# **Statische Einschätzung der Medienbrücke am GSI Helmholtzzentrum für Schwerio- nenforschung in Darmstadt-Wixhausen**

| <b>Ort:</b> | GSI Helmholtzzentrum für Schwerionenforschung GmbH<br>Planckstraße 1<br>64291 Darmstadt |
| <b>Datum:</b> | 19.03.2026 |

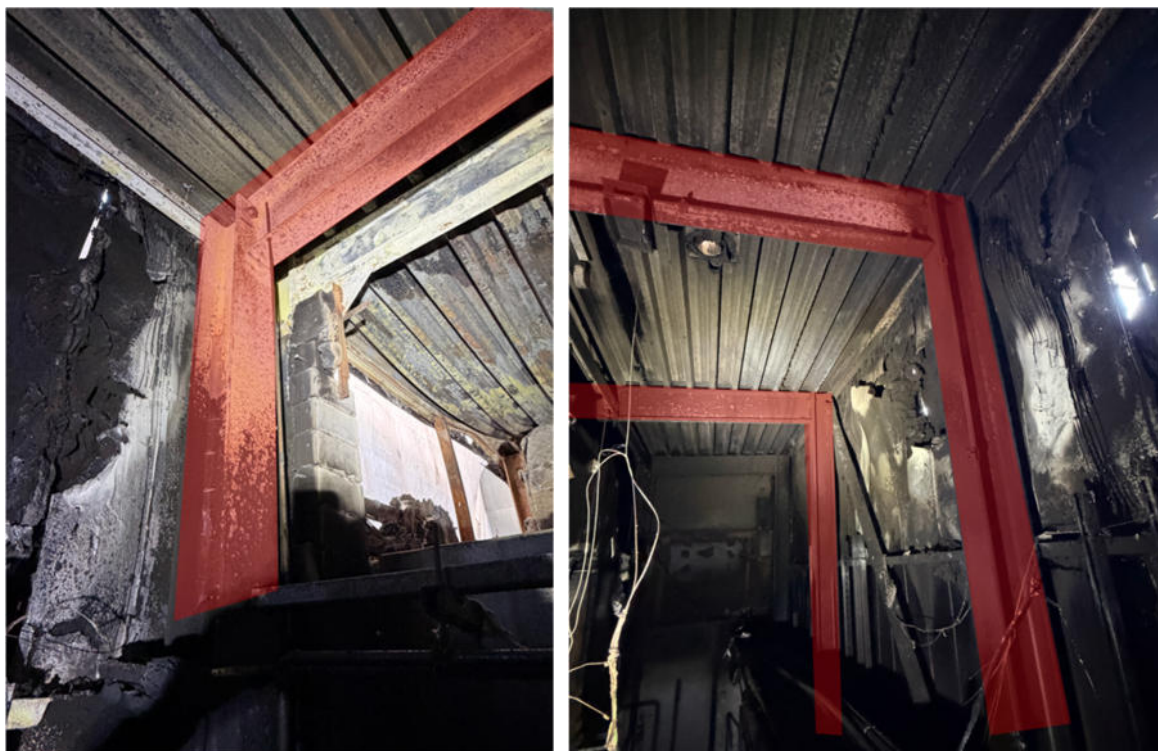
Kritische Verformungen konnten bei den Bauteilen oberhalb des schwarz/weiß Bereiches nicht ausgemacht werden.

Die Konstruktion ist in diesem Bereich augenscheinlich noch standsicher.

Stützen und Dachträger oberhalb des schwarz/weiß Bereiches (rot markiert):

In jedem Falle sollte sämtliche Schraubverbindungen in diesem Bereich vor Nutzung des schwarz/weiß Bereiches kontrolliert und ggf. nachgezogen oder (falls erforderlich) ersetzt werden.

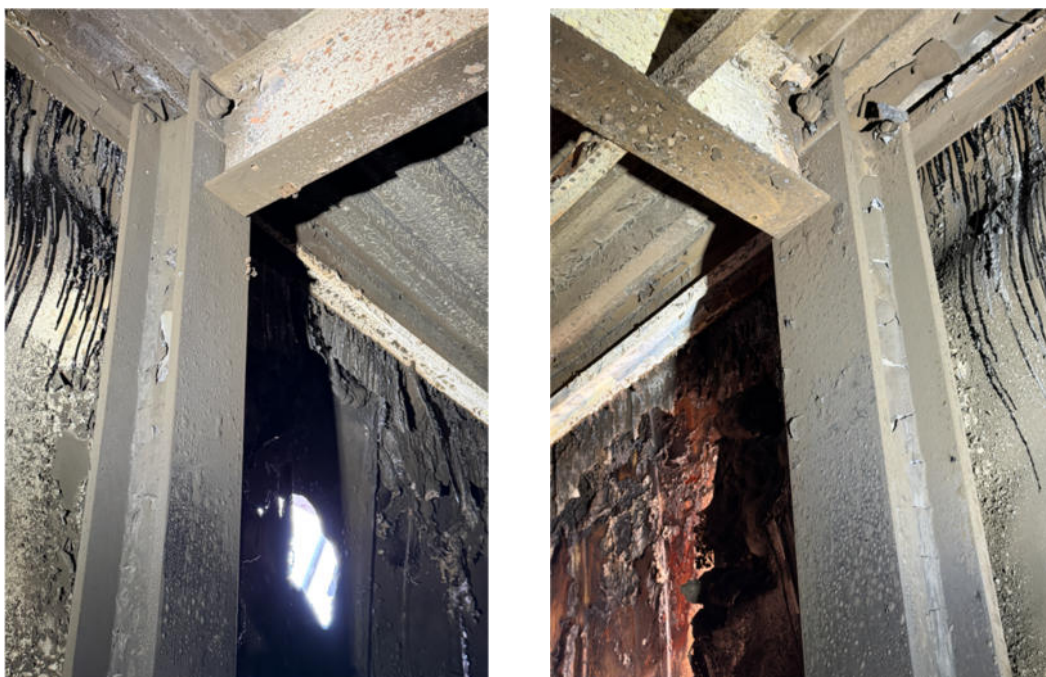
Stützen und Dachträger oberhalb des schwarz/weiß Bereiches:

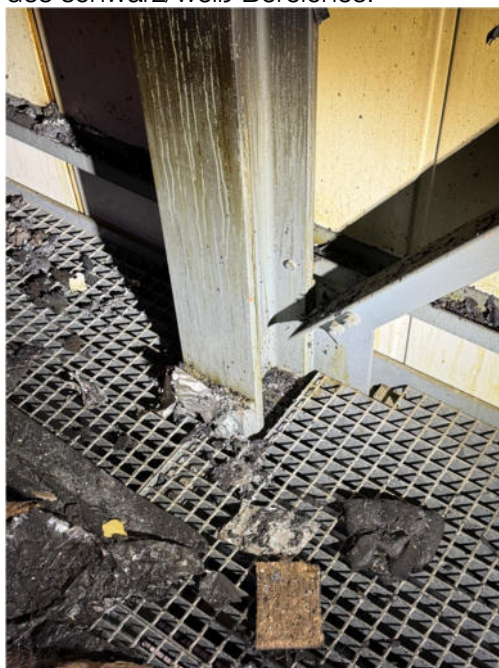
Anschluss Wandverband / Fußpunkt und Blick auf oberste Gitterrostebene oberhalb des schwarz/weiß Bereiches:

Der Bereich der Gitterroste oberhalb des schwarz/weiß Bereiches ist von umherliegendem Schutt und Brandgut (siehe Fotos) zu bereinigen. Es sind keine weiteren Lasten auf den Gitterrostebenen oberhalb des schwarz/weiß Bereiches (z.B. Lagern von Material, etc.) abzulasten.

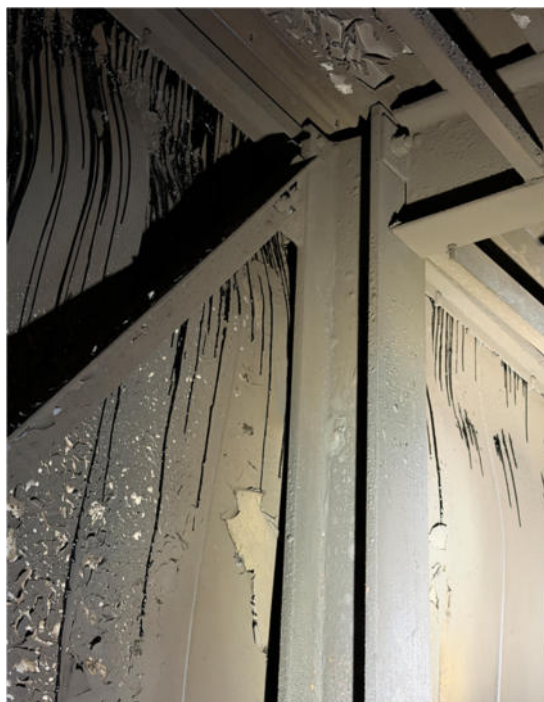
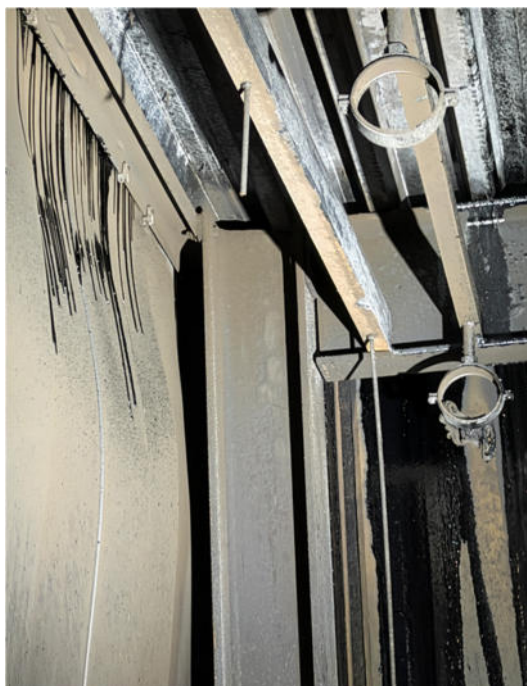
Anschluss Wandverband / Kopfende / Riegelanschluss oberhalb des schwarz/weiß Bereiches:

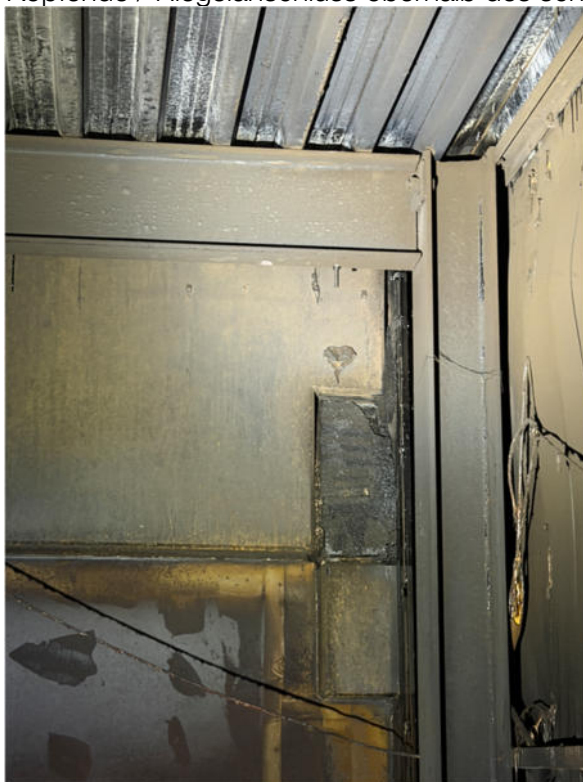
Kopfende / Riegelanschluss oberhalb des schwarz/weiß Bereiches:

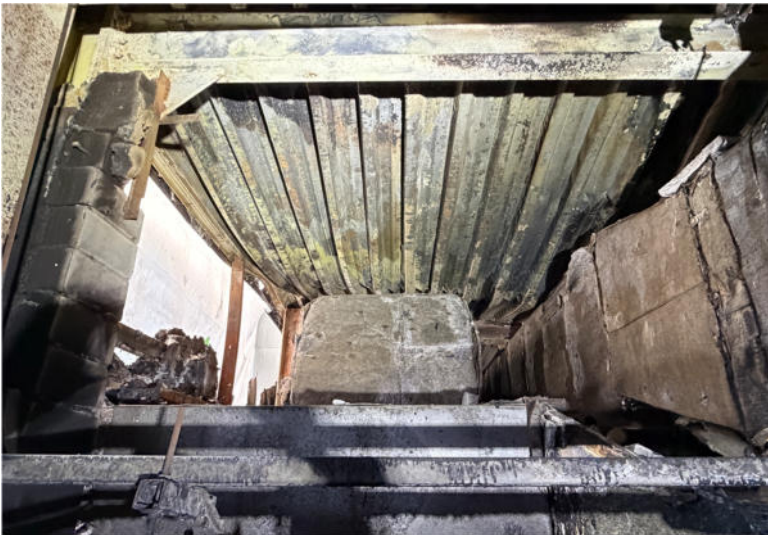
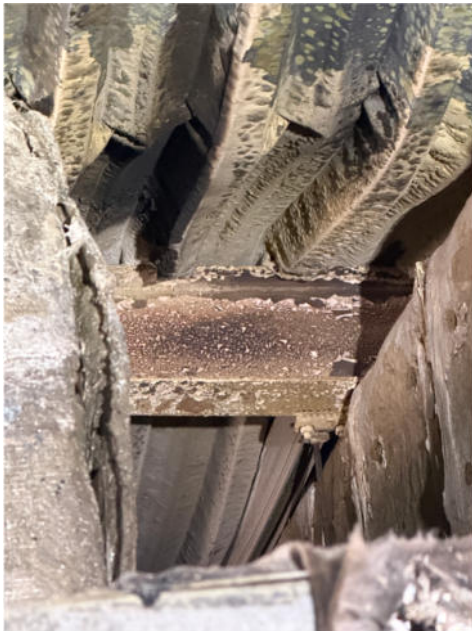
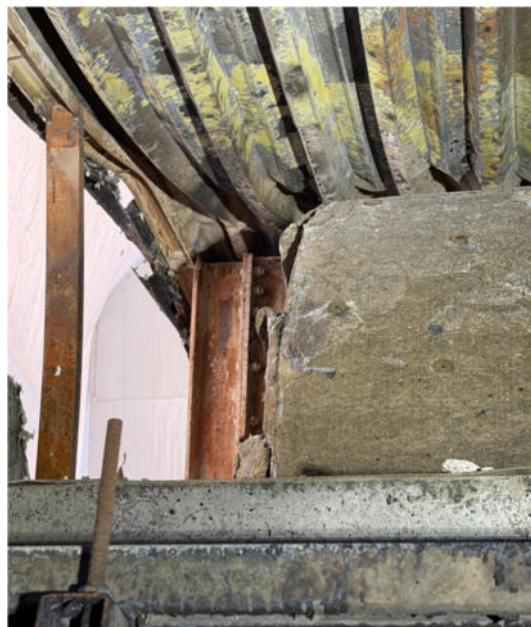
Weitere Rahmen der Medienbrücke in Richtung des VR-Gebäudes / Brandherd sind teilweise stark deformiert bzw. haben incl. der Dacheindeckung durch die hohen Temperatureinwirkungen versagt. Diese Rahmen liegen allerdings nicht unmittelbar oberhalb des Bereiches, der genutzt werden soll. Der Bereich unterhalb dieser geschädigten Dachkonstruktion konnte im Rahmen der Begehung nicht eingesehen werden.

Blick auf die in Teilen zerstörte Dachkonstruktion

Der Zugang zu dem geschädigten Bereich unterhalb des Daches ist für Personen zu sperren. Für die Beräumung von Schutt und Brandgut wird die Gitterrostebene als kurzfristig betretbar eingeschätzt.

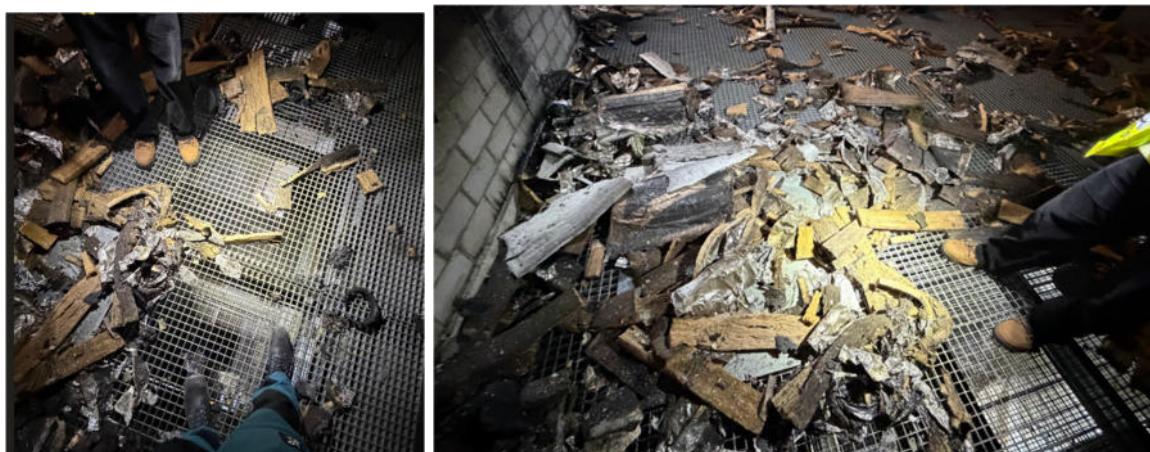
Blick auf Gitterroste- Ebene direkt unterhalb des geschädigten Stahltragwerkes:

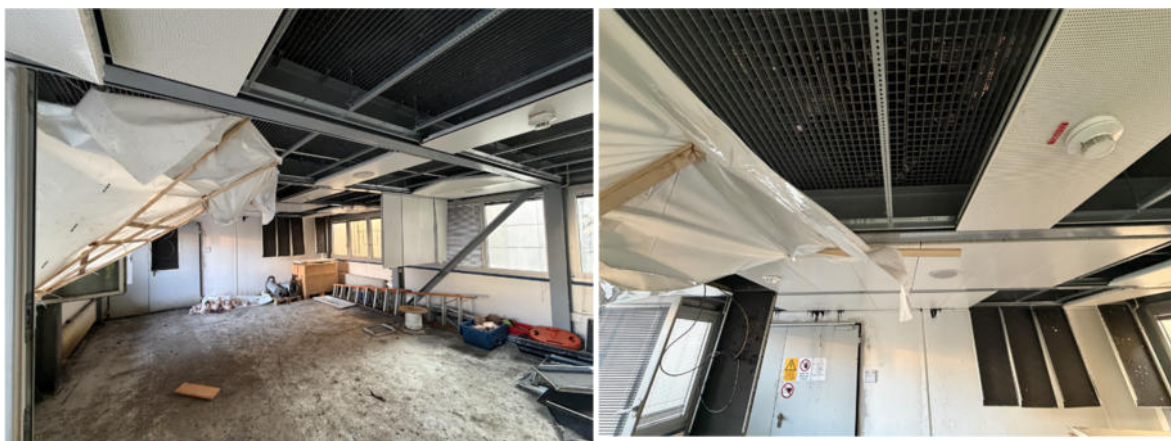
Aufnahme des noch nicht fertiggestellten schwarz/weiß Bereiches:

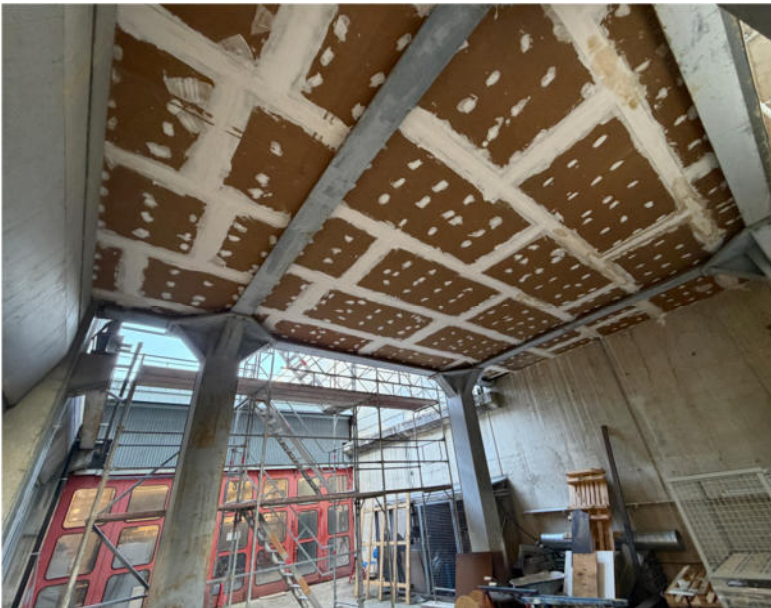
Ansicht auf Decke von unten schwarz/weiß Bereich:

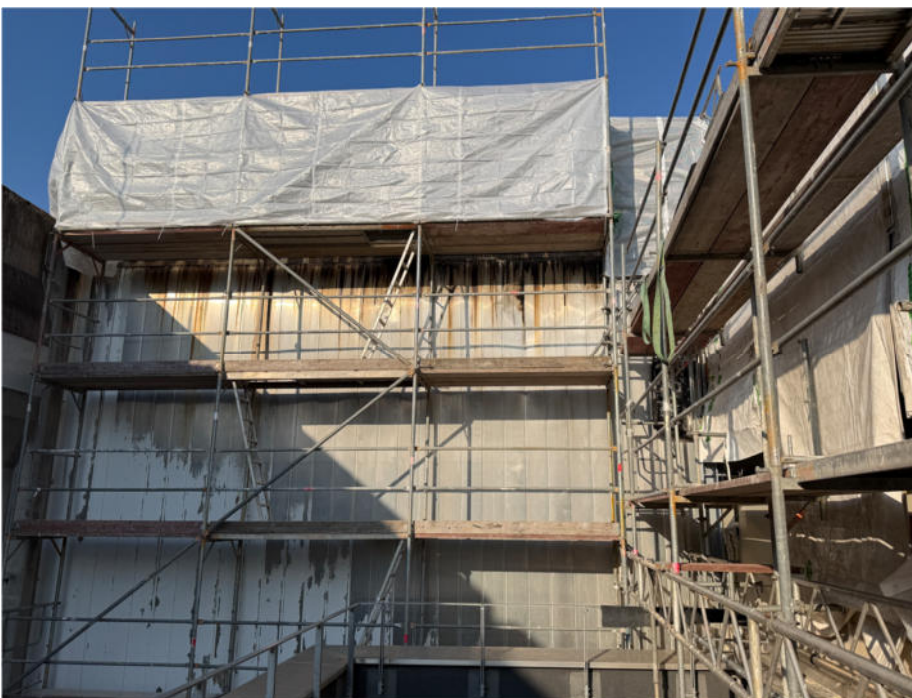
Weiterhin wurden bauseitige Maßnahmen durch die Verspannung mittels Planen ergriffen, welche die geschädigte Konstruktion nach Aussage GSI frei von witterungsbedingten Lastwirkungen wie Wind und evtl. Schnee halten.

Vorderansicht auf Medienbrücke mit Bauplanen:

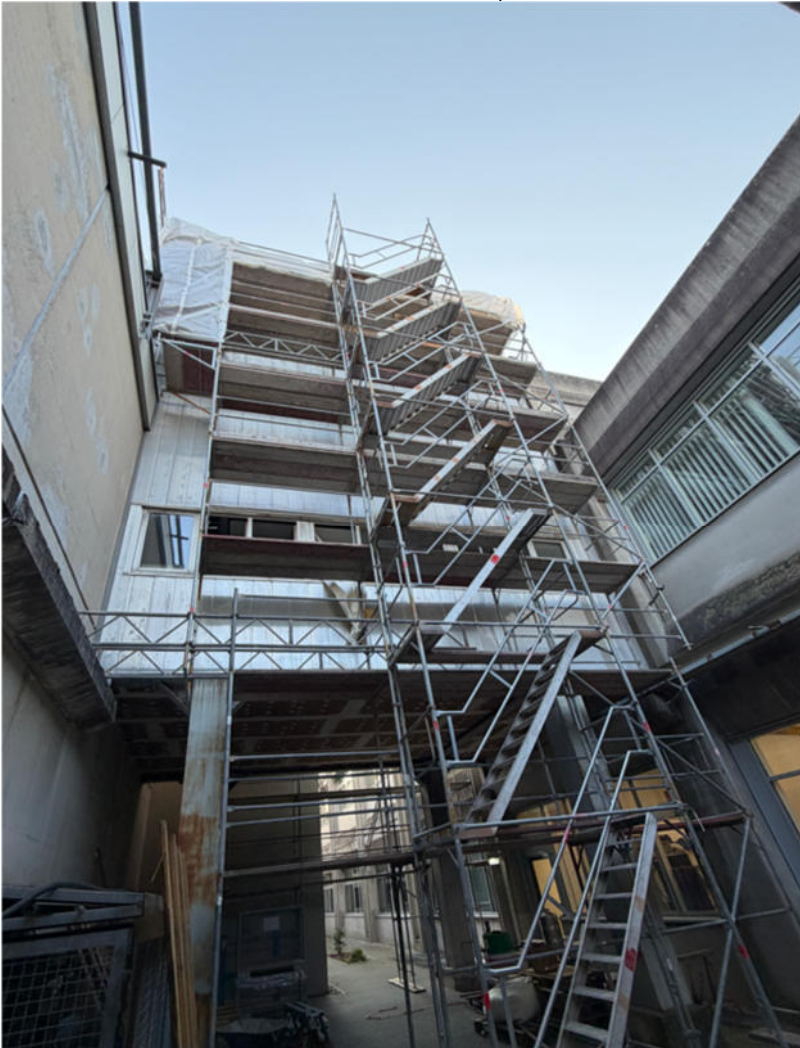
Rückansicht auf Medienbrücke mit Bauplanen:
