Begehung des Brandbereiches (Wetterschutzdach mit Rückbau Bestandsdach)

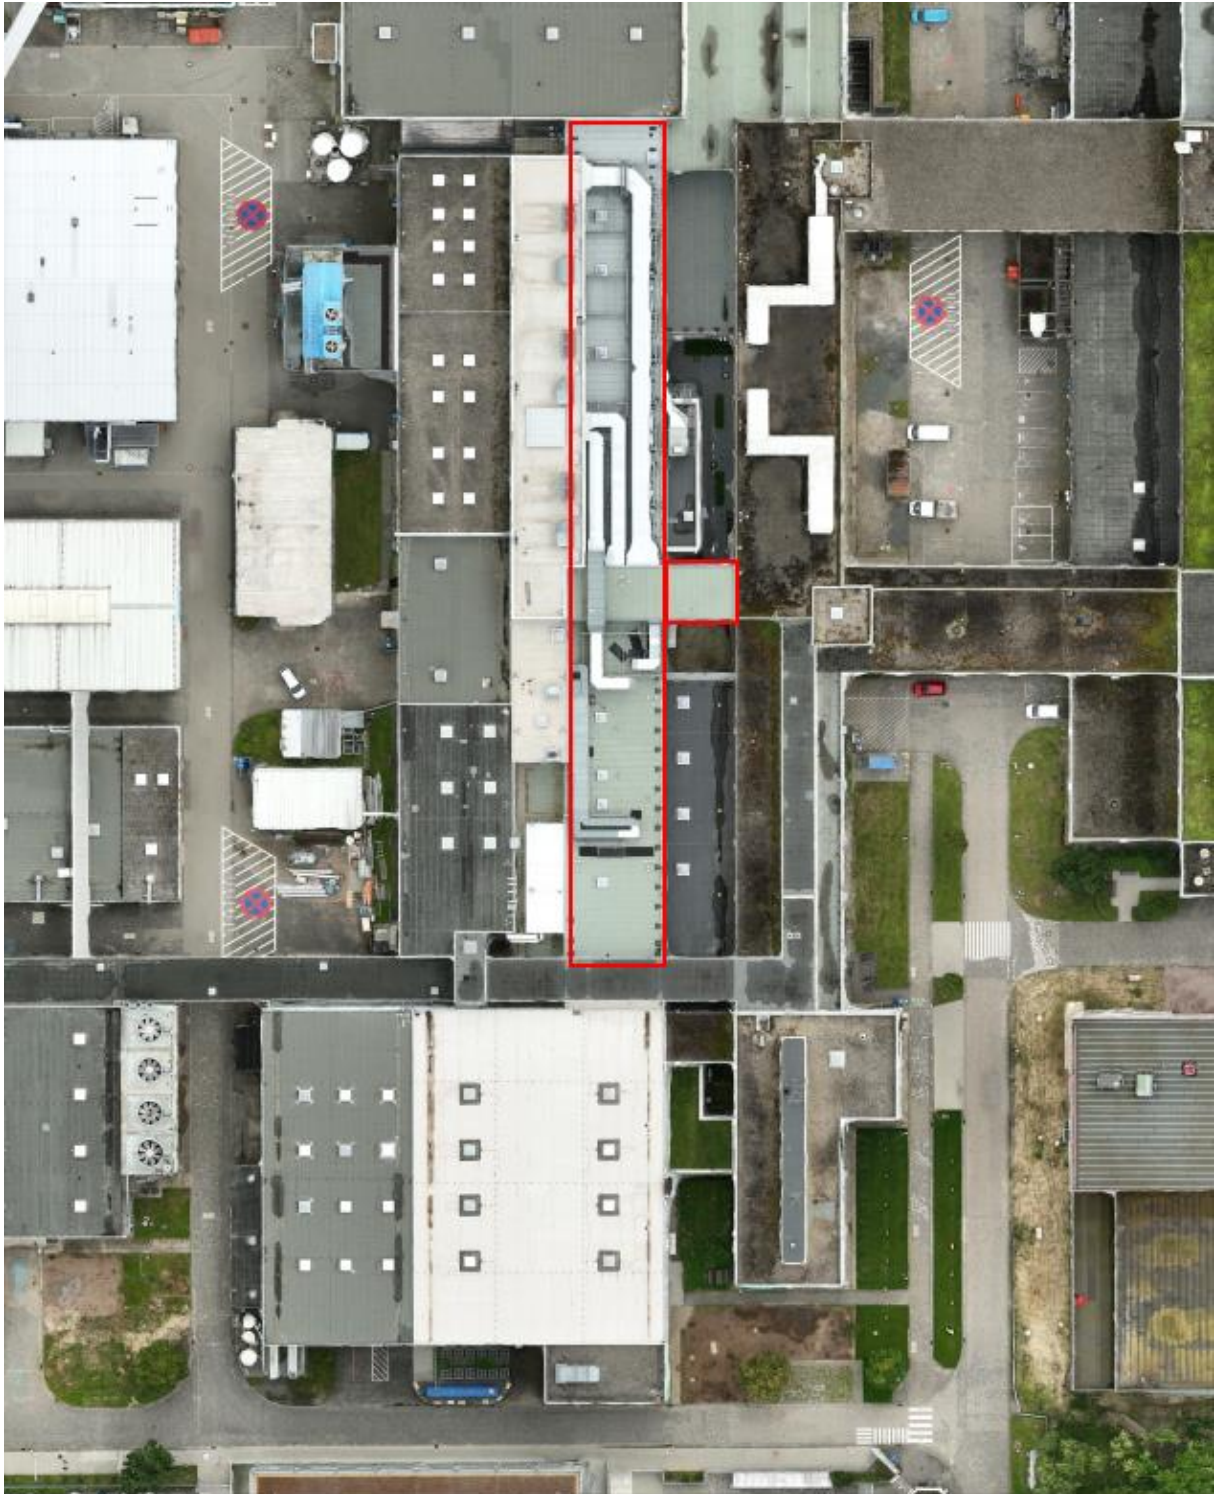
Dachaufsicht mit VR+ Brücke markiert, vor Brandereignis:

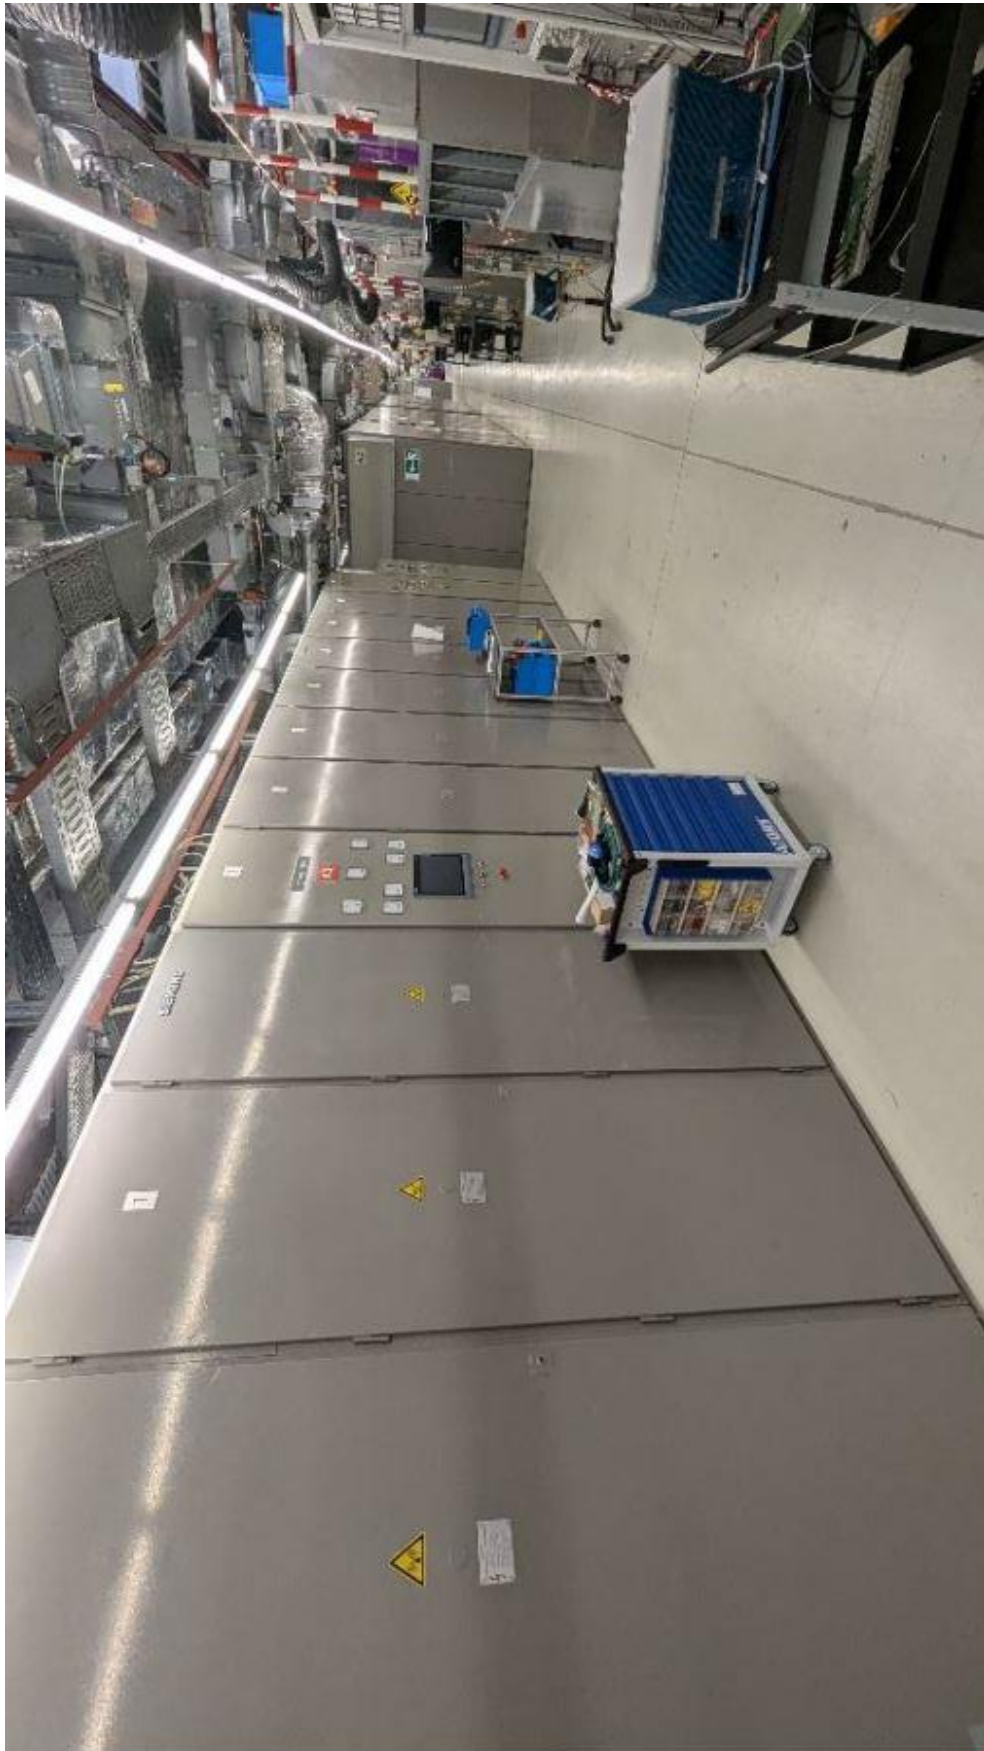
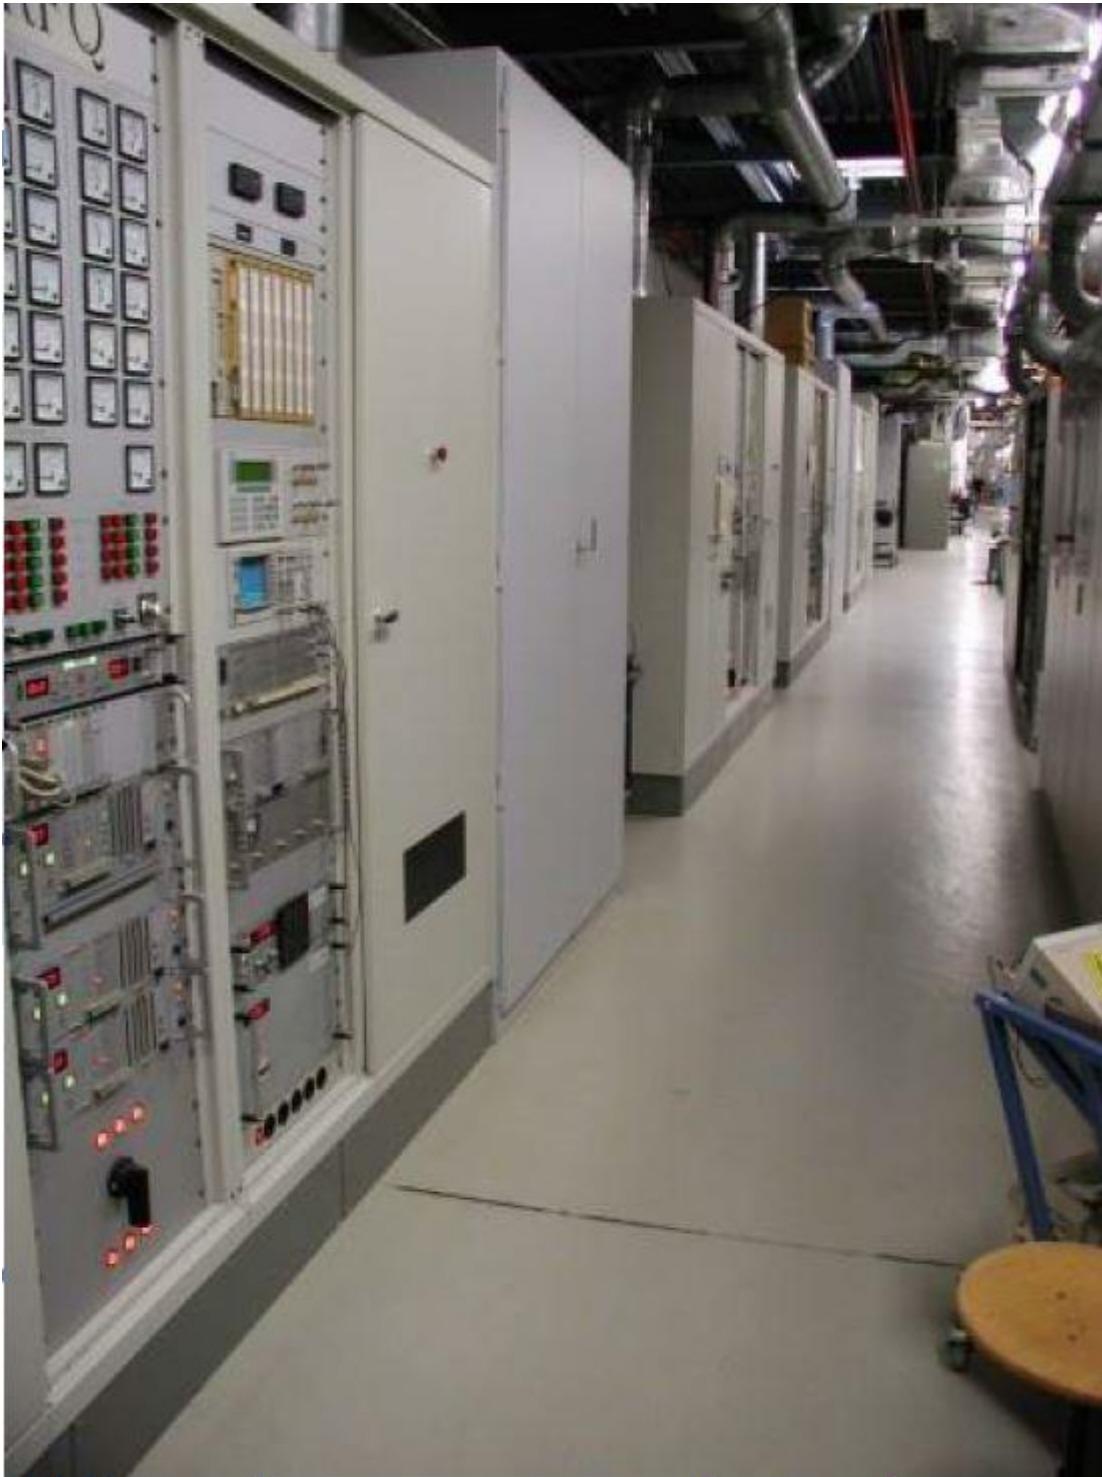
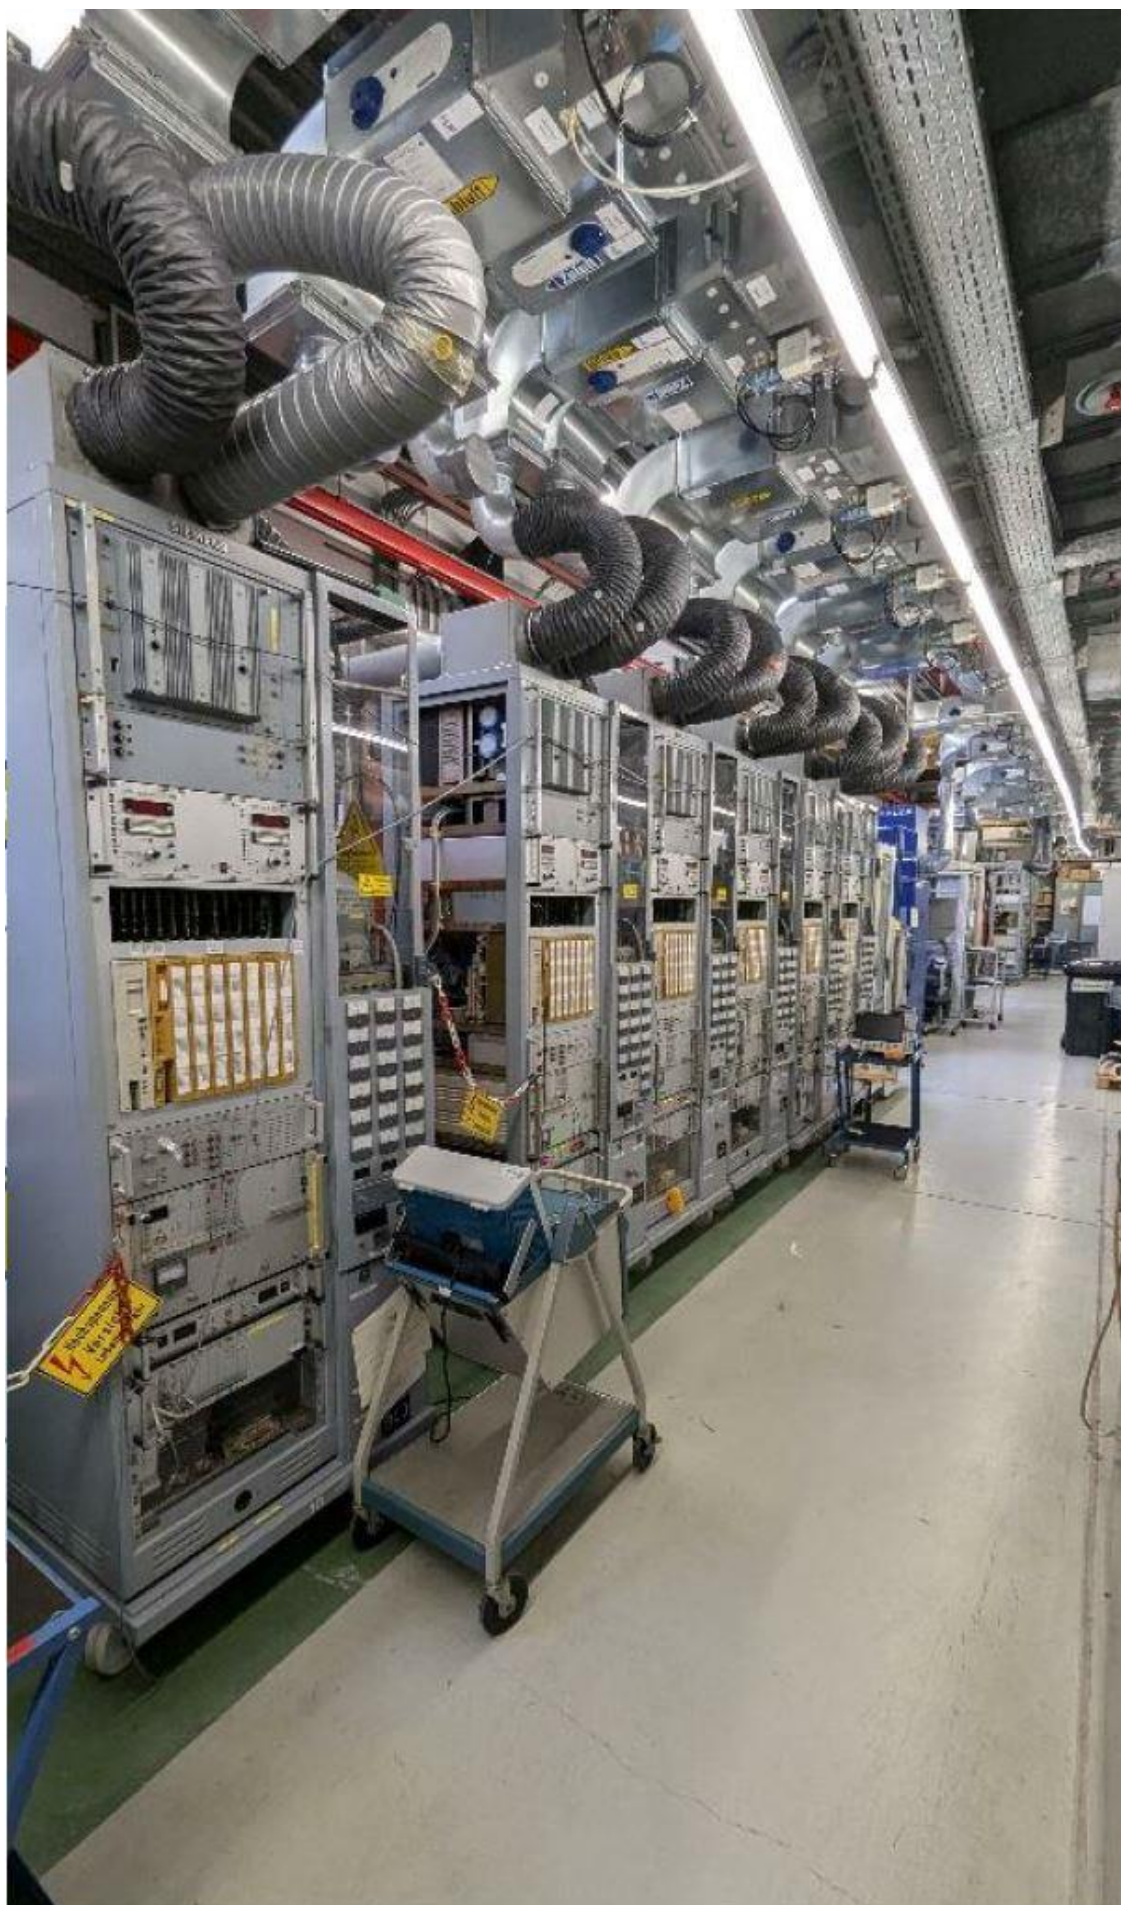
Beschleunigerinfrastruktur vor Brand in HF-Galerie (VR Ebene2)
