Zustandsbericht

nach DIN 1076

Bauwerksname **Brücke i.Z.d. LWL Chaussee über Crivitzer Chaussee**
Teilbauwerksname **Brücke**
Kreis **Schwerin, Landeshauptstadt**
Ort **Schwerin**
Bauwerksrichtung **LWL-Chaussee; von Ludwigslust nach Schwerin**
Bauwerksart **Brücke als Schrägstielrahmen**
Tragfähigkeit **60/30 nach DIN 1072**
Baujahr Überbau **2000** Baujahr Unterbau **2000** Traglastindex -

Zustandsnote: 2,8

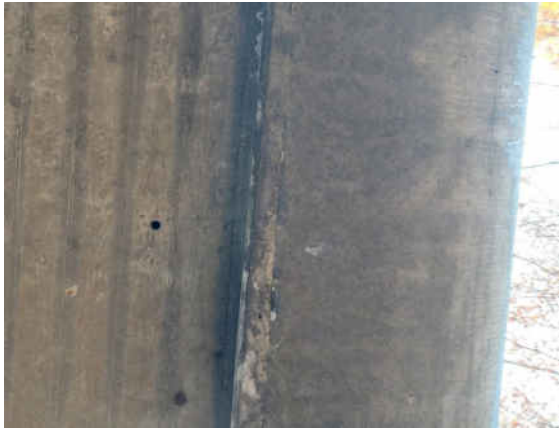
[79] S=0, V=0, D=0 BSP-ID 001-01

Riegelkragarm, Schalungsankerverschluss, Ein Stück,
Fehlt, 1-tes Feld, Feldanfang, Links, Unterseite,
- linker Kragarm, neben dem Widerlager vorn, offene
Abspannöffnung, Maßnahme {1}

SN 041_2022H_L-KRAGARM F-1 VORNE VERSCHLUSS
FEHLT

Art der Leistung **Überbau Betoninstandsetzung / Betonersatz (m² Instandsetzungsfläche -D-)**
Menge **1**
Dauer der Maßnahme
Dringlichkeit **Mittelfristig**
Maßnahmenfixierung **Keine Maßnahme festgelegt**
Projektbezeichnung
Bemerkung
- Betoninstandsetzung an Bereichen mit freiliegender und rostender Bewehrung
- Ergänzen fehlender Schalungsankerverschlüsse

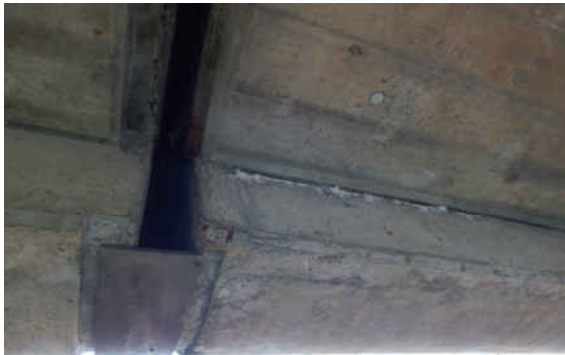
[117] S=0, V=0, D=2 BSP-ID 259-02

Riegelkragarm, Arbeitsfuge längs, Eine Stelle,
Aussinterung, 1-tes Feld, Feldanfang, Links, Unterseite

SN_041_0_2025E_L-KRAGARM F-1 VORNE AUßEN
AUSSINTERUNGEN

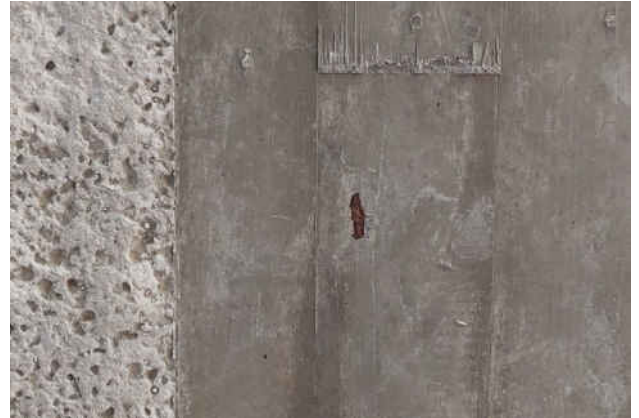
[78] S=0, V=0, D=1 BSP-ID 002-02

Riegelkragarm, Beton, Ein Stück, Abplatzung mit
freiliegender Bewehrung, 1-tes Feld, Feldanfang,
Links, Unterseite,
- linker Kragarm, 80 cm hinter dem Feldanfang, 72 cm
neben dem Balken, freiliegende und rostende
Bewehrung auf l = 3 cm, c = 0 cm, Maßnahme {1}

SN 041_2022H_L-KRAGARM F-1 VORNE BEWEHRUNG

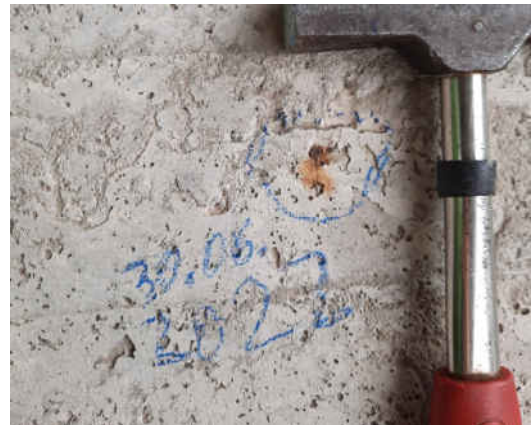
[112] S=0, V=0, D=1 BSP-ID 001-05

Stiel, Nagel, Ein Stück, Nicht entfernt, 1-ter
Pfeiler/Stütze, Seitenfläche rechts, 1,80 m ab
Geländeoberkante,
- 30 cm Randabstand, rostende Schnittfläche eines
Nagels (2025 E; durch Graffiti verdeckt), Maßnahme
{1}

SN 041_2022H_STIEL SO ROST

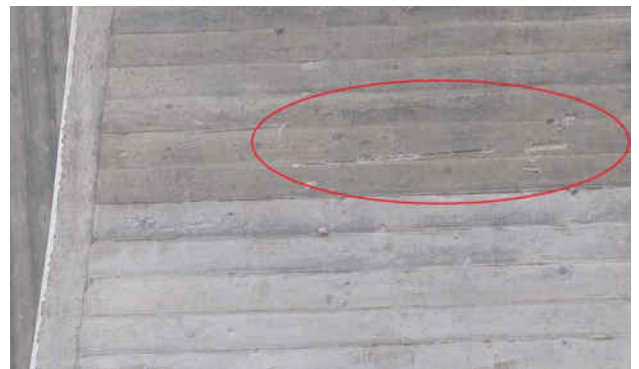
[12] S=0, V=0, D=1 BSP-ID 002-02

Stiel, Betonoberfläche, Gering, Beschädigt durch
Fremdeinwirkung, 1-ter Pfeiler/Stütze, Hinten am
Bauwerk, Rechts, Oben, Maßnahme {1}

SN 041_2022H_RIEGEL RE KRATZSPUREN

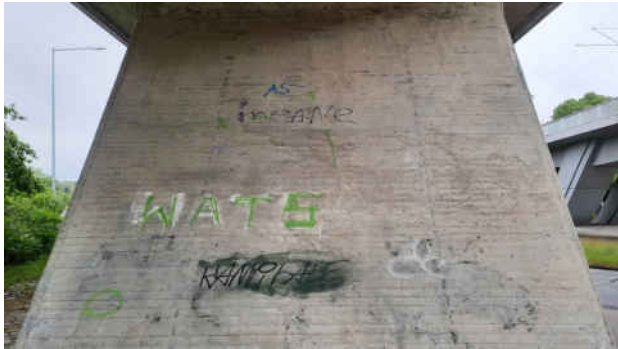
[113] S=0, V=0, D=0 BSP-ID 001-01

Stiel, Betonoberfläche, Stellenweise, Schmiererei,
Vorne und hinten am Bauwerk, Quer durchgehend,
Vorder- und Rückseite, Maßnahme {2}

SN 041_2022H_STIEL SCHMIEREREIEN

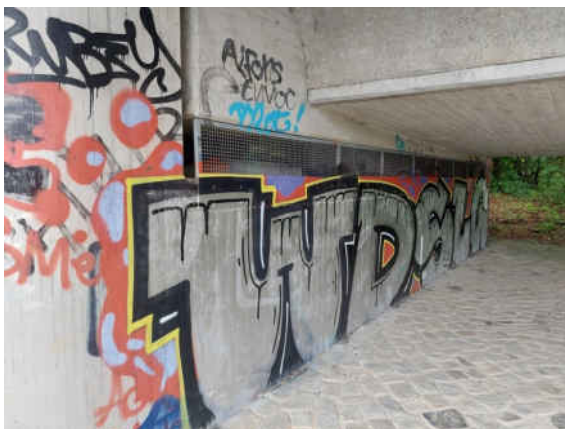
[82] S=0, V=0, D=0 BSP-ID 020-01

Unterbau, Betonansichtsfläche, Großflächig, Graffiti,
Maßnahme {2}

SN 041_2022H_WL-V GRAFFITI

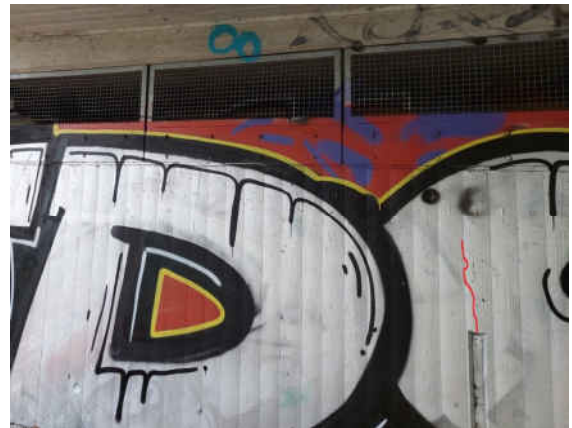
[61] S=0, V=0, D=1 BSP-ID 025-03

Widerlagerwand, Beton, Vereinzelt, Längsrisse, Beide
Widerlager, Mitte quer, *2023: Risse leicht erweitert
- Widerlager vorn, über der mittigen Scheinfuge,
senkrechter Riss bis w = 0,20 mm
- Widerlager hinten, über der linken Scheinfuge,
senkrechter Riss bis w = 0,25 mm
- Widerlager hinten, über der rechten Scheinfuge,
senkrechter Riss bis w = 0,20 mm, Maßnahme {8}

SN 041_2022H_WL-V GERISSEN

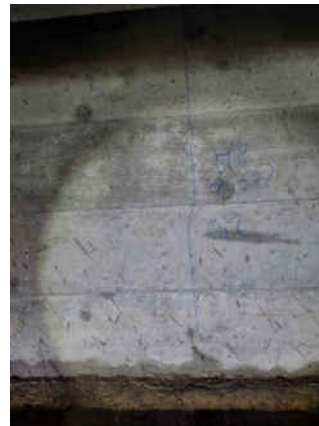
[110] S=0, V=0, D=1 BSP-ID 025-03

Hintere Kammerwand, Betonoberfläche, Vereinzelt,
Längsrisse, Beide Widerlager, Quer durchgehend,
- bis w = 0,30 mm, Maßnahme {8}

SN 041_2022H_KAMMERWAND V RISS

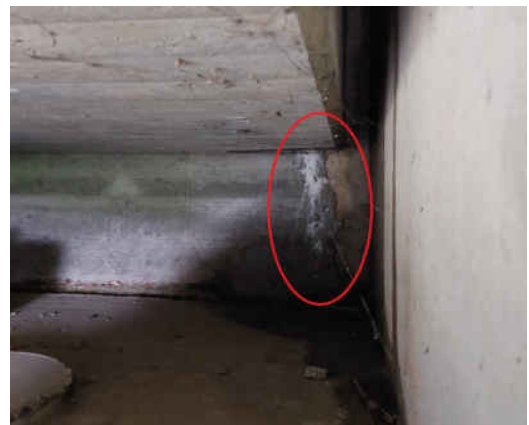
[2] S=0, V=0, D=1 BSP-ID 025-03

Hintere Kammerwand, Betonoberfläche, Ein Stück,
Längsriss mit Aussinterung, Widerlager vorn, Links,
Außen, Maßnahme {8}

SN 041_2022H_K-WAND WL-VLINKS AUSSINTERUNG

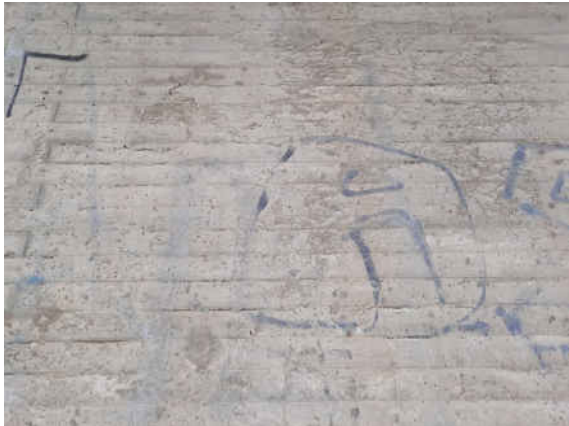
[4] S=0, V=0, D=1 BSP-ID 021-07

Pfeiler / Stütze als Vollquerschnitt, Beton,
Bereichsweise, Kiesnest / Grobkornstelle, Maßnahme
{1}

SN 041_2022H_STIEL GROBKORN

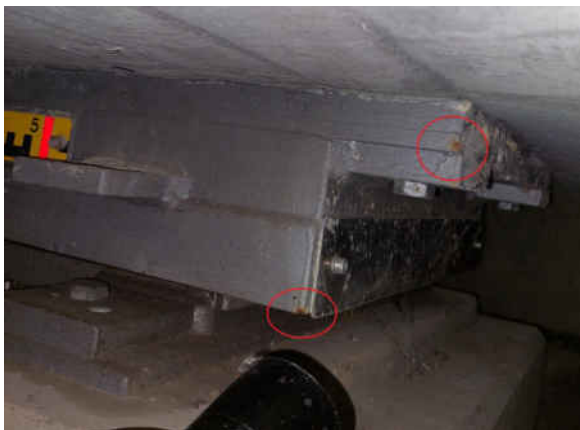
[111] S=0, V=0, D=1 BSP-ID 214-08

Lagerplatte oben, Vereinzelt, Angerostet, Anzahl: 1
Stück, Widerlager vorn, 1-tes Bauteil von rechts,
Maßnahme {9}

SN 041_2022H_LAGER VO RE ROST

Art der Leistung	Lager Instandsetzung (Stück -C-)	
Menge		Geschätzte Kosten
Dauer der Maßnahme		Ausführungsjahr
Dringlichkeit	Kurzfristig	
Maßnahmenfixierung	Keine Maßnahme festgelegt	
Projektbezeichnung		
Bemerkung	- Instandsetzung schadhafter Lager - Ausbesserungen am Korrosionsschutz

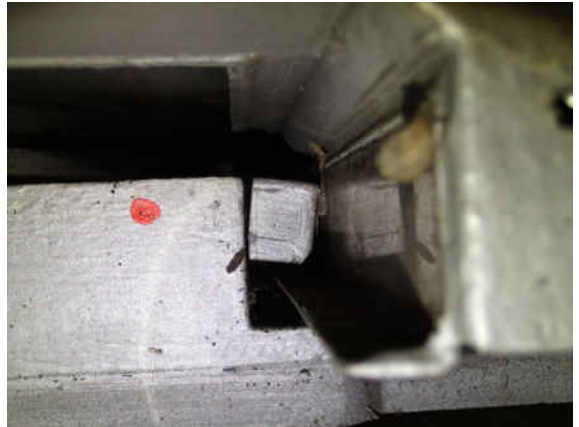
SCHWERINPB180244

[75] S=1, V=0, D=2 BSP-ID 214-07

Führungsleiste des Gleitlagers, Vereinzelt, Locker /
lose, Anzahl: 2 Stück, Beide Widerlager, 1-tes Bauteil
von rechts, linke Festhaltung locker, Maßnahme {9}

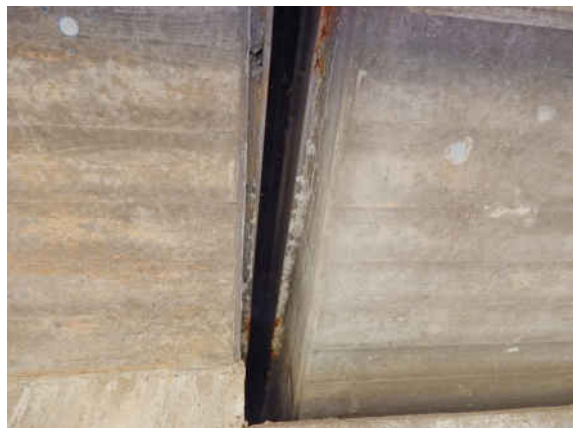
[81] S=0, V=0, D=1 BSP-ID 226-12

Konstruktion mit 1 Dichtprofil, Verankerung im Beton,
Stellenweise, Aussinterung, Hinten am Bauwerk,
Links, Unterseite,
- linker Kragarmbereich, weiße Aussinterungen aus der
Anschlussfuge

SN_041_0_2025E_FÜK WL-H LINKS UNTEN
AUSSINTERUNGEN

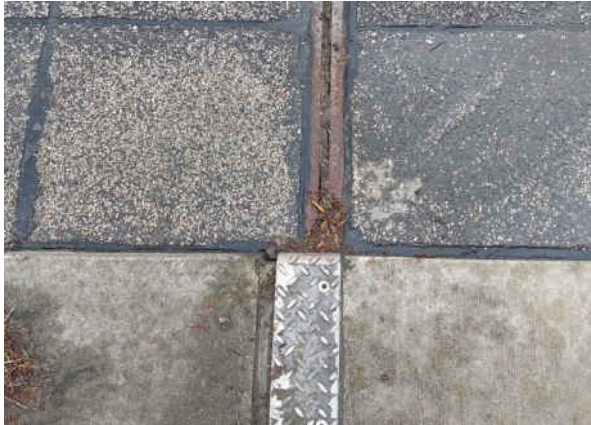
[48] S=0, V=0, D=1 BSP-ID 226-12

Randprofil, Stahl / Metall, Stellenweise, Angerostet,
Vorne und hinten am Bauwerk, Beidseitig

SN-041_2022H_ROST FBÜ

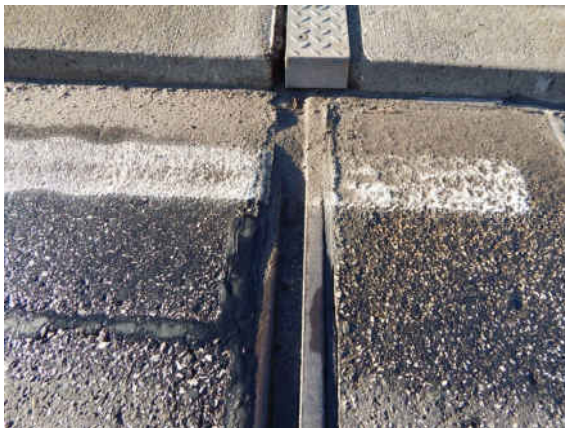
[69] S=0, V=0, D=1 BSP-ID 226-01

Dehnprofil / Elastomer, Gummi, Bereichsweise,
Schmutzablagerung, Vorne und hinten am Bauwerk,
Beidseitig, Schadensverringerung,
Unterhaltungsmangel,
- Schrammbordbereiche

SN__041_0_2025E_FÜK WL-H LINKS VERSANDUNGEN

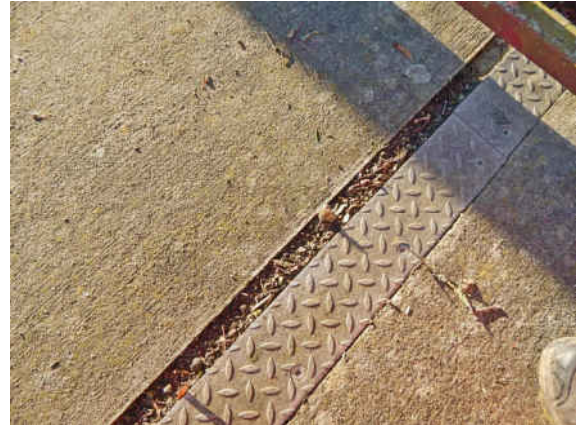
[49] S=0, V=0, D=1 BSP-ID 226-01

Abdeckblech, Betonoberfläche, Bereichsweise,
Schmutzablagerung, Vorne am Bauwerk, Beidseitig,
Schadensverringerung, Unterhaltungsmangel,
- Schiebeflächen der Abdeckbleche sind in den
vorderen Kappenbereichen leicht verschmutzt

SN__041_0_2025E_FÜK WL-V L-KAPPENBEREICH
VERSCHMUTZT

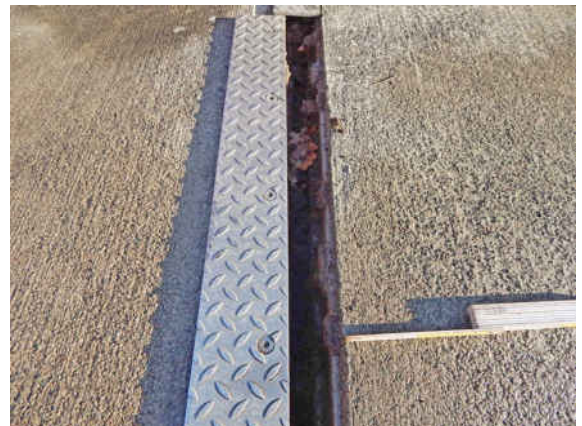
[119] S=0, V=3, D=1 BSP-ID 226-10

Abdeckblech, Blech, Teilweise, Locker / lose, Vorne
und hinten am Bauwerk, Beidseitig,
- die Laschen zur Befestigung der Tränenbleche in den
Kappenbereichen sind mehrfach abgerostet, die
Abdeckbleche sind lose und klappern
- hintere FÜK, das linke Abdeckblech ist vollständig
lose, das Tränenblech verschiebt sich in den
Fahrbahnbereich
- hintere FÜK, das rechte Abdeckblech ist vollständig
lose und klappert stark beim Überfahren von
Fahrrädern, das Tränenblech verschiebt sich in den
Fahrbahnbereich, Maßnahme {13}

SN__041_0_2025E_FÜK WL-H RECHTS ABDECKBLECH LOSE

Art der Leistung	Stahlübergänge Instandsetzung (lfd m -B-)	
Menge		Geschätzte Kosten
Dauer der Maßnahme		Ausführungsjahr
Dringlichkeit	Umgehend	
Maßnahmenfixierung	Keine Maßnahme festgelegt	
Projektbezeichnung		
Bemerkung	- Instandsetzung der schadhaften Fahrbahnübergänge

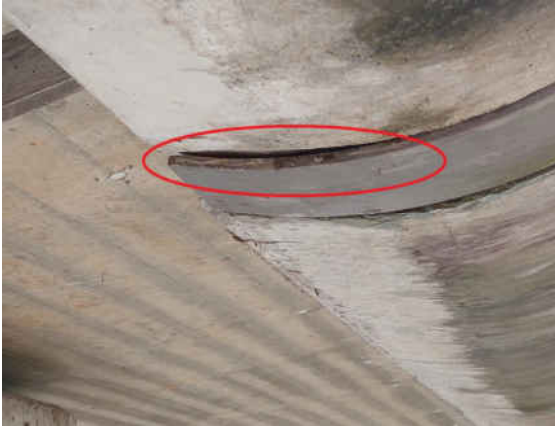
[73] S=0, V=0, D=1 BSP-ID 226-12

Abdeckblech, Profile, Gering, Angerostet, Vorne und hinten am Bauwerk, Seitenfläche beidseitig,
- Gesimsbleche, geringe Unterrostungen

SN 041_2022H_ABDECKBLECH HI LI ROST

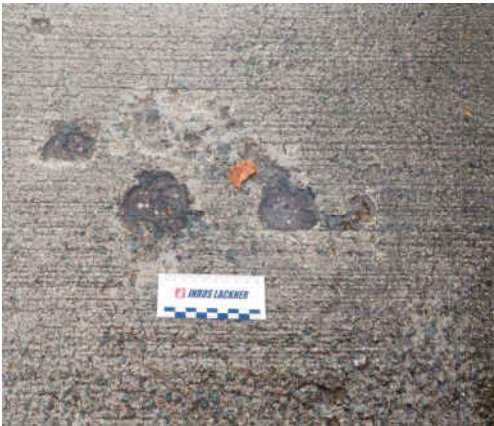
[85] S=0, V=0, D=1 BSP-ID 230-09

Kappe, Betonoberfläche, Stellenweise, Abgeplatzt, Rechts, Oberseite, Schadenserweiterung,
- Feld 1, Feldanfang, rechts neben der Schutzplanke, schollenförmige Abplatzungen an der Betonoberfläche
- Feld 3, Feldanfang, rechts neben der Schutzplanke, schollenförmige Abplatzungen an der Betonoberfläche, Maßnahme {1}

SN 041_2022H_R-KAPPE F-3 ABPLATZUNG

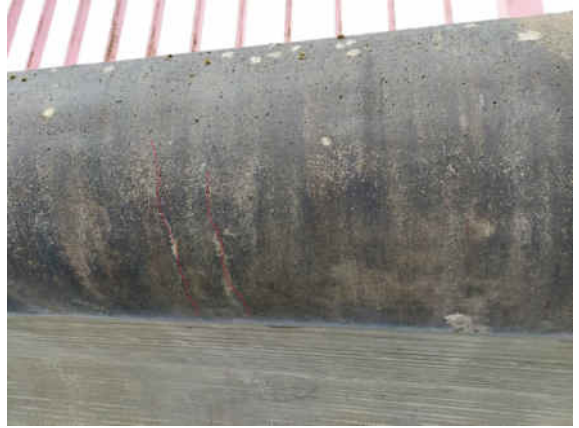
[27] S=0, V=0, D=1 BSP-ID 230-04

Gesims, Betonoberfläche, Vereinzelt, Querrisse Rissbreite 0,1 - < 0,2 mm, 2-tes Feld, Rechts, Maßnahme {1}

SN 041_2022H_GESIMS R RISSE

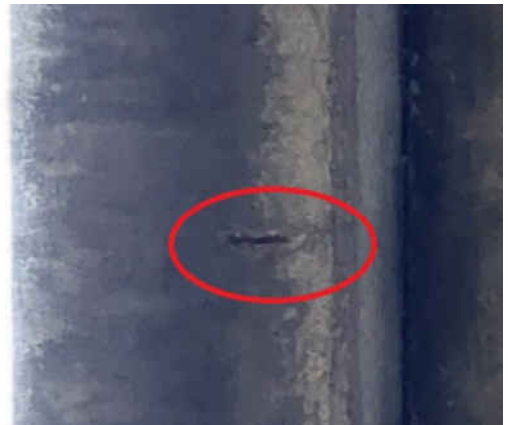
[80] S=0, V=0, D=1 BSP-ID 230-09

Gesims, Beton, Ein Stück, Abplatzung mit freiliegender Bewehrung, 1-tes Feld, Links, - linkes Gesims, 10 m vor dem Feldende, freiliegende und rostende Bewehrung auf l = 10 cm, Maßnahme {1}

SN 041_2022H_L-GESIMS F-1 MITTIG BEWEHRUNG

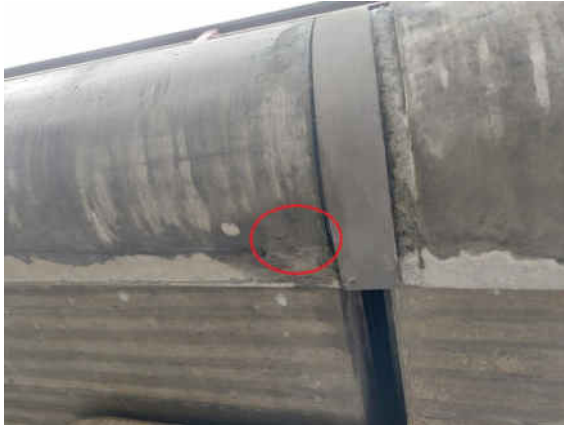
[7] S=0, V=0, D=1 BSP-ID 230-08

Untersicht des Gesimses, Betonoberfläche, Eine Stelle, Feuchte Stelle, Hinten am Bauwerk, Rechts, *im Bereich der Übergangskonstruktion; 2022H: Gesims generell feucht

SN 041_2022H_GESIMS HI RE FEUCHT

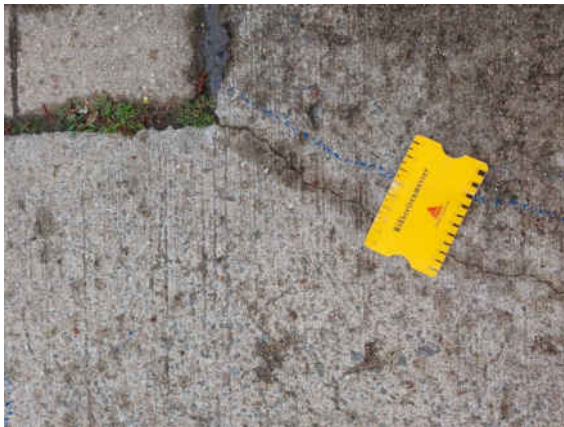
[114] S=0, V=0, D=1 BSP-ID 230-04

Überbau, Kappenoberfläche, Beton, Eine Stelle,
Schrägrisse, Vor dem Bauwerk, Rechts, Oben auf dem
Bauwerk,
- an der Ecke zur Kammerwand, bis $w = 0,30$ mm,
Maßnahme {1}

SN 041_2022H_KAPPENBETON RISS

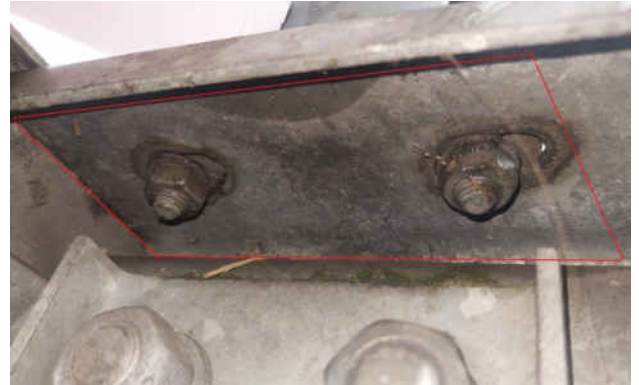
[92] S=0, V=1, D=0 BSP-ID 232-12

Einfache Distanzschutzplanke mit aufgesetztem
Geländer, Unterlegplatte, Durchgehend, Fehlt, Rechts,
Oben auf dem Bauwerk,
- an der Verankerung des Aufsatzgeländers auf den
Distanzstücken der EDSP fehlen die unteren
Befestigungslaschen nach TL-SP 99, Maßnahme {3}

SN 041_2022H_R-EDSP UNTERLEGPLATTEN FEHLEN

Art der Leistung	Schutzplanken / Schutzwände (ohne ME -G-)	
Menge		Geschätzte Kosten
Dauer der Maßnahme		Ausführungsjahr
Dringlichkeit	Kurzfristig	
Maßnahmenfixierung	Keine Maßnahme festgelegt	
Projektbezeichnung		
Bemerkung	- Erneuerung gerissener Polyamidmuttern - Instandsetzung der Verankerung des Aufsatzgeländers - Ergänzen der fehlenden Befestigungslaschen an der Verankerung des Aufsatzgeländers - Ergänzen fehlender und schadhafter Verbindungsbolzen für die Geländerrohre - Befestigung loser Schrauben an den Planken - Auswechseln verformter Distanzstücke

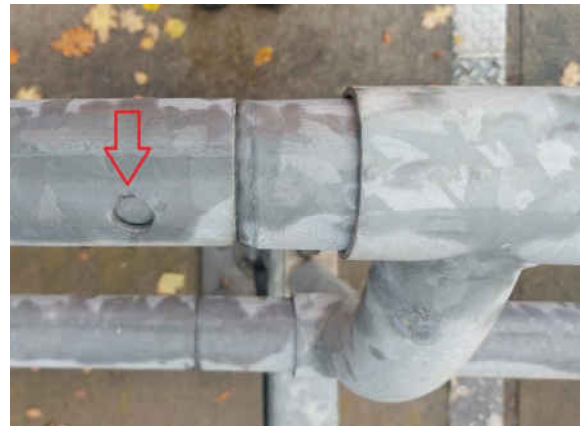
[93] S=0, V=0, D=1 BSP-ID 232-12

Einfache Distanzschutzplanke mit aufgesetztem
Geländer, Bolzen, Mehrfach, Fehlt, Rechts, Oben auf
dem Bauwerk,
- am Aufsatzgeländer fehlen im Bereich der Rohrstöße
stellenweise die Verbindungsbolzen für Geländerrohre
nach TL-SP 99, mehrfach rissige und brüchige
Verbindungsbolzen, Maßnahme {3}

SN 041_2022H_R-EDSP AUFS-GEL BOLZEN FEHLEN

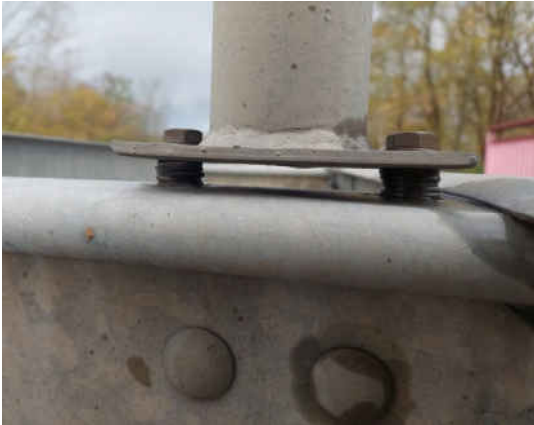
[96] S=0, V=1, D=0 BSP-ID 232-12

Einfache Distanzschutzplanke mit aufgesetztem
Geländer, Schraube, Ein Stück, Nicht kraftschlüssig,
Rechts, Oben auf dem Bauwerk,
- 2. Pfosten vor dem Überbauende, Verschraubung des
Aufsatzgeländers nicht fachgerecht und standsicher,
Maßnahme {3}

SN 041_2022H_R-EDSP AUFS-GEL HINTEN
VERSCHRAUBUNG MANGELHAFT

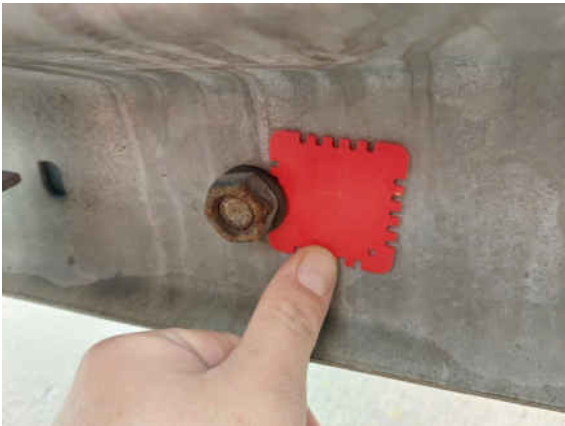
[95] S=0, V=1, D=0 BSP-ID 232-12
Planke der Distanzschutzplanke, Mutter, Vereinzelt,
Locker / lose, Rechts, Oben auf dem Bauwerk,
- 24. Pfosten vor dem Überbauende, lose
Plankenverschraubung, Maßnahme {3}

SN 041_2022H_R-EDSP PLANKENVERSCHRAUBUNG LOSE

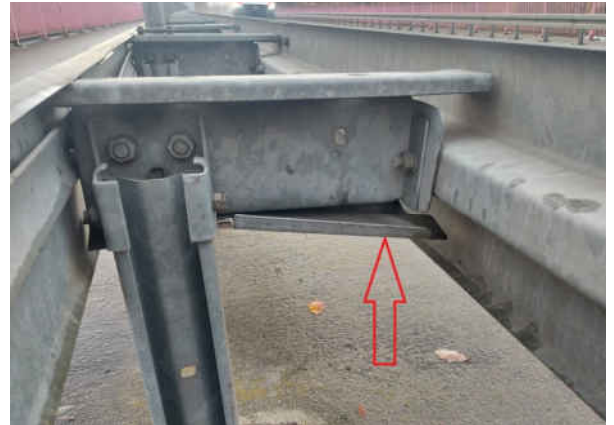
[97] S=0, V=1, D=1 BSP-ID 232-11
Distanzstück der Distanzschutzplanke, Profile,
Stellenweise, Verbogen, Hinten am Bauwerk, Rechts,
Oben auf dem Bauwerk,
- vor und hinter dem hinteren Fahrbahnübergang
verbogene Distanzstücke, Maßnahme {3}

SN 041_2022H_R-EDSP H DISTANZSTÜCK VERBOGEN

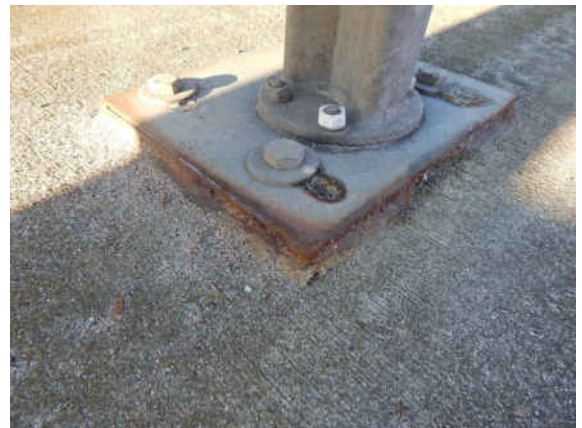
[91] S=0, V=0, D=1 BSP-ID 234-04
Grundplatte der Distanzschutzplanke, Stahl / Metall,
Mehrfach, Angerostet, Beidseitig, Oben auf dem
Bauwerk, Maßnahme {3}

SN_041_0_2025E_R-EDSP VORNE GRUNDPLATTE ROSTIG

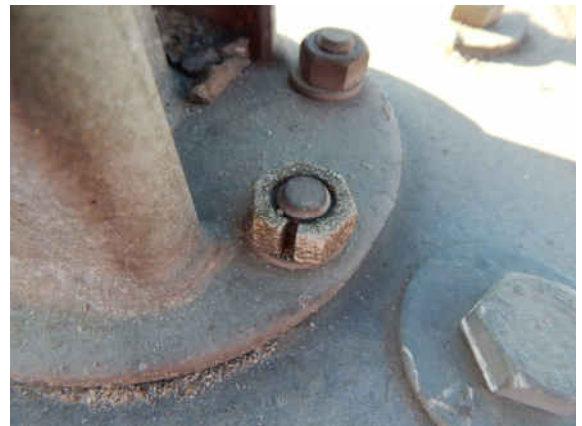
[94] S=0, V=1, D=0 BSP-ID 232-12
Verankerung der Distanzschutzplanke, Mutter,
Mehrfach, Gerissen, Rechts, Oben auf dem Bauwerk,
Schadenserweiterung, Maßnahme {3}

SN_041_0_2025E_R-EDSP HINTEN MUTTER GERISSEN

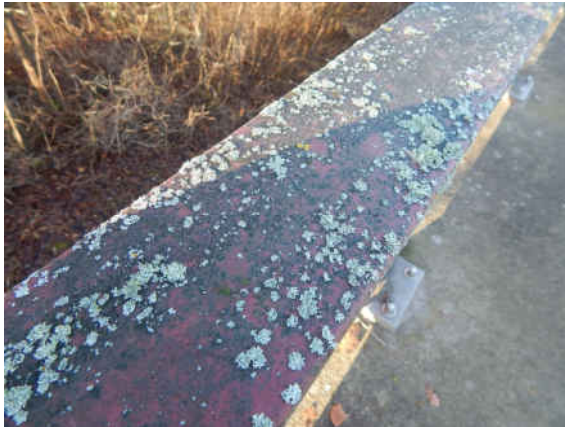
[109] S=0, V=0, D=1 BSP-ID 231-20

Füllstabgeländer, Bereichsweise, Bewachsen,
Beidseitig, Oben auf dem Bauwerk,
- veralgte Oberflächen, Maßnahme {2}

SN_041_0_2025E_L-GEL VORNE VERALGT

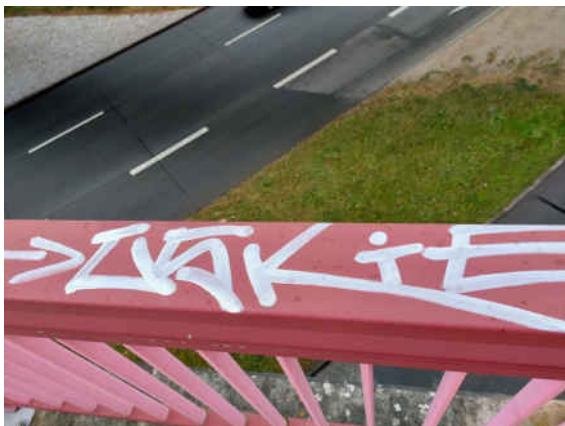
[108] S=0, V=0, D=0 BSP-ID 231-21

Überbau, Füllstabgeländer, Vereinzelt, Schmiererei,
Längs durchgehend, Beidseitig, Oben auf dem
Bauwerk

SN 041_2022H_GEL SCHMIEREREIEN

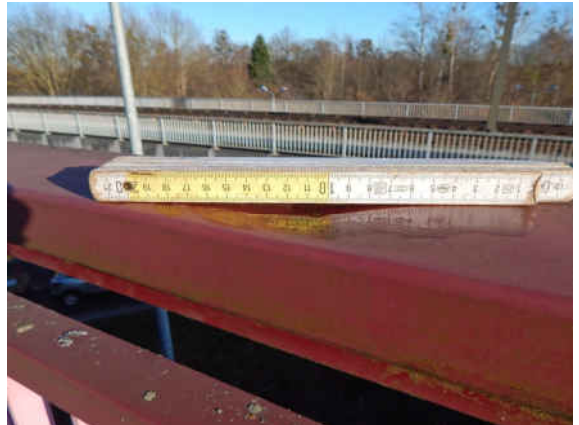
[121] S=0, V=0, D=1 BSP-ID 231-09

Oberteil des Handlaufs, Aluminium, Eine Stelle,
Eingedrückt, Vorne am Bauwerk, Rechts, Oben auf
dem Bauwerk,

- 7. Geländerfeld, Handlauf, bis t = 5 mm eingedrückt

SN_041_0_2025E_R-GEL F-7 HANDLAUF EINGEDRÜCKT

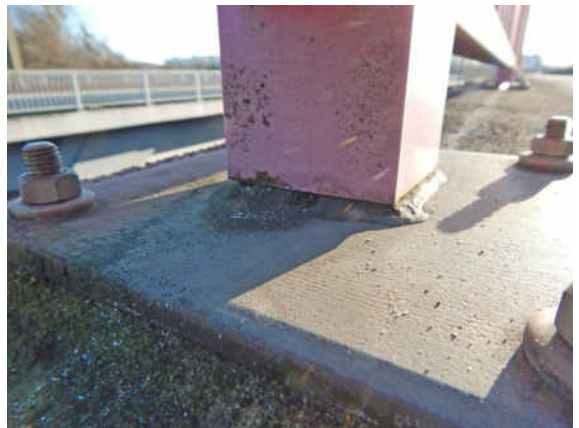
[106] S=0, V=0, D=1 BSP-ID 231-21

Überbau, Entlüftungsöffnung des Pfostens,
Größtenteils, Verstopft, Längs durchgehend,
Beidseitig, Oben auf dem Bauwerk, Maßnahme {2}

SN_041_0_2025E_R-GEL HINTEN PFOSTEN ENTW-
ÖFFNUNG VERSTOPFT

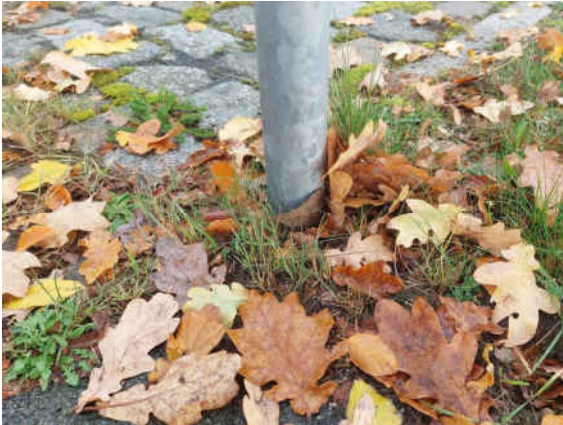
[103] S=0, V=0, D=1 BSP-ID 231-21

Entwässerungsöffnung des Pfostens, Durchgehend,
Fehlt, Vor dem Bauwerk, Rechts,

- vorderes rechtes Böschungsgeländer,
Geländerpfosten haben unten keine
Entwässerungsöffnungen

SN 041_2022H_V-R-BÖSCH-GEL ENTW-ÖFFNUNG FEHLT

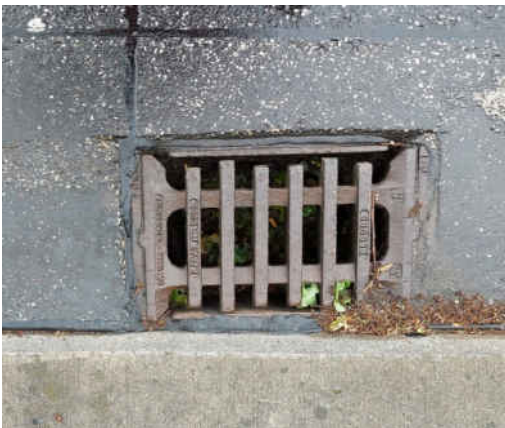
[86] S=0, V=2, D=0 BSP-ID 252-13

Rost des Ablaufes, Stellenweise, Nicht verschließbar,
Anzahl: 2 Stück, Beide Widerlager, Links,
- Abläufe an beiden Widerlagern sind nicht
verschließbar ausgebildet (nach Riz Was 8, Blatt 1,
sind die Abläufe 50 m vor und hinter dem Bauwerk
diebstahlsicher nach Riz Was 1 auszuführen),
Maßnahme {6}

SN 041_2022H_ABLAUF WL-V NICHT VERSCHLIEßBAR

Art der Leistung **Erneuerung von Entwässerungsabläufen (Stück -H-)**
Menge Geschätzte Kosten
Dauer der Maßnahme Ausführungsjahr
Dringlichkeit **Mittelfristig**
Maßnahmenfixierung **Keine Maßnahme festgelegt**
Projektbezeichnung
Bemerkung **- Einbau verschleißbarer Abläufe in den Widerlagerhinterfüllbereichen**
- Erneuerung des schadhaften Brückenablaufes
Zugeordnete Schäden:
[86], [87], [120]

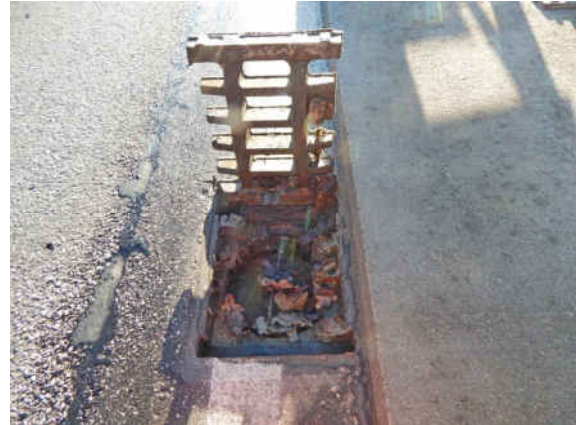
[87] S=0, V=1, D=0 BSP-ID 252-13

Rost des Ablaufes, Alle, Nicht verschlossen, Links,
Unterhaltungsmangel, Maßnahme {6}

SN_041_0_2025E_ABLAUF HINTEN OFFEN

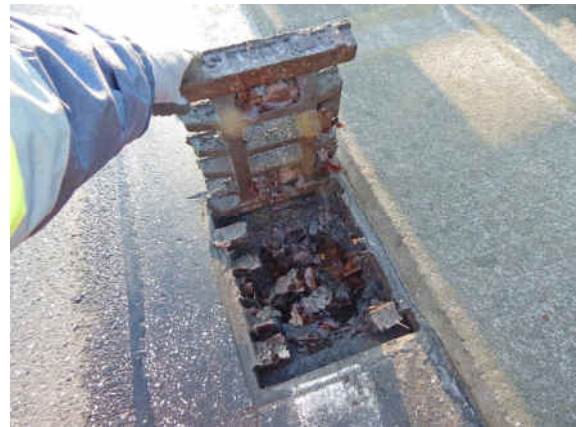
[88] S=0, V=0, D=1 BSP-ID 252-10

Schmutzfang des Ablaufes, Alle, Schmutzablagerung,
Links, Unterhaltungsmangel, Maßnahme {2}

SN_041_0_2025E_ABLAUF VORNE VERSCHMUTZT

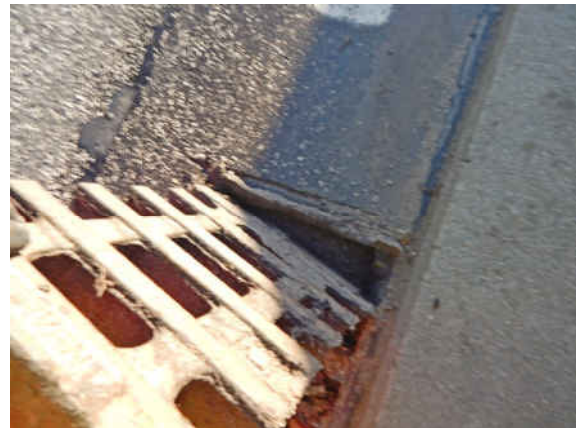
[120] S=1, V=2, D=1 BSP-ID 252-14

Scharnier des Ablaufes, Stahl / Metall, Ein Stück,
Gebrochen / abgebrochen, Hinten am Bauwerk, Links,
- letzter Ablauf auf dem Bauwerk, das linke Scharnier
ist gebrochen, Maßnahme {6}

SN_041_0_2025E_ABLAUF HINTEN SCHARNIER
GEBROCHEN

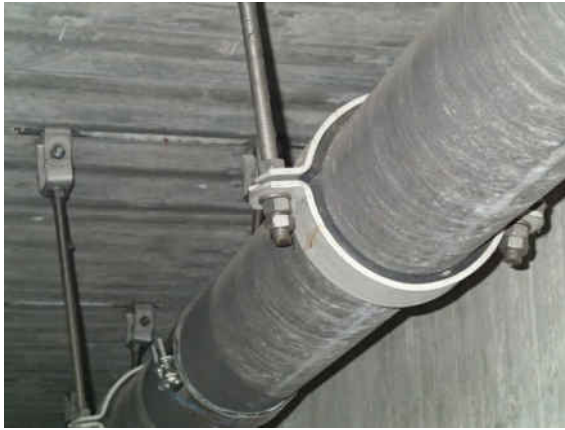
SCHWERINPB180005_2

[74] S=0, V=0, D=1 BSP-ID 252-15

Befestigung der Längsleitung, Kontermutter,
Vereinzelte, Nicht kraftschlüssig, Mitte quer, Maßnahme
{11}

Art der Leistung **Instandsetzung von Leitungen (lfd m -H-)**
Menge
Dauer der Maßnahme
Dringlichkeit **Kurzfristig**
Maßnahmenfixierung **Keine Maßnahme festgelegt**
Projektbezeichnung
Bemerkung **- Befestigungen reparieren**
Zugeordnete Schäden:
[74], [105]

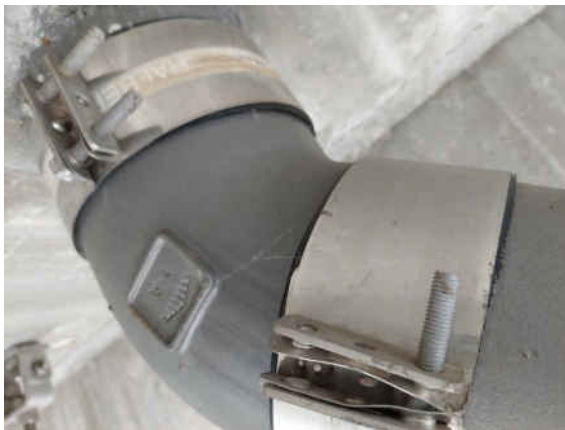
[105] S=0, V=1, D=1 BSP-ID 252-03

Verbindung der Längsleitung, Kontermutter, An allen
Bauteilen, Fehlt, Längs durchgehend, *keine Muttern
an Manschetten, auch bei Zuläufen, teilweise fehlen
Schrauben, Maßnahme {11}

SN-041_2022H_MANSCHETTEN LWL UNZUREICHEND
BEFESTIGT

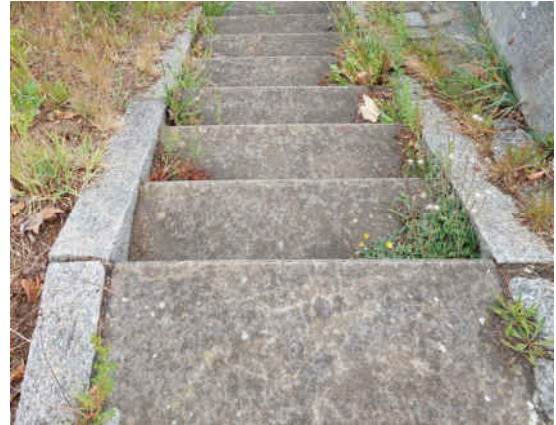
[51] S=0, V=0, D=1 BSP-ID 253-12

Böschungstreppe, Gering, Bewachsen, Hinten am
Bauwerk, Rechts, Schadensverringerung, Maßnahme
{2}

SN 041_2022H_H-R-TREPPE UNKRAUTBRÜCHIG

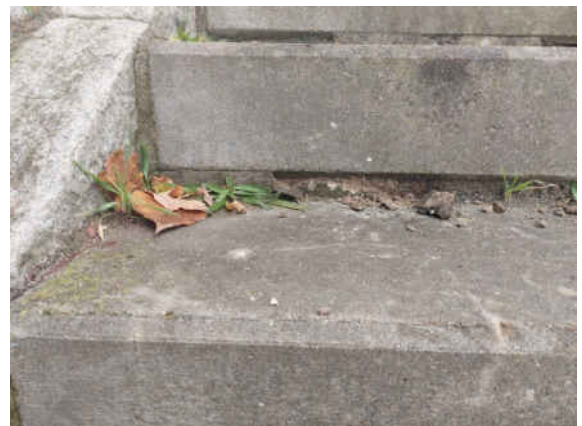
[83] S=0, V=0, D=1 BSP-ID 253-12

Stufe der Böschungstreppe, Lagerfuge waagrecht,
Zahlreich, Brüchig, Beide Widerlager,
- Lagerfugen zahlreich rissig, hohl liegend und brüchig,
Maßnahme {2}

SN 041_2022H_H-R-TREPPE LAGERFUGEN BRÜCHIG

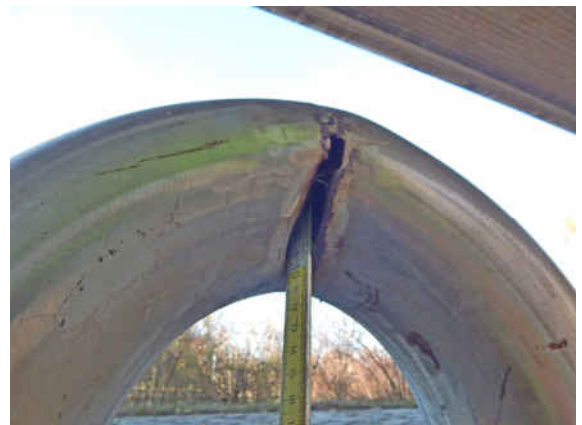
[44] S=0, V=0, D=1 BSP-ID 253-13

Besichtigungs- / Wartungsgang, Belüftungsöffnung,
Stellenweise, Schadhaf, *- Schweißnähte an den
Belüftungsrohren weisen Unterrostungen auf
- hinteres linkes Belüftungsrohr, aufgerissene
Schweißnaht

SN 041_0 2025E_H-KONTROLLSCHACHT L-
LÜFTUNGSRÖHR OBEN GERISSEN

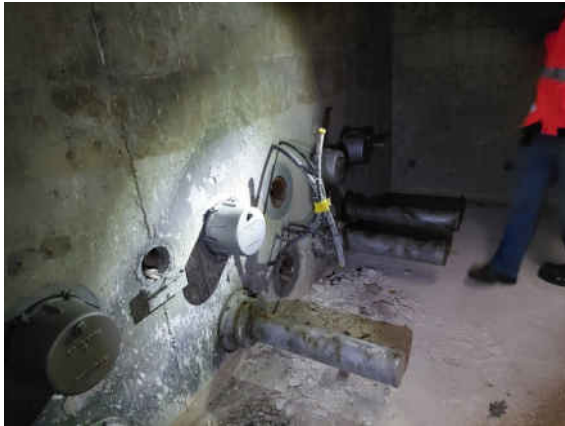
[77] S=0, V=0, D=1 BSP-ID 253-12

Besichtigungs- / Wartungsgang, Stellenweise,
Bauschuttalagerung, 3-tes Feld, Unter dem Bauwerk,
Unterhaltungsmangel,
- hinterer Zugband-Kontrollschacht, innen, auf dem
Fußboden gebrochene Mörtelreste, Maßnahme {2}

SN-041_2022H_H-KONTROLLSCHACHT MÖRTELRESTE

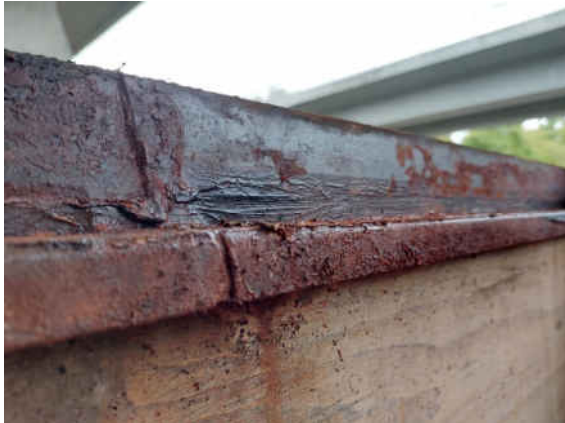
[104] S=0, V=0, D=1 BSP-ID 254-04

Besichtigungs- / Wartungsgang, Besichtigungsluke,
Ausgeprägt, Rostgrad C, *Rahmen des
Zugangsschachtes; schützende Fettbeschichtung nur
noch partiell; erschwerte Öffnung, Maßnahme {2}

SN-041_2022H_ROST EINSTIEGSSCHACHT

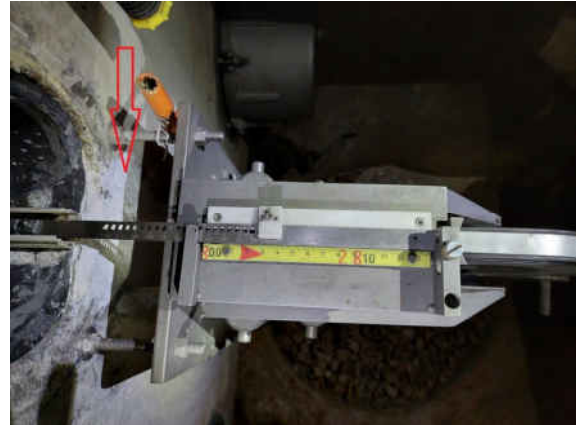
[76] S=0, V=0, D=1 BSP-ID 253-99

Besichtigungs- / Wartungsgang, Beton, Eine Stelle,
Aussinterung, 1-tes Feld, Unter dem Bauwerk, *-
vorderer Zugband-Kontrollschacht, mittig im Bereich
der Messeinrichtung, Undichtigkeit zwischen Rohr und
Beton mit starken weißen Aussinterungen (2017 E;
trocken); 2022: trocken

SN-41_2022H_V-KONTROLLSCHACHT INNEN
AUSSINTERUNGEN

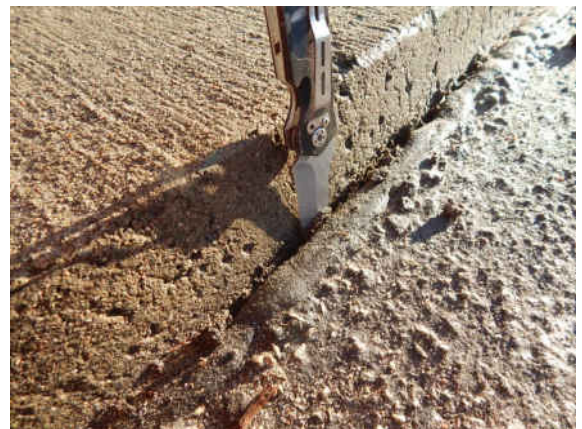
[90] S=0, V=0, D=1 BSP-ID 241-08

Fahrbelag, Fugendichtungsmaterial zwischen
Belag und Bord, Bereichsweise, Herausgequollen,
Rechts, Oben auf dem Bauwerk,
- der Fugenverguss löst sich vom rechten
Schrammbord ab und quillt aus der Fuge, Ablösungen
bis t = 3,0 cm, Maßnahme {7}

SN_041_0_2025E_BELAG R-FUGE MITTIG
HERAUSGEQUOLLEN

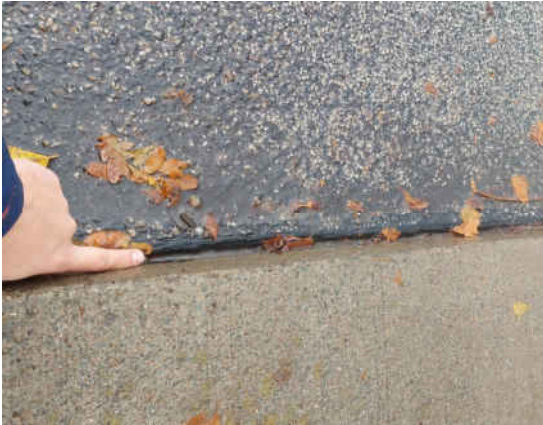
[89] S=0, V=0, D=1 BSP-ID 241-08

Fahrbelag, Fugendichtungsmaterial zwischen
Belag und Bord, Mehrfach, Formänderung durch
Blasenbildung, Beidseitig, Oben auf dem Bauwerk,
Maßnahme {7}

SN 041_2022H_BELAG F-2 LINKS VERGUSS

Art der Leistung **Instandsetzung von Belagsfugen (lfd m -A-)**
Menge Geschätzte Kosten
Dauer der Maßnahme Ausführungsjahr
Dringlichkeit **Mittelfristig**
Maßnahmenfixierung **Keine Maßnahme festgelegt**
Projektbezeichnung
Bemerkung **- Instandsetzung schadhafter Fugen**
- verschließen von Rissen
Zugeordnete Schäden:
[89], [90], [99]

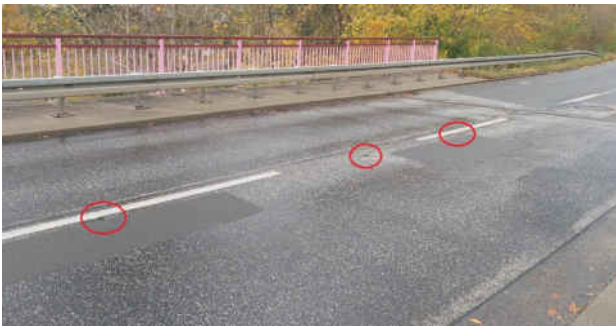
[71] S=0, V=0, D=1 BSP-ID 242-01

Fahrbahnbelag, Oberfläche, Stellenweise, Verdrückung im Belag, Mitte quer, Oben auf dem Bauwerk,
- rechter Fahrstreifen, neben der Mittellinie
stellenweise Eindrücke im Gussasphalt bis t = 1 cm,
Maßnahme {5}

SN 041_2022H_BELAG HINTEN MITTIG EINDRUCK

Art der Leistung	Kleinflächige Erneuerung / Instands. des Fahrbahnbelages (m² Instands-fl -A-)	
Menge		Geschätzte Kosten
Dauer der Maßnahme		Ausführungsjahr
Dringlichkeit	Kurzfristig	
Maßnahmenfixierung	Keine Maßnahme festgelegt	
Projektbezeichnung		
Bemerkung	- Erneuerung bit. Fugen im Fahrbahnbelag - Verschließen von Rissen im Fahrbahnbelag - Instandsetzung brüchiger Bereiche im Fahrbahnbelag

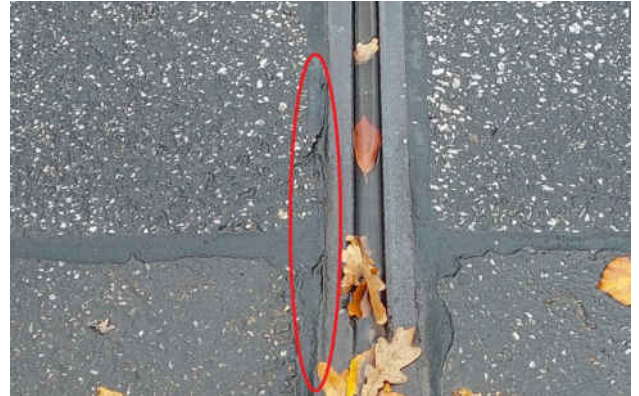
[99] S=0, V=0, D=1 BSP-ID 241-08

Fahrbahnbelag, Fugendichtungsmaterial der Raumfuge quer, Bereichsweise, Abgelöst, Vorne und hinten am Bauwerk, Oben auf dem Bauwerk,
- der bit. Fugenverguss löst sich im Bereich der Fahrbahnübergänge bereichsweise von den Fugenflanken ab, Maßnahme {7}

SN 041_2022H_BELAG VORNE VERGUSS ABGELÖST

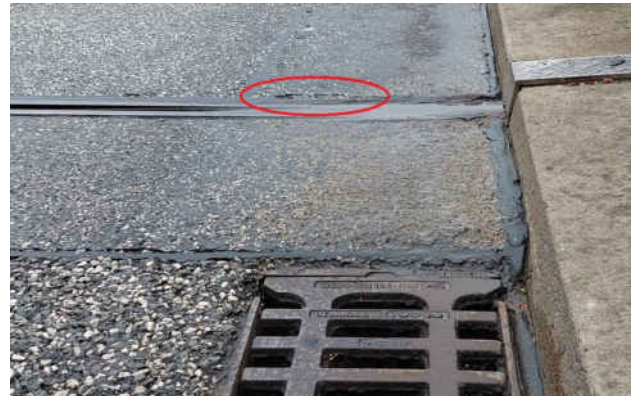
[101] S=0, V=0, D=2 BSP-ID 241-09

Fahrbahnbelag, Fugenflanke der Raumfuge quer, Eine Stelle, Brüchig, Am Ende des Überbaus, Links, Oben auf dem Bauwerk,
- Raumfuge vor dem hinteren Fahrbahnübergang, neben dem linken Schrammbord brüchige Fugenflanke auf b = 20 cm (2025 E; teilweise bit. ausgebessert),
Maßnahme {5}

SN 041_2022H_BELAG HI LI FUGENFLANKE BRÜCHIG

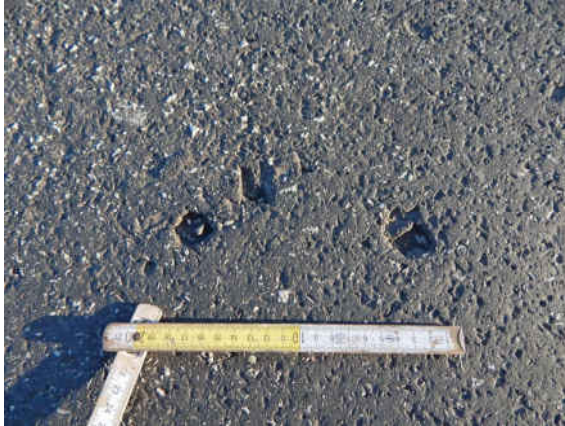
[102] S=0, V=0, D=1 BSP-ID 241-13

Fahrbahnbelag, Oberfläche, Mehrfach, Brüchig, Oben auf dem Bauwerk,

- geringe Kornausbrüche bis $\varnothing = 3$ cm, $t = 1,0$ cm, Maßnahme {5}

SN_041_0_2025E_BELAG VORNE RECHTS
KORNAUSBRÜCHE

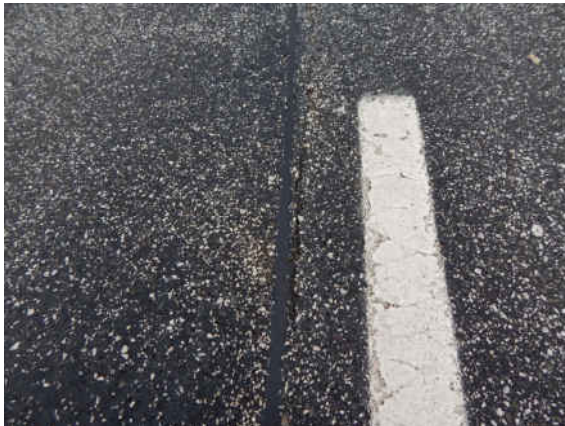
[98] S=0, V=0, D=2 BSP-ID 241-05

Fahrbahnbelag, Gussasphalt, Bereichsweise, Längsrisse, Hinten am Bauwerk, Mitte quer, Oben auf dem Bauwerk,

- vor dem hinteren Fahrbahnübergang, Längsriss mit brüchigen Rissufern neben der Mittelnäht, Maßnahme {5}

2334511_0_2017E_BELAG HINTEN MITTIG LÄNGSRISS

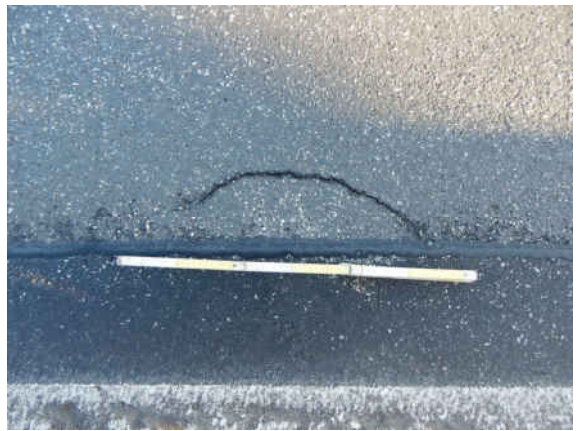
[34] S=0, V=0, D=2 BSP-ID 241-05

Fahrbahnbelag, Vereinzelt, Ringrisse, Links, Schadenserweiterung,

- 1 m hinter dem 1. Brückenablauf, 50 cm neben dem linken Schrammbord, Ringsriss neben dem Gerinnestreifen auf $l = 40$ cm

- 4 m hinter dem 3. Brückenablauf, 50 cm neben dem linken Schrammbord, Ringsriss neben dem Gerinnestreifen bis $w = 3$ mm auf $l = 60$ cm (2025 E; ausgebessert)

- 8 m vor dem Überbauende, 60 cm neben dem linken Schrammbord, Längsriss neben dem Gerinnestreifen auf $l = 20$ cm, Maßnahme {5}

SN_041_0_2025E_BELAG VORNE LINKS RINGRISS

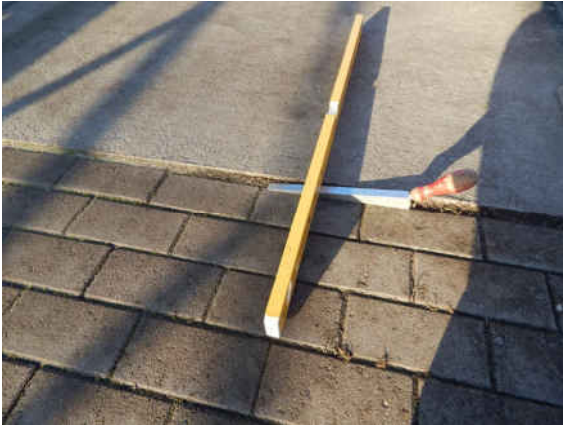
[116] S=0, V=1, D=0 BSP-ID 241-01

Geh- und Radwegbelag, Pflasterung, Bereichsweise, Abgesackt / Setzung, Vor dem Bauwerk, Rechts, Oben auf dem Bauwerk,

- vor der Kappe abgesacktes Pflaster bis $t = 13$ mm

- hinter der Kappe abgesacktes Pflaster bis $t = 13$ mm, Maßnahme {12}

SN__041_0_2025E_R-WEG VORNE PFLASTER ABGESACKT

Art der Leistung **Erneuerung / Instandsetzung des Rad- / Gehwegbelages (m² Instands-fl -A-)**
Menge Geschätzte Kosten
Dauer der Maßnahme Ausführungsjahr
Dringlichkeit **Mittelfristig**
Maßnahmenfixierung **Keine Maßnahme festgelegt**
Projektbezeichnung
Bemerkung **- Instandsetzung abgesackter Pflasterspiegel**
Zugeordnete Schäden:
[84], [116]

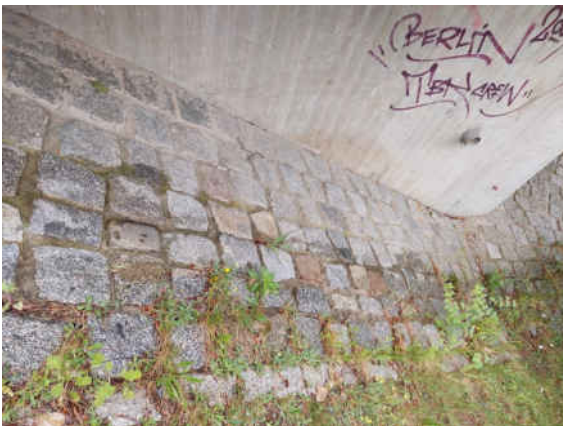
[72] S=0, V=0, D=0 BSP-ID 251-05
Pflasterung, Stellenweise, Bewachsen, Alle Flügel,
Vorne und hinten am Bauwerk, Schadensverringering,
Unterhaltungsmangel,
- Traufpflasterungen weisen allseitig geringen
Bewuchs auf, Maßnahme {2}

SN 041_2022H_L-BÖSCH F-3 BEWACHSEN

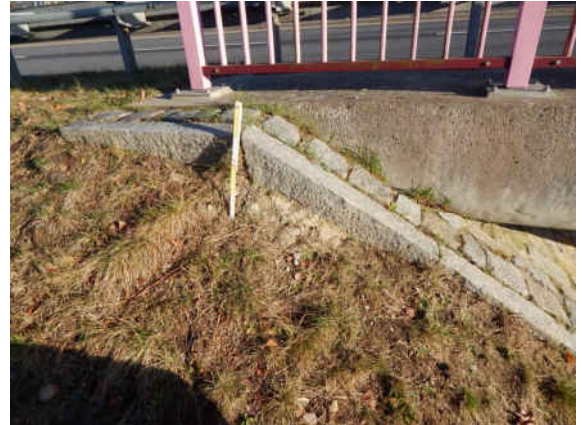
[118] S=0, V=0, D=1 BSP-ID 251-02
Böschung im Bereich des Widerlagers, Boden,
Bereichsweise, Abgesackt / Setzung, Beide Widerlager,
Links, Oben,
- vordere linke Böschungsschulter ist bis t = 15 cm
abgesackt
- hintere linke Böschungsschulter ist bis t = 30 cm
abgesackt, Maßnahme {2}

SN__041_0_2025E_L-BÖSCH WL-H OBEN ABGESACKT

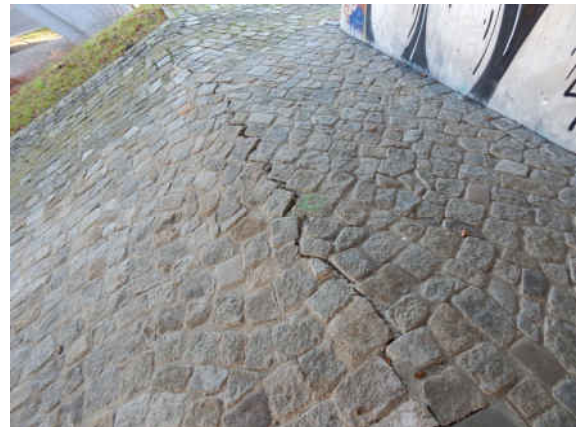
[84] S=0, V=0, D=1 BSP-ID 251-02
Böschungspflaster im Bereich des Widerlagers,
Pflasterverfugung, Bereichsweise, Gerissen, Beide
Widerlager,
- im oberen Knickpunkt durchgehend quer gerissen mit
brüchigen Fugen, Maßnahme {12}

SN__041_0_2025E_BERMENPFLASTERUNG WL-V RECHTS
OBEN QUERRISS
