Fotodokumentation

Naturnahe Gewässerinstandsetzung des KV23 in Wickendorf

ICN Ingenieur Consult Neukamm GmbH
Beratende Ingenieure VBI

bearbeitet: 23.11.2011
aufgenommen: 22.06.2011 und 12.09.2011

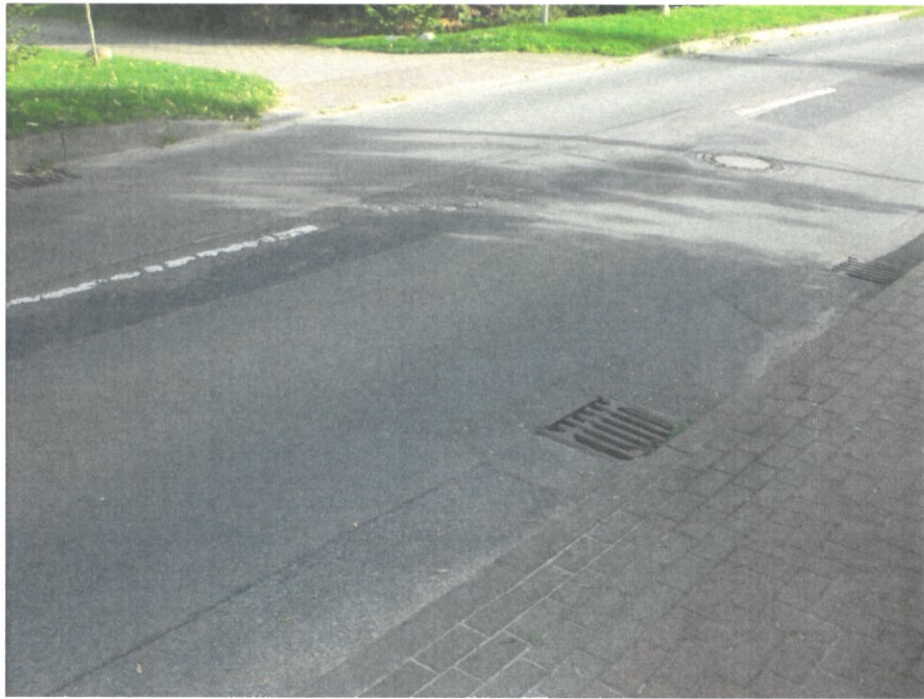
Bild 1: Blick auf die Seehofer Straße (Kreisstraße K42). An dieser Stelle quert die Entwässerungsleitung mittels Verrohrung die K42. Die Leitung dient der Straßenkanalisation als Vorflut.

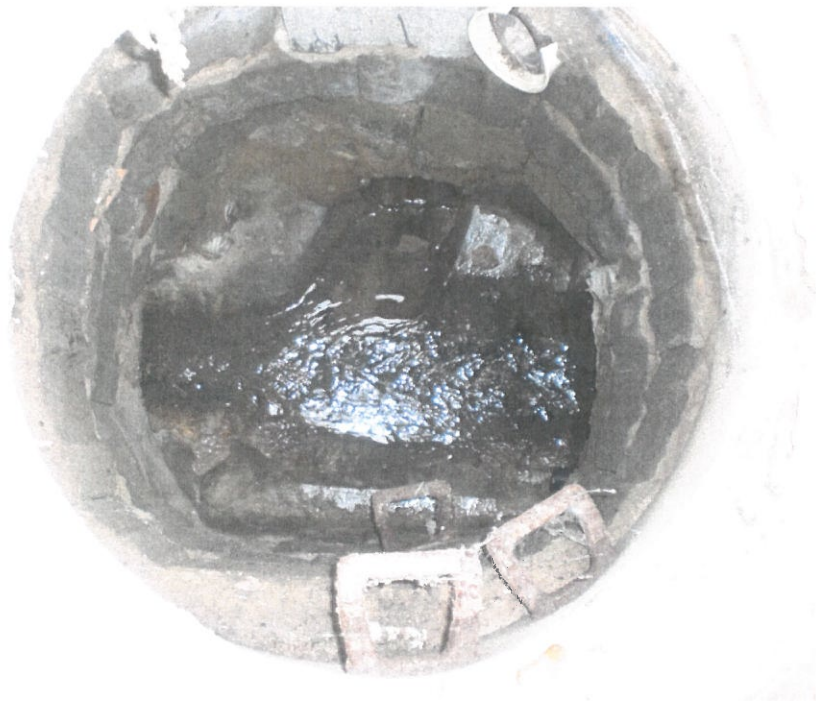
Bild 2: Blick in einen Schacht der Entwässerungsleitung nahe der Kreisstraßenquerung.

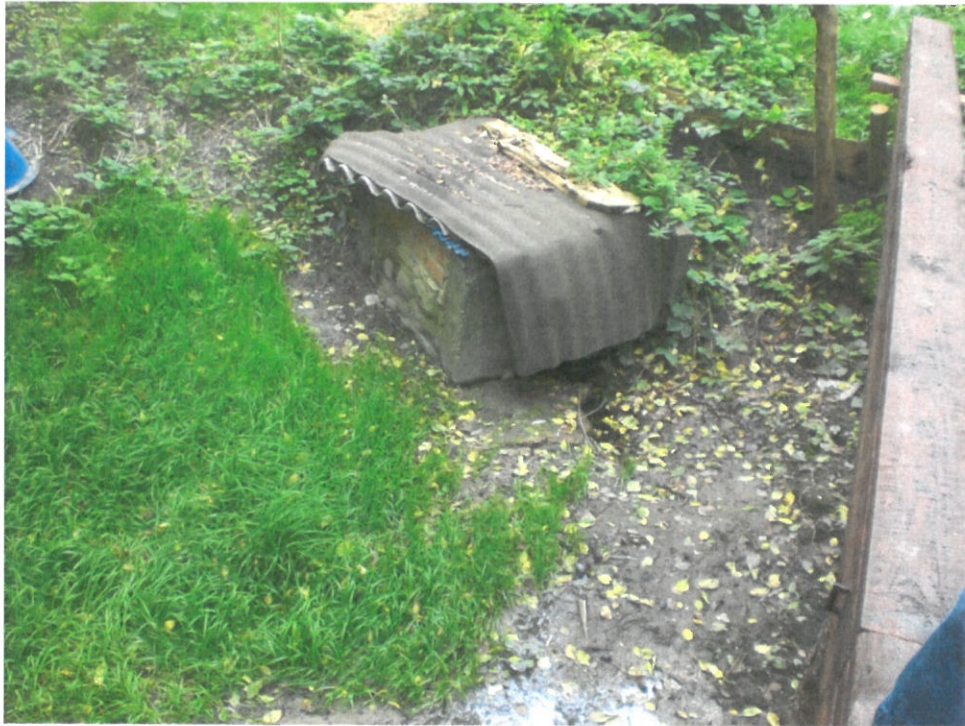
Bild 3: Auf dem Flurstück 8/54 (Gemarkung Wickendorf, Flur 2) befindet sich ein weiterer gemauerter Schacht.

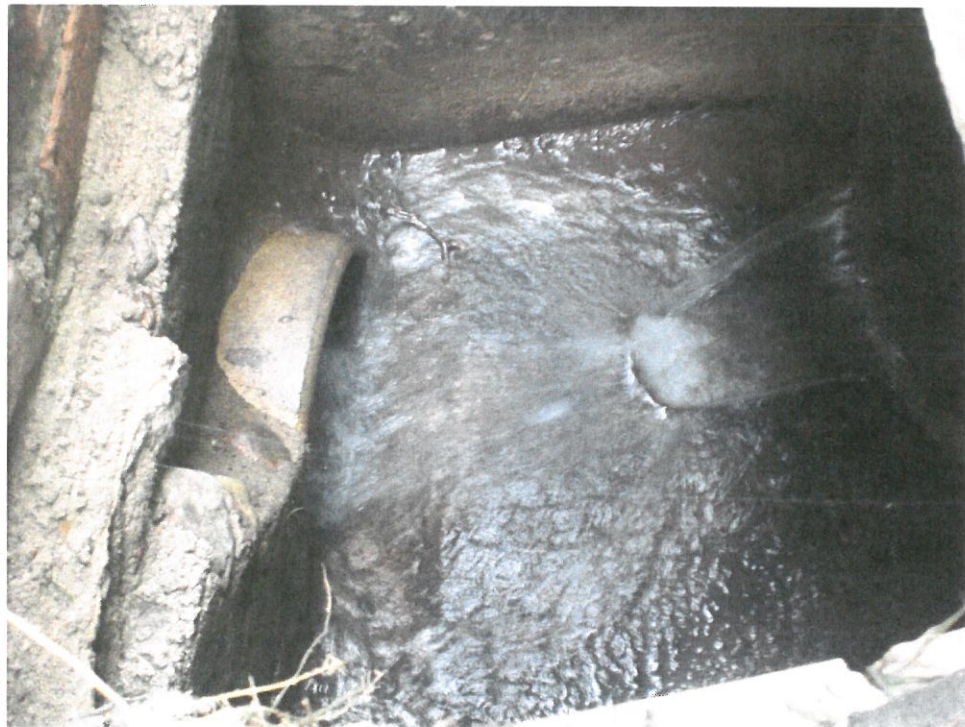
Bild 4: Innerhalb des Schachtes kommt es zu einer Reduzierung des Rohrquerschnitts (von DN 350 auf DN 250).

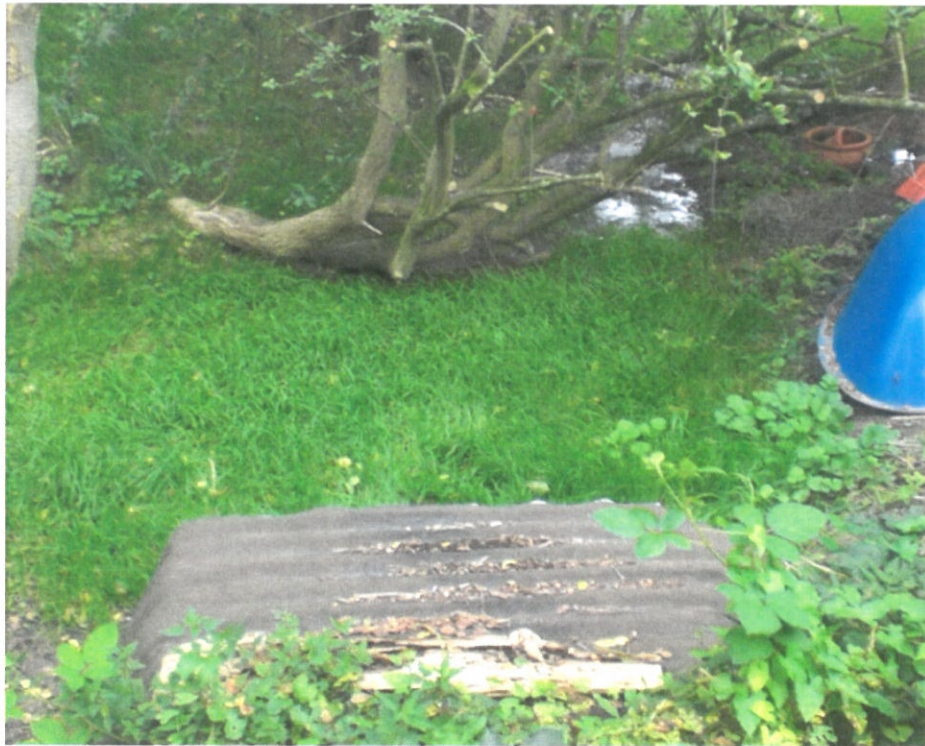
Bild 5: Aufgrund der Querschnittsreduzierung kommt es zum Wasseraustritt und zur Überspülung des umliegenden Geländes.

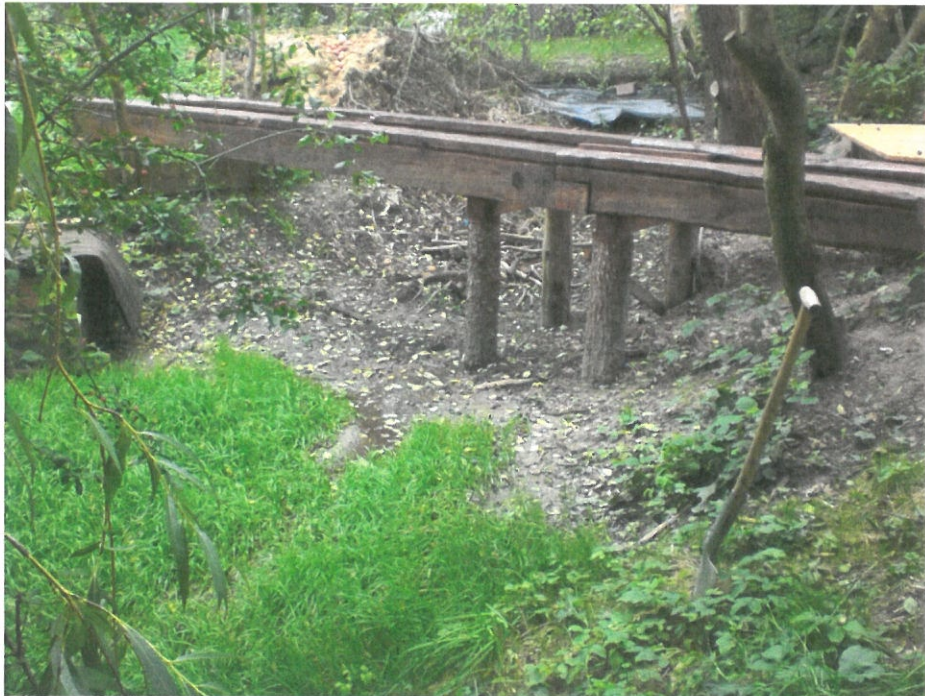
Bild 6: In der Folge sind die umliegenden Flächen ständig vernässt und kaum begehbar.

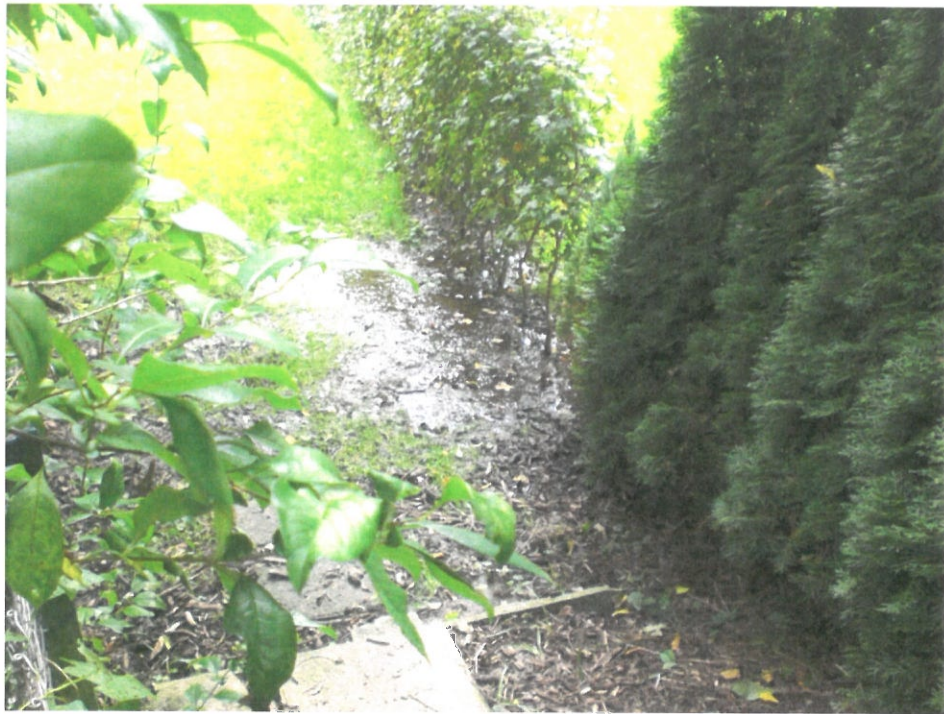
Bild 7: überspülte angrenzende Flächen

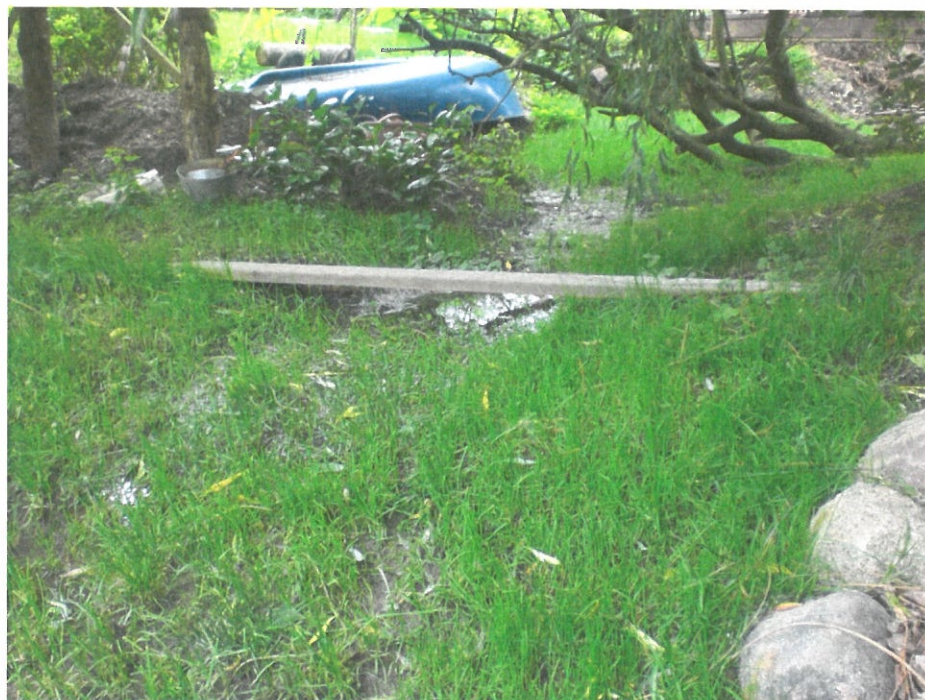
Bild 8: überspülte angrenzende Flächen

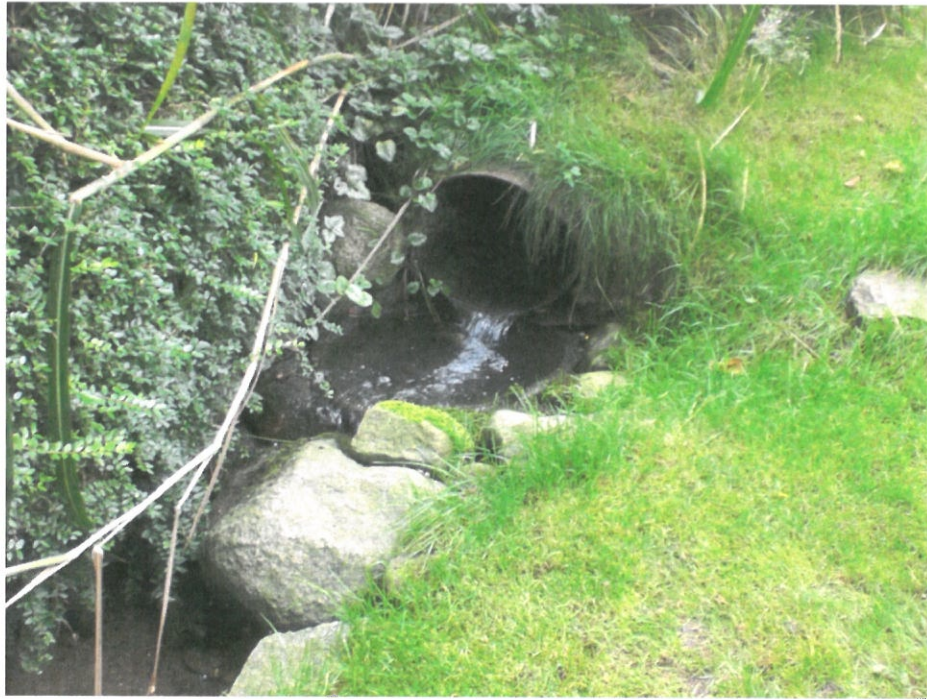
Bild 9: Zirka 40 m östlich des Schachtes von Bild 3 endet die Verrohrung (Stahlrohr DN350) und es beginnt das offene Gewässer KV23.

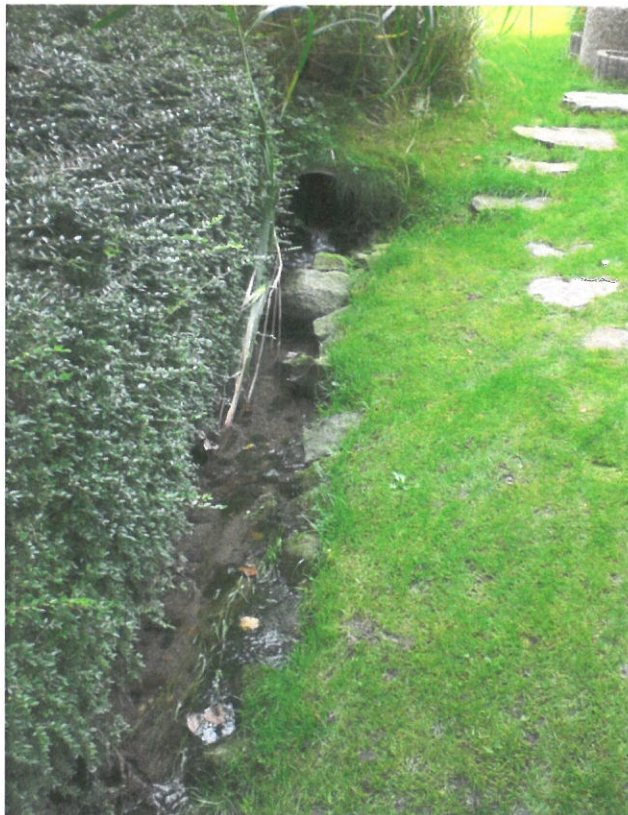
Bild 10: Blick auf den weiteren Bachverlauf.

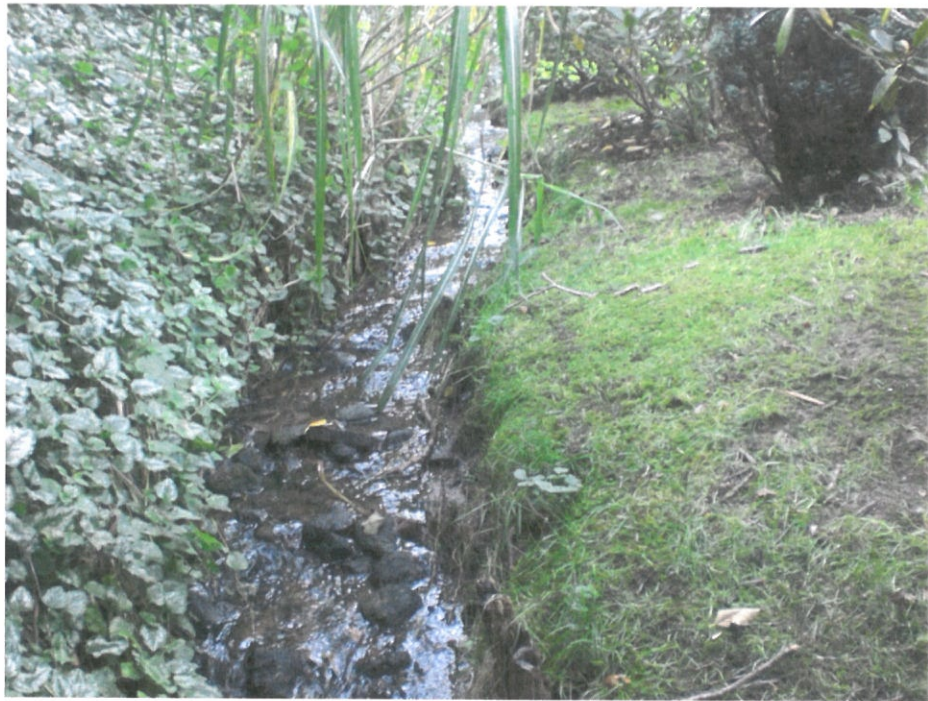
Bild 11: Das Fließgewässer kann zunächst auch als ein solches wahrgenommen werden. Hecken und Rasenflächen bilden die Uferzone.

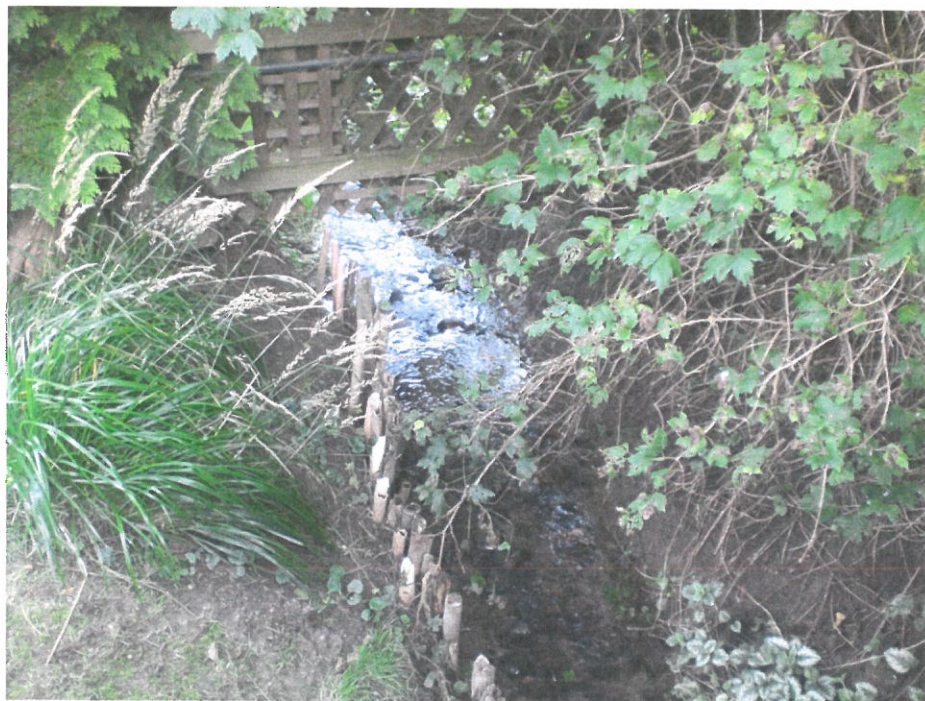
Bild 12: Im weiteren Verlauf wurde der Bachlauf vermehrt verunstaltet. Bestehen zunächst nur kleinere künstliche Uferbefestigungen, ...

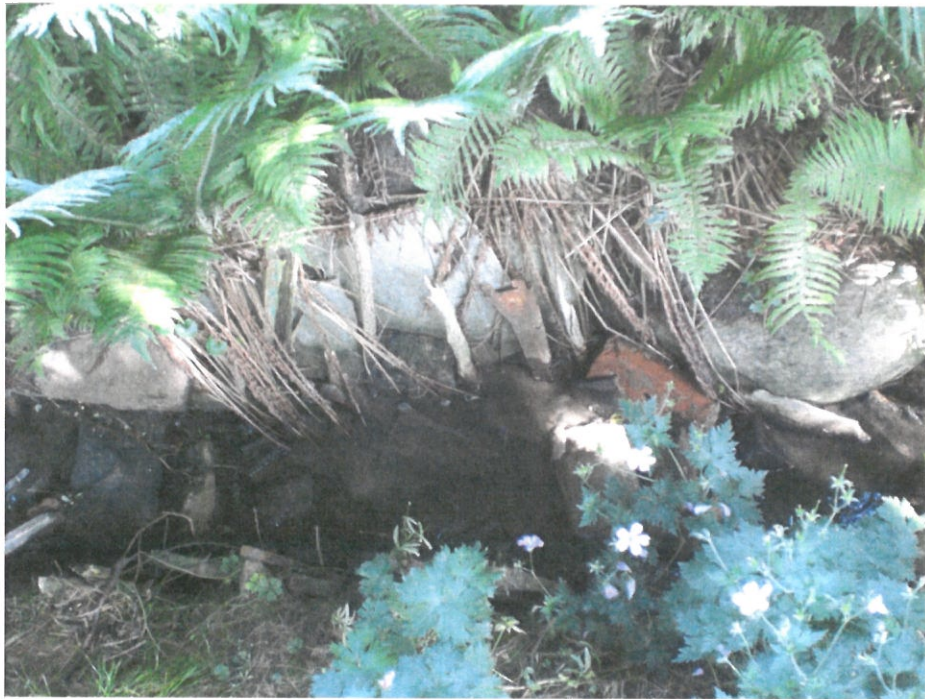
Bild 13: ... kommt es im weiteren Verlauf zu einer völligen Verschandlung des Gewässers.

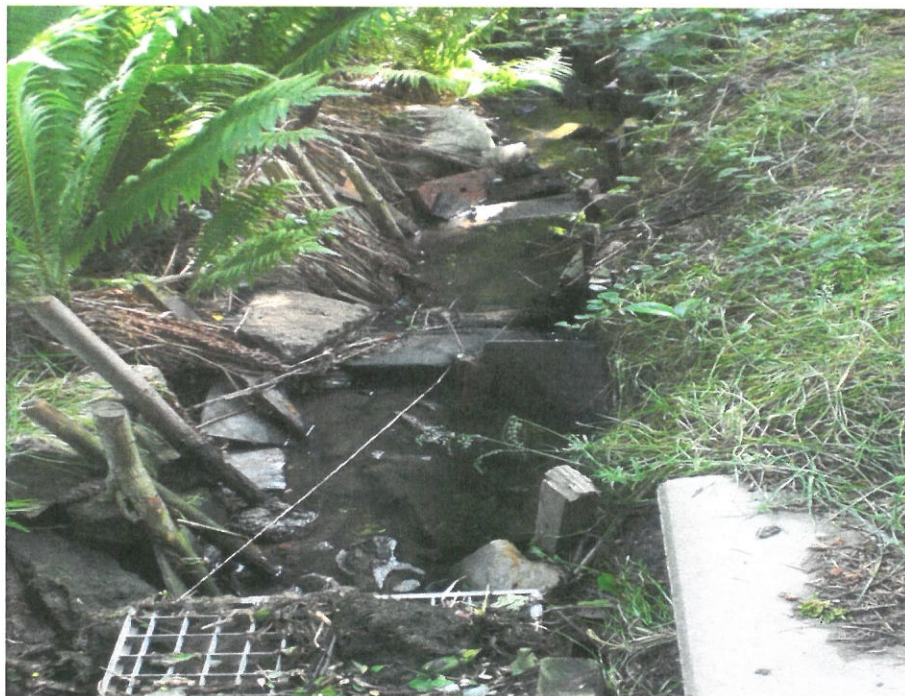
Bild 14: Bachsohle und Uferbereich wurden provisorisch mit Bauschutt (Beton und Stahlrohre) befestigt.

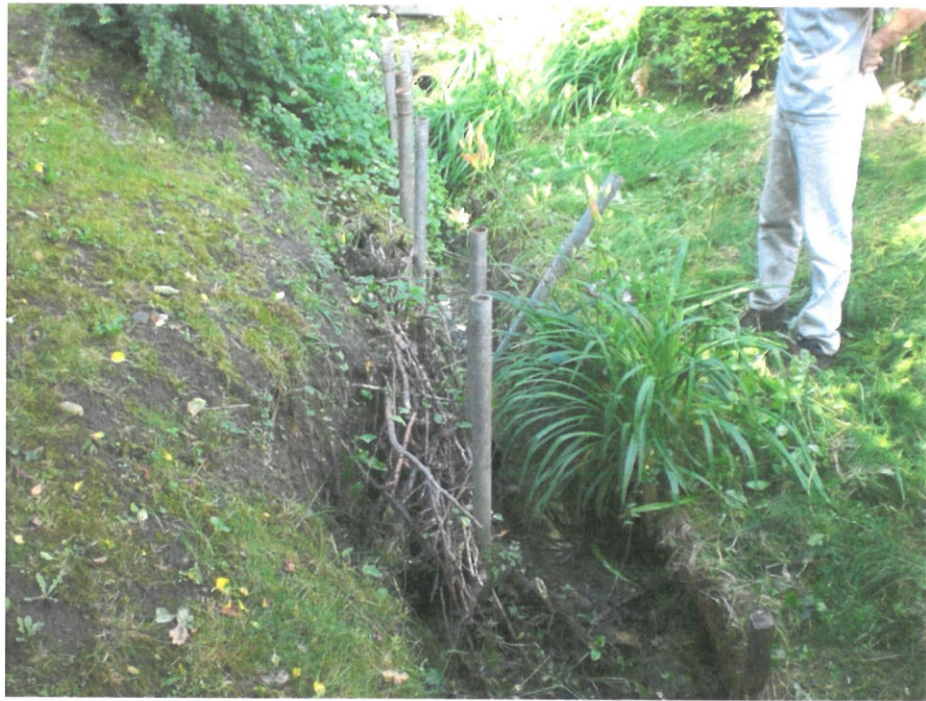
Bild 15: Das umliegende Gelände wurde zum Schutz gegen Überspülung aufgeschüttet. Das Fließgewässer ist als solches kaum noch erkennbar.

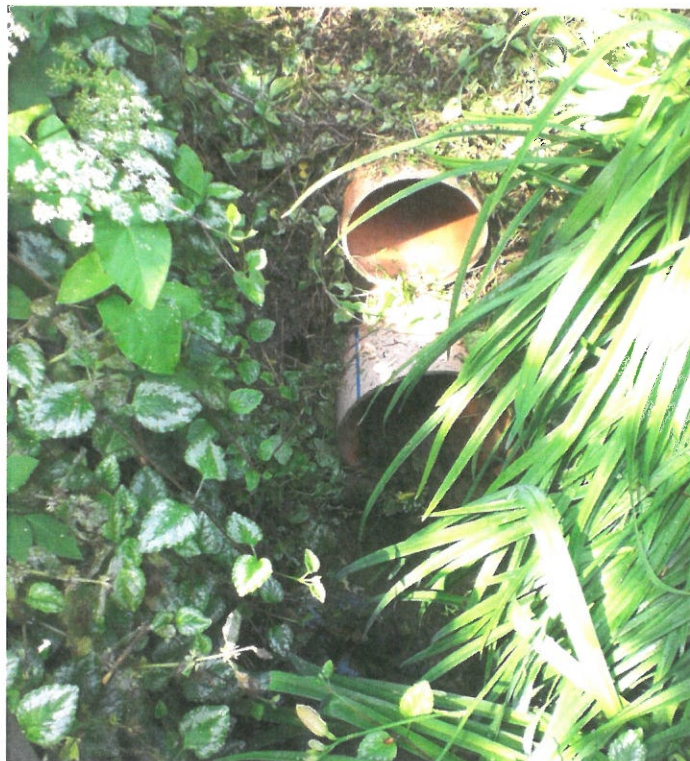
Bild 16: Unterhalb von Zuwegungen wurden zumeist mehrere kleinere Durchlassrohre verlegt, ...

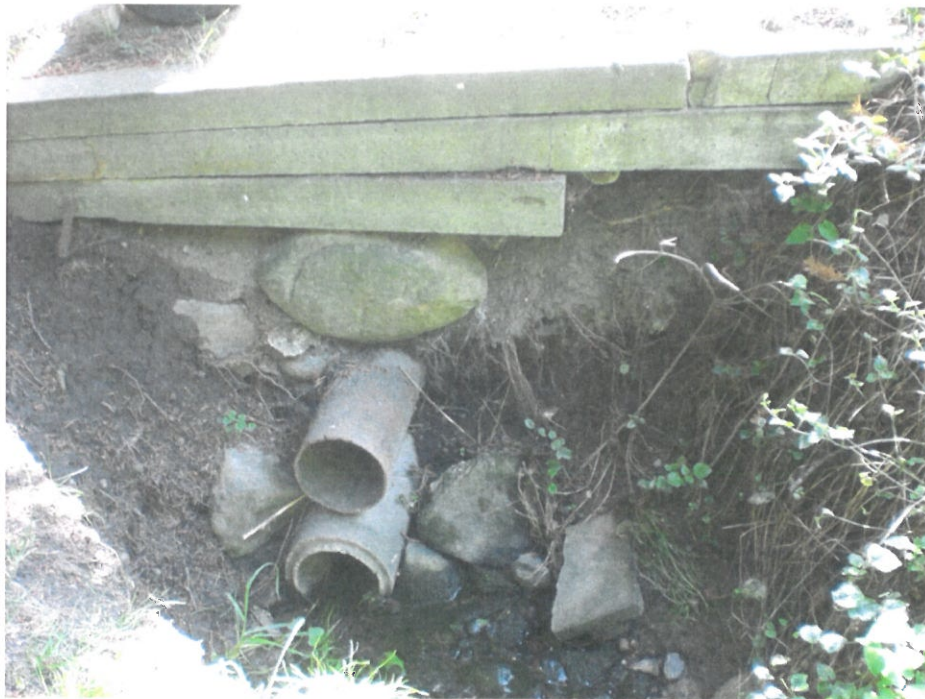
Bild 17: ... die bei Starkregen das Wasser des KV23 jedoch nicht aufnehmen können. In der Folge kommt es zum Aufstauen des Wassers und zum Überspülen der Zuwegungen.

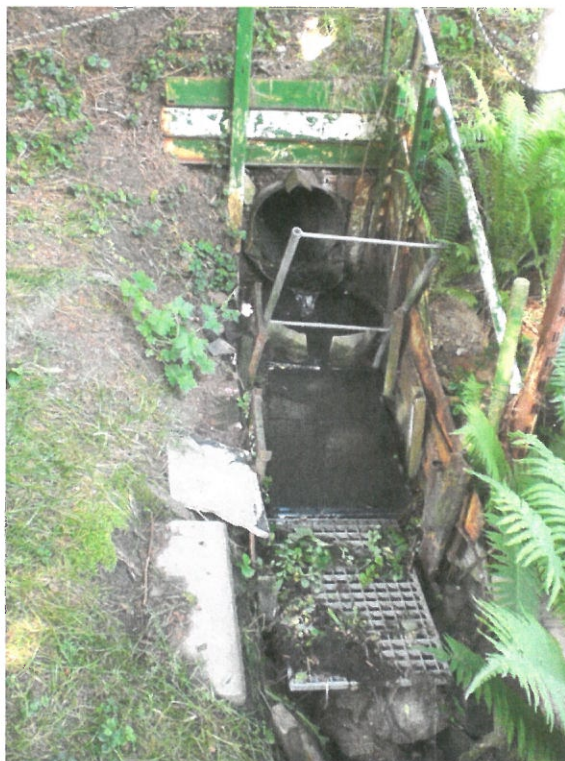
Bild 18: Zum Schutz gegen Auskolkung wurden die Uferbereiche abschnittsweise durch Anlieger behelfsmäßig befestigt ...

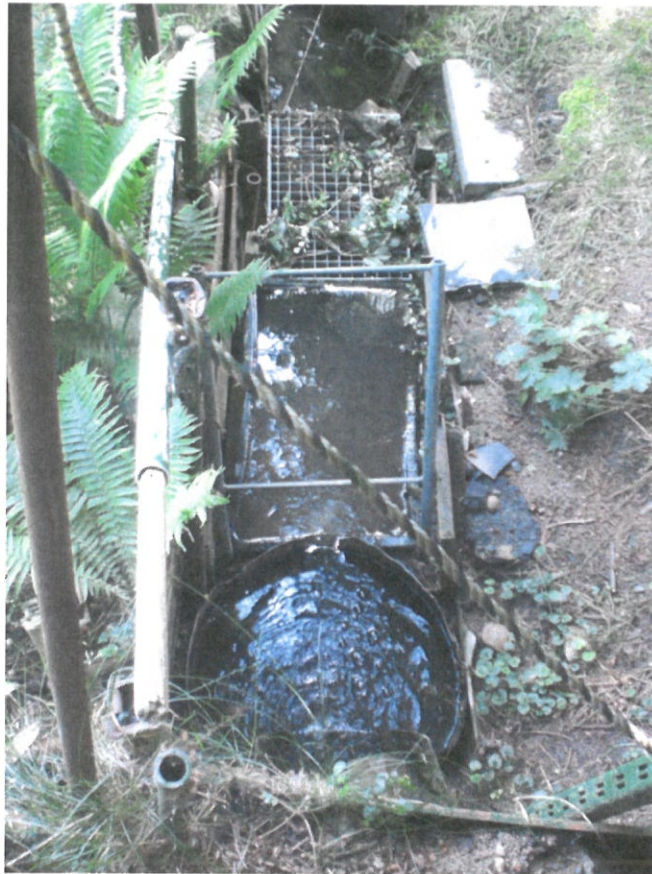
Bild 19: ... und in die Sohle Stahlwannen eingelassen.

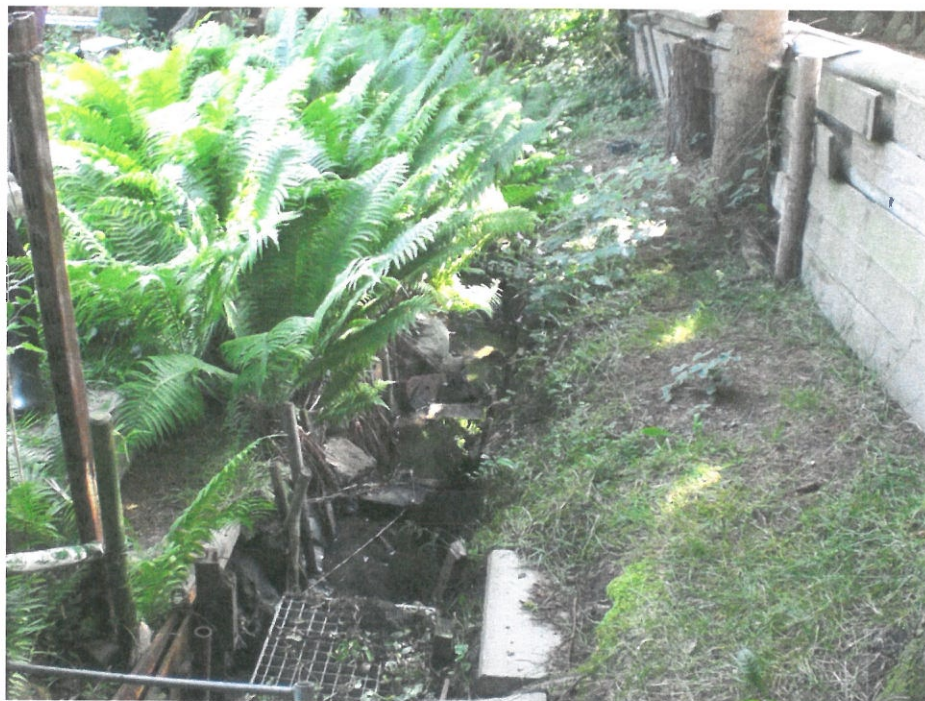
Bild 20: Im Gewässer befinden sich Baustoffreste jeglicher Art.

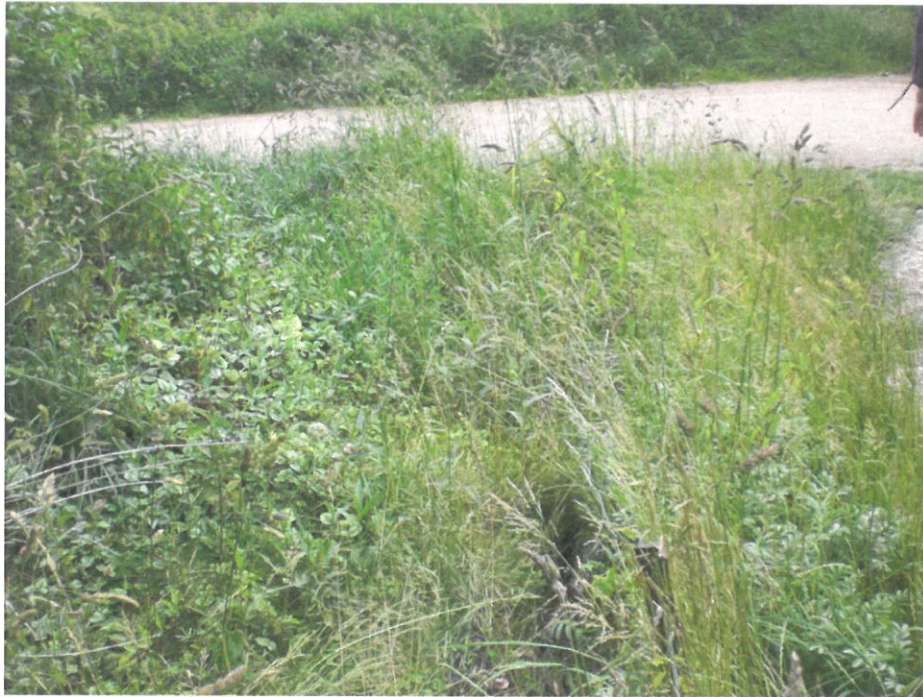
Bild 21: Blick auf den Weg „Seelust“.

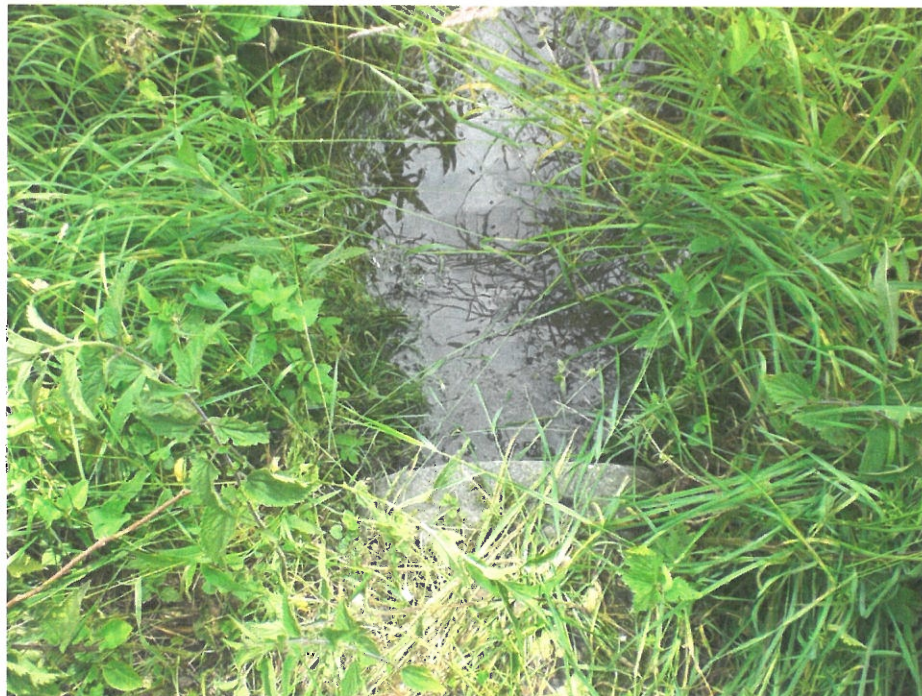
Bild 22: Das Gewässer KV23 quert den Weg mittels Betonrohr DN 400.
Hinter der Quering ist das Gewässer naturnah ausgebildet.
