## Holzschutztechnischer Untersuchungsbericht

### Friedrich-Franz-Gymnasium Parchim- Sanierung und Erweiterung Turnhalle

<b>Auftrag:</b>	Holzschutz Gutachten für die Turnhalle des Friedrich-Franz-Gymnasiums in Parchim
<b>Auftraggeber:</b>	Landkreis Ludwigslust - Parchim FD10 - Gebäudemanagement Putlitzer Straße 25 19370 Parchim
<b>Auftragsdatum:</b>	18.06.2024
<b>Bearbeitungszeitraum:</b>	30.07.- 08.09.24
<b>Umfang des Berichtes:</b>	23 Seiten

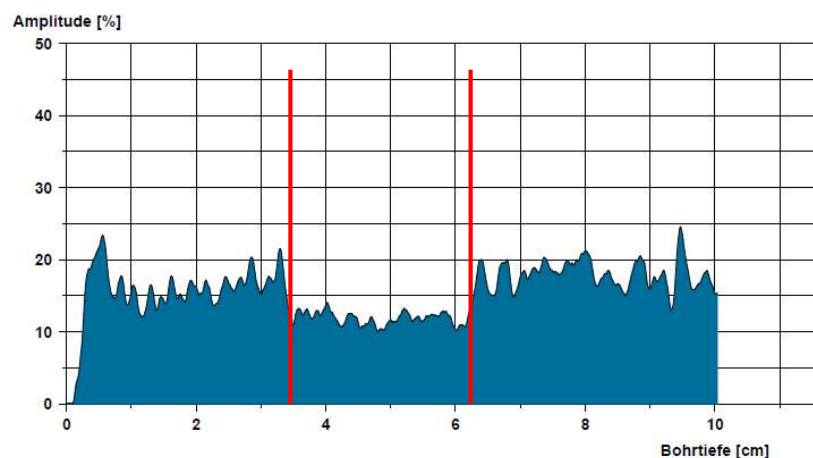
Diagramm 1: Bohrwiderstandsmessung an der Achse 16 Bereich FG -3 Lamellen (durch rote Striche getrennt) – vom Befund ohne Auffälligkeiten

Im Diagramm 1 ist beispielhaft das Bohrprofil der Achse 16 im Bereich FG dargestellt. Es wurde von unten in den Binder mit einer Neigung von 66° gebohrt, sodass ein Schnitt durch 3 Lamellen erfasst wurde. Hier ist kein eindeutiger Abfall der Festigkeit zu erkennen.

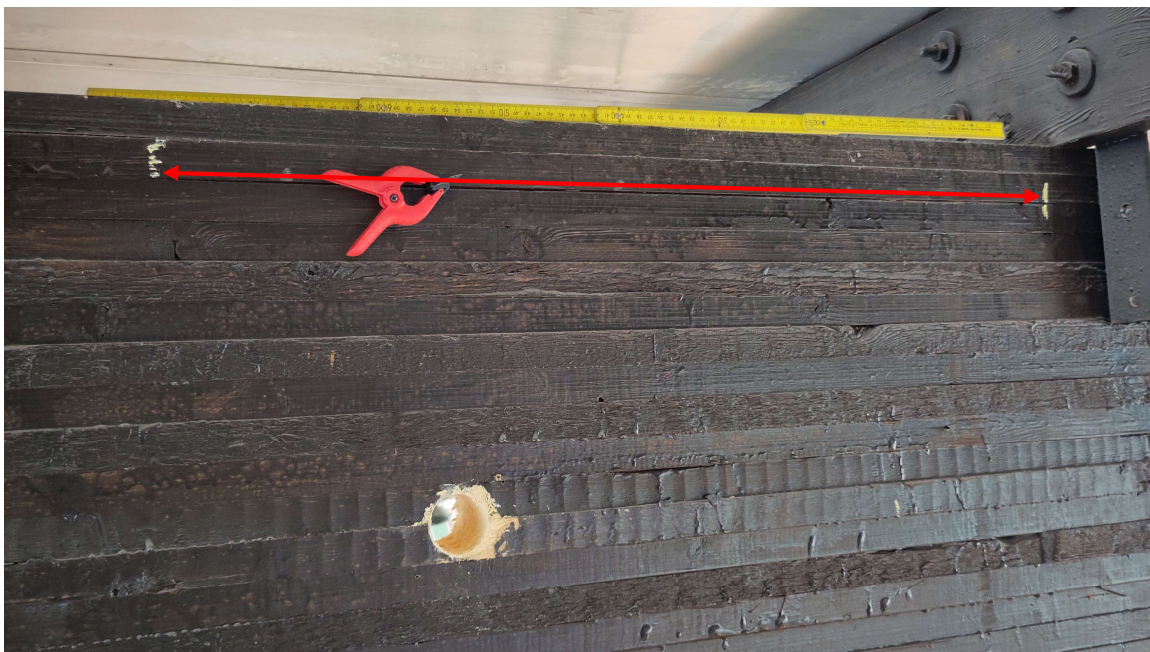
Am **Binder 12** wurde ein Riss im Bereich J-K in einer Leimfuge mit einer Länge von circa 83cm und einer max. Tiefe von 25mm aufgenommen (siehe Tabelle 1). Der Riss ist in Abbildung 9 dargestellt. Hier ist außerdem über der Leimfuge 11 das Loch zu erkennen, wo der Bohrkern entnommen wurde.

Riss-Nr.	Lamelle-Nr.	Länge	max. Tiefe
	Oben/Unten	[cm]	[mm]
1	2/3	83	25

Tabelle 2 Achse 12- Ansicht Nord- Auflagerpunkt- Rissaufnahme (Binder 12 JK) – Überschreitung der Grenzwerte

Abbildung 9 - Binder 12JK - Riss durch abgelöste Leimfuge, max. 25mm Tiefe und somit über dem Grenzwert – Grottker

Die Leimfugensanierung sieht vor, offene Leimfugen mit einer Fräse oder einer Handkreissäge der Länge nach aufzuschneiden. Die Einschnitttiefe orientiert sich hierbei an der max. Risstiefe. Falls noch lose Bestandteile in der Fuge bestehen bleiben, sollte min. 4cm tief eingeschnitten werden [14].

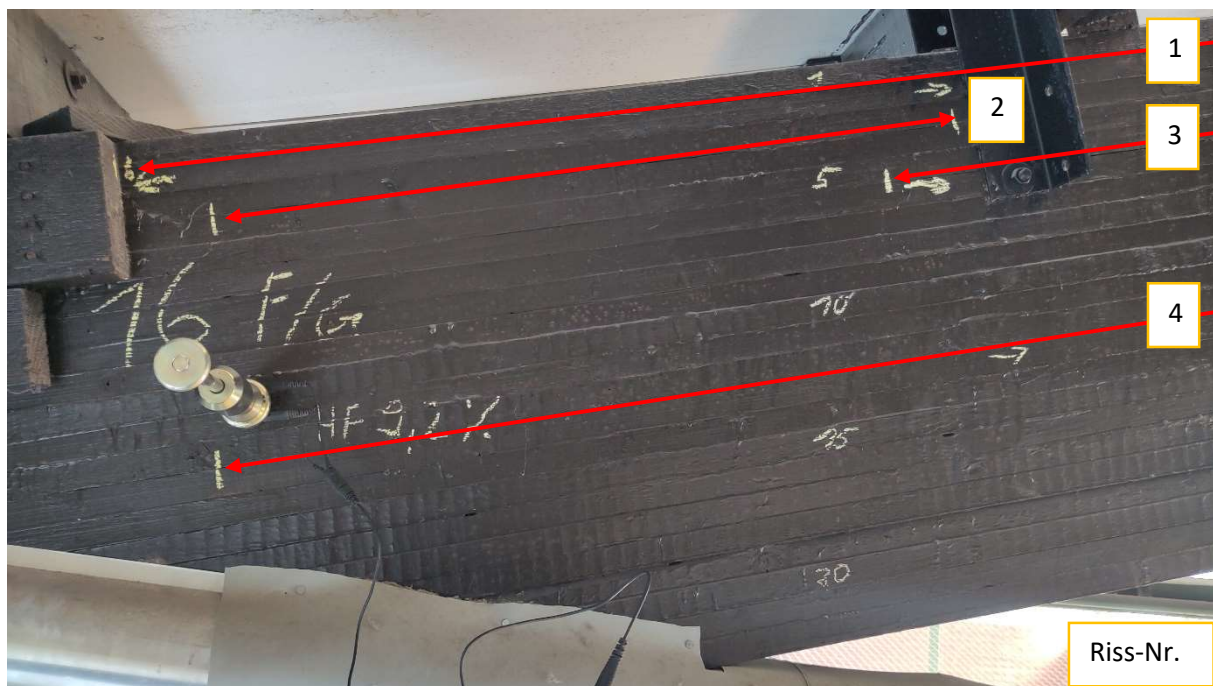
Die **Ansicht Nord – Bereich F** hat 4 offene Leimfugen (hier weiterhin auch als Risse bezeichnet) zu verzeichnen. Diese haben Längen von circa 50 bis 150 mm und Risstiefen zwischen 20 und 25 mm (siehe Abbildung 10 und Tabelle 3).

Abbildung 10: Achse 16- Ansicht Nord - Auflagerpunkt Bereich 16-F: 4 offene Leimfugen - Grottker

Riss-Nr.	Lamelle-Nr.	Ca. Länge	max. Tiefe
	Oben/Unten	[cm]	[mm]
1	1/2	140	23
2	3/4	80	25
3	5/6	50	20
4	12/13	130	23

Tabelle 3 Achse 16- Ansicht Nord- Auflagerpunkt- Rissaufnahme (Bereich 16N-F)

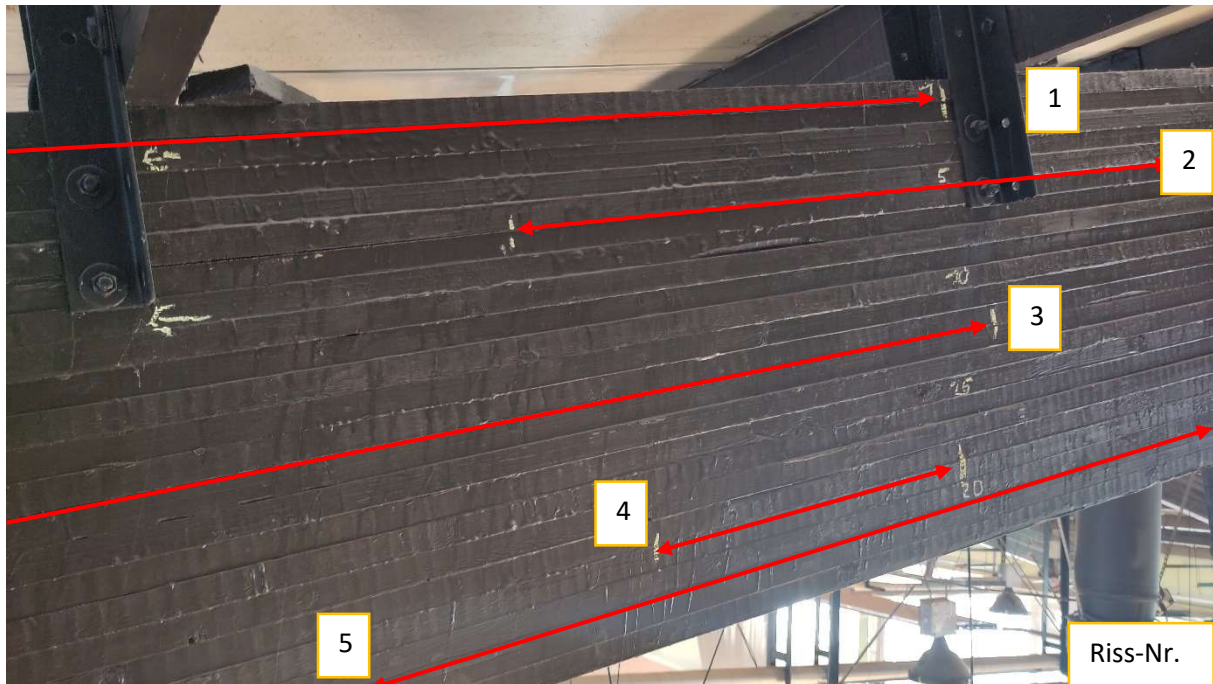
Auf der **Ansicht Nord – Bereich H** (circa mittig) am **Binder 16** haben sich 5 Risse gezeigt. Diese haben Längen von circa 50 bis über 500 mm Länge und Risstiefen von 14 bis 34 mm (siehe Abbildung 11 und Tabelle 4). Hier liegt nur der Riss Nummer 4 nicht über den Grenzwerten. Der Riss Nr.2 ist zusätzlich in Abbildung 12 dargestellt und geht quer durch das Holz der Lamelle.

**Es ist wichtig anzumerken, dass die Risse Nr. 2,3 und 5 auch auf der anderen Seite des Binders (Ansicht Süd) sichtbar sind und somit beidseitig auftreten!**

Abbildung 11: Achse 16-Ansicht Nord - Mitte Bereich 16N-H - Grottker

Riss-Nr.	Lamelle-Nr.	Ca. Länge [cm]	max. Tiefe [mm]	
	Oben/Unten			
1	1/2	240	34	
2	5/6	160	25	gegenüber von Ansicht Süd verläuft von 5/6 in die Lamelle 6 rein siehe Abbildung 12
3	12/13	335	30	gegenüber von Ansicht Süd
4	18/19	50	14	
5	20/21	> 500	20	gegenüber von Ansicht Süd

Tabelle 4 Achse 16- Ansicht Nord- Mitte- Rissaufnahme (Bereich 16N-H)

Durch die festgestellten, beidseitigen Risse verbleiben lediglich ca. 50% der Klebefläche im benannten Bereich. Dies überschreitet deutlich die genannten Grenzwerte und mindert die Kraftübertragung in der Leimfuge erheblich. Es wird dringend angeraten diese Schwächung durch einen Tragwerksplaner zu beurteilen und ggf. sichernde Maßnahmen einzuleiten.

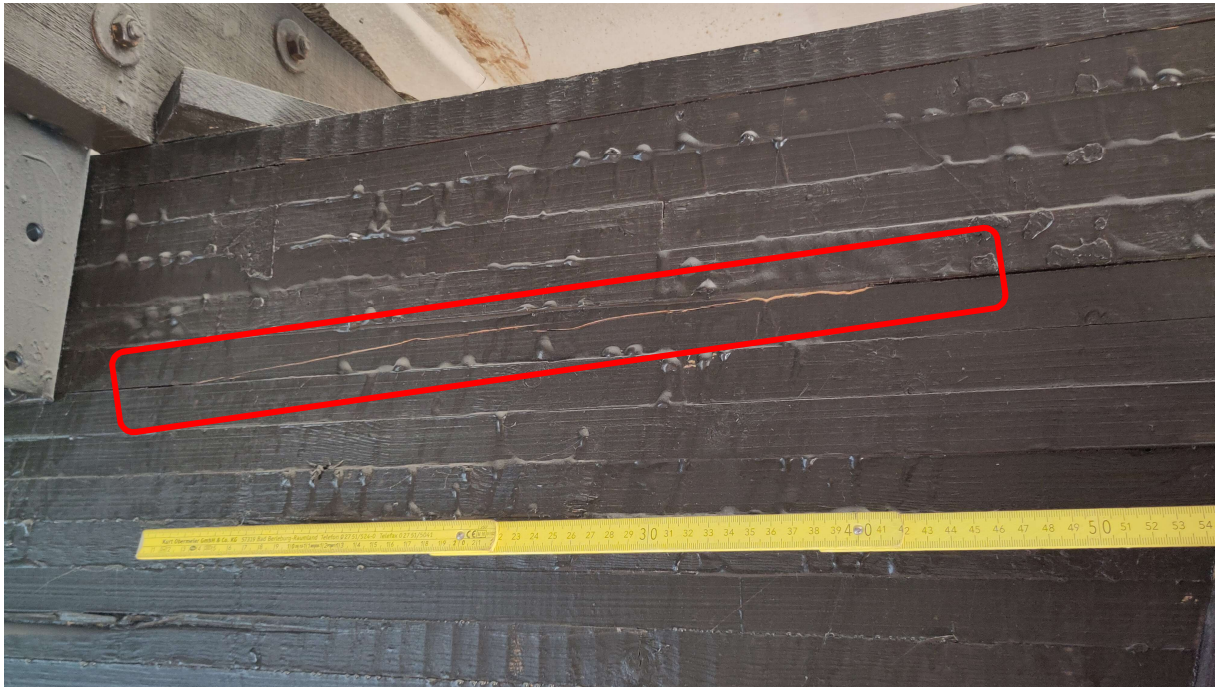
Abbildung 12 - Schwindriss am Binder 16 G/H Lamelle 6 – Achse 16 Ansicht Nord – Grottker

Der bestehende Riss durch die Lamelle (Binder 16- Ansicht Nord- Bereich H) sollte von losen Holz-Teilen durch Auskratzen entledigt werden.

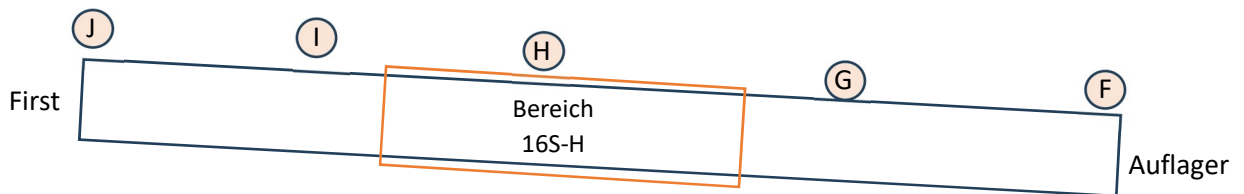
Die Risse im **Binder 16 - Bereich GH - Ansicht Süd** sind in der Tabelle 4 aufgeführt.

Riss-Nr.	Lamelle-Nr.	ca. Länge	max. Tiefe	$\Sigma$ in mm, Risstiefe von den sich gegenüberliegenden Rissen
	Oben/Unten	[cm]	[mm]	
1	5/6	> 180	24	25+24 = 49mm
2	12/13	120	16	30+16 = 46mm
3	20 – durch Lamelle und Fuge	140	13	20+13 = 33mm

Tabelle 5: Achse 16- Ansicht Süd- Bereich H - Rissaufnahme

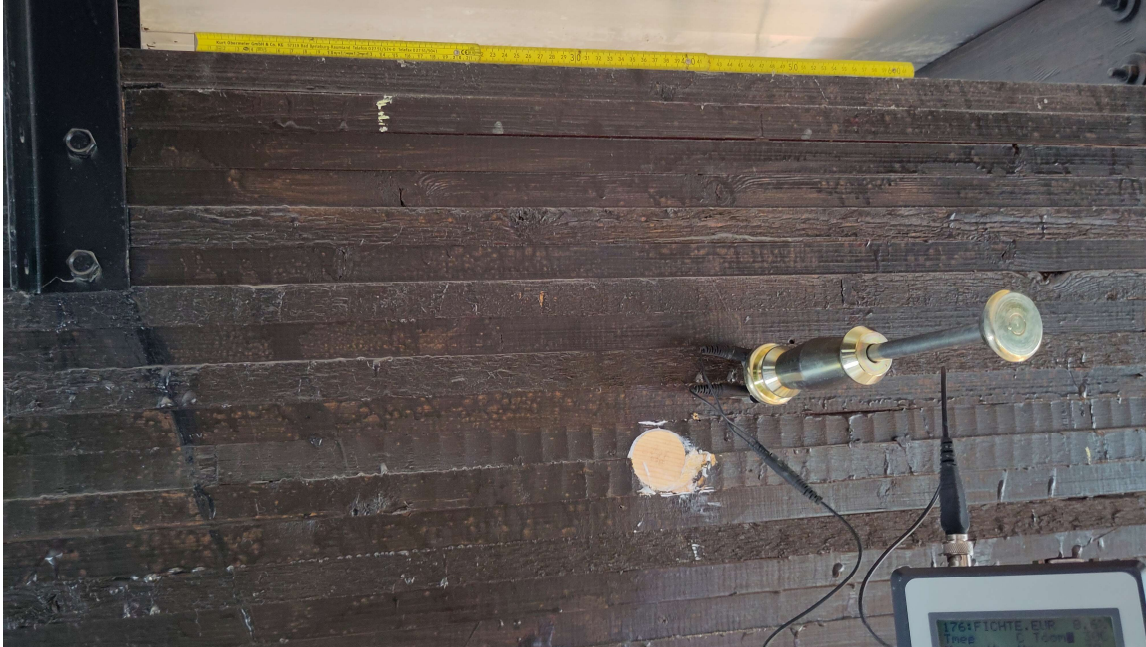
Abbildung 13 - Achse 12 JK - provisorisch verschlossene Bohrung, Holzfeuchtemessung bei 8,6 M% - Grottker

Die Bohrung ist mittig in der Trägerhöhe durchgeführt und anschließend entsprechend dem Leistungsverzeichnis provisorisch verschlossen (siehe Abb. 13). Der Träger wurde wie abgesprochen durchbohrt, sodass ein 10cm langer Bohrkern mit einem Durchmesser von 40mm Bohrkern herausgenommen werden konnte (siehe Abbildung 14).

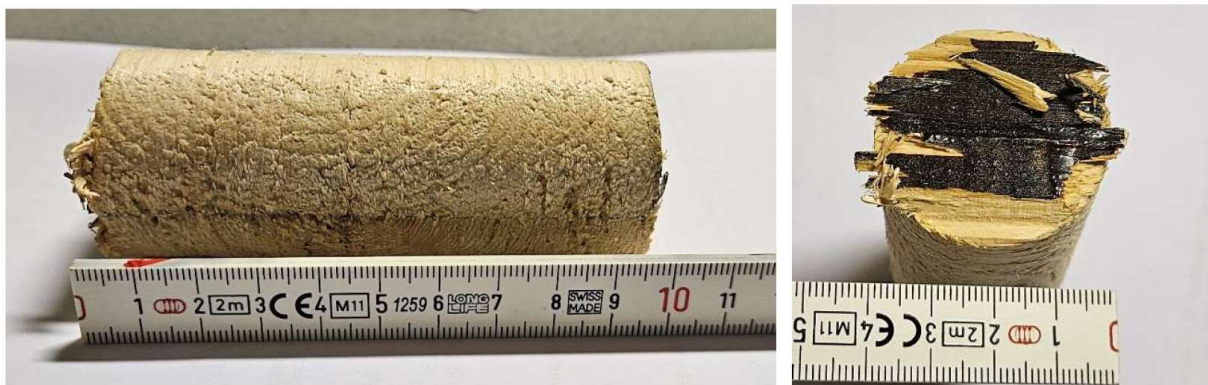
Abbildung 14 - entnommener Bohrkern aus dem Binder 12 [2]

Die Ergebnisse der Prüfungen zur Scherfestigkeit ergaben Festigkeiten von 6,0 und 7,3 N/mm<sup>2</sup> bei Faserbruchanteilen von 70 und 75 % (vgl. Tab. 7 [4]).

Die ermittelten Prüfwerte bewegen sich nahe der Grenzen aus den benannten Anforderungen. Der Prüfkörper Nr. 1 erfüllt die Anforderungswerte gerade so, wobei der Prüfkörper Nr. 2 die Anforderungen hinsichtlich des Mindestwertes des Faserbruchanteils leicht unterschreitet. Für eine statistische Aussagekraft genügt die Anzahl der Bohrkerne nicht.
