Technische Substanzerkundung des Hallesdaches / Stichprobenartige Prüfung auf Schäden

Sanierung Sporthalle
Friedrich-Franz-Gymnasium Parchim
Sportlerweg 19370 Parchim

Landkreis Ludwigslust-Parchim
Gebäudemanagement und zentraler Service
Putlitzer Straße 25
19370 Parchim

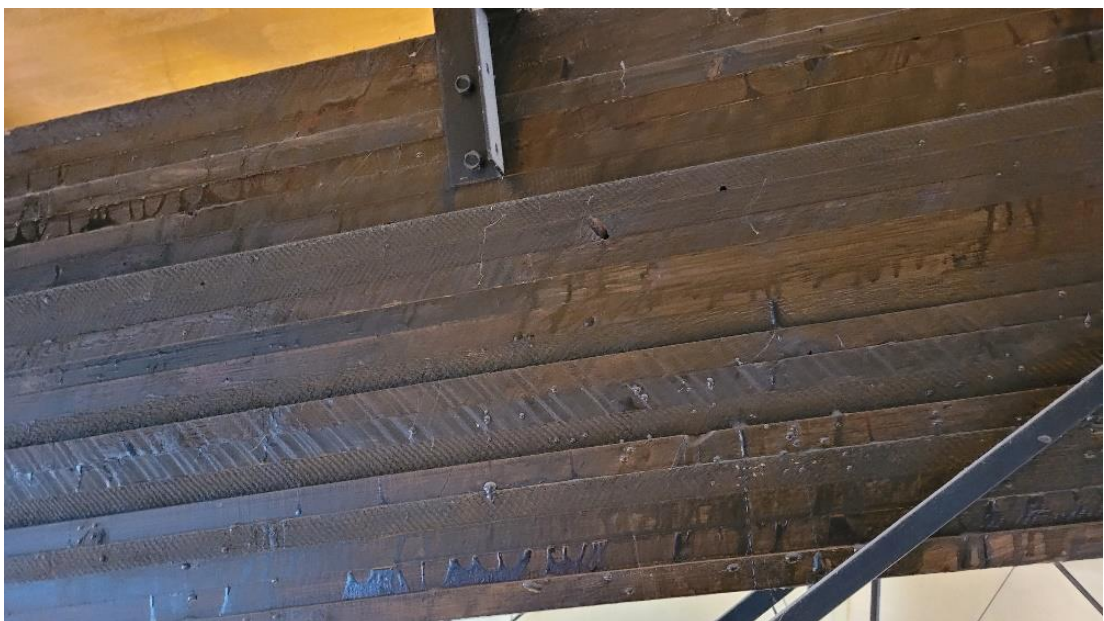
Die Klebebinder $b/h = 100/640\text{mm}$ des stahlunterspannten Klebebinder wurden offensichtlich teilweise handgefertigt, da die Lamellen seitlich nicht bündig angeordnet sind und überschüssiger Leim seitlich ausgetreten ist, siehe Foto unten.

Klebebinder, $b/h = \text{ca. } 100/640\text{ mm}$

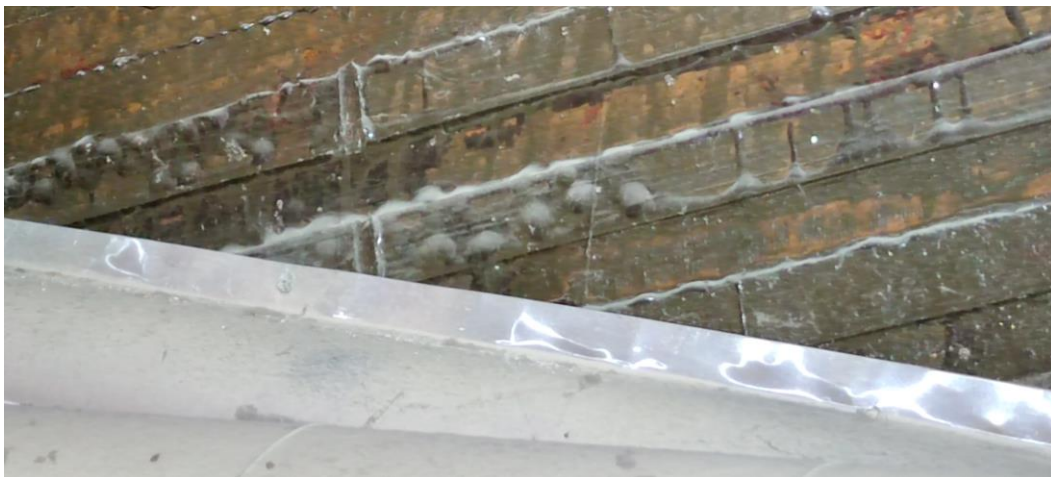
Auffälligkeiten waren lokale Risse in den Klebebinder (b/h = ca. 100/640mm), insbesondere in den Klebebinder in Achse 16, und punktuelle Verunreinigungen, die Insekten- oder Schimmelpilzbefall sein können, z.B. in einer Hallenecke zum Ausgang in Achse 4/F-G sowie in der diagonal gegenüber liegenden Hallenecke in Achse 20/N-M.

Klebebinder Achse 4/F-G: Verunreinigung, möglicherweise Insekten- oder Schimmelpilzbefall

Die festgestellten punktuellen Verunreinigungen in den Hallenecken Achse 4-F-G sowie 20/N-M (siehe Fotos) empfehlen wir von einem Sachverständigen für Holzschutz, bzw. einem Experten auf holzabbauenden Insekten- oder Schimmelpilzbefall hin untersuchen zu lassen, um die etwaige Unbedenklichkeit zu bestätigen oder Schutz- und Instandsetzungsmaßnahmen der Klebebänder zu planen und durchführen zu lassen.

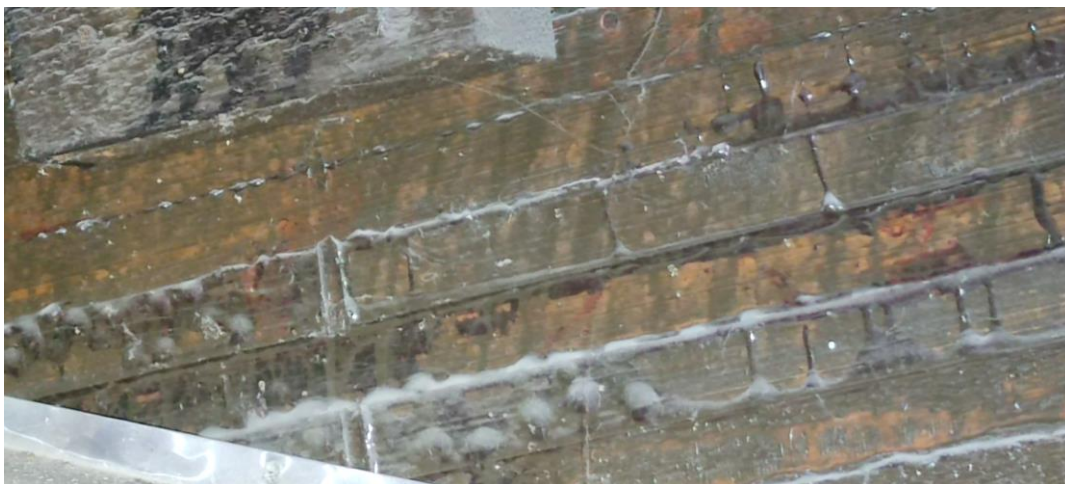
Klebebinder Achse 4/F-G: Verunreinigung, möglicherweise Insekten- oder Schimmelpilzbefall

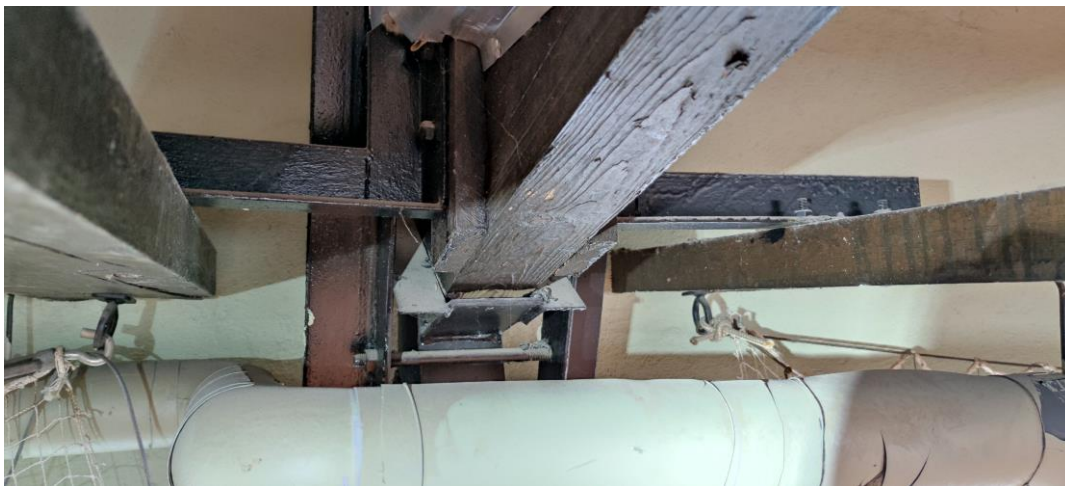
Auflagerbereich Klebebinder Achse 6/F: Abstand zwischen Unterkante Binder und darunter liegendem Blech ca. 15 mm – ähnliche Situation in allen Auflagerbereichen der Klebebinder

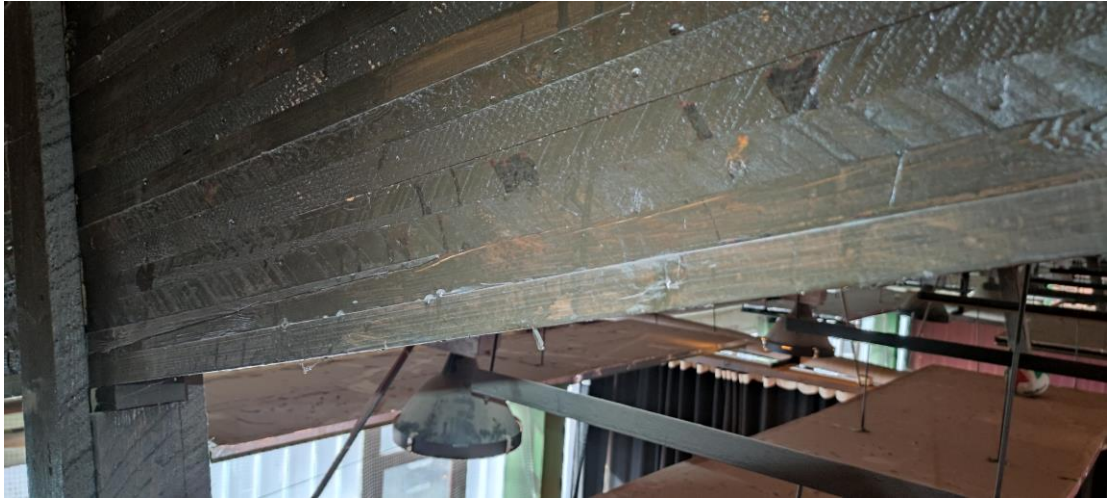
Klebebinder Achse 6/L: Riss bis zu ca. 15 mm tief, ca. 1,0 m lang

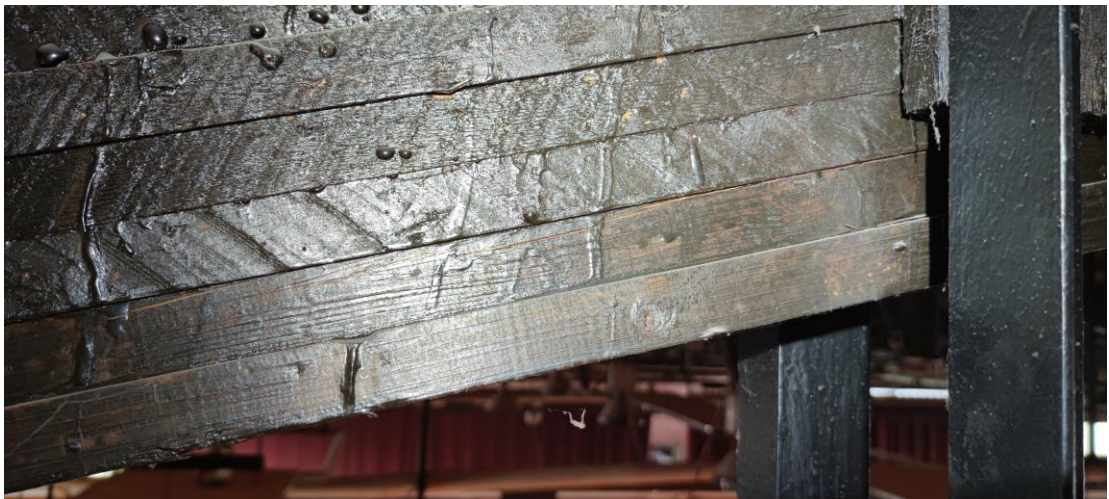
Klebebinder Achse 6/L: Riss bis zu ca. 15 mm tief, ca. 1,0 m lang

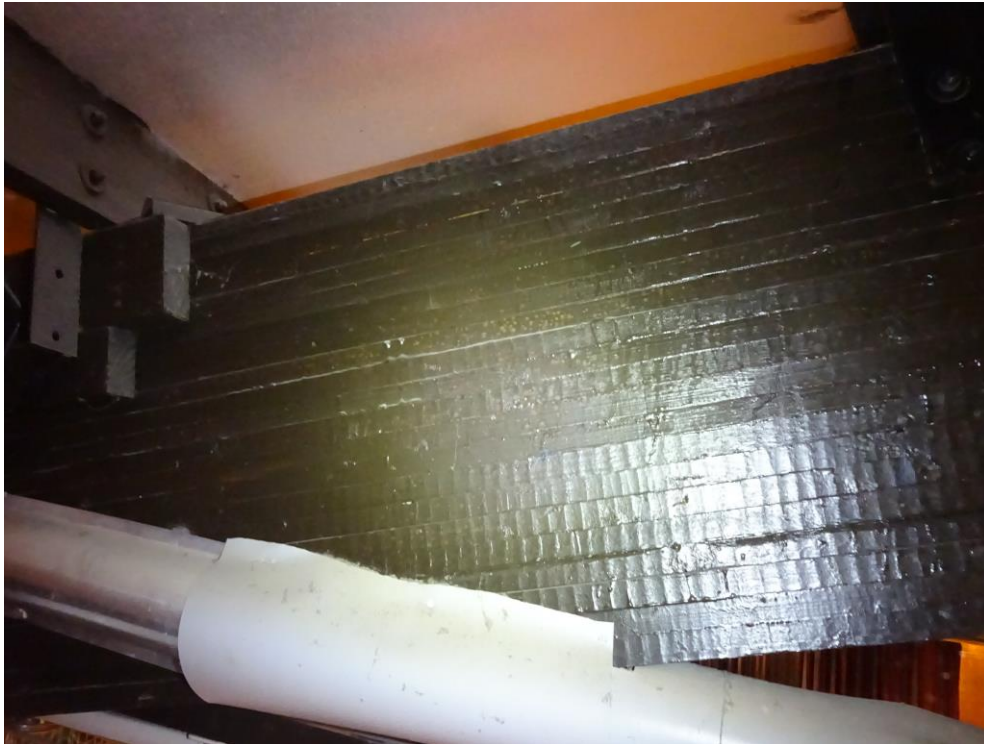
Klebebinder Achse 16/F-G: 3 Risse, Risstiefen punktuell bis zu ca. 12mm, ca. 15mm und ca. 24 mm, bis ca. 1,2 m lang

Bezüglich der festgestellten Risse in beiden Klebebändern $b/h = \text{ca. } 10/640 \text{ mm}$ in Achse 16 (Klebebänder Achse F-I und in Achse I-N), die punktuell tiefer als $1/6$ der Balkenbreite gemessen wurden, empfehlen wir die Risse von einem Sachverständigen für Holzschutz, bzw. einem Experten untersuchen zu lassen, um die Unbedenklichkeit der Risse zu bestätigen oder die Schutz- und Instandsetzungsmaßnahmen der Klebebänder zu planen und durchführen zu lassen.

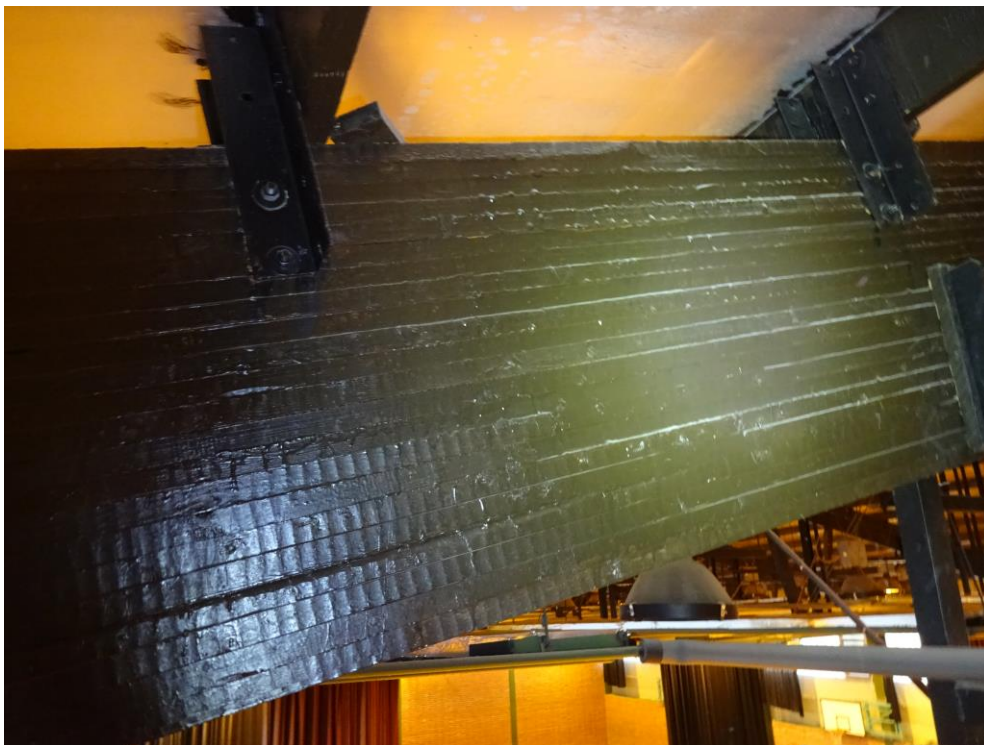
Klebebinder Achse 16/G-I: 3 Risse, Risstiefen punktuell bis zu ca. 12mm, ca. 22mm und ca. 22 mm, bis ca. 1,2 m lang

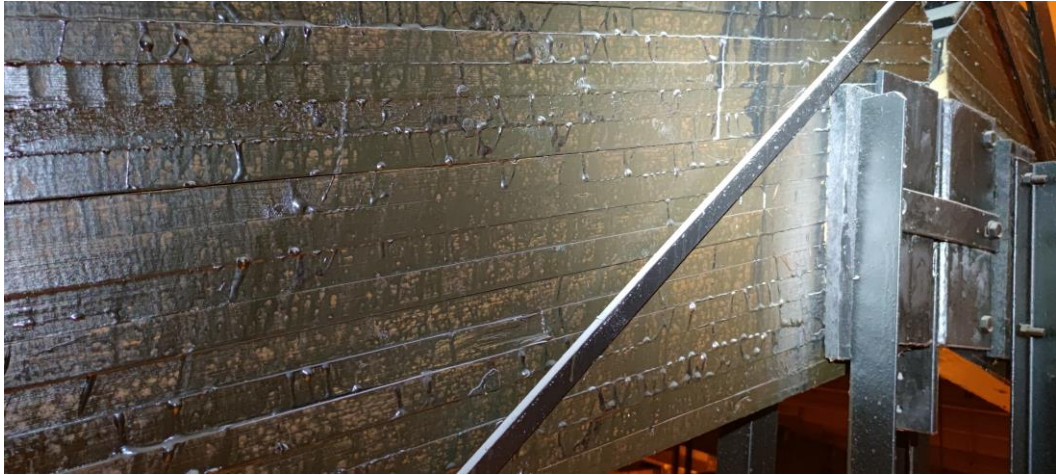
Firstbereich Klebebinder Achse 16/I: Risstiefe punktuell bis zu ca. 30 mm, ca. 1,5 m lang

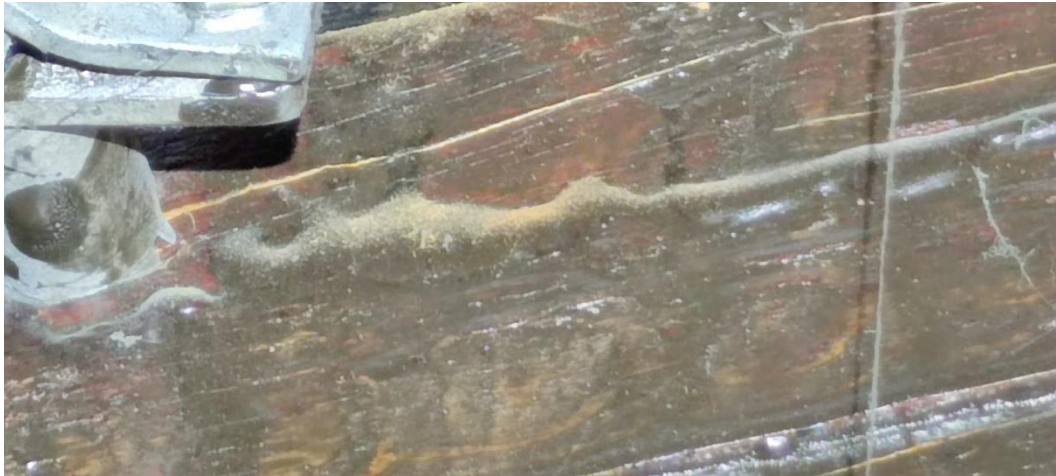
Klebebinder Achse 20/N-M: Verunreinigung, möglicherweise Insekten- oder Schimmelpilzbefall
