Erneuerung Stirnwände

Brücke Wilhelmskanal Krügerhorst

Kurzerläuterungsbericht zum LV

Stand: 01. April 2026

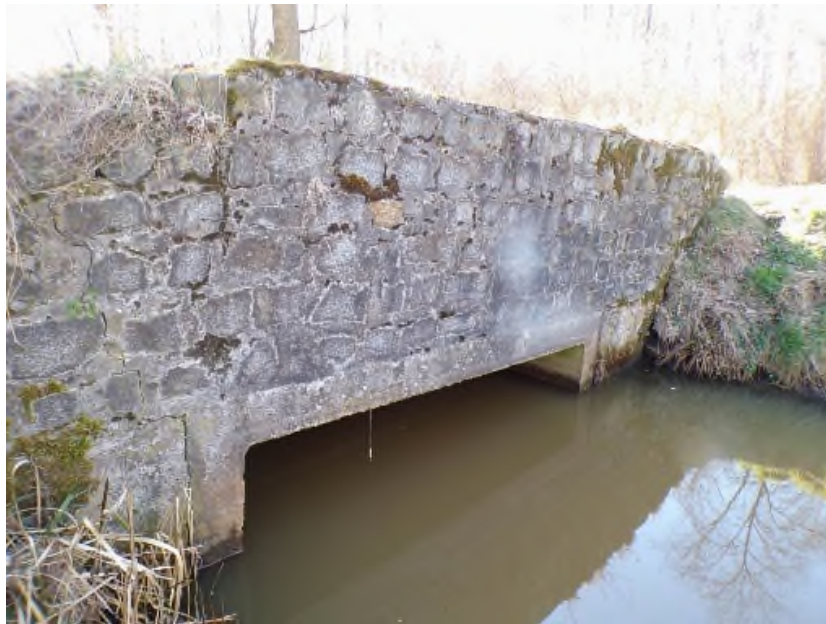
Die dort beschriebenen Hauptschäden umfassen die schiefstehenden, gerissenen und teilweise abgebrochenen Brüstungswände aus Natursteinmauerwerk, deren Standsicherheit nicht mehr gegeben ist. Da die oben bewachsenen Wände nur ca. 30cm über OK Gelände enden, entsprechen sie aufgrund der zu geringen Höhe als Absturzsicherungen nicht den Vorschriften. Sie sollen deshalb erneuert werden.

Bild 01 Ansicht oberstrom

- Abbruch beidseitig Natursteinwände, $l \approx 6.80\text{m}$, $h \approx 1.10\text{m}$, $b \approx 45\text{cm}$,
- Aufstellen von insgesamt 12 Stck. Stützwinkeln, $h=1.05\text{m}$, $l=1.40\text{m}$ bzw. $l=1.00\text{m}$,
- Aufstellen von 2 Stck. Stahlfüllstabgeländer, $H=1.00\text{m}$, $l=6.30\text{m}$,
- Aufstellen von 2 Stck. Stahlpollern mit Warnmarkierung als Anfahrschutz im ausbetonierten Hül-senfundament,
- Herstellen neuer Schotterbankette $l \approx 9\text{m}$, $b \approx 2.50\text{m}$ im Mittel, $d=15\text{cm}$,
- Ausbesserung von Schlaglöchern im Fahrbahnbereich, $b=4\text{m}$, $l \approx 10\text{m}$
- Anpassen und Verziehen der Böschungskronen im Baubereich auf Neigung 1:1,5 mit Aufstellen von je 2 Betonpalisaden, $d=20\text{cm}$, insgesamt 8 Stck.

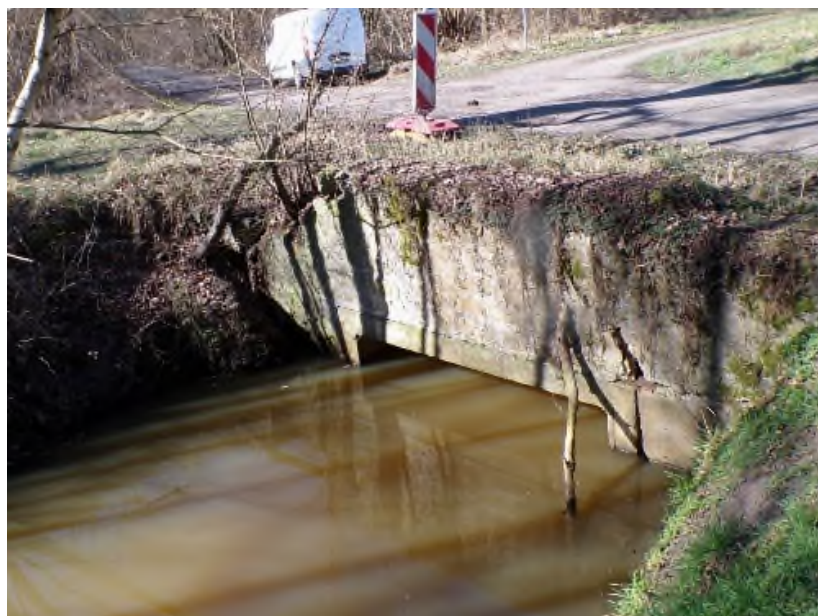
Bild 02 Ansicht unterstrom

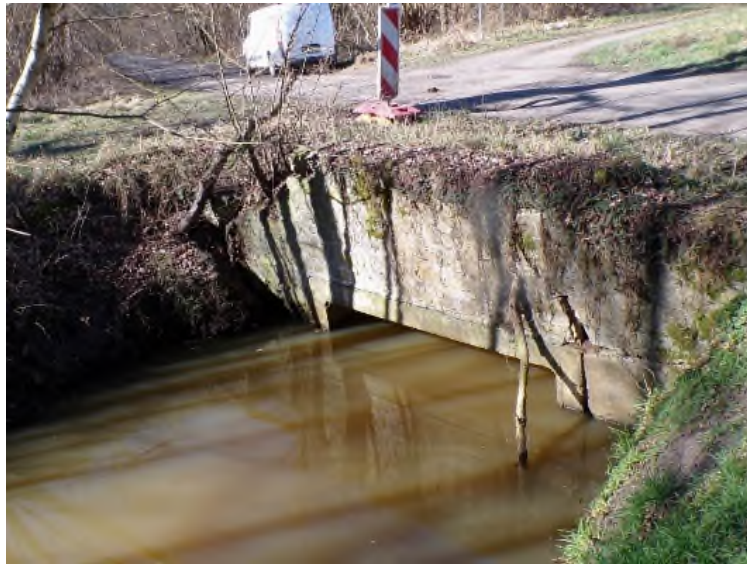
Bild 03 Ansicht unterstrom

Die bis zu den Flügelenden durchgehenden Brüstungswände $H=1.10\text{m}$, $d=45$ bis 50cm bestehen aus Natursteinmauerwerk mit Steingrößen ca. 20cm . Die Wände haben Risse und Steinabplatzungen.

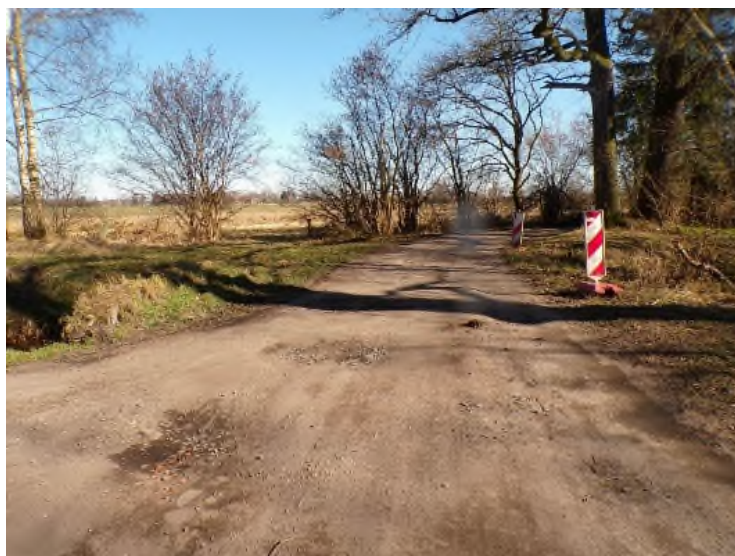
Bild 04 Draufsicht nach Mieste

Die Fahrbahnbreite beträgt ca. 4m , der Belag besteht aus unebenen Schotterresten mit Bewuchs. Die Bankette mit Breiten zwischen 1.20m und 3.20m sind ebenfalls uneben und ausgeprägt bewachsen.
