## Prüfbericht Nr.: 2026P905481 / 1

| <b>Projekt:</b> | EHA-50122-261, EHA-50122-26, Johannes-Kepler-Gym. JKG Garbsen, Platanenring 9, 30823 Garbsen |

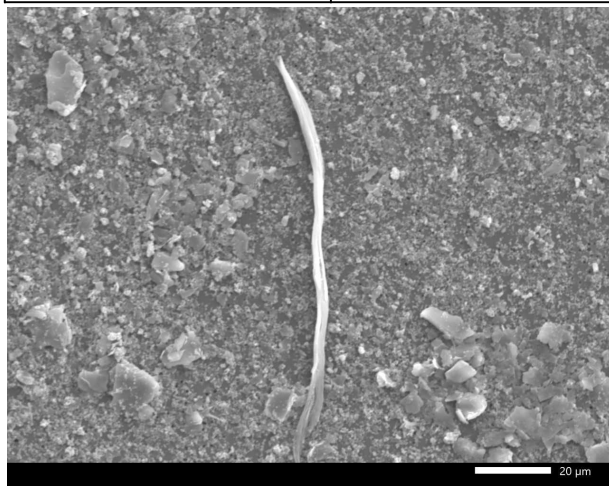
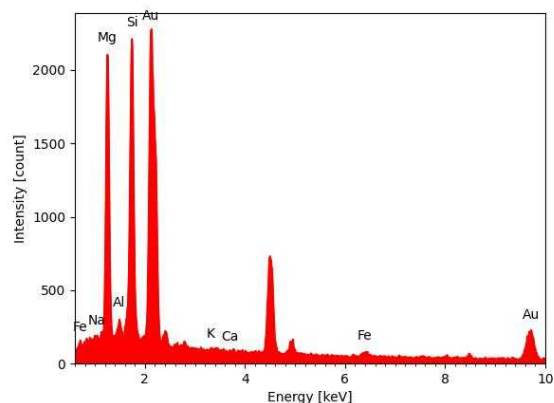
| 26902762-001 | |

| 26902762-001 | |
|---|---|
| Angaben des Kunden: | 1, MP1 (8, 9, 11): 2. OG, Raum Schüttercafe, Innenwände, Trockenbau, Spachtelmassen |

| Analyse | Befund | NWG* |
|---|---|---|
| Asbestnachweis (Anh.B) | Chrysotilasbest nachgewiesen | 0,001 % |

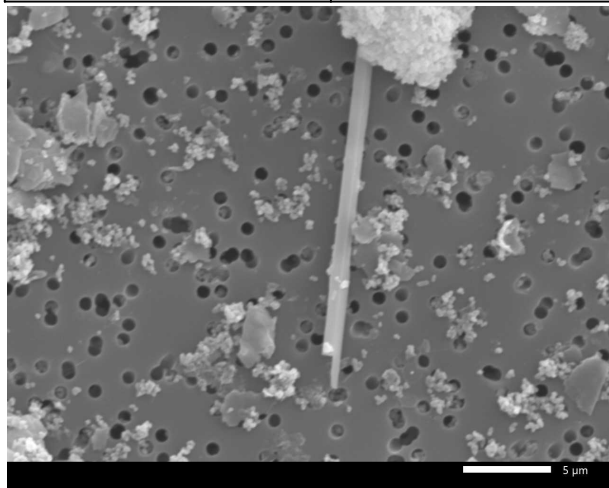
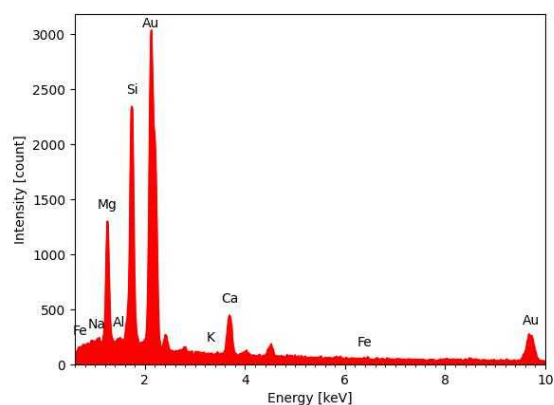
| 26902762-002 | |

| 26902762-002 | |
|---|---|
| Angaben des Kunden: | 2, MP2 (32, 33, 34, 35): EG, Raum WC/ Putzmittelraum, Innenwände, massiv, Spachtelmassen |

| Analyse | Befund | NWG* |
|---|---|---|
| Asbestnachweis (Anh.B) | Amphibolasbest (Tremolit) nachgewiesen | 0,001 % |

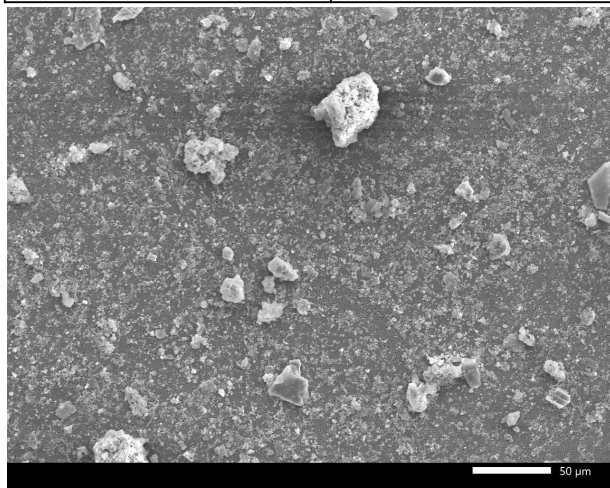
| 26902762-003 | |

| 26902762-003 | |
|---|---|
| Angaben des Kunden: | 3, MP3 (36, 37, 38, 39): EG, div. Räume, Innenwände, massiv, Spachtelmassen |

| Analyse | Befund | NWG* |
|---|---|---|
| Asbestnachweis (Anh.B) | Asbest nicht nachgewiesen | 0,001 % |

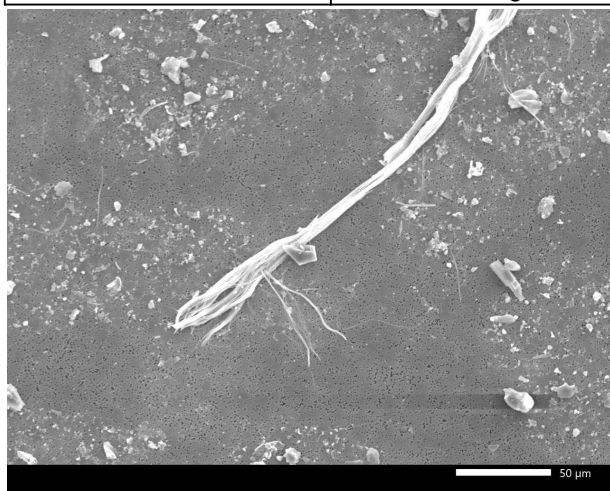
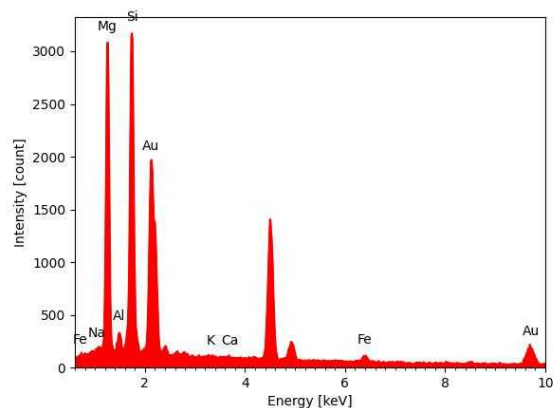
| 26902762-004 | |

| 26902762-004 | |
|---|---|
| Angaben des Kunden: | 4, MP4 (10, 40, 41): 2. OG/ EG, div. Räume, Wandfliese, Fugen- und Dünnbettmörtel |

| Analyse | Befund | NWG* |
|---|---|---|
| Asbestnachweis (Anh.B) | Chrysotilasbest nachgewiesen | 0,001 % |

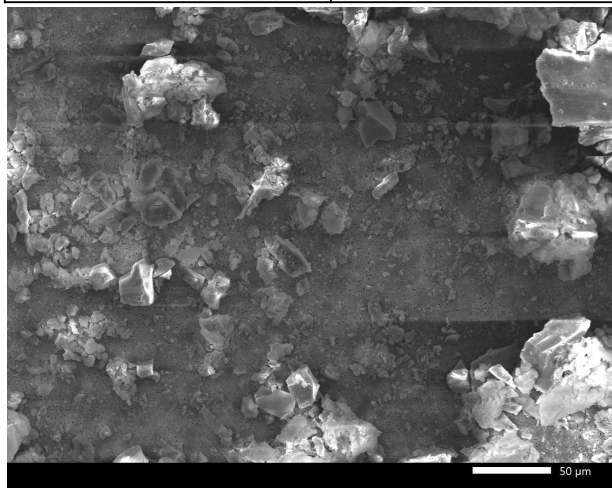
| 26902762-005 | |

| 26902762-005 | |
|---|---|
| Angaben des Kunden: | 5, MP5 (20, 22, 24, 25): 2. OG/1. OG/ EG, div. Räume, Bodenfliese, Fugenmörtel/ Fugen- und Dünnbettmörtel |

| Analyse | Befund | NWG* |
|---|---|---|
| Asbestnachweis (Anh.B) | Asbest nicht nachgewiesen | 0,001 % |

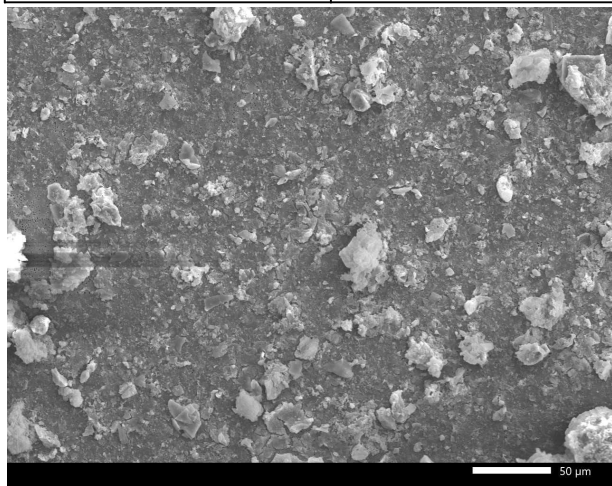
| 26902762-006 | |

| 26902762-006 | |
|---|---|
| Angaben des Kunden: | 6, MP6 (21, 23, 26, 31): 2. OG/1. OG/ EG, div. Räume, div. Bauteile, Mörtel |

| Analyse | Befund | NWG* |
|---|---|---|
| Asbestnachweis (Anh.B) | Asbest nicht nachgewiesen | 0,001 % |

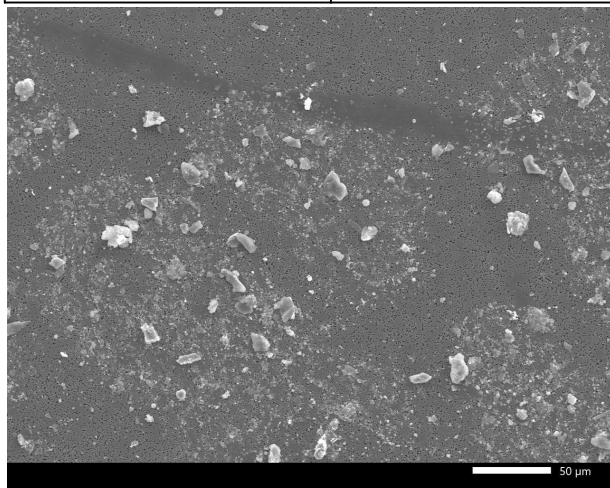
| 26902762-007 | |

| 26902762-007 | |
|---|---|
| Angaben des Kunden: | 7, MP7 (6, 14): 2. OG, Raum Schülercafe/ Flur, Trockenbauabhängdecke, Spachtelmassen |

| Analyse | Befund | NWG* |
|---|---|---|
| Asbestnachweis (Anh.B) | Asbest nicht nachgewiesen | 0,001 % |

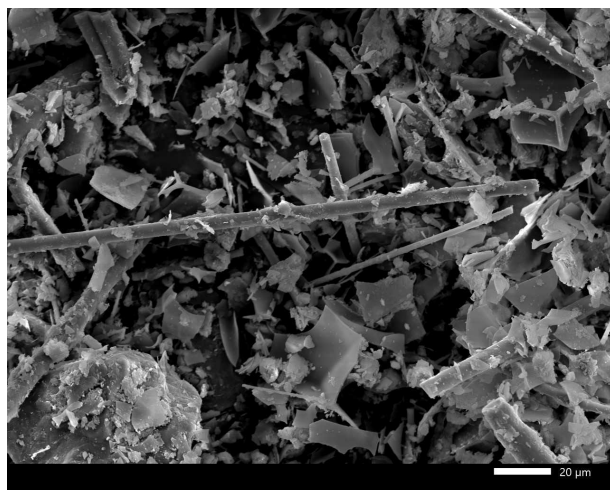
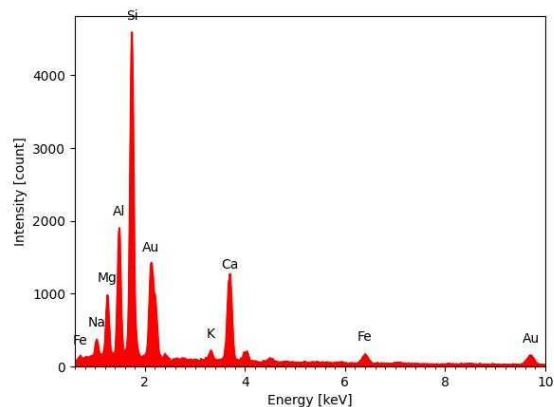
| 26902762-008 | |

| 26902762-008 | |
|---|---|
| Angaben des Kunden: | 8, Probe Nr.13: 2. OG, Flur, Systemdeckenplattenabhängdecke |

| Analyse | Befund | NWG* |
|---|---|---|
| KMF-Nachweis (3866-5) | KMF nachgewiesen (WHO-Fasern) | 1 % |

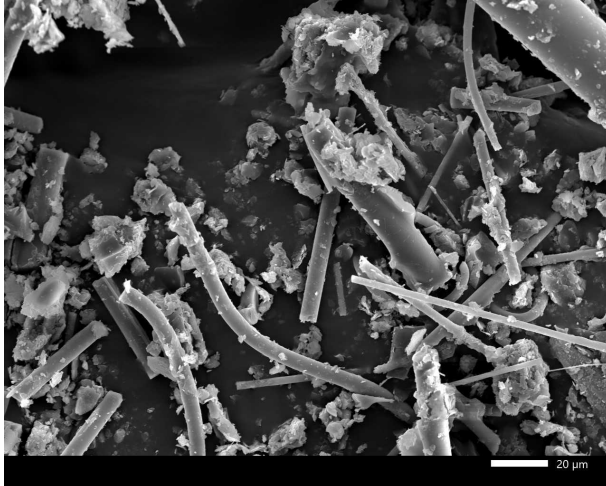
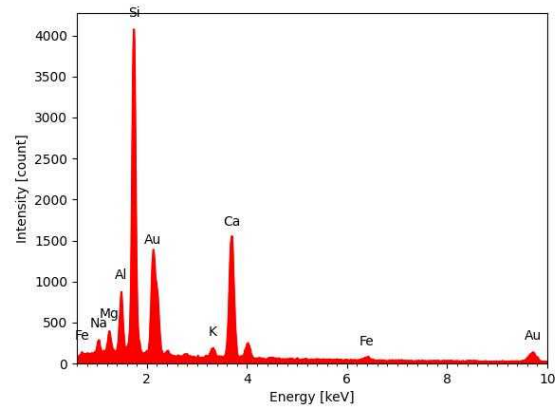
**26902762-009**

Angaben des Kunden: 9, Probe Nr.17: 1. OG, Flur, Systemdeckenplattenabhängdecke

| Analyse | Befund | NWG* |
|---|---|---|
| KMF-Nachweis (3866-5) | KMF nachgewiesen (WHO-Fasern) | 1 % |

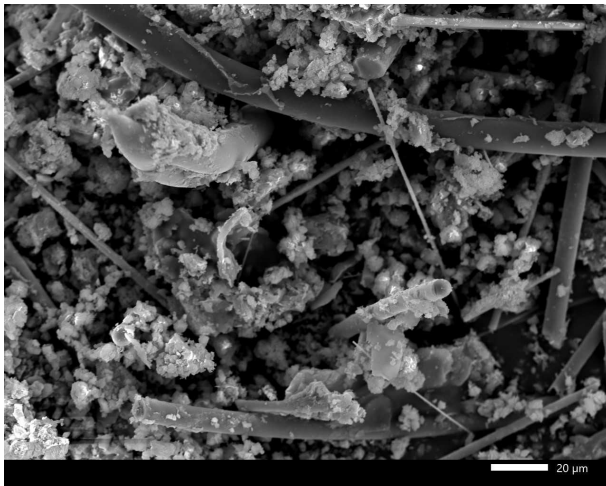
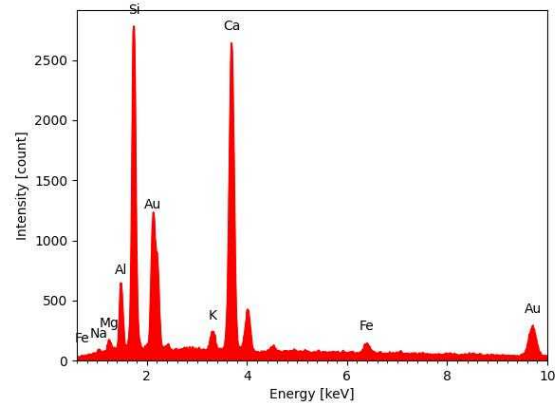
**26902762-010**

Angaben des Kunden: 10, Probe Nr.27: EG, Raum Musik, Systemdeckenplattenabhängdecke

| Analyse | Befund | NWG* |
|---|---|---|
| KMF-Nachweis (3866-5) | KMF nachgewiesen (WHO-Fasern) | 1 % |

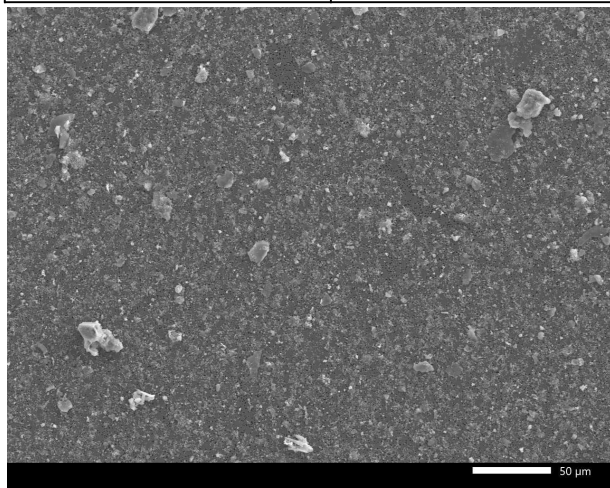
| 26902762-011 | |

| 26902762-011 | |
|---|---|
| Angaben des Kunden: | 11, Probe Nr.28: EG, Raum Musik, Innenwand, Trockenbau, Spachtelmasse an Steckdose |

| Analyse | Befund | NWG* |
|---|---|---|
| Asbestnachweis (Anh.B) | Asbest nicht nachgewiesen | 0,001 % |

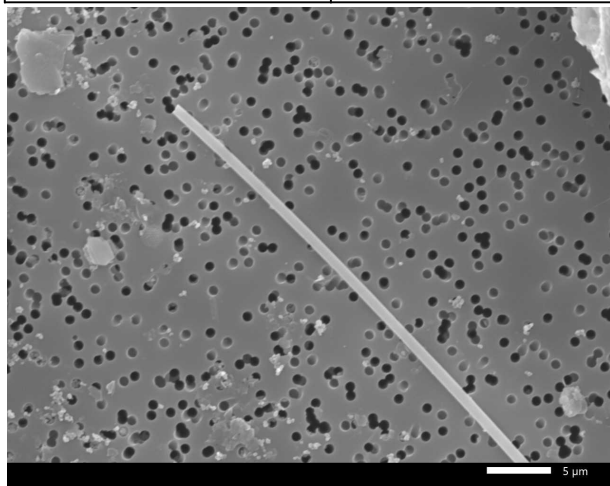
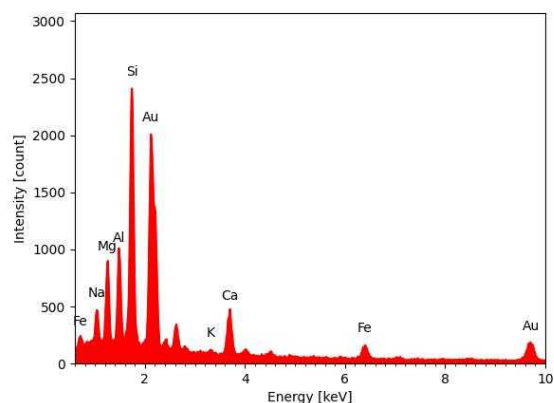
| 26902762-012 | |

| 26902762-012 | |
|---|---|
| Angaben des Kunden: | 12, Probe Nr.29: EG, Raum Musik, Trockenbauabhangdecke, Spachtelmassen |

| Analyse | Befund | NWG* |
|---|---|---|
| Asbestnachweis (Anh.B) | Asbest nicht nachgewiesen | 0,001 % |

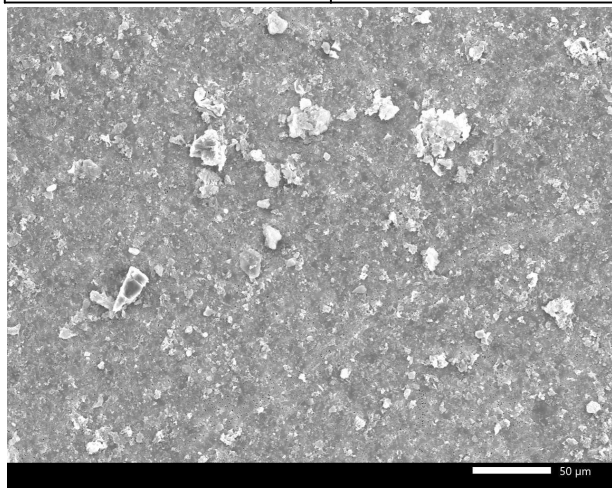
| 26902762-013 | |

| 26902762-013 | |
|---|---|
| Angaben des Kunden: | 13, Probe Nr.43: EG, Raum Putzmittelraum, Deckenaufbau, Mörtel, oberhalb der Abhangdecke |

| Analyse | Befund | NWG* |
|---|---|---|
| Asbestnachweis (Anh.B) | Asbest nicht nachgewiesen | 0,001 % |

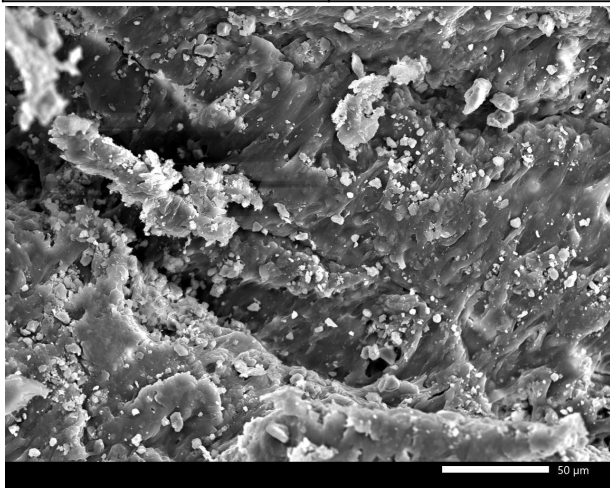
**26902762-015**

| Angaben des Kunden: | 14, Probe Nr. 18:2. OG, Raum Schülercafe, Kunststoffbodenbelag, Linoleum, grau |

| Analyse | Befund | NWG* |
|---|---|---|
| Asbestnachweis (3866-5)<br>Asbestgehalt (Schätz.) | Asbest nicht nachgewiesen<br>- | 1 % |

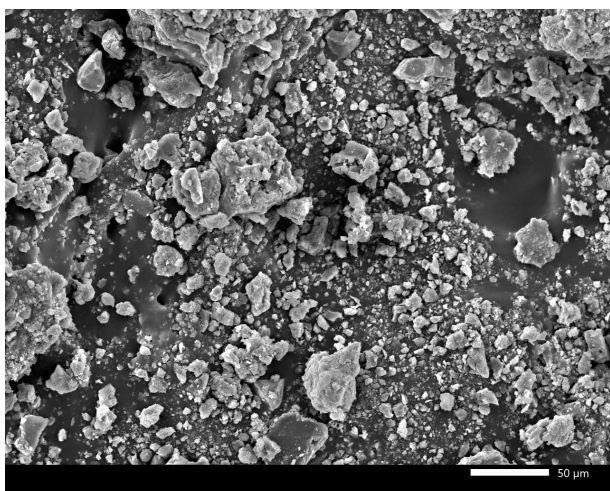
**26902762-016**

| Angaben des Kunden: | 15, Probe Nr.19:2. OG, Raum Schülercafe, Bodenaufbau, Klebstoff, grau |

| Analyse | Befund | NWG* |
|---|---|---|
| Asbestnachweis (3866-5)<br>Asbestgehalt (Schätz.) | Asbest nicht nachgewiesen<br>- | 1 % |

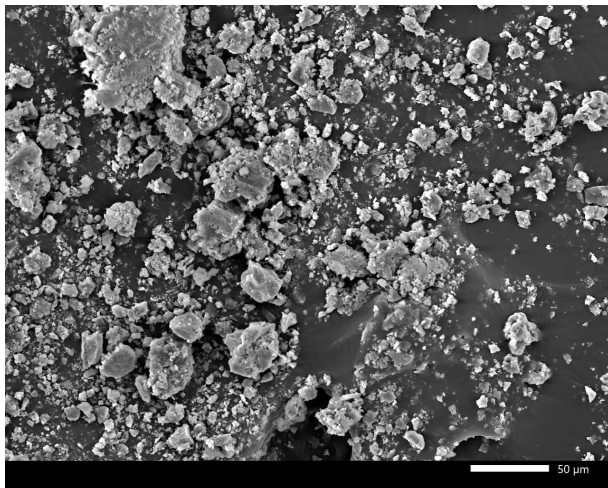
**26902762-017**

Angaben des Kunden: 16, Probe Nr.30: EG, Raum Musik, Bodenaufbau, Klebstoff, unter Nadelfilz

| Analyse | Befund | NWG* |
|---|---|---|
| Asbestnachweis (3866-5) | Asbest nicht nachgewiesen | 1 % |
