## Am Wehrgraben

VER535 KR B DN 400 mm  
Pos: 8 - 10: Fehlen von Teilen, Länge = 200mm, Mit Steinen abgedeckt

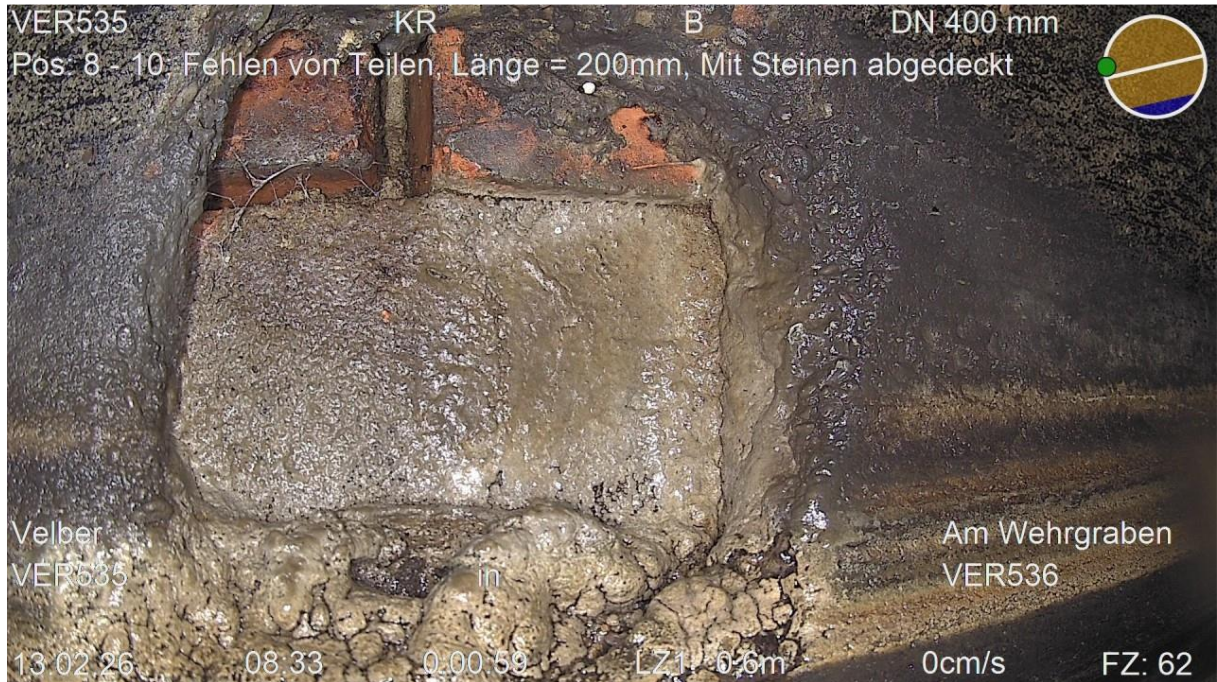
1: 0,70 m i.F.: Fehlen von Teilen 20 cm → wird ggf. abgerissen wegen Neubau

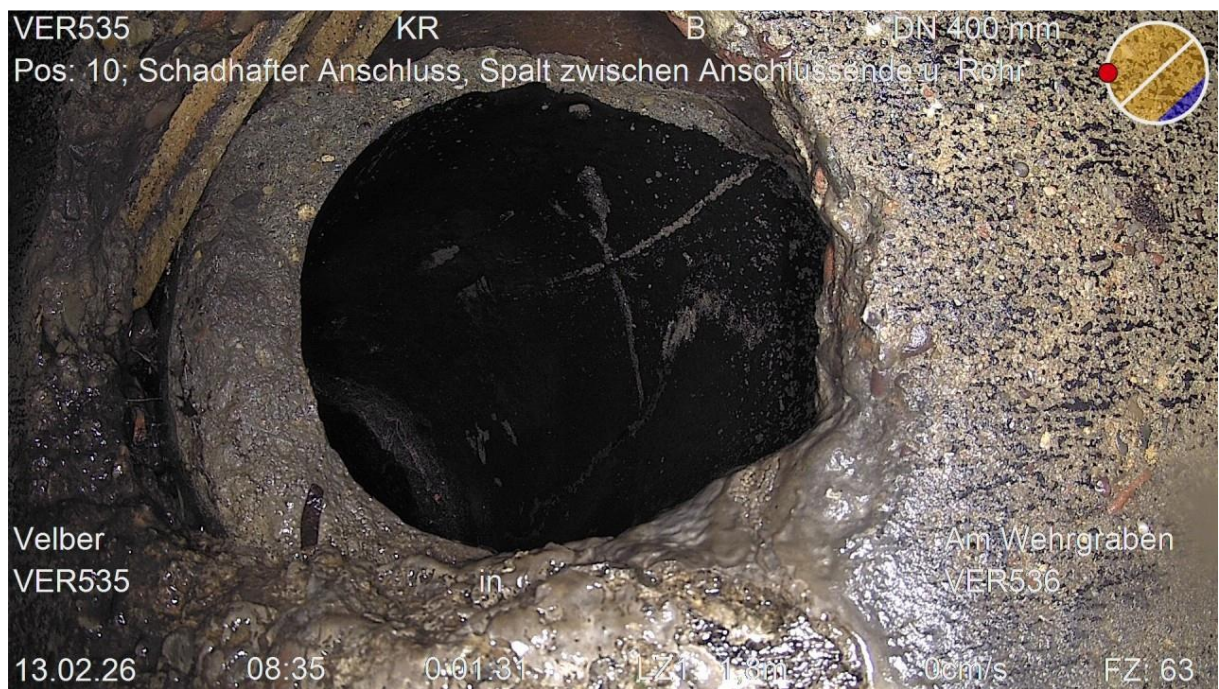
2: 1,80 m i.F.: Schadhafter Anschluss

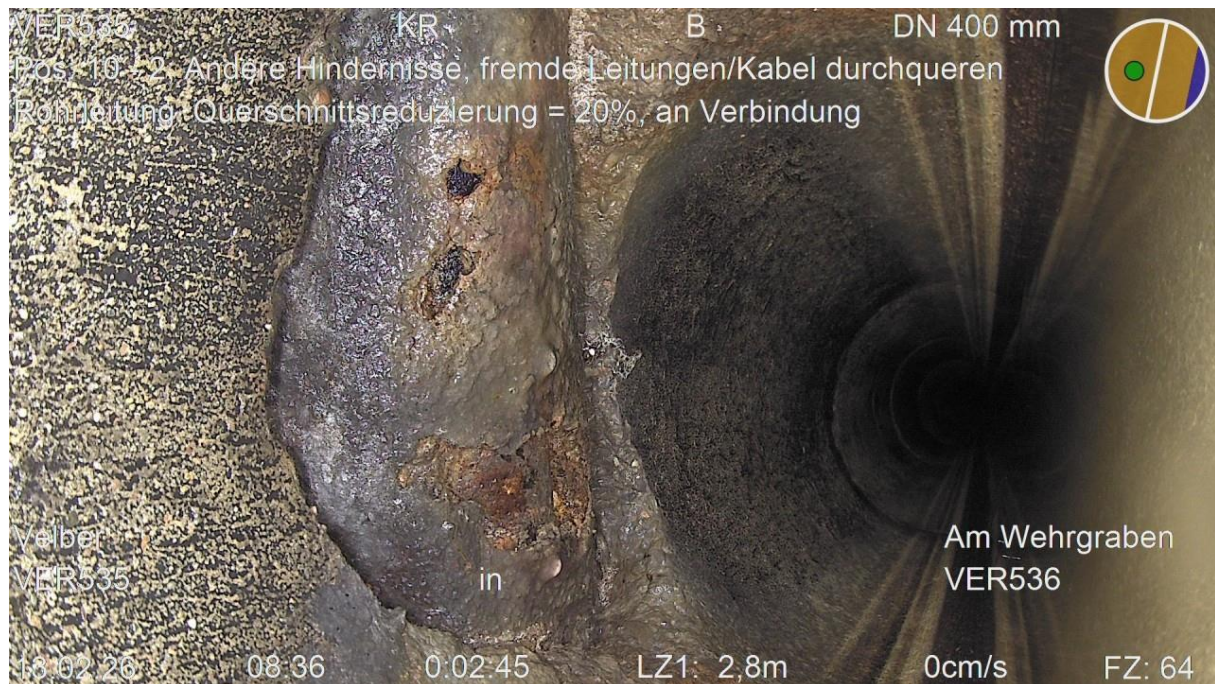
**3:** 2,80 m i.F.: fremde Leitungen/Kabel durchqueren Rohrleitung → Alte Gasleitung außer Betrieb von enercity → Ausbauen lassen von enercity → wird ggf. abgerissen wegen Neubau

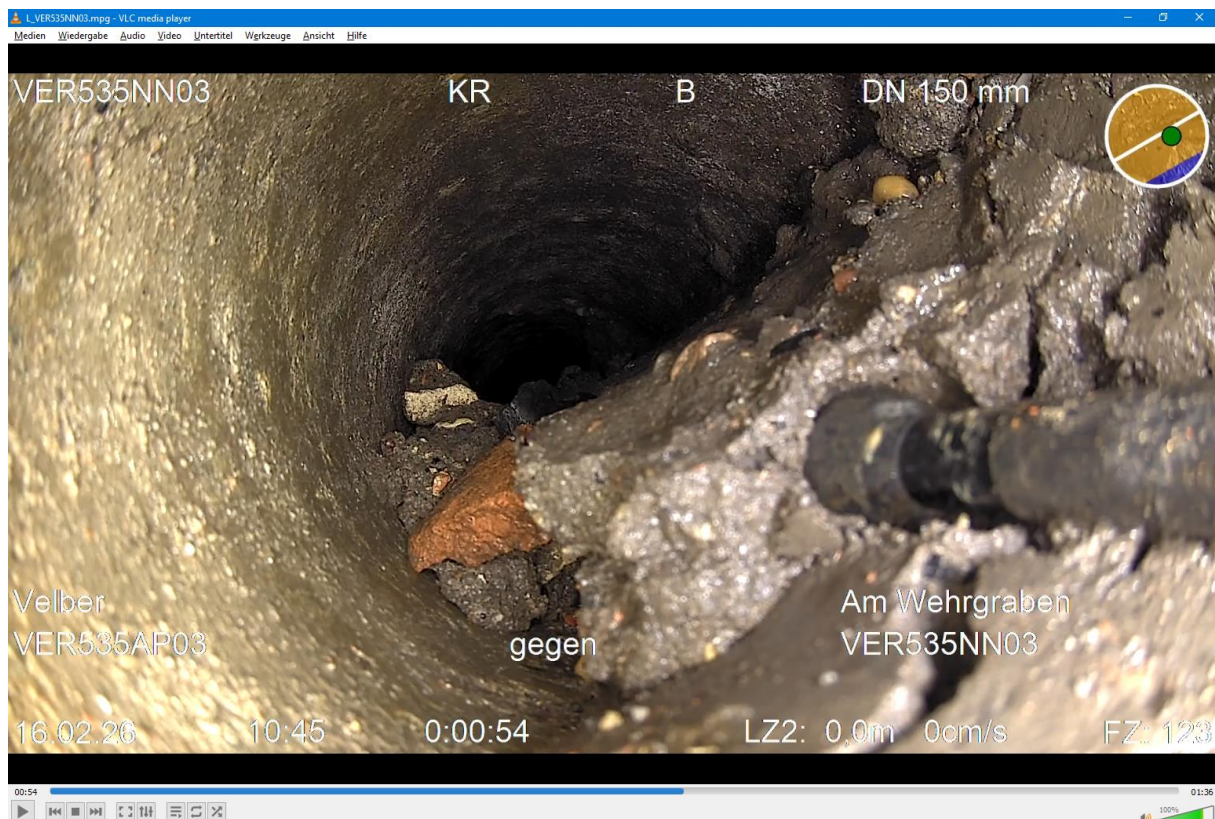
### VER535NN03

4: 0,00 m g.F.: Ablagerungen 40 % → Spülen möglich?

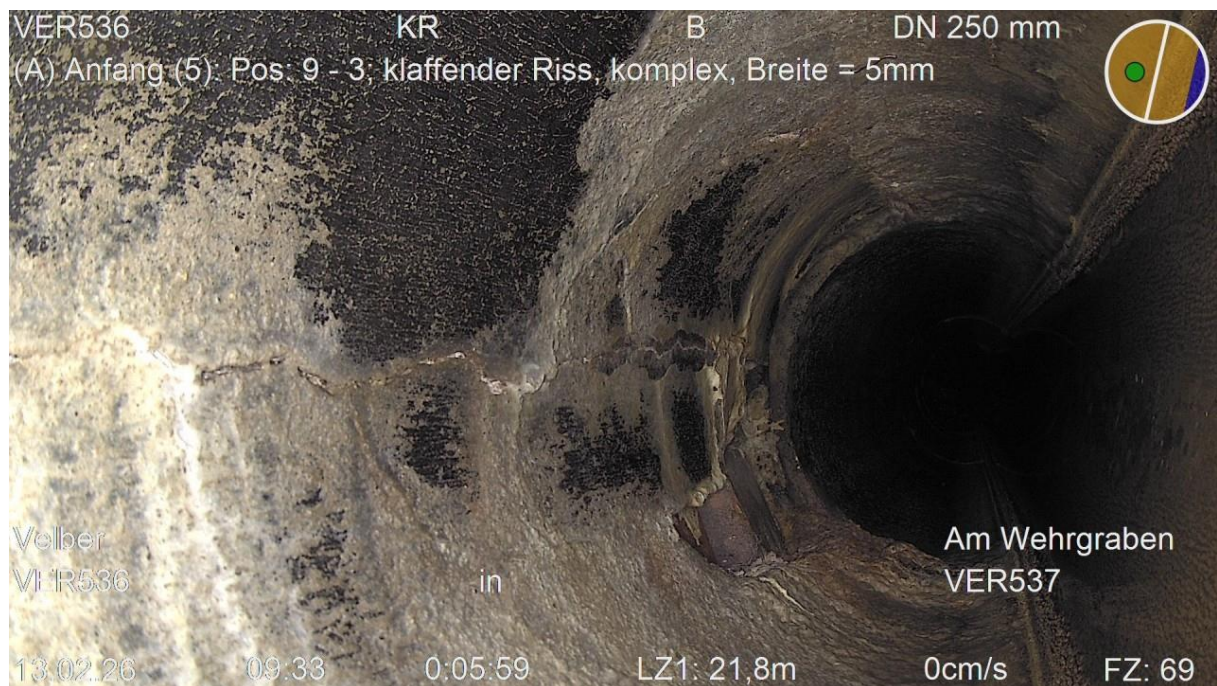
5: 21,80 m i.F.: klaffender Riss, komplex

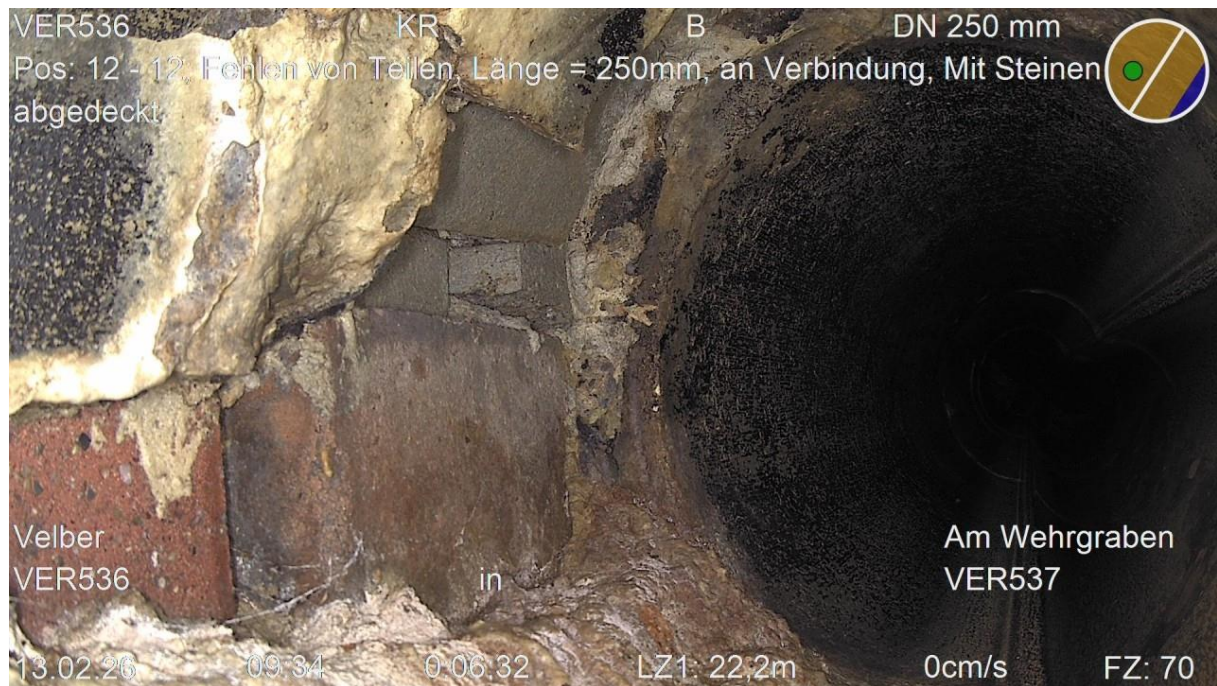
6: 22,20 m i.F.: Fehlen von Teilen

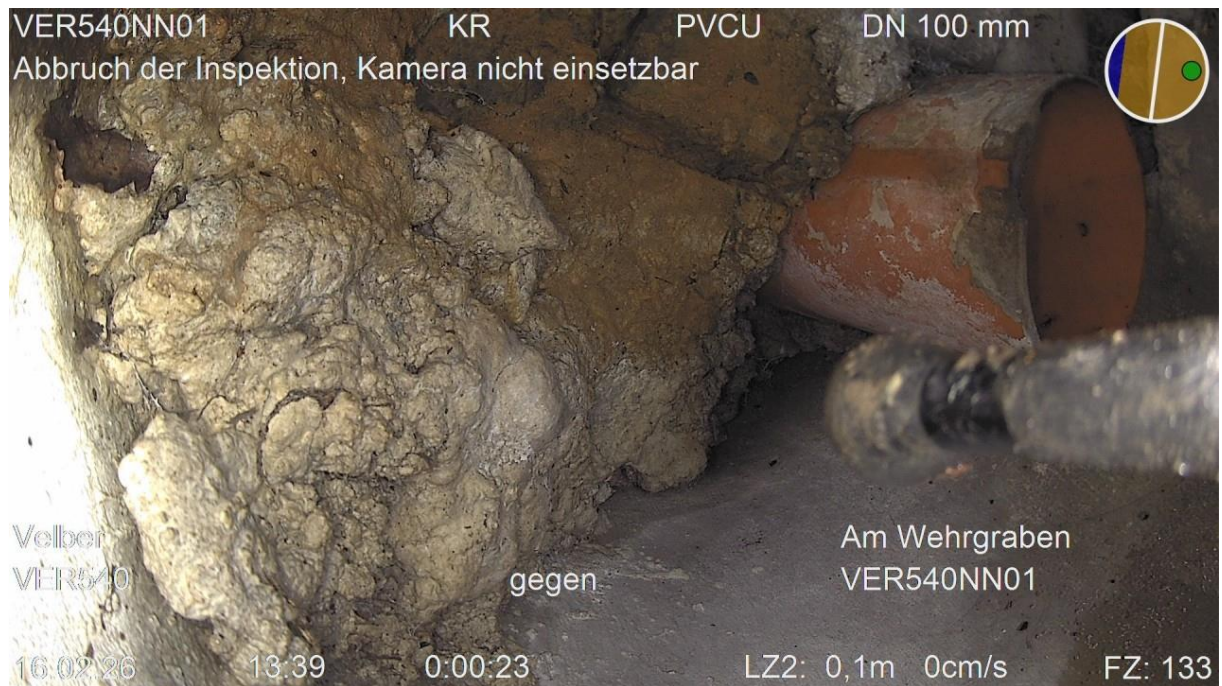
**VER540NN01**

7: 0,00 m i.F.: Abbruch der Inspektion, da kein Reinkommen in die Leitung (DN100)

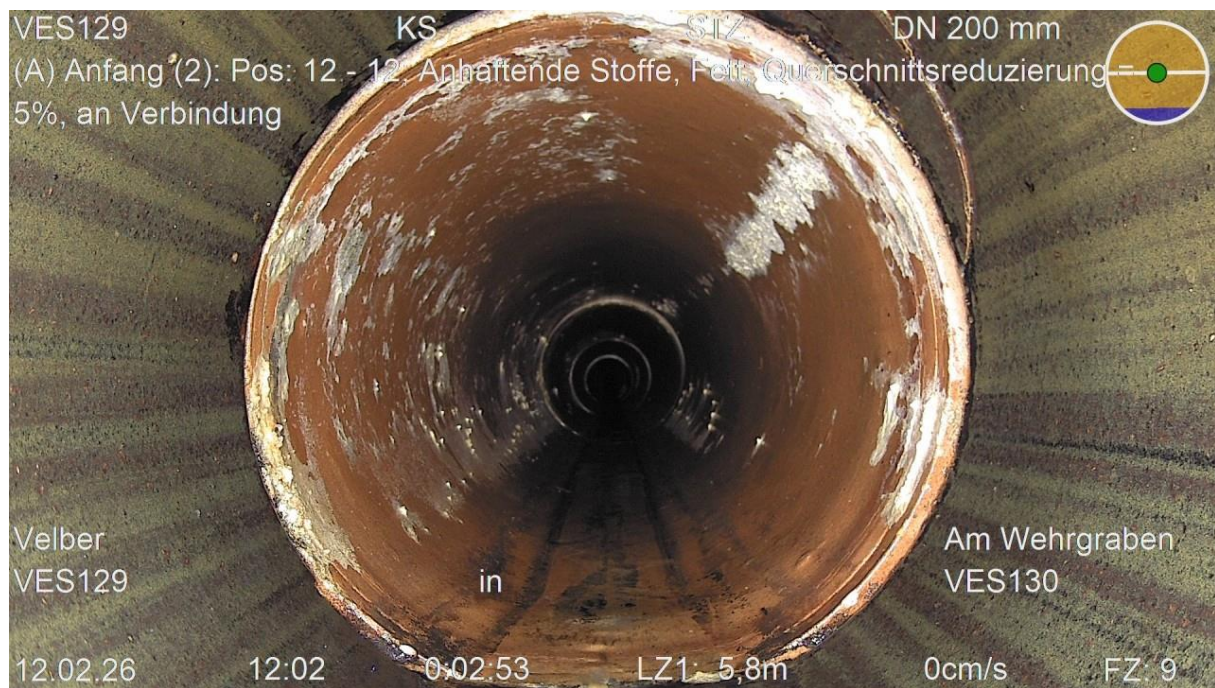
**11:** 5,80 m g.F.: Riss oben rechts

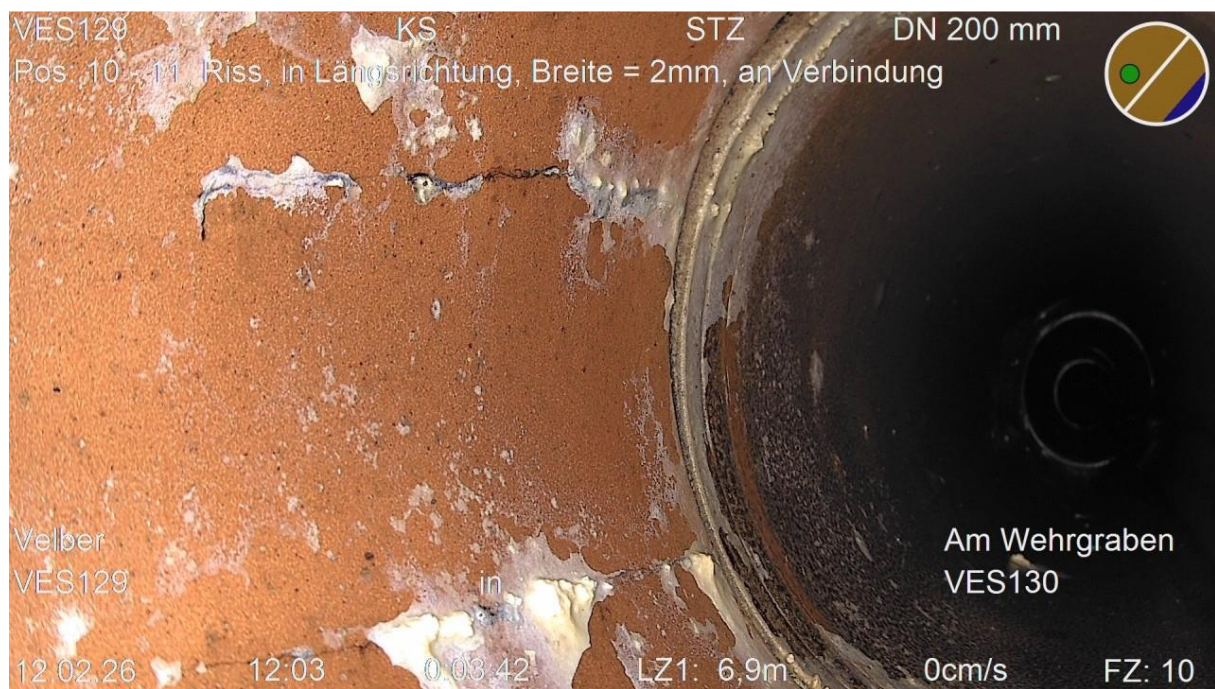
**12:** 6,90 m g.F.: Risse

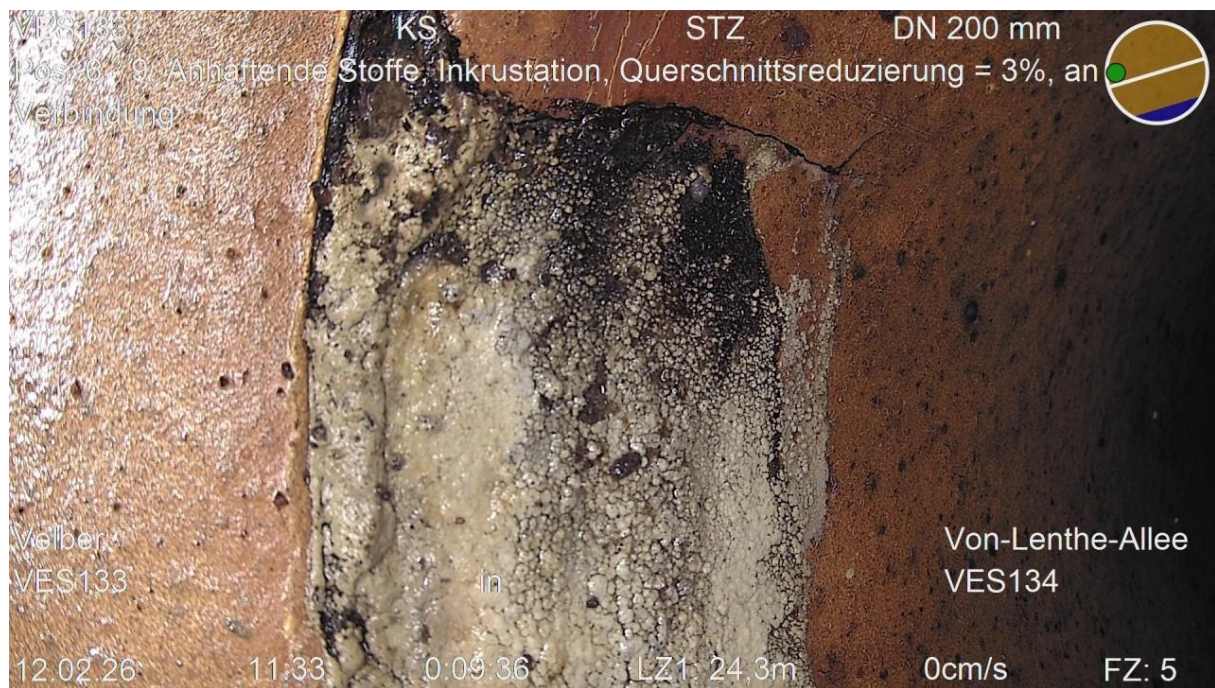
**13:** 24,30 m i.F.: Risse und Anhaftende Stoffe

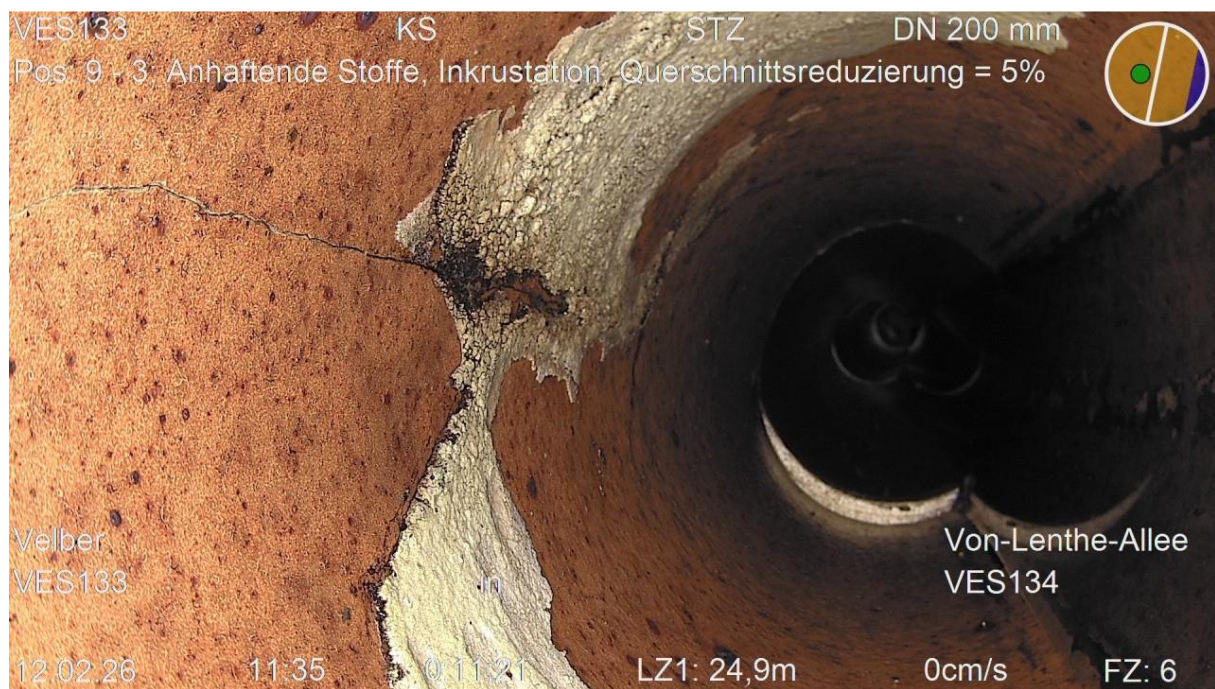
**14:** 24,90 m i.F.: Risse und Anhaftende Stoffe

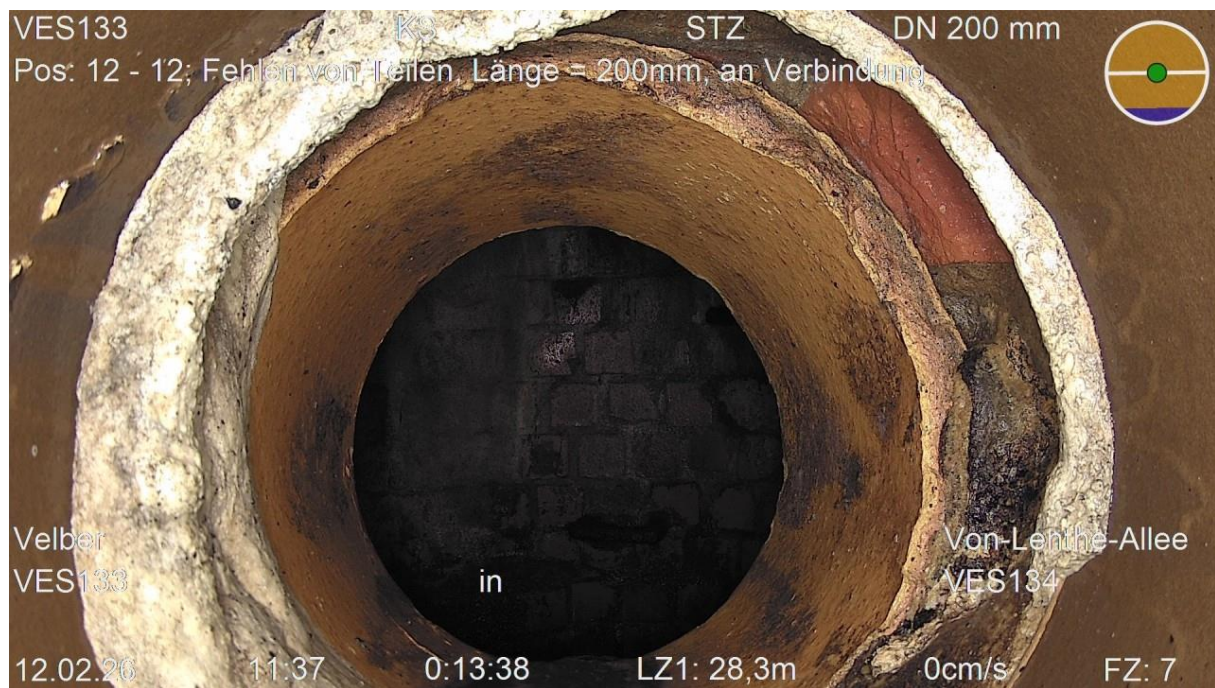
**15:** 28,30 m i.F.: Fehlen von Teilen

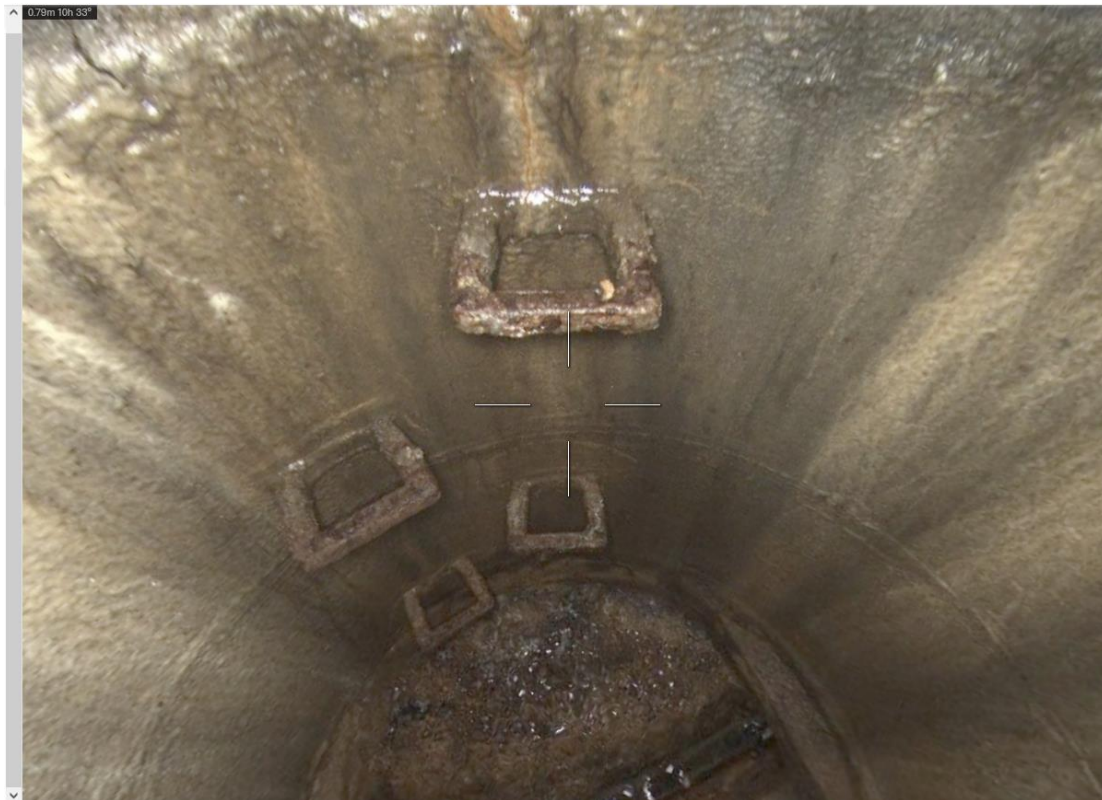
### VES129 (Schacht)

16: Schadhafte Steigeisen
