## Gemeinde Albbruck

## Trinkwasseraufbereitung Breitmoos Albbruck

## Bedarfsplanung / Machbarkeitsstudie

Albbruck / Dogern, den 31.03.2026

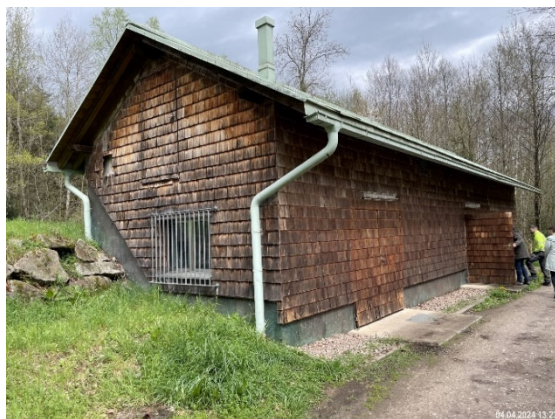
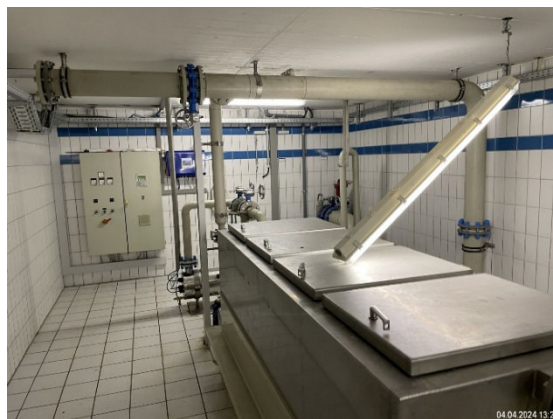
Er besteht aus zwei Rundbehältern mit Vorschacht und Betriebsgebäude. Die beiden Wasserkammern mit einem Speichervolumen von je 500 m<sup>3</sup> sind mit Fliesen ausgekleidet. Gemäß Vorgaben aus den DVGW-Regelwerken sollten Auskleidungen mit Fliesen nicht mehr genutzt werden. Durch die Hinterläufigkeit verursachter Stagnationsräume besteht ein potenzielles Aufkeimungsrisiko.

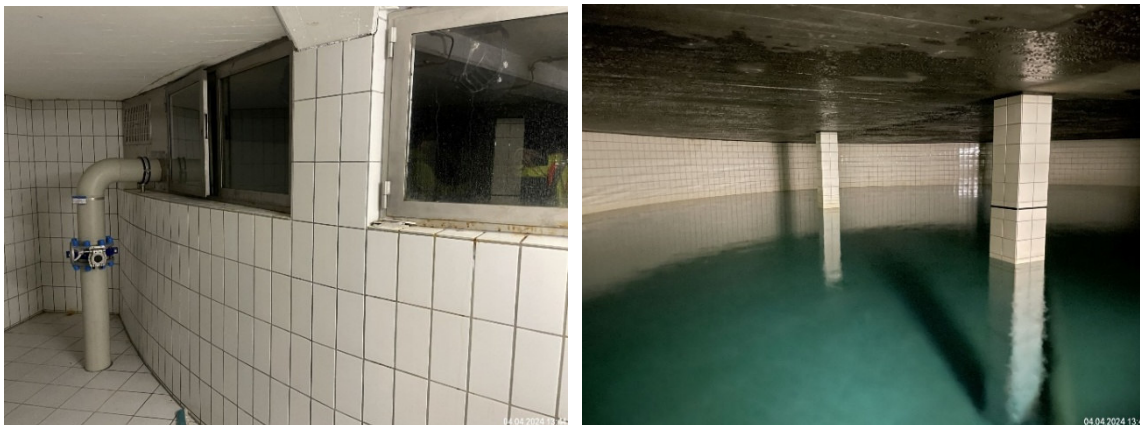
Zu den Wasserkammern ist aktuell nur ein beschwerlicher und nicht den Arbeitsschutzrichtlinien entsprechender Zugang vorhanden. Die jeweiligen Behälter können bislang nur über Fenster begangen werden. Die Be- und Entlüftung entspricht nicht mehr dem Stand der Technik.

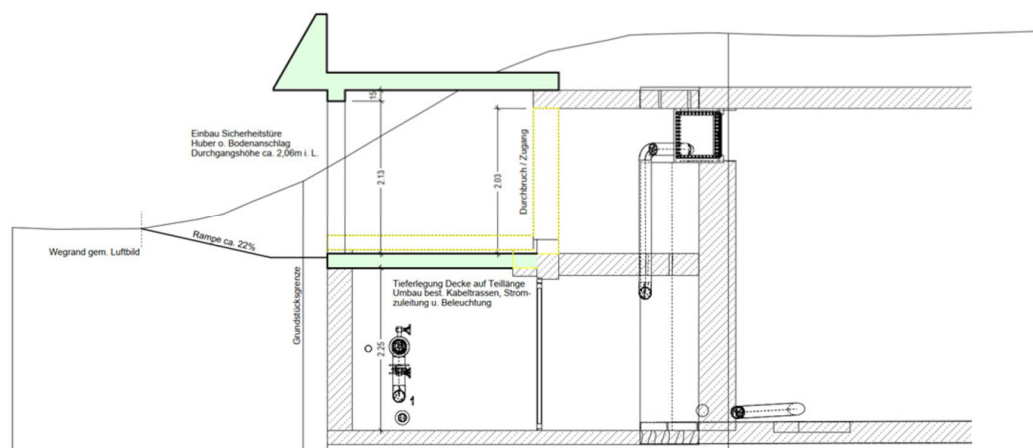
Gemäß den unter Abschnitt 2.2 dargestellten Skizzen war hierfür zunächst ein einfacher Anbau vorgesehen. Im Zuge der weiterführenden Planung und der Bestandsaufnahme des Bauwerks wurden jedoch Abweichungen gegenüber den vorliegenden Planunterlagen festgestellt. Diese führen dazu, dass ohne zusätzliche Eingriffe in den Bestand lediglich eine unzureichende Durchgangshöhe von unter 1,70 m erreicht werden kann.

Wie im nachfolgenden Schnitt dargestellt, kann nur durch den zusätzlichen Abbruch und die Neuherstellung der Decke des Rohrkellers zumindest eine Durchgangshöhe von über 2,00 m erzielt werden.

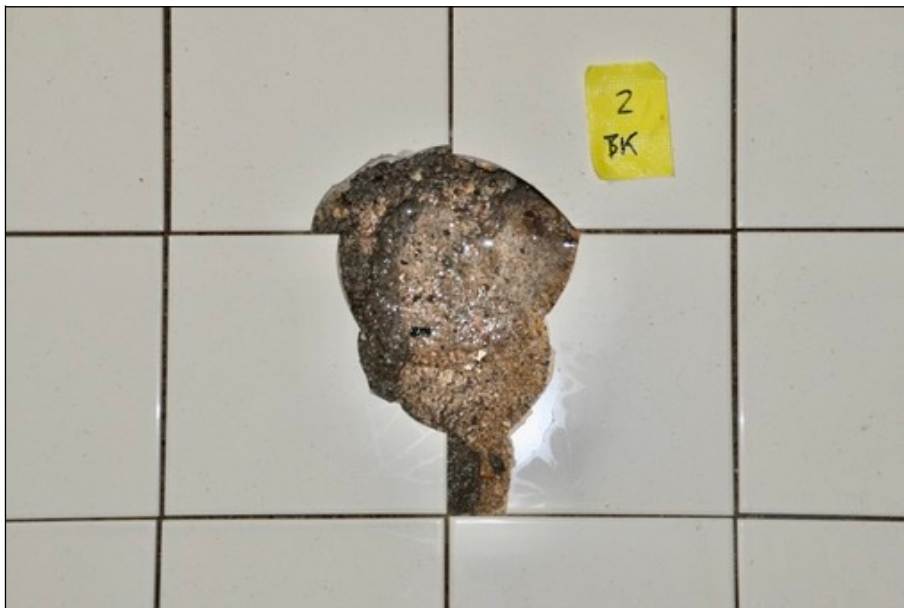
Bild 3

23.09.2025, Abplatzungen des Fliesenbelag und durchfeuchteter Estrich. Estrich zeigte eine mürbe Struktur.

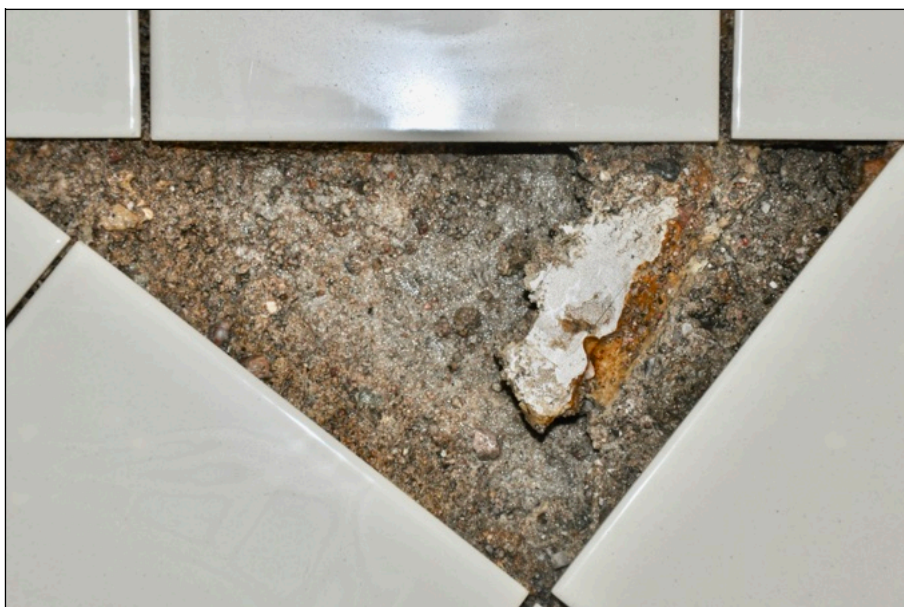
Bild 4

23.09.2025, Herausbrechen des Fliesenbelag und durchfeuchteter Estrich. Estrich zeigte eine mürbe Struktur.

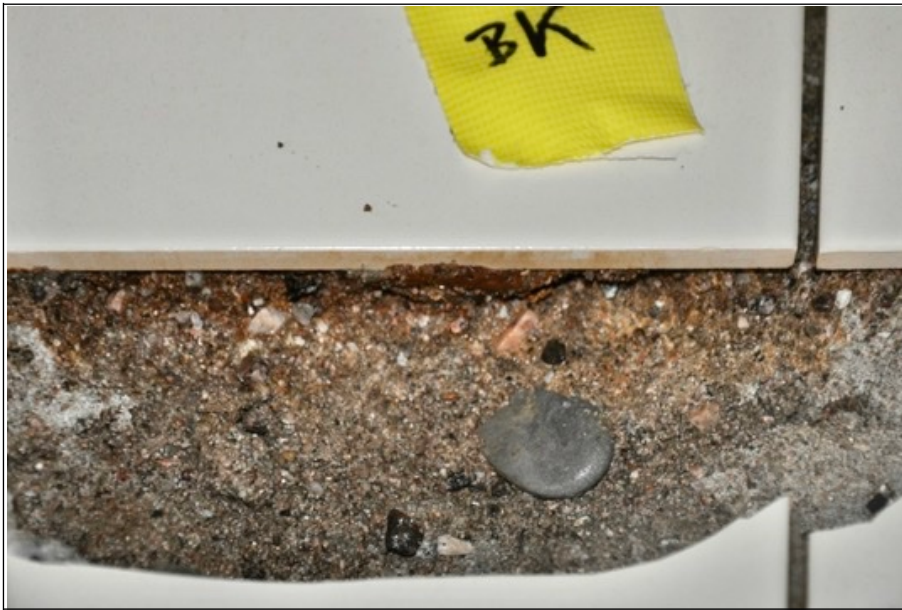
Bild 5

23.09.2025, Abplatzungen des Fliesenbelag und durchfeuchteter Estrich. Estrich zeigte eine mürbe Struktur.

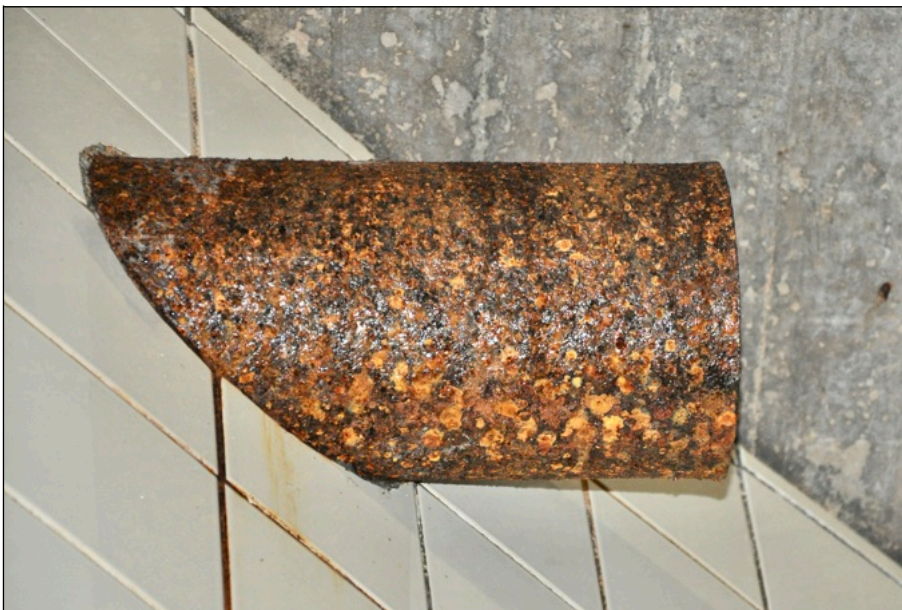
Bild 5

23.09.2025, starke Korrosion an Stahlrohr im oberen Bereich des Wasserbeckens.

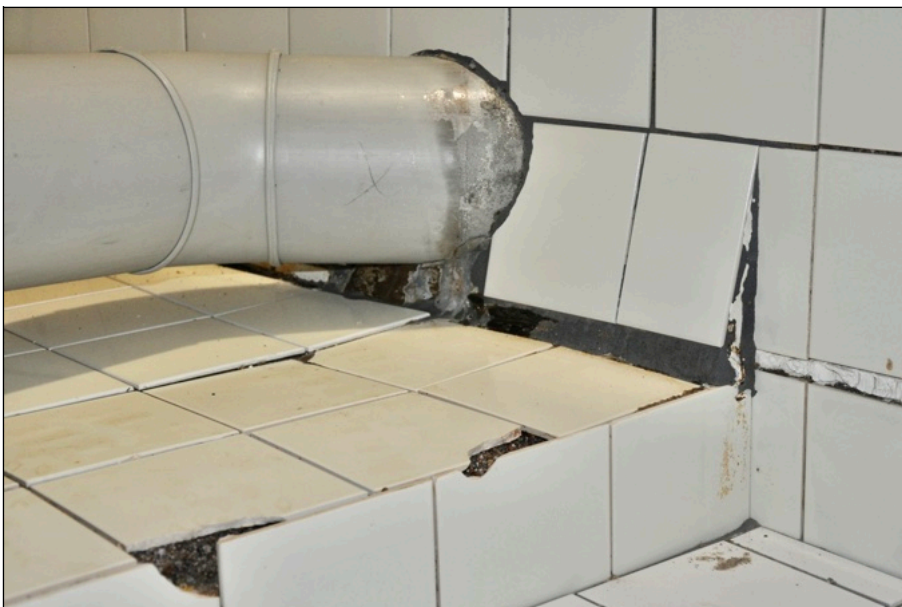
Bild 6

23.09.2025, starke Schäden an Fliesenbelag des Wasserbeckens.

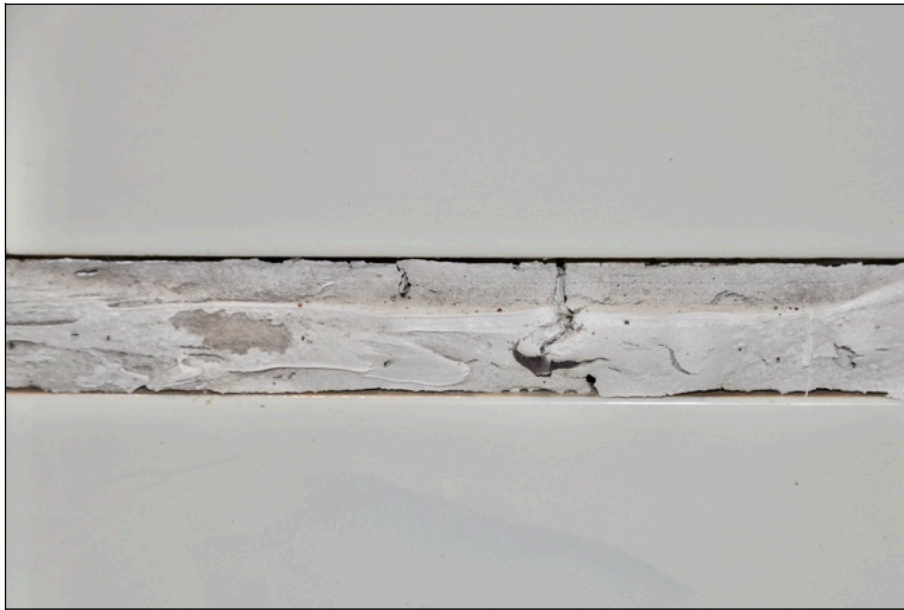
Bild 7

23.09.2025, brüchiges Fugenmaterial.

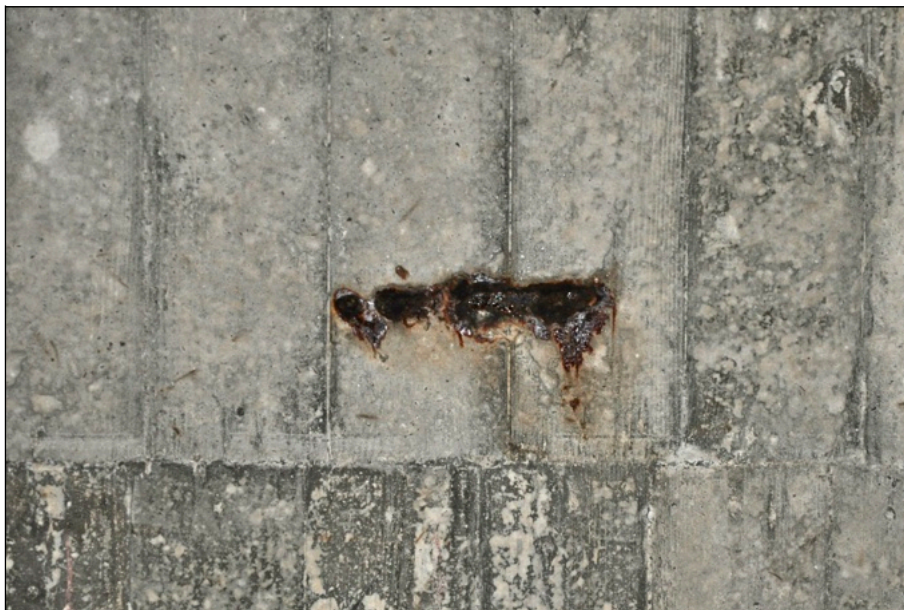
Bild 8

Die Betondeckung ist überwiegend ausreichend, lokal jedoch zu gering, was die Korrosionsanfälligkeit begünstigt. Schadstoffuntersuchungen (PCB, Sulfat) ergaben keine auffälligen bzw. erhöhten Werte.

23.09.2025, Korrosionsprodukte bei zu geringer Betondeckung im Prüfbereich TBA 08.

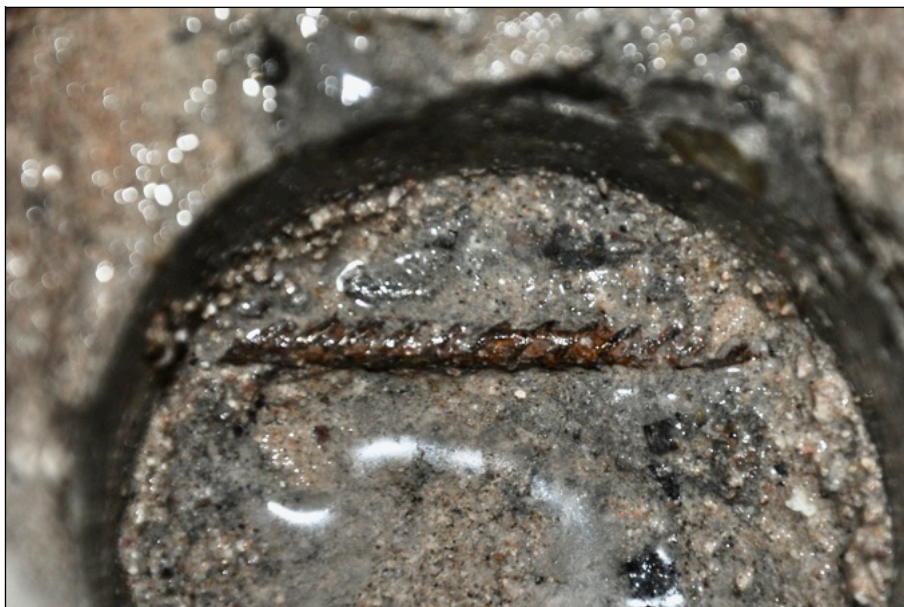
Bild 9

23.09.2025, Prüfbereich TBA 01 mit Korrosionsprodukten und bis zu 0-5% Querschnittsminderung.

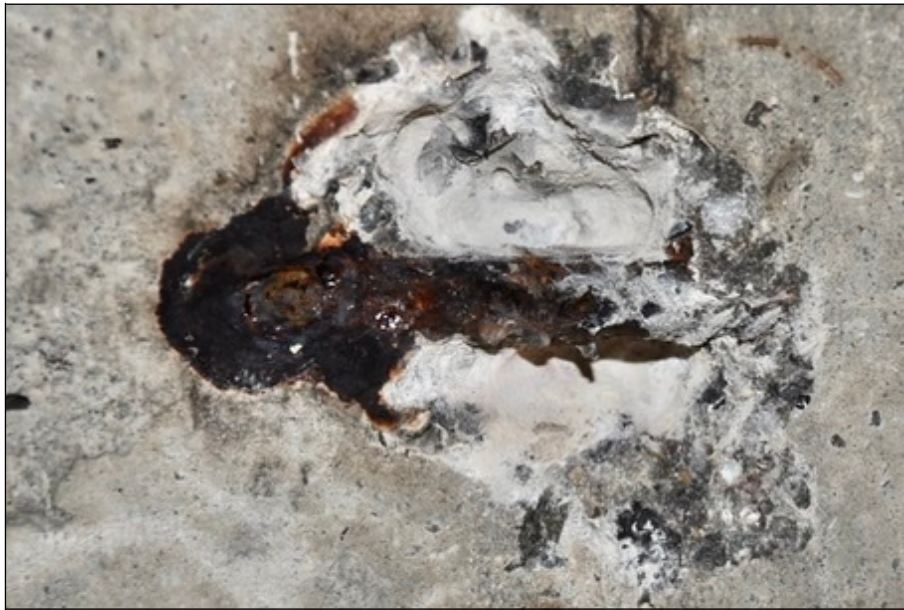
Bild 10

Es wurden Bewehrungskorrosion an der Untersichten der Geschossdecke mit einer Querschnittsminderung bis etwa 10-20% festgestellt.

23.09.2025, Prüfbereich TBA 08 mit Korrosionsprodukten und bis zu 10-20% Querschnittsminderung.
