**Baumkataster**

**Haus Kiesselbach**

**Alte Dorfstraße 2-2a**

**26. Januar 2026**

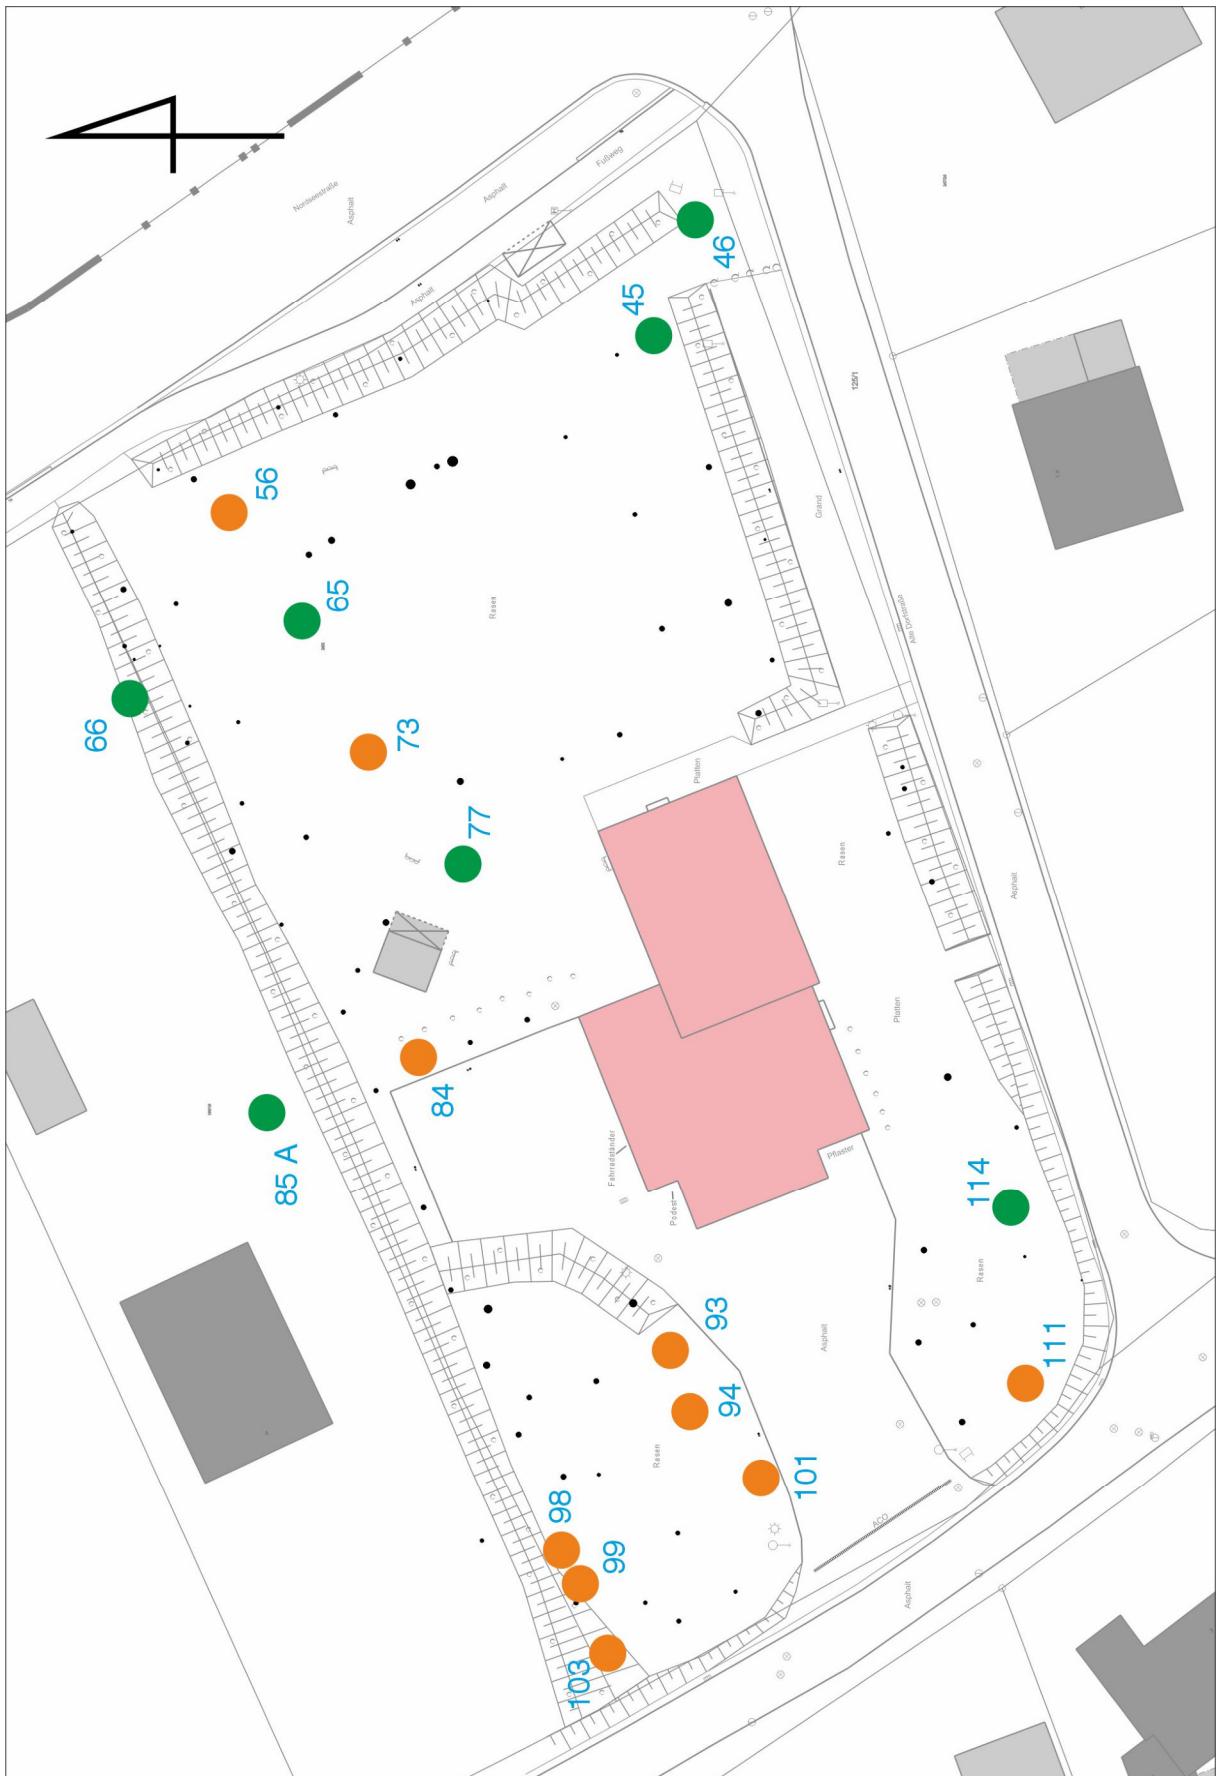
Abb. 1: Übersicht über die Standorte der höherwertigen Bäume (grün) und der Bäume mit erwarteter eingeschränkter Reststandzeit (orangefarben) im Bearbeitungsgebiet. Maßstab 1:500.

Mehrere Bäume im Bestand sind aufgrund von Schäden und Mängeln nicht als Ankerpunkte einer zukünftigen Planung anzusehen. Hier sind die vorrangig die fünf Eschen im Nordwesten des Bearbeitungsgebiets zu nennen. Während die gekappte Nr. 101 schon allein in Folge dieses Umstandes nur noch über eine sehr eingeschränkte Reststandzeit verfügt, ist für die übrigen Eschen aufgrund des sichtbaren oder doch zumindest anzunehmenden Befalls durch das Eschentriebsterben gleichfalls nur noch von einer beschränkten Lebenserwartung auszugehen. Erfahrungen anderenorts haben gezeigt, daß erkrankte und somit geschwächte Bäume früher oder später Fäulen im Wurzelbereich sowie im Stammfuß entwickeln. Der Holzabbau breitet sich dabei ungewöhnlich schnell aus und führt z. T. schon kurze Zeit nach Feststellung erster äußerlicher Symptome wie Exsudataustritt (Leckstellen), Rindennekrosen (absterbende Rinde) oder kleinen offenen Faulstellen zur akuten Beeinträchtigung der Standicherheit des betroffenen Gehölzes. Dabei besteht oft keine Korrelation zwischen einer noch vergleichsweise hohen Vitalität des befallenen Baumes und dem Ausmaß der Schäden in Wurzelbereich oder Stammfuß.

Ebenfalls eine krankheitsbedingt deutlich verkürzte Reststandzeit muß der Ulme Nr. 103 unterstellt werden. Die Holländische Ulmenkrankheit, eine meist letal verlaufende Pilzerkrankung, welche zuletzt insbesondere in den 1980er- und 1990er-Jahren landesweit die Masse der Alt-Ulmen vernichtet hat, ist im Ulmenbestand noch flächendeckend verbreitet und führt regelmäßig zum kurzfristigen Absterben der befallenen Individuen.

Schließlich ist noch der Berg-Ahorn Nr. 111 zu nennen, dessen erhebliche Vitalitätsmängel ebenfalls eine nur noch beschränkte Lebensdauer erwarten lassen.

Zu erwähnen ist in diesem Zusammenhang noch die Sitka-Fichte Nr. 77. Der am unteren Stamm festgestellte Harzfluß kann auf einen Fäule im Wurzelbereich hinweisen, stellt aber letztlich ebenso wie der Exsudataustritt an Laubbäumen ein unspezifisches Merkmal dar, das verschiedene Ursachen haben kann. Aussagen bezüglich einer möglicherweise verkürzten Standzeit sind so nicht sicher zu treffen. Einer Schädigung im Wurzelbereich steht die gegebene hohe Vitalität der Fichte entgegen. Der Baum bleibt jedoch verdächtig.

Eine Übersicht über die Lage der höherwertigen Bäume sowie der Bäume mit erwarteter eingeschränkter Reststandzeit bietet Abb. 1 auf der folgenden Seite.

Die oben aufgeführten Bäume mit voraussichtlich eingeschränkter Restlebensdauer konzentrieren sich im Nordwesten des Bearbeitungsgebiets nördlich der bestehenden Zufahrt und westlich der vorhandenen Stellplätze. Ein Eingriff in den Baumbestand an dieser Stelle wäre daher als von geringerer Intensität als im übrigen Grundstück zu bewerten. Auch wenn möglicherweise die Platzierung eines Baukörpers hier weniger günstig ist, so kommt dieser Bereich doch für die Unterbringung der geplanten Stellplatzanlage in Frage.
