**LBA** Labor für Beprobung und  
Anwendungsentwicklung GmbH

Großrosseln, den 14.10.2026

### **Erneuerung Planschbecken, Hallen- und Freibad Schwalbach - Bodenerkundung vor Rückbau des vorhandenen Planschbeckens**

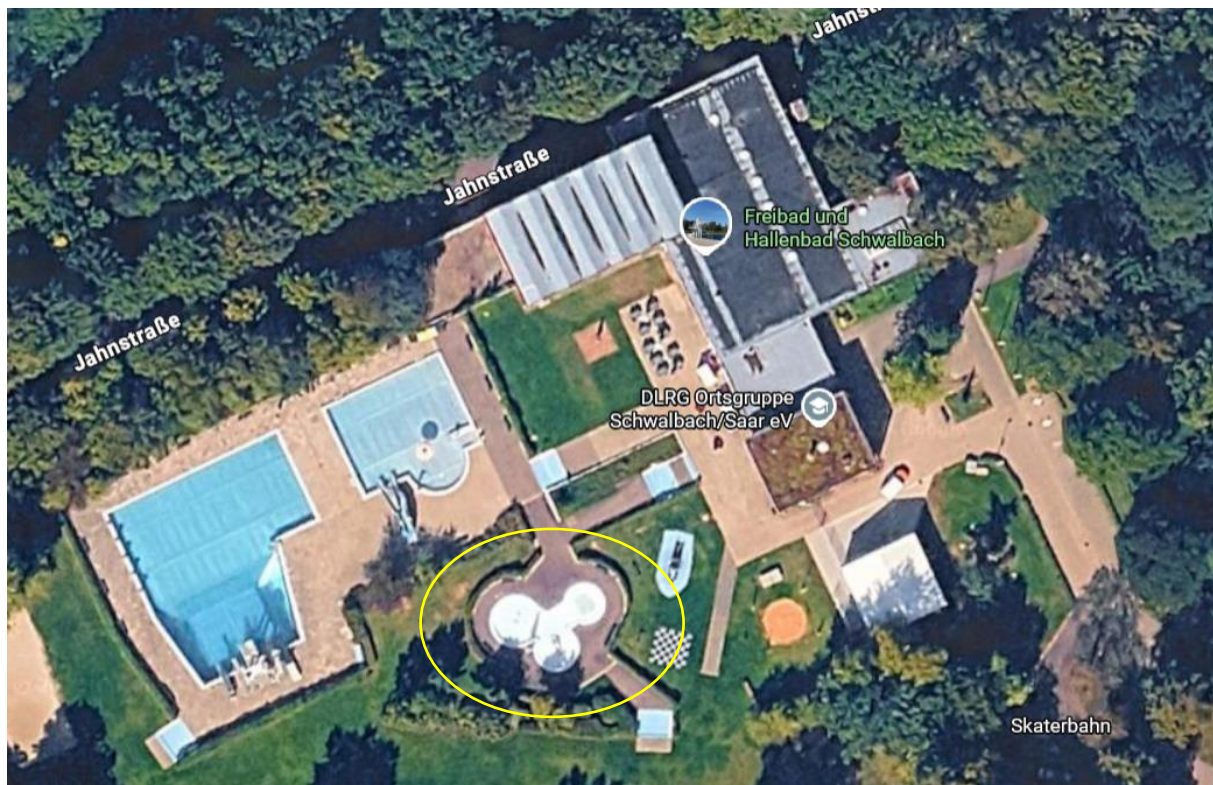
die Gemeinde Schwalbach plant die Erneuerung des Planschbeckens im Hallen- und Freibad Schwalbach. Das Luftbild zeigt die Lage und Form des aktuell vorhandenen Beckens (s. Foto 1).

**Foto 1: Luftbild 2026**

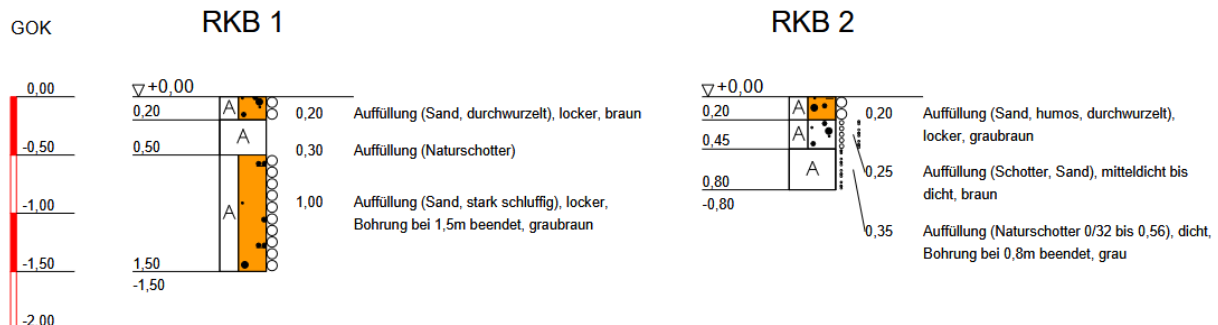
**Abb. 1: Geländeschnitt der Baggerschürfen und Bohrungen**

Der Bodenaufbau beginnt in beiden Schürfen mit 0,2 m aufgefülltem, humosem Sand bis 0,2 m u. GOK. Darunter folgt im Bereich hinter dem Becken bis 0,5 m u. GOK ein aufgefüllter Naturschotter. Bis Schurfsohle bei 1,5 m u. GOK wurde ein stark schluffiger, lockerer Sand erkundet. In dem Baggerschurf 2 vor dem Becken folgt unter dem humosen Oberboden bis 0,45 m ein Schotter-Sand-Gemisch, das als mitteldicht beschrieben ist und bis Unterkante Bohrung bei 0,8 m u. GOK ein Naturschotter, der als dicht beschrieben ist. Die Bohrung wurde aufgrund des hohen Bohrwiderstands bereits bei 0,8 m u. GOK beendet, wahrscheinlich auf einem Grobbestandteil aus z. B. Bauteilen oder grobem Bauschutt des früheren Beckens. Zur Abklärung wurde eine weitere Rammkernbohrung direkt an der Geländeoberkante im Bereich der benachbarten Hecke angesetzt (s. Foto im Anhang). Auch die Rammkern-

Sobald die Lage und Ausführung des geplanten Beckens feststehen, sollten an den Eckpunkten Rammsondierungen ausgeführt werden, um zu gewährleisten, dass unter dem neuen Becken gleichmäßige Lagerungsverhältnisse vorhanden sind. Dann kann der vorhandene Bodenaufbau für die Gründung des neuen Beckens genutzt werden.

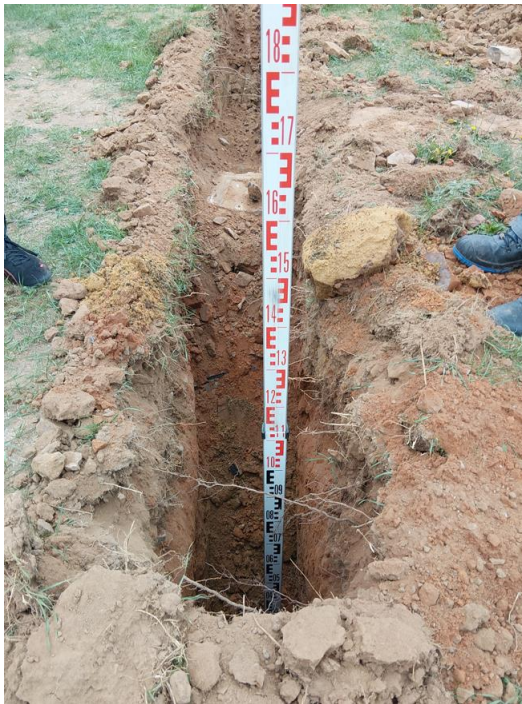
**Foto 2: Baggerschurf 1, gesamt**

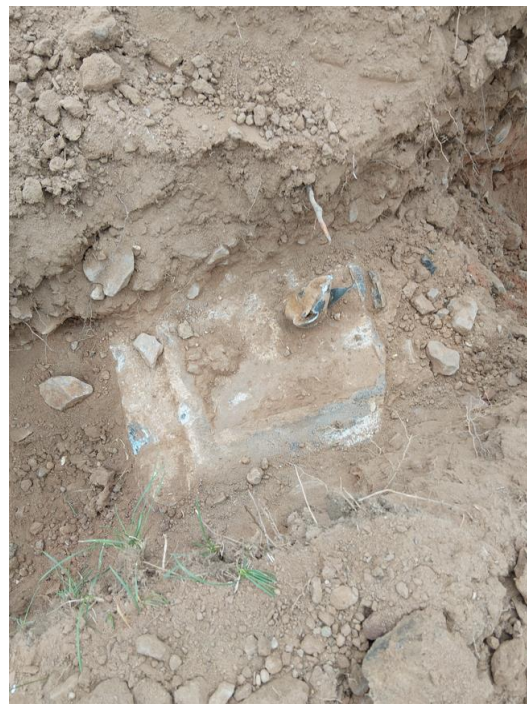
**Foto 3: Mauerrest in Baggerschurf 1**

Die Erkenntnisse aus den Baggerschürfen und Bohrungen zeigen, dass die früheren Einbauten nicht vollständig entfernt wurden. Es ist damit zu rechnen, dass im Untergrund das frühere Becken sowie sonstige Mauerreste oder Einzelfundamente sonstiger Einbauten verblieben sind. Mit Mauerresten des früheren Beckenrands ist bereits bei 0,3 bis 0,4 m u. GOK zu rechnen (s. Foto 2 und 3) und mit dem Beckenboden bei rund 0,8 m u. GOK (s. RKB 2). Es ist davon auszugehen, dass das aktuell vorhandene Becken über der im Boden belassenen Bodenplatte des früheren Beckens errichtet wurde.

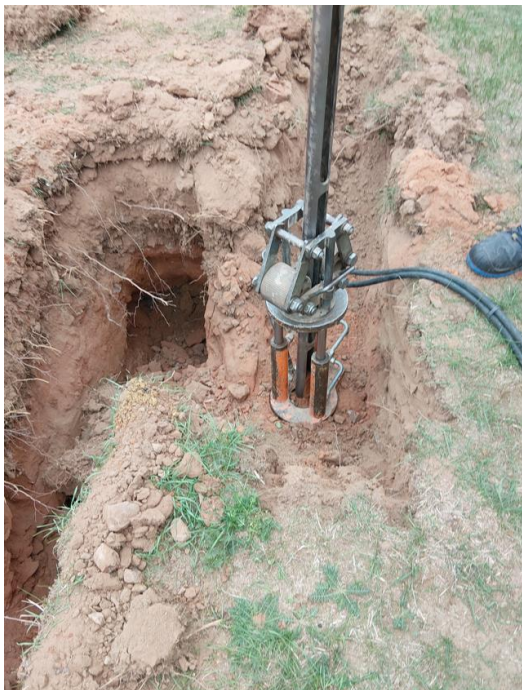
**Foto 4: Baggerschurf 2, gesamt**

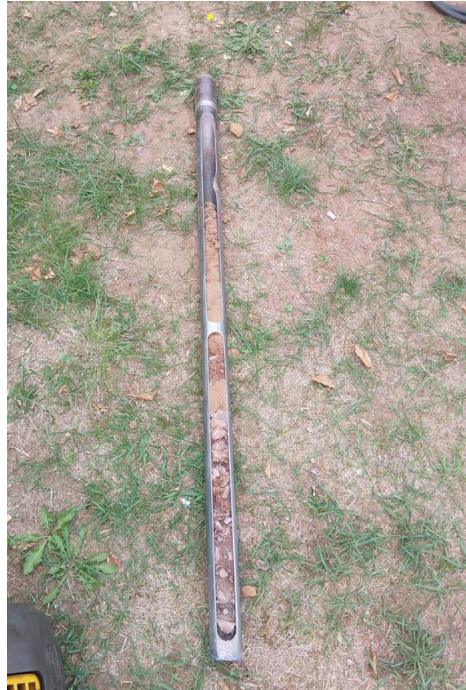
**Foto 5: Bohrkern der Zusatzbohrung RKB 2**

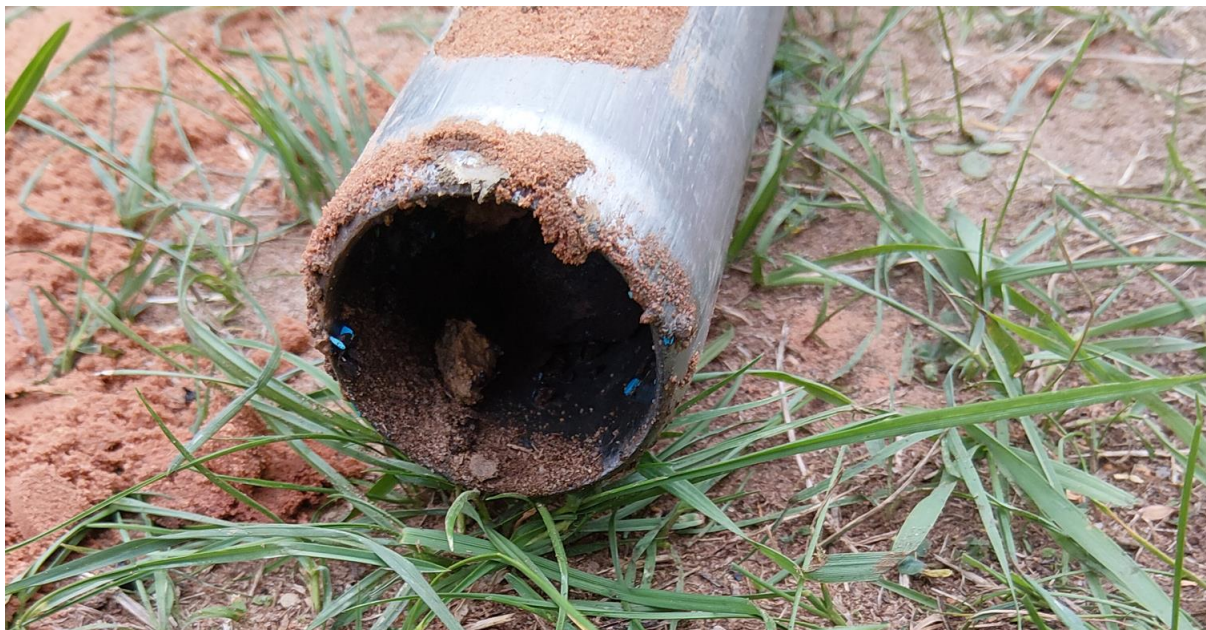
bohrung konnte nur 0,8 m tief abgeteuft werden. Der Bodenaufbau war derselbe wie im Baggerschurf und der darin ausgeführten RKB 2. An der Bohrspitze wurden in dieser Bohrung blaue Farbreste festgestellt (s. Foto 6), die für die Beendigung der Bohrung auf dem früheren Beckenboden sprechen. Die geschilderten Ergebnisse sind in den folgenden Fotos festgehalten.

**Foto 6: Detailfoto der Bohrkrone mit Farbresten**

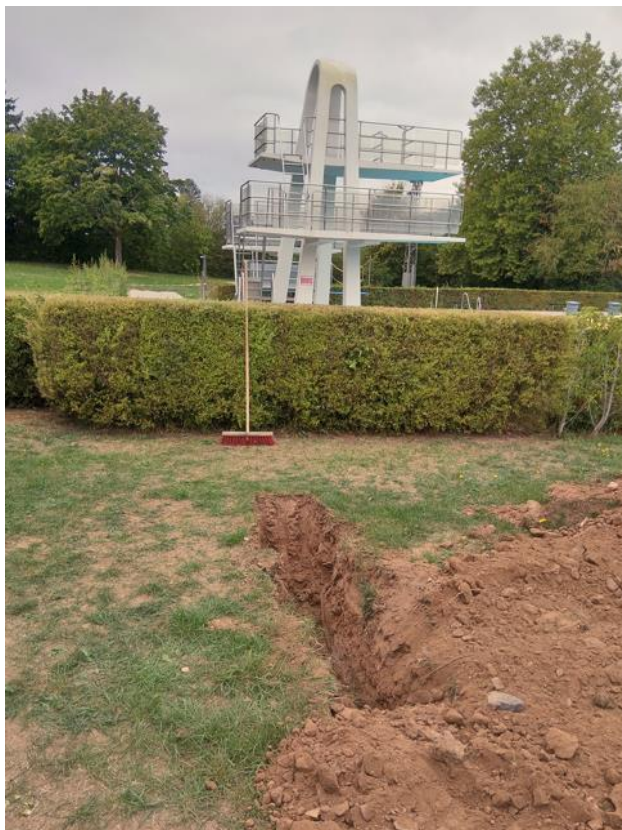
Foto 7: Lage Baggerschurf 1 (RKB 1)

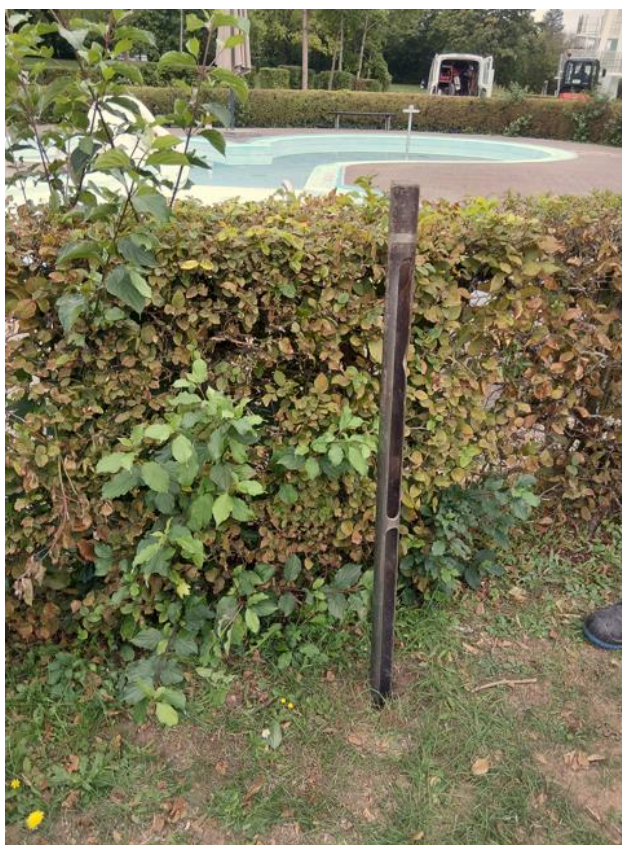
Foto 8: Lage RKB 2 (zusätzliche Bohrung)
