**Vorbereitende bodenkundliche  
Untersuchungen,  
Haselünne  
-Standorte Hammer Schleife-  
-Bericht-**

Projekt-Nr.: 2024-08-0095

Melle, den 26.09.2024

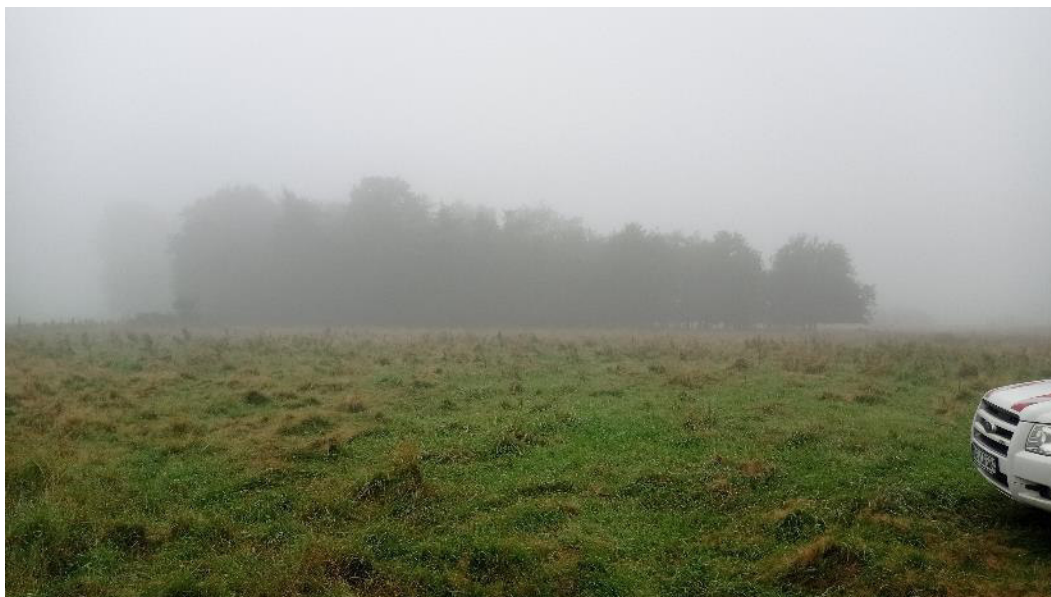
Foto 1: Blick über die Fläche a: Kleingewässer, Blickrichtung Süden.

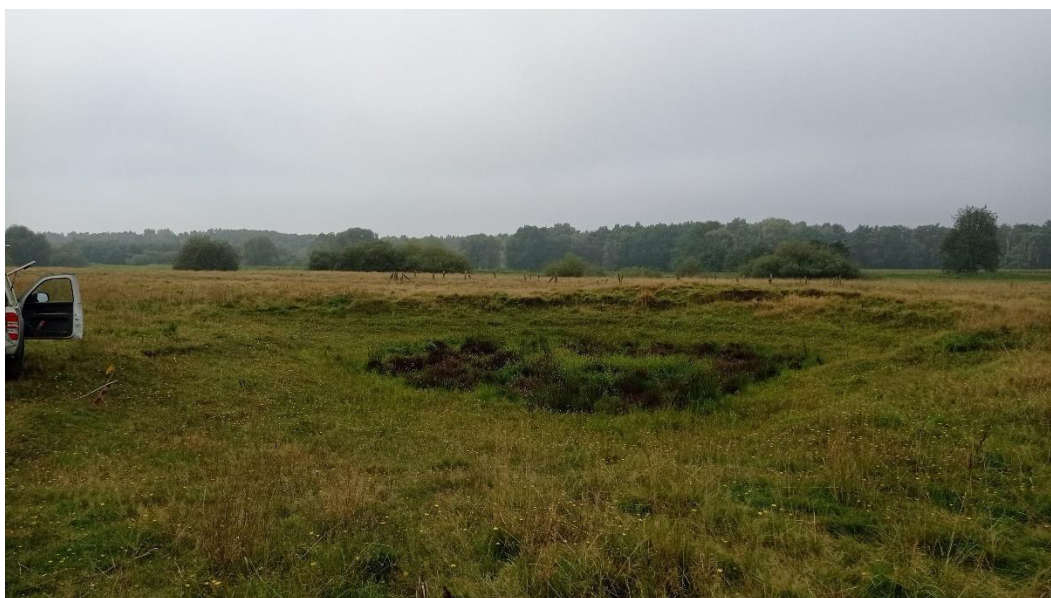
Foto 2: Blick über die Fläche a: Kleingewässer, Blickrichtung Süden.

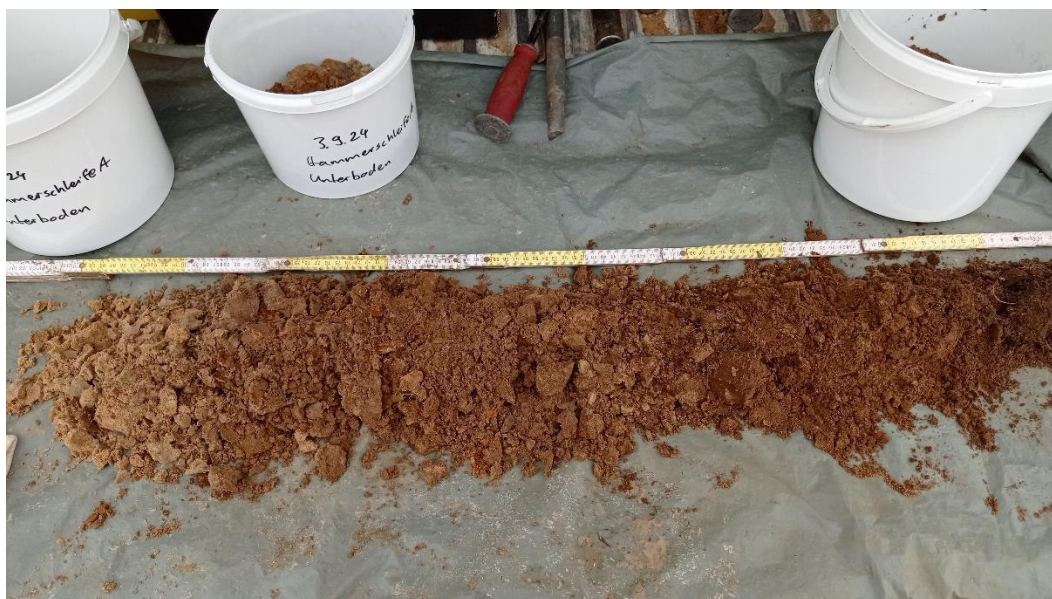
Foto 3: Beispiel Bodenmaterial Handbohrung, Fläche a: Kleingewässer.

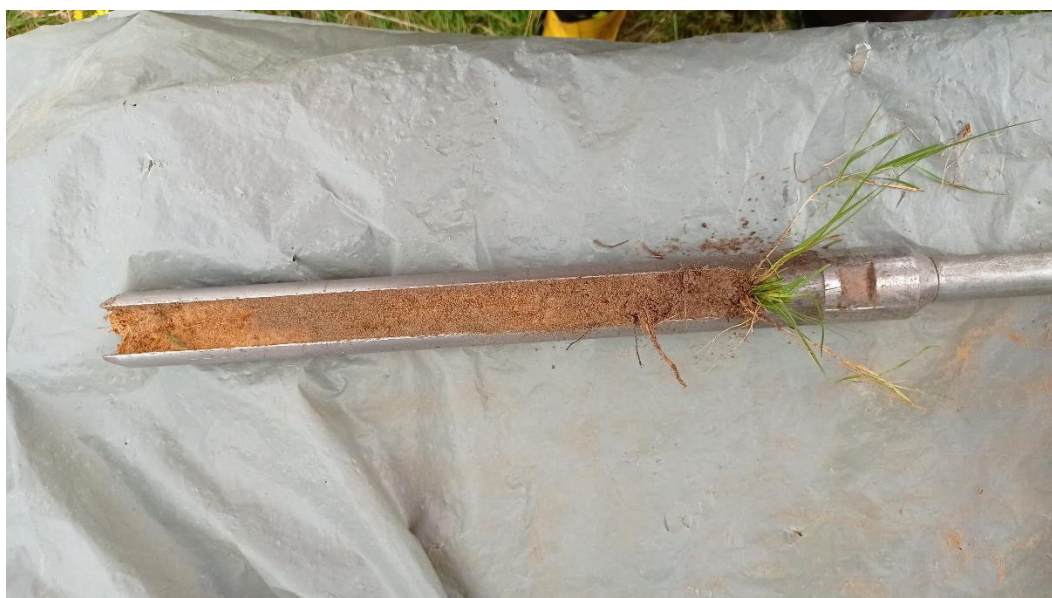
Foto 4: Beispiel Oberboden, Fläche a: Kleingewässer.

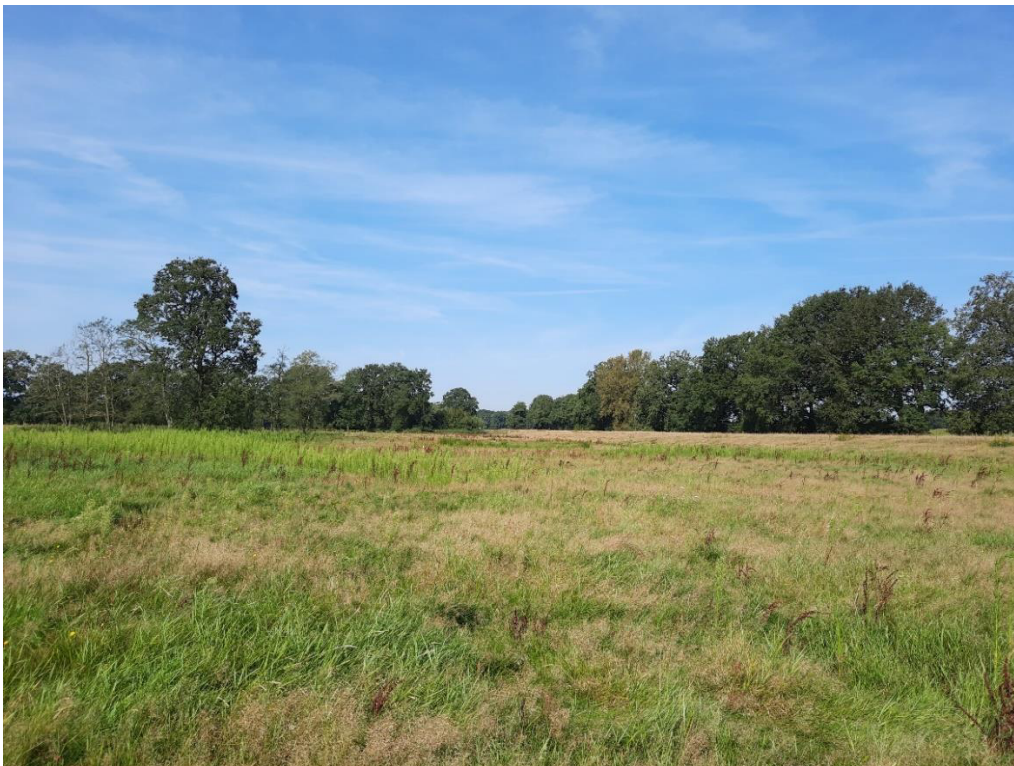
Foto 1: Übersicht über die Fläche b, Blänke, Blickrichtung Westen.

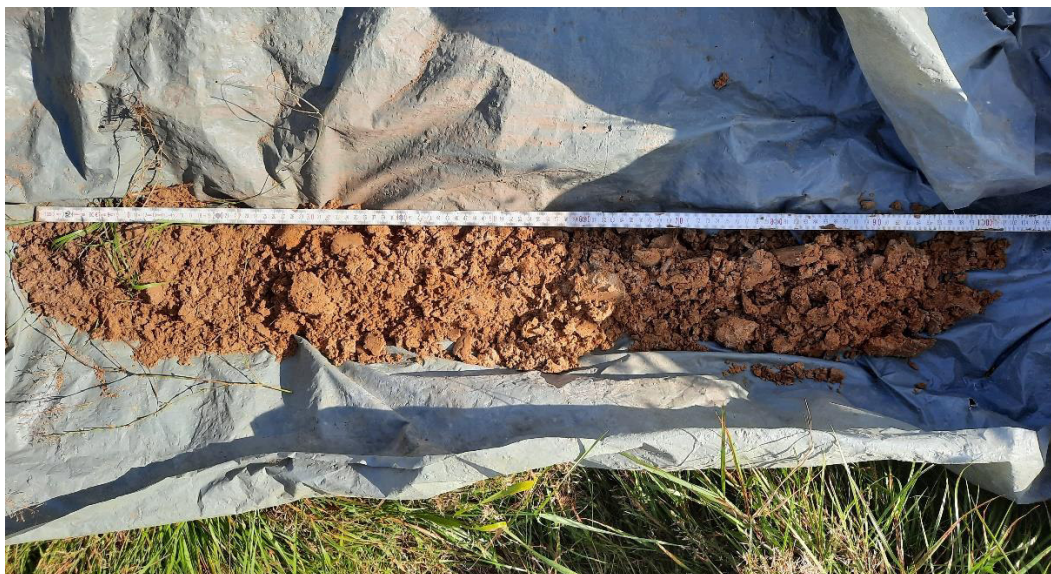
Foto 2: Beispiel Bodenmaterial Handbohrung, Fläche b: Blänke.

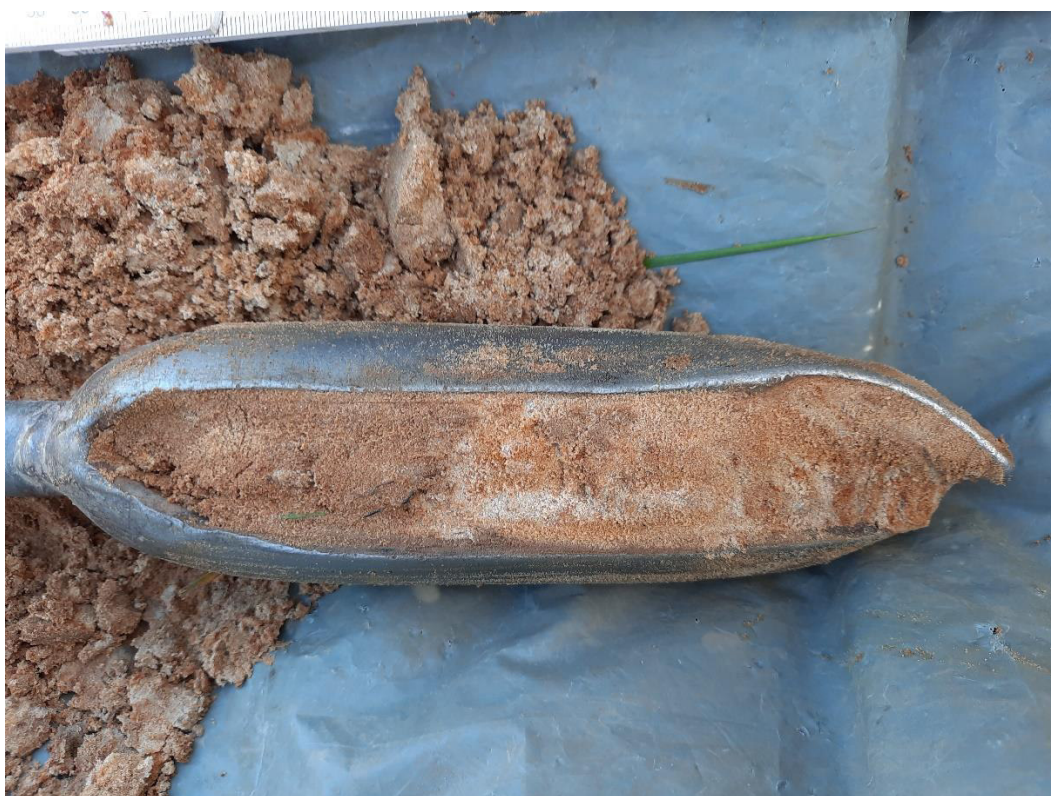
Foto 3: Beispiel Bodenmaterial Nahaufnahme, Fläche b: Blänke.

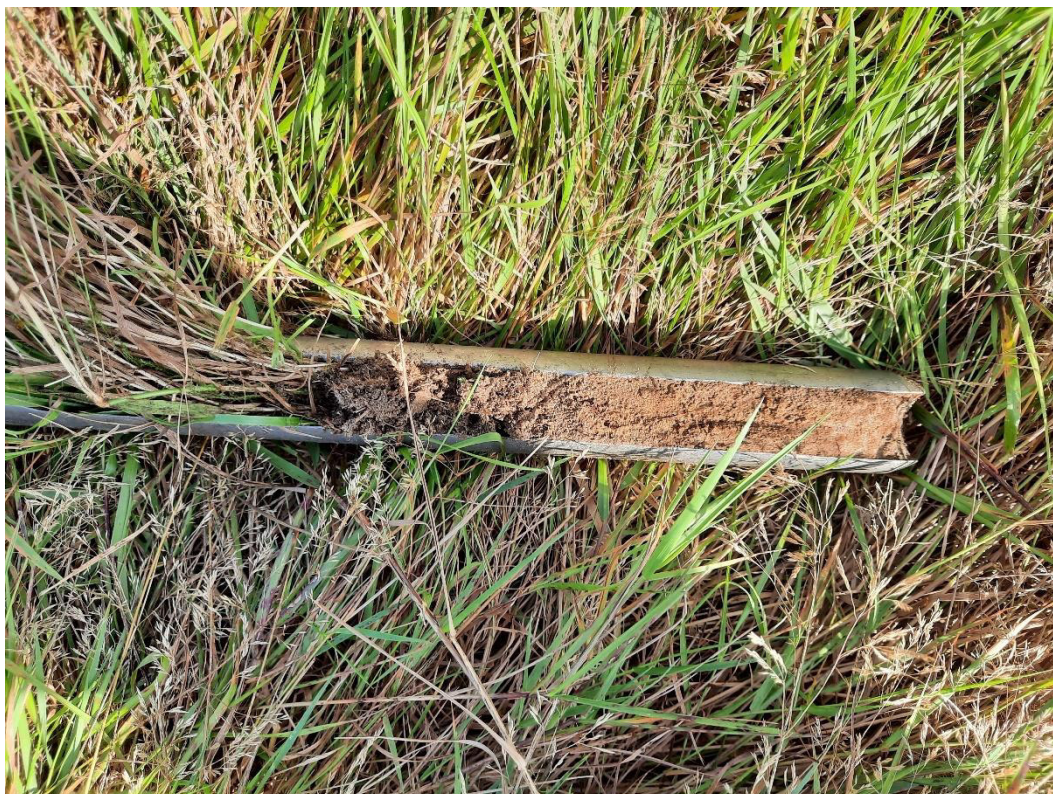
Foto 4: Beispiel Oberboden, Fläche b: Blänke.

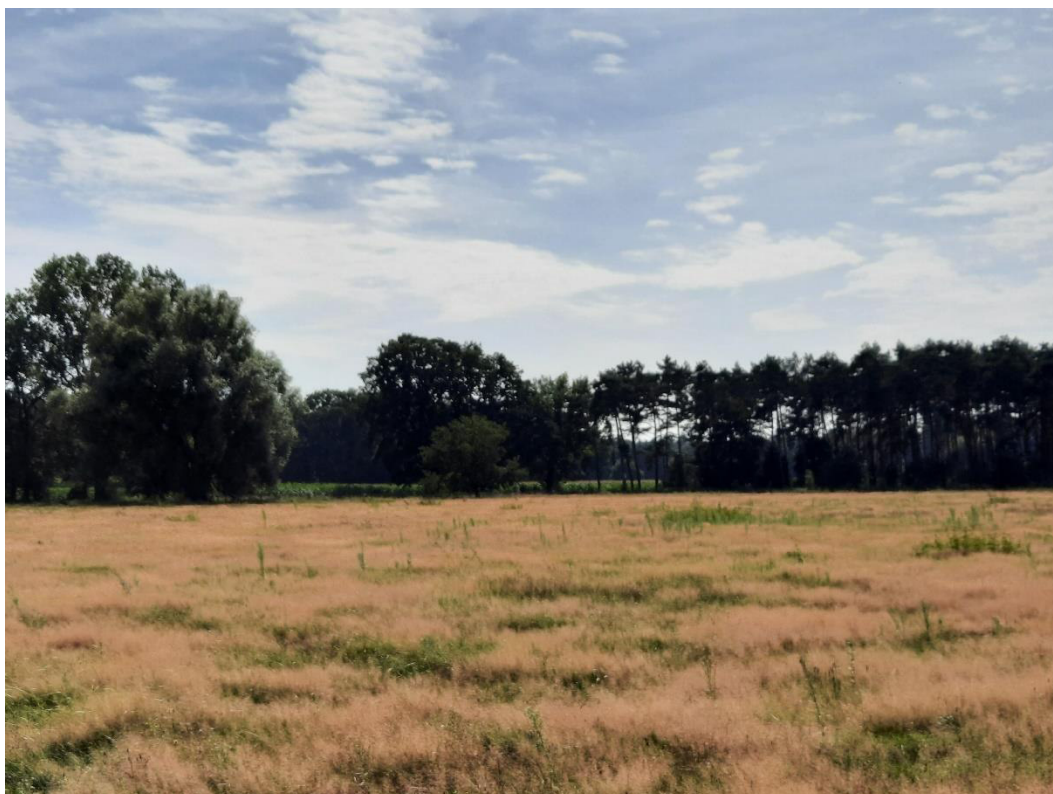
Die Vorsorgewerte werden bei der **Fläche c: Uferberme Ost** mit 21 mg/kg Kupfer und 61,2 mg/kg Zink überschritten. Für Kupfer und Zink liegen keine nutzungsbezogenen Prüfwerte vor. Die Werte gemäß Anl. 1, Tab. 4 BBodSchV [2] werden eingehalten. Der Verdacht einer schädlichen Bodenveränderung ist somit ausgeräumt.

Foto 5: Blick über die Fläche c: Uferberme Ost, Blickrichtung Südost:

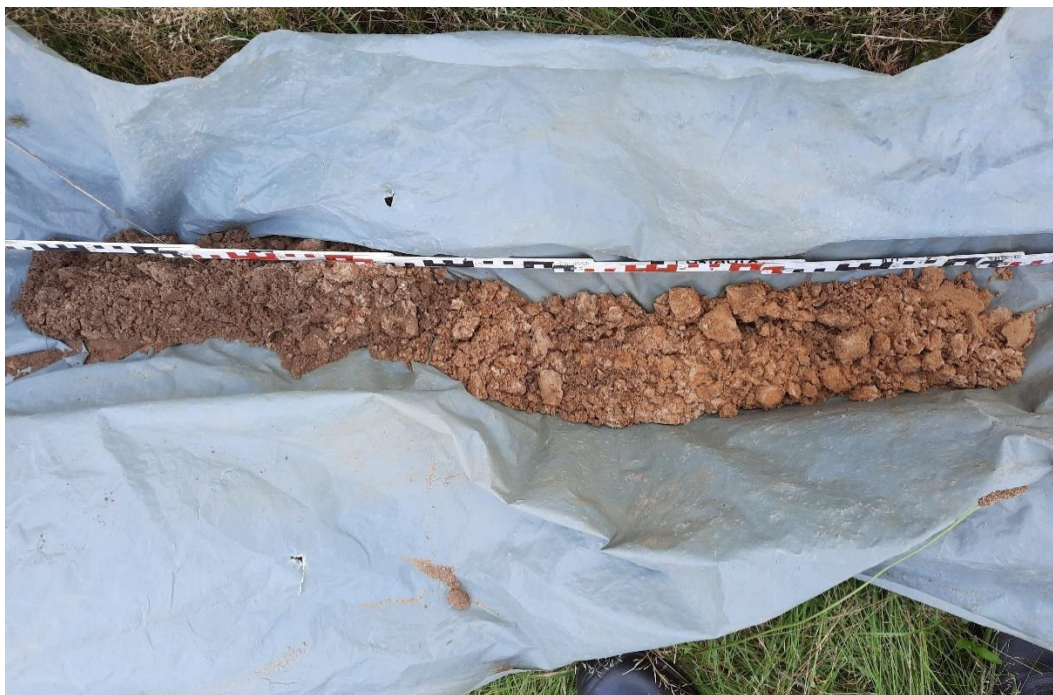
Foto 6: Beispiel Bodenmaterial Handbohrung, Fläche c: Uferberme Ost.

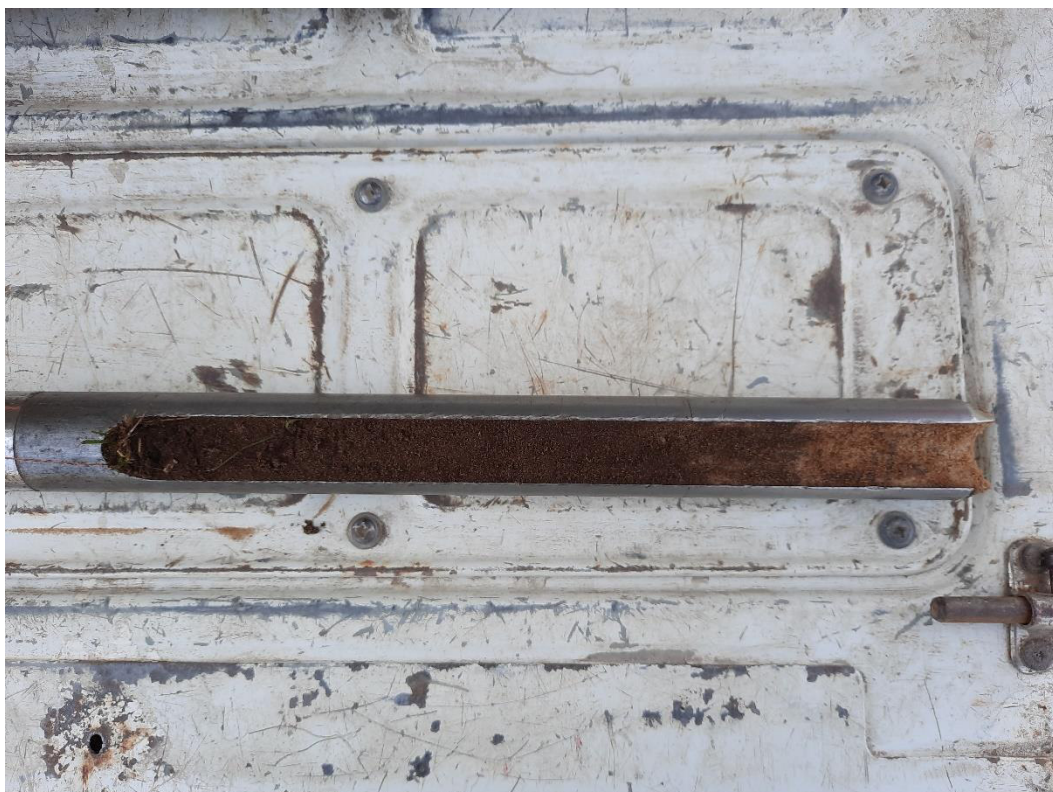
Foto 7: Beispiel Oberboden, Fläche c: Uferberme Ost.

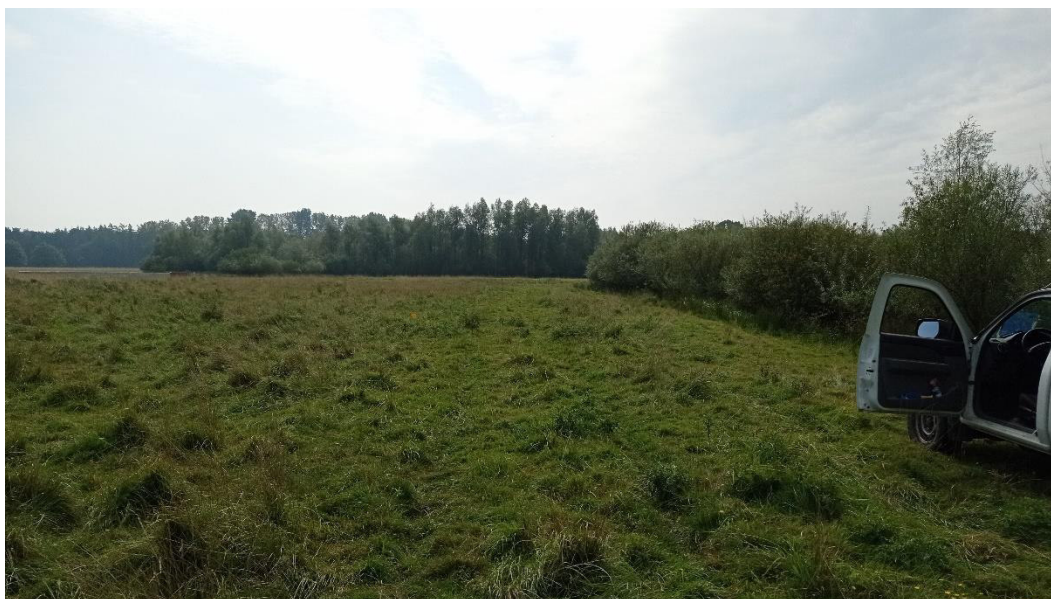
Foto 1: Blick über die Fläche d: Flutmulde, Blickrichtung Süden.

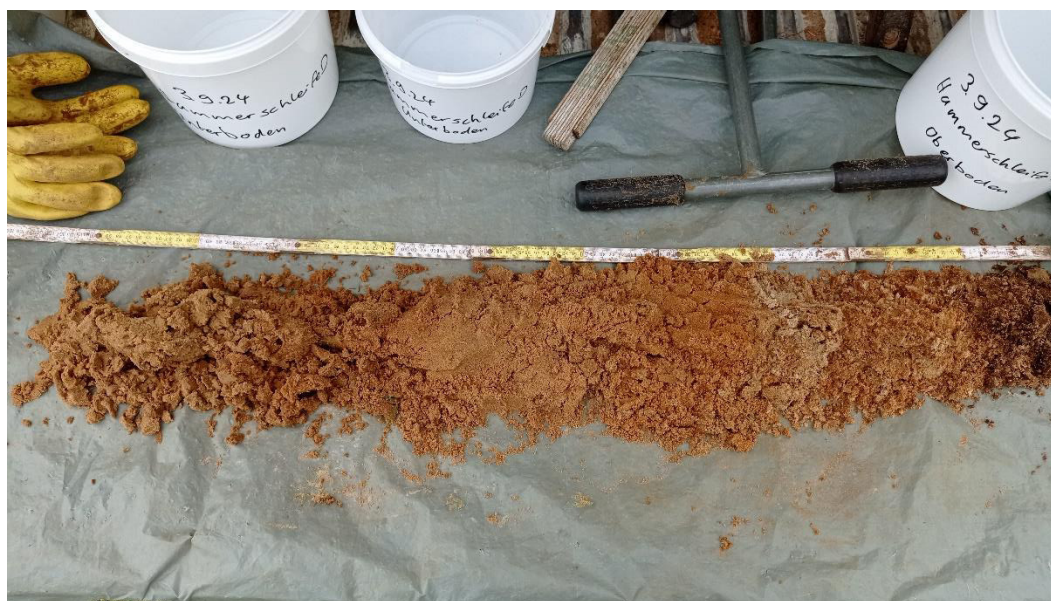
Foto 2: Beispiel Bodenmaterial Handbohrung, Fläche d: Flutmulde.

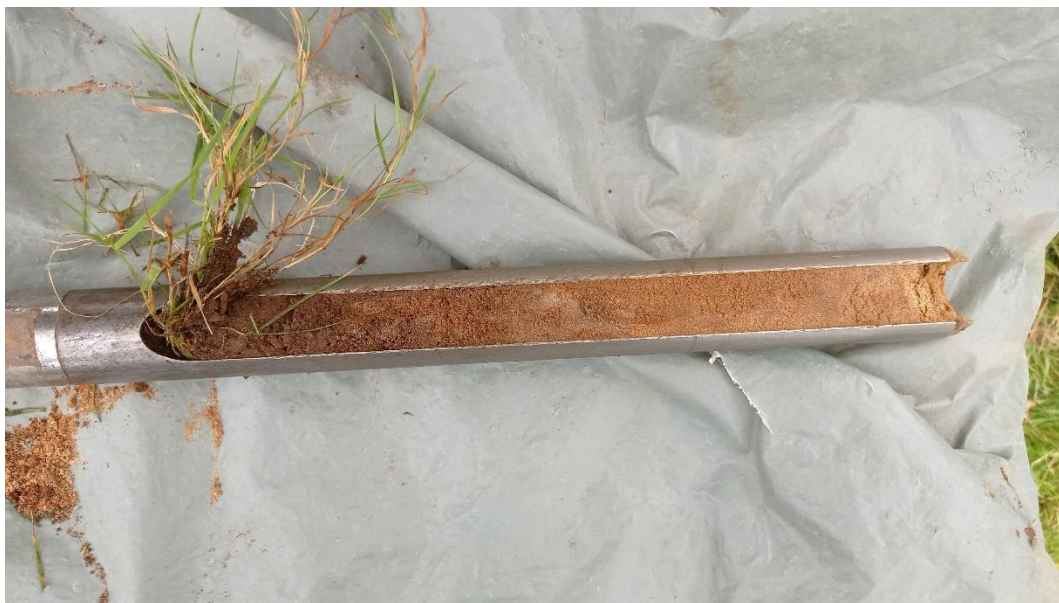
Foto 3: Beispiel Oberboden, Fläche d: Flutmulde.

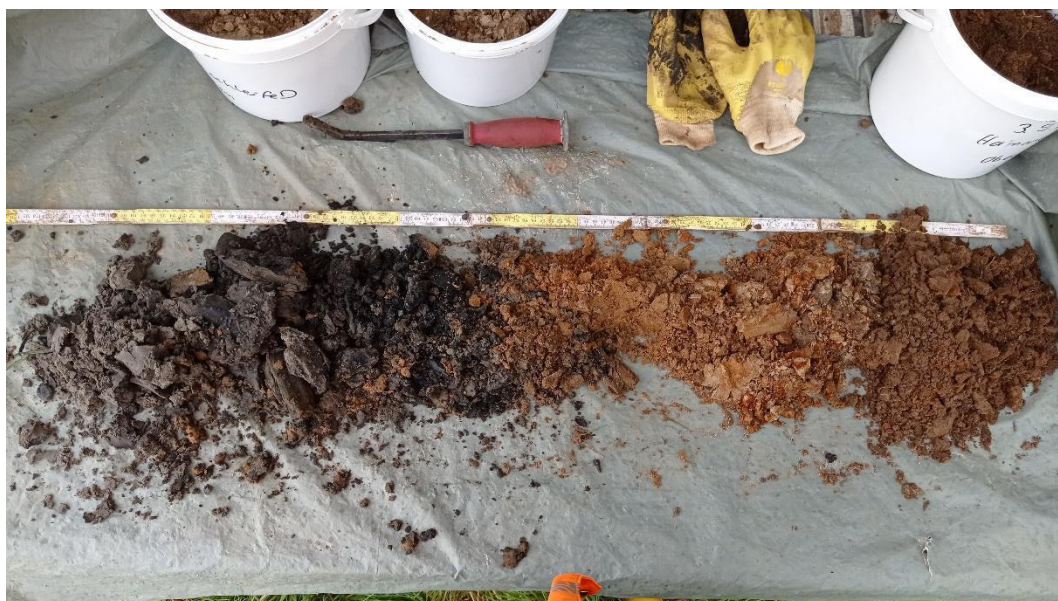
Bei der HB 5 der Fläche d: Flutmulde wurden geringe Anteile an Fremdbestandteilen festgestellt. Aus diesem Grund wurden bei diesen Proben separat laborchemische Analytik durchgeführt.

- Fläche b: Blänke = bHB2, einmalig schwach kalkhaltig, 0,90-1,00 m uGOK
- Fläche a: Kleingewässer = aHB4, schwach kalkhaltig, 0,90-1,00 m uGOK
- Fläche d: Flutmulde = dHB5, geringe Anteile an Fremdbestandteile (Ziegelbruch)

Foto 4: Handbohrung 5; Einzelproben Labor Oberboden und Unterboden.

Der Unterboden im Bereich der Handbohrung HB 5 ist aufgrund der Materialklassen und dem angetroffenen Boden mit geringen Fremdbestandteilen (Ziegelbruch) separat auszuheben und zu verwerten bzw. entsorgen. Da es sich mit den fünf Handbohrungen um punktuelle Untersuchungen handelt, ist nicht auszuschließen, dass während der Baumaßnahmen weitere Fremdbestandteile angetroffen werden.

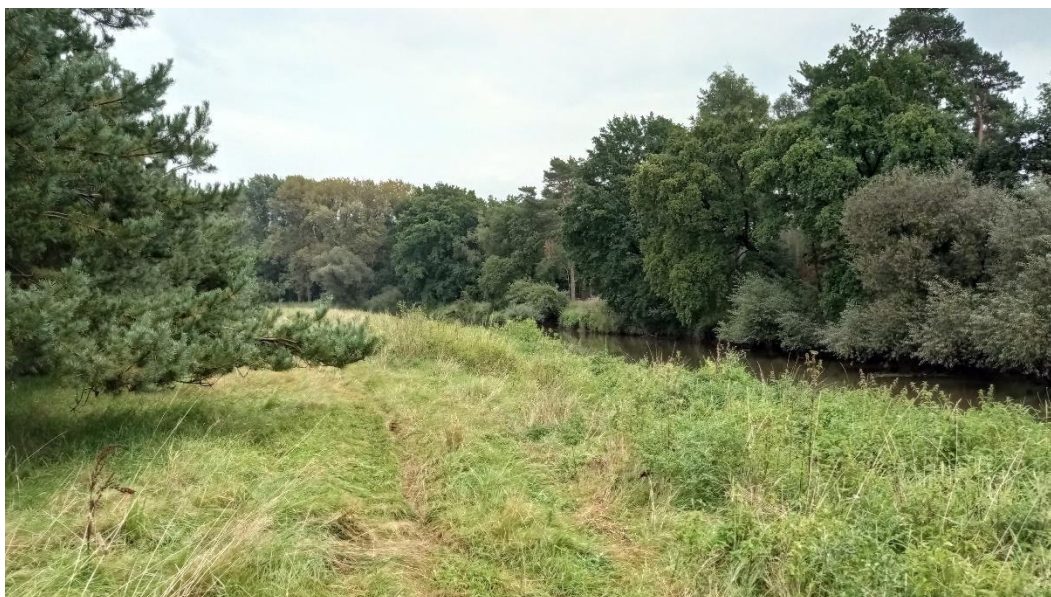
Die Vorsorgewerte werden bei der **Fläche e: Uferberme Süd** mit 63,4 mg/kg Kupfer und 155 mg/kg Zink überschritten. Für Kupfer und Zink liegen keine nutzungsbezogenen Prüfwerte vor. Die Werte gemäß Anl. 1, Tab. 4 gemäß BBodSchV [2] werden eingehalten. Der Verdacht einer schädlichen Bodenveränderung ist somit ausgeräumt.

Foto 5: Blick über die Fläche e: Uferberme Süd, Blickrichtung Osten.

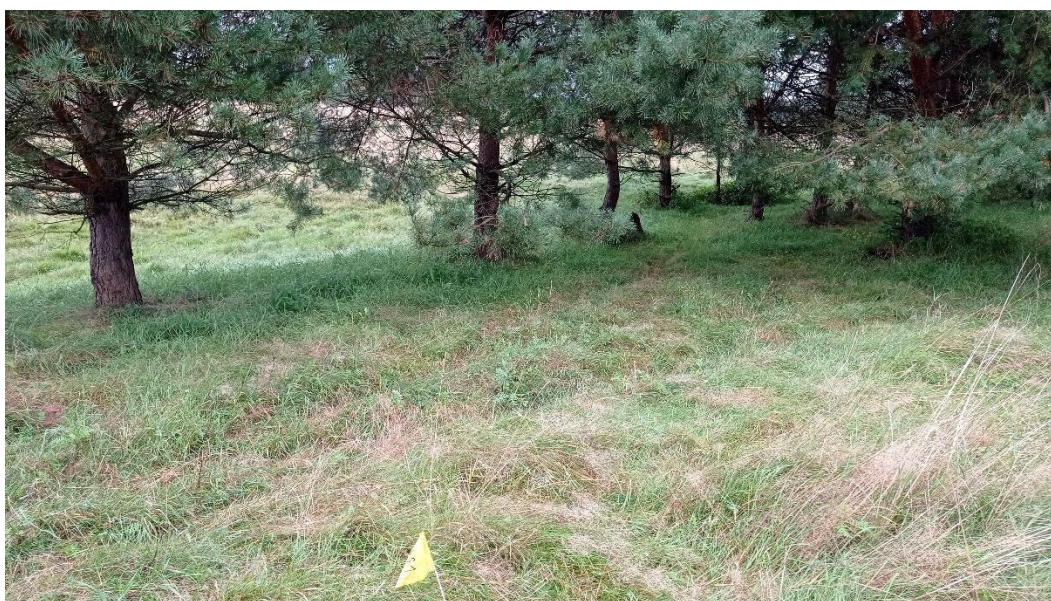
Foto 6: Blick über die Fläche e: Uferberme Süd, Blickrichtung Norden.

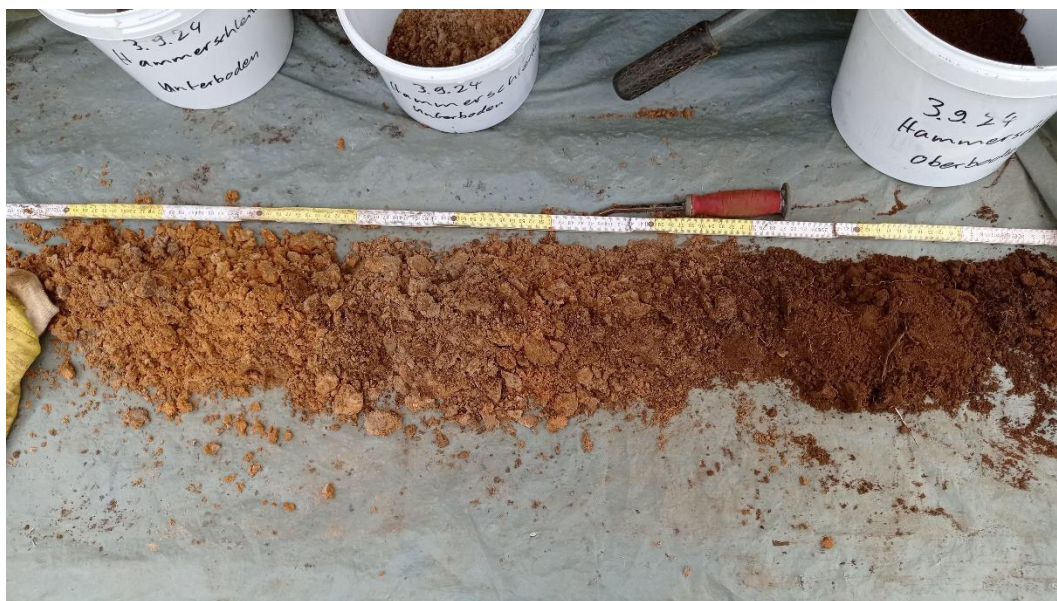
Foto 7: Beispiel Bodenmaterial, Fläche e: Uferberme Süd.

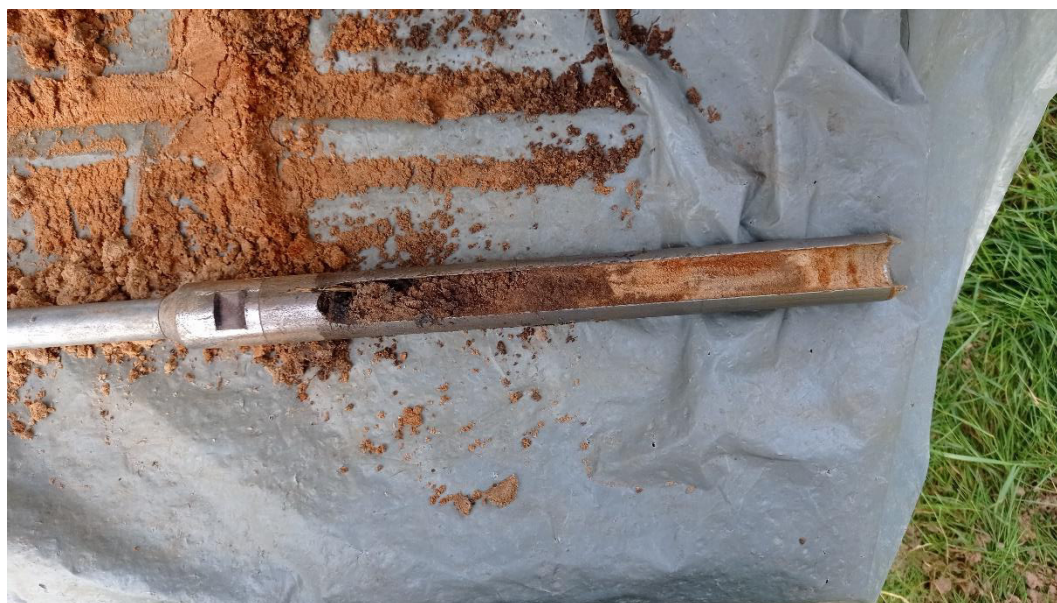
Foto 8: Beispiel Oberboden, Fläche e: Uferberme Süd.
