# Ulrich-von- Dürrenmenz Schule

## Machbarkeitsstudie

- Bestandsanalyse
- Varianten für die Nutzung als 4- zügige Grundschule mit Ganztagesbetreuung
- Barrierefreiheit
- Generalsanierung

Stadt Mühlacker

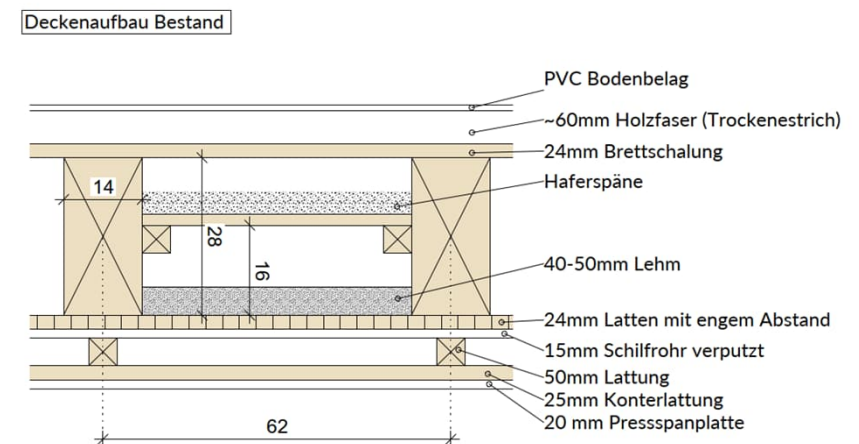
Holzbalkendecken (BxH ca. 14x28cm, e=62cm)

als Einfeldträger mit Füllbrettern,  
darüber mit Haferspелzen aufgefüllt.

Das Holz wurde trocken und in einem  
guten Zustand vorgefunden.

Zusammenfassung statische Bewertung der Holzbalkendecke:

Bei der Ausnutzung für den Grenzzustand der Tragfähigkeit nach aktueller DIN EN 1991-1-1, mit einer anzusetzenden Nutzlast von  $300 \text{ kg/m}^2$  für Schulräume, ist die Tragfähigkeit knapp eingehalten (Ausnutzung 98%).

Betrachtet man den Grenzzustand der Gebrauchstauglichkeit liegt die Ausnutzung nach den heutigen zulässigen Grenzwerten sehr deutlich darüber (202%). Es ergibt sich eine rechnerische Durchbiegung von maximal 4,7 cm (zulässig 2,3cm). Das System kann als sehr "weich" bezeichnet werden.

Die Holzbalkendecke kann ungefähr der Feuerwiderstandsklasse F30, lt. DIN 4102-4, zugeordnet werden. Eine Ertüchtigung der Decke ist notwendig.

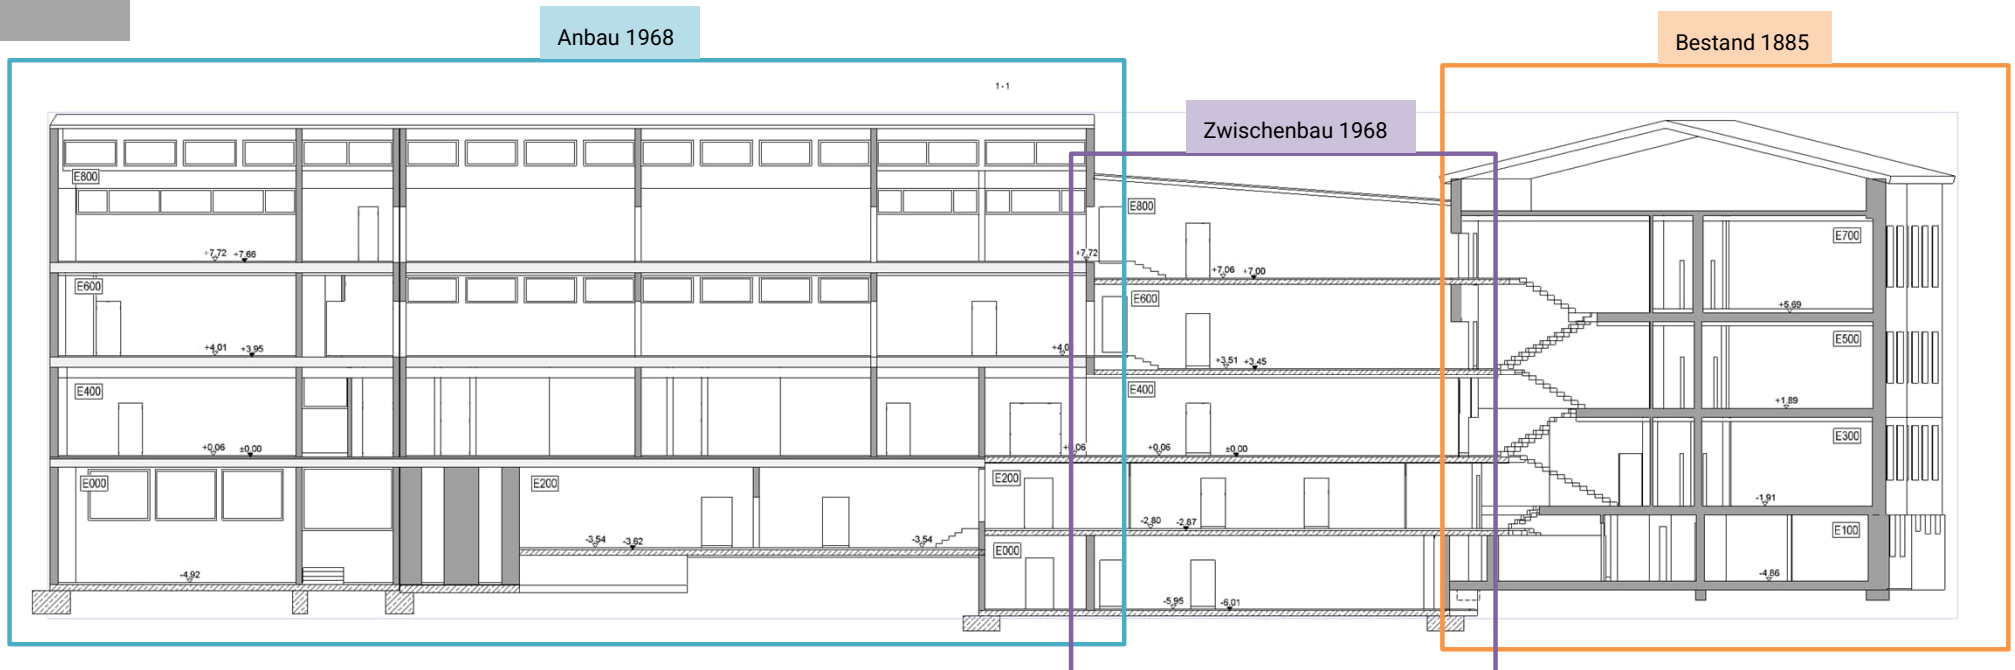
#### Längsschnitt

HERAUSFORDERUNG:

Unterschiedliche Höhen in allen drei  
Gebäudeteilen

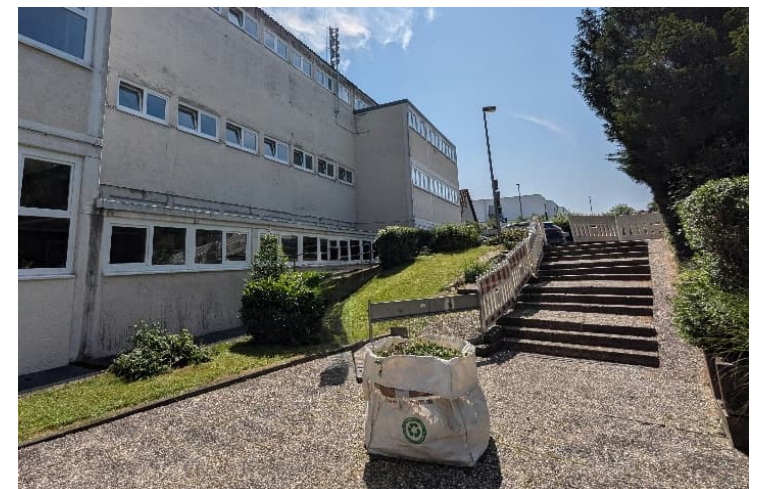
Außentreppe  
Nordseite nicht  
mehr sicher  
begehbar durch  
Geländesetzungen
