# **Ergebnisdokument Machbarkeitsstudie**

## **Unterbringung von Laboren im Neubau Büro- und Werkstattgebäude**

Auftraggeber: TBZ Flensburg  
Standort: Kielseng 17, 24937 Flensburg

| <b>Projekt:</b> | Unterbringung von Laboren zur Untersuchung von Abwasserproben aus dem Klärwerksbetrieb |

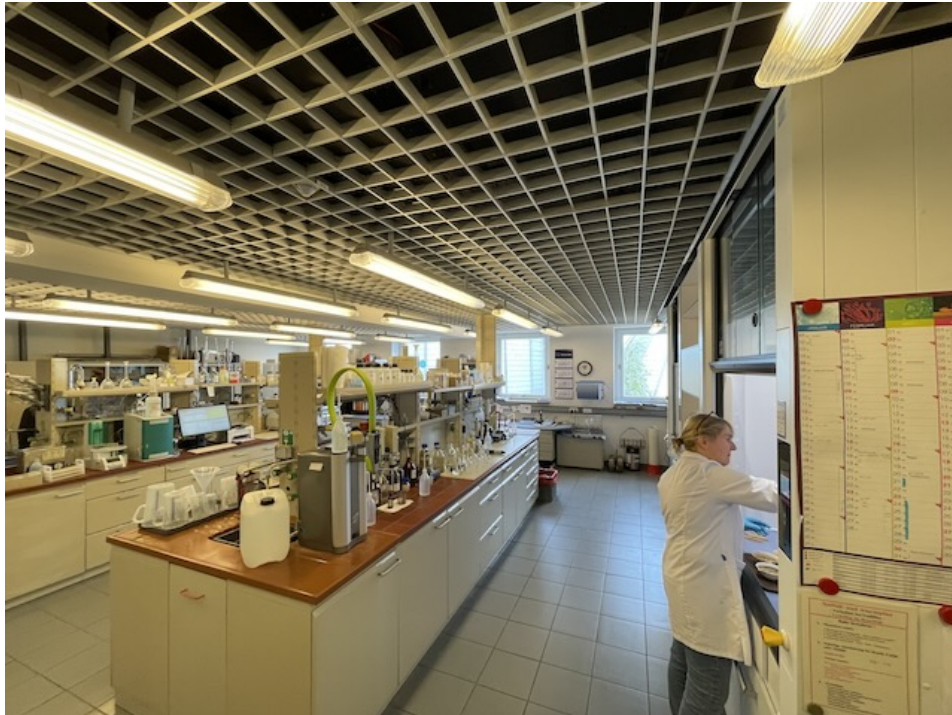
Abbildung 3.1: Gesamtansicht Hauptlabor – Überblick über die räumliche Situation Hauptlabor

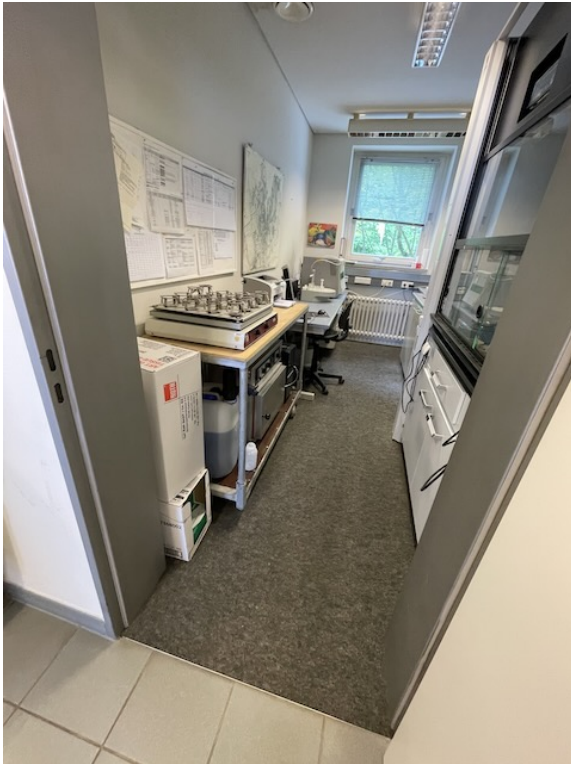
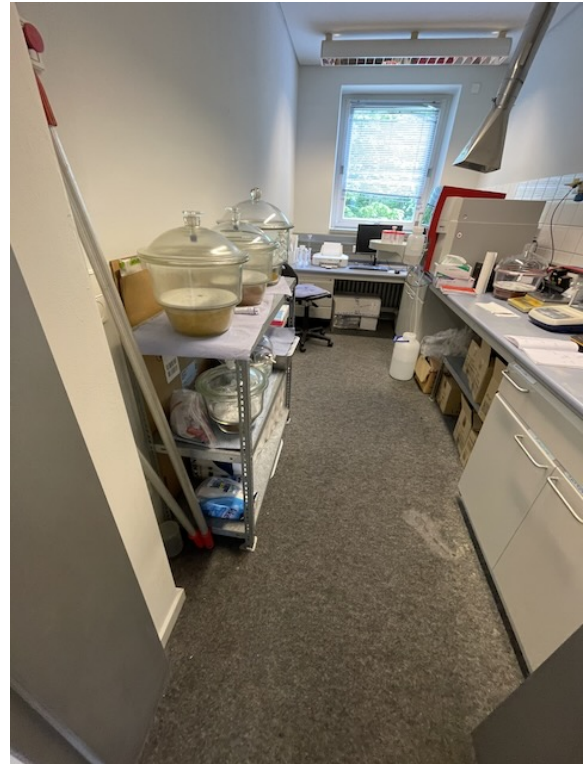
- **Bodenbeläge:** Teppichboden in den Messräumen sind für Labore nicht geeignet und verstoßen gegen die Anforderungen der ASR A1.5 „Fußböden“, § 8 und § 9 GefStoffV sowie gegen weitere anerkannte Regeln der Technik für Labore (vgl. Abb. 3.2).

- **Ergonomie und Sicherheit:** Verkehrs- und Bedienflächen sind zu gering, wodurch die Einhaltung der Arbeitsstättenverordnung (ArbStättV) nicht gewährleistet ist (vgl. Abb. 3.2).

Abbildung 3.2: Zwei Räume mit Teppichboden, ungeeigneten Bodenoberfläche. Es lassen sich ebenfalls Flächenengpässe erkennen.

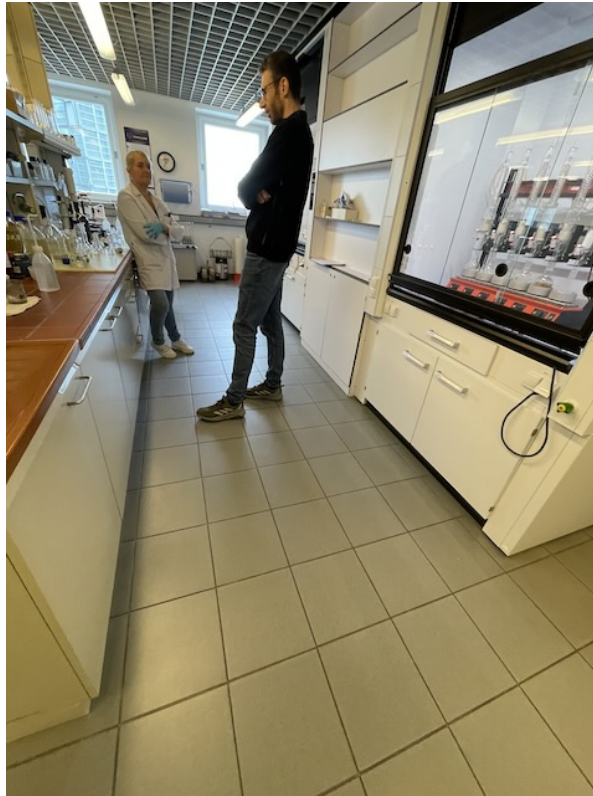
- **Lufttechnik:** Die vorhandene Raumluftechnik ist unzureichend. Ein Laborabzug wird für Säureaufschlüsse eingesetzt. Dieser Laborabzug wird ohne Wäscher betrieben, was nicht den Vorgaben der Gefahrstoffverordnung (GefStoffV) sowie der TRGS 526 „Laboratorien“ entspricht (vgl. Abb. 3.3).

Abbildung 3.3: Abzug ohne Wäscher – Beispiel für nicht normgerechte technische Ausstattung
