## STADT BAD KISSINGEN

**Baumaßnahme:** Optimierung/Dekarbonisierung der Kläranlage

**Leistung:** Betonsanierung Rechengebäude und Hebeanlage

## Hinweise zur Ausführung

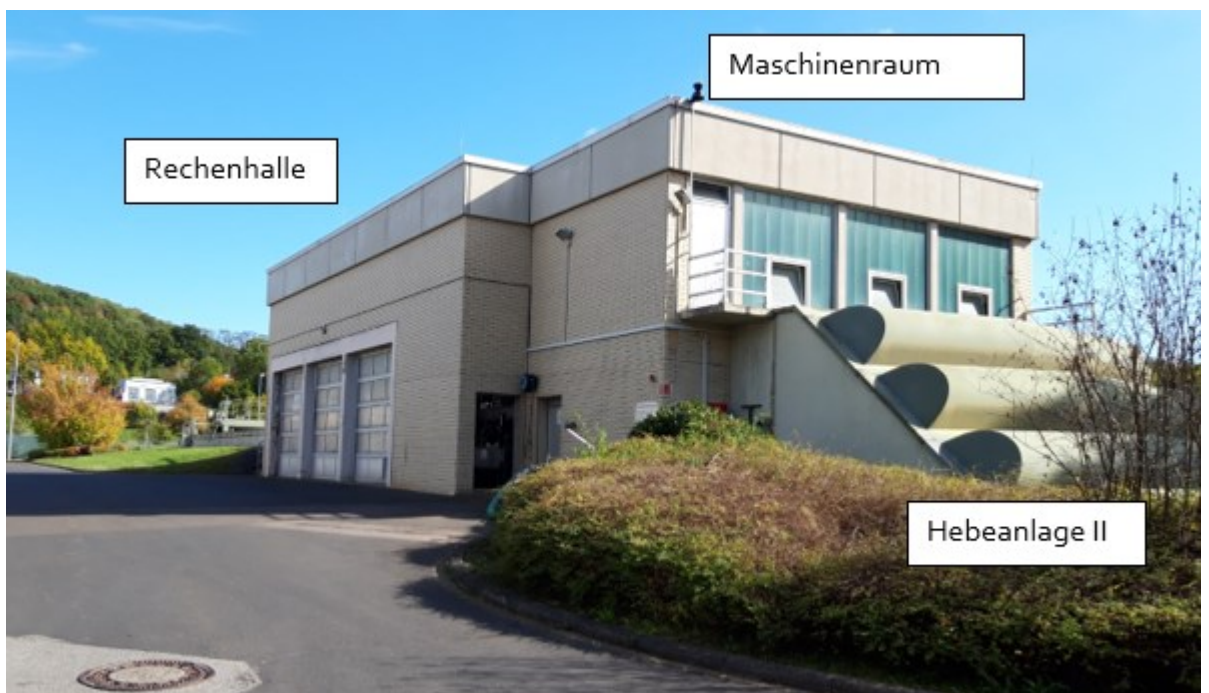
Abbildung 3: Ansicht aus Norden (vor Beginn Abbrucharbeiten)

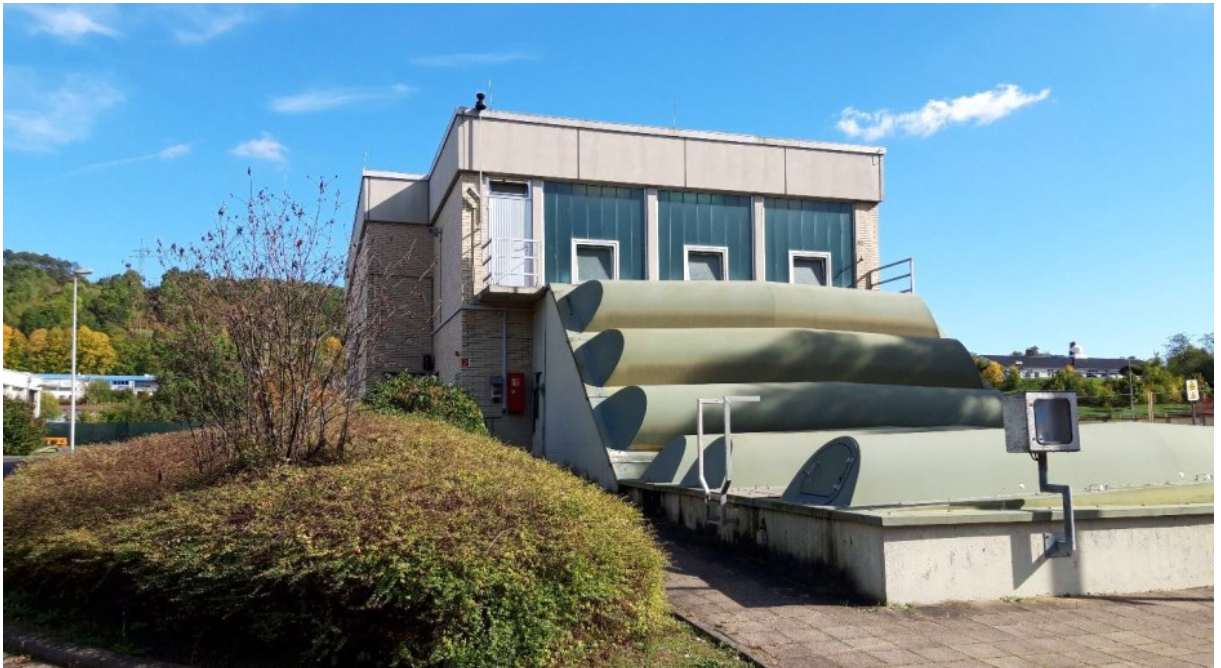
**Abbildung 7:** Hebeanlage, die GFK-Abdeckung wird für die Betonsanierungsarbeiten demontiert sein

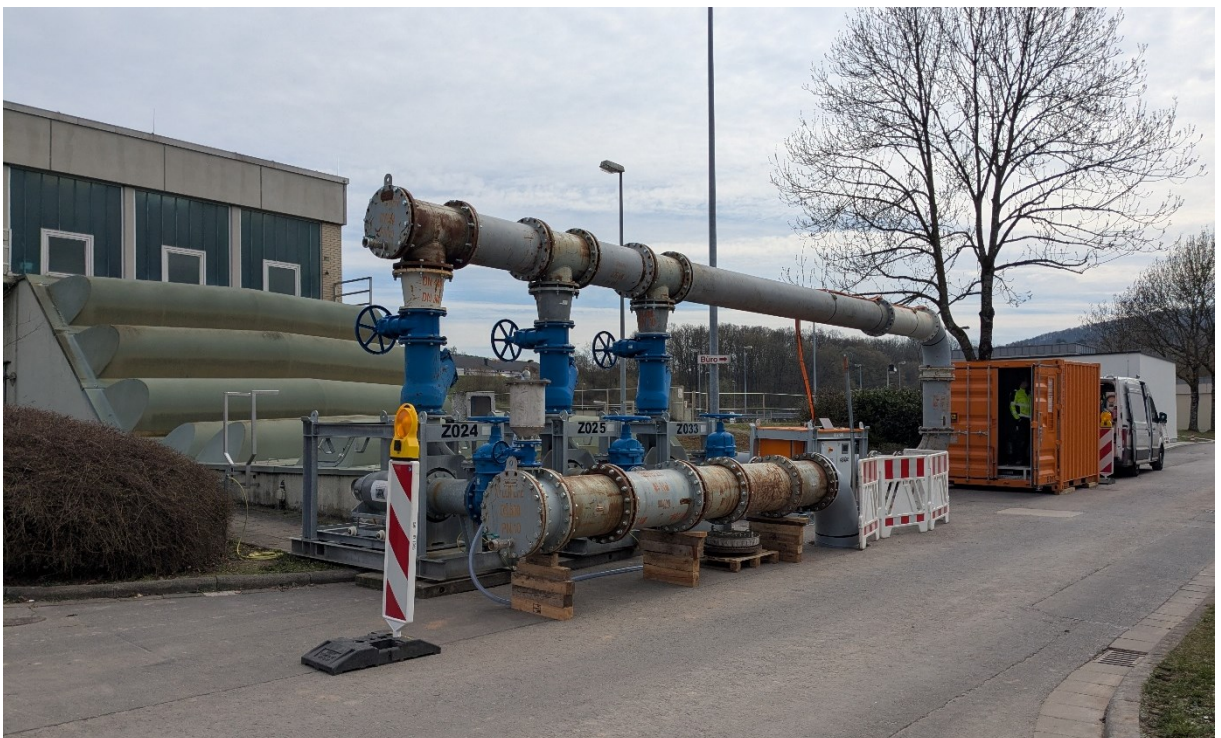
**Abbildung 8:** vor der Hebeanlage II ist eine mobile Pumpstation installiert.

Abstand zu Außenwand Hebeanlage ca. 70 cm.

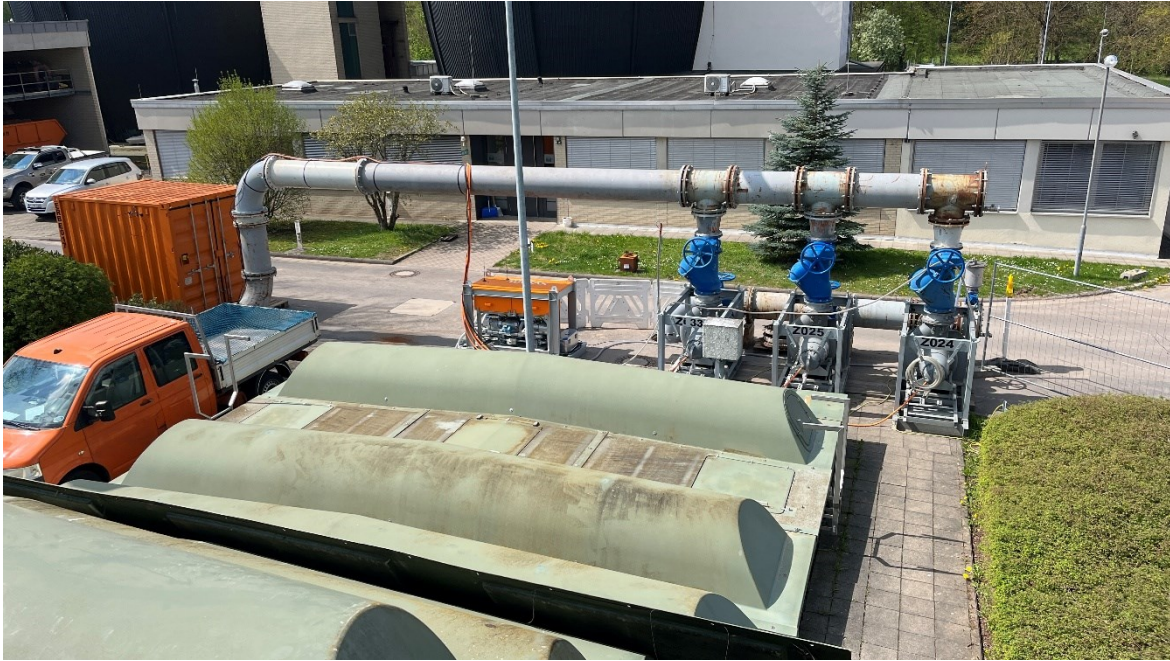
**Abbildung 9:** Mobile Pumpstation vor Hebeanlage II

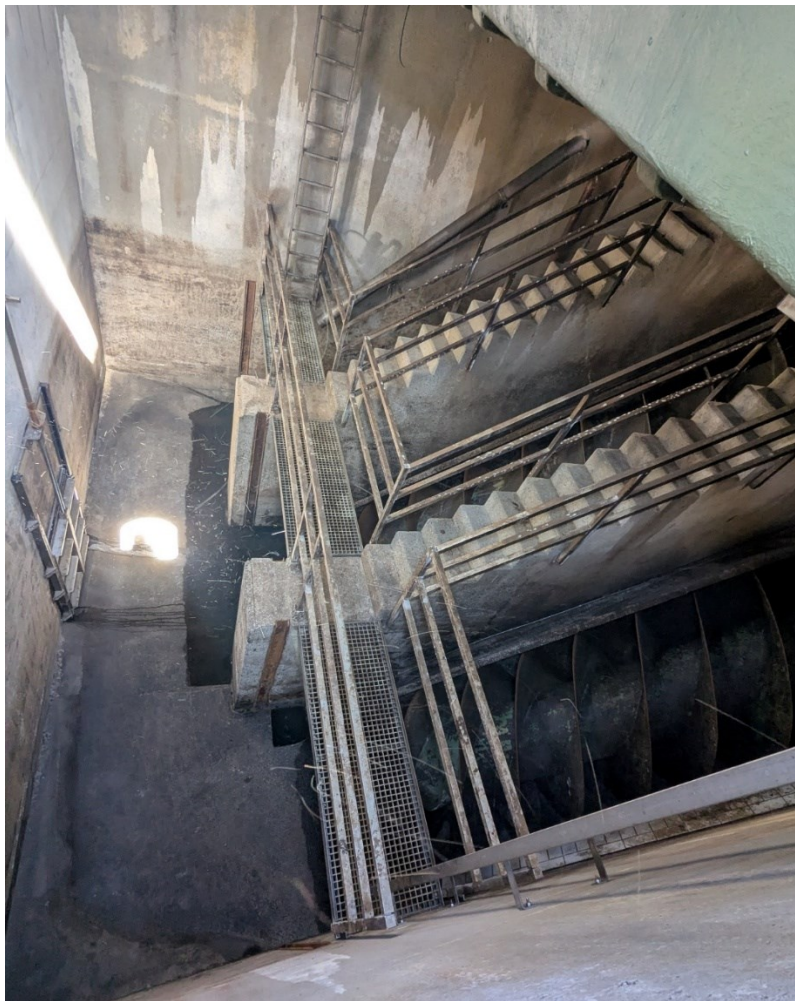
**Abbildung 10:** Hebeanlage II von innen (Gitterrostebene, Leiter, Geländer und Schneckenpumpen werden bauseits demontiert)

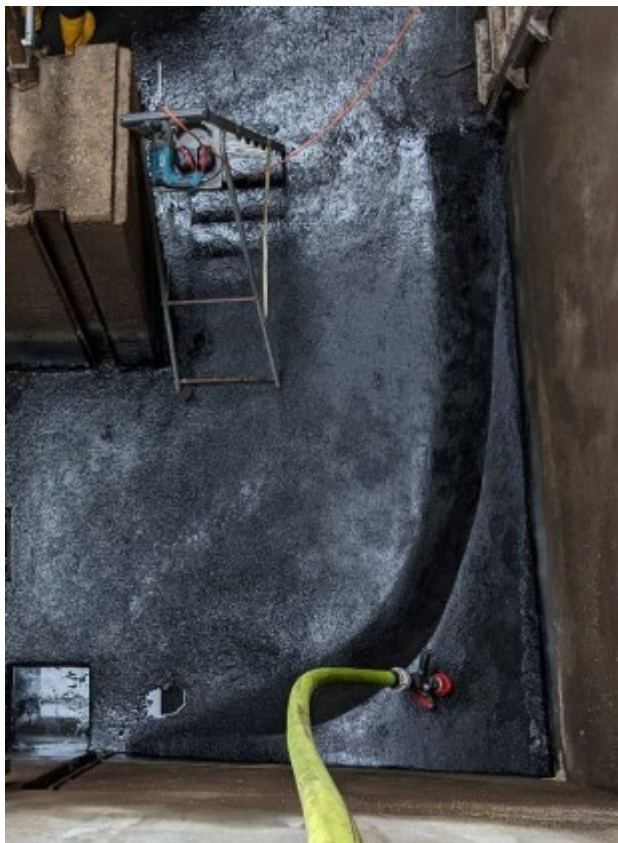
**Abbildung 12:** Profilierung Boden

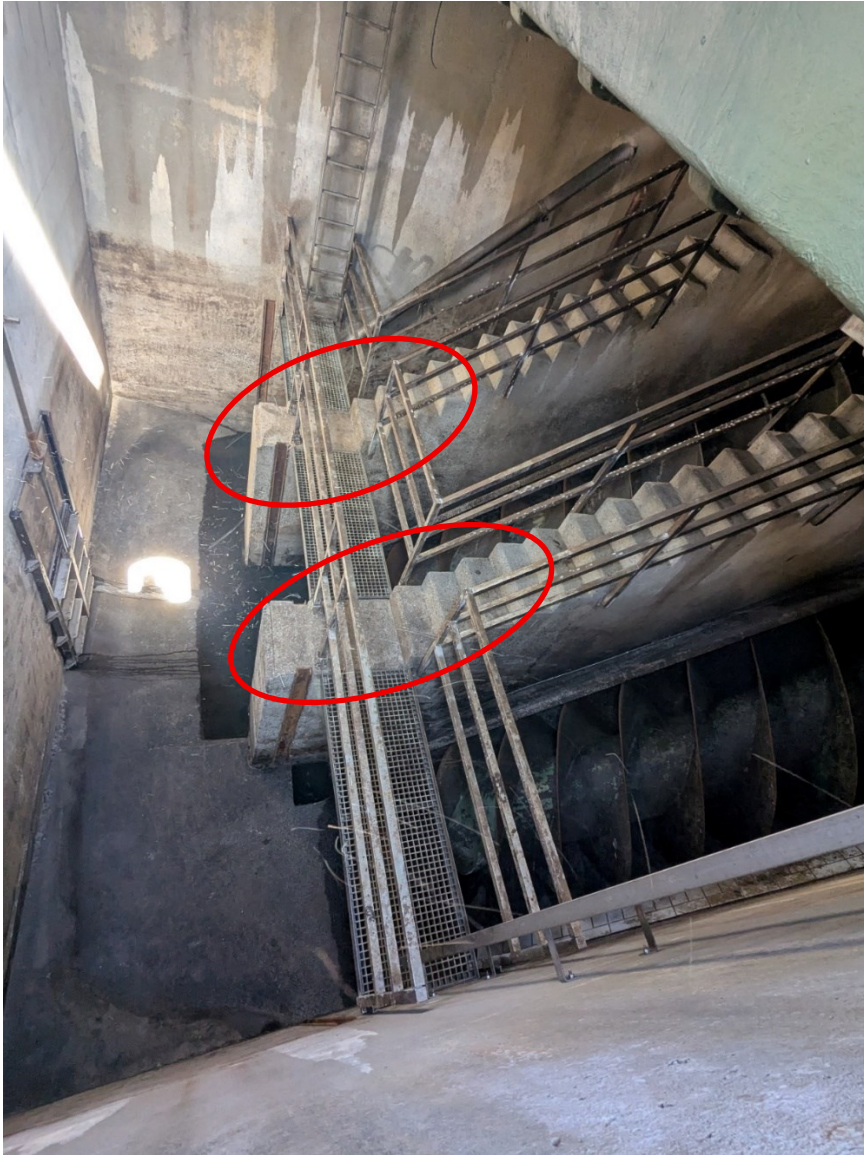
Die Wände zwischen den Hebeschnecken sind im Bereich der Gitterrostebene zu erhöhen.

**Abbildung 16:** Erhöhung Zwischenwände

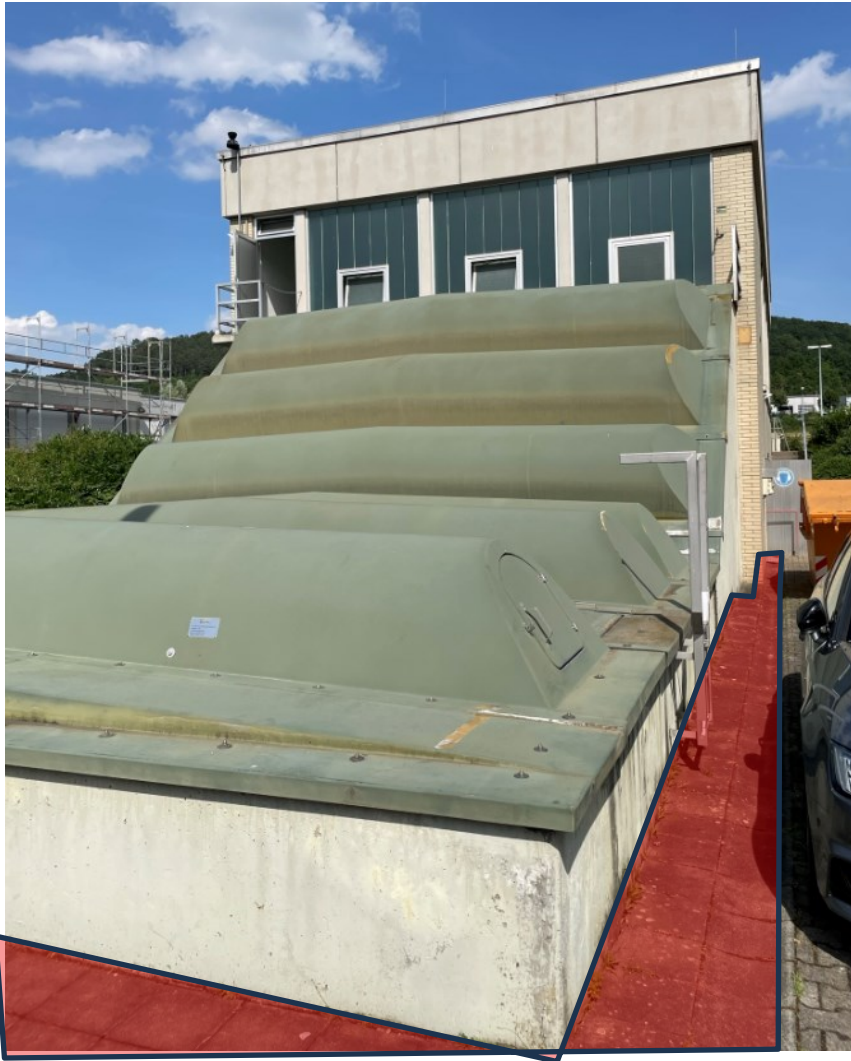
**Abbildung 19:** Bauseitiger Graben rund um Hebeanlage II

Entlang der Außenwand der Hebeanlage II wird bauseits ein Graben mit ca. 0,5 m Breite und 0,5 m Tiefe erstellt. Dies ist bei der Gerüststellung zu berücksichtigen.

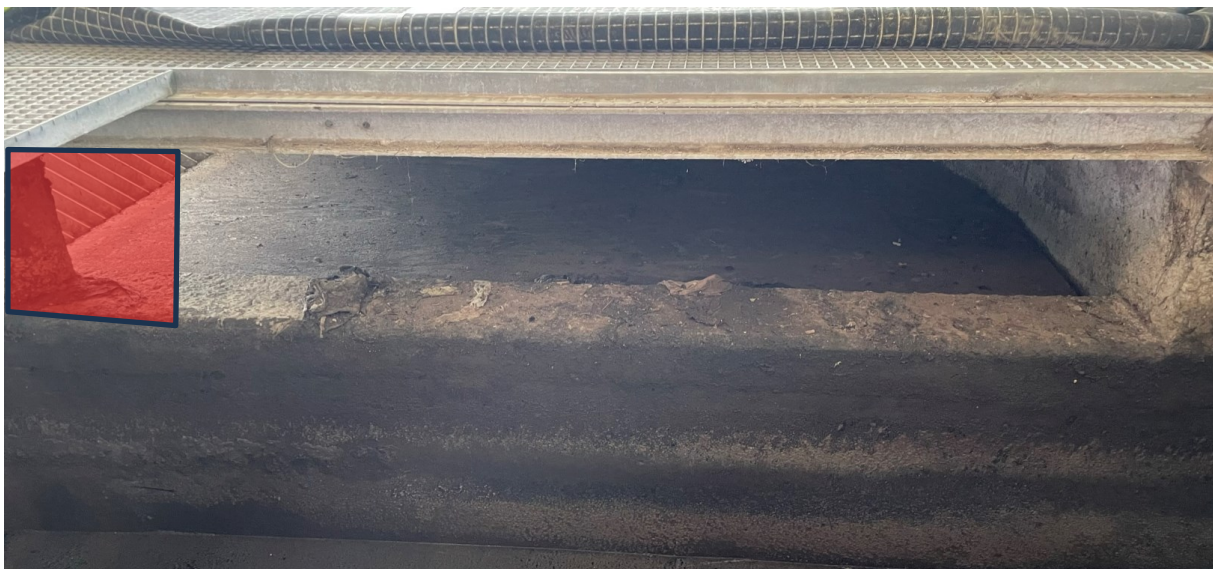
**Abbildung 23:** Skizze Erhöhung Abwassergerinnwand im Bereich Zulauf Notumgehung

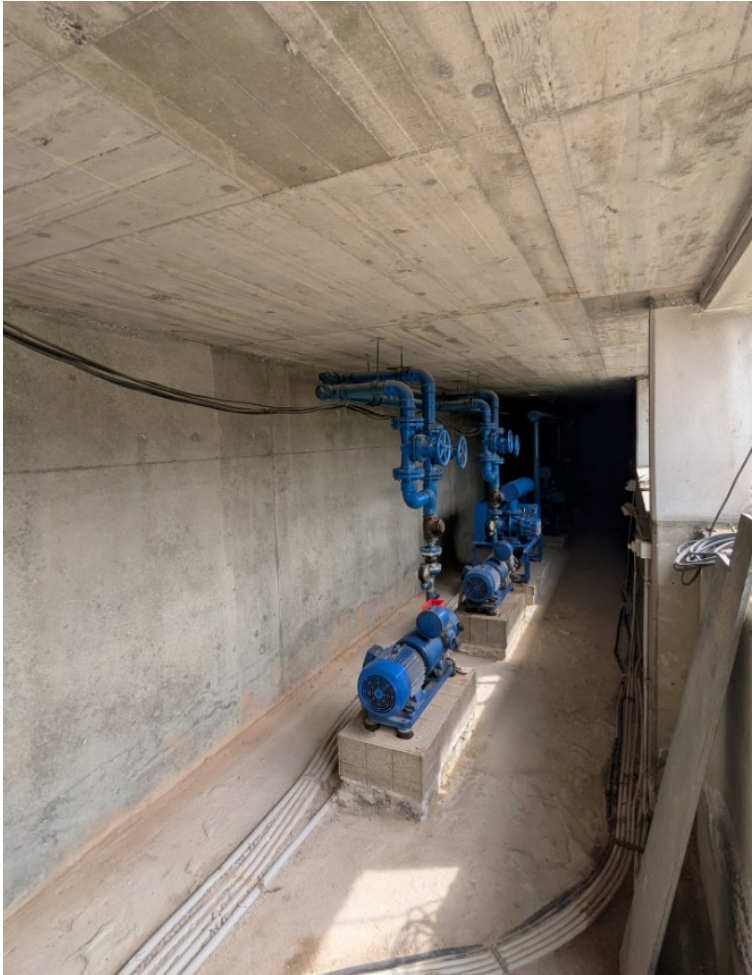
Während der Arbeiten im Gebläseraum sind die Aggregate gegen Staub, Abbruchmaterial usw. zu schützen. Dafür ist eine Staubschutzwand zu errichten.

**Abbildung 27:** Gebläseraum mit Aggregaten, die im Betrieb sind und zu schützen sind
