30. April 2025

**Luftbildauswertung zur Überprüfung auf potentielle
Kampfmittelbelastung**

Umgriff Landesgartenschau 2028 in 86609 Donauwörth

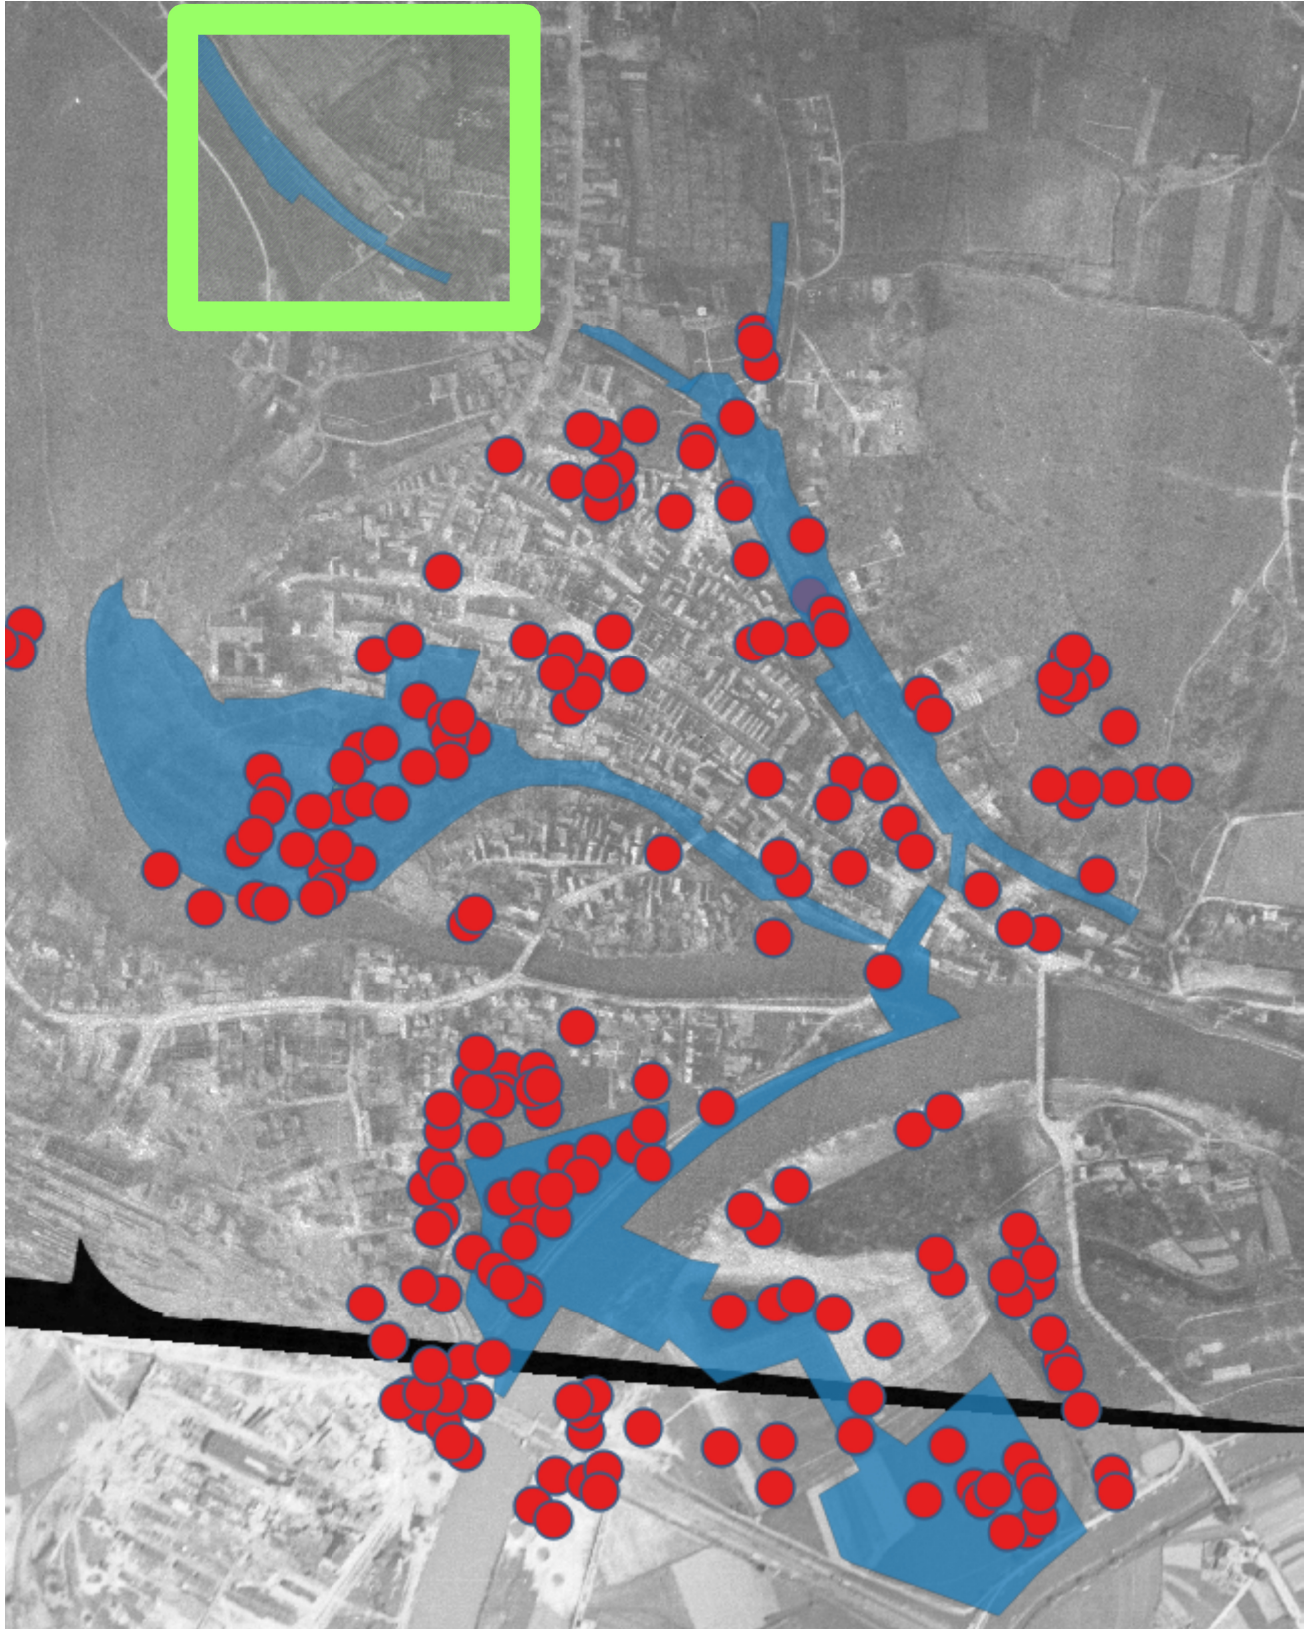
Die Luftbildauswertung hat den Verdacht der **Kontamination des Erkundungsgebietes mit Kampfmitteln bestätigt**. Erfahrungsgemäß gelangten 5-20% aller im Zweiten Weltkrieg abgeworfene Munition nicht zur Explosion. Folglich muss davon ausgegangen werden, dass aufgrund oben genannter Befunde und unter Berücksichtigung des behördlich genutzten 50 Meter-Radius im Erkundungsgebiet noch Bombenblindgänger oder andere Kampfmittel vorhanden sind.

Blau = Beantragtes Erkundungsgebiet
Roter Kreis = Gesicherte Bombentrichter
Grün = Keine Anzeichen auf Abwurfmunition

Für beinahe das gesamte Erkundungsgebiet empfehlen wir eine nähere technische Untersuchung durch einen Kampfmittelbeseitigungs- oder Räumdienst des jeweiligen Bundeslandes oder ein privates Fachunternehmen.

Wir empfehlen dringend, vor einer weiterführenden technischen Untersuchung im Bereich der Bombardierte Flächen keine Erdeingriffe in den Untergrund vorzunehmen.
