## Sanierung Schlossteiche Türrich

### Schlammumlagerung

- Vorhabensbeschreibung -

Ingenieurgesellschaft Dr. Ing. Nacken mbH

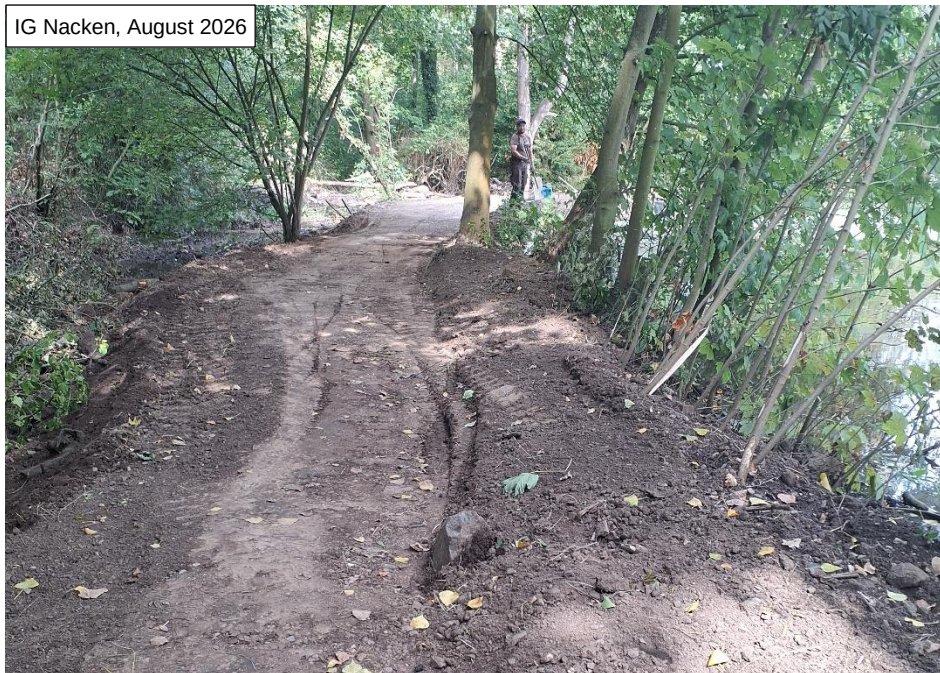
Abbildung 4: Ertüchtigter Damm zwischen „kleiner Überlauf“ und „Auslauf, Mönch“

Der Innendamm kann mit entsprechend (sehr) kleinen und leichten Geräten annähernd vollständig passiert werden. Der Außendamm kann entlang der Strecke vom Parkplatz bis zum „kleinen Überlauf“ mit kleinen und leichten Geräten bedingt befahren werden. Überfahrten sind so zu planen, dass Beschädigungen der Flächen nicht zu besorgen sind.

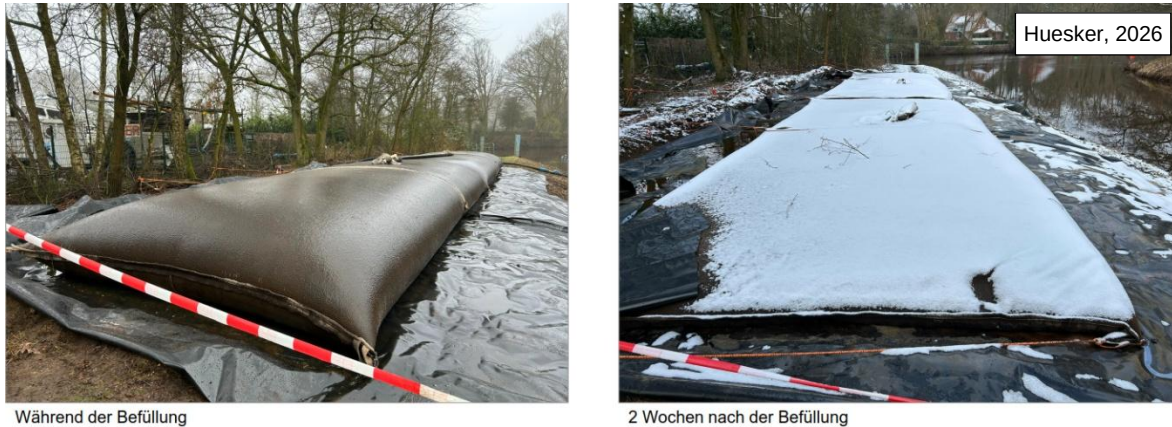
Abbildung 7: Beispiel eines Entwässerungsschlauchs aus Jutegewebe, während (links) und 2 Wochen nach der Befüllung (rechts); mit Halteseilen zur Stabilisierung auf einer annähernd ebenen Oberfläche während der Befüllung.

Abbildung 7 zeigt beispielhafte Bilder eines EWS aus Jutegewebe während und nach der Befüllung. Die Anzahl der Befüllungsgänge im Vorfeld der Beispielbilder ist nicht bekannt - es ist anzunehmen, dass die geringe Höhe „2 Wochen nach der Befüllung“ darauf zurückzuführen ist, dass der EWS nicht mehrfach befüllt wurde.

Die EWS weisen eine theoretische Maximalhöhe von 1,3 m auf. Für die geplante Maßnahme wird eine finale Füllhöhe bis zu ca. 1 m angenommen. Aufgrund der geringen Volumina der einzelnen EWS, werden mehrere EWS wechselnd befüllt. Somit muss angenommen werden, dass neben der Person, welche den Saug-Spülbagger bedient, mindestens eine weitere Fachkraft im Einsatz sein muss, um die Wechsel der Beschickungen umzusetzen.

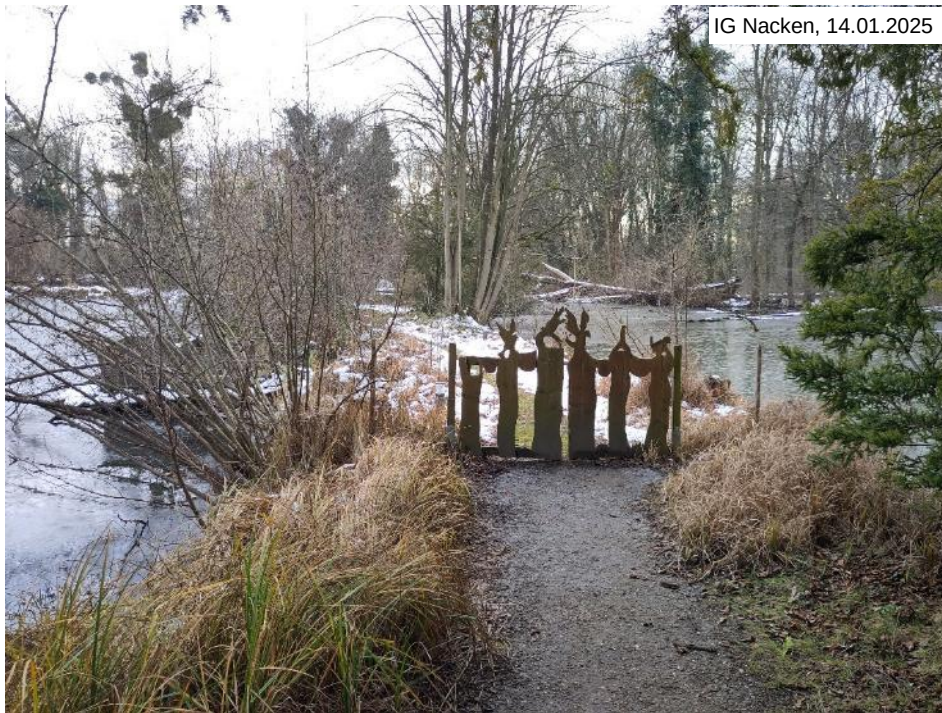
Abbildung 14: Damm zwischen Innen- und Außenteich (Lage ca. „Brücke Parkplatz“)

Der Innen- und Außenteich sind durch einen, am Böschungsfuß, ca. 6 m breiten Erddamm voneinander getrennt (maximale Breite im Bereich der Hauptbrücke ca. 17 m am Böschungsfuß). Die Wegebreite auf dem Innendamm beträgt zumeist nur rd. 1 m – zwischen „Fluchtbrücke Innenteich“ und „Hauptbrücke Außenteich“ befindet sich lediglich ein Pfad zwischen dem Bewuchs auf der Dammkrone.
