Ingenieurbüro Köbsch PartGmbB Klagenfurter Straße 60 01279 Dresden Tel.: 0351 / 251 44 66	Übersichtsplan		Maßstab (DIN A4) 1 : 10.000
	Anlegestellen der Personenfähre in Riesa/Promnitz		Baugrundgutachten AZ 23/095
			Anlage Nr. 1

Standort Riesa
Anlegestellen der Personenfähre
in Riesa/Promnitz

Baugrundgutachten
AZ 23/095

Standort Promnitz
Anlegestellen der Personenfähre
in Riesa und Promnitz

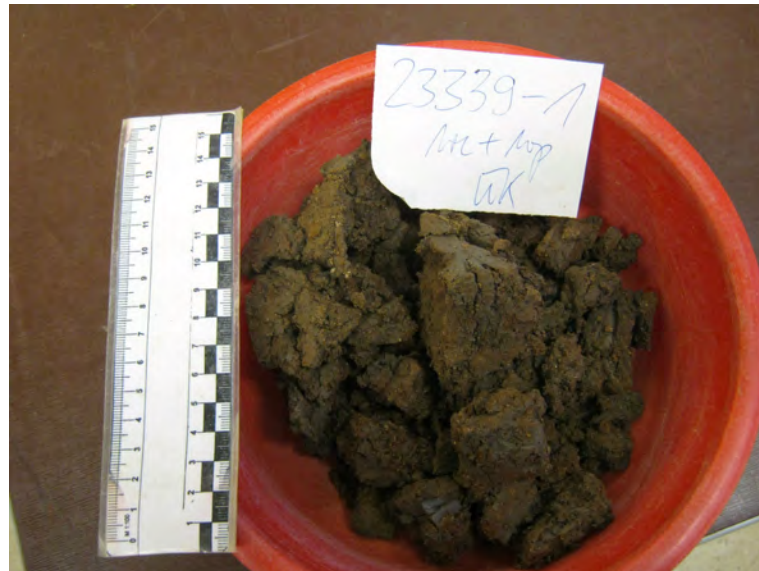
Bestimmung des Wassergehaltes durch Ofentrocknung

Benennung (DIN EN ISO 14688-2) : fsaClSi
Beschreibung (DIN EN ISO 14688-2) : sehr weich
Bodengruppe (DIN 18196) : TM

Mittlerer Kennwert	0.3340	[-]
Versuchsanzahl	2	
Standardabweichung	0.0006

$m + m_B$ [g]	$m_d + m_B$ [g]	m_B [g]	m_w [g]	m_d [g]	w [-]
89.042	79.395	50.471	9.647	28.924	0.3335
134.149	124.229	94.564	9.920	29.665	0.3344

Probe Nr.: 1
Aufschluss: RKS2
Tiefe u. Gel.: 1.40 - 2.90 m
Versuch Nummer: 1

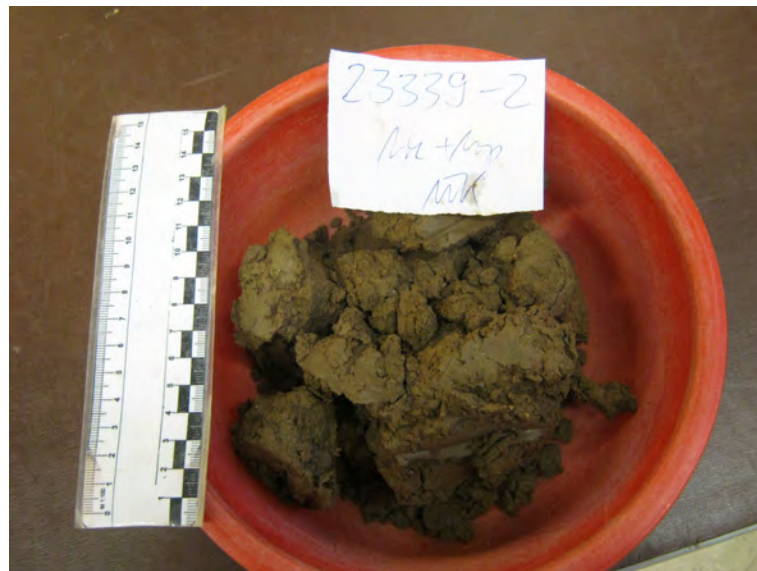
Bestimmung des Wassergehaltes durch Ofentrocknung

Benennung (DIN EN ISO 14688-2) : cSi
Beschreibung (DIN EN ISO 14688-2) : sehr weich
Bodengruppe (DIN 18196) : TM

Mittlerer Kennwert	0.3210	[-]
Versuchsanzahl	2	
Standardabweichung	0.0249

$m + m_B$ [g]	$m_d + m_B$ [g]	m_B [g]	m_w [g]	m_d [g]	w [-]
90.398	81.119	50.531	9.279	30.588	0.3034
129.920	120.529	92.792	9.391	27.737	0.3386

Probe Nr.: 2 Probenbez.: GP
Aufschluss: RKS4 Entnahmedatum: 07.11.2023
Tiefe u. Gel.: 1.50 - 3.30 m Probenqualität: 3
Versuch Nummer: 1 geol.Bez.:
