ALTE FEUERWACHE Adlergestell, Berlin-Schmöckwitz	Blatt Nr. 1	RESTAURATORISCHE BEFUNDUNTERSUCHUNG
Verfasser ALEXANDRA RESTAURIERUNGEN Büro für Bauforschung, Restaurierung und Architektur	Datum November 2024	STRASSENFASSADE FARBTONÜBERSICHT

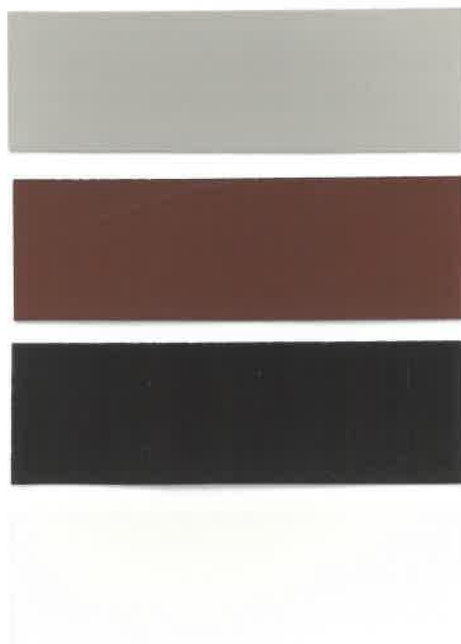
BEFUND

PUTZFLÄCHEN

leicht ölig gebunden

Ockerton gräulich hell

TORE² Holzflächen

Ölfarbanstrich

Rotbraun

TORE Metallteile

Schwarz

FENSTER außenseitig

Weiß gebrochen

SOL-Silikatfarbe o.ä.

matt

Kunstharzfarbanstrich

seidenglänzend
