## Ausführungsplanung 2226

BAUVORHABEN:  
TriBühne Norderstedt  
Rathausallee 50  
22846 Norderstedt

| Treppe Foyer - Grundrisse | A. Pieper | H. Wunderlich |
| 2226_A-05-BAS-DE-500 | 1:20 / 5<br>15.01.26 A | |

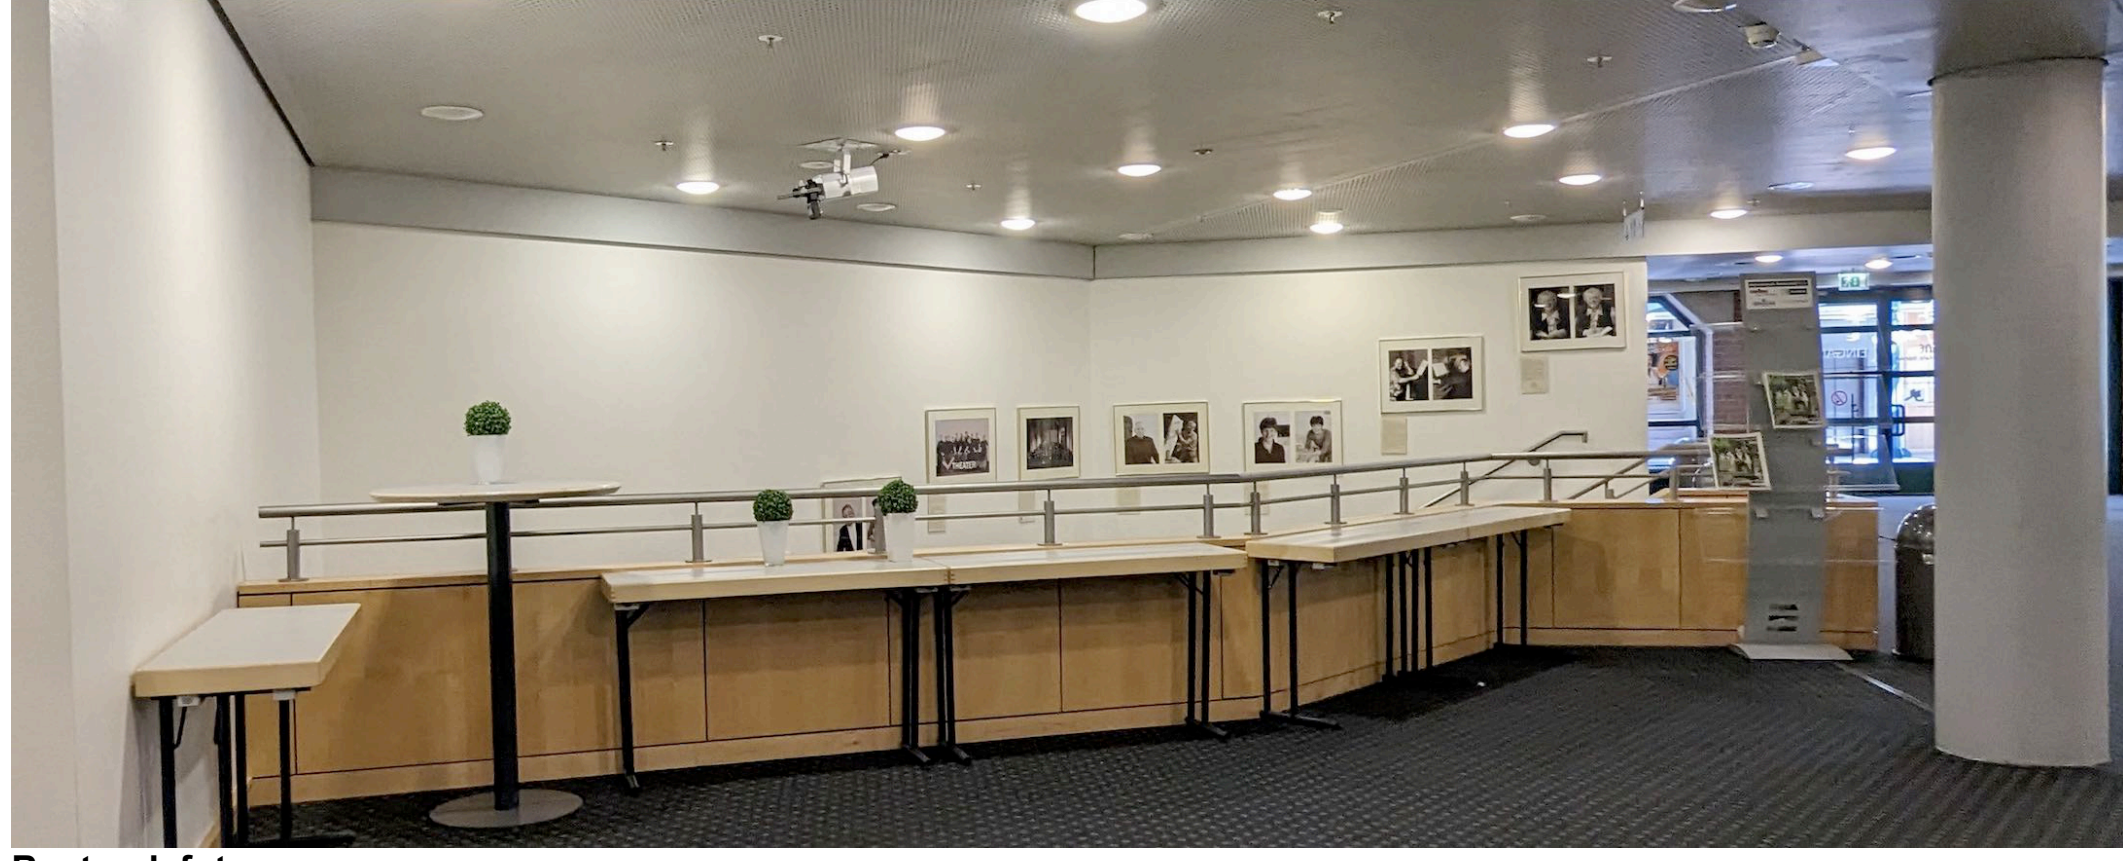
Bestandsfoto  
Absturzsicherung EG  
(zukünftig Bereich der Sitzbank)

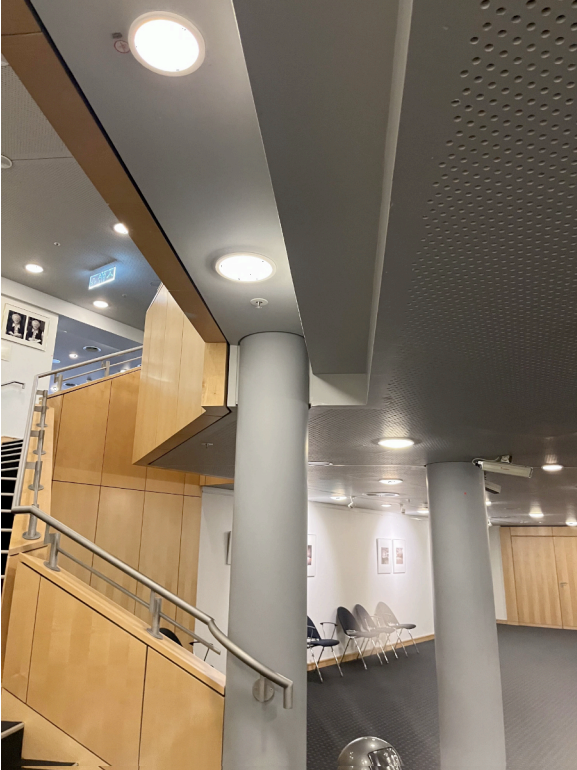
Bestandsfoto  
Ausbildung Abhangdecke  
über Antritt
