## **Geotechnischer Bericht Baugrunduntersuchungen**

**Projekt-Nr. B-24263-bgr-01**

**Projekt:            BRAND  
                         Sanierung Schlossmauer**

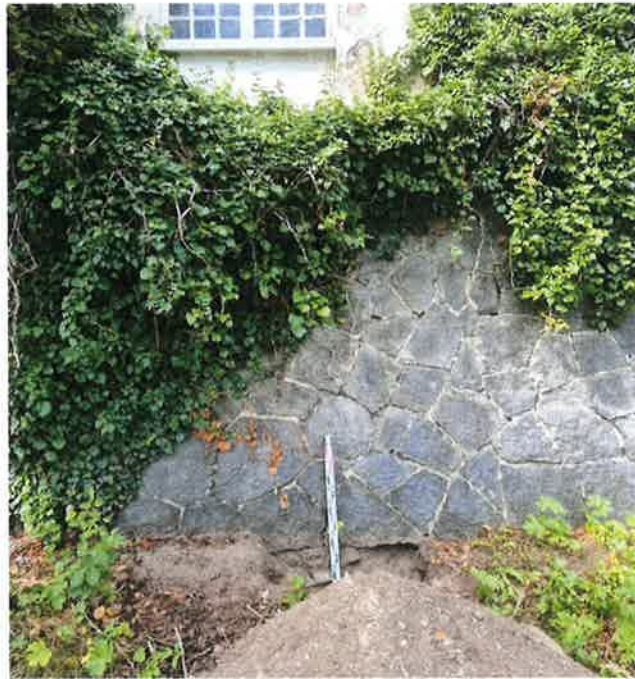
| <b>Aufschluss</b> | <b>Gründungssohle Mauer</b> |
|---|---|
| Sch1 | 0,60 m (501,80 m NN) |

**Bild 1.1: Übersichtsbild Schürfgrube Sch1**

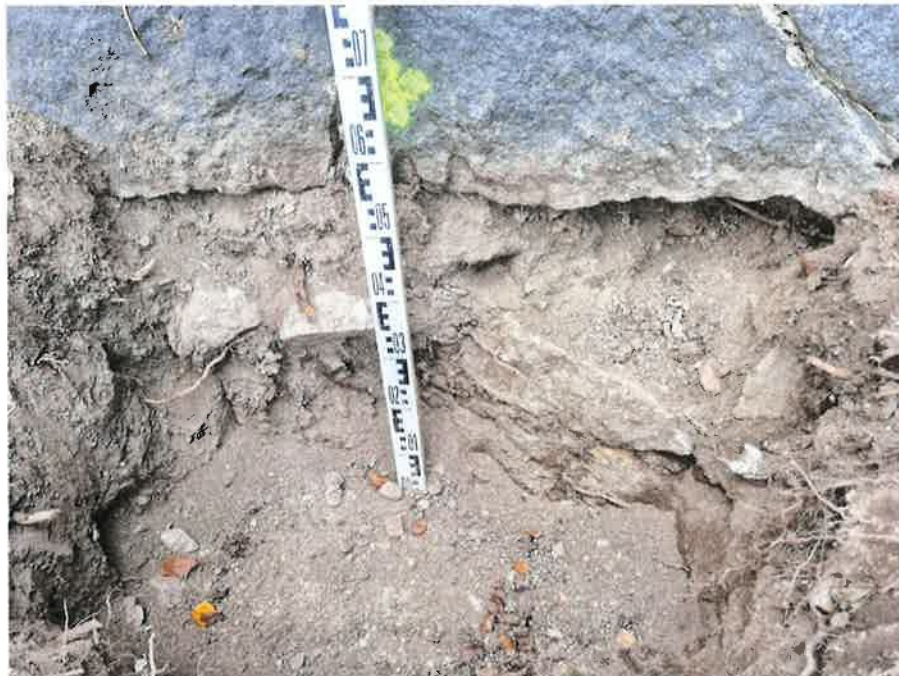
**Bild 1.2: Detailaufnahme Schürfgrube Sch1**

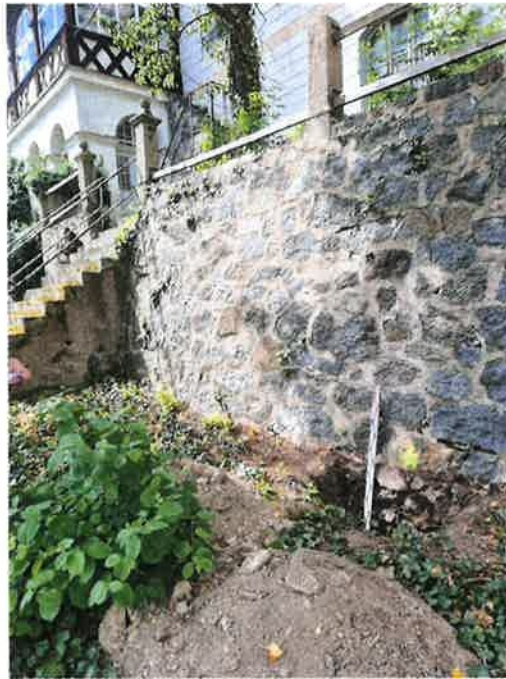
| <b>Aufschluss</b> | <b>Gründungssohle Mauer</b> |
|---|---|
| Sch2 | 0,60 m (501,20 m NN) |

**Bild 2.1: Übersichtsbild Schürfgrube Sch2**

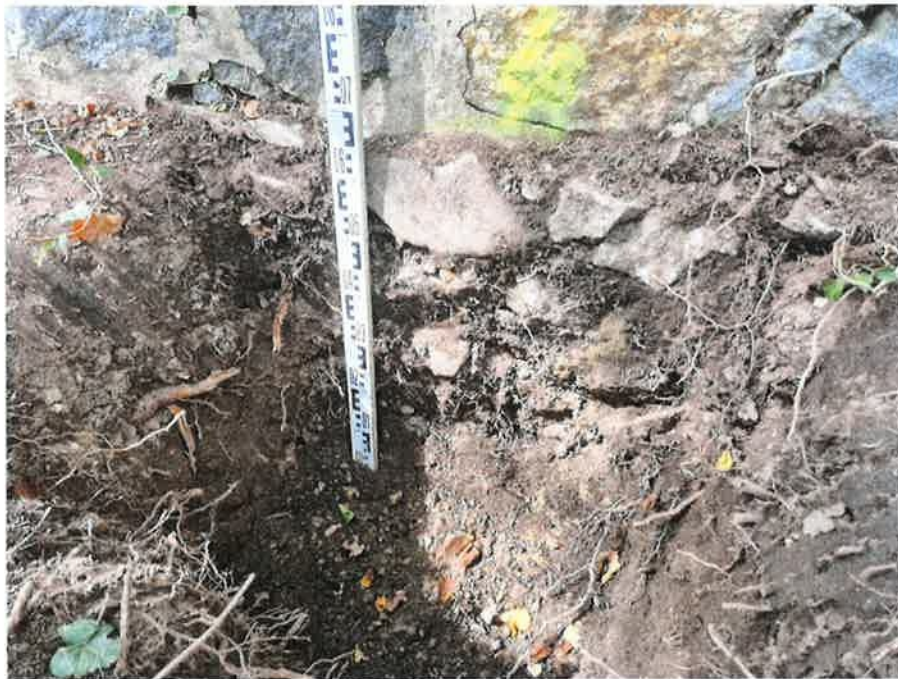
**Bild 2.2: Detailaufnahme Schürfgrube Sch2**

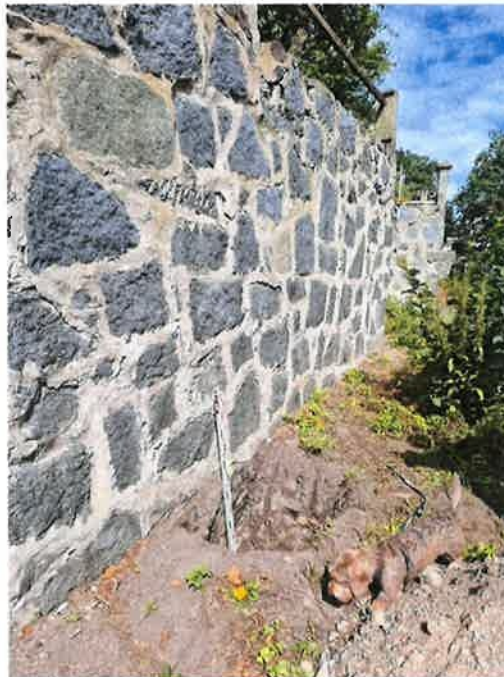
| <b>Aufschluss</b> | <b>Gründungssohle Mauer</b> |
|---|---|
| Sch3 | 0,60 m (498,30 m NN) |

**Bild 3.1: Übersichtsbild Schürfgrube Sch3**

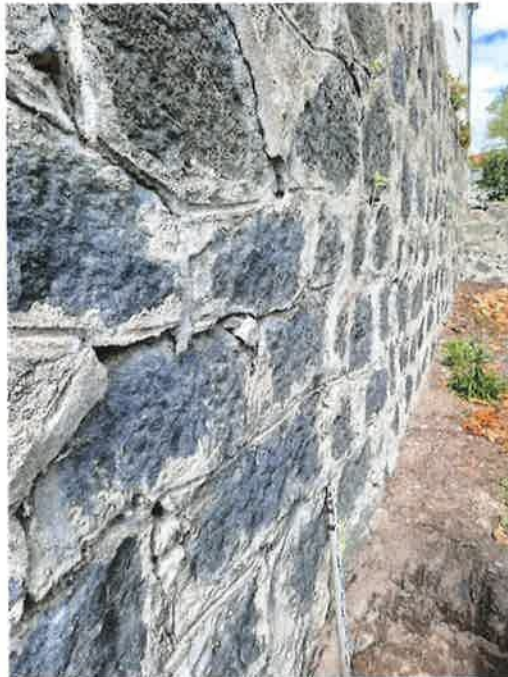
| <b>Aufschluss</b> | <b>Gründungssohle Mauer</b> |
|---|---|
| Sch4 | bei 0,80 m (497,95 m NN) noch nicht erreicht |

**Bild 4.1: Übersichtsbild Schürfgrube Sch4**

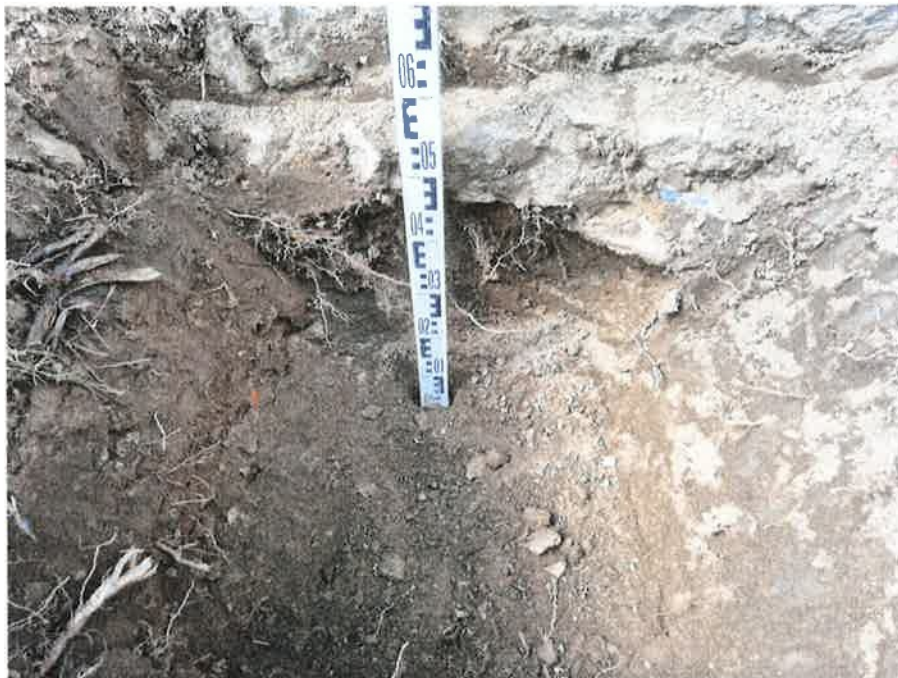
**Bild 4.2: Detailaufnahme Schürfgrube Sch4**

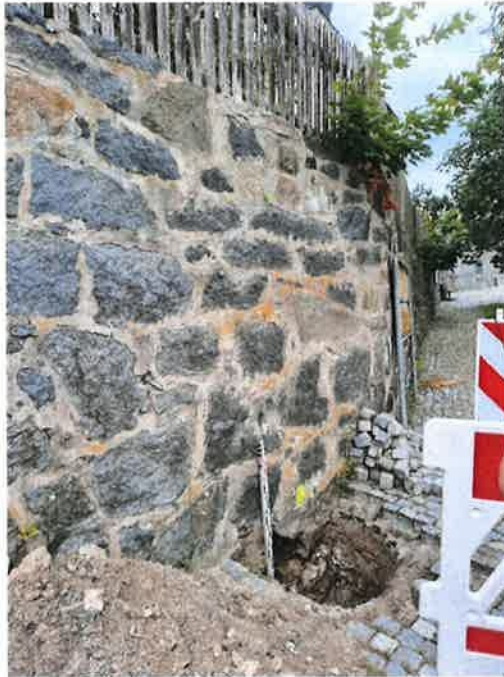
| <b>Aufschluss</b> | <b>Gründungssohle Mauer</b> |
|---|---|
| Sch5 | 0,65 m (495,65 m NN) |

**Bild 5.1: Übersichtsbild Schürfgrube Sch5**

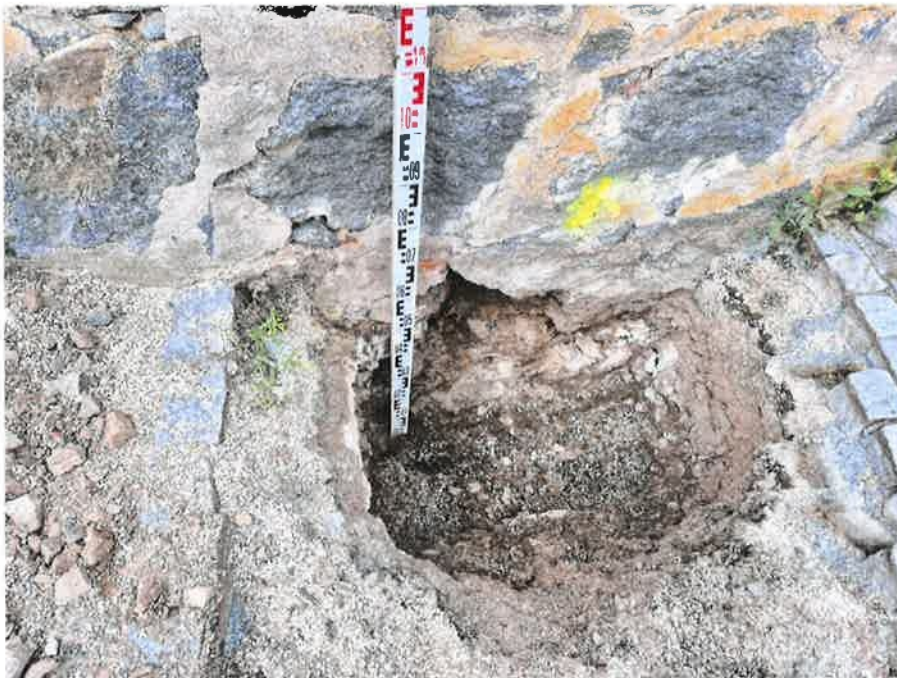
**Bild 5.2: Detailaufnahme Schürfgrube Sch5**

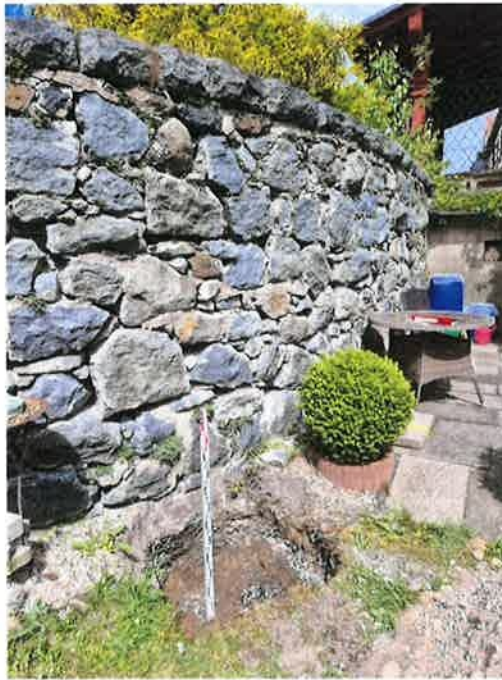
| <b>Aufschluss</b> | <b>Gründungssohle Mauer</b> |
|---|---|
| Sch6 | 0,25 m (507,70 m NN) |

**Bild 6.1: Übersichtsbild Schürfgrube Sch6**

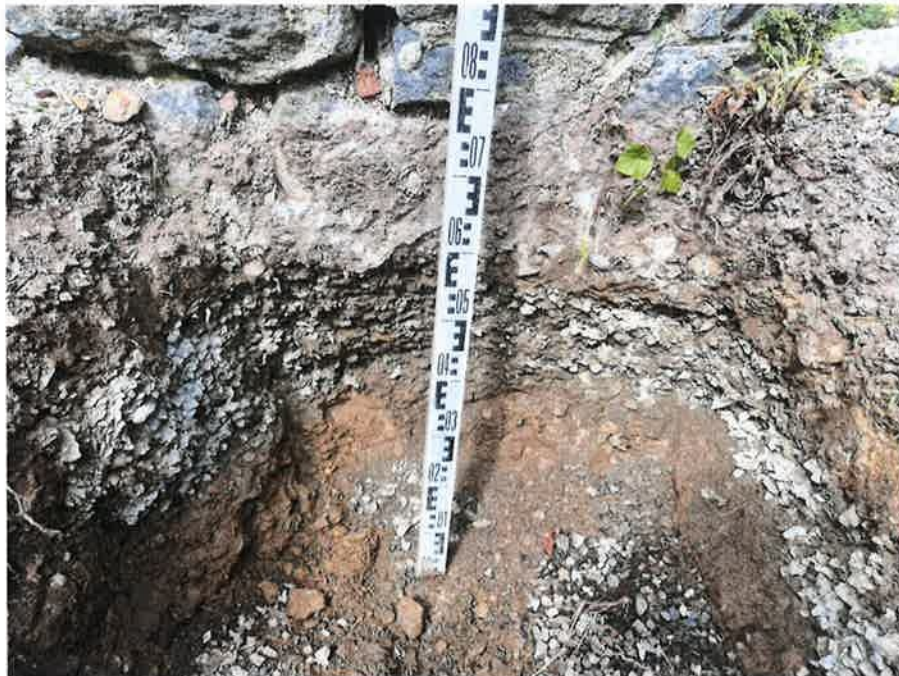
**Bild 6.2: Detailaufnahme Schürfgrube Sch6**

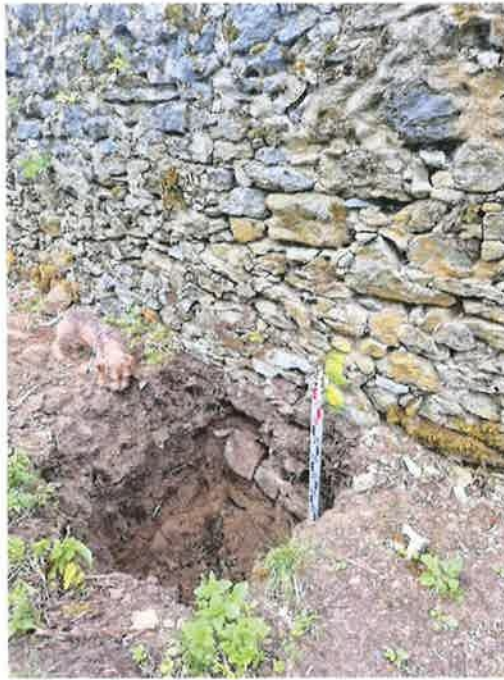
| <b>Aufschluss</b> | <b>Gründungssohle Mauer</b> |
|---|---|
| Sch7 | 0,60 m (510,00 m NN) |

**Bild 7.1: Übersichtsbild Schürfgrube Sch7**

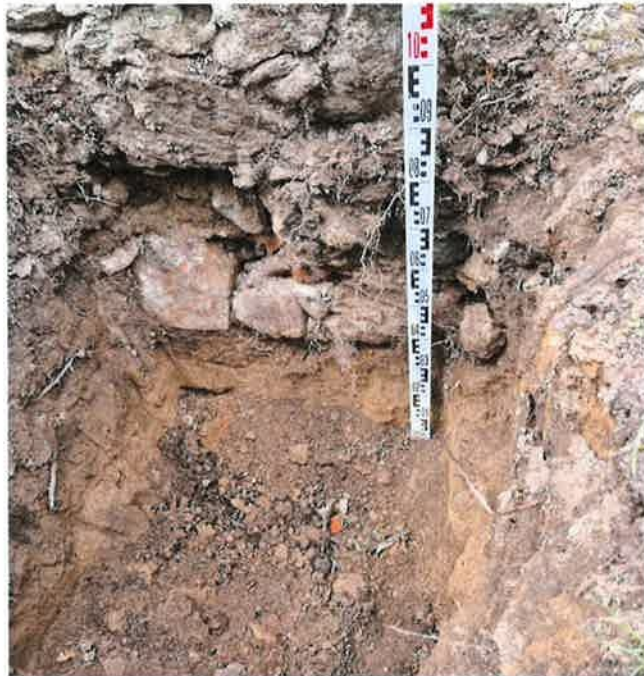
**Bild 7.2: Detailaufnahme Schürfgrube Sch7**

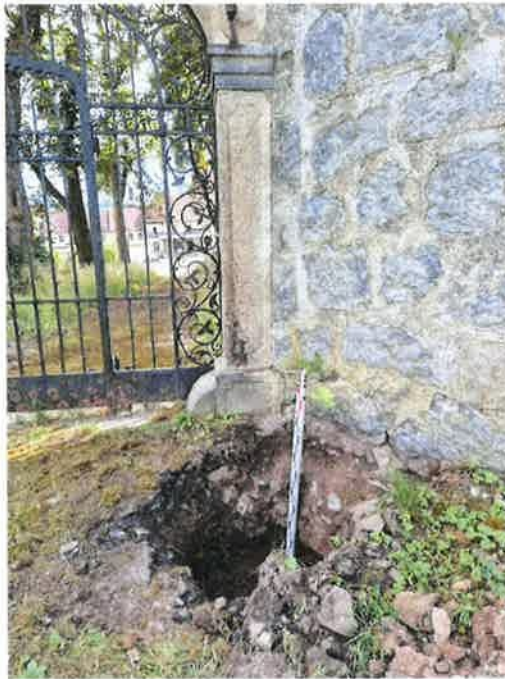
| <b>Aufschluss</b> | <b>Gründungssohle Mauer</b> |
|---|---|
| Sch8 | 0,35 m (510,95 m NN) |

**Bild 8.1: Übersichtsbild Schürfgrube Sch8**

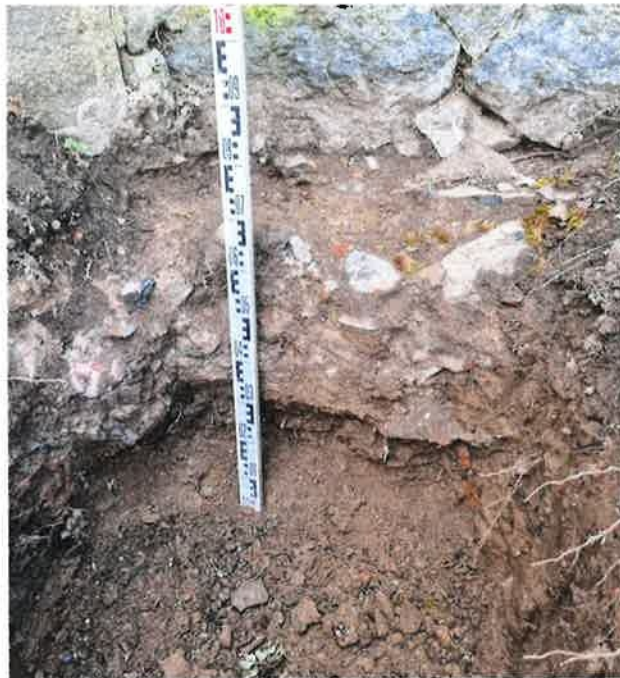
**Bild 8.2: Detailaufnahme Schürfgrube Sch8**

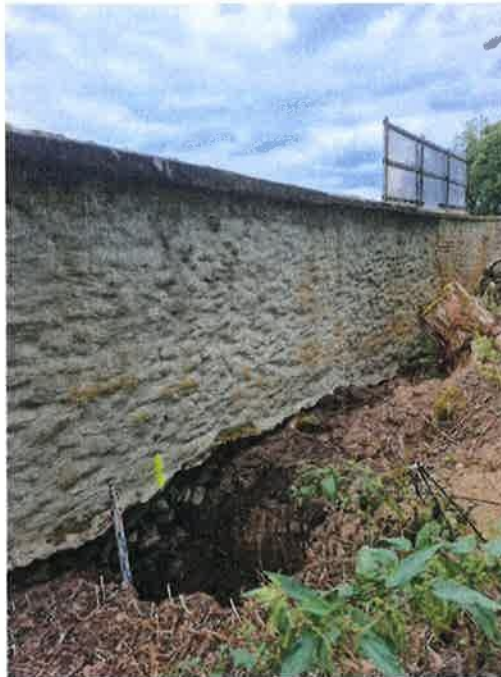
| <b>Aufschluss</b> | <b>Gründungssohle Mauer</b> |
|---|---|
| Sch9 | 0,30 m (508,80 m NN) |

**Bild 9.1: Übersichtsbild Schürfgrube Sch9**

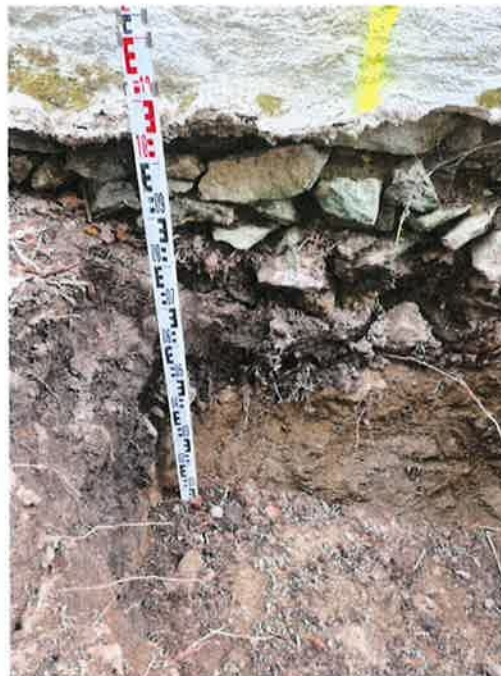
**Bild 9.2: Detailaufnahme Schürfgrube Sch9**

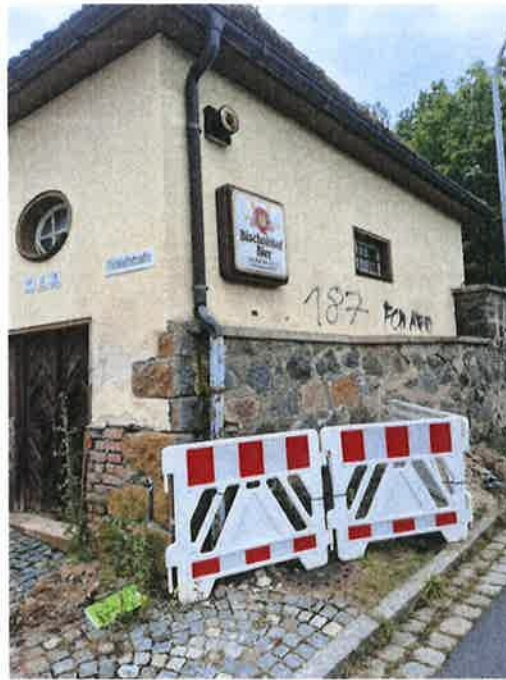
| <b>Aufschluss</b> | <b>Gründungssohle Mauer</b> |
|---|---|
| Sch10 | bei 0,60 m (505,65 m NN) noch nicht erreicht |

**Bild 10.1: Übersichtsbild Schürfgrube Sch10**

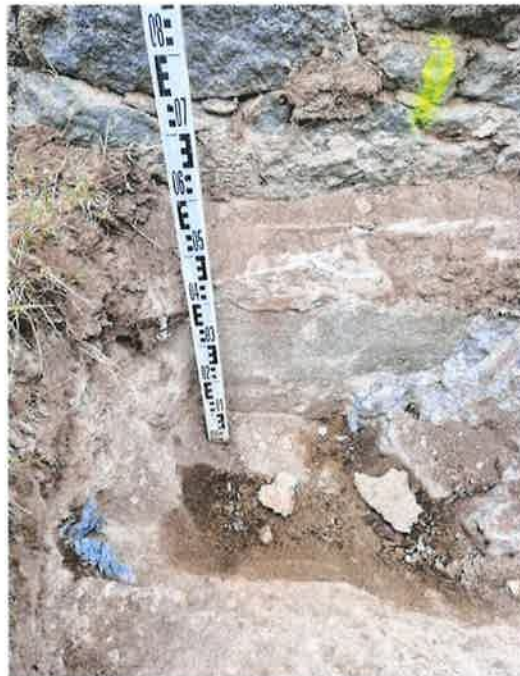
**Bild 10.2: Detailaufnahme Schürfgrube Sch10**

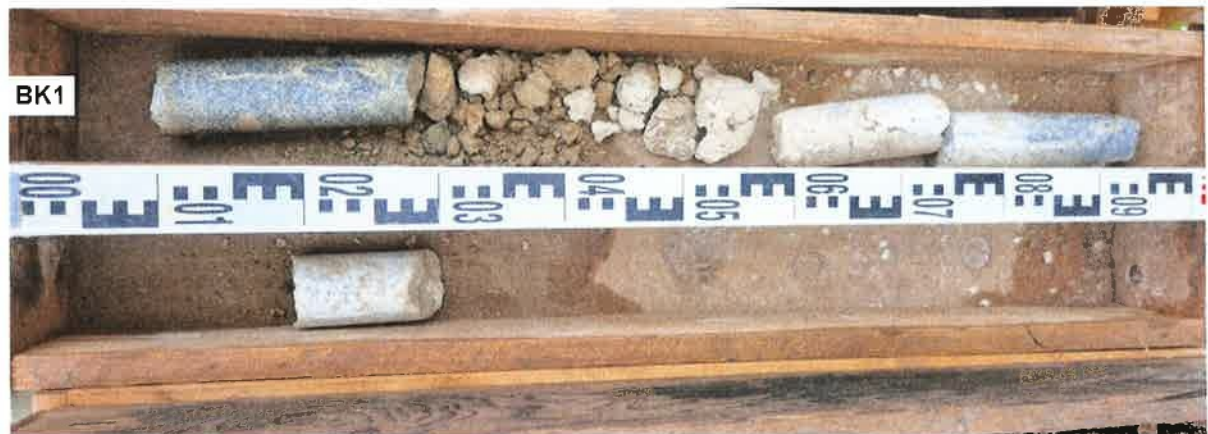
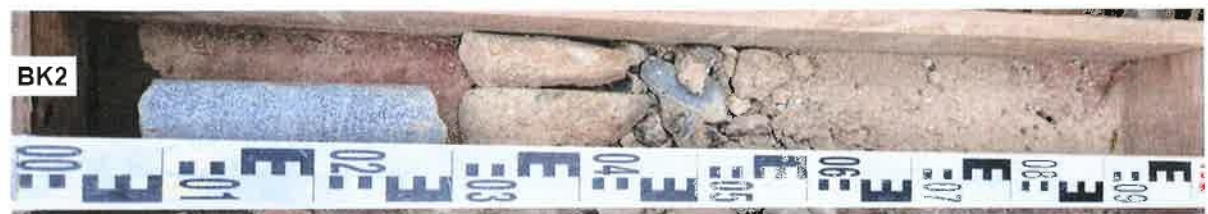
| Horizontale Kernbohrung | Mauerdicke |
|---|---|
| BK1 | ca. 1,10 m |
| BK2 | ca. 0,75 m |

Bilder des gewonnenen Bohrguts sind in den Anlagen 3.11 und 3.12 beigelegt. Hinter den vermörtelten Sichtsteinen bestehen die Mauern offensichtlich aus nicht vermörtelten Bruchsteinen.

Bild 11: Bohrkerne Kernbohrungen BK1 und BK2

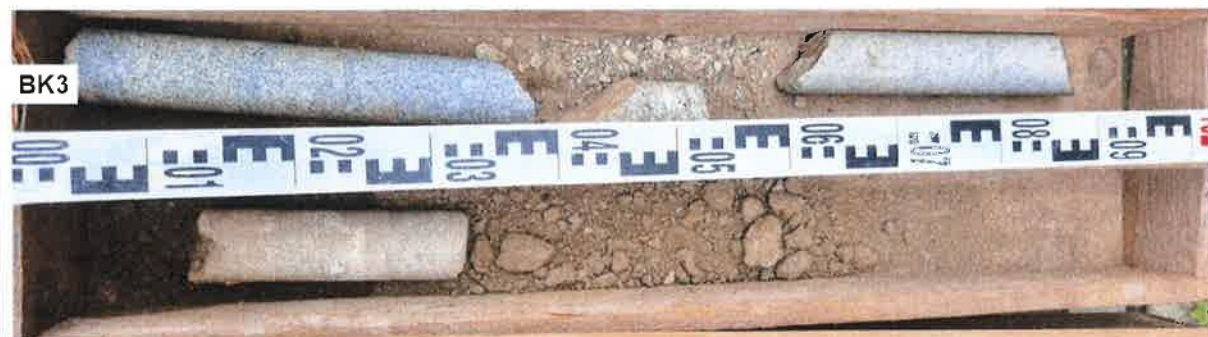
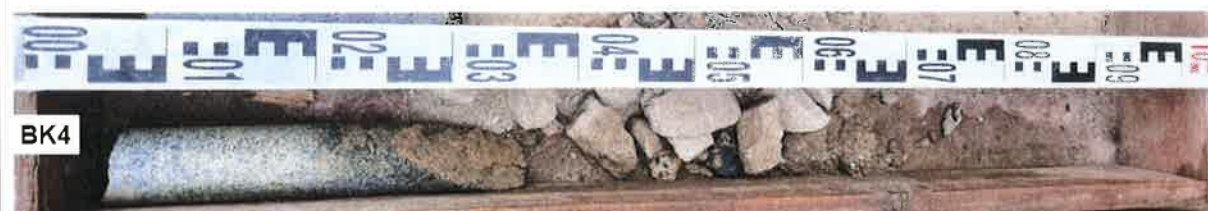
| Horizontale Kernbohrung | Mauerdicke |
|---|---|
| BK3 | ca. 1,50 m |
| BK4 | ca. 0,75 m |

Bild 12: Bohrkerne Kernbohrungen BK3 und BK4

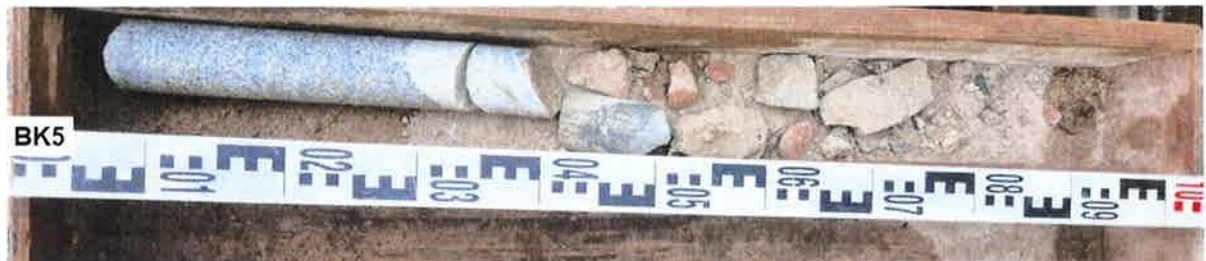
| Horizontale Kernbohrung | Mauerdicke |
|---|---|
| BK5 | ca. 0,80 m |

**Bild 13: Bohrkern Kernbohrung BK5**
