GUTACHTEN

BV Feuerwehrhaus, Achberg-Esseratsweiler, Landkreis Ravensburg

**– Orientierende abfallrechtliche Bodenuntersuchungen
mit Verwertungs-/Entsorgungskonzeption –**

**Gemeinde Achberg
Kirchstraße 9
88147 Achberg**

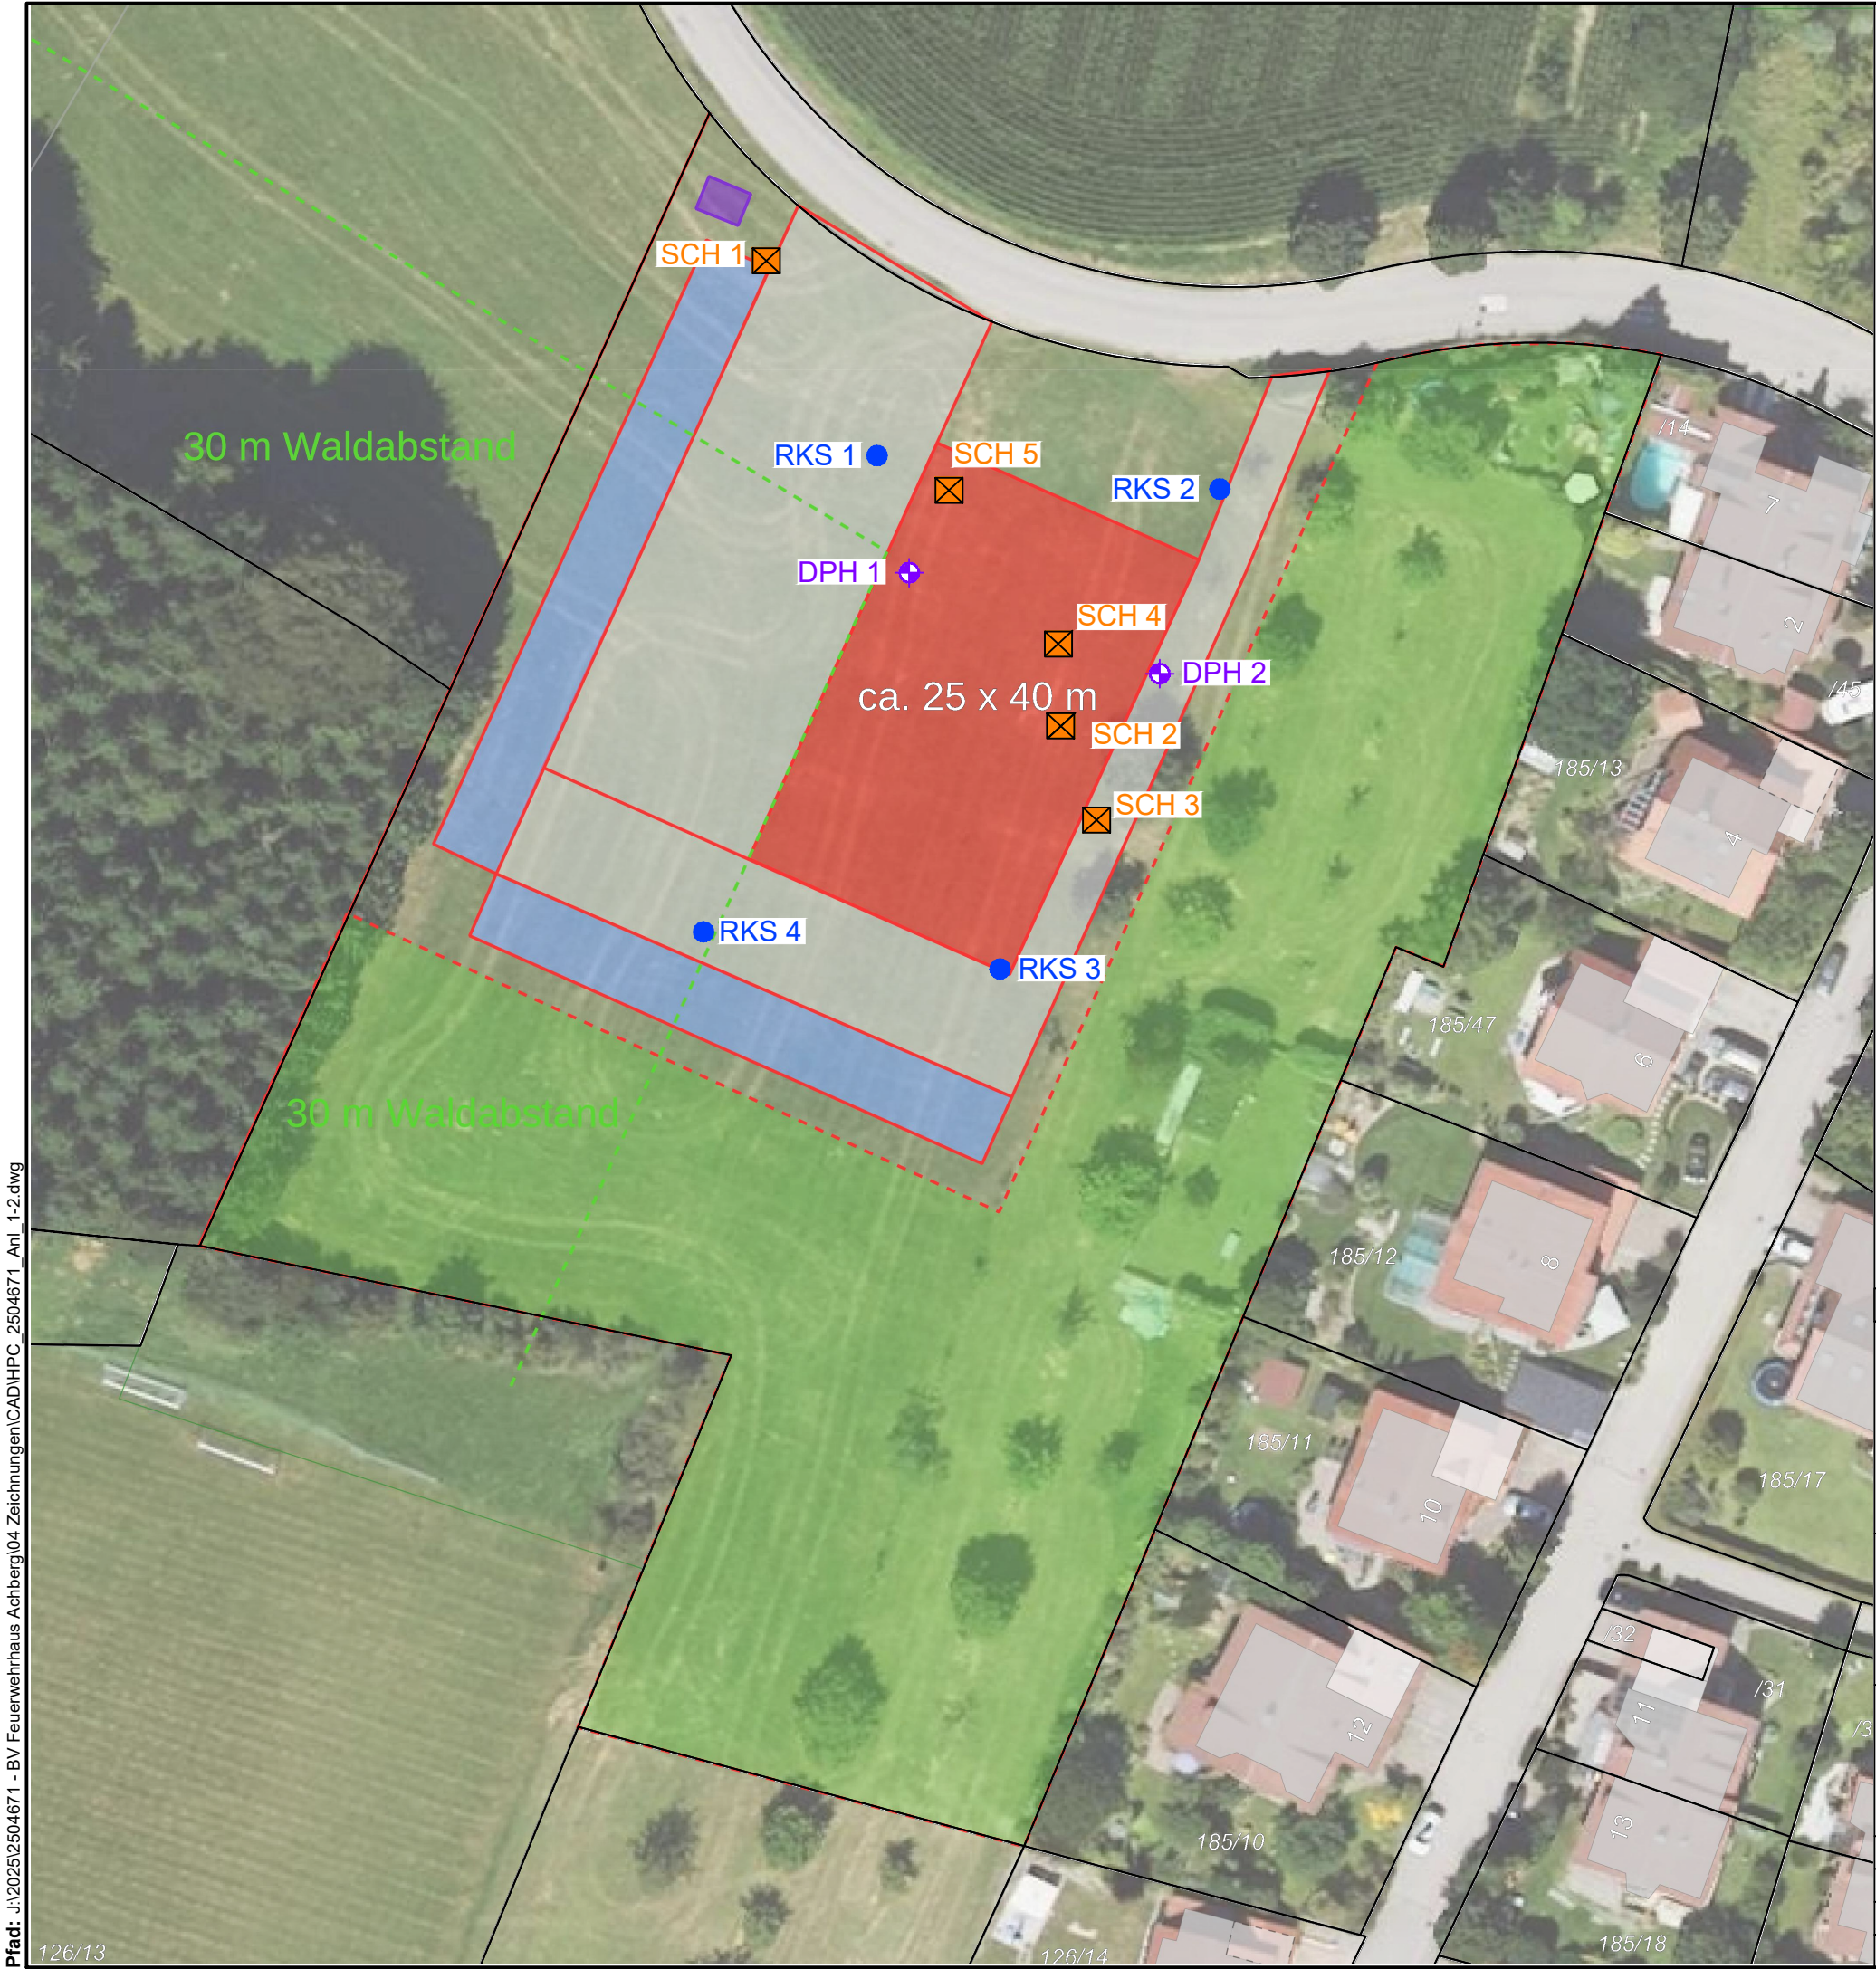
Die Lage der Aufschlüsse ist im Lageplan unter Anlage 1.2 dokumentiert. Die Sondierprofile sind in Anlage 2.1 und die Profile der Baggerschürfe in Anlage 2.2 dargestellt.

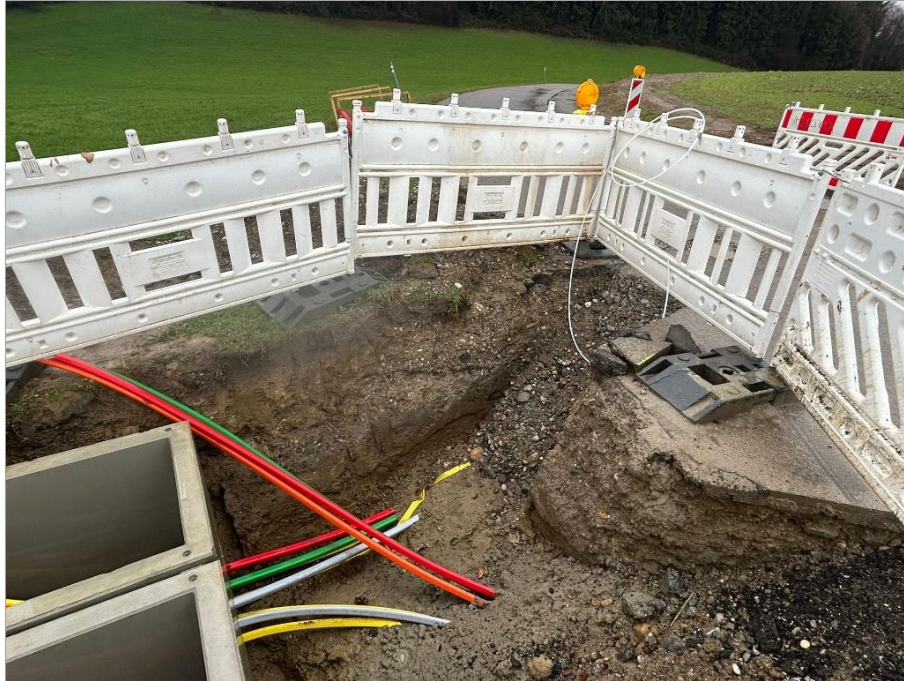
Im Bereich des Schachtbauwerks nahe der Liebenweiler Straße waren in der kiesigen Auffüllung Schwarzdeckenreste der alten Straße auffällig.

Foto 1: Blick auf die kiesige Auffüllung im Bereich des Schachtbauwerks an der Liebenweiler Straße.

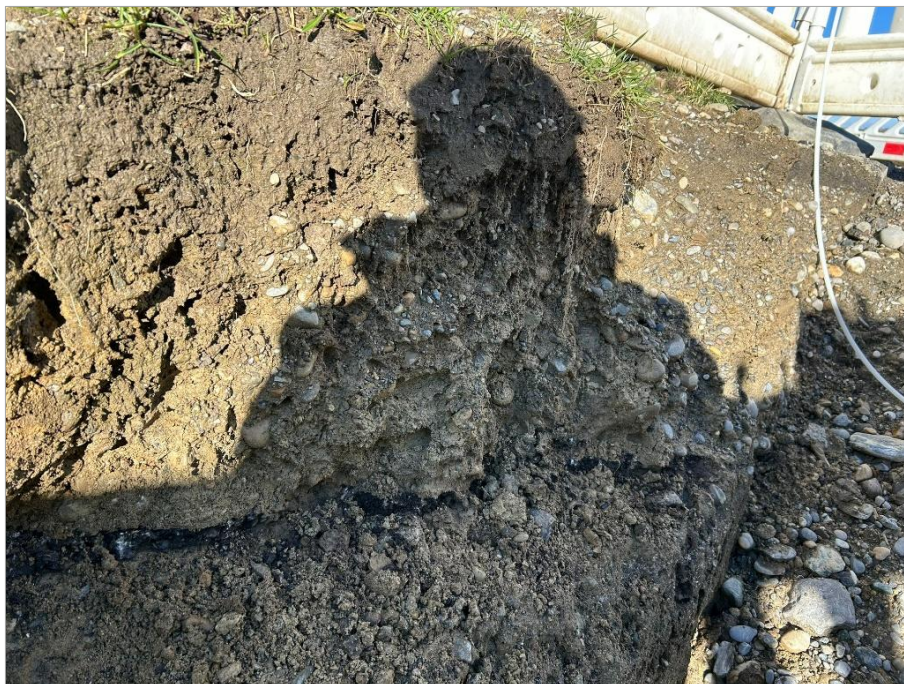
Bei einer Baugrube für ein Schachtbauwerk nordwestlich des Baufelds wurde in ca. 0,5 m Tiefe ein durchgehendes Band einer ehemaligen Schwarzdecke beobachtet (s. Foto 1 und Foto 2 in Anlage 4).

Foto 2: Blick auf die kiesige Auffüllung mit der alten Schwarzdecke im Bereich des Schachtbauwerks nahe der Liebenweiler Straße

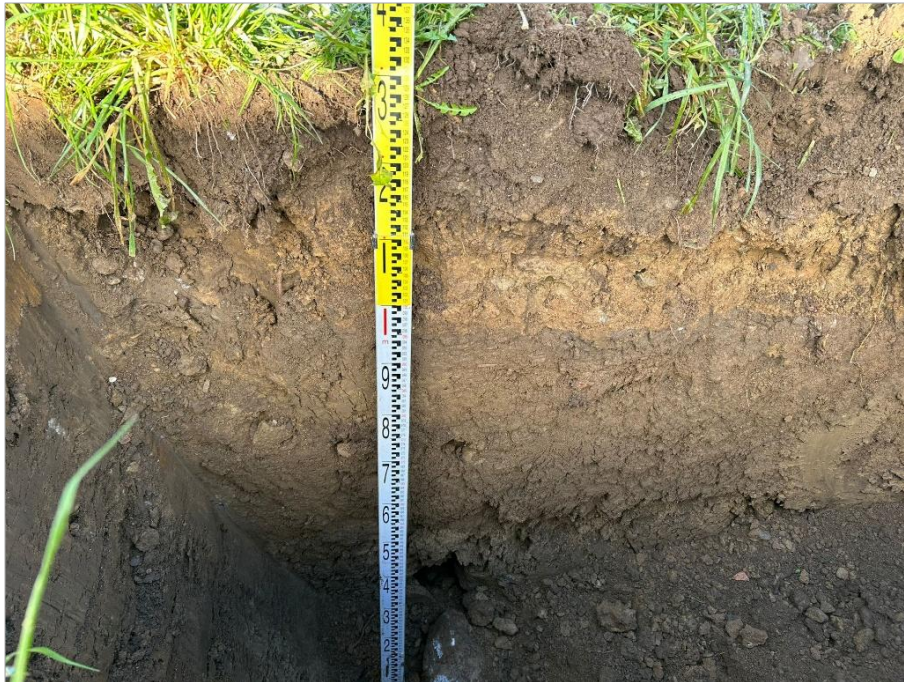
Bei SCH 1 steht unter dem umgelagerten Oberboden ein aufgefüllter, schluffiger Bodenhorizont aus umgelagerter Grundmoräne bis ca. 0,35 m u. GOK an. Nachfolgend wurde bei SCH 1 ein überschütteter Oberboden mit vereinzelt Ziegelreste (ca. < 1 %) bis etwa 1,0 m u. GOK angetroffen. Im Bereich der bestehenden Lagerfläche und der alten Straße folgt bei SCH 2, SCH 4 und SCH 5 unter einer 0,1 bis 0,5 m mächtigen kiesigen Tragschicht ebenfalls eine schluffige Auffüllung bis maximal 0,5 m u. GOK. Die braune bis beige, schluffige Auffüllung weist unterschiedliche Anteile von Sand und Kies auf. Bei SCH 2 konnten vereinzelt Ziegelreste (ca. < 1 %) erkundet werden. Bei SCH 4 und SCH 5 wurden vereinzelt Schwarzdeckenreste (ca. < 1 %) beobachtet.

Foto 3: Blick auf SCH 1. Unter dem umgelagerten Oberboden folgt schluffige Auffüllung bis etwa 0,35 m u. GOK.

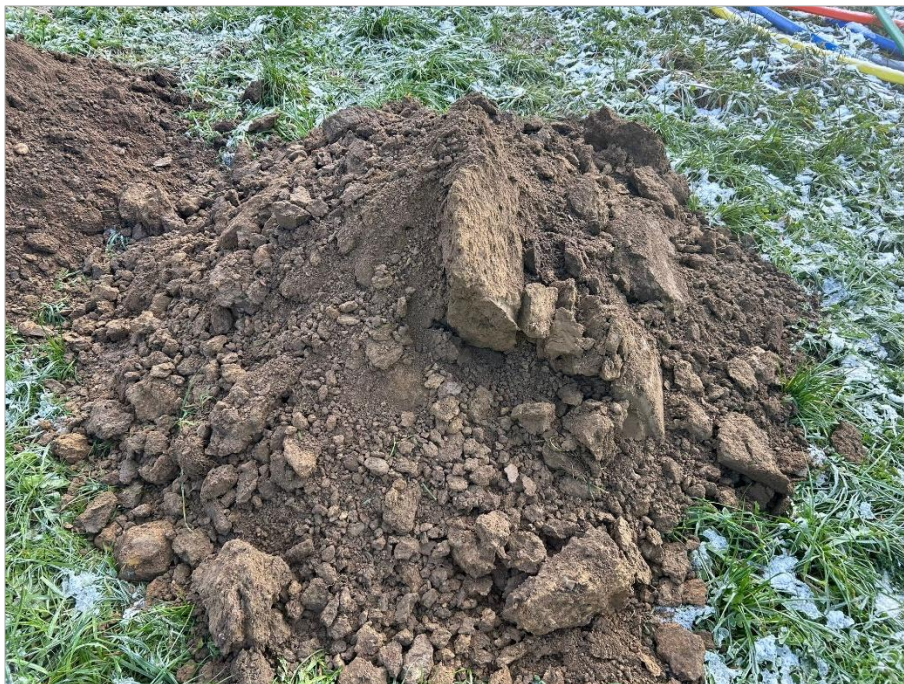
Foto 4: Blick auf das Aushubmaterial von SCH 1.

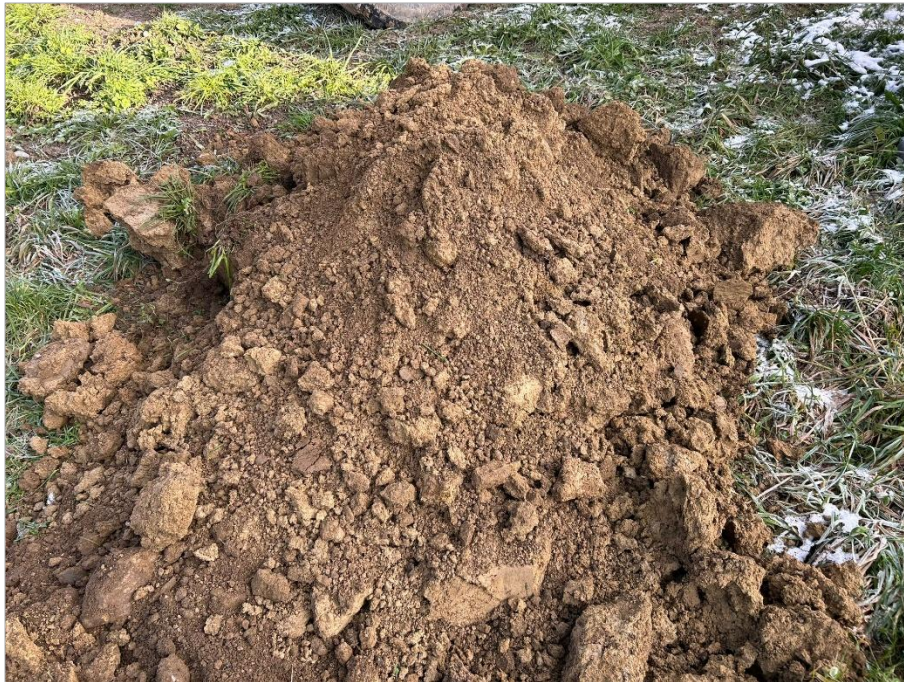
Foto 5: Blick auf das Aushubmaterial von SCH 1.

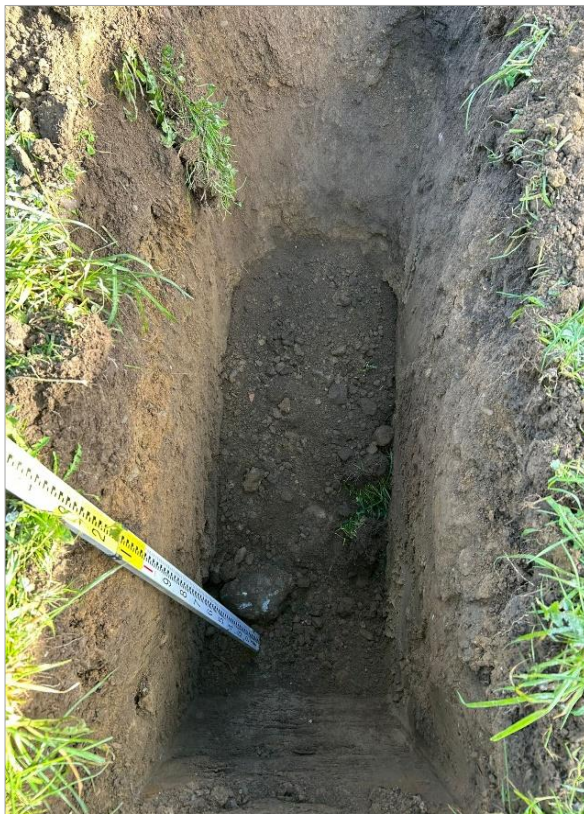
In Baggerschurf SCH 1 wurden im en Oberboden vereinzelt Ziegel- und Asphaltreste (ca. < 1 %) und im überschütteten Oberboden (0,35 bis 1,0 m Tiefe) ebenfalls vereinzelte Ziegelreste (ca. < 1 %) festgestellt. In SCH 2 und SCH 3 konnten im Oberboden und in der schluffigen Auffüllung vereinzelt Ziegelreste (ca. < 1 %) beobachtet werden. In SCH 4 und SCH 5 wurden in der schluffigen Auffüllung (0,1 bis 0,25 m bzw. 0,1 bis 0,4 m Tiefe) vereinzelt Asphaltreste (ca. < 1 %) angetroffen.

Foto 6: Blick auf SCH 1. Im umgelagerten Oberboden wurden vereinzelt Asphaltreste (ca. < 1 %) und im überschütteten Oberboden vereinzelt Ziegelreste (ca. < 1 %) erkundet.

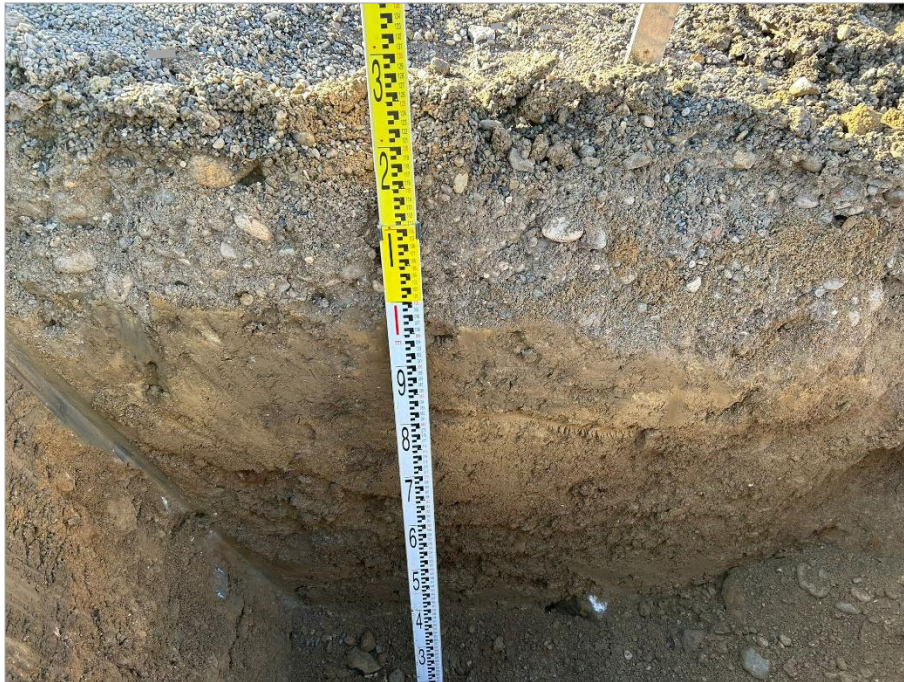
Foto 7: Blick auf SCH 2. Aufgefülltes Tragschichtmaterial bis etwa 0,25 m u. GOK, darunter folgt schluffige Auffüllung bis etwa 0,5 m u. GOK.

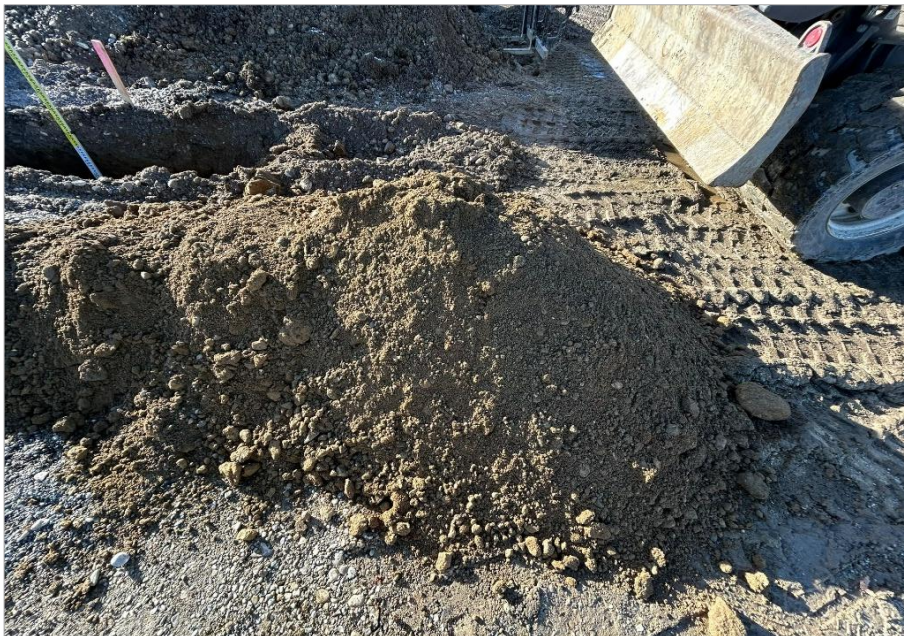
Foto 8: Blick auf das Aushubmaterial von SCH 2.

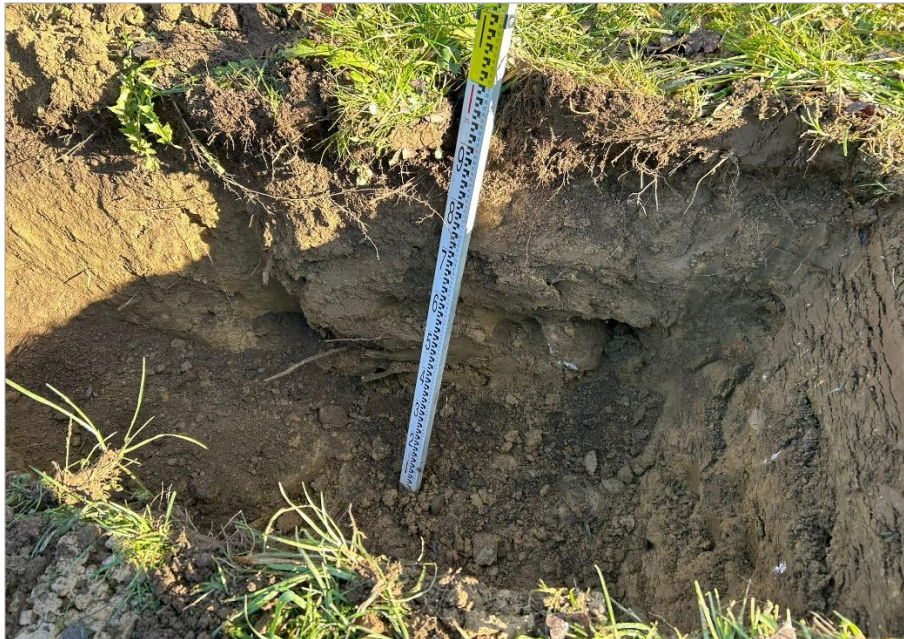
Foto 9: Blick auf SCH 3. Im umgelagerten Oberboden bis ca. 0,4 m u. GOK wurden sehr vereinzelt Ziegelreste (ca. < 1%) angetroffen.

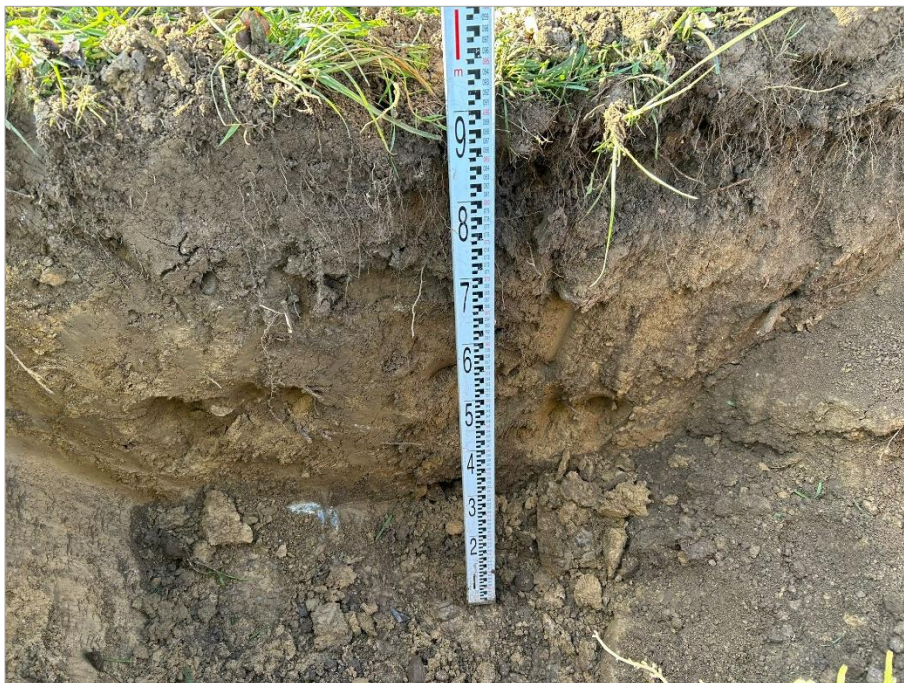
Foto 10: Blick auf SCH 3.

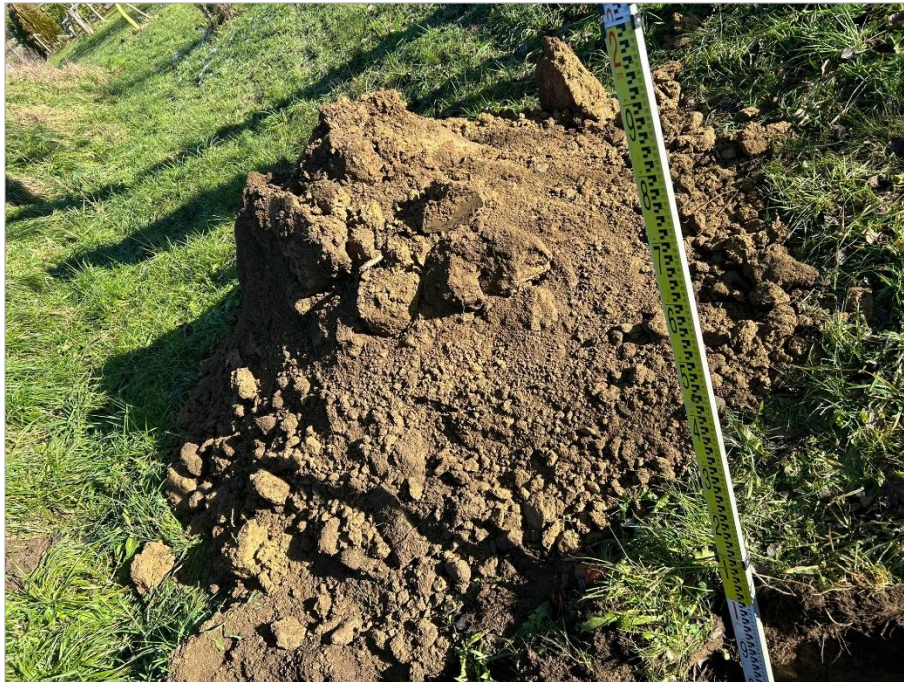
Foto 11: Blick auf das Aushubmaterial von SCH 3.

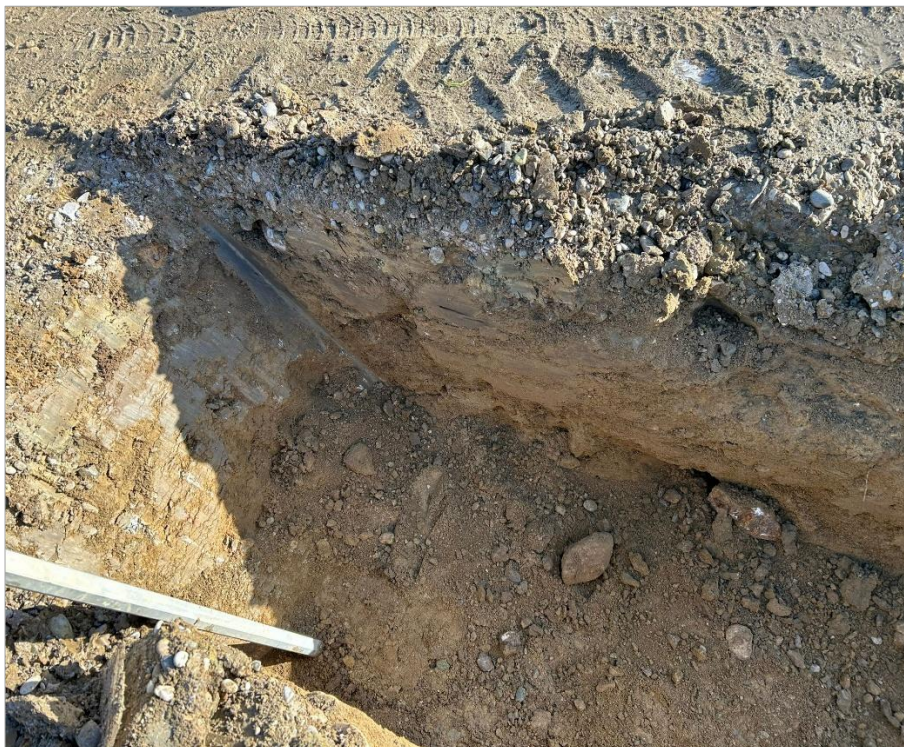
Foto 12: Blick auf SCH 4. In der schluffigen Auffüllung bis ca. 0,25 m u. GOK wurden vereinzelte Asphaltreste (ca. <1%) festgestellt.

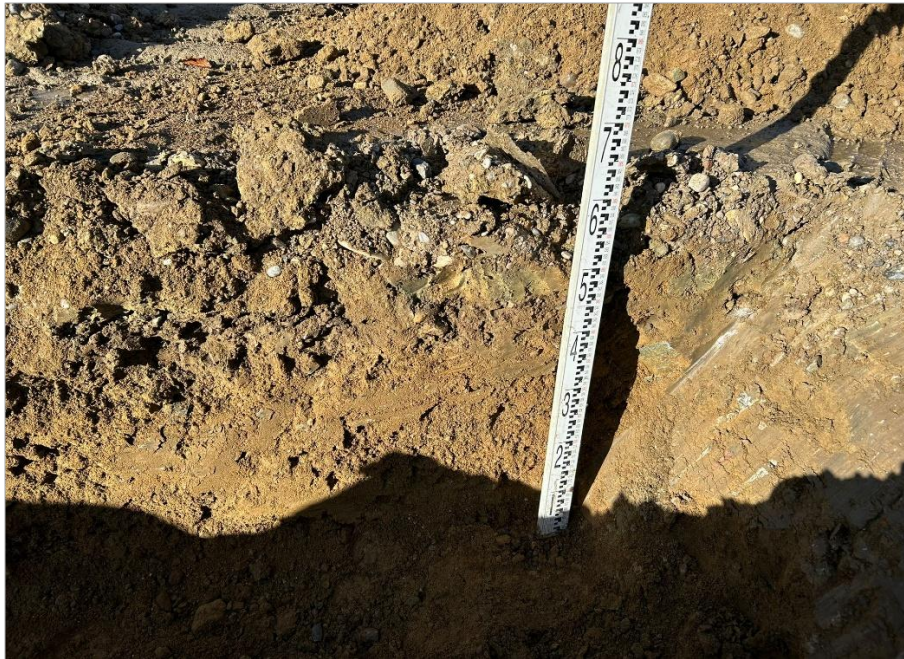
Foto 13: Blick auf SCH 4.

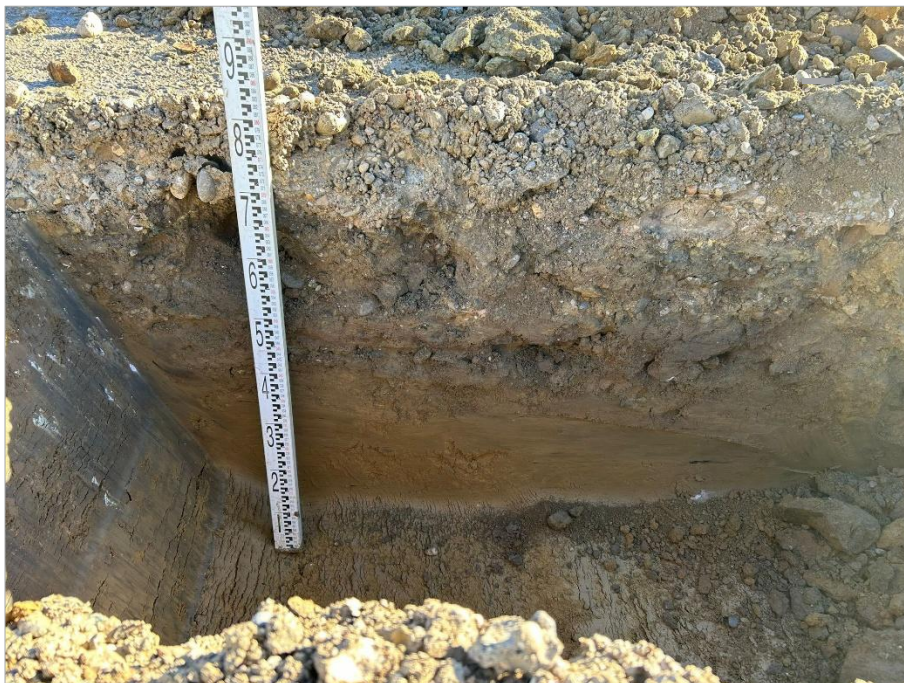
Die Hot-Spot-Probe der Schwarzdecke aus SCH 5 weist keinen auffälligen PAK-Gehalt auf und ist nach RuVA-StB 01 als Ausbauasphalt zu bewerten und hält gemäß ErsatzbaustoffV die Materialklasse RC-1 ein. Es handelt sich vermutlich hierbei um Straßenaufbruch neueren Datums.

Foto 14: Blick auf SCH 5. In der schluffigen Auffüllung bis ca. 0,5 m u. GOK wurden vereinzelt größere Asphaltreste (ca. < 1 %) angetroffen

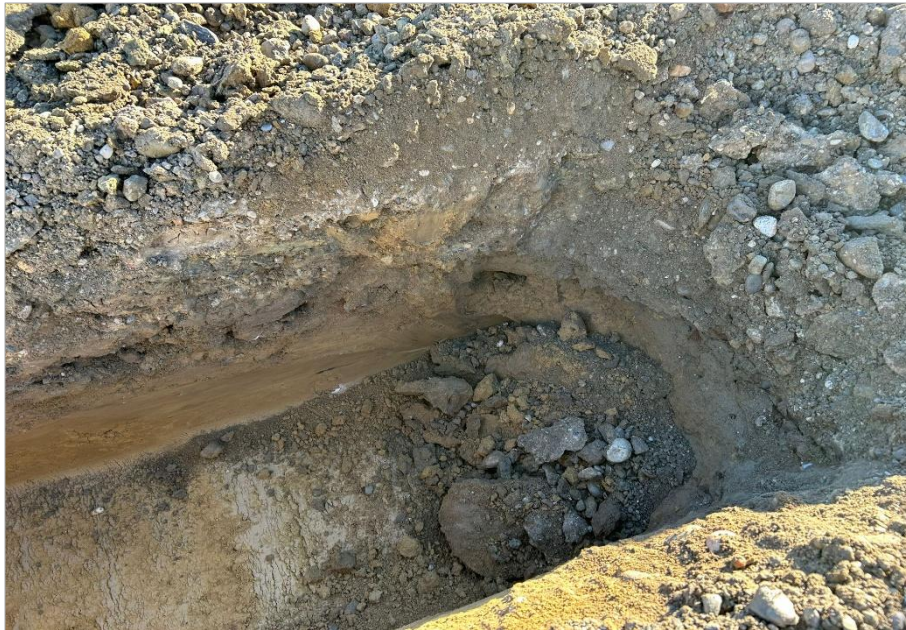
Foto 15: Blick auf SCH 5.

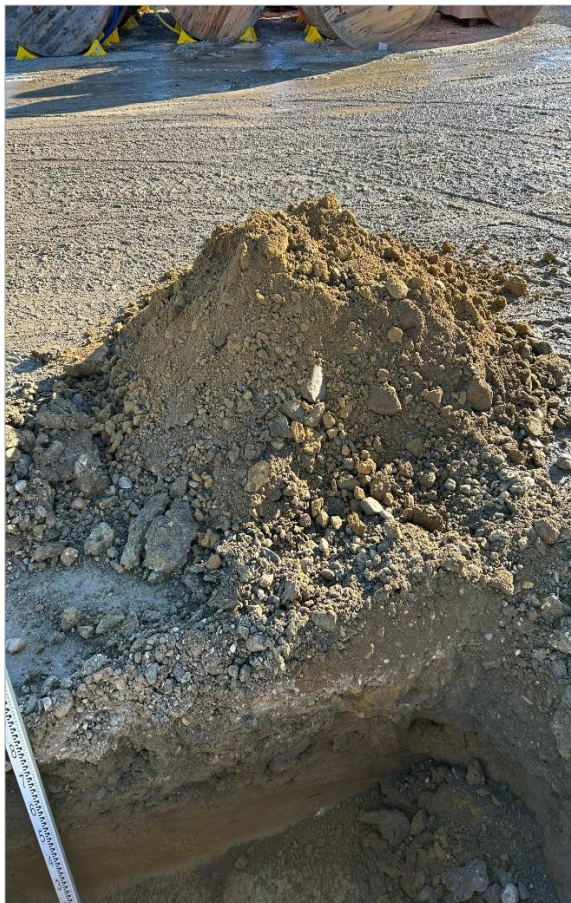
Foto 16: Blick auf das Aushubmaterial von SCH 5.
