**Projekt-Nr.**  
26A0239

## **Höchberg, Albert-Schweitzer-Straße 51, DERAG Zentrum**

Orientierende Gebäudeschadstoffuntersuchung

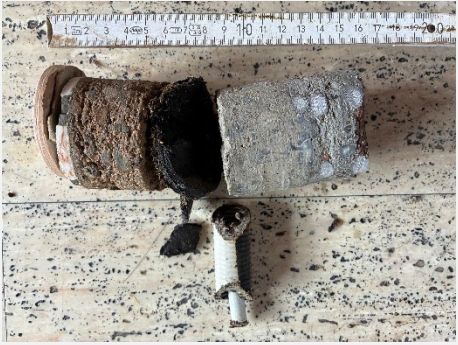
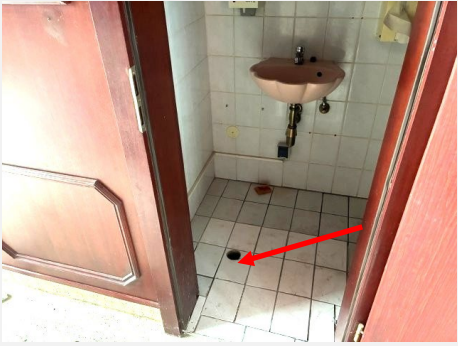
Probenbezeichnung	Aufbau	Belastungen	Fotodokumentation / Fundstellen
OG / BK 1	-0,6 cm Fliese -0,8 cm Fliesenkleber 1 -1,5 cm Fliese -1,7 cm Fliesenkleber 2 -7,0 cm Estrich -7,7 cm Kokosmatte -8,0 cm Abdichtung  >8,0 cm Beton	kein Asbest nachgewiesen  kein Asbest nachgewiesen  kein Asbest nachgewiesen $\Sigma$ PAK: 0,5 mg/kg <b>enthält Amphibol-Asbest (&lt; 0,1 %)¹</b> KMF-haltig (keine lungengängige WHO-Fasern) $\Sigma$ PAK: 5,5 mg/kg  <b>¹17 06 05* asbesthaltige Baustoffe (gefährlicher Abfall)</b>

Von asbesthaltigen Materialien bestehen im ordnungsgemäß eingebauten Zustand ohne Beschädigungen keine Gefährdung durch Faserfreisetzung. Wird bei Arbeiten in die Materialien eingegriffen oder werden diese entfernt, sind zwingend die Vorgaben der TRGS 519 anzuwenden.

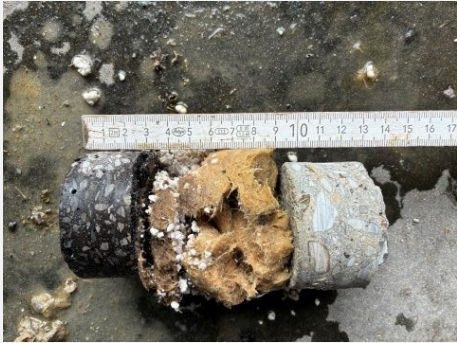
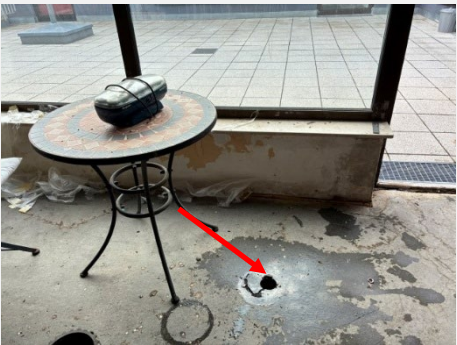
Probenbezeichnung	Aufbau	Belastungen	Fotodokumentation / Fundstellen
OG / BK 2	-3,0 cm Gussasphalt -3,0 cm Trennpappe -5,0 cm Perlit -10,0 cm KMF >10,0 cm Beton	$\Sigma$ PAK: 2 mg/kg  <b>KMF-haltig (ohne Untersuchung)<sup>1</sup></b>  <sup>1</sup> 17 06 03* anderes Dämmmaterial, das aus gefährlichen Stoffen besteht oder solche Stoffe enthält (gefährlicher Abfall)

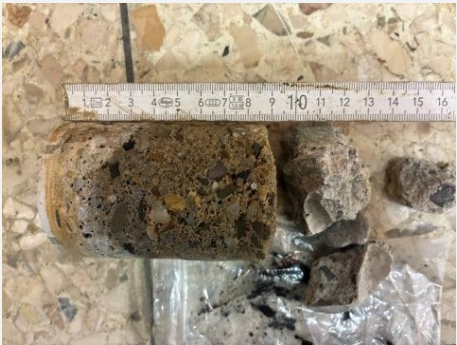
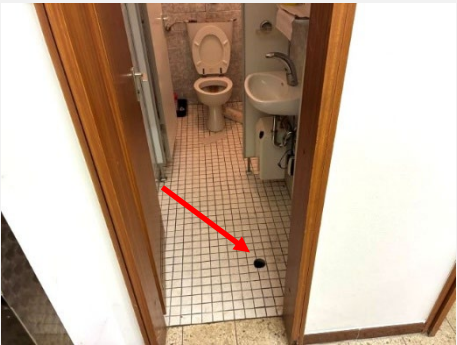
EG / BK 3	-0,5 cm Fliese -0,7 cm Fliesenkleber -9,0 cm Estrich -9,0 cm Folie -10,0 cm Abdichtung >10,0 cm Beton	kein Asbest nachgewiesen  kein Asbest nachgewiesen

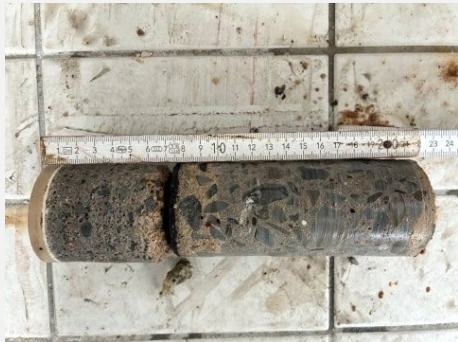
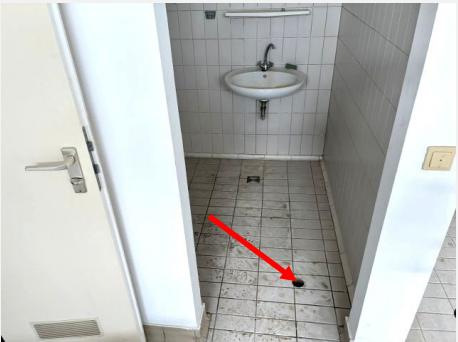
Probenbezeichnung	Aufbau	Belastungen	Fotodokumentation / Fundstellen
OG / BK 8	-0,8 cm Fliese -1,0 cm Fliesenkleber -7,3 cm Estrich -7,3 cm Trennfolie -7,8 cm Abdichtung  >7,8 cm Beton	kein Asbest nachgewiesen  kein Asbest nachgewiesen  <b>enthält Chrysotil -Asbest (1 - 5 %)<sup>1</sup></b> KMF-haltig (keine lungen-gängige WHO-Fasern) $\Sigma$ PAK: 1,4 mg/kg  <b><sup>1</sup>17 06 05* asbesthaltige Baustoffe (gefährlicher Abfall)</b>

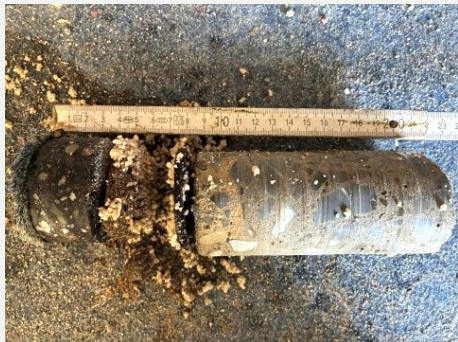
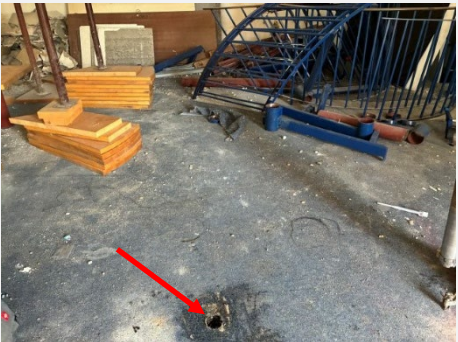
OG / BK 9	-0,5 cm Teppich -0,6 cm Kleber -4,0 cm Gussasphalt -5,5 cm KMF  -9,0 cm Perlit -9,5 cm Abdichtung  >9,5 cm Beton	kein Asbest nachgewiesen $\Sigma$ PAK: 2 mg/kg <b>KMF-haltig (ohne Untersuchung)<sup>1</sup></b>  <b>enthält Chrysotil -Asbest (1-5 %)<sup>2</sup></b> KMF-haltig (keine lungen-gängige WHO-Fasern) $\Sigma$ PAK: 1,4 mg/kg  <b><sup>1</sup>17 06 03* anderes Dämmmaterial, das aus gefährlichen Stoffen besteht oder solche Stoffe enthält (gefährlicher Abfall)</b>

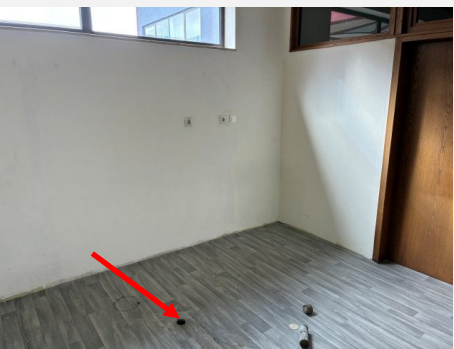
Probenbezeichnung	Aufbau	Belastungen	Fotodokumentation / Fundstellen
		<sup>2)</sup> 17 06 05* asbesthaltige Baustoffe (gefährlicher Abfall)	
OG / BK 10	-0,2 cm PVC -0,3 cm Kleber -5,6 cm Estrich -5,6 cm Trennfolie -6,1 cm Abdichtung -6,1 cm Trennfolie -6,5 cm Abdichtung  >6,5 cm Beton	kein Asbest nachgewiesen kein Asbest nachgewiesen  $\Sigma$ PAK: 10 mg/kg  kein Asbest nachgewiesen KMF-haltig (keine lungen-gängige WHO-Fasern) $\Sigma$ PAK: 10 mg/kg

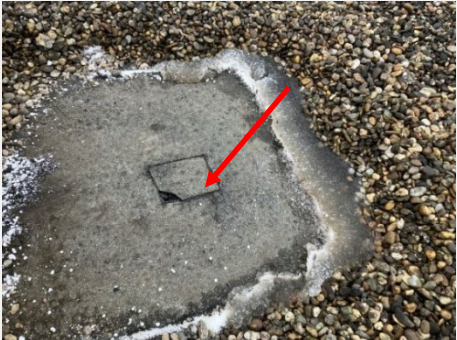
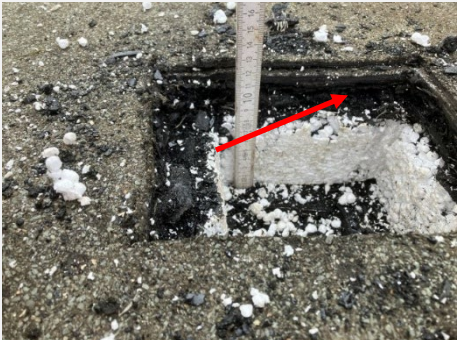
Probenbezeichnung	Bauteil / Belastungen	Fotodokumentation / Fundstellen
Dach / GS 1	<p>Flachdach, Schweißbahn, mehrlagig/  kein Asbest nachgewiesen  KMF-haltig (keine lungengängige WHO-Fasern)  <math>\Sigma</math>PAK: 1,8 mg/kg</p>

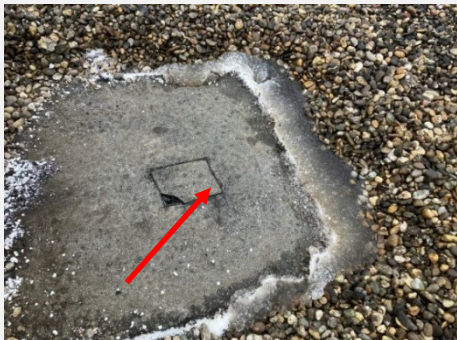
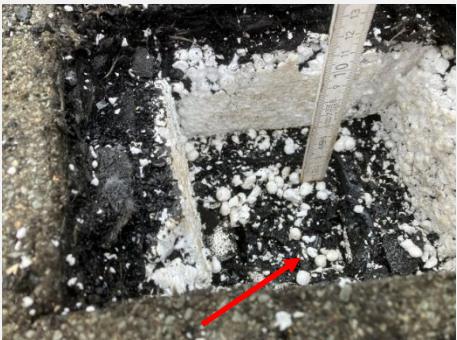
Dach / GS 2	<p>Flachdach, Dampfsperre, alukaschiert, 2-lagig /  kein Asbest nachgewiesen  KMF-haltig (keine lungengängige WHO-Fasern)  <math>\Sigma</math>PAK: 6,9 mg/kg</p>

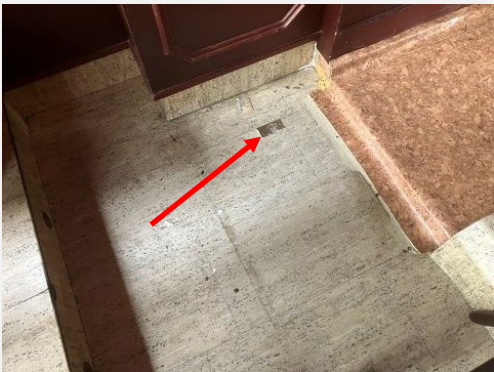
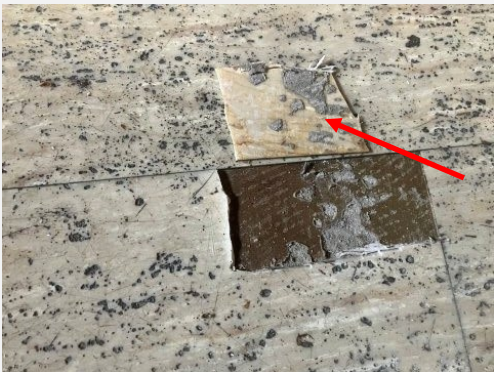
Probenbezeichnung	Bauteil / Belastungen	Fotodokumentation / Fundstellen
OG / GS 7	<p>Obergeschoss, WC-Kneipe, Boden, PVC und Kleber /</p> <p>kein Asbest nachgewiesen</p>

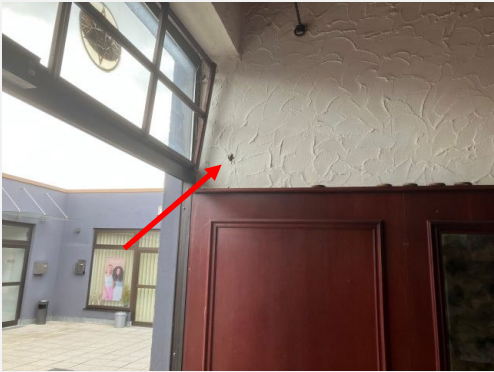
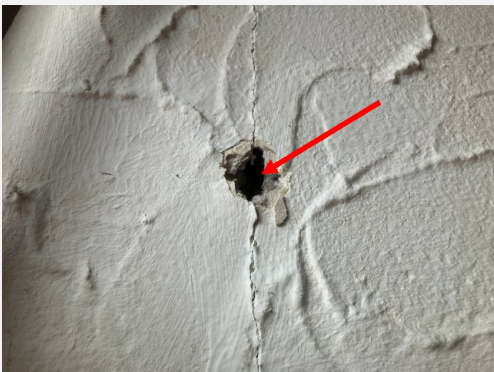
OG / GS 8	<p>Obergeschoss, Kneipe, Wand, Stoß zw. GK-Platte, Strukturputz und Spachtelmasse /</p> <p>kein Asbest nachgewiesen</p>

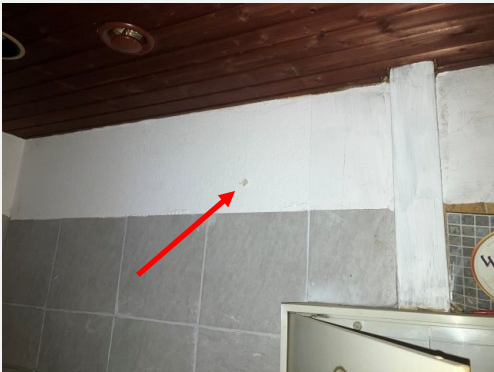
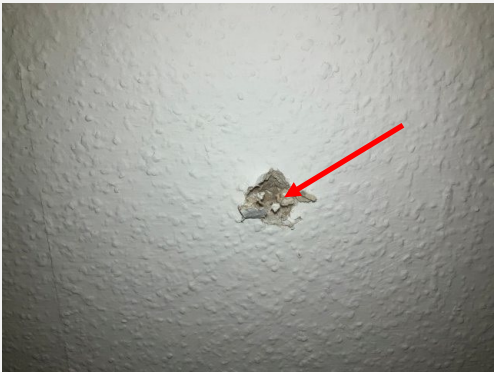
Probenbezeichnung	Bauteil / Belastungen	Fotodokumentation / Fundstellen
OG / GS 9	<p>Obergeschoss, Kneipe, Wand, Tapete und Putz /</p> <p>kein Asbest nachgewiesen</p>

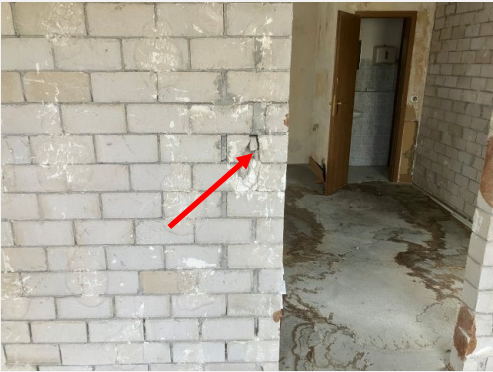
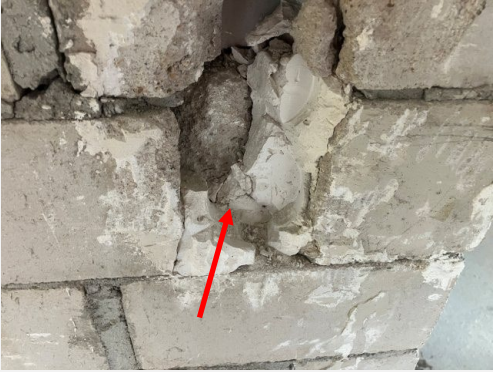
OG / GS 10	<p>Obergeschoss, Arztpraxis, Wand, i. B. ehem. Elektroinstallation, Spachtelmasse /</p> <p>kein Asbest nachgewiesen</p>

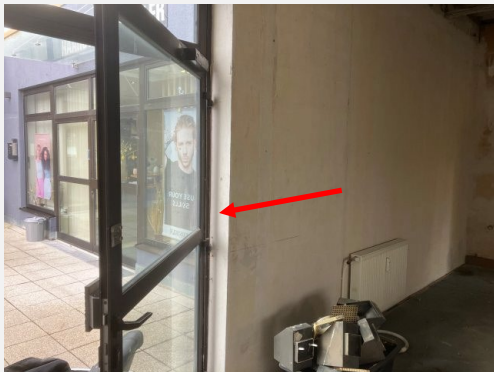
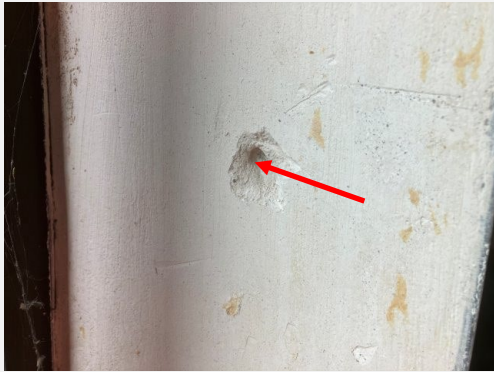
Probenbezeichnung	Bauteil / Belastungen	Fotodokumentation / Fundstellen
OG / GS 13	<p>Obergeschoss, Arztpraxis, Wand, Tür- laibung, Putz /</p> <p>kein Asbest nachgewiesen</p>

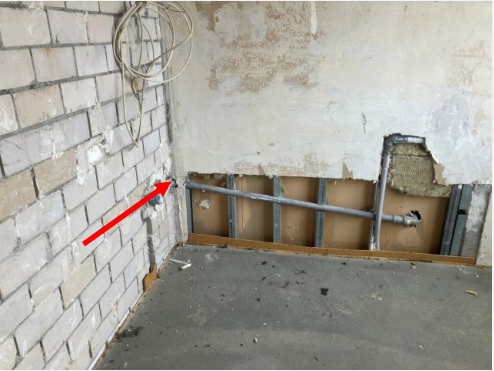
OG / GS 14	<p>Obergeschoss, Arztpraxis, Wand, zw. GK-Platte und Rohrleitung, Spachtel- masse /</p> <p>kein Asbest nachgewiesen</p>

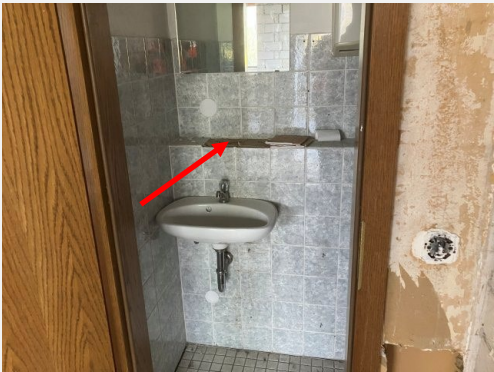
Probenbezeichnung	Bauteil / Belastungen	Fotodokumentation / Fundstellen
OG / GS 15	Obergeschoss, Arztpraxis, Wand über Waschbecken, Dickbett-Fliesenkleber /  kein Asbest nachgewiesen

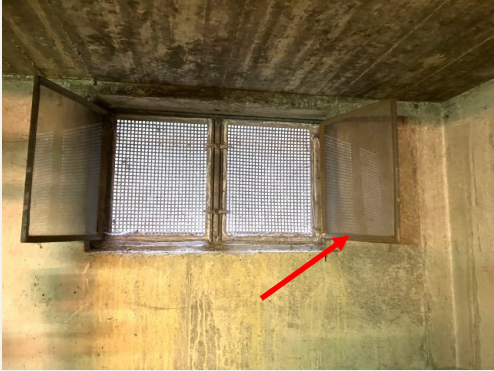
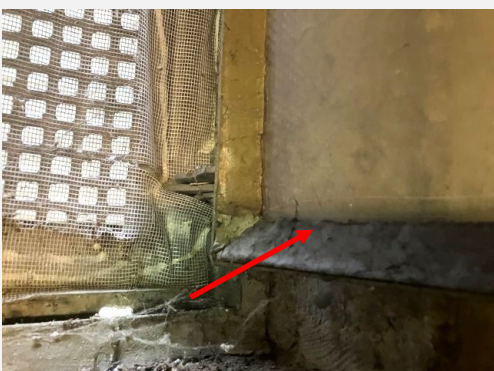
KG / GS 16	Kellergeschoss, Heizraum, Metallfens- ter, Fensterkitt, Außenseite /  kein Asbest nachgewiesen

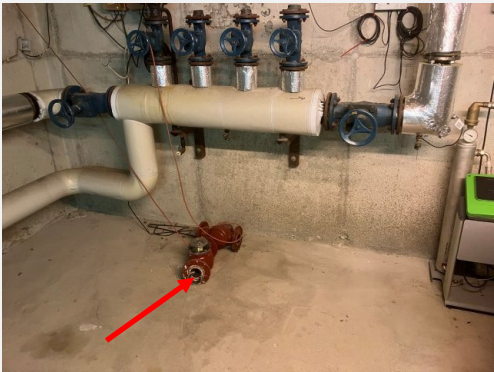
Probenbezeichnung	Bauteil / Belastungen	Fotodokumentation / Fundstellen
KG / GS 17	<p>Kellergeschoss, Heizraum, Boden, Flansch bereits ausgebaut, Flansch- dichtung /</p> <p>enthält Chrysotil -Asbest (5 - 20 %)</p> <p>17 06 05* asbesthaltige Baustoffe (ge- fährlicher Abfall)</p>

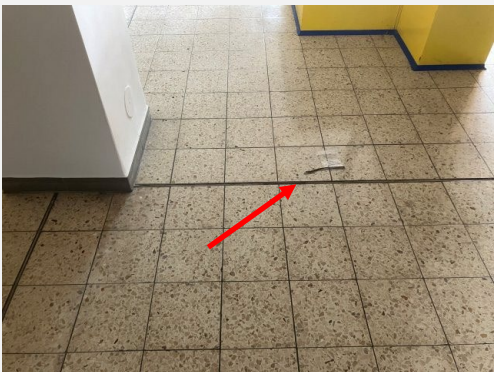
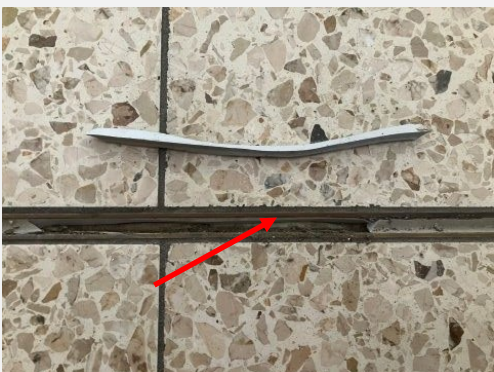
EG / GS 18	<p>Erdgeschoss, Eingangsbereich Super- markt, Boden, dauerelastische Fugen- abdichtung /</p> <p><math>\Sigma</math>PCB (6): &lt; BG</p>

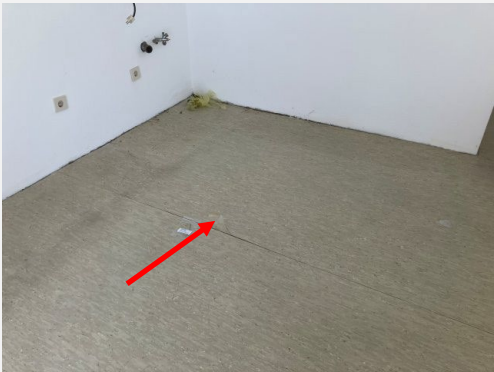
Probenbezeichnung	Bauteil / Belastungen	Fotodokumentation / Fundstellen
EG / GS 19	<p>Erdgeschoss, Eingangsbereich Supermarkt, Boden, PVC und Kleber /</p> <p>kein Asbest nachgewiesen</p>

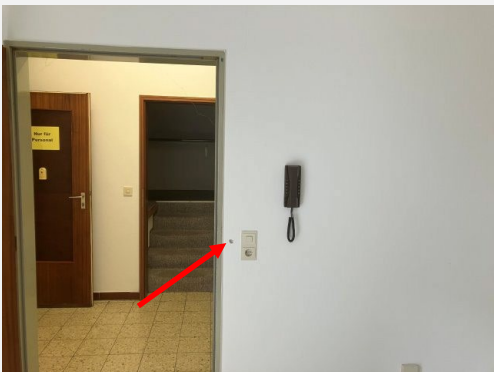
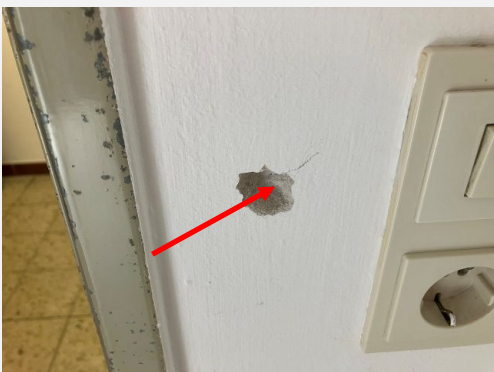
EG / GS 20	<p>Erdgeschoss, Eingangsbereich Supermarkt, Wand zw. Tür und Lichtschalter, Anstrich und Putz /</p> <p>kein Asbest nachgewiesen</p>

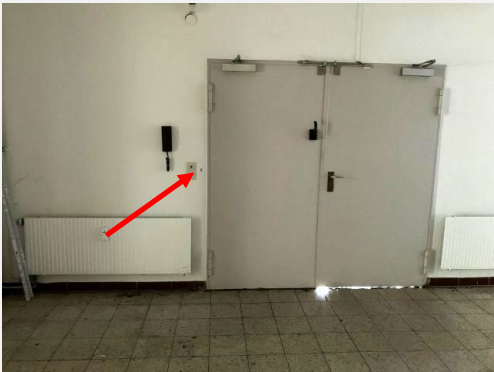
Probenbezeichnung	Bauteil / Belastungen	Fotodokumentation / Fundstellen
EG / GS 21	<p>Erdgeschoss, Verkaufsraum Supermarkt, Wand zw. Tür und Lichtschalter, Anstrich und Putz /</p> <p>kein Asbest nachgewiesen</p>

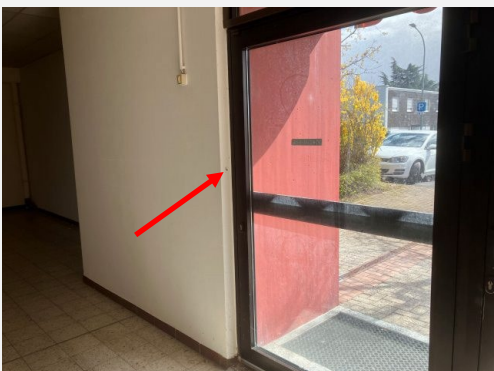
EG / GS 22	<p>Erdgeschoss, Verkaufsraum Supermarkt, Wand, Türleibung, Anstrich und Putz /</p> <p>kein Asbest nachgewiesen</p>

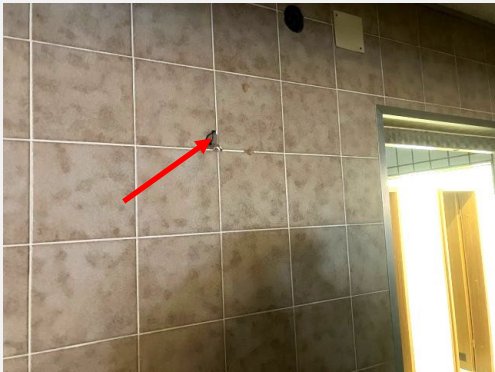
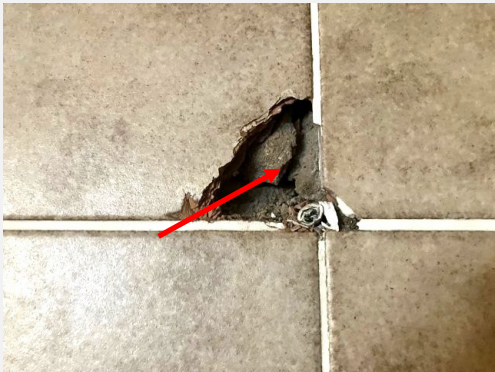
Probenbezeichnung	Bauteil / Belastungen	Fotodokumentation / Fundstellen
EG / GS 25	Erdgeschoss, Metzger Supermarkt, Wand, Dickbett-Fliesenkleber /  kein Asbest nachgewiesen

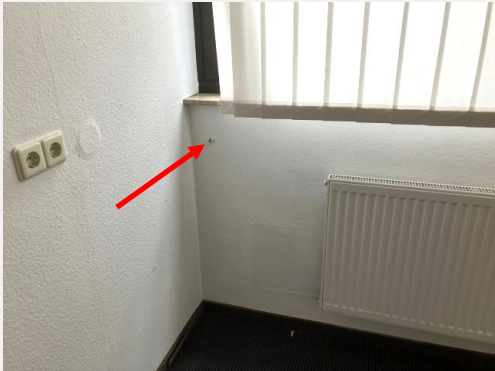
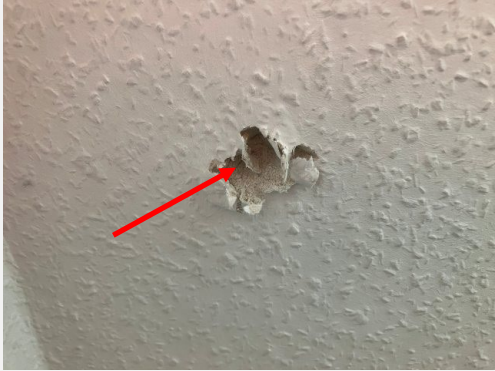
OG / GS 26	Obergeschoss, Apotheke, Wand unter Fenster, Anstrich, Tapete und Putz /  kein Asbest nachgewiesen

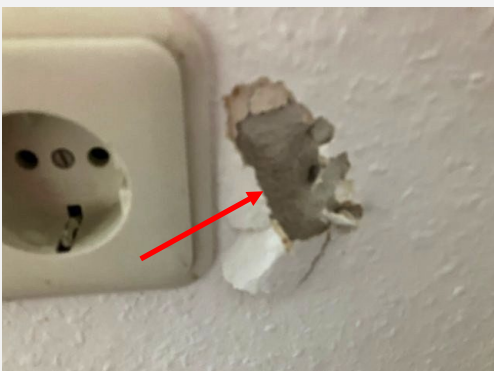
Probenbezeichnung	Bauteil / Belastungen	Fotodokumentation / Fundstellen
OG / GS 27	<p>Obergeschoss, Apotheke, Wand neben Lichtschalter, Anstrich, Tapete und Putz /</p> <p>kein Asbest nachgewiesen</p>

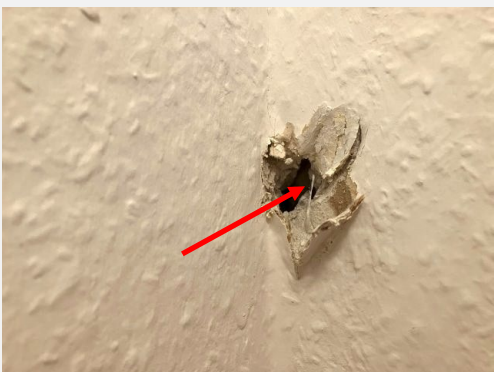
OG / GS 28	<p>Obergeschoss, Nassbereich Apotheke, Wand, Eckfuge Übergang GK-Platte zu Putz, Anstrich, Tapete und Spachtelmasse /</p> <p>kein Asbest nachgewiesen</p>

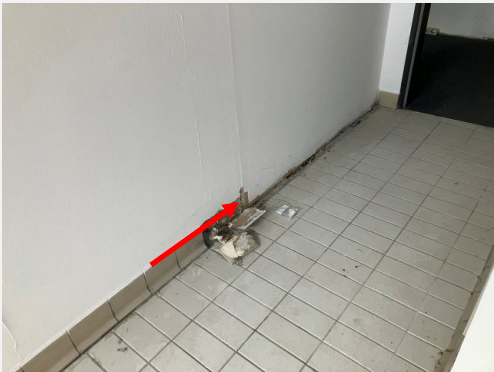
Probenbezeichnung	Bauteil / Belastungen	Fotodokumentation / Fundstellen
OG / GS 33	<p>Obergeschoss, Nassbereich Fitness, Wand, Stoß zw. GK-Platte, Spachtel- masse /</p> <p>kein Asbest nachgewiesen</p>

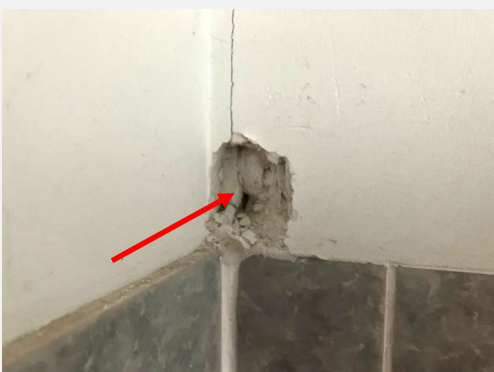
OG / GS 34	<p>Obergeschoss, Nassbereich Fitness, Wand, Stoß zw. GK-Platte, Spachtel- masse /</p> <p>kein Asbest nachgewiesen</p>

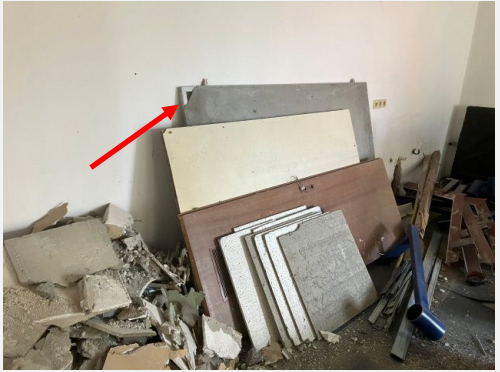
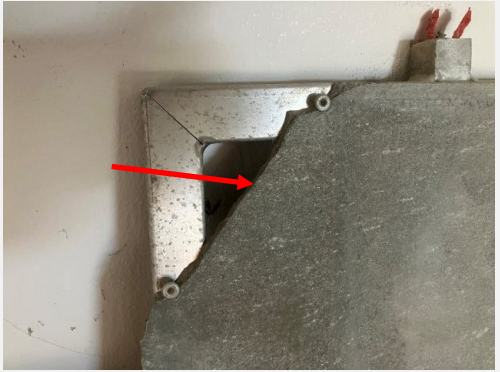
Probenbezeichnung	Bauteil / Belastungen	Fotodokumentation / Fundstellen
OG / GS 35	<p>Obergeschoss, Hauptraum Fitness, Trennwand (bereits ausgebaut), Fa- serzementplatte /</p> <p>enthält Chrysotil- und Amphibol-As- best (1-5 %)</p> <p>17 06 05* asbesthaltige Baustoffe (ge- fährlicher Abfall)</p>

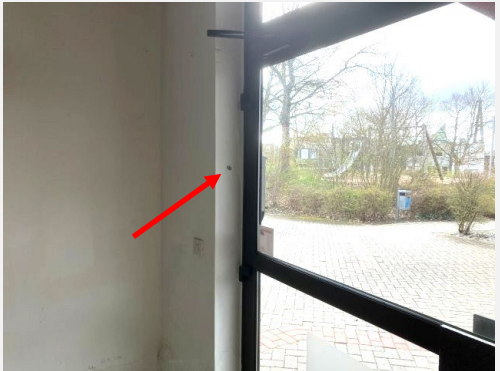
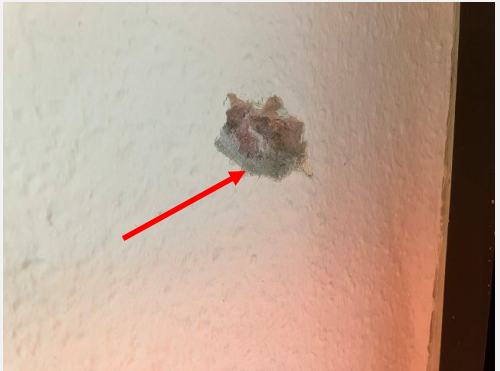
OG / GS 36	<p>Obergeschoss, Eingangsbereich Spar- kasse, Wand, Türlaibung, Anstrich und Putz /</p> <p>kein Asbest nachgewiesen</p>

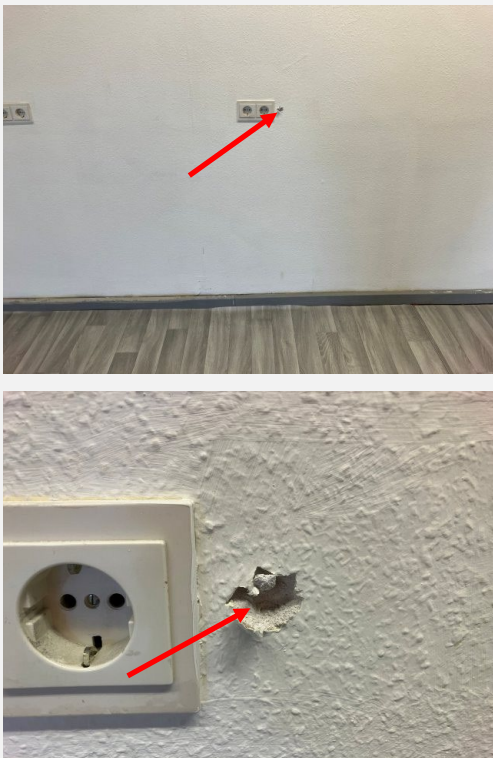
Probenbezeichnung	Bauteil / Belastungen	Fotodokumentation / Fundstellen
OG / GS 37	<p>Obergeschoss, Hauptraum Sparkasse, Wand neben Steckdose, Anstrich, Putz und Tapete /</p> <p>kein Asbest nachgewiesen</p>

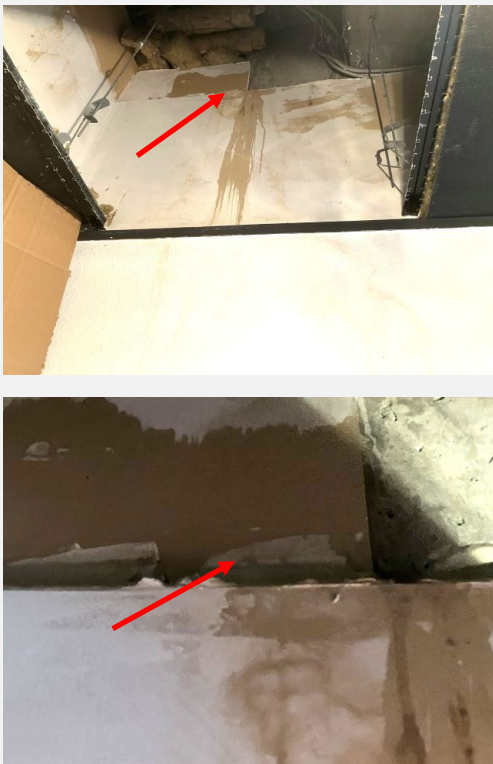
OG / GS 38	<p>Obergeschoss, Nebenraum Sparkasse, Wand, Stoß zw. GK-Platte, Spachtel- masse /</p> <p>kein Asbest nachgewiesen</p>
