## GEOTECHNISCHER BERICHT NR. 1

Projekt: **Mettlach - Böschungen links der Saar**  
**Detailkartierung zur Steinschlaggefährdung**  
hier: Radwegabschnitt Lutwinuskapelle bis Lutwinusstraße, Mettlach

**Mettlach - Böschungen links der Saar  
- Detailkartierung zur Steinschlaggefährdung -  
Radwegabschnitt Lutwinuskapelle bis Lutwinusstraße, Mettlach**

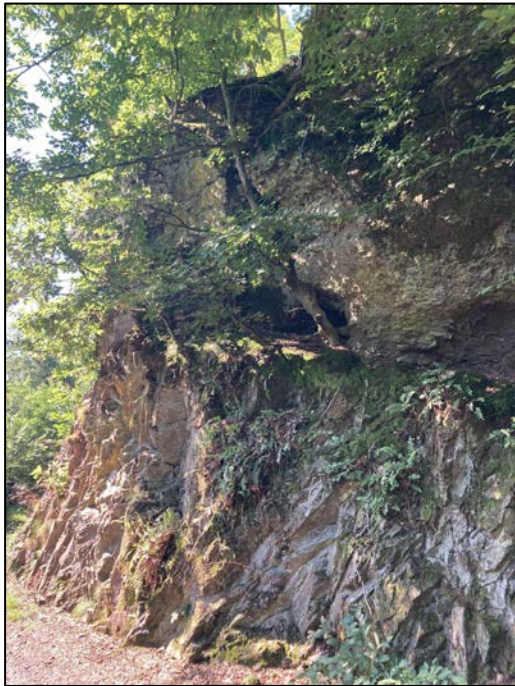
*Abb. 2: Fußanschnitt im Taunusquarzit, nördlicher Untersuchungsbereich*

Die Schichtung des Taunusquarzits fällt generell in südöstlicher und südwestlicher Richtung, im Zuge der variszischen Orogenese wurde der Quarzit im ausgehenden Karbon jedoch teilweise gefaltet, verschuppt und geschiefert. Die Trennflächen bilden meist etwa orthogonale Kluftsysteme.

Stellenweise ist der im frischen Zustand graue Taunusquarzit in offenen Felsbildungen mehr oder weniger stark verwittert und bräunlich verfärbt. Die Verwitterung zeigt sich neben der Farbänderung in der Ausbildung und Aufweitung von Trennflächen (Diagonal-, Quer- und Vertikalklüfte), die das ansonsten sehr harte Gestein mit hohen bis sehr hohen Festigkeiten durchziehen.

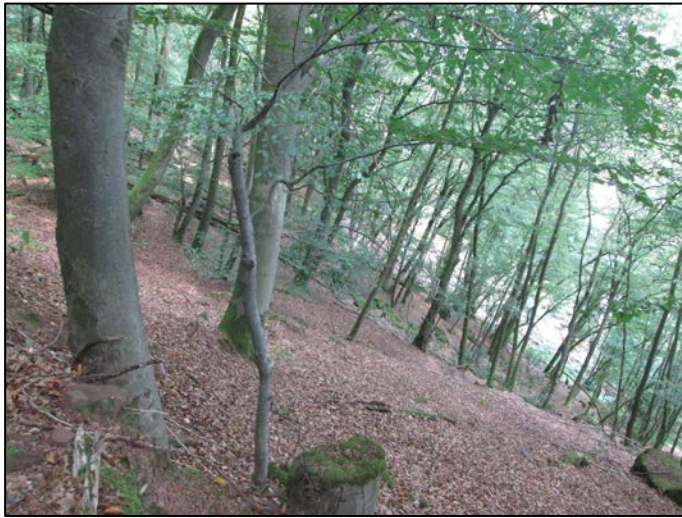
*Abb. 3: Hangschuttüberdeckter und bewaldeter Buntsandsteinhang*

Hinsichtlich der Steinschlaggefährdung des Radwegs als relevant anzusehende offene Felsbildungen, die dem Mittleren Buntsandstein zuzuordnen sind, wurden in der Übersichtskartierung nicht aufgefunden, da die betreffenden Hangbereiche durchgängig von Lockerböden / Hangschutt überdeckt sind und der Fußanschnitt hier nur eine geringe Höhe aufweist.

Das schutzgutbezogene Gefährdungspotenzial aus den mit **Hangschutt überdeckten Böschungsbereichen** insgesamt und dem **Fußanschnitt im südlichen Kartierungsbereich** im Buntsandstein mit nur geringer Höhe wird im vorliegenden Fall als insgesamt „gering“ und „mittel“ eingeschätzt. **Sicherungsmaßnahmen** im Hinblick auf den Radweg werden damit in diesen Flächen **nicht erforderlich**.

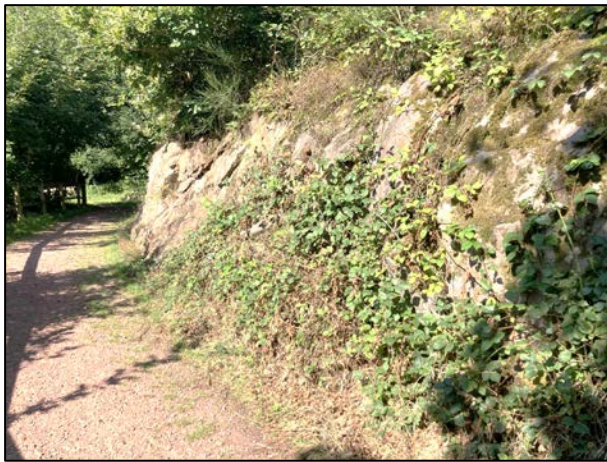
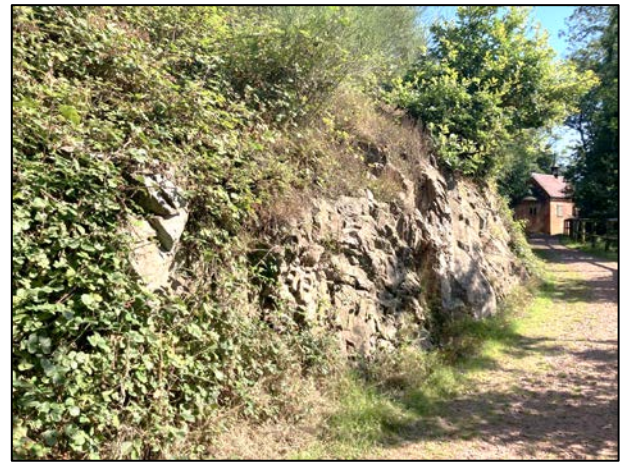
Hier ist ein Fußanschnitt mit einer mittleren Höhe von etwa 3 m ausgebildet, der Taunusquarzit ist vorwiegend kompakt und zeigt an der Böschungsoberfläche nur vereinzelt lose Gesteinskörper mit Kantenlängen bis zu ca. 15 cm (s. Abb. 4, Abb. 5).

Abb. 4: Fußanschnitt im Taunusquarzit, Bereich I

Abb. 5: Fußanschnitt im Taunusquarzit, Bereich I

Im Bereich I wird daher eine Beräumung von losen Steinen erforderlich. Um abzuräumende Gesteinskörper eindeutig identifizieren zu können wird ein vorheriger Freischnitt des Aufwuchses notwendig.

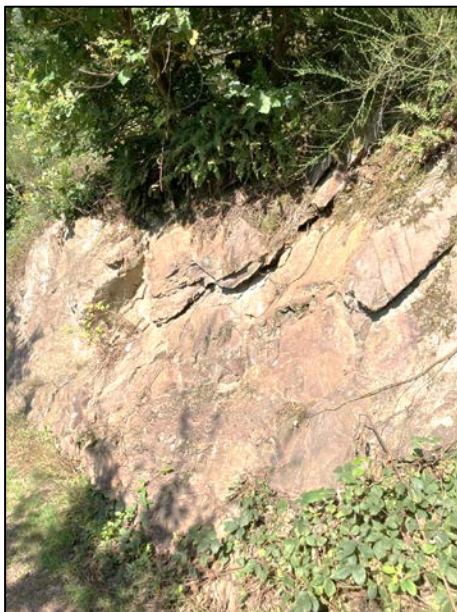
Abb. 6: Gesteinskörper auf ungünstig hangauswärts fallender Trennfläche, Bereich I

Lediglich in einem Unterabschnitt des Bereichs I (Abb. 6) wurde eine größere Felspartie aufgefunden, die durch eine ungünstig steil hangauswärts fallende Trennfläche vom Gesteinsverbund gelöst ist und daher als absturzgefährdet anzusehen ist.

Hier ist ein kontrollierter Abtrag des isolierten Felskörpers zu empfehlen.

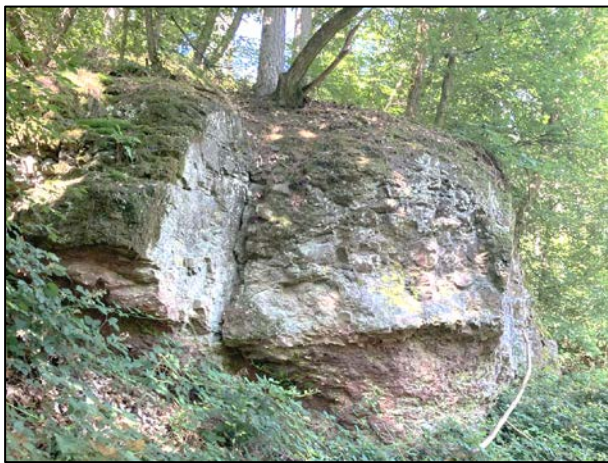
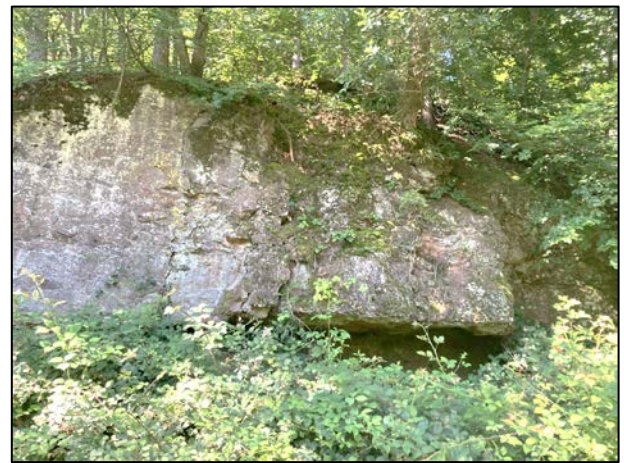
Der Bereich II wird von einer insgesamt kompakten Felsformation gebildet, wobei jedoch ca. 4 m hinter dem Fußanschnitt eine etwa wegparallel senkrecht verlaufende Trennfläche identifiziert wurde.

Am Top der Formation stehen einige -auch größere- Bäume, die entlang der vorgenannten Trennfläche wurzeln.

In beiden Seitenflächen ist ein Überhang ausgebildet, wobei darüber der überlagernde Fels in einer Mächtigkeit von 3 m – 4 m wiederum kompakt ausgebildet ist.

*Abb. 7: Fußanschnitt im Taunusquarzit, Bereich II*

*Abb. 8: Fußanschnitt im Taunusquarzit, Bereich II*

Im Bereich II wird lediglich eine Beräumung von losen Steinen an der Böschungsschulter erforderlich. Entlang der Trennflächen wurzelnde Bäume sollten gefällt werden, um so fortschreitende Wurzelsprengungen zu unterbinden.

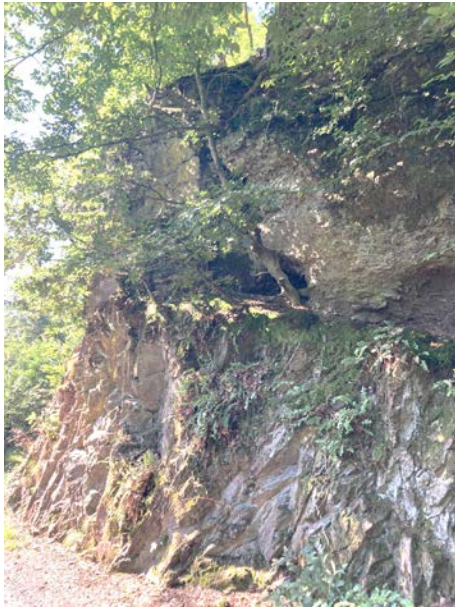
Im Bereich III sind an der Felsoberfläche und am Top des Fußanschnittes (Böschungsschulter) teilweise gelöste Gesteinskörper vorhanden, die als zumindest mittelfristig absturzgefährdet einzuschätzen sind.

*Abb. 9: Fußanschnitt im Taunusquarzit, Bereich III*

Die wegseitige Felskante ist bergseitig hangparallel durchklüftet, die Kluftweite beträgt hier ca. 3 – 5 cm. Die Situation dahingehend ist als derzeit noch unkritisch zu bewerten, entlang der Klüfte wurzeln jedoch einzelne kleinere Bäume, was bei fortschreitendem Wurzelwachstum zu einer weiteren Kluftaufweitung führen wird.

Neben einer Beräumung der Felsoberfläche und der Böschungsschulter von aufgelockerten Felsbruchstücken sollten daher aufsitzende Bäume gefällt werden, um so fortschreitende Wurzelsprengungen zu unterbinden.

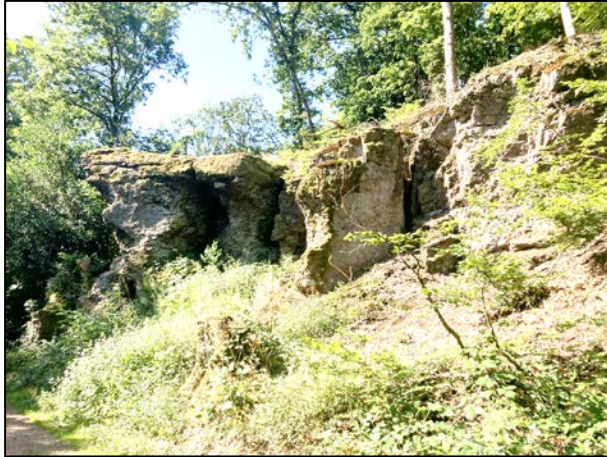
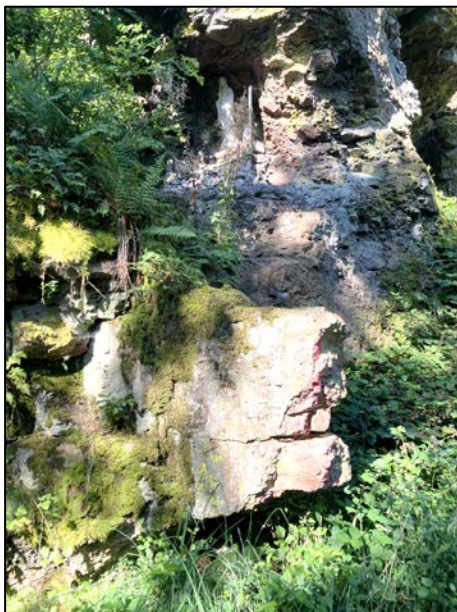
Der Bereich IV ist wesentlich geprägt von einer großformatig blockartig zerlegten Felsstruktur, die durch bergseitige Hinterklüftung zwei vom Gesteinsverbund freistehende Felssäulen bildet.

Abb. 10: Fußanschnitt im Taunusquarzit, Bereich IV

Zum Weg hin ist eine Felsnische mit darin aufgestellter Heiligenfigur vorhanden. Insbesondere oberhalb dieser Nische sowie bereichsweise auch an der mit einzelnen Bäumen bewachsene Abbruchkante zeigen sich stärker zerlegte Felsstrukturen mit ausbruchgefährdeten Gesteinsbruchstücken.

Abb. 11: Fußanschnitt im Taunusquarzit, Bereich IV

Abb. 12: Fußanschnitt im Taunusquarzit, Bereich IV

Im Bereich IV wird eine Beräumung von losen Steinen in der Böschungsschulter sowie der Felsstruktur oberhalb der Heiligenstatue erforderlich. Entlang der Trennflächen wurzelnde Bäume sollten auch hier gefällt werden, um so fortschreitende Wurzelsprengungen zu unterbinden.
