**Prüfbericht Nr.: 2024P97311 / 1****Auftrag:**

Auftraggeber:	Focke GmbH
Prüfgegenstand:	1 x Fensterlaibung, 4 x Wandbelag, 1 x Fliesenkleber, 1 x Türanschluss, 1 x Deckenbelag, 1 x Putz
Projekt:	A24061773, Sporthalle Harkenbleck
Probeneingang:	21.06.24
Prüfbeginn / -ende:	28.06.24 / 02.07.24
int. Auftrags-Nr.:	24906341
Methoden:	siehe letzte Seite

Ermittelte Befunde der Analyse

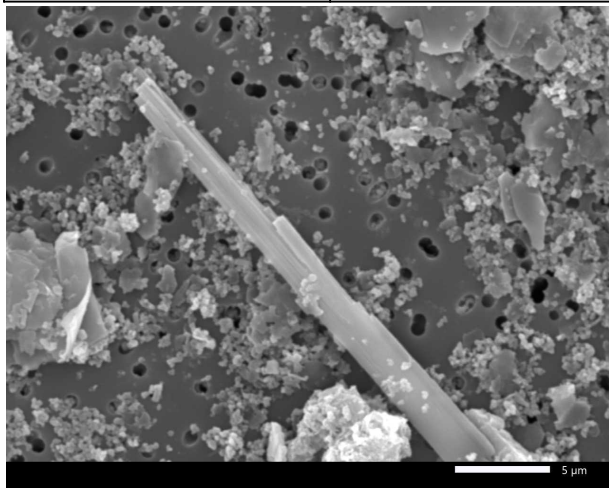
REM-Bild

24906341-001	
Angaben des Kunden:	1, Mischprobe 1, Fensterlaibung 1
Probenvorbereitung Asbest:	VDI 3866 Blatt 5: 2017-06 (Anh. B) ^a : Heißveraschung, Zerkleinerung, Säurebehandlung, Goldbeschichtung

Analyse	Befund	NWG*
Asbestnachweis (Anh.B)	Amphibolasbest (Anthophyllit) nachgewiesen	0,001 %
KMF-Nachweis (Anh.B)	KMF nicht nachgewiesen	0,1 %

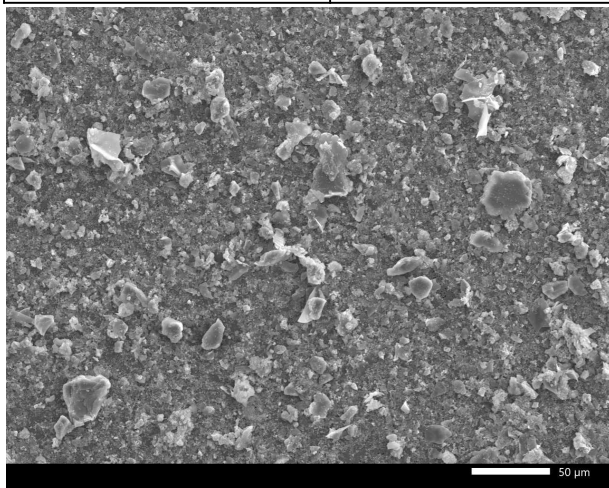
REM-Bild

24906341-002	
Angaben des Kunden:	2, Mischprobe 2, Türanschlüsse 1
Probenvorbereitung Asbest:	VDI 3866 Blatt 5: 2017-06 (Anh. B) ^a : Heißveraschung, Zerkleinerung, Säurebehandlung, Goldbeschichtung

Analyse	Befund	NWG*
Asbestnachweis (Anh.B)	Asbest nicht nachgewiesen	0,001 %
KMF-Nachweis (Anh.B)	KMF nicht nachgewiesen	0,1 %

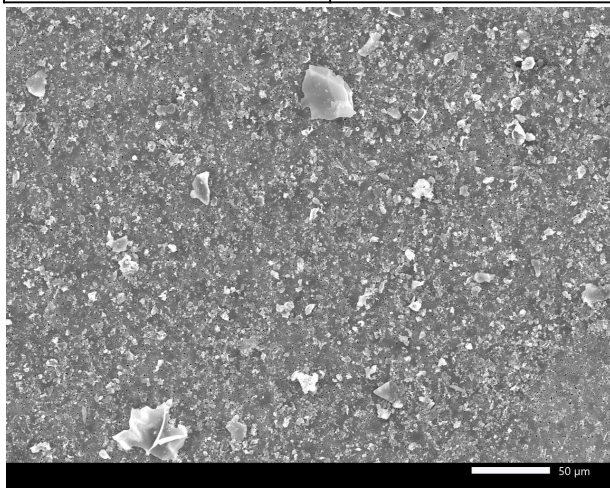
REM-Bild

24906341-003	
Angaben des Kunden:	3, Mischprobe 3, Türanschlüsse 2
Probenvorbereitung	VDI 3866 Blatt 5: 2017-06 (Anh. B) ^a :
Asbest:	Heißveraschung, Zerkleinerung, Säurebehandlung, Goldbeschichtung

Analyse	Befund	NWG*
Asbestnachweis (Anh.B)	Asbest nicht nachgewiesen	0,001 %
KMF-Nachweis (Anh.B)	KMF nicht nachgewiesen	0,1 %

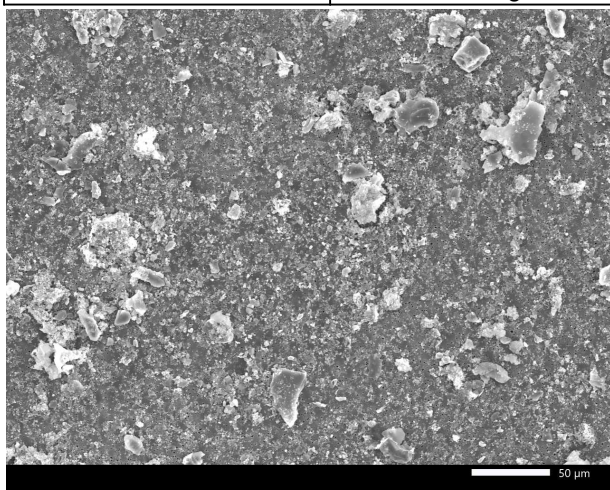
REM-Bild

24906341-004	
Angaben des Kunden:	4, Mischprobe 4, Decke
Probenvorbereitung	VDI 3866 Blatt 5: 2017-06 (Anh. B) ^a :
Asbest:	Heißveraschung, Zerkleinerung, Säurebehandlung, Goldbeschichtung

Analyse	Befund	NWG*
Asbestnachweis (Anh.B)	Asbest nicht nachgewiesen	0,001 %
KMF-Nachweis (Anh.B)	KMF nicht nachgewiesen	0,1 %

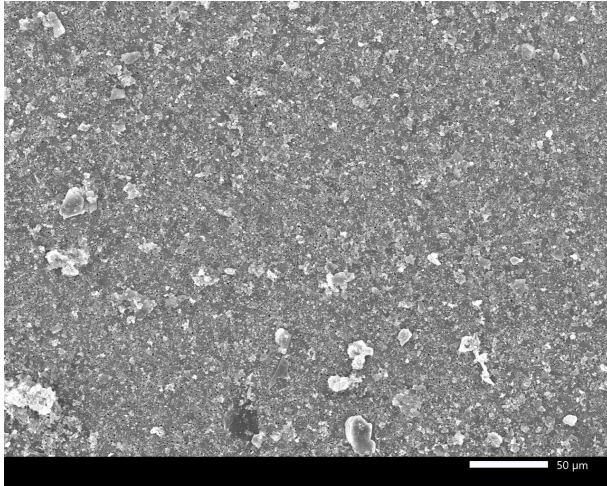
REM-Bild

24906341-005	
Angaben des Kunden:	5, Mischprobe 5, Wände 1
Probenvorbereitung	VDI 3866 Blatt 5: 2017-06 (Anh. B) ^a :
Asbest:	Heißveraschung, Zerkleinerung, Säurebehandlung, Goldbeschichtung

Analyse	Befund	NWG*
Asbestnachweis (Anh.B)	Asbest nicht nachgewiesen	0,001 %
KMF-Nachweis (Anh.B)	KMF nicht nachgewiesen	0,1 %

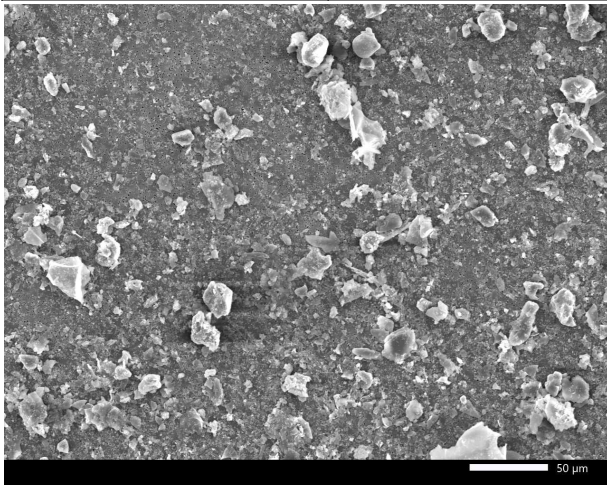
REM-Bild

24906341-006	
Angaben des Kunden:	6, Mischprobe 6, Wände 2
Probenvorbereitung	VDI 3866 Blatt 5: 2017-06 (Anh. B) ^a :
Asbest:	Heißveraschung, Zerkleinerung, Säurebehandlung, Goldbeschichtung

Analyse	Befund	NWG*
Asbestnachweis (Anh.B)	Asbest nicht nachgewiesen	0,001 %
KMF-Nachweis (Anh.B)	KMF nicht nachgewiesen	0,1 %

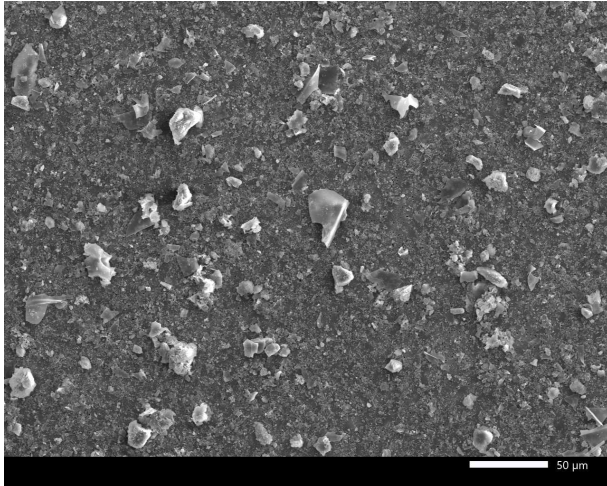
REM-Bild

24906341-007	
Angaben des Kunden:	7, Mischprobe 7, Wände 3
Probenvorbereitung Asbest:	VDI 3866 Blatt 5: 2017-06 (Anh. B) ^a : Heißveraschung, Zerkleinerung, Säurebehandlung, Goldbeschichtung

Analyse	Befund	NWG*
Asbestnachweis (Anh.B)	Asbest nicht nachgewiesen	0,001 %
KMF-Nachweis (Anh.B)	KMF nicht nachgewiesen	0,1 %

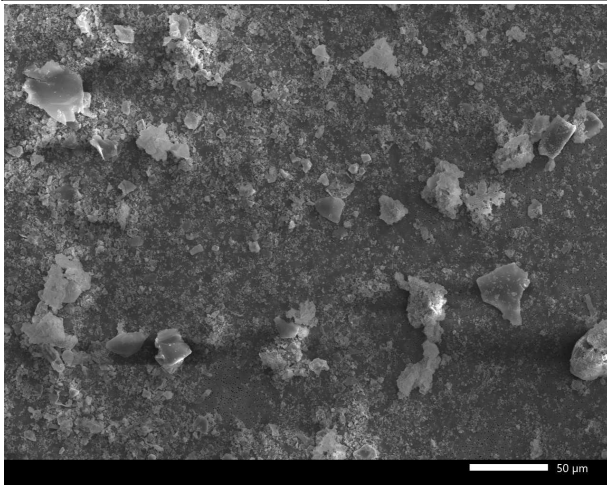
REM-Bild

24906341-008	
Angaben des Kunden:	8, Mischprobe 8, Wände 4
Probenvorbereitung Asbest:	VDI 3866 Blatt 5: 2017-06 (Anh. B) ^a : Heißveraschung, Zerkleinerung, Säurebehandlung, Goldbeschichtung

Analyse	Befund	NWG*
Asbestnachweis (Anh.B)	Asbest nicht nachgewiesen	0,001 %
KMF-Nachweis (Anh.B)	KMF nicht nachgewiesen	0,1 %

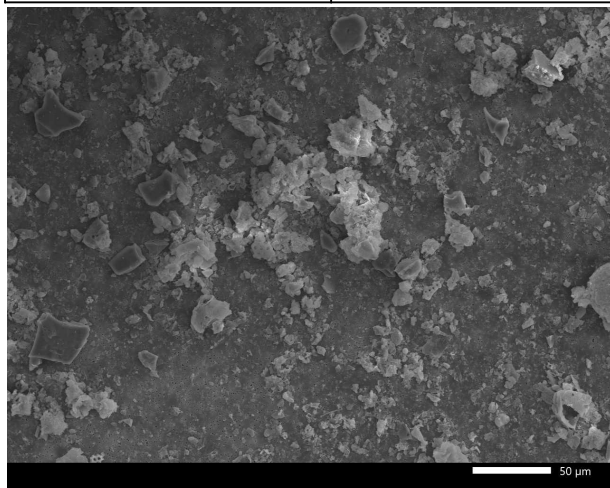
REM-Bild

24906341-009	
Angaben des Kunden:	9, Mischprobe 9, Fliesenkleber
Probenvorbereitung Asbest:	VDI 3866 Blatt 5: 2017-06 (Anh. B) ^a : Heißveraschung, Zerkleinerung, Säurebehandlung, Goldbeschichtung

Analyse	Befund	NWG*
Asbestnachweis (Anh.B)	Asbest nicht nachgewiesen	0,001 %
KMF-Nachweis (Anh.B)	KMF nicht nachgewiesen	0,1 %
