# GUTACHTEN

**LS-25-045**

**Beurteilung des Gefällebetons im 2.UG und 3.UG**

**Tiefgarage Neues Rathaus Göttingen**

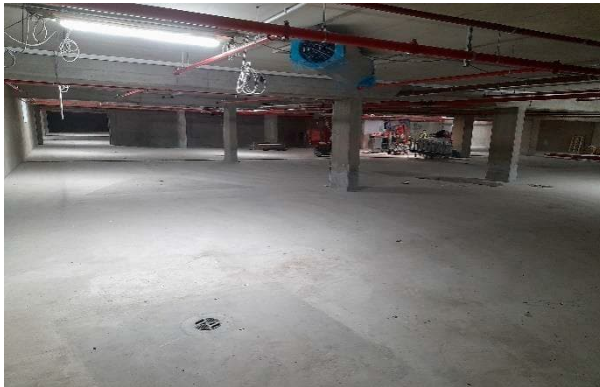
**Bild 4: Blick in das 2. UG der Tiefgarage**

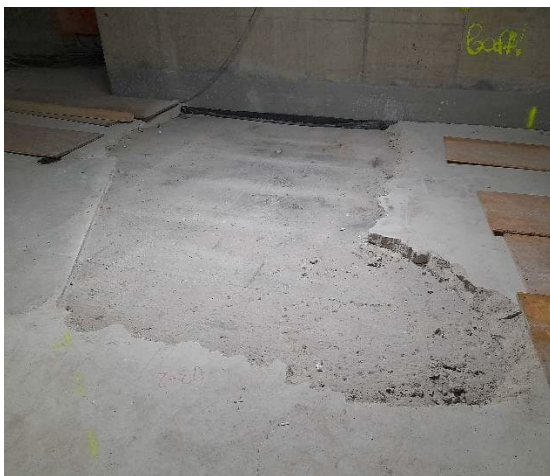
Eine im 3. UG bereits geöffnete Hohllage ist exemplarisch in **Bild 6** zu sehen. Zudem zeigt **Bild 7** exemplarisch die vorhandene und sich fein verästelnde Rissbildung.

**Bild 6: Geöffnete Hohllage im 3. UG**

1. Bearbeitung von Rissen im 2.UG und 3.UG (Aufweiten und mit Epoxidharz tränken)
2. Bearbeitung von Hohllagen im 2.UG und 3.UG
  - 2.1. Bereits geöffnete Hohllagen  
Aufrauen des Untergrunds, Einbringen Gefällebeton, Randbereiche unterpressen
  - 2.2. Nicht geöffnete Hohllagen  
Variante 1: Fixieren Ausmaß mittels Unterpressen mit Epoxidharz, dann Ausbau alter Gefällebeton und Neueinbau gemäß 2.1,  
Variante 2: Gefällebeton belassen und Hohllagen kraftschlüssig unterpressen

Die vorgeschlagene Nachbesserung des Gefällebetons im 2. UG und 3. UG ist nicht zielführend, da das Entfernen der Hohllagen und das Tränken der Risse nur die Folgen einer zu glatten Fuge bzw. eines zu starker Rissbildung neigenden Gefällebetons sind, nicht aber die Ursache dafür behebt.

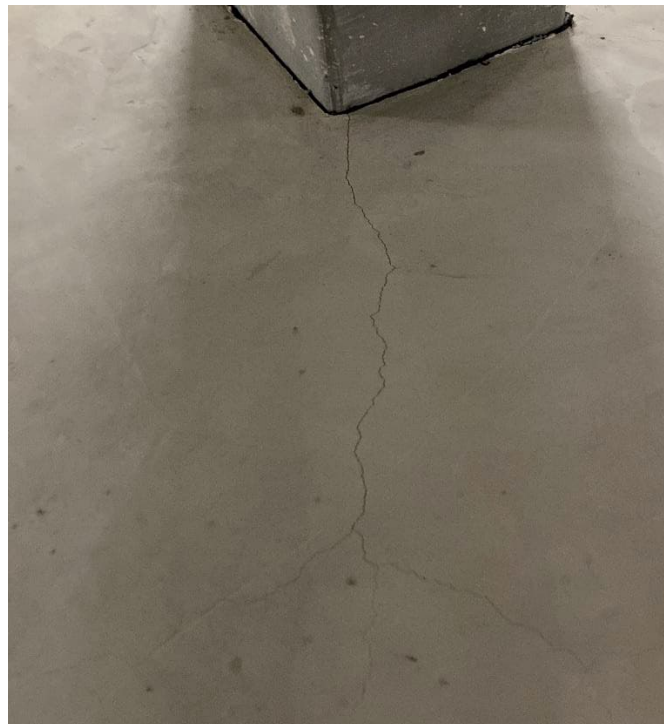
**Bild 7: Rissbildung Gefällebeton exemplarisch**

Die vorhandene Rissbildung ist auf Zwangsspannungen infolge Hydratation und anschließender Schwindprozesse sowie fehlende konstruktive Maßnahmen zur Aufnahme oder Steuerung der Zwangsspannungen zurück zu führen.

- Anordnung von rissbreitenbegrenzender Bewehrung
- Anordnung von Scheinfugen zur Steuerung der Risse
- Einbau einer Gleitebene und Anordnung von Arbeitsfugen zur Vermeidung einer Verformungsbehinderung

Sowohl die Anordnung von Bewehrung als auch das Anordnen von Scheinfugen zur Steuerung der Risse ist nicht erfolgt. Der Einbau einer Gleitebene wäre im vorliegenden Fall nicht zielführend gewesen, da ein Abtrag der aus der Nutzung resultierenden Lasten über einen kraftschlüssigen Verbund zwischen Altbeton und Gefällebeton gewährleistet sein muss. Die betontechnologischen Möglichkeiten wurden teilweise angewandt (siehe dazu auch Antwort auf Frage 2B und Frage 2C).

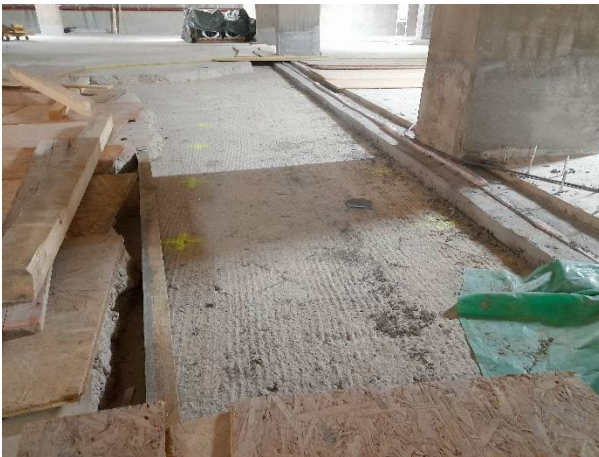
**Bild 8: Messbereich U2-1**

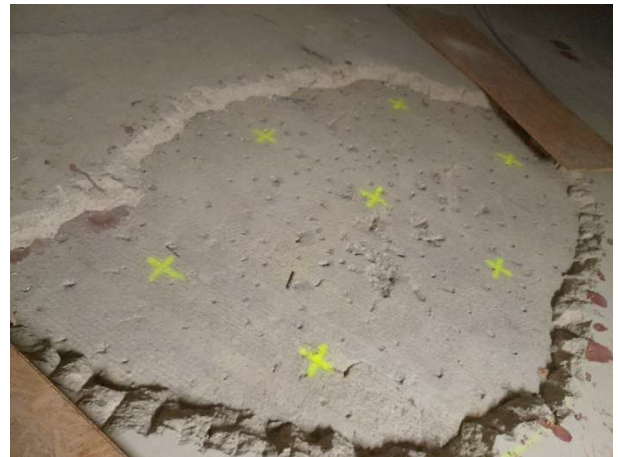
**Bild 9: Messbereich U2-2**

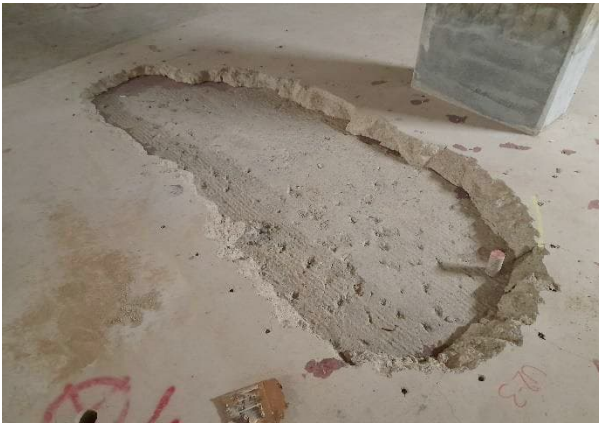
**Bild 10: Messbereich U2-3**

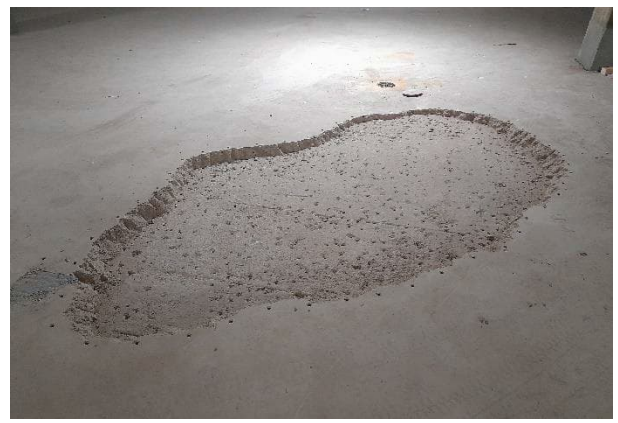
**Bild 11: Messbereich U3-1**

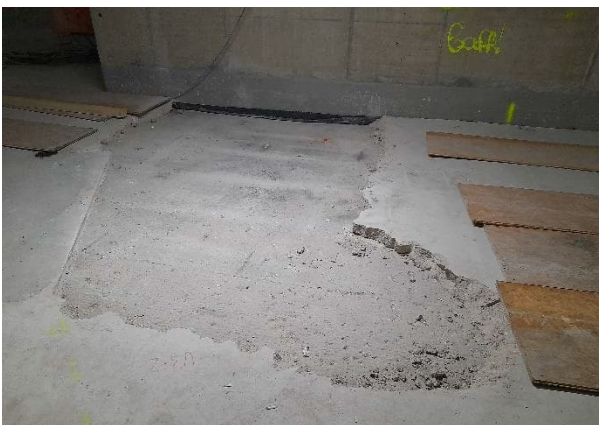
**Bild 12: Messbereich U3-2**

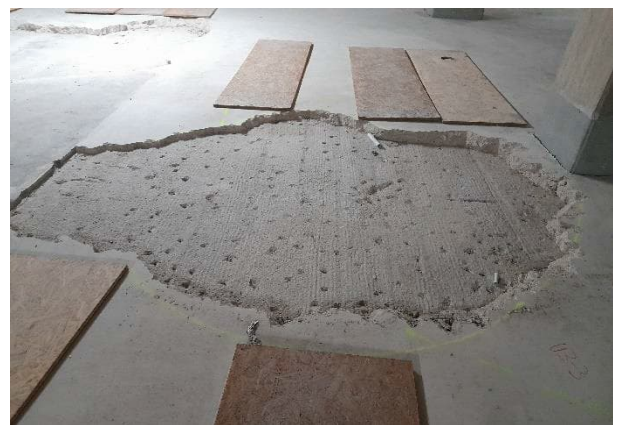
**Bild 13: Messbereich U3-3**

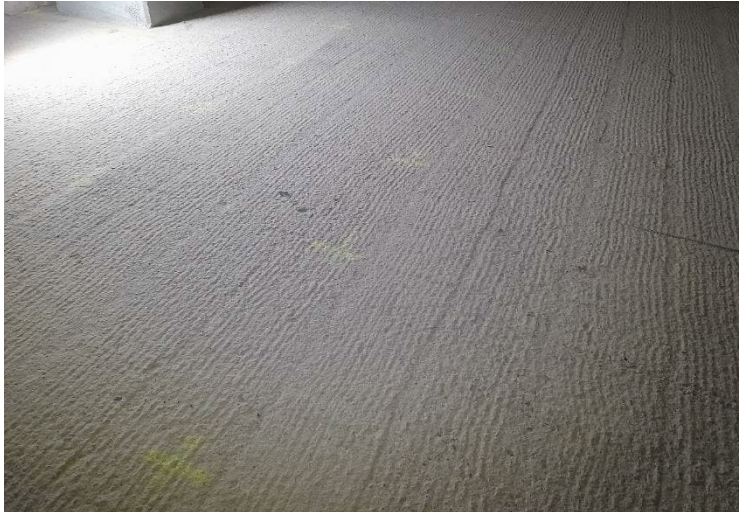
Zudem wurde gemäß der Skizze im **Anhang D** auf dem inneren Bereich der Zwischendecke des 1. UG in jedem Feld zwischen den Bauteilachsen eine Texturmessung auf der bereits gemäß Leistungsverzeichnis für die Betonage vorbereiteten Altbetonoberfläche durchgeführt (32 Einzelmessungen). Eine für die grundsätzliche Beschaffenheit repräsentative Teilfläche ist in **Bild 14** zu sehen. Zusätzlich erfolgten

**Bild 14: Beschaffenheit der Bodenfläche im 1. UG - exemplarische und repräsentative Aufnahme**

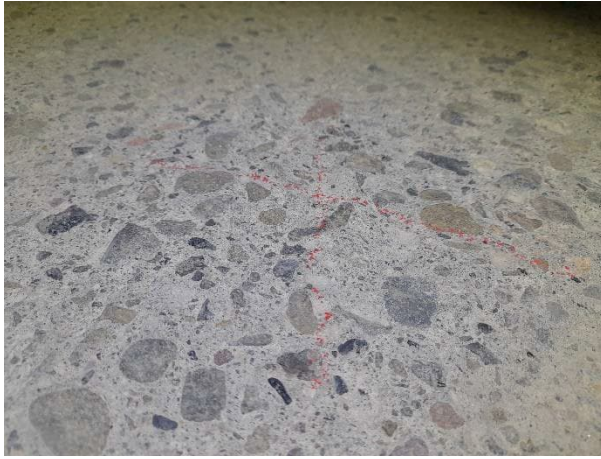
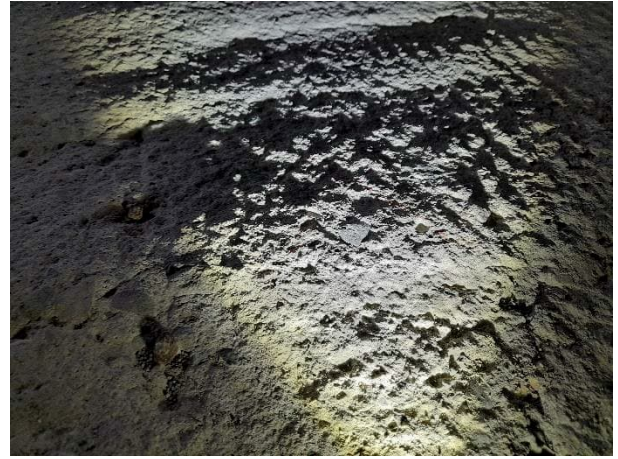
Der maximale  $R_t$ -Wert (1,67 mm) konnte im 1. UG im Bereich der östlichen Rampe gemessen werden. Dieser wurden entsprechend der Fußnote in **Tabelle 2** bewusst erzeugt, um die Rautiefe in lokalen Maxima zu bestimmen. Die nachstehenden Bilder (**Bild 15** bis **Bild 20**) sollen ergänzend einen optischen Eindruck

**Bild 15: Messwert  $R_t = 1,67$  mm**

**Bild 16: Messwert  $R_t = 1,67$  mm im Streiflicht**

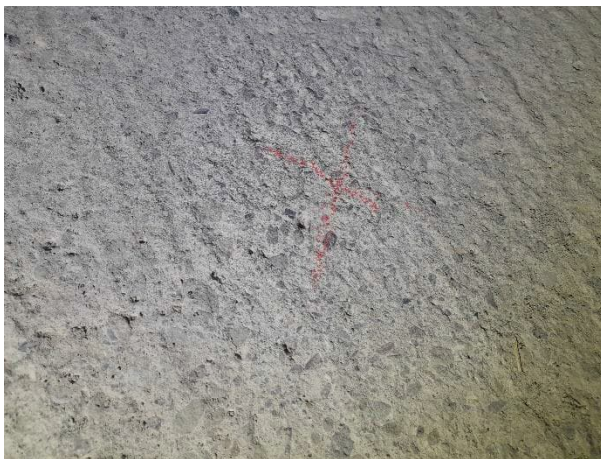
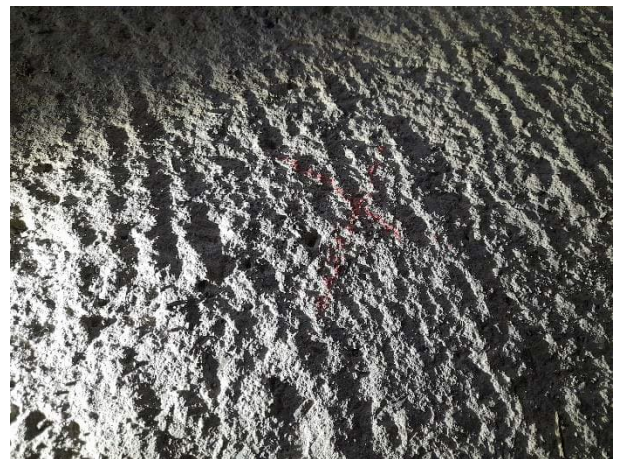
**Bild 17: Messwert  $R_t = 1,03$  mm**

**Bild 18: Messwert  $R_t = 1,03$  mm im Streiflicht**

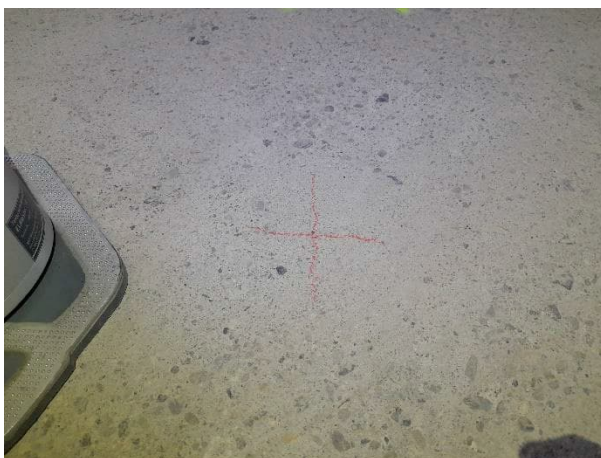
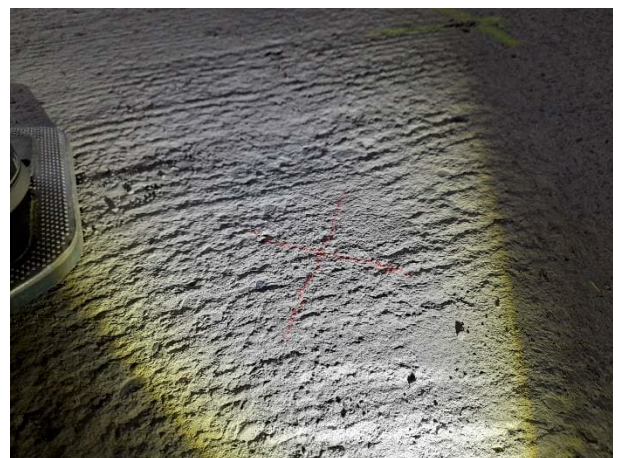
**Bild 19: Messwert  $R_t = 0,65$  mm**

**Bild 20: Messwert  $R_t = 0,65$  mm im Streiflicht**

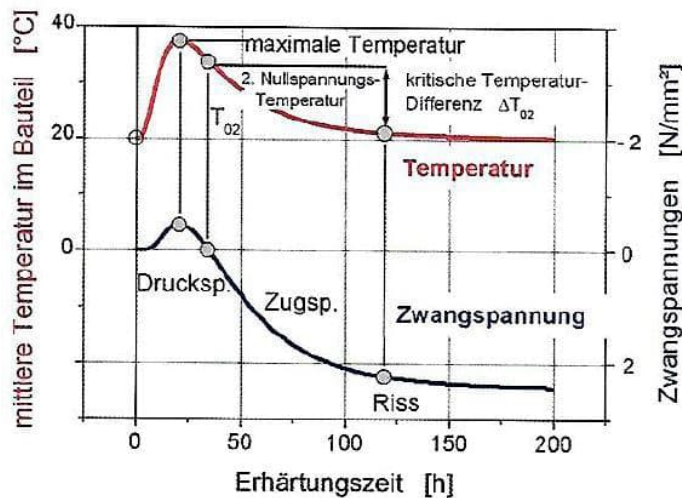
Die Hydratation beschreibt den Erhärtungsprozess von Betonbauteilen, welcher mit einer Wärmeentwicklung einher geht. Bei verformungsbehinderten Bauteilen führt die anfängliche Erwärmung zunächst zu Druckspannungen im erhärtenden Beton, da eine ungehinderte Ausdehnung nicht möglich

ist (siehe **Bild 21**). Nach dem Erreichen der maximalen Bauteiltemperatur kühlt das Bauteil ab und es kommt zu einem stetigen Rückgang der Druckspannungen. Bei Erreichen der Nullspannungstemperatur (in **Bild 21** mit  $T_{02}$  gekennzeichnet) kehren sich die Druckspannungen in Zugspannungen um und das Bauteil möchte sich verkürzen (temperaturbedingte Verformung). Das weitere Abkühlen erhöht die Zugspannungen stetig. Wenn die Zugspannungen im Inneren die Zugfestigkeit des jungen Betons überschreiten, kommt es zur Rissbildung. Ohne eine Verformungsbehinderung würde sich das Bauteil rissfrei verkürzen.<sup>1</sup>

**Bild 21: Entwicklung der mittleren Temperatur und zentraler Zwangsspannungen im Laborversuch aus <sup>1</sup>**

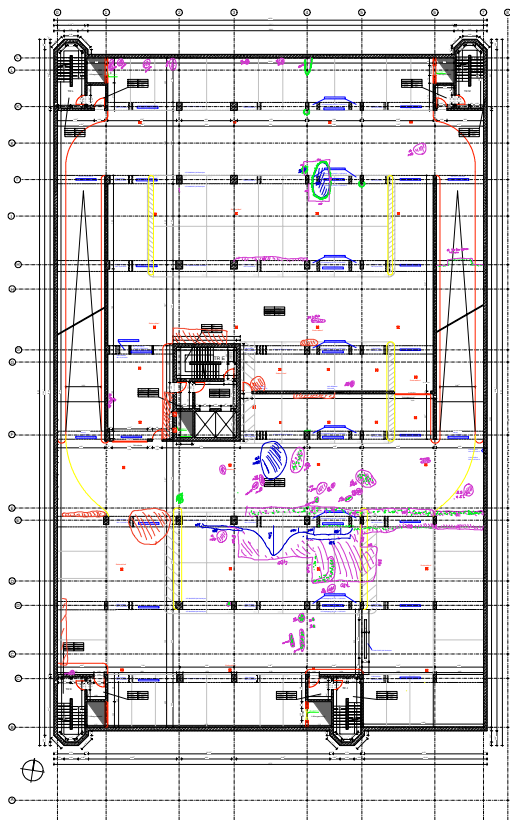
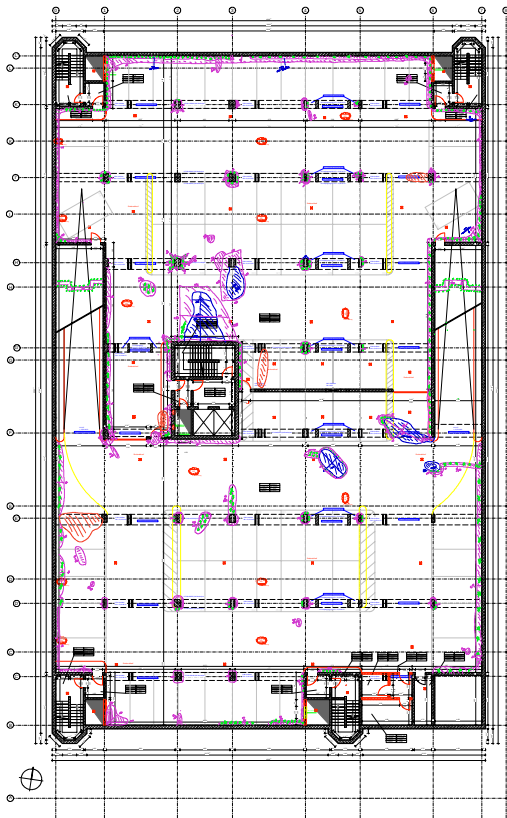
### **Kartierung der Hohllagen**

Die Untersuchungen gemäß a.) dienen einer Ermittlung des prozentualen Anteils hohlliegender Flächen an der Gesamtfläche der beiden unteren Geschosse der Tiefgarage und einer Aktualisierung der Schadenskartierung vom 14.01.2025 ([U6]). Die Untersuchungen gemäß b.) sollen zeigen, welche Rautiefe  $R_t$  mittels Fräsen und Kugelstrahlen für die Verbundfuge zwischen Altbeton und Gefällebeton hergestellt wurde und wie diese Messungen zu den zwei im Rahmen der Eigenüberwachung gemessenen Einzelwerten ([U15]) passt.
