Bauvorhaben: **Klubhaus Saalfeld**

Bauherr: **Stadt Saalfeld, Hochbauamt, Markt 1, 07318 Saalfeld**

| Projekt-Nr.: | R A U M B U C H - 1. OG | | | Raumbezeichnung: | Raumnummer: |

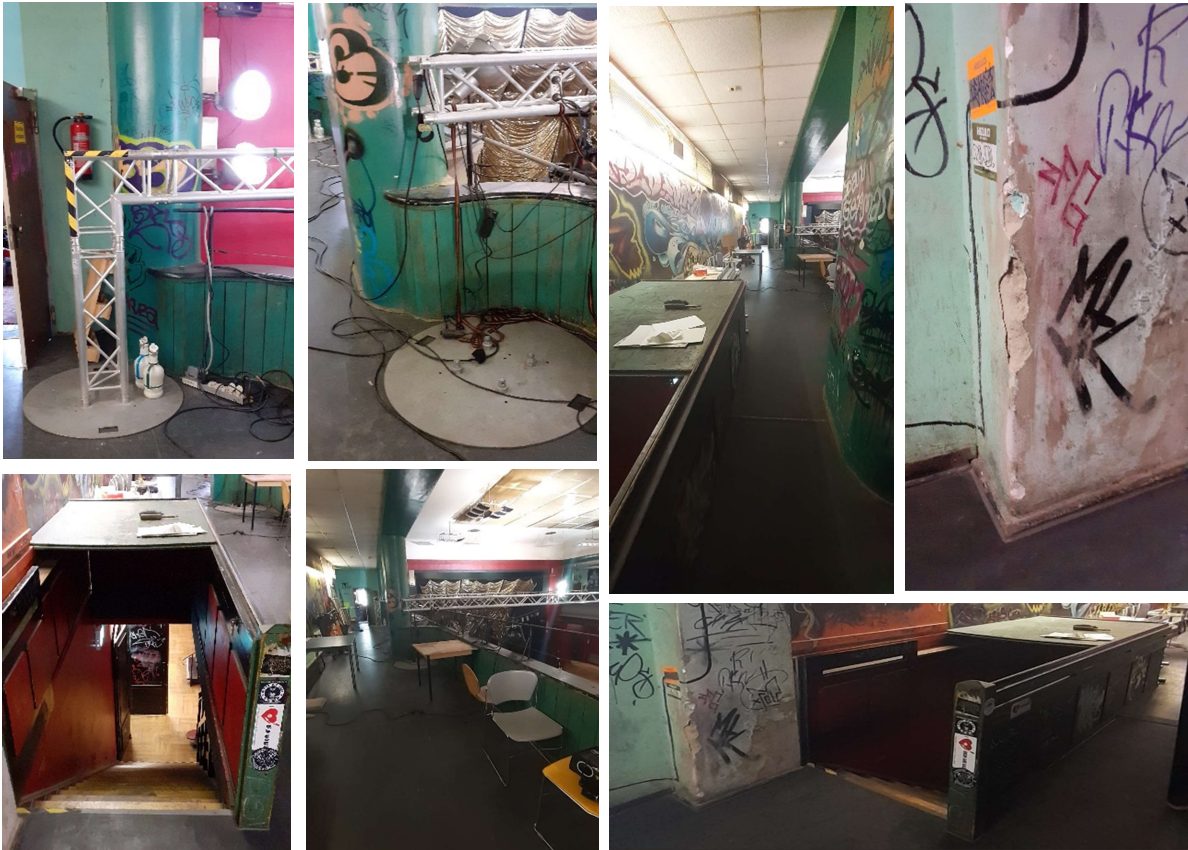
| 2223B | | | | Empore | 1.OG 1.01b |

| Bauteil | | Bestand | geplante Nutzung | <div></div> | |
|---|--|---|---|---|--|
| Decke | | Rasterdecke | | | |
| Wände | | verputzt | | | |
| Fußboden | | PVC | | | |
| Sonstiges | | Traversen für Saalbeleuchtung + Tontechnik | | | |
| | | 3x Heizkörper | | | |

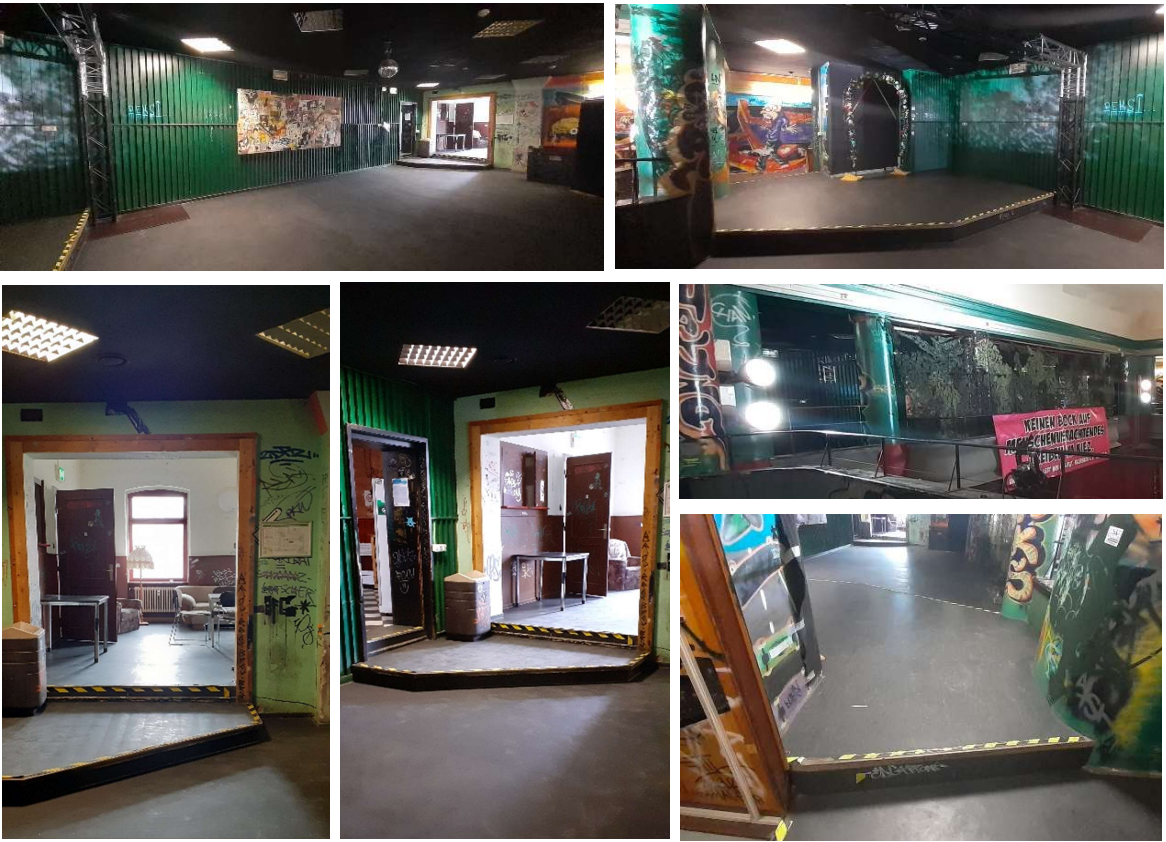
| 2223B | | | | Empore (Etag) | 1.OG 1.01c |

| Bauteil | Bestand | geplante Nutzung | | |
|---|---|---|---|--|
| Decke | Rasterdecke, Leuchten + Lüftung | | | |
| Wände | Holzverkleidung an einer Seite<br>Rest verputzt | | | |
| Sonstiges | Podeste hinten zu Empore 1.01a als DJ-Bereich und zu Raum 3.01 | | | |
| (Schäden) | Traversen im DJ-Bereich | | | |

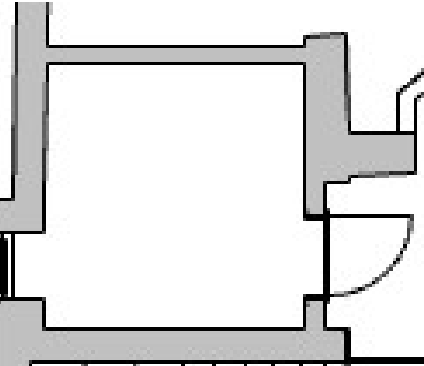
AUSSCHNITT GRUNDRISS

| Bauteil | Bestand | geplante Nutzung |
|---|---|---|
| Decke | verputzt, stark beschädigt | |
| Wände | verputzt, div. Risse | |
| Sonstiges<br>(Schäden) | Außenwand: Riss im Fenstersturt bis kurz unter Decke, sowie unterhalb der Fensterbank | |

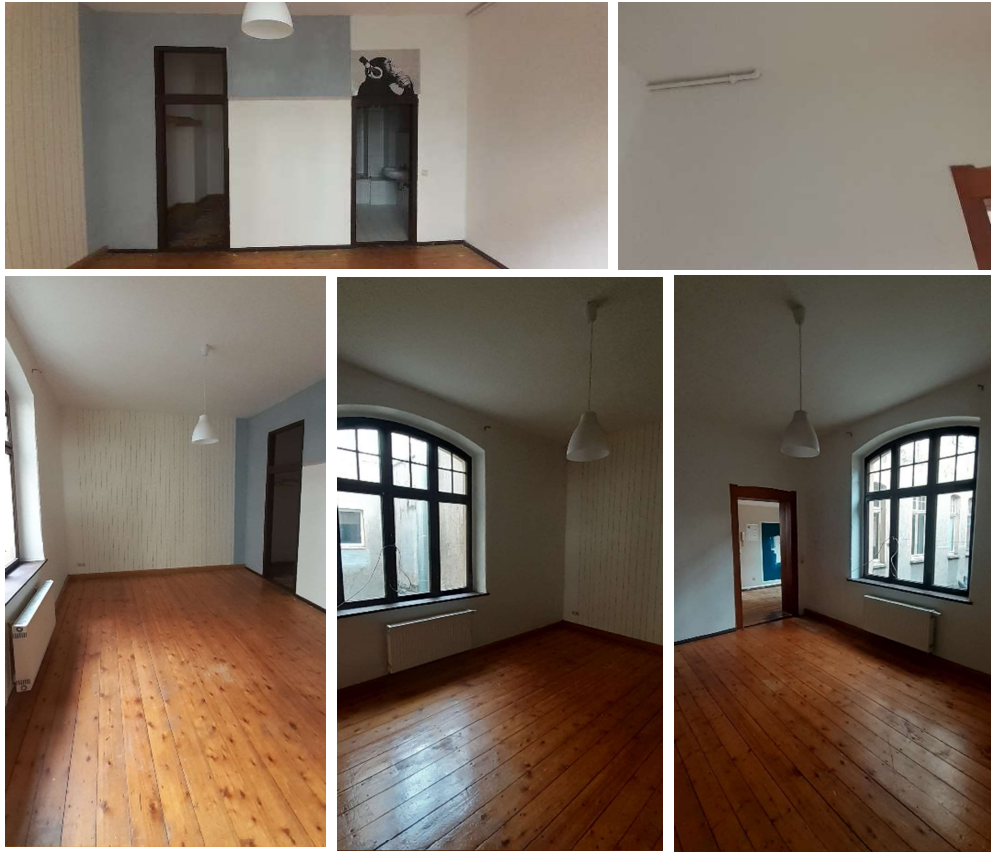
| 2223B | | | | Schlafzimmer | 1.OG 2.01 |

| Bauteil | | Bestand | geplante Nutzung | <div></div> | |
|---|--|---|---|---|--|
| Sonstiges | | Sockelleisten umlaufend | | | |
| | | 1x Heizkörper | | | |
| | | Kabel am Fenster, das nach draußen führt (Antennenkabel für Fernsehen?) | | | |

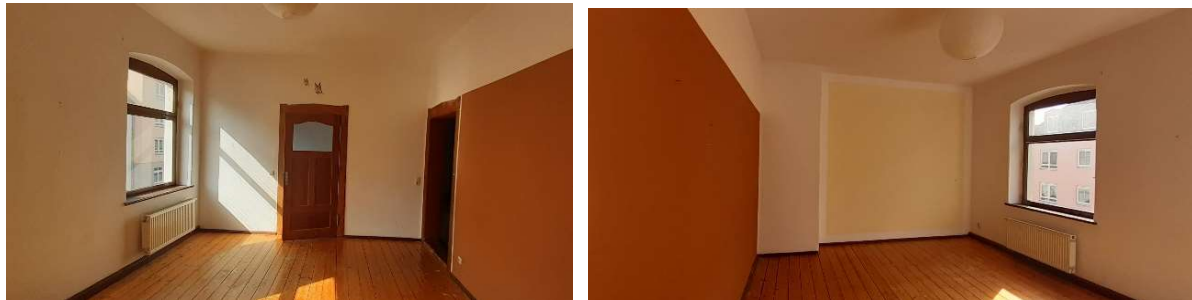
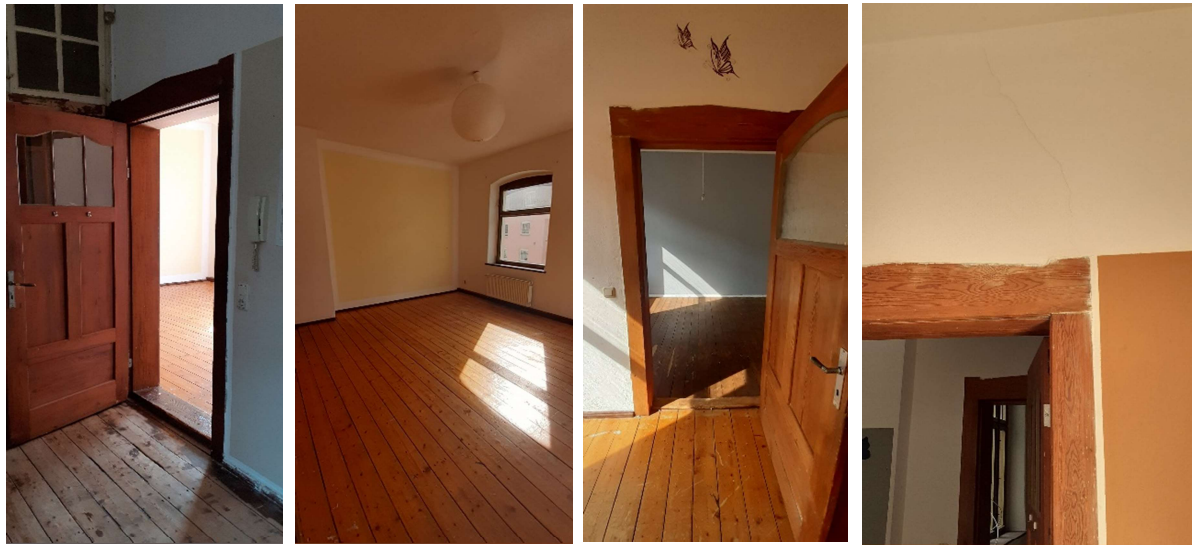
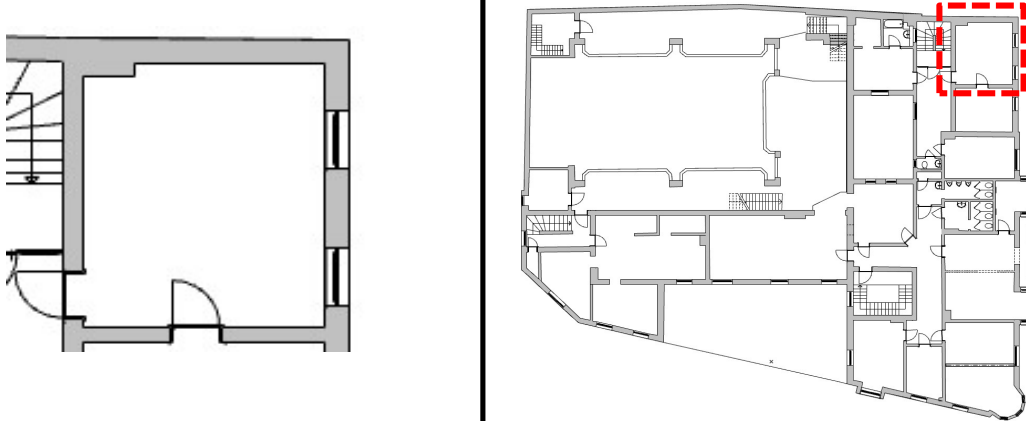
| 2223B | | | | Wohnzimmer | 1.OG 2.03 |

| Bauteil | | Bestand | geplante Nutzung | | |
|---|--|---|---|---|--|
| Sonstiges | | Putzrisse an der Decke | | GRUNDRISS GESAMT | |
| (Schäden) | | Risse im Zargenbereich zu Raum 2.02, in Wand zu Raum 2.04 | | | |
| | | Schornstein - ehem. Ofen? Öffnungen geschlossen | | | |

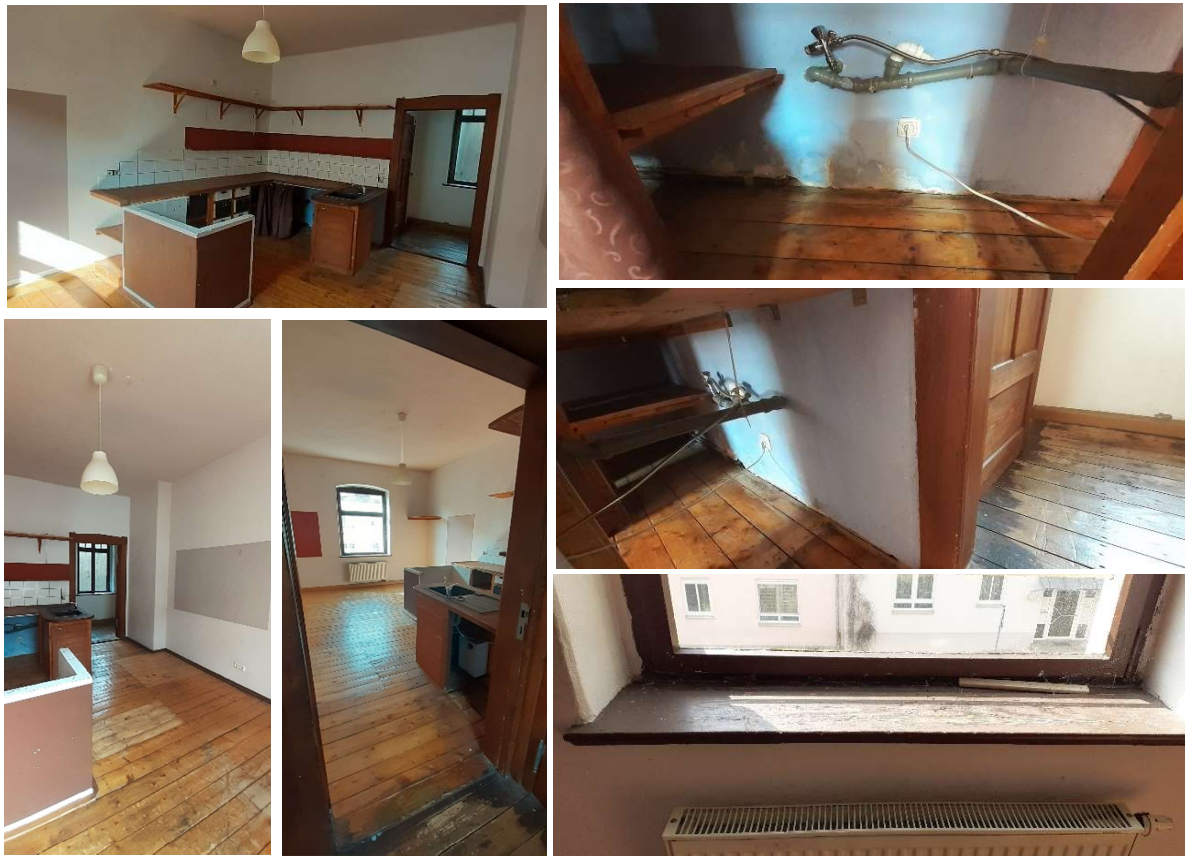
| 2223B | | | | Küche | 1.OG 2.05 |

| Bauteil | | Bestand | | geplante Nutzung | | | |
|---|--|---|---|---|--|---|--|
| | | Einbauküche (Holzkonstruktion, Porenbetonsteine evtl. als Verkleidung des Herdes, Graphit-Spülbecken) | | | | | |
| | | Wasseranschlüsse (nicht fachgerecht angebracht, siehe Foto) | | | | | |
| | | Risse über Türzarge zu Raum 2.02 | | | | | |
| | | Riss in Wand zu Raum 2.04 | | | | | |
| | | Verfärbungen, Wasserflecken im Sockelbereich hinter Küchenzeile, auch Fußboden in diesen Bereichen durch Wassereintritte beschädigt | | | | | |

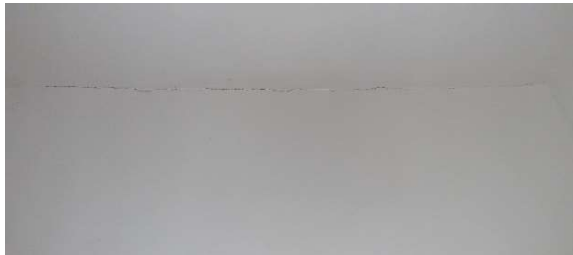
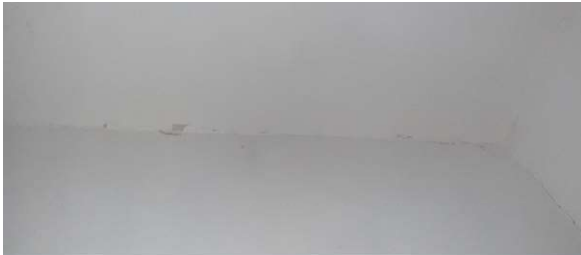
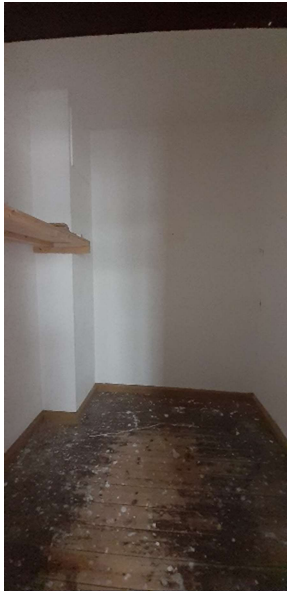
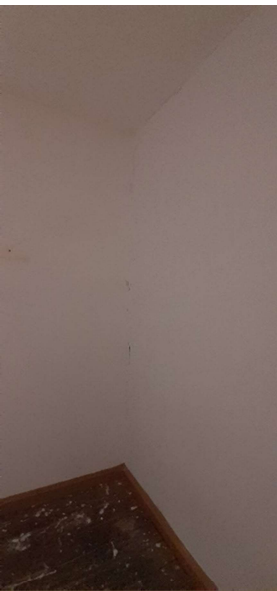
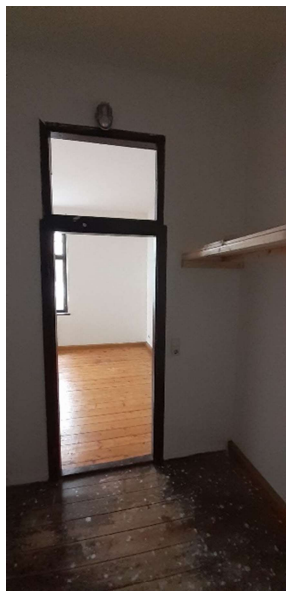
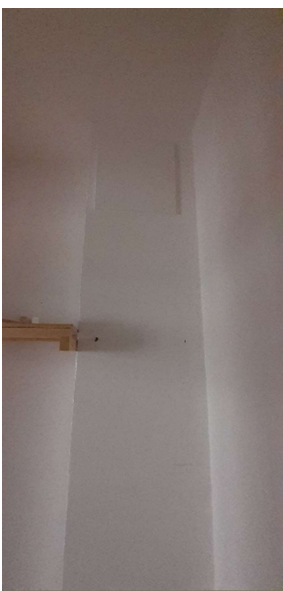
| 2223B | | | | Ankleidezimmer | 1.OG 2.07 |

| Bauteil | | Bestand | | geplante Nutzung | |
|---|--|---|---|---|--|
| Fußboden | | Holzdielen (stark abgenutzt, verschmutzt) | | | |
| Sonstiges | | vertikaler Riss in Stoßbereich der hinteren Wand und Wand zu Raum 2.08 | | | |
| (Schäden) | | (zieht sich bis zur Decke) | | | |
| | | Verkofferung + Reviklappe | | | |
| | | Regaleinbauten von ehem. Kleiderschrank o.Ä. vorh. | | | |

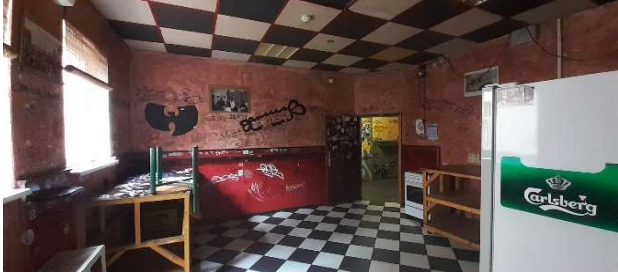
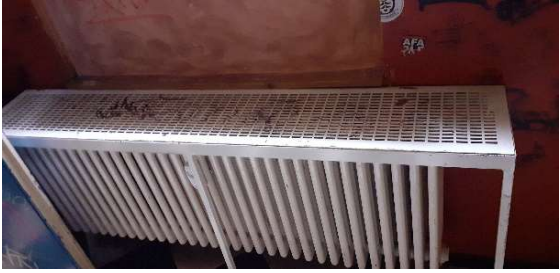
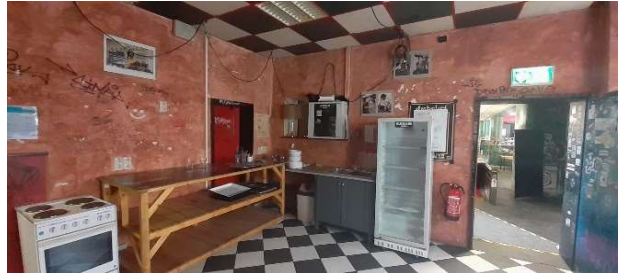
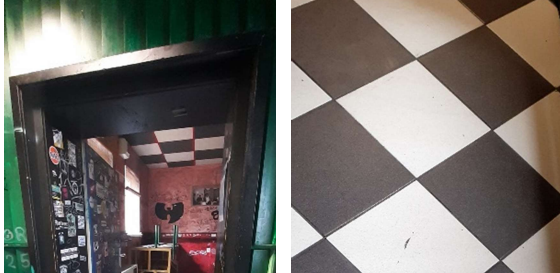
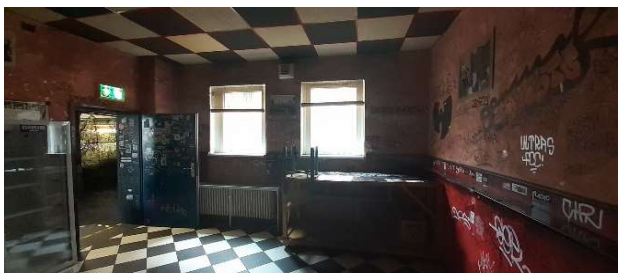
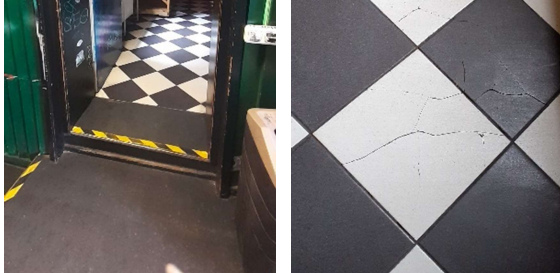
| 2223B | | | | Bar Etage | 1.OG 3.02 |

| Bauteil | Bestand | | geplante Nutzung | | |
|---|---|---|---|---|---|
| Wände | Holzverkleidung bis ca. 1,35 m ü. OKFFB (teilwesie) | | | | |
| Fußboden | Fliesen (div. Risse) | | | | |
| (Schäden) | Lüftungsanlage | | | | |
| | Hauptkasten für Technik (s. Foto) | | | | |

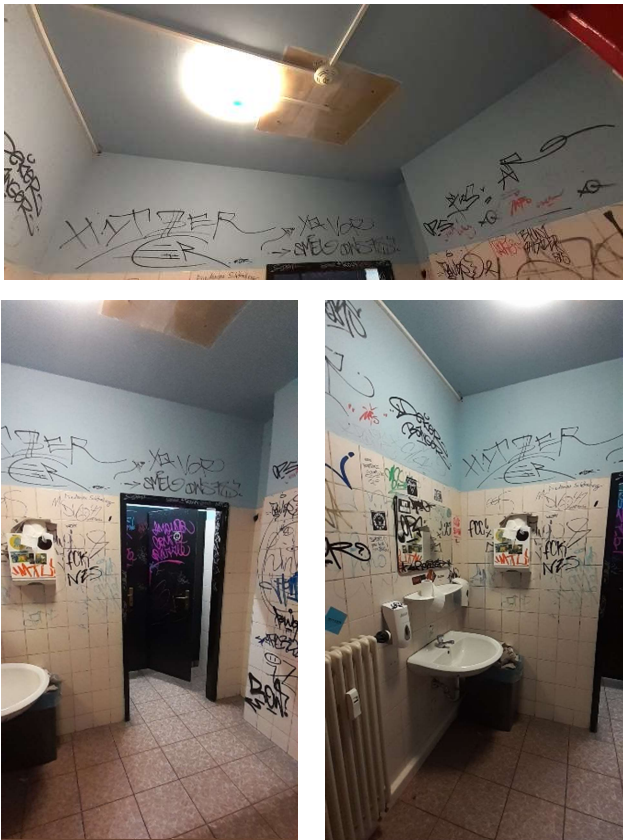
| 2223B | | | | WC Damen | 1.OG 3.05 |

| Bauteil | | Bestand | | geplante Nutzung | | | |
|---|--|---|--|---|--|---|--|
| Wände | | Fliesenspiegel 2,00m | | | | | |
| Innentüren | | 2x Röhrenspan, 1x nur Öffnung zu Raum 3.05 | | | | | |
| Sonstiges | | 2x Waschbecken | | | | | |
| | | kein Heizkörper | | | | | |

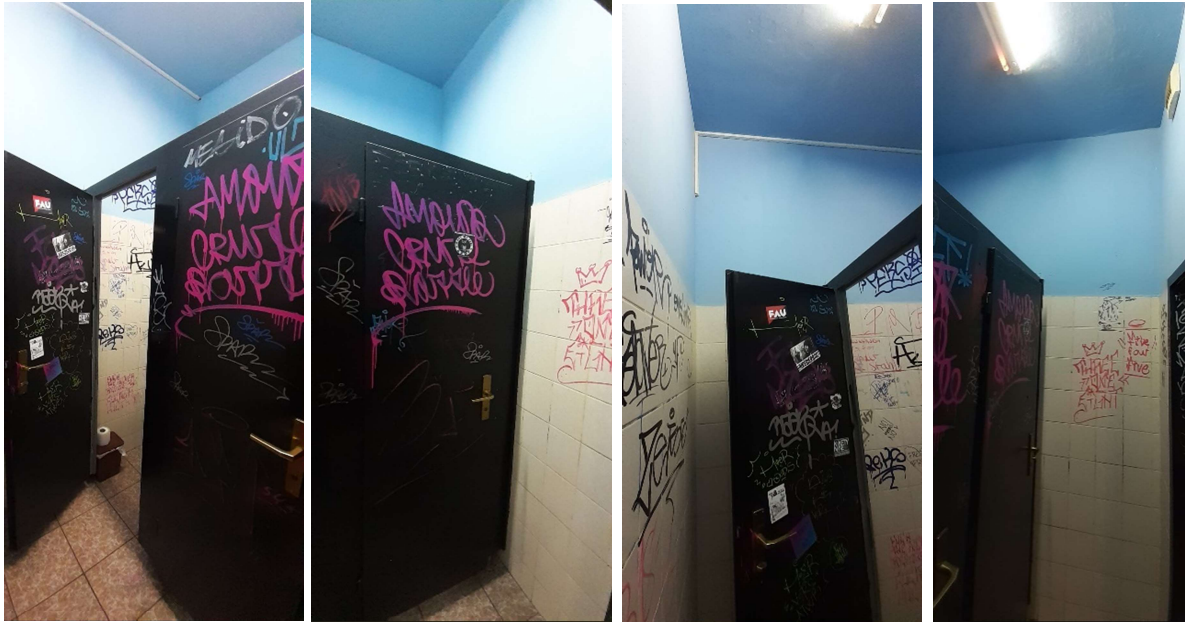
| 2223B | | | | WC Damen | 1.OG 3.06 |

| Bauteil | | Bestand | | geplante Nutzung | | <div></div> | |
|---|--|---|--|---|--|---|--|
| Decke | | abgehängt + teilweise verputzt | | | | | |
| Wände | | Fliesenspiegel 2m, verputzt | | | | | |
| Fenster | | Glasbaustein | | | | | |
| (Schäden) | | 3x WC-Kabinen | | | | | |

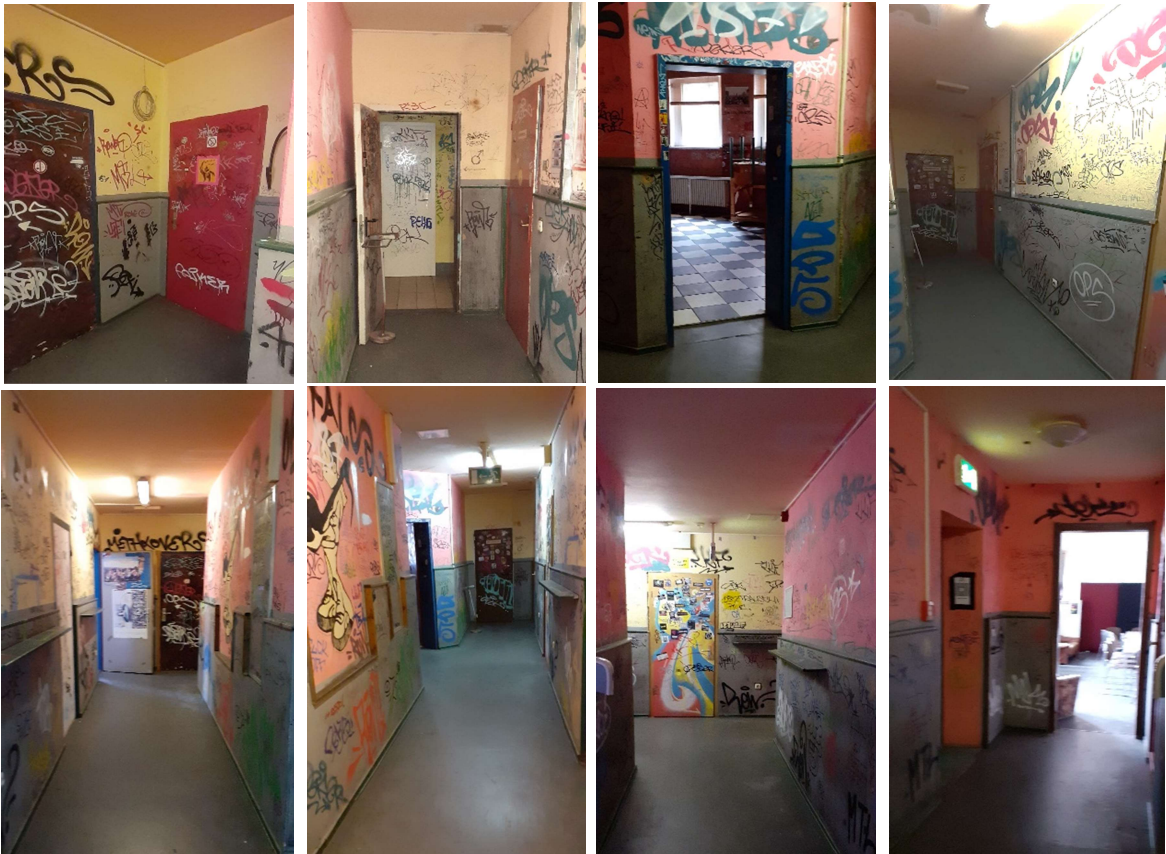
| 2223B | | | | Flur | 1.OG 3.07 |

| Bauteil | | Bestand | | geplante Nutzung | | <div></div> | | | |
|---|--|---|--|---|--|---|--|--|--|
| Decke | | abgehängt + Anstrich | | | | | | | |
| Wände | | Holzverkleidung ca. 1,35 m hoch<br>tapeziert | | | | | | | |
| Innentüren | | teilw. Holz, teilw. Röhrenspan<br>Eingangstür Stahl (TRH A) | | | | | | | |
| (Schäden) | | Reviklappen in Decke | | | | | | | |

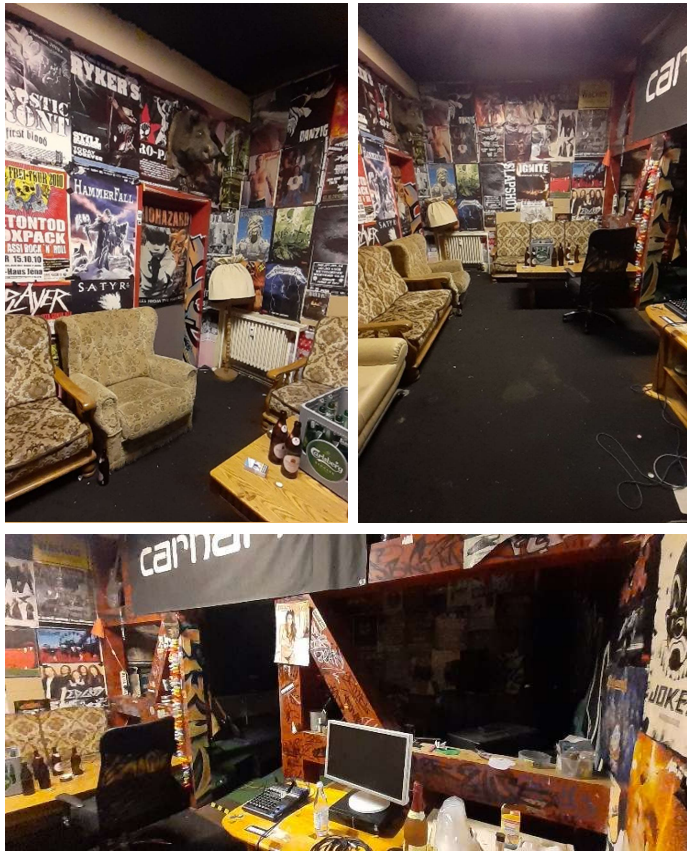
| 2223B | | | | Proberaum | 1.OG 3.08 |

| Bauteil | Bestand | geplante Nutzung | | | | |
|---|---|---|---|--|---|--|
| Decke | schallgeschützt mit Akustik Schaumstoffmatten | | | | | |
| Fußboden | Teppich, stark verschmutzt | | | | | |
| Innentüren | von innen schallgeschützt mit Schaumstoff | | | | | |

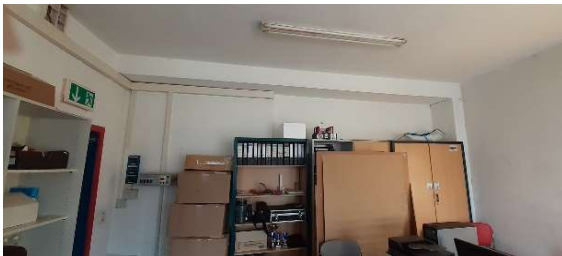
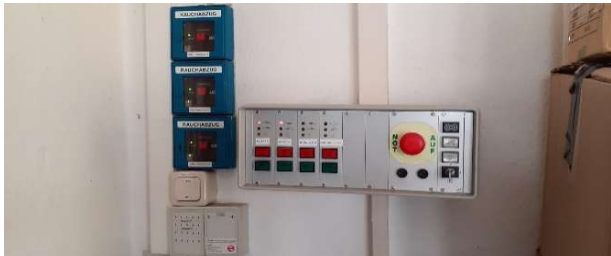
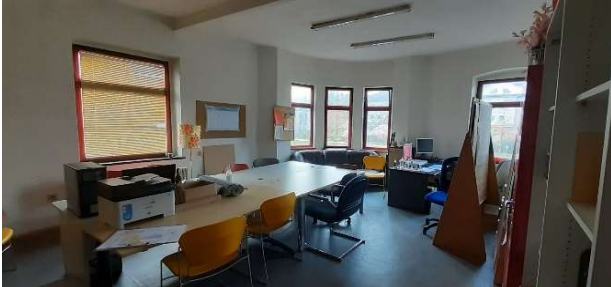
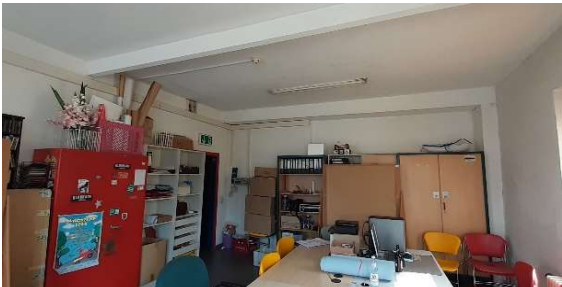
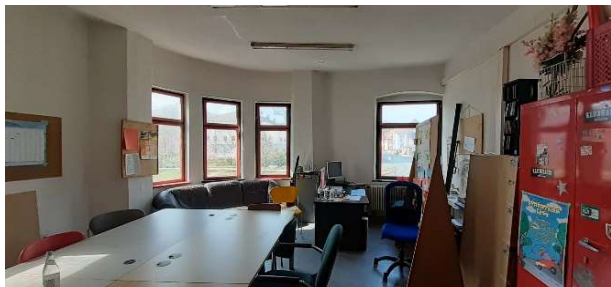
| 2223B | | | | Büro Klubhaus | 1.OG 3.09 |

| Bauteil | | Bestand | | geplante Nutzung | | | |
|---|--|---|--|---|--|---|--|
| Decke | | tapeziert + Anstrich, Stahl(?)Unterzug | | | | | |
| (Schäden) | | eine beschädigte Fensterscheibe | | | | | |
| | | Hauptschalter Alarmanlage (s. Foto) | | | | GRUNDRISS GESAMT | |

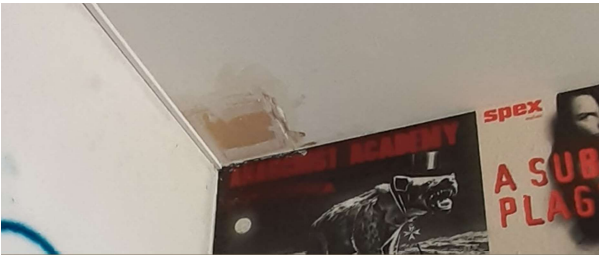
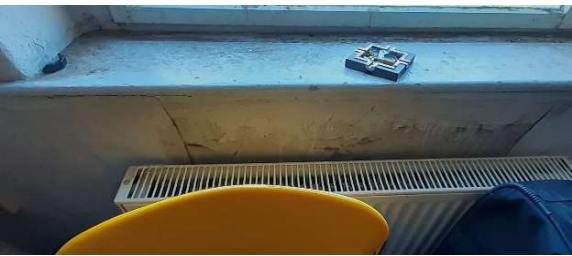
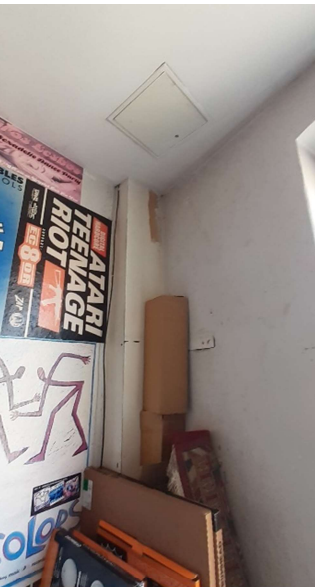
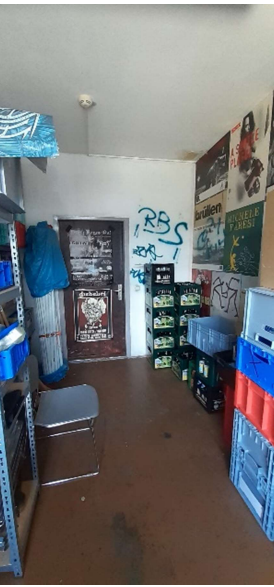
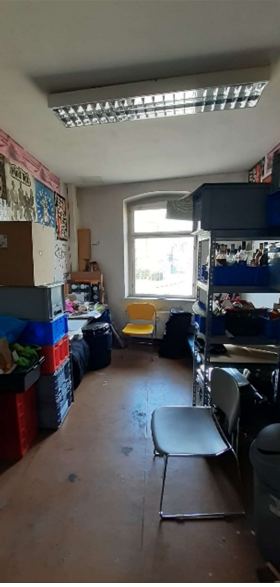
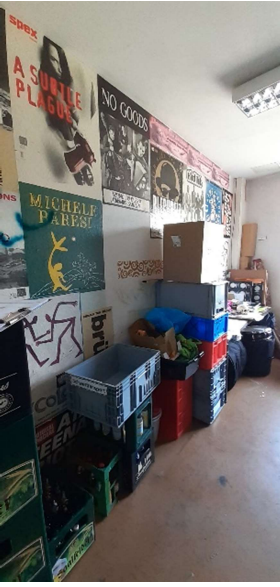
| 2223B | | | | Lagerraum | 1.OG 3.10 |

| Bauteil | Bestand | | geplante Nutzung | | |
|---|---|---|---|---|---|
| Decke | abgehängt, Reviklappe vorh., verputzt | | | | |
| | Außenwandbereich unterhalb der Fensterbank stark beschädigt (s. Foto) | | | | |

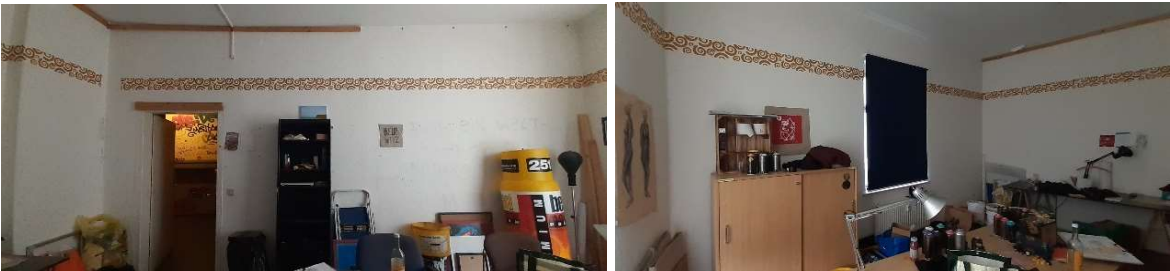
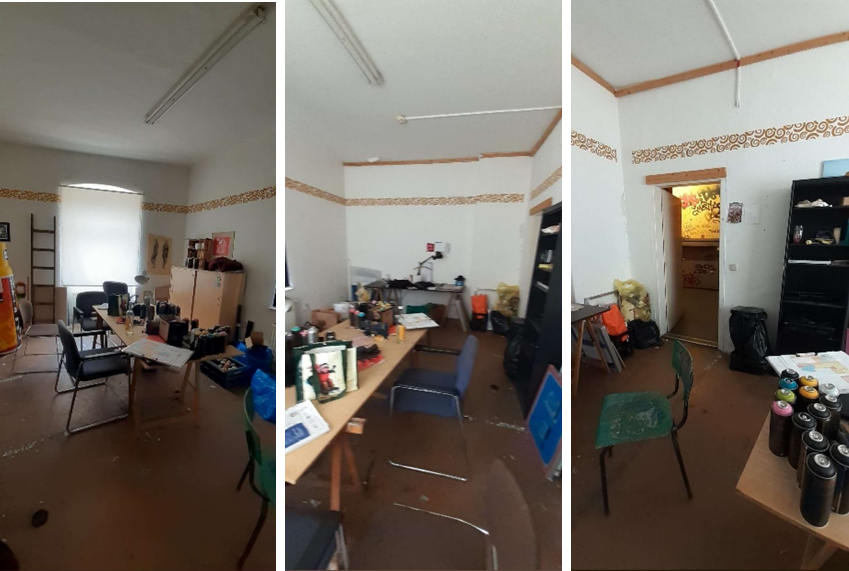
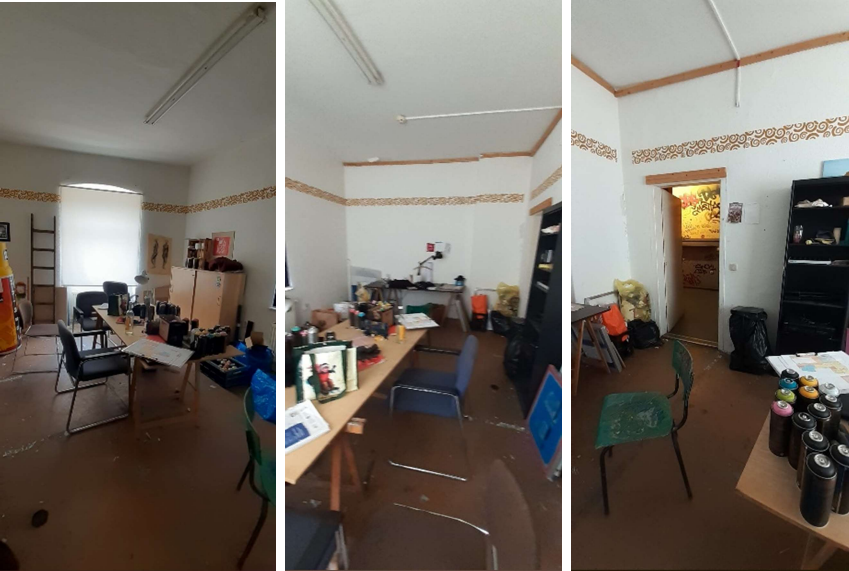
| 2223B | | | | Kreativraum | 1.OG 3.11 |

| Bauteil | Bestand | | geplante Nutzung | | |
|---|---|---|---|---|---|
| Wände | außen massiv, innen Fachwerk | | | | |
| | Boden stark verschmutzt, teilweise sehr uneben | | | | |
| | Kanthölzer teilweise zw. Wand und Decke | | | | |
