Bauvorhaben: Klubhaus Saalfeld

| Projekt-Nr.: | RAUMBUCH - TRH | | | Raumbezeichnung: | Raumnummer: |
| 2223B | | | | | Treppenhaus A - KG |

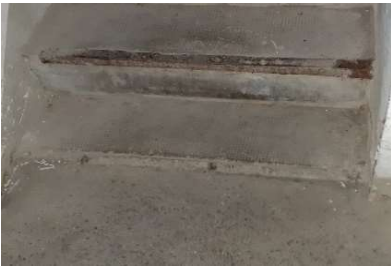
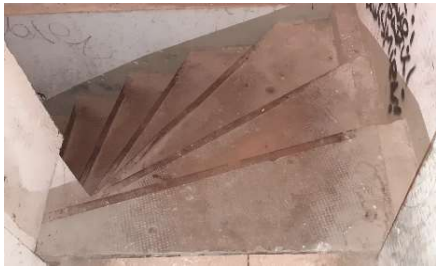
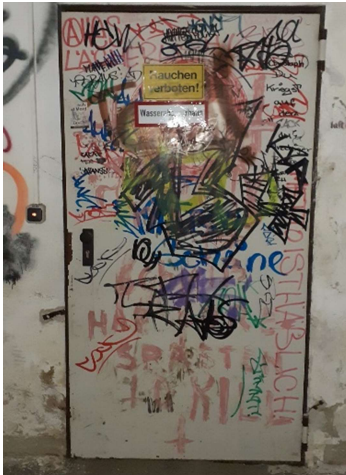
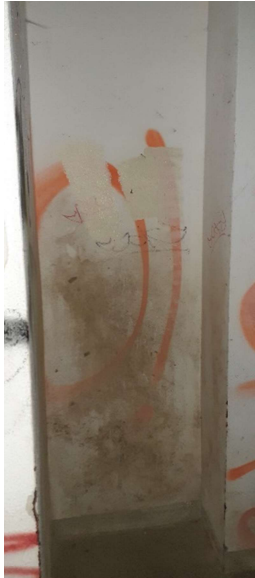
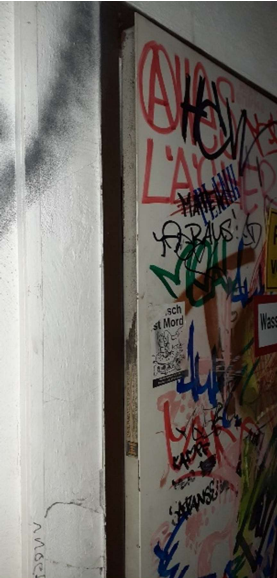
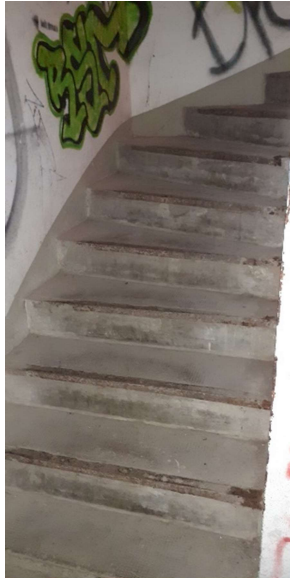
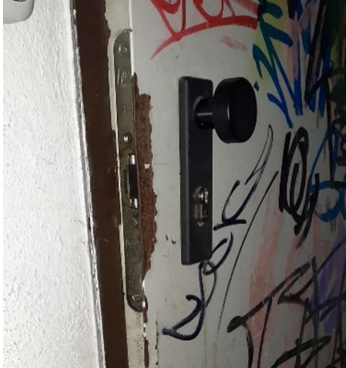
| Bauteil | | Bestand | | geplante Nutzung | | <div><div></div><div></div></div> | | | |
|---|---|---|--|---|--|---|--|--|--|
| Sonstiges | Tür zu Raum KG 13 erheblich verzogen | | | | | | | | |
| (Schäden) | Schäden im Sockelbereich | | | | | | | | |
| | Treppen stark abgenutzt | | | | | | | | |

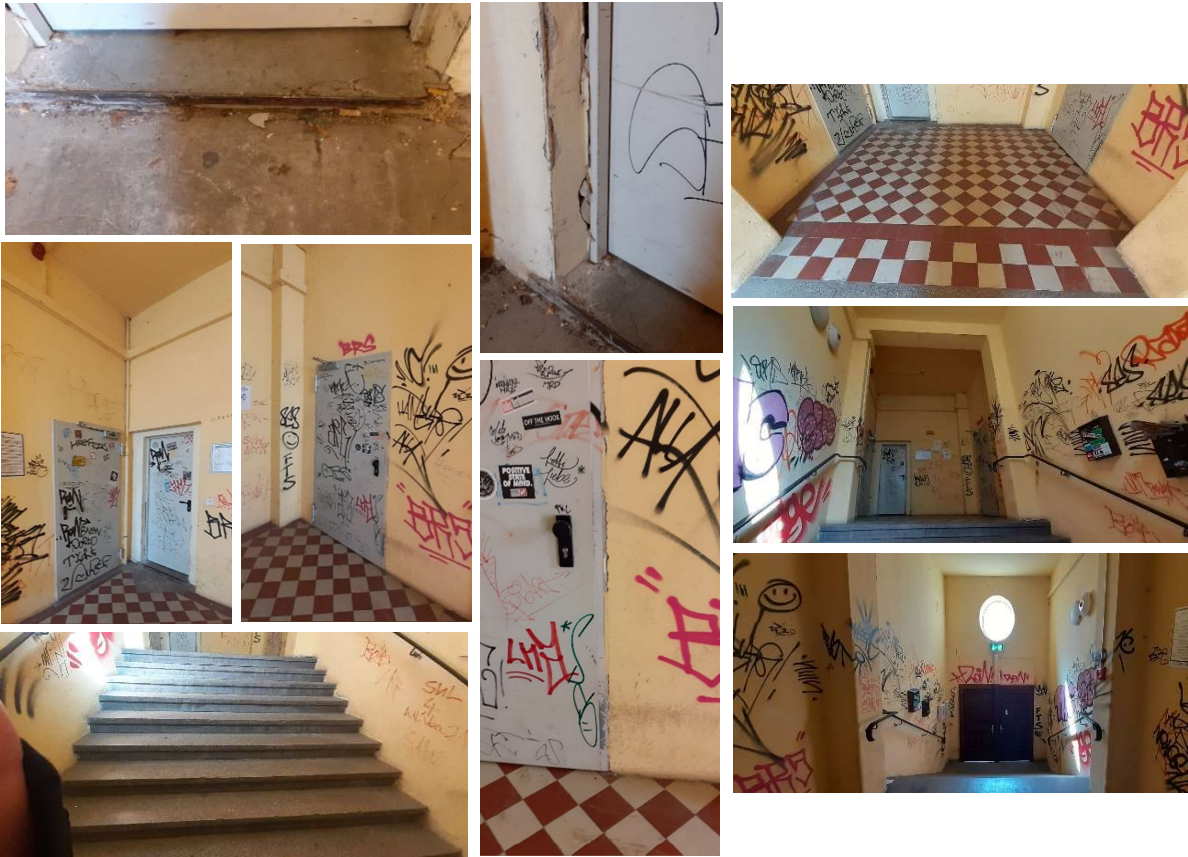
| 2223B | | | | | Treppenhaus B.1 |

| Bauteil | | Bestand | | geplante Nutzung | | | |
|---|--|---|--|---|--|---|--|
| Decke | | verputzt, Putzrisse | | | | | |
| Wände | | verputzt, div. Risse, Türrahmenbereich zu TRH B beschädigt (s. Foto) | | | | | |
| Fußboden | | gefliest, teilweise beschädigte Fliesen | | | | | |

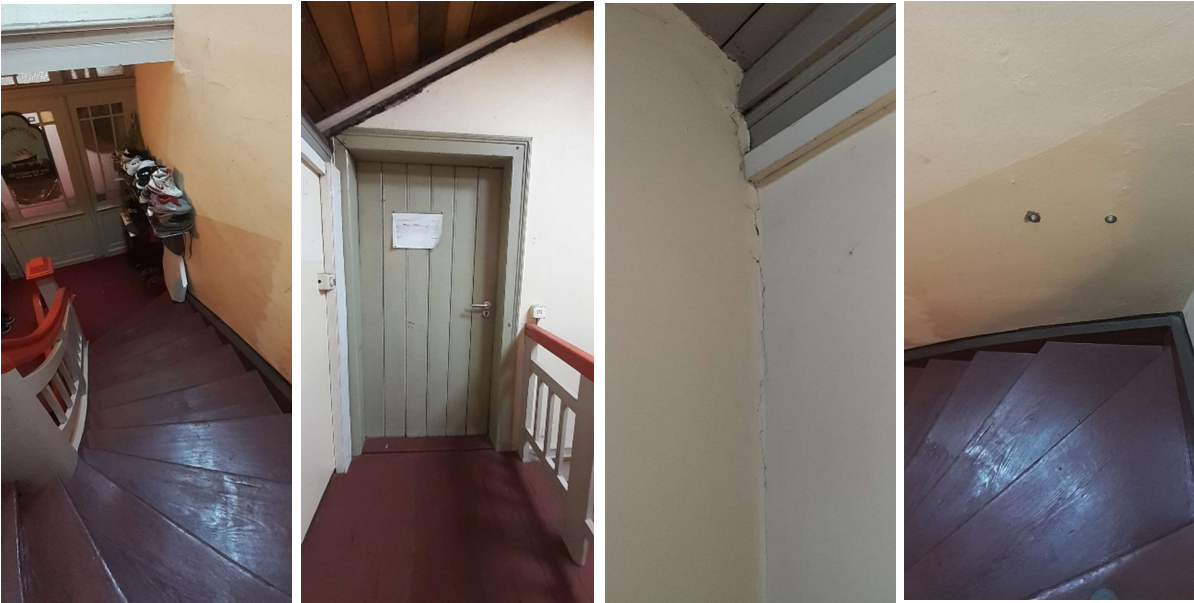
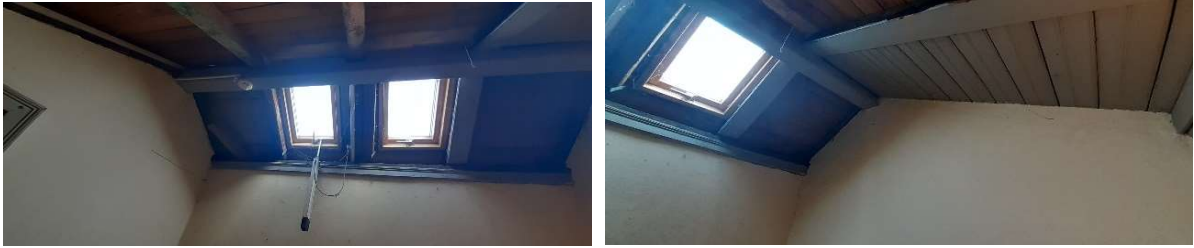
| 2223B | | | | | Treppenhaus B DG |

| Bauteil | Bestand | geplante Nutzung | | |
|---|---|---|---|---|
| Decke | Dachstuhl (Sparren, Pfette, Lattung sichtbar) | | | |
| Wände | verputzt, etliche Risse erkennbar | | | |
| Sonstiges | Ankerschrauben (Foto rechts oben) sichtbar, Zweck unbekannt | | | |
| | Glasscheibe der Wohnungseingangstür ins DG beschädigt (kein Zugang) | | | |
