Rückbau Teilbereiche des Ratsgymnasiums in Wolfsburg

Hauptdokument Abbruchkonzept Revision C Ausschreibungsversion

Auftrag-Nr.: 2021 385
Stand: 31.01.2023

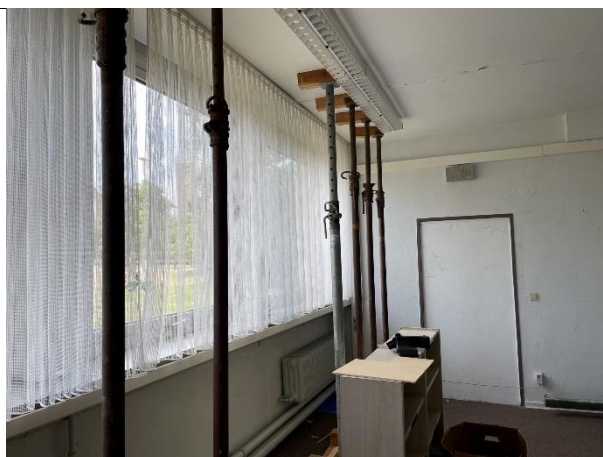
Foto 20

- Teppichboden
- Gardinen an den Fenstern
- Abstützung mit Stahlstützen als Notabstützung

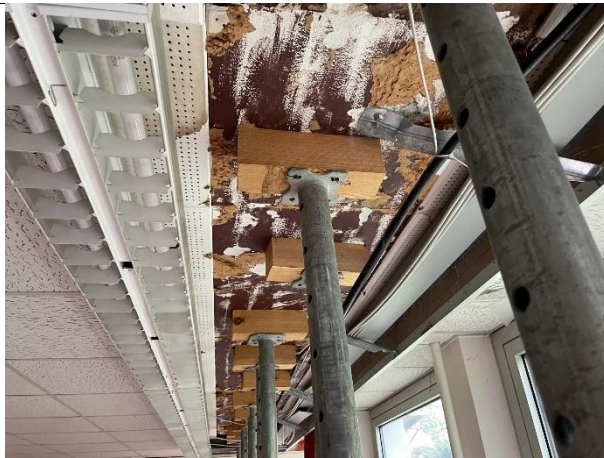
Foto 21

- Abstützung der Decke
- Flachdecke

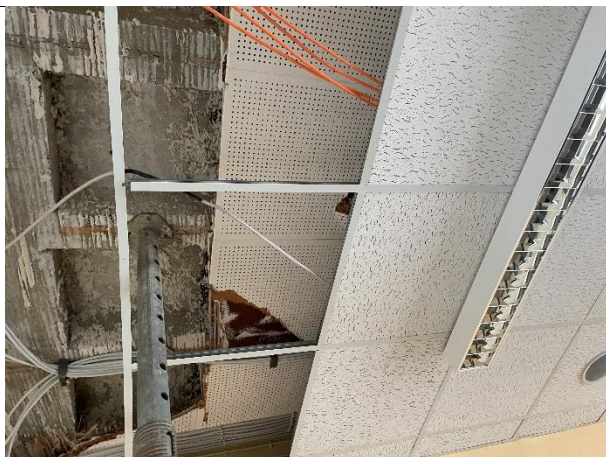
Foto 31

- Stahlbetonrippendecke
- Unterhalb der ursprünglich abgehängten Decke wurde zur Schaffung einer Installationsebene eine weitere abgehängte Decke errichtet.

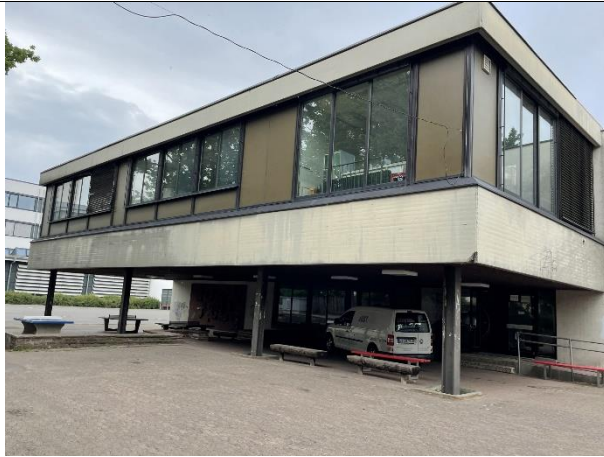
Foto 39

- Blickrichtung von Norden
- Auskragung des Anbaus des Westtraktes mit Stahlstützen

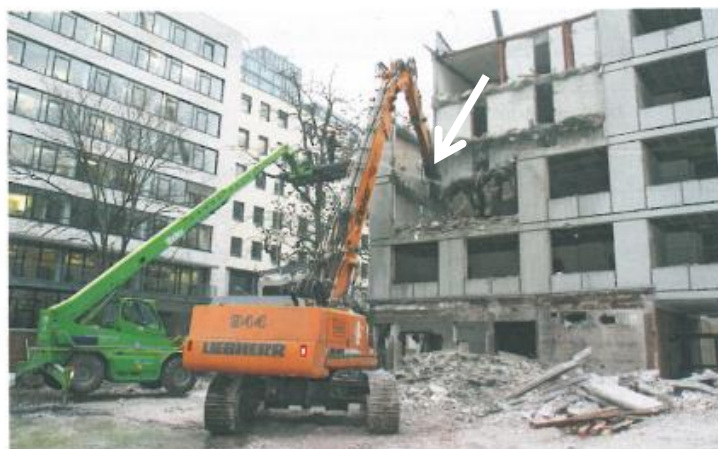
Grundsätzlich ist eine Bekämpfung der Staubemissionen während des Abbruches, sowie Zerkleinern und Laden durch Niederhalten des Staubes mit Wasser umso erfolgreicher, je feiner verteilt die Wassertröpfchen sind. Eine Versprühung oder Vernebelung erzielt eine bessere Wirkung als nur der Einsatz großer Wassermengen, deshalb ist für diese Baumaßnahme eine Vernebelung vorgesehen. Grundsätzlich kann die Staubausbreitung zusätzlich durch das Aufstellen von Gerüsten mit Abplanungen vermindert werden.

Abb. 1.9: Einsatz von C-Schläuchen zur Staubbekämpfung (Quelle: Robert Zeller GmbH & Co. KG, Offenbach)

Abbildung 2: Einsatz von s.g. Feuerwehrschräuchen mit Spritze, der Pfeil zeigt auf den von Hand geführten Wasserstrahl

Zur Staubbinding während des Abbruchs wird die Besprühung mit fein verteilten Wasserstrahlen vorgeschrieben.
