Elbe-Werkstätten - Rahel-Varnhagen-Weg 39 Bericht G B176156-1 vom 21.03.2017	
Auftrag:	Orientierende Schadstoffuntersuchung zur Vorbereitung von einzelnen Baumaßnahmen
Untersuchungsobjekt:	Elbe-Werkstätten - Rahel-Varnhagen-Weg 39 21035 Hamburg
Gebäudefoto:

Auftrag und Abgrenzung

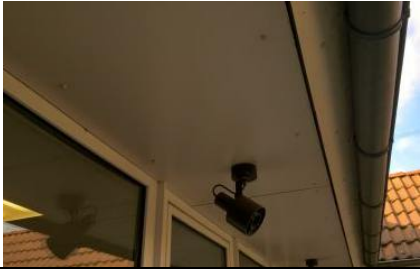
Fundort	Produkt	Bemerkungen	Foto
Dachunterschlag außen	Plattenmaterial aus Schichtstoff (Phenolharz)	Kein Asbestzementprodukt,

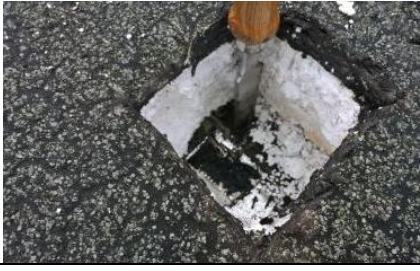
Dach, an 2 Stellen geöffnet	Bitumen-Dachbahnen und Dampfbremse, alte Lagen auf Trapezblech als Mischprobe untersucht	Kein teerhaltiges Produkt EPS-Dämmung: Flammschutzmittel HBCD < 1.000 mg/kg

Da die Dachfläche komplett erneuert werden soll wurde exemplarisch die Materialverwendung der ursprünglichen Dachbahnen überprüft. Dazu wurde das Dach an 2 Stellen geöffnet und Proben der älteren Dachbahnen bzw. der Dampfsperre entnommen und hinsichtlich Polycyclischer aromatischer Kohlenwasserstoffe (PAK) untersucht. Die Materialien sind gemäß der Vorgaben für Hamburg und Schleswig-Holstein nicht als teerhaltig einzustufen.

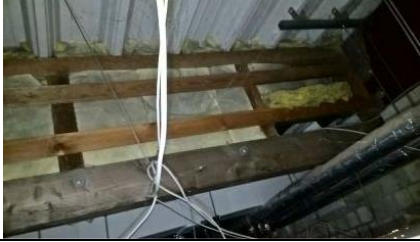
Übergänge Wände/ Trapezblech	z.T. ausgefüllt mit Mineralwolle, Isolierung aus Mineralwolle	Alte Mineralwolle ist pauschal als krebserzeugend Kategorie 1 B einzustufen

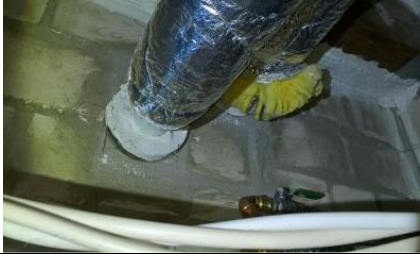
Rohrleitungen und Lüftungsleitungen	Isolierungen aus Mineralwolle	Alte Mineralwolle ist pauschal als krebserzeugend Kategorie 1 B einzustufen

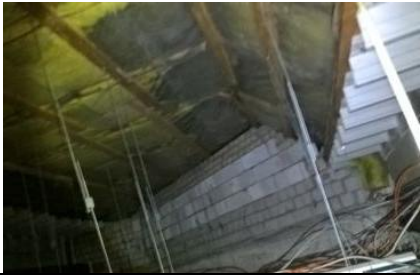
Decke/ Dach	Isolierungen aus Mineralwolle	Alte Mineralwolle ist pauschal als krebserzeugend Kategorie 1 B einzustufen
