Protokoll zur Restwandickenbestimmung

Projektnummer: B-211096-H01-04 **Dokumentennummer:** EB_211096_013_Rev(-)_BL_P
Projektname: B-211096 HH Tunnel Schlachthof Bwk A005
Bearbeiter: Steffens, Kiehne
Datum der Untersuchung: Oktober 2025 **Interne Auftragsnummer:** B-211096-H01-04 BWUB

I.1 Auftraggeber:	Hamburger Hochbahn AG
I.2 Bauwerk:	Tunnel Schlachthof zwischen Hst. Feldstraße und Sternschanze
I.3 Bauteil(e):	Pfetten Leitungsführung

Im Rahmen der Bauwerksuntersuchung im Oktober 2025 wurden Restwanddickenmessungen an der Messstelle 204, welche sich am Längsträger im Bereich der Kappendecke befindet, durchgeführt.

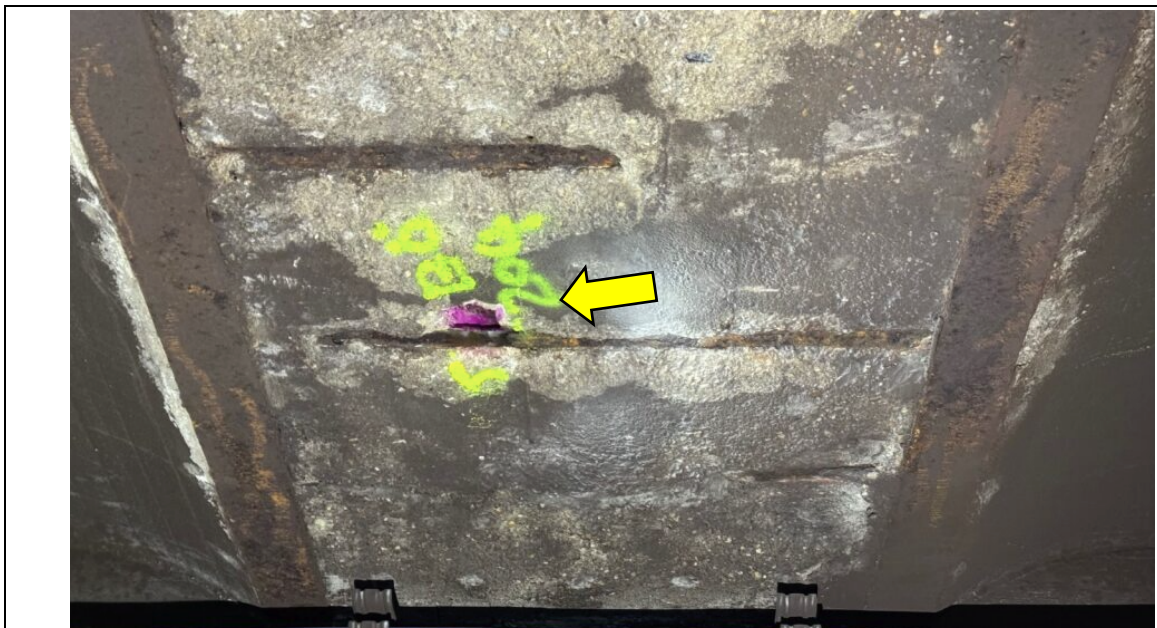
Anlage RWD Bild 2: Übersichtsbild – Der Untersuchungsbereich befindet sich im Feldbereich an einem in Gleisrichtung verlaufenden Stahlträger. Der Stahlträger liegt auf zwei Stahlträgern der Kappendecke auf.

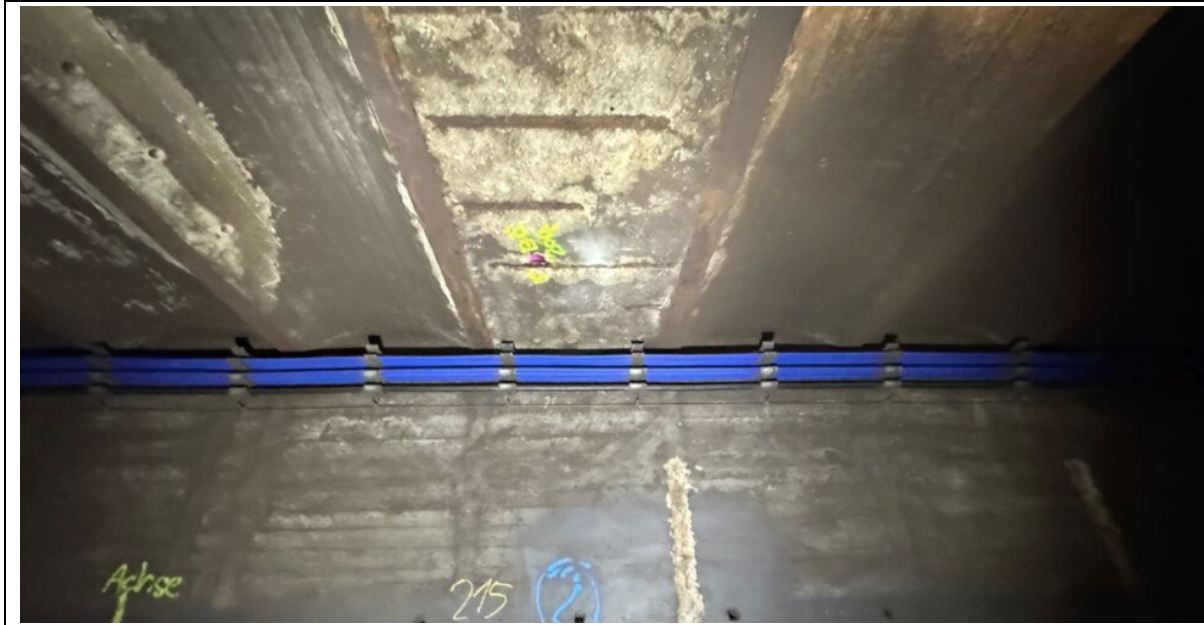
RWD204 – QT 214-215 Feld West

Anlage RWD Bild 3: Übersicht – Blick Richtung Tunnelaußenwand (Gleisseite Richtung Feldstraße), untersuchter Träger im Bereich in welchem die Kappendecke aussetzt, beide Trägerarten wie auch Stütze in der Wand mit Abrostungserscheinungen

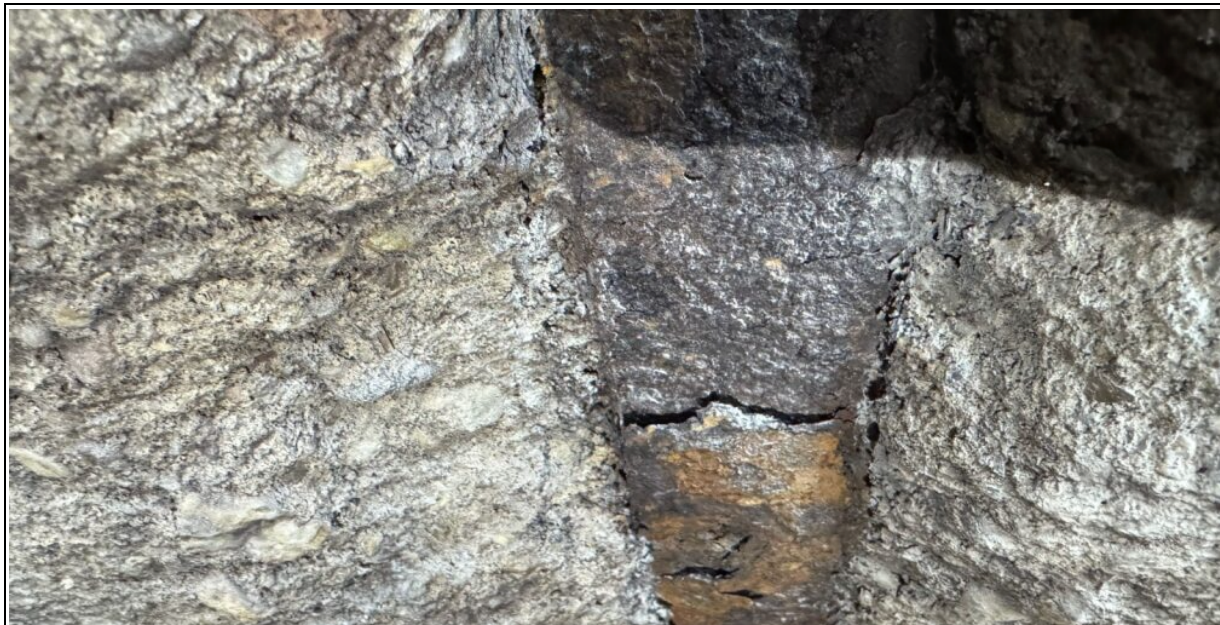
Anlage RWD Bild 4: Detailaufnahme – Flanschunterseite flächig mit Korrosion und sichtbarem Querschnittsverlust in Form von Blattrost,

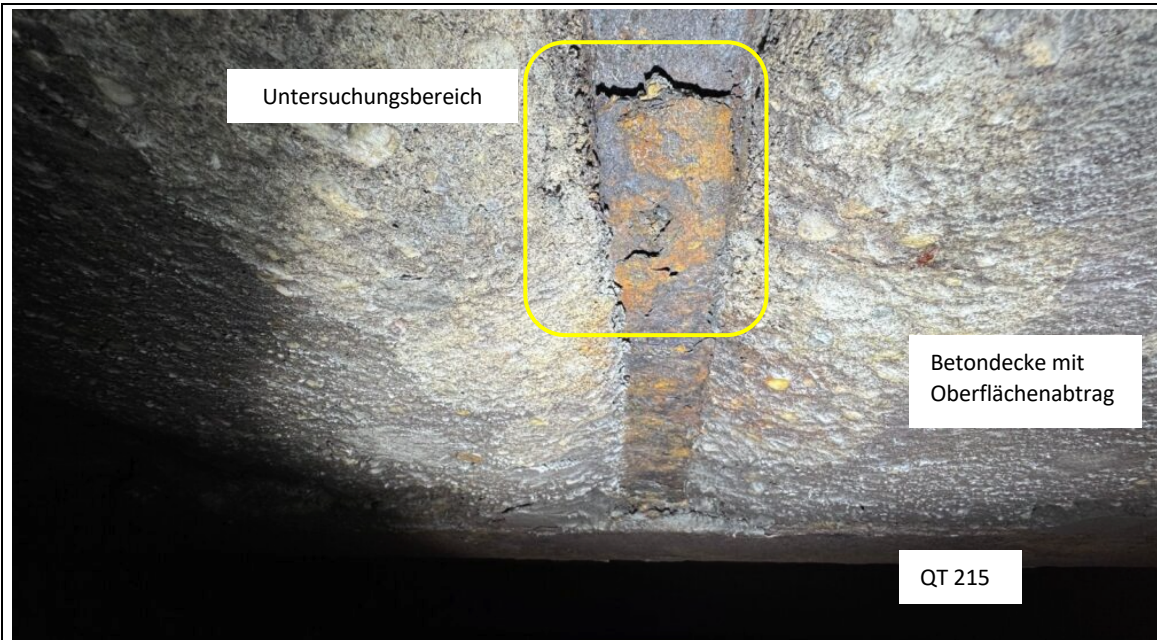
RWD204 – QT 215-216 Feld West

Anlage RWD Bild 5: Der untere Flansch des Stahlträgers zeigt flächige Korrosion und sichtbaren Querschnittsverlust in Form von Blattrrost, an der Betondecke ist ebenfalls Oberflächenabtrag zu sehen.

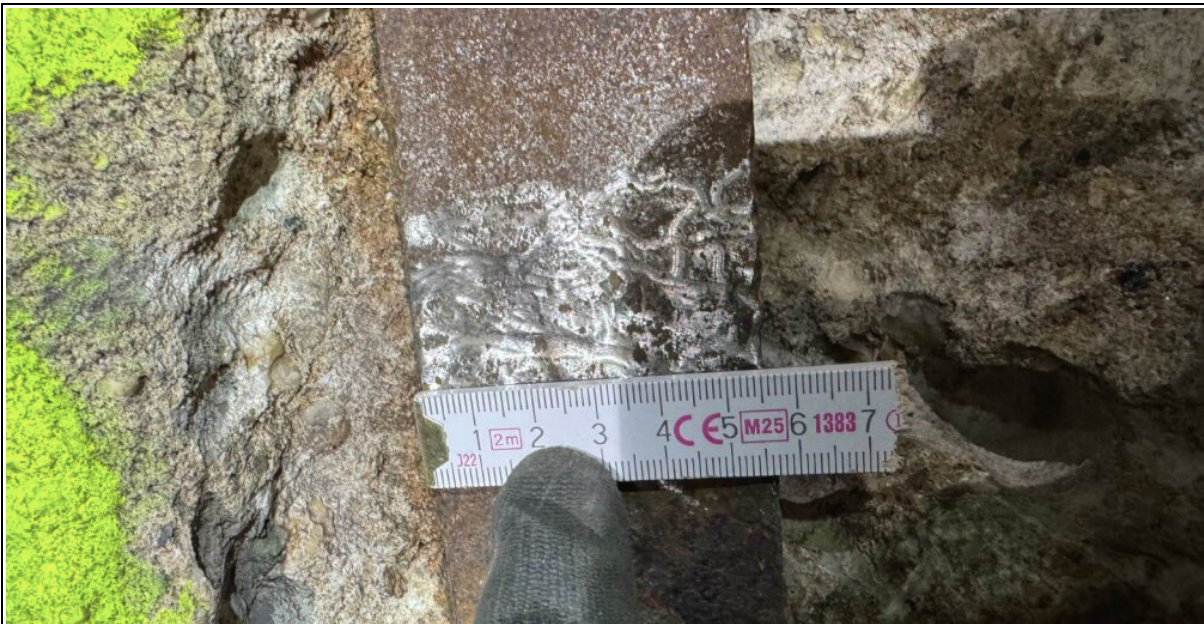
In der nachfolgenden Dokumentation wird offensichtlich, dass es sich um einen anderen Träger handeln muss, da insbesondere die erfasste Flanschbreite des Trägers vom Soll-Maß eines INP8-Trägers abweicht.

Anlage RWD Bild 6: Detailaufnahme Messstelle unterer Flansch nach der. Die Breite des unteren Flansches liegt bei 56 mm. Der Messbereich wurde durch Nadeln und Schleifen von Korrosionsprodukten befreit und soweit eingeebnet, dass ein Ankoppeln des Sensors möglich war
