## Orientierende Bausubstanzuntersuchung

2194980

**Lauffenmühle Lauchringen**

**Betriebsgelände Kadelburger Straße 11 in 79787 Lauchringen**

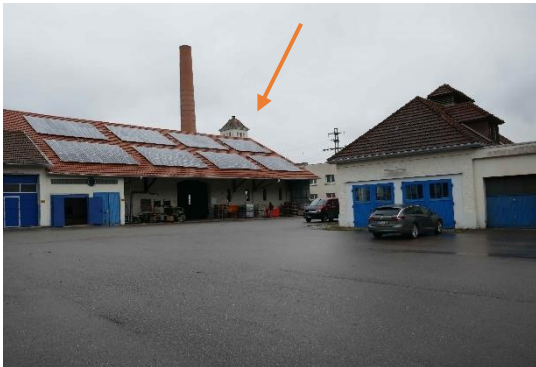
Die Wände sind mit Bruchstein gemauert und von außen verputzt. Es gibt zwei gegenüberliegende Scheuneneinfahrten, die Fenster sind Öffnungen mit Gittern ohne Verglasung, teilweise zugemauert. Die Dacheindeckung aus Ziegel wurde erneuert, eine Dämmung ist nicht vorhanden. Die Südseite des Daches ist mit Photovoltaikelementen belegt.

**Foto 1:** Baumwollager mit Photovoltaik

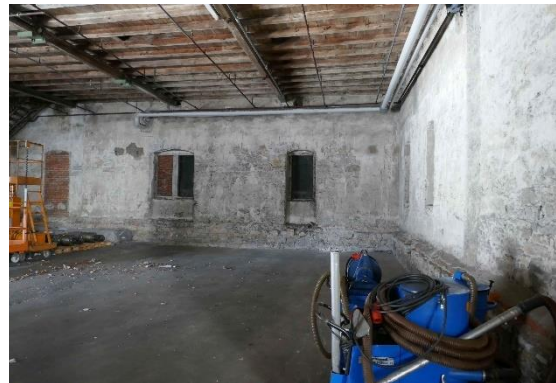
Links gibt es einen kleinen Garagenraum, in dem eine Ladestation für Gabelstapler untergebracht ist. Hier ist eine Brandschutztüre verbaut.

Innenbeleuchtung über Neonröhren.

**Foto 2:** Innere des Baumwollagers

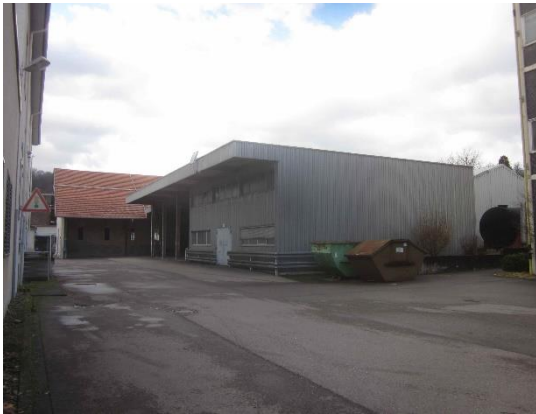
Unmittelbar an die nördliche Gebäudeseite des Baumwollagers schließt sich ein neues Baumwollager / BME-Lager an. Die Stahlträgerhalle ist zur Hälfte geschlossen (Wände aus Trapezblech) und zur Hälfte nach vorne offen. Getrennt werden die Bereiche durch eine Wand aus Kalksandstein. Sonstige Wände bestehen aus Trapezblech mit einer Dämmung aus Styropor oder Styrodur.

**Foto 3:** Baumwoll- / BME Lager

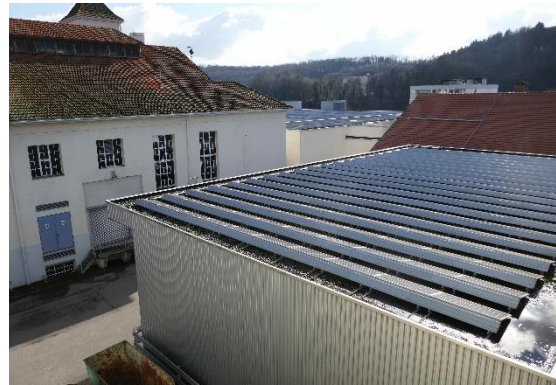
Der Boden der Halle bzw. des Unterstandes ist aus Beton. Das Dach ist als Flachdach ausgebildet, Trapezblech mit Dämmung und einer Folienabdeckung, ohne Kiesschüttung. Das Dach ist mit Photovoltaik-Elementen belegt. In der Halle lagern Regale mit Material. Innenbeleuchtung über Neonröhren.

**Foto 4:** Dach Baumwolllager

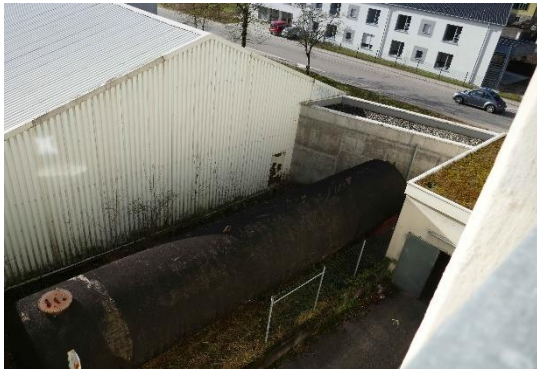
Vom nordöstlichen Halleneck führt ein 3 m breiter, überdachter Verbindungsgang zur Abfallpresse (neben Geb. G, ehem. Spinnerei). Hinter dem Baumwolllager / Polyesterlager bzw. hinter dem Lager (Geb. D) befindet sich ein oberirdischer Tank für Heizöl 100.000

Liter. Dieser ist laut Aussage eines Mitarbeiters stillgelegt. Stilllegungsunterlagen liegen uns nicht vor.

**Foto 5:** Rückseite Polyester-Lager mit Heizöltank und Verbindungsgang zur Abfallpresse

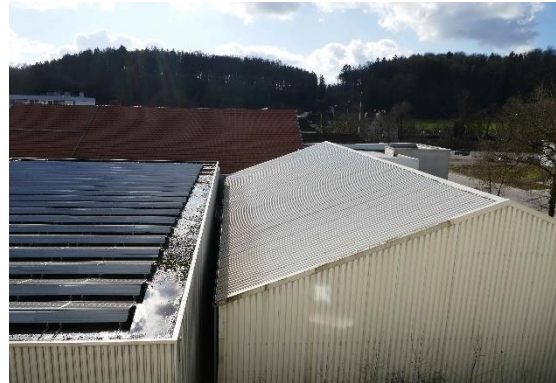
**Foto 6:** Dach Polyester-Lager

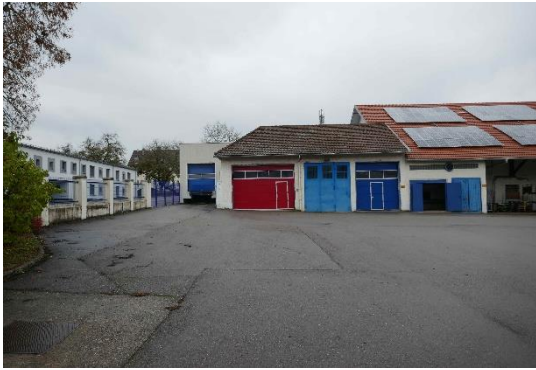
In der kleinen Garage links neben dem Bauwolllager sind die Fahrzeuge der Betriebsfeuerwehr untergebracht. Das Gebäude wurde vor 1966 errichtet. Es handelt sich um ein eingeschossiges, gemauertes Gebäude (Ziegelmauerwerk, verputzt) mit einem Satteldach und Dachziegeln. Im Inneren gibt es eine Zwischenwand, die vermutlich ebenfalls gemauert ist.

An der Front sind drei unterschiedlich farbige Garagentore, wobei das mittlere den ältesten Eindruck macht. Hier muss mit (Brandschutz-)Füllungen aus Asbest oder KMF gerechnet werden. Von den rückwärtigen vier Fenstern sind zwei Fensteröffnungen zugemauert. Die beiden übrigen sind Holzfenster. Sie liegen durch den Anbau der Lagerhalle nun im Inneren zu Geb. E.

**Foto 7:** Feuerwehr-Garagen

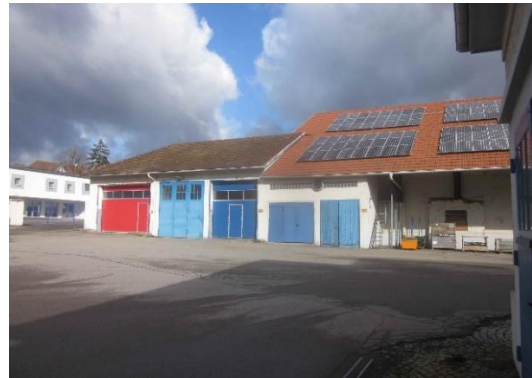
**Foto 8:** Feuerwehr neben dem Baumwolllager

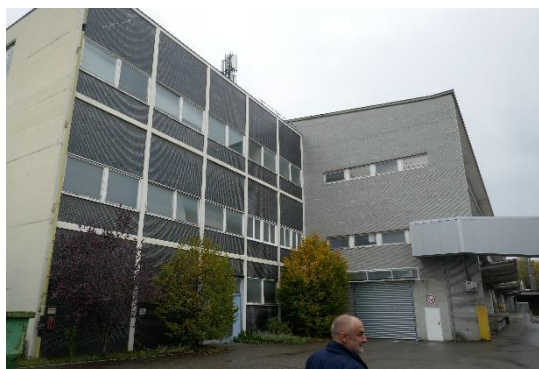
Vor Kopf nach Süden ist der Sozialtrakt angegliedert. Neben Wasch- und Büro- bzw. Laborräumen sind in einem Großteil des Gebäudes ebenfalls Anlagen zur Belüftung bzw. Befeuchtung der Luft untergebracht. Auffallend hier war ein großflächig aufgebrachter Wandanstrich mit silberner Farbe auf dem Putz. Die Außenfassade ist zum Teil mit Fliesen „verklinkert“.

**Foto 9:** Sozialtrakt und Labore Spinnerei 1

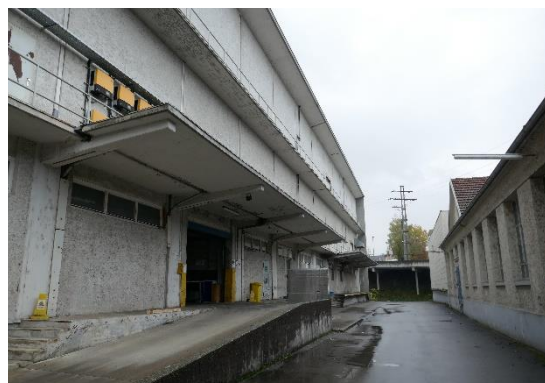
**Foto 10:** Erdgeschoss Spinnerei 1, Laderrampe

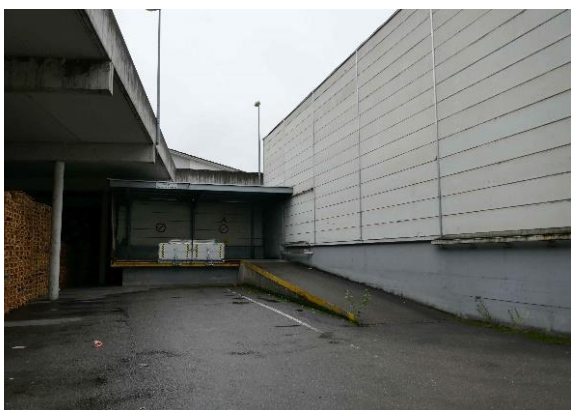
**Foto 11:** Rückseite des Lagers

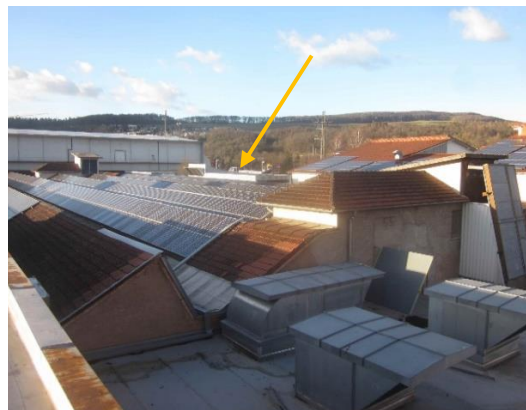
**Foto 12:** Dach Lager im Hintergrund

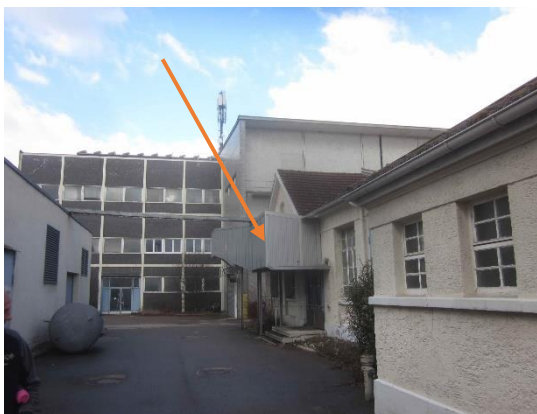
Die Warenschau ist ein langgestrecktes, eingeschossiges Gebäude mit einseitigem Satteldach, das unmittelbar an die Weberei angrenzt. Wir vermuten das Baujahr auf ca. 1926. Das Gebäude ist nicht unterkellert, lediglich ein Treppenabgang führt in den Keller der Weberei mit den Kellerräumen der Klimazentralen. Im Erdgeschoss und auf der hölzernen Empore waren Arbeitstische zur Kontrolle der Stoffbahnen errichtet.

Das Gebäude besteht aus Ziegelmauerwerk, die Fenster sind Sprossenfenster. Zusätzliches Licht erhält die Halle über das Sheddach, welches auf der Dachhälfte zur Weberei ausgebildet ist. Die Südseiten der Sheddächer sind mit Photovoltaikelementen belegt.

**Foto 13:** Eingang zur Warenschau

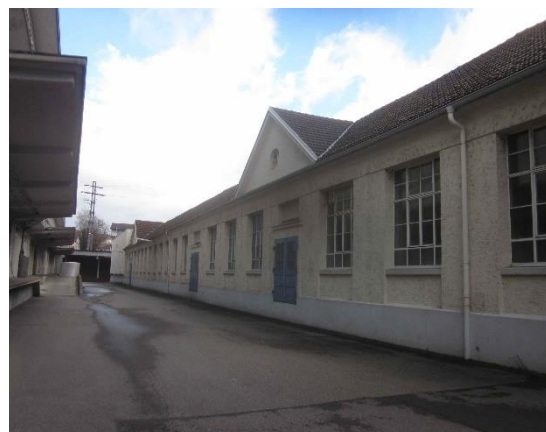
**Foto 14:** Gebäudeseite Warenschau

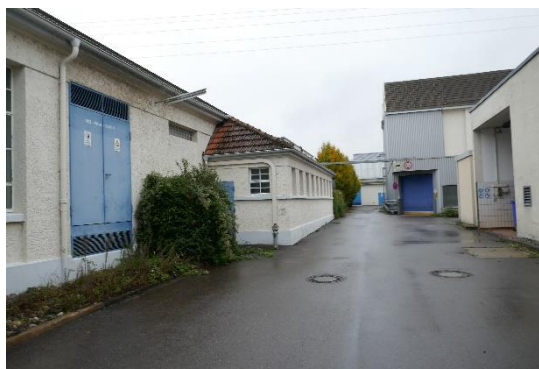
Das Dach selbst ist mit Dachziegeln eingedeckt. Auf der steilen Seite der Shedbedachung (nach Nord) wurden beim Umbau 1967 auf die vorhandene Dacheindeckung aus Bitumenpappe und Asbestzementplatten (Wellplatte) angebracht. Die Südseiten der Sheddächer sind heutzutage mit Photovoltaikelementen belegt.

**Foto 15:** Linke Bildseite- südliche Seite der Weberei 2

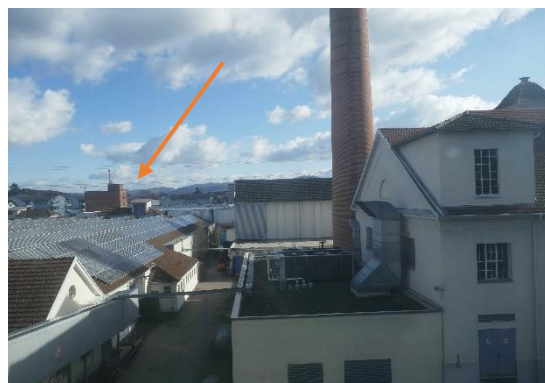
**Foto 16:** Dach Weberei 2

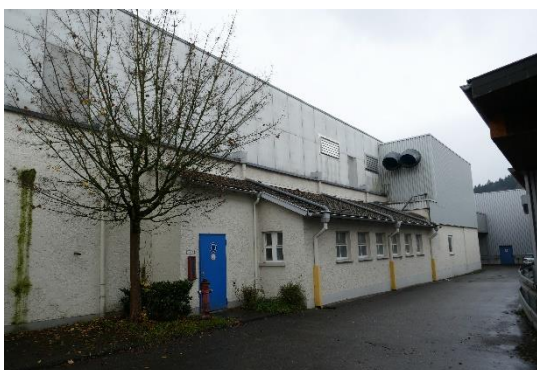
Der letzte Gebäudeteil, die „Schlichterei“ (Geb. 11) ist eine moderne Industriehalle – Stahlträgerkonstruktion mit Wänden aus Gasbeton- Fertigelementen und einem Dach aus Trapezblech, vmtl. gedämmt mit Styropor oder Schaumstoff.

**Foto 17:** Seitenwand Weberei 3 mit aufgestocktem 1. OG

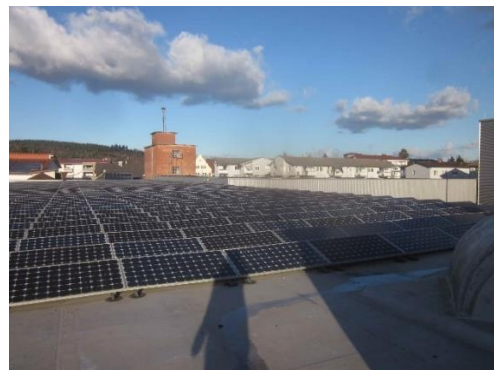
**Foto 18:** Dach Weberei 3

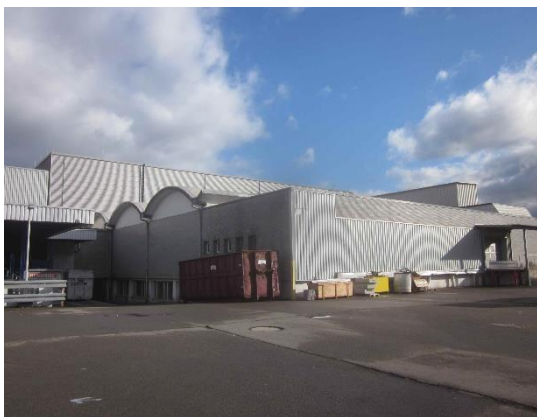
Die Hallenwände des Erdgeschosses sind ebenfalls aus Ziegelstein mit Putz. Vom Boden bis auf eine Höhe von ca. 1 m liegt unter dem Putz eine Dämmung aus Teerkork. Von außen sind die Wände verklinkert. Der Hallenboden besitzt einen gelben Industrieestrich, der kein Asbest enthält. Es folgt eine Betonschicht und eine Trittschalldämmung aus Teerkork. Darunter folgt die Kellerdecke aus Beton (vgl. Kernbohrung L-K3).

**Foto 19:** Gebäude Weberei 1 im Vordergrund

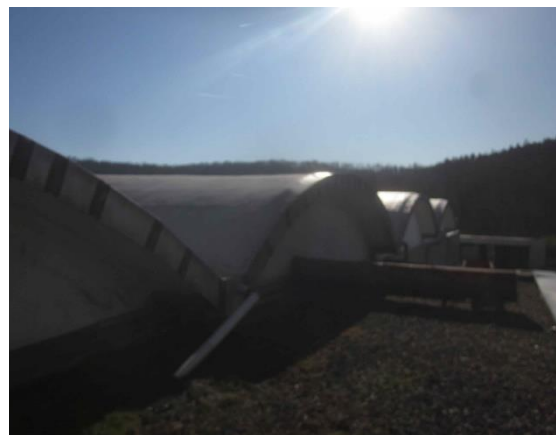
**Foto 20:** Tonnendach Weberei 1

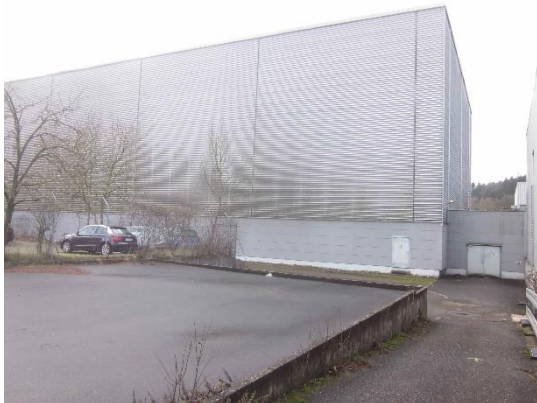
Das Vorgebäude Hochregallager ist eine eingeschossige Stahlbetonhalle. Diese ist nicht unterkellert. Die Wände und das Hallendach bestehen aus Gasbeton-Fertigteilen. Die Bodenplatte ist betoniert. Das Vorgebäude ist ebenfalls mit einem Flachdach mit Bitumenbahnen und einer Kiesschüttung ausgestattet. Von Süden besitzt das Gebäude mehrere LKW-Anlieferungsplätze mit Rolltor.

**Foto 21:** Hochregallager, Rückseite

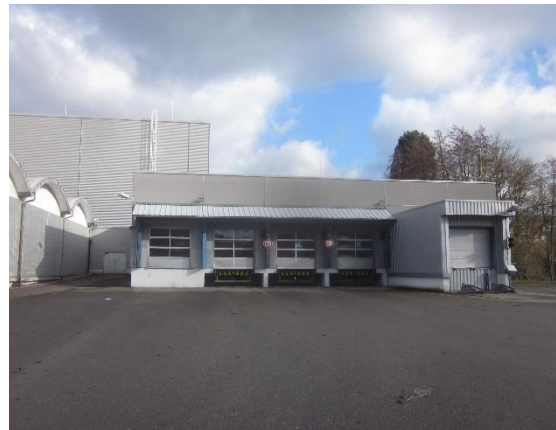
**Foto 22:** Vorgebäude Hochregallager

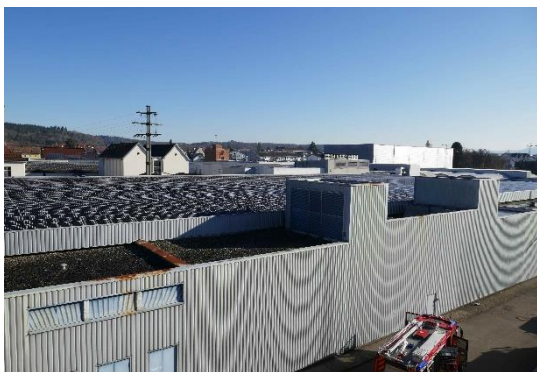
**Foto 23:** Spinnerei 2, Ansicht Süd mit  
Trakt Klimaanlage / Sozial-  
trakt

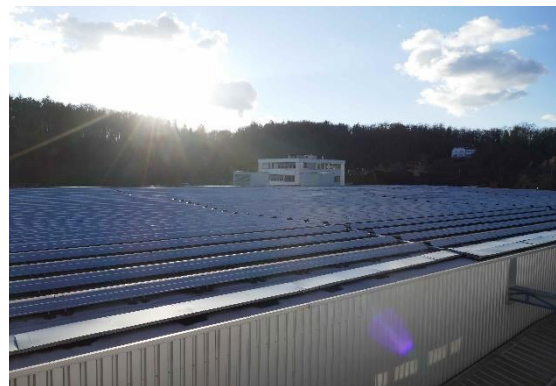
Das Flachdach der Halle ist aus Trapezblech, vmtl. mit einer Dämmung aus Styropor oder Mineralwolle. Darüber folgt eine Folienabdeckung, augenscheinlich ohne Kies. Das gesamte Dach ist mit Photovoltaikelementen belegt. Die vorgelagerten Gebäude Klimaanlage und der Sozialtrakt sind mit Dachpappe und einer Kiesschüttung belegt.

**Foto 24:** Dach Spinnerei 2

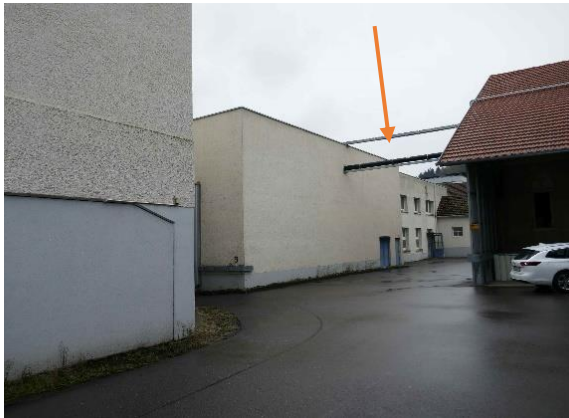
Westlich der Spinnerei und nördlich des Turbinenhauses schließt die Werkstatt mit Schmiede an. Das Gebäude zählt zu den ältesten auf dem Gelände. Möglicherweise wurde es bereits 1847 als „altes Spinnereigebäude“ zur „Werkstatt und Eisengießerei“ umfunktioniert. In den Räumen sind heute noch Werkstatt und Schulungswerkstatt untergebracht.

**Foto 25:** Gebäude Werkstatt, davor  
Bau Filterkammer

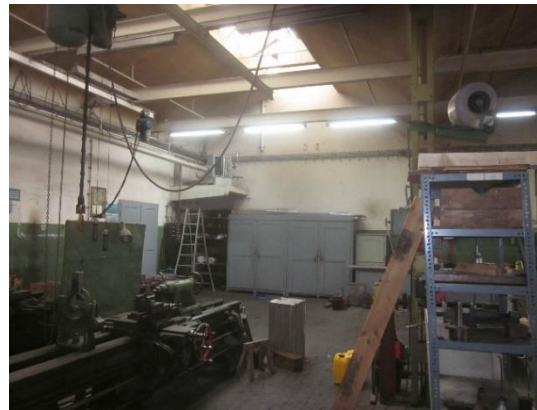
Das Gebäude ist eine eingeschossige Stahlträgerhalle, ohne Unterkellerung. Das Dach ist mit Ziegeln gedeckt und hat ein dreieckiges Oberlicht. Der Werkstattboden ist mit einem organoleptisch auffälligen Stirnholzboden (MKW und PAK) ausgelegt. Der Untergrund unter dem Werkstattboden wurde im Rahmen der OU (Orientierenden Untersuchung) untersucht. Das Gebäude selbst soll im Bestand bleiben, daher wurden keine weiteren Baumaterialien beprobt. Unter dem Stirnholzboden folgt eine Betonbodenplatte.

**Foto 26:** Innenraum Werkstatt

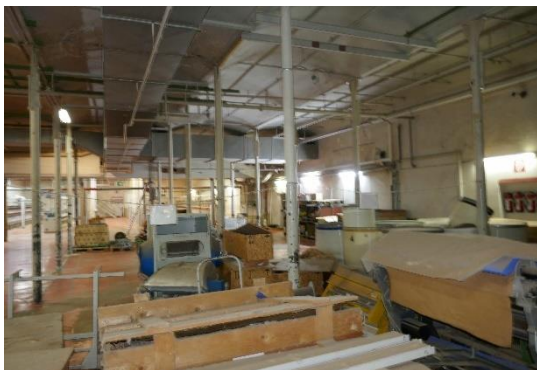
Das Gebäude der „Putzerei“ besteht aus mind. 3 bis 4 Bauabschnitten aus verschiedenen Zeiträumen: der älteste Gebäudeteil, der direkt an die Spinnerei anschließt, bestand bereits 1936 als „Kleiner Spinnstuhl“. Die Stahlträgerhalle mit filigranen, runden Stahlsäulen ist eingeschossig, ohne Unterkellerung und besitzt ein Satteldach, eingedeckt mit Dachziegeln. Die Decke ist ein Tonnengewölbe mit Gips verputzt. Die Hallenwände sind gemauert, ein Gemisch aus Bruchstein und Beton und sehr massiv (>60 cm). Im Norden schließt eine zweigeschossige Stahlträgerhalle mit einem markanten Doppel-Satteldach an. Die Stahlstützen hier sind rund und verkleidet mit einem Drahtgeflecht und Gips. Dieser Bau besteht mind. seit 1949. Zusammen mit dem Obergeschoss ist das Gebäude geschätzt 8 – 10 m hoch. Im Erdgeschoss gehen die beiden Hallen ineinander über. Bezeichnungen für diese beiden Gebäude sind je nach Planstand „Mischen -Bateur“ oder „Spinnerei Vorwerk“.

Vor 1966 erfolgte ein seitlicher Anbau im Osten, aus Stahlträgern mit Doppel-T-Trägern, in dem Lagerflächen und eine Rampe für LKW-Anlieferungen untergebracht sind. Der eingeschossige Anbau hat einen ca. 0,2 m hohen Sockel aus Beton und ist mit einer Fassade aus Trapezblech und einem Dach aus Welleternit versehen. Die Dachumrandung ist ebenfalls aus AZ-Platten. Die Fensterfront bilden Glasbausteine.

**Foto 27:** Ehem. Spinnstuhl / Putzerei

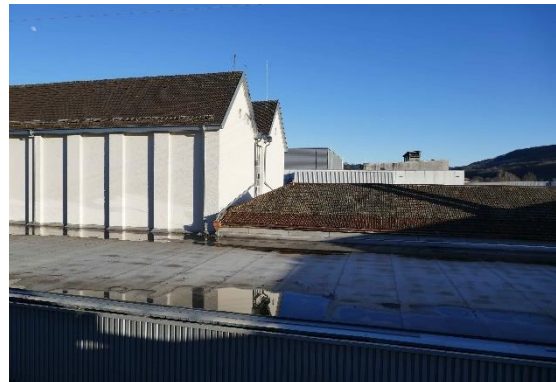
Erst nach 1976 entstand an der westlichen Gebäudeseite eine eingeschossige Halle mit Flachdach aus Trapezblech, Bitumeneindeckung, die als „Unifloc-Anlage“ bezeichnet wird. Die Wände bestehen ebenfalls aus Trapezblech. Vormalig stand dort ein kleinerer Material-Schuppen.

**Foto 28:** Dächer Putzerei und Unifloc  
(im Vordergrund)

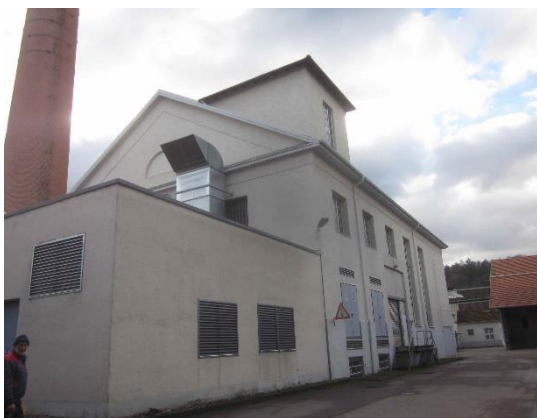
Das im Norden anschließende Öllager ist nicht unterkellert. Es ist eingeschossig mit einem Flachdach mit Dichtbahnen aus Dachpappe und augenscheinlich einer Kiesschüttung. Zwischenzeitlich befanden sich dort 2 oberirdische Schweröltanks (Ca. je 100 m³), die aber bereits in den 1980er Jahren rückgebaut wurden. Die Wärmeversorgung erfolgt heutzutage über Gas

**Foto 29:** Eingang Kesselhaus mit Öllager im Vordergrund

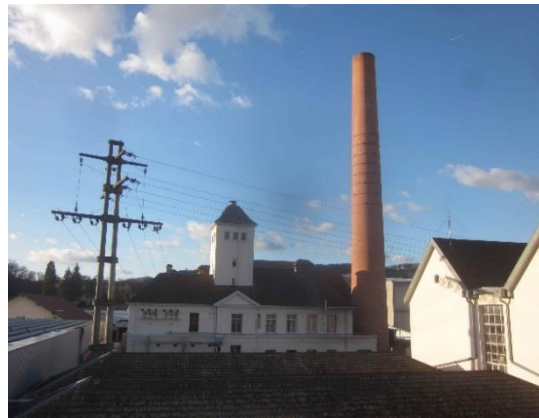
**Foto 30:** OG und Dach Kesselhaus mit Kamin

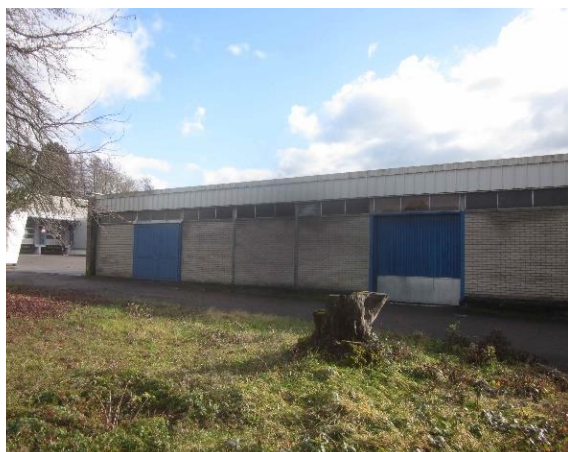
**Foto 31:** Gefahrenlager (Maurer-Schuppen)

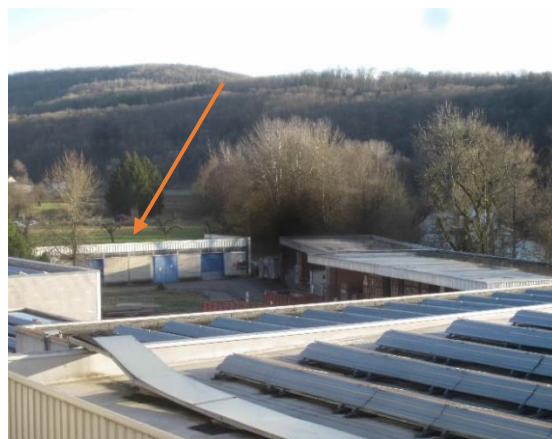
**Foto 32:** Dach des Gefahrenlagers

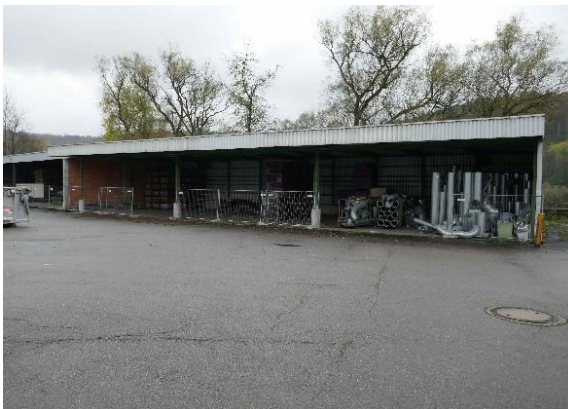
Bei dem Gebäude handelt es sich um zwei einseitig offene, langgezogene Unterstände, die aneinander gebaut sind. Sie werden zur Materiallagerung, für Paletten und Kartonaugen sowie als Fahrzeugunterstand genutzt. Ursprünglich diente der Unterstand als Garnzwischenlager. Erstellt wurde er nach 1976. Es handelt sich um eine Stahlträgerkonstruktion mit Blechverkleidung und einem Flachdach ebenfalls aus Trapezblech. Eine Dämmung ist nicht vorhanden.

An den drei verkleideten Seiten ist ein ca. 0,5 m hoher Sockel aus Beton, die gemeinsame Zwischenwand ist mit Ziegelsteinen gemauert und unverputzt. Die Bodenplatte ist betonierte.

**Foto 33:** Garagen / Stellplätze / Lager

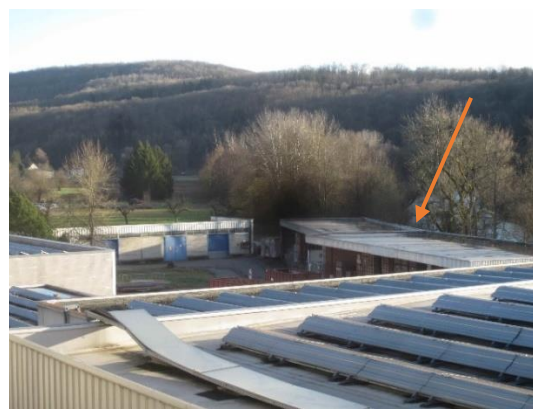
**Foto 34:** Dach von Stellplätzen / Lager

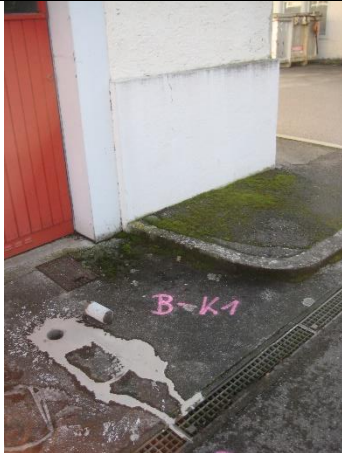
| Entnahmeort/<br>Probenbezeichnung | Material | Entnahmetiefe/<br>Stärke<br>ca. cm | Beschaffenheit/<br>Bemerkungen | Ansicht |
|---|---|---|---|---|
| Geb. B Turbinenhaus<br>Garage<br><br>Benzin-Abscheider<br><br><b>B-K1</b> | <b>Beton</b> | <b>0,0 – 15</b> | außen vor / neben Garage; Benzin-Abscheider | |

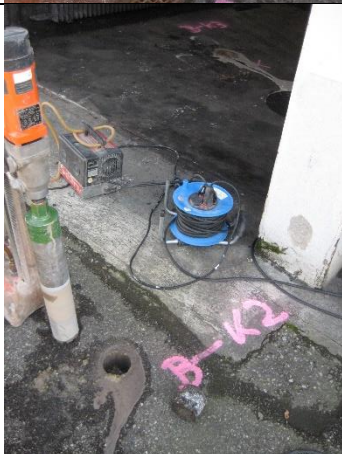
| Entnahmeort/<br>Probenbezeichnung | Material | Entnahmetiefe/<br>Stärke<br>ca. cm | Beschaffenheit/<br>Bemerkungen | Ansicht |
|---|---|---|---|---|
| Geb. B Turbinenhaus<br>Garage<br><br>Boden<br><br><b>B-K2</b> | <b>Asphalt</b> | <b>0 - 8</b> | außen vor Garage; vor Öl-Abscheider | |

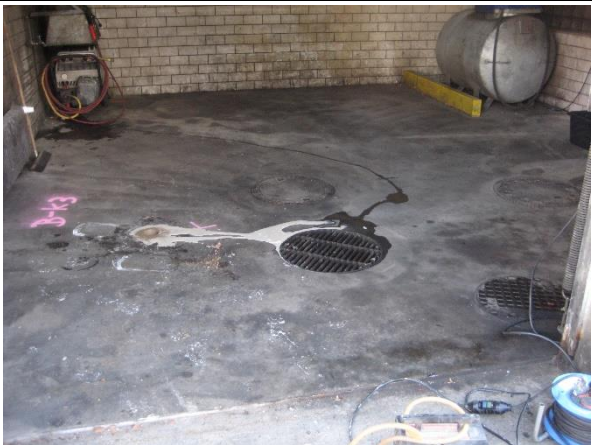
| Entnahmeort/<br>Probenbezeichnung | Material | Entnahmetiefe/<br>Stärke<br>ca. cm | Beschaffenheit/<br>Bemerkungen | Ansicht |
|---|---|---|---|---|
| Geb. B Turbinenhaus<br>Garage<br><br>Boden<br><br><b>B-K3</b> | <b>Beton</b> | <b>0 - 20</b> | innen in Garage; neben<br>Oel-Abscheider Wasch-<br>mittel | |

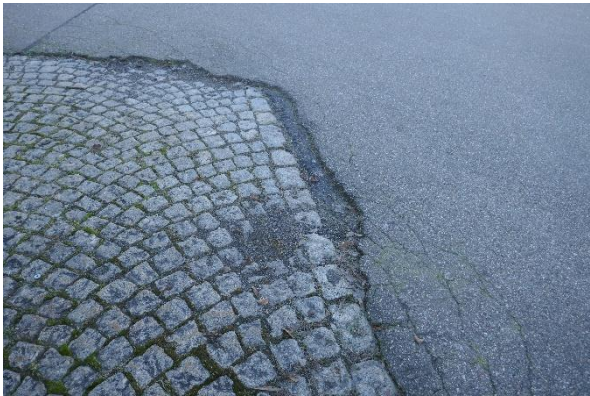
| Entnahmeort/<br>Probenbezeichnung | Material | Entnahmetiefe/<br>Stärke<br>ca. cm | Beschaffenheit/<br>Bemerkungen | Ansicht |
|---|---|---|---|---|
| Geb. B Turbinenhaus<br>Außenanlage<br><br>Boden<br><br><b>B-A1</b> | <b>Teerspritz-<br/>decke</b> | <b>3 cm</b> | Rest von Teerspritz unter<br>marodem Bitumen | |

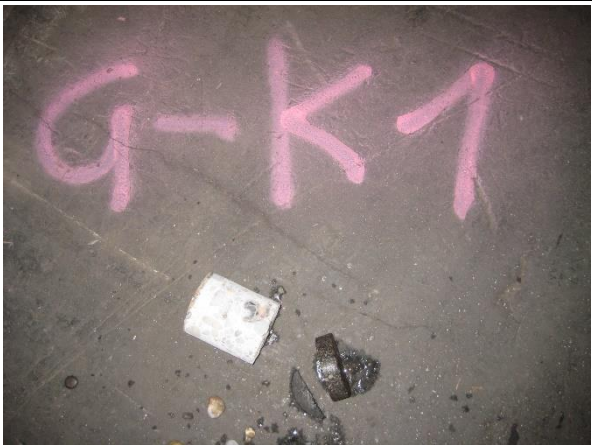
| Entnahmeort/<br>Probenbezeichnung | Material | Entnahmetiefe/<br>Stärke<br>ca. cm | Beschaffenheit/<br>Bemerkungen | Ansicht |
|---|---|---|---|---|
| Geb. G Spinnerei 1<br>EG<br>Halle<br>Boden<br><br><b>G-K1.1</b><br><b>G-K1.2</b> | <b>Gussasphalt<br/>Beton</b> | <b>0 – 2<br/>2 - 12</b> | schwarz<br>grau | |

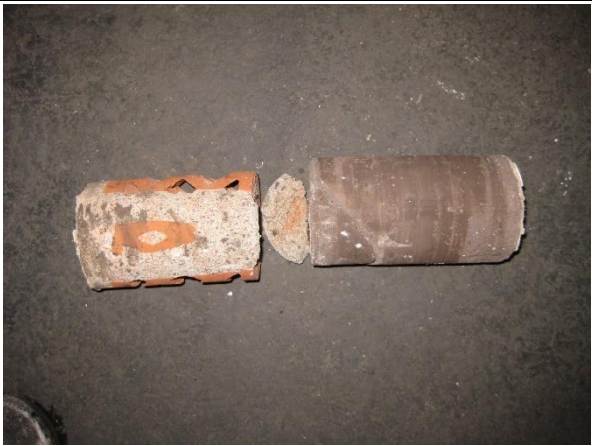
| Entnahmeort/<br>Probenbezeichnung | Material | Entnahmetiefe/<br>Stärke<br>ca. cm | Beschaffenheit/<br>Bemerkungen | Ansicht |
|---|---|---|---|---|
| Geb. G Spinnerei 1<br>EG<br><br>Wand, außen<br><br><b>G-K2.1</b><br><b>G-K2.2</b> | <b>Leichtstein<br/>Ziegelstein,<br/>hohl</b> | <b>0 – 15<br/>15 - 29</b> | graubraun, mit Putz, wie<br>Ytong; von innengrau<br>rot, Hohlstein, mit Au-<br>ßenputz; nach außen | |

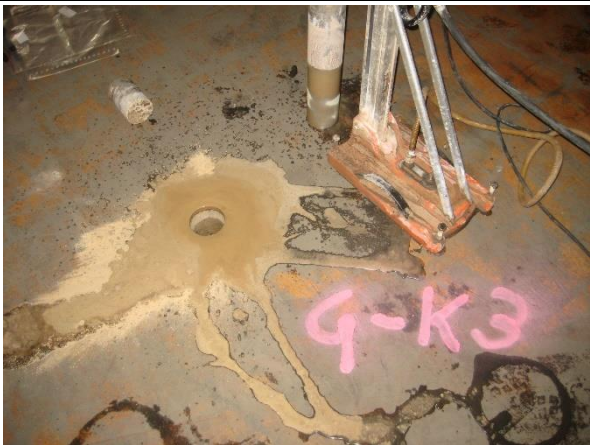
| Entnahmeort/<br>Probenbezeichnung | Material | Entnahmetiefe/<br>Stärke<br>ca. cm | Beschaffenheit/<br>Bemerkungen | Ansicht |
|---|---|---|---|---|
| Geb. G Spinnerei 1<br>EG<br>Halle<br>Boden<br><br><b>G-K3.1</b><br><b>G-K3.2</b> | <br><br><br><b>Holz</b><br><b>Kleber</b><br><b>Beton</b> | <br><br><br>0 – 1<br>1 – 1,5<br>1,5 – 14,5 | <br><br><br>Pressspan Fliesen-Optik<br>Kleber hellbraun<br>grau | |

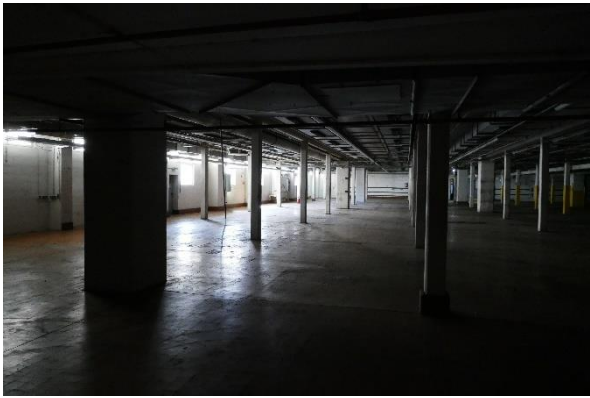
| Entnahmeort/<br>Probenbezeichnung | Material | Entnahmetiefe/<br>Stärke<br>ca. cm | Beschaffenheit/<br>Bemerkungen | Ansicht |
|---|---|---|---|---|
| Geb. G Spinnerei 1<br>1. OG<br>Produktion<br>Boden<br><br><b>G-K4.1</b><br><b>G-K4.2</b><br><b>G-K4.3</b> | <br><br><br><b>Holz-Parkett</b><br><b>Gussasphalt</b><br><b>Beton</b> | <br><br><br>0 – 2<br>2 – 5,5<br>5,5 – 18,5 | <br><br><br>Parkett-Holz mit Kleber<br>mit Kleber<br>grau, mit Armierung | |

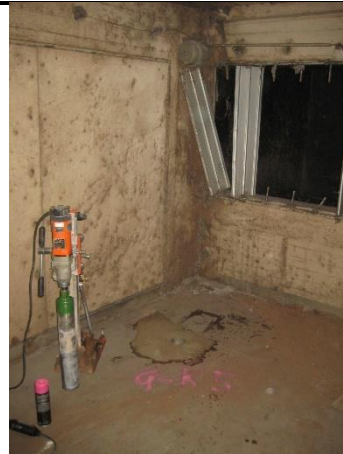
| Entnahmeort/<br>Probenbezeichnung | Material | Entnahmetiefe/<br>Stärke<br>ca. cm | Beschaffenheit/<br>Bemerkungen | Ansicht |
|---|---|---|---|---|
| Geb. G Spinnerei 1<br>Zwischenge. 1-2.OG<br>Lüftungsanlage<br>Boden<br><br><b>G-K5</b> | <b>Estrich</b><br>Beton mit An-<br>strich | <b>0 – 3</b><br>3 - 16 | Geschoss Lüftungskanäle | |

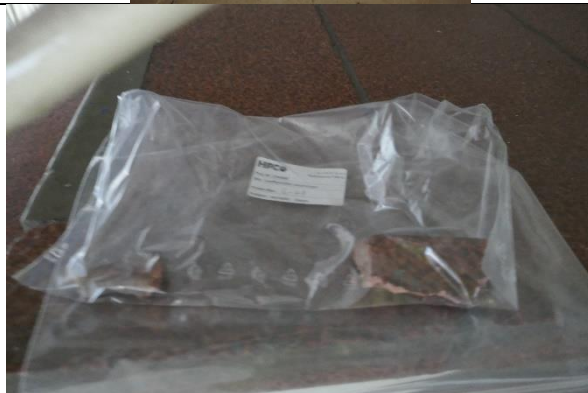
| Entnahmeort/<br>Probenbezeichnung | Material | Entnahmetiefe/<br>Stärke<br>ca. cm | Beschaffenheit/<br>Bemerkungen | Ansicht |
|---|---|---|---|---|
| Geb. G Spinnerei 1<br>Treppenhaus<br><br>Treppe<br><br><b>G-A1</b> | <b>Kunststein</b> | <b>5 cm</b> | rötl. Kunststein, alle<br>Treppenhäuser | |

| Proben-<br>nahme-<br>datum | Prüfbericht-<br>Nr. | Proben-<br>bezeichnu-<br>ng | Gebäude /<br>Geschoss | Raum | Entnahmeort / Bauteil | Material / Aufbau | Zuordnung<br>Gesamtprobe<br>(bezogen auf<br>untersuchte<br>Parameter) | RC-Erlass und DepV / Handlungshilfe organische Schadstoffe auf Deponien | | | | | | | | | | | | | | | | Asbest /<br>KMF<br>K2/K3 | Altholz<br>A IV /<br>PCB-Holz | Bemerkungen | | | | | | | | | | | | | | | | | | |
|---|---|---|---|---|---|---|---|---|---|---|---|---|---|---|---|---|---|---|---|---|---|---|---|---|---|---|---|---|---|--|--|--|--|--|--|--|--|--|--|--|--|--|--|--|
| 06.02.20 | 5278672-01 | G-A1 | G | Treppenhaus | Treppe | Kunststein rot | asbestfrei | --- | --- | --- | --- | --- | --- | --- | --- | --- | --- | --- | --- | --- | --- | --- | --- | --- | --- | nein | | | | | | | | | | | | | | | | | | |

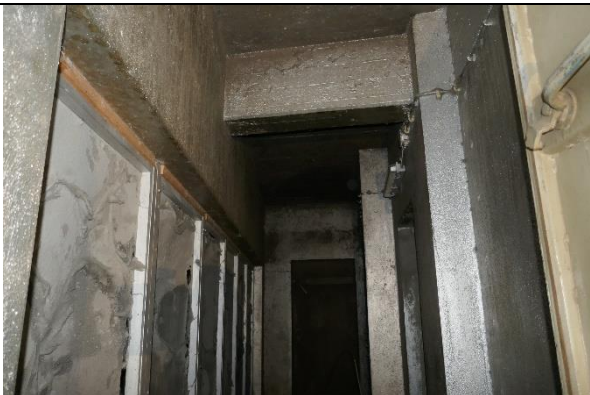
| Entnahmeort/<br>Probenbezeichnung | Material | Entnahmetiefe/<br>Stärke<br>ca. cm | Beschaffenheit/<br>Bemerkungen | Ansicht |
|---|---|---|---|---|
| Geb. G Spinnerei 1<br>1. OG<br>Lüftung<br><br>Wand<br><br><b>G-A3</b> | <b>Farbanstrich<br/>silbern<br/>Feinputz</b> | <b>1 mm<br/>4 mm</b> | Anstrich in fast allen Lüf-<br>tungen im Gebäude | |

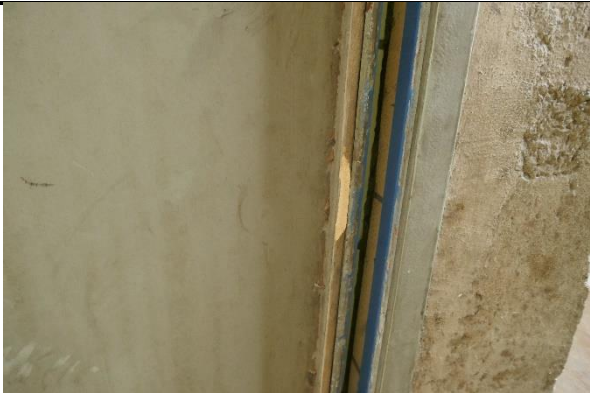
| Entnahmeort/<br>Probenbezeichnung | Material | Entnahmetiefe/<br>Stärke<br>ca. cm | Beschaffenheit/<br>Bemerkungen | Ansicht |
|---|---|---|---|---|
| Geb. G Spinnerei 1<br>Zwischengeschoss<br>1-2. OG<br><br>Drucklufttüre<br><br><b>G-A4</b> | <b>Türdichtung</b> | <b>0,5 cm</b> | gelblich, flexibel bis brüchig | |

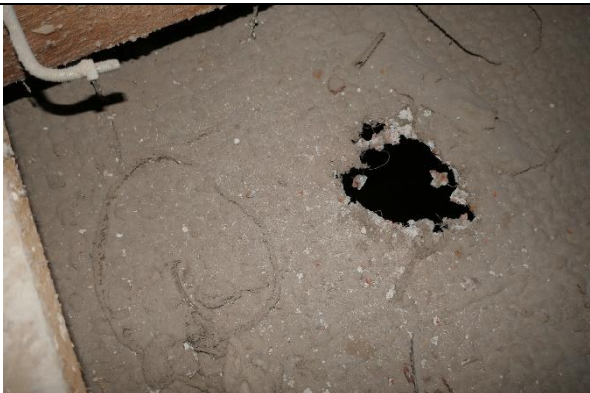
| Entnahmeort/<br>Probenbezeichnung | Material | Entnahmetiefe/<br>Stärke<br>ca. cm | Beschaffenheit/<br>Bemerkungen | Ansicht |
|---|---|---|---|---|
| Geb. G Spinnerei 1<br>2. OG<br><br>abgehängte Decke<br><br><b>G-A5</b> | <b>Spritzputz</b> | <b>2 cm</b> | Spritzbeton auf Hasengitter, weiß, kein Asbest | |

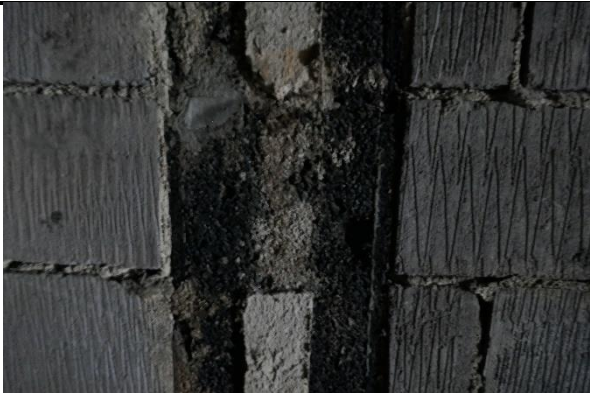
| Entnahmeort/<br>Probenbezeichnung | Material | Entnahmetiefe/<br>Stärke<br>ca. cm | Beschaffenheit/<br>Bemerkungen | Ansicht |
|---|---|---|---|---|
| Geb. G Spinnerei 1<br>Zwischengeschoss<br>2. OG zu Dach<br>Archiv<br><br>Wand<br><br><b>G-A6</b> | <b>Teerkork</b> | <b>2 x 30 cm</b> | schwarz<br>Styropor? Teerstyropor?<br>raumhoher Streifen an<br>Wand, ehem. Zwischen-<br>wand | |

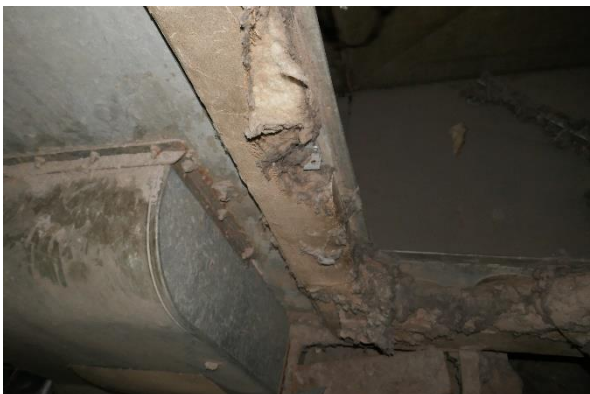
| Entnahmeort/<br>Probenbezeichnung | Material | Entnahmetiefe/<br>Stärke<br>ca. cm | Beschaffenheit/<br>Bemerkungen | Ansicht |
|---|---|---|---|---|
| Geb. G Spinnerei 1<br>Dachgeschoss<br><br>Lüftungskanal<br><br><b>G-A7</b> | <b>Gips</b> | <b>0,5 cm</b> | Gipsummantelung, Gips<br>mit Leinen um Lüftungs-<br>kanal | |

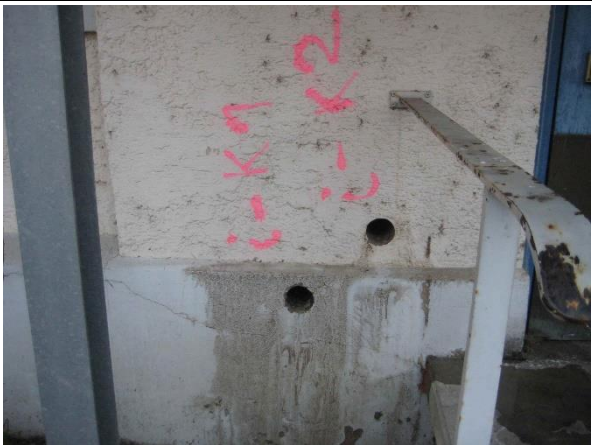
| Entnahmeort/<br>Probenbezeichnung | Material | Entnahmetiefe/<br>Stärke<br>ca. cm | Beschaffenheit/<br>Bemerkungen | Ansicht |
|---|---|---|---|---|
| Geb. I Warenschau<br>Erdgeschoss<br><br>Wand außen, Sockel<br><br><b>I-K1</b> | <b>Putz<br/>Magerbeton</b> | 0 – 2<br>2 - >30 | Betonsockel<br>Kern zerfällt in Stücke | |

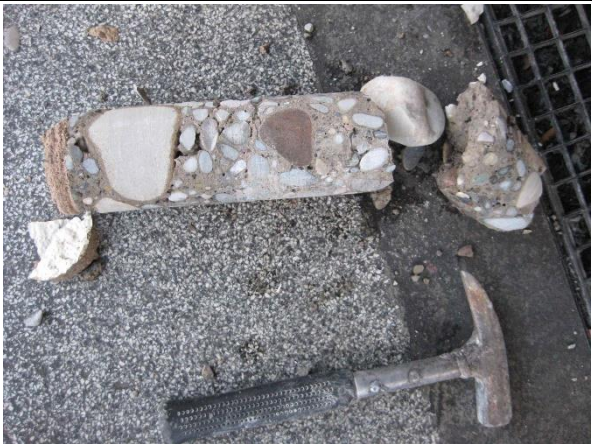
| Entnahmeort/<br>Probenbezeichnung | Material | Entnahmetiefe/<br>Stärke<br>ca. cm | Beschaffenheit/<br>Bemerkungen | Ansicht |
|---|---|---|---|---|
| Geb. I Warenschau<br>Erdgeschoss<br><br>Wand außen<br><br><b>I-K2</b> | <b>Putz<br/>Magerbeton</b> | 0 – 2<br>2 - 40 | Betonwand | |

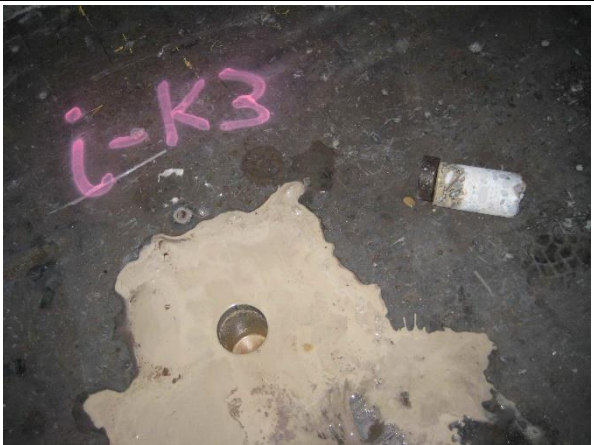
| Entnahmeort/<br>Probenbezeichnung | Material | Entnahmetiefe/<br>Stärke<br>ca. cm | Beschaffenheit/<br>Bemerkungen | Ansicht |
|---|---|---|---|---|
| Geb. I Warenschau<br>Erdgeschoss/ Halle<br><br>Boden<br><br><b>I-K3.1</b><br><b>I-K3.2</b> | <b>Gussasphalt<br/>Beton</b> | 0 – 3<br>3 - 18 | schwarz<br>grau | |

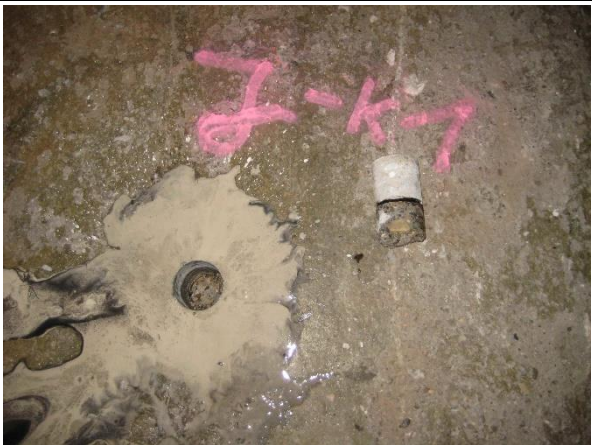
| Entnahmeort /<br>Probenbezeichnung | Material | Entnahmetiefe /<br>Stärke<br>ca. cm | Beschaffenheit /<br>Bemerkungen | Ansicht |
|---|---|---|---|---|
| Geb. J Weberei 2<br>Keller<br><br>Boden<br><br><b>J-K1.1</b><br><b>J-K1.2</b><br><b>J-K1.3</b> | <b>Beton</b><br><b>Gussmasse</b><br><b>Beton</b> | <b>0 – 8,5</b><br><b>8,5 – 8,8</b><br><b>8,8 – 13,8</b> | fein, grau<br>Bitumendichtlage<br>grob, grau | |

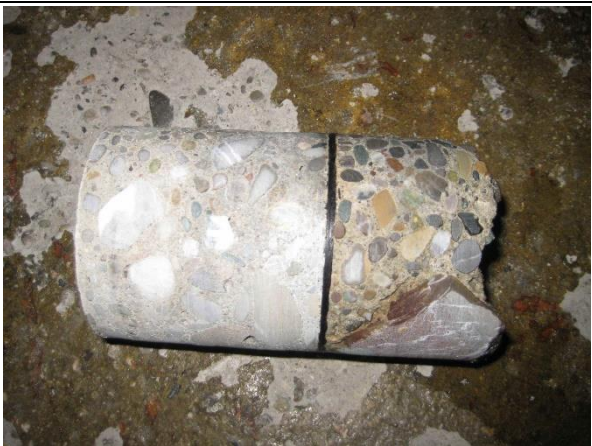
| Entnahmeort /<br>Probenbezeichnung | Material | Entnahmetiefe /<br>Stärke<br>ca. cm | Beschaffenheit /<br>Bemerkungen | Ansicht |
|---|---|---|---|---|
| Geb. J Weberei 2<br>Keller<br><br>Boden<br><br><b>J-K2</b> | <b>Beton</b><br><b>Gussmasse</b><br><b>Beton</b> | <b>0 – 8,5</b><br><b>8,5 – 8,8</b><br><b>8,8 – 13,8</b> | fein, grau<br>Bitumendichtlage<br>grob, grau | |

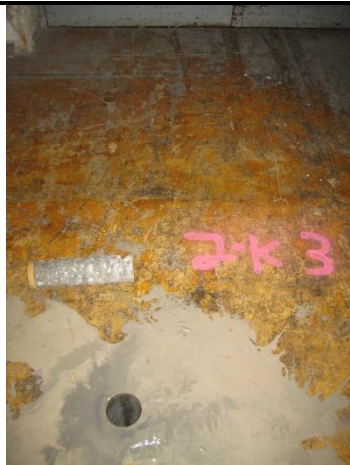
| Entnahmeort /<br>Probenbezeichnung | Material | Entnahmetiefe /<br>Stärke<br>ca. cm | Beschaffenheit /<br>Bemerkungen | Ansicht |
|---|---|---|---|---|
| Geb. J Weberei 2<br>Erdgeschoss<br><br>Boden<br><br><b>J-K3.1</b><br><b>J-K3.2</b> | <b>Industrie-<br/>estrich gelb<br/>Beton</b> | <b>0 – 2</b><br><b>2 – 30</b> | gelbli., Fasern, Asbest<br><br>grau | |

Die Böden der Halle sind unterschiedlich aufgebaut. In der Zettlerei wurde ein Gussasphalt über Estrich/Beton erkundet (Kernbohrung K-K4). Im Bereich der Dornier -Weberei liegt ein ähnlicher Bodenaufbau wie in der Weberei 2 (Geb. J) vor: gelber Industrieestrich über Beton, der vermutlich in Zusammenhang mit dem Umbau / Aufstockung dieses Hallenabschnitts in Verbindung steht (K-K3). In diesem Fall sind im Estrich aber keine Asbestfasern nachgewiesen. In der Schlichteküche ist der Boden zum Teil gefliest und zum Teil betoniert.

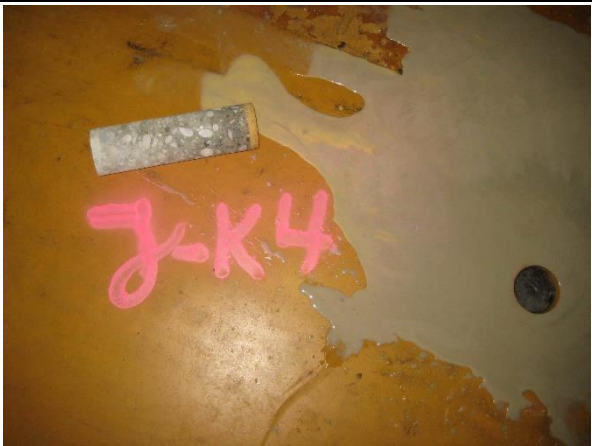
| Entnahmeort /<br>Probenbezeichnung | Material | Entnahmetiefe /<br>Stärke<br>ca. cm | Beschaffenheit /<br>Bemerkungen | Ansicht |
|---|---|---|---|---|
| Geb. J Weberei 2<br>Erdgeschoss<br><br>Boden<br><br><b>J-K4.1</b><br><b>J-K4.2</b> | <b>Industrie-<br/>estrich gelb<br/>Beton</b> | <b>0 – 2</b><br><b>2 – 29</b> | gelbli., Fasern, Asbest<br><br>grau | |

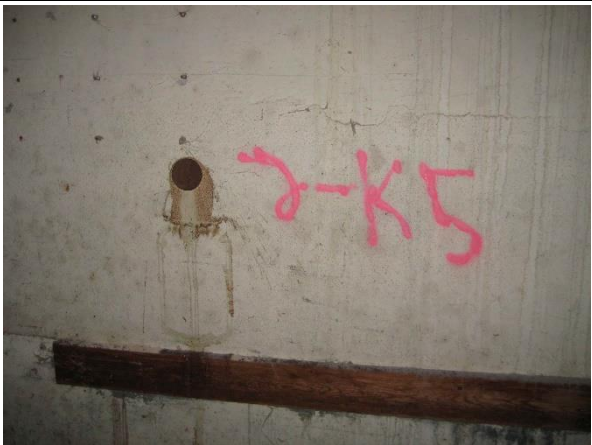
| Entnahmeort /<br>Probenbezeichnung | Material | Entnahmetiefe /<br>Stärke<br>ca. cm | Beschaffenheit /<br>Bemerkungen | Ansicht |
|---|---|---|---|---|
| Geb. J Weberei 2<br>Erdgeschoss<br><br>Wand<br><br><b>J-K5</b> | <b>Mauerwerk</b> | <b>0 – 30</b> | Ziegel mit Putz | |

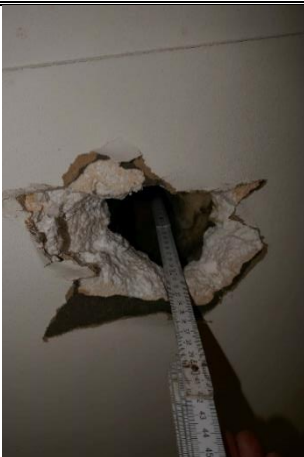
| Entnahmeort /<br>Probenbezeichnung | Material | Entnahmetiefe /<br>Stärke<br>ca. cm | Beschaffenheit /<br>Bemerkungen | Ansicht |
|---|---|---|---|---|
| Geb. J Weberei 2<br>Erdgeschoss<br><br>Sheddach, steile Seite<br><br><b>J-A1</b> | <b>Feuchtig-<br/>keitssperre</b><br>Styropor<br>KMF<br>Hohlraum<br>Holzlattung | <b>0 – 0,1</b><br><br>0,1 – 8,1<br>8,1 – 18,0<br>18,0 – 34,0<br>danach | Tapete / Papier mit grau-<br>schwarzer Bahn<br>Styropor weiß<br>locker, gelb | |

| Projekt: | 2194980 | | Projekt-Name: | Lauffenmühle Lauchringen | Anlage 2.2 | | | | |
|---|---|---|---|---|---|---|---|---|---|
| Weberei 2 | J | 8 | Sheddach, steile Seite | Decke von innen | A | 0 - 0,1 | Feuchtigkeitssperre | Tapete/Papier mit grau-schwarzer Bahn | J- A1 |

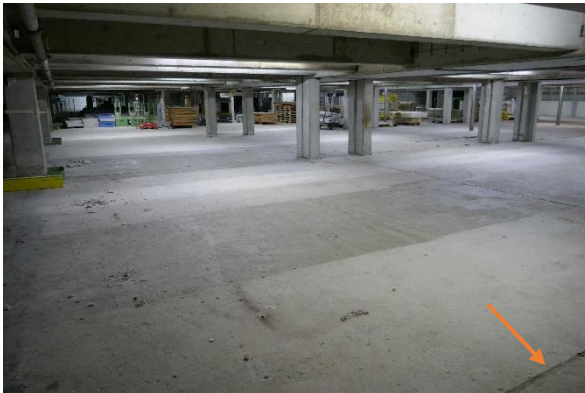
| Entnahmeort /<br>Probenbezeichnung | Material | Entnahmetiefe /<br>Stärke<br>ca. cm | Beschaffenheit /<br>Bemerkungen | Ansicht |
|---|---|---|---|---|
| Geb. J Weberei 2<br>Keller<br><br>Boden<br><br><b>J-A2</b> | <b>Gussfuge</b> | <b>3 cm</b> | schwarz, glänzend,<br>spröde, zwischen Boden-<br>platten | |

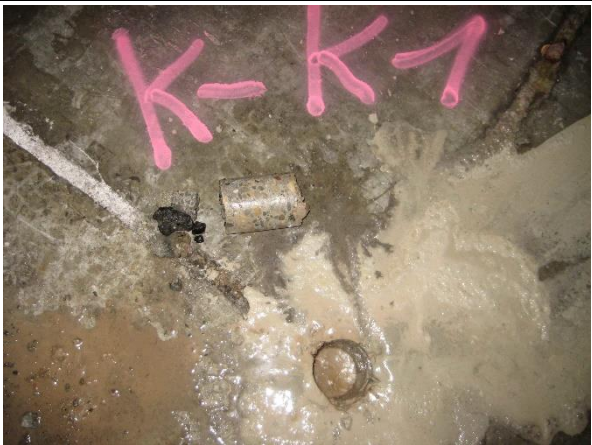
| Entnahmeort/<br>Probenbezeichnung | Material | Entnahmetiefe/<br>Stärke<br>ca. cm | Beschaffenheit/<br>Bemerkungen | Ansicht |
|---|---|---|---|---|
| Geb. K Weberei 3<br>Keller<br><br>Boden<br><br><b>K-K1.1</b><br><b>K-K1.2</b><br><b>K-K1.3</b> | <b>Beton</b><br><b>Gussfuge</b><br><b>Beton</b> | <b>0 – 6</b><br><b>0 – 6</b><br><b>6 - 17</b> | Betondecke, oberer Lage<br>schwarz, Gussasphalt<br>Beton | |

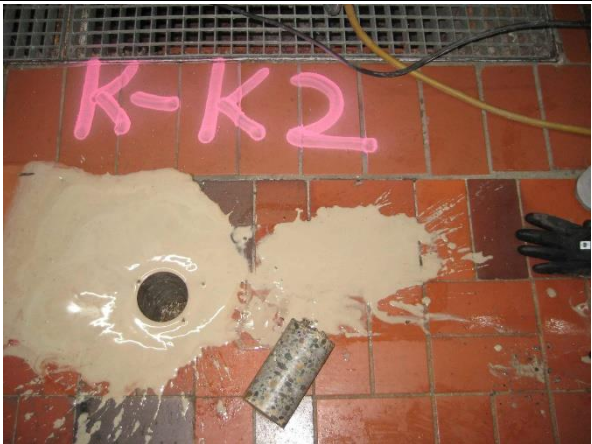
| Entnahmeort/<br>Probenbezeichnung | Material | Entnahmetiefe/<br>Stärke<br>ca. cm | Beschaffenheit/<br>Bemerkungen | Ansicht |
|---|---|---|---|---|
| Geb. K Weberei 3<br>Keller<br><br>Boden<br><br><b>K-K2.1</b><br><b>K-K2.2</b> | <b>Ton-Fliese</b><br><b>Beton</b> | <b>0 – 5</b><br><b>5 - 21</b> | Ton-Fliese mit Zement-<br>estrich<br>Betondecke | |

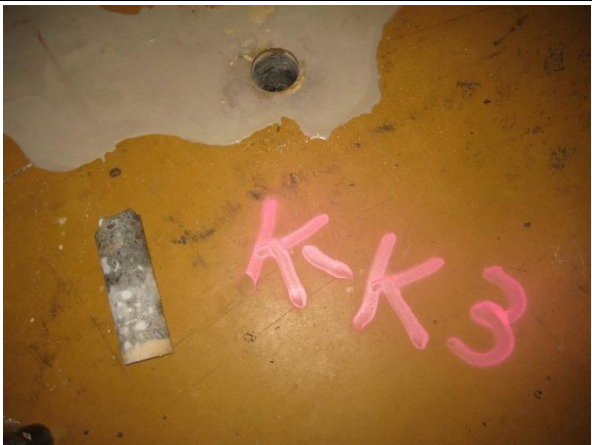
| Entnahmeort/<br>Probenbezeichnung | Material | Entnahmetiefe/<br>Stärke<br>ca. cm | Beschaffenheit/<br>Bemerkungen | Ansicht |
|---|---|---|---|---|
| Geb. K Weberei 3<br>Erdgeschoss<br><br>Boden (neu)<br><br><b>K-K3.1</b><br><b>K-K3.2</b> | <b>Industrie-est-<br/>rich<br/>Beton</b> | <b>0 – 2,5</b><br><b>2,5 - 24</b> | gelbl., Fasern, Asbest?<br><br>Beton | |

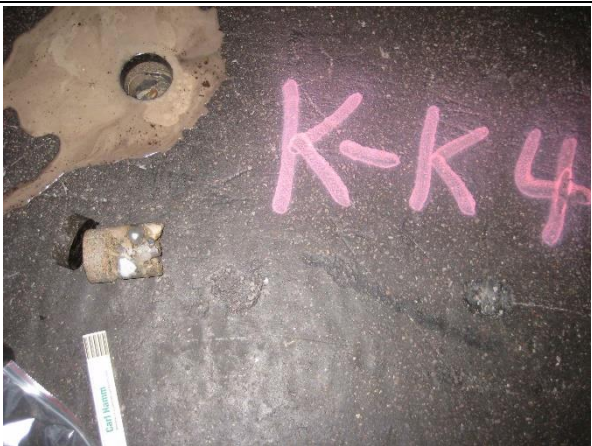
| Entnahmeort/<br>Probenbezeichnung | Material | Entnahmetiefe/<br>Stärke<br>ca. cm | Beschaffenheit/<br>Bemerkungen | Ansicht |
|---|---|---|---|---|
| Geb. K Weberei 3<br>Erdgeschoss<br><br>Boden (alt)<br><br><b>K-K4.1</b><br><b>K-K4.2</b><br><b>K-K4.3</b> | <b>Gussasphalt<br/>Estrich</b><br><br><b>Beton</b> | <b>0 – 3</b><br><b>3 – 6</b><br><b>6 - 15</b> | schwarz<br>Zementestrich mit As-<br>phaltesten<br>Magerbeton | |

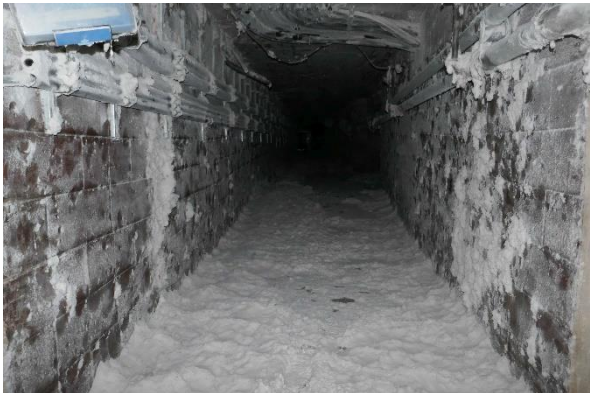
| Entnahmeort/<br>Probenbezeichnung | Material | Entnahmetiefe/<br>Stärke<br>ca. cm | Beschaffenheit/<br>Bemerkungen | Ansicht |
|---|---|---|---|---|
| Geb. K Weberei 3<br>Keller<br><br>Lüftungskeller<br><br><b>K-A1</b> | <b>Staub</b> | - | gemauerte Lüftungskanäle streifenweise unter der Halle | |

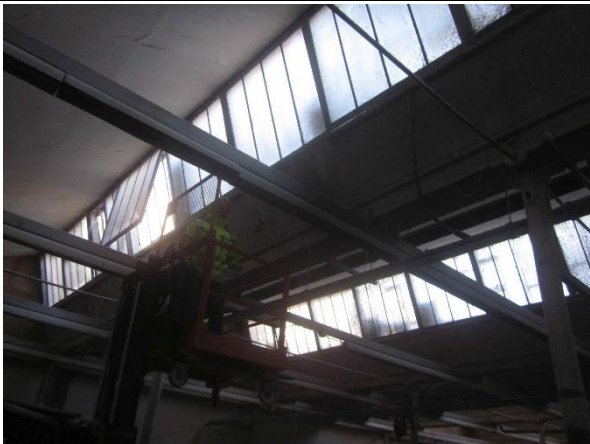
| Entnahmeort/<br>Probenbezeichnung | Material | Entnahmetiefe/<br>Stärke<br>ca. cm | Beschaffenheit/<br>Bemerkungen | Ansicht |
|---|---|---|---|---|
| Geb. K Weberei 3<br>Dach<br><br>Sheddach, flache Seite<br><br><b>K-A2</b> | <b>Gipsputz</b><br>Gipsgrund<br>Gips + Stroh<br>Hohlraum<br>Holz<br>Feuchtigkeitssperre | <b>0 – 0,2</b><br>0,2 – 0,5<br>0,5 – 2,5<br>2,5 – 25<br>25 – 26<br>26 – 26,1 | weiß<br>Putz, grau<br>Gips-Stroh-Matte<br><br>Holzbalkendecken<br>Textil, dunkel | |

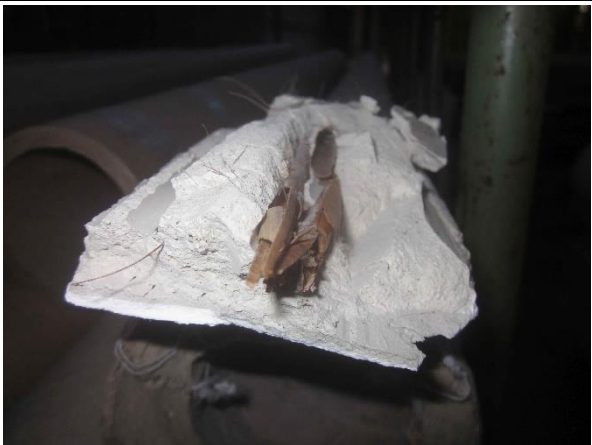
| Entnahmeort/<br>Probenbezeichnung | Material | Entnahmetiefe/<br>Stärke<br>ca. cm | Beschaffenheit/<br>Bemerkungen | Ansicht |
|---|---|---|---|---|
| Geb. K Weberei 3<br>Dach<br>Sheddach, steile Seite<br><br><b>K-A3</b> | <b>Gipsputz</b><br><b>Gipsgrund</b><br><b>Gips + Stroh</b><br>Hohlraum<br>Holz<br>Feuchtig-<br>keitssperre<br>Sheddach | <b>0 – 0,2</b><br><b>0,2 – 0,5</b><br><b>0,5 – 2,5</b><br>2,5 – 25<br>25 – 26<br>26 – 26,1<br><br>darüber | weiß<br>Putz, grau<br>Gips-Stroh-Matte<br><br>Holzbalkendecken<br>Textil, dunkel<br><br>Ziegel | |

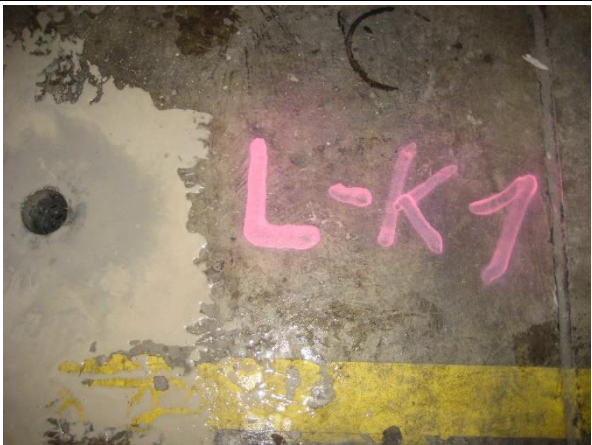
| Entnahmeort/<br>Probenbezeichnung | Material | Entnahmetiefe/<br>Stärke<br>ca. cm | Beschaffenheit/<br>Bemerkungen | Ansicht |
|---|---|---|---|---|
| Geb. L Weberei 1<br>Keller<br><br>Boden<br><br><b>L-K1</b> | <b>Estrich<br/>Beton</b> | <b>0 – 3<br/>3 - 28</b> | Zementestrich<br>grau | |

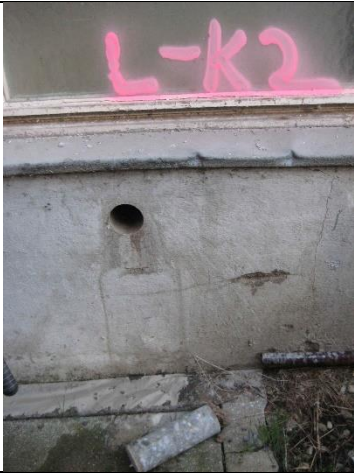
| Entnahmeort/<br>Probenbezeichnung | Material | Entnahmetiefe/<br>Stärke<br>ca. cm | Beschaffenheit/<br>Bemerkungen | Ansicht |
|---|---|---|---|---|
| Geb. L Weberei 1<br>Keller<br><br>Wand<br><br><b>L-K2</b> | <b>Putz, außen</b><br><br>Beton<br>Putz, innen | <b>0 – 1</b><br><br>1 – 25<br>25 – 27,5 | Außenputz, faserver-<br>stärkt<br>Betonwand<br>Innenputz | |

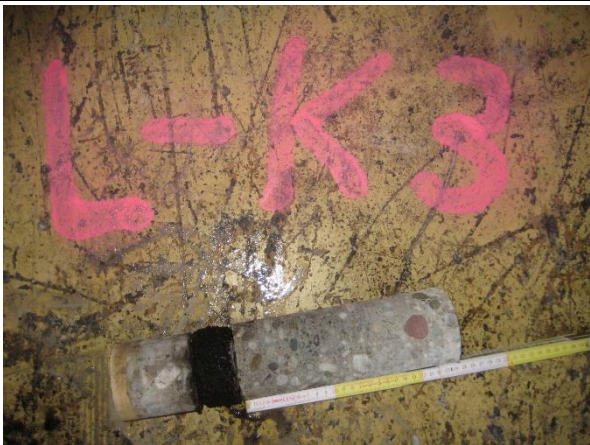
| Entnahmeort/<br>Probenbezeichnung | Material | Entnahmetiefe/<br>Stärke<br>ca. cm | Beschaffenheit/<br>Bemerkungen | Ansicht |
|---|---|---|---|---|
| Geb. L Weberei 1<br>Erdgeschoss<br><br>Boden<br><br><b>L-K3.1</b><br><br><b>L-K3.2</b><br><b>L-K3.3</b><br><b>L-K3.4</b> | <b>Industrie-<br/>estrich</b><br><b>Beton</b><br><b>Teerkork</b><br><b>Beton</b> | <b>0 – 1,5</b><br><br><b>1,5 – 8,5</b><br><b>8,5 – 13,5</b><br><b>13,5 – 27,5</b> | gelbl., Fasern, Asbest?<br><br>grau<br>schwarz<br>grau | |
