## Orientierende Bausubstanzuntersuchung

2194980

**Lauffenmühle Lauchringen**

**Betriebsgelände Kadelburger Straße 11 in 79787 Lauchringen**

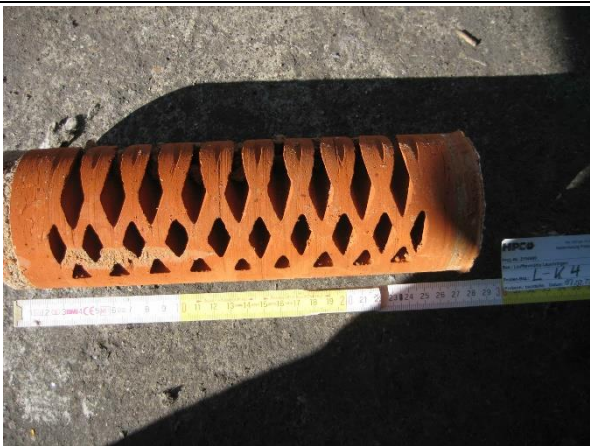
| Entnahmeort/<br>Probenbezeichnung | Material | Entnahmetiefe/<br>Stärke<br>ca. cm | Beschaffenheit/<br>Bemerkungen | Ansicht |
|---|---|---|---|---|
| Geb. L Weberei 1<br>Erdgeschoss<br><br>Wand<br><br><b>L-K4</b> | <b>Putz</b><br><b>Ziegelstein</b><br><b>Putz</b> | <b>0 – 1</b><br><b>1 – 25</b><br><b>25 – 26,5</b> | Putz mit Anstrich<br>Hohlziegel, rot<br>Putz mit Anstrich | |

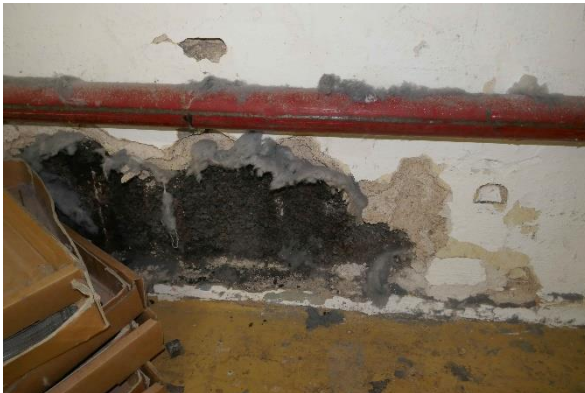
| Entnahmeort/<br>Probenbezeichnung | Material | Entnahmetiefe/<br>Stärke<br>ca. cm | Beschaffenheit/<br>Bemerkungen | Ansicht |
|---|---|---|---|---|
| Geb. L Weberei 1<br>Erdgeschoss<br><br>Wand<br><br><b>L-A1</b> | <b>Teerkork</b> | <b>4 cm</b> | schwarz, unterer Teil der<br>Wandinnenseite | |

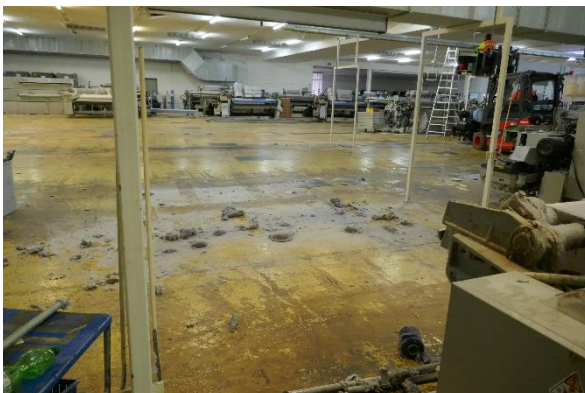
| Entnahmeort/<br>Probenbezeichnung | Material | Entnahmetiefe/<br>Stärke<br>ca. cm | Beschaffenheit/<br>Bemerkungen | Ansicht |
|---|---|---|---|---|
| Geb. L Weberei 1<br>Erdgeschoss<br><br>Produktion<br><br><b>L-A2</b> | <b>Staub</b> | - | flächig verteilt, an Maschi-<br>nen und in Abluftkanälen | |

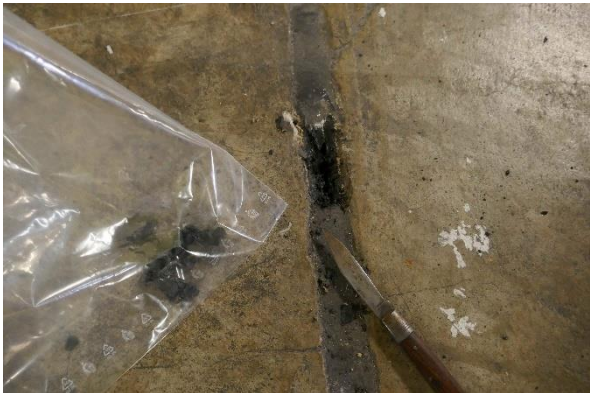
| Entnahmeort/<br>Probenbezeichnung | Material | Entnahmetiefe/<br>Stärke<br>ca. cm | Beschaffenheit/<br>Bemerkungen | Ansicht |
|---|---|---|---|---|
| Geb. L Weberei 1<br>Keller<br><br>Boden<br><br><b>L-A3</b> | <b>Gussfuge</b> | <b>3 cm</b> | schwarz, elastisch, zwischen Bodenplatten | |

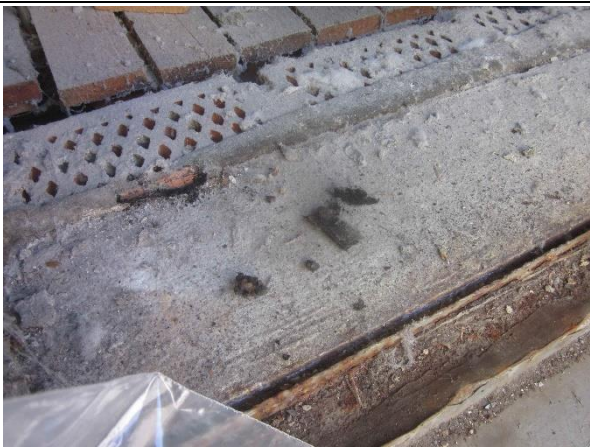
| Entnahmeort/<br>Probenbezeichnung | Material | Entnahmetiefe/<br>Stärke<br>ca. cm | Beschaffenheit/<br>Bemerkungen | Ansicht |
|---|---|---|---|---|
| Geb. L Weberei 1<br>Dach<br><br>Dachluke<br><br><b>L-A4</b> | <b>Dachpappe</b> | <b>3 mm</b> | zwischen Ziegelmauer und Fensterrahmen / Türöffnung | |

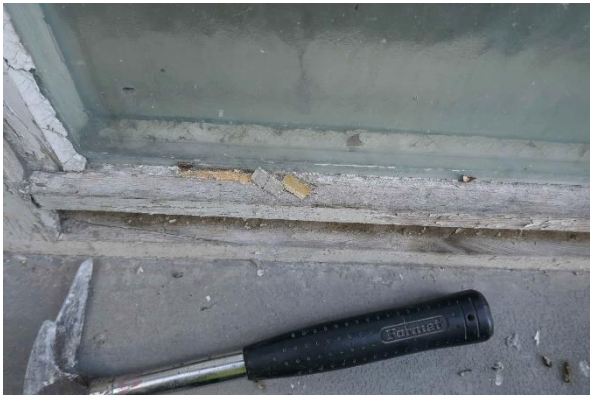
| Entnahmeort/<br>Probenbezeichnung | Material | Entnahmetiefe/<br>Stärke<br>ca. cm | Beschaffenheit/<br>Bemerkungen | Ansicht |
|---|---|---|---|---|
| Geb. L Weberei 1<br>Kellerabgang<br><br>Fenster<br><br><b>L-A5</b> | <b>Fensterkitt</b> | <b>1 cm</b> | trocken, spröde, rissig,<br>Asbest? | |

| | L | 14 | Kellerabgang | Fenster | A | 1 cm | Fensterkitt | trocken, spröde, rissig, Asbest? | L- A5 |

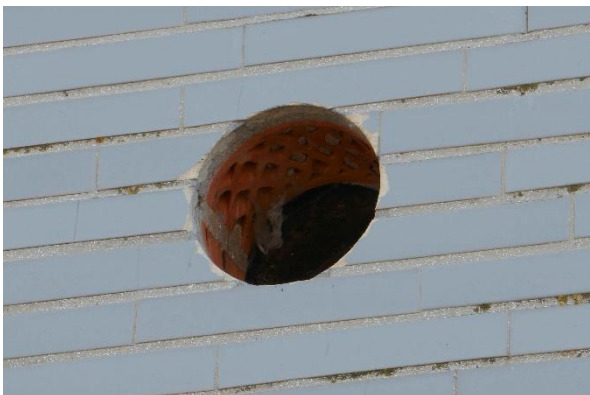
| Entnahmeort/<br>Probenbezeichnung | Material | Entnahmetiefe/<br>Stärke<br>ca. cm | Beschaffenheit/<br>Bemerkungen | Ansicht |
|---|---|---|---|---|
| Geb. L Weberei 1<br>Erdgeschoss<br><br>Fassade<br><br><b>L-A6</b> | <b>Klinker mit<br/>Putz</b> | <b>2 cm</b> | graublau, Klinker mit Mörtel an Fassade | |

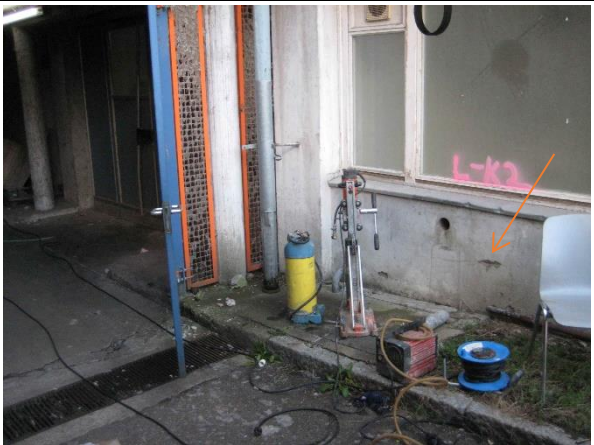
| Entnahmeort/<br>Probenbezeichnung | Material | Entnahmetiefe/<br>Stärke<br>ca. cm | Beschaffenheit/<br>Bemerkungen | Ansicht |
|---|---|---|---|---|
| Geb. L Weberei 1<br>Kellerabgang<br><br>Außenwand<br><br><b>L-A7</b> | <b>Putz</b> | <b>10 – 15 mm</b> | Putz am Sockel Außenwand, mit Fasern | |

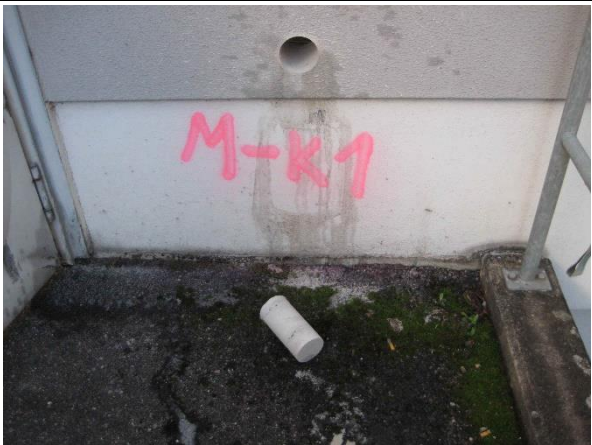
| Entnahmeort/<br>Probenbezeichnung | Material | Entnahmetiefe/<br>Stärke<br>ca. cm | Beschaffenheit/<br>Bemerkungen | Ansicht |
|---|---|---|---|---|
| Geb. M Hochregal<br>Erdgeschoss<br><br>Wand, außen<br><br><b>M-K1</b> | <b>Porenbeton</b> | <b>0 – 17,5</b> | weiß | |

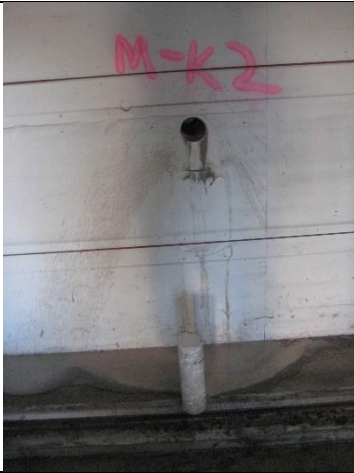
| Entnahmeort/<br>Probenbezeichnung | Material | Entnahmetiefe/<br>Stärke<br>ca. cm | Beschaffenheit/<br>Bemerkungen | Ansicht |
|---|---|---|---|---|
| Geb. M Hochregal<br>Erdgeschoss<br><br>Wand, innen<br><br><b>M-K2</b> | <b>Beton</b> | <b>0 - 30</b> | mit Anstrich weiß für ge-<br>samtes Hochregallager | |

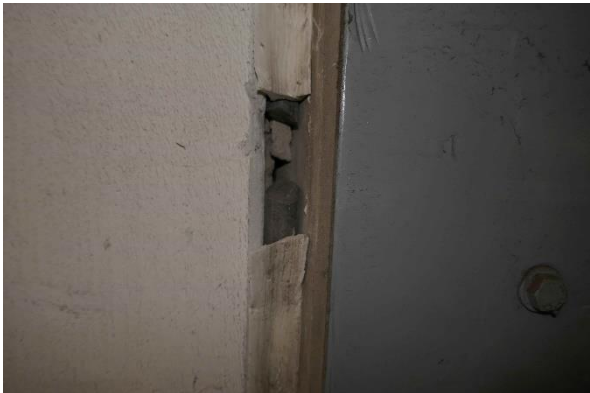
| Entnahmeort/<br>Probenbezeichnung | Material | Entnahmetiefe/<br>Stärke<br>ca. cm | Beschaffenheit/<br>Bemerkungen | Ansicht |
|---|---|---|---|---|
| Geb. M Hochregal<br>Erdgeschoss<br><br>Wand<br><br><b>M-A3</b> | <b>Fugenband</b> | <b>2 cm</b> | Fugenband, darunter<br>graue Schaumstoffrolle | |

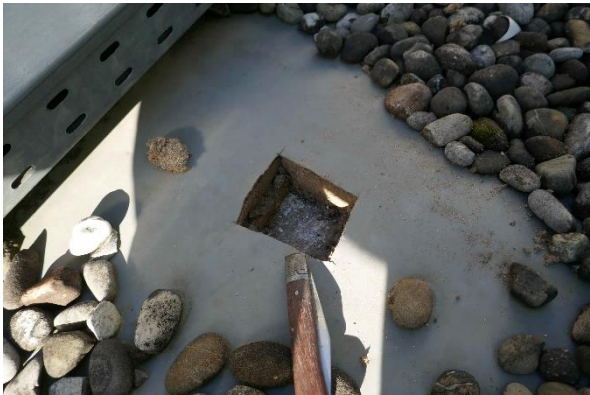
| Entnahmeort/<br>Probenbezeichnung | Material | Entnahmetiefe/<br>Stärke<br>ca. cm | Beschaffenheit/<br>Bemerkungen | Ansicht |
|---|---|---|---|---|
| Geb. M Hochregal<br>Verbindungsbau<br><br>Dach<br><br><b>M-A5</b> | <b>Dämmung</b> | <b>0 - 5</b> | 2 Lagen a 2,5 cm, Holzfasern, braun, staubig, „Gutex“ | |

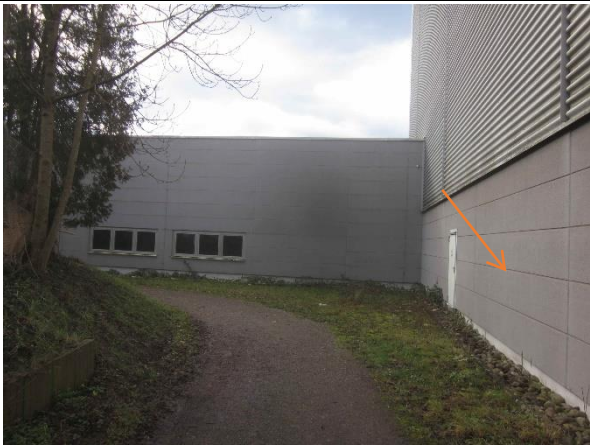
| Entnahmeort/<br>Probenbezeichnung | Material | Entnahmetiefe/<br>Stärke<br>ca. cm | Beschaffenheit/<br>Bemerkungen | Ansicht |
|---|---|---|---|---|
| Geb. M Hochregal<br>Erdgeschoss<br><br>Wand<br><br><b>M-A6</b> | <b>Gips Fuge</b> | <b>1 cm</b> | weiß, dick, elastisch, horizontal, zwischen Leichtbeton-Elementen | |

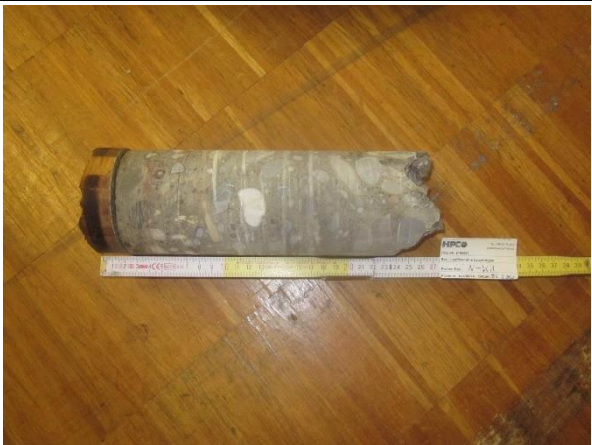
| Entnahmeort/<br>Probenbezeichnung | Material | Entnahmetiefe/<br>Stärke<br>ca. cm | Beschaffenheit/<br>Bemerkungen | Ansicht |
|---|---|---|---|---|
| Geb. N Spinnerei<br>Erdgeschoss<br><br>Boden<br><br><b>N-K1.1</b><br><b>N-K1.2</b> | <b>Holz</b><br><b>Beton</b> | <b>0 – 2</b><br><b>2 - 26</b> | Industrieparkett<br>grau | |

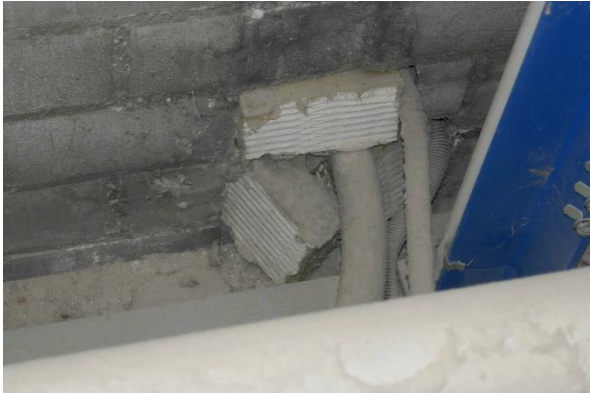
| Entnahmeort/<br>Probenbezeichnung | Material | Entnahmetiefe/<br>Stärke<br>ca. cm | Beschaffenheit/<br>Bemerkungen | Ansicht |
|---|---|---|---|---|
| Geb. N Spinnerei<br>Zwischengeschoss<br>Dach<br><br>Wand<br><br><b>N-A1</b> | <b>KMF mit Putz</b> | <b>2 mm</b> | weißer Putz in Brand-<br>schutzdurchlass | |

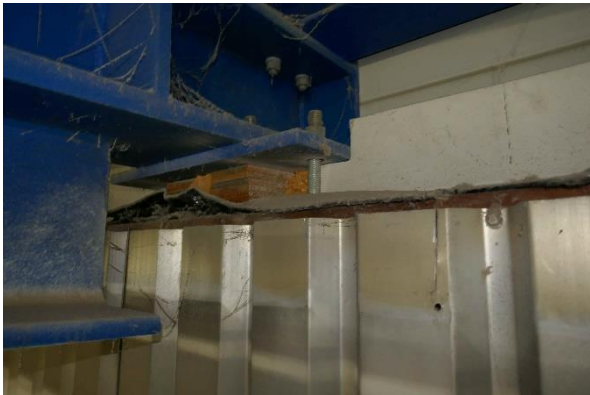
| Entnahmeort/<br>Probenbezeichnung | Material | Entnahmetiefe/<br>Stärke<br>ca. cm | Beschaffenheit/<br>Bemerkungen | Ansicht |
|---|---|---|---|---|
| Geb. N Spinnerei<br>Zwischengeschoss<br>Dach<br><br>Wand<br><br><b>N-A2</b> | <b>Fasermatte</b> | <b>4 mm</b> | schwarz, elastisch, gummiartig | |

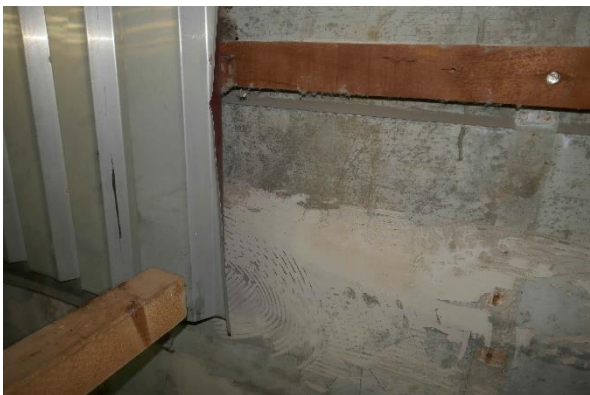
| Entnahmeort/<br>Probenbezeichnung | Material | Entnahmetiefe/<br>Stärke<br>ca. cm | Beschaffenheit/<br>Bemerkungen | Ansicht |
|---|---|---|---|---|
| Geb. N Spinnerei<br>Zwischengeschoss<br>Dach<br><br>Wand<br><br><b>N-A3</b> | <b>Spachtelmasse / Kleber</b> | <b>1 mm</b> | Kleber / Spachtelmasse, weiß, über Türe = alte Außenwand | |

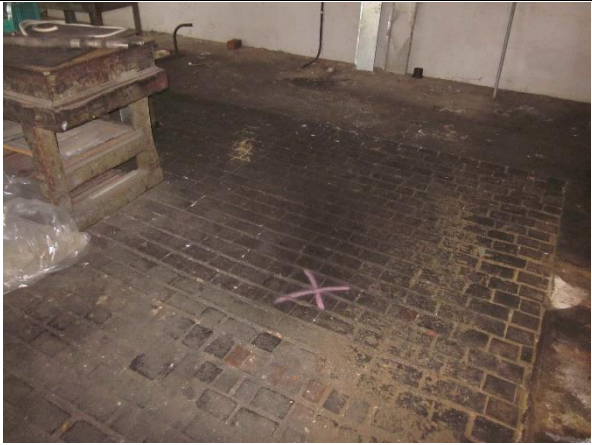
| Entnahmeort/<br>Probenbezeichnung | Material | Entnahmetiefe/<br>Stärke<br>ca. cm | Beschaffenheit/<br>Bemerkungen | Ansicht |
|---|---|---|---|---|
| Geb. N Schmiede<br>Erdgeschoss<br><br>Boden<br><br><b>N-A4</b> | <b>Stirnholz</b> | <b>0 - 8</b> | Stirnholzboden Werkstatt | |

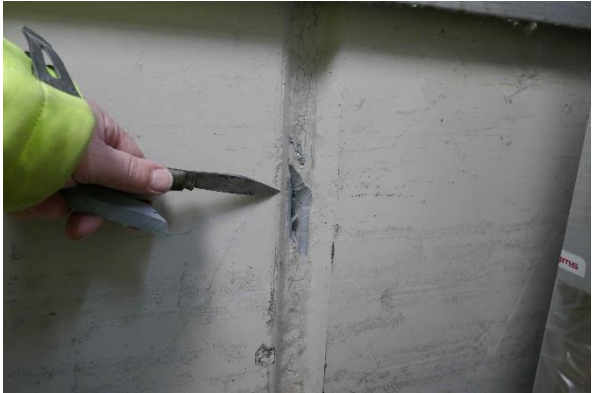
| Entnahmeort/<br>Probenbezeichnung | Material | Entnahmetiefe/<br>Stärke<br>ca. cm | Beschaffenheit/<br>Bemerkungen | Ansicht |
|---|---|---|---|---|
| Geb. N Spinnerei<br>Rückseite zu<br>Kesselhaus<br><br>Wand, außen<br><br><b>N-A5</b> | <b>Fuge</b> | <b>3 cm</b> | grau, elastisch, Fuge<br>zwischen Betonsockeltei-<br>len, vertikal | |

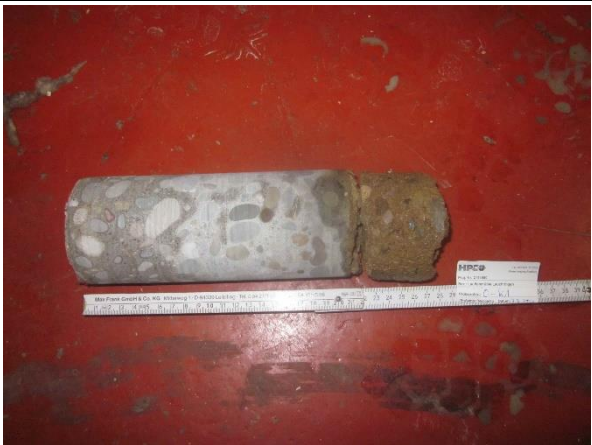
| Entnahmeort/<br>Probenbezeichnung | Material | Entnahmetiefe/<br>Stärke<br>ca. cm | Beschaffenheit/<br>Bemerkungen | Ansicht |
|---|---|---|---|---|
| Geb. O Putzerei<br>Erdgeschoss<br><br>Boden, vord. Bereich<br><br><b>O-K1</b> | <b>Beton<br/>Beton, alt</b> | <b>0 – 22<br/>22 - 28</b> | Beton grau<br>alter, sandiger Beton | |

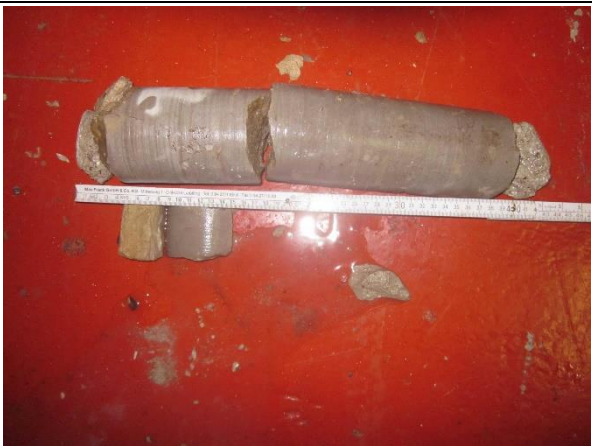
| Entnahmeort/<br>Probenbezeichnung | Material | Entnahmetiefe/<br>Stärke<br>ca. cm | Beschaffenheit/<br>Bemerkungen | Ansicht |
|---|---|---|---|---|
| Geb. O Putzerei<br>Erdgeschoss<br><br>Wand, alte Außen-<br>wand<br><br><b>O-K2</b> | <b>Putz<br/>Bruchstein<br/>und Beton</b> | <b>0 – 3<br/>3 – 40<br/><br/>&gt;60</b> | Putz<br>Gemisch aus Beton und<br>Bruchsteinstücken<br>nicht durchkernt | |

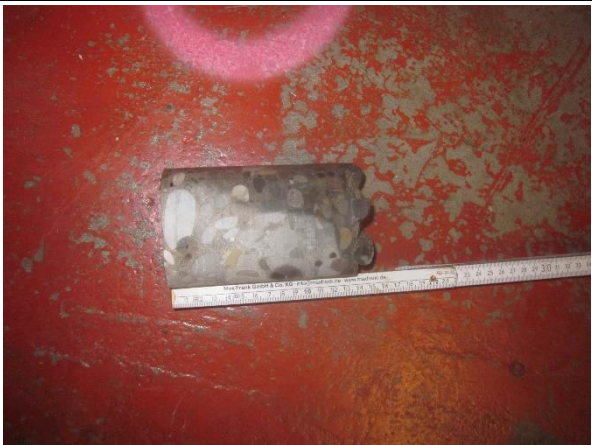
| Entnahmeort/<br>Probenbezeichnung | Material | Entnahmetiefe/<br>Stärke<br>ca. cm | Beschaffenheit/<br>Bemerkungen | Ansicht |
|---|---|---|---|---|
| Geb. O Putzerei<br>Erdgeschoss<br><br>Boden, linker Teil<br><br><b>O-K3</b> | <b>Beton</b> | <b>0 - 15</b> | Beton Grau mit Armie-<br>rung, 1 cm über der Erde | |

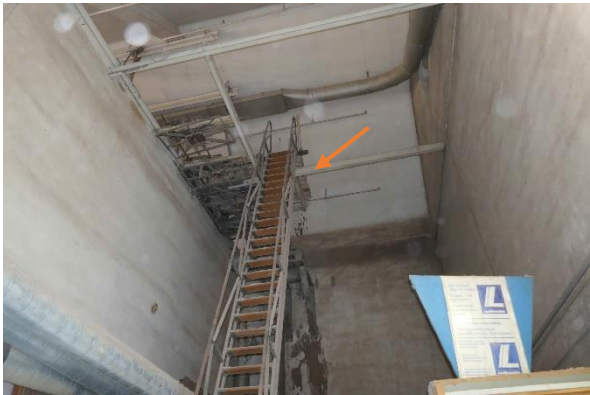
| Entnahmeort/<br>Probenbezeichnung | Material | Entnahmetiefe/<br>Stärke<br>ca. cm | Beschaffenheit/<br>Bemerkungen | Ansicht |
|---|---|---|---|---|
| Geb. O Putzerei<br>Dachgeschoss<br>hinterer Teil<br><br>Dachschräge<br><br><b>O-A2</b> | <b>Putz</b> | <b>5 mm</b> | Feinputz (Gips), weiß,<br>Unterseilte Dach | |

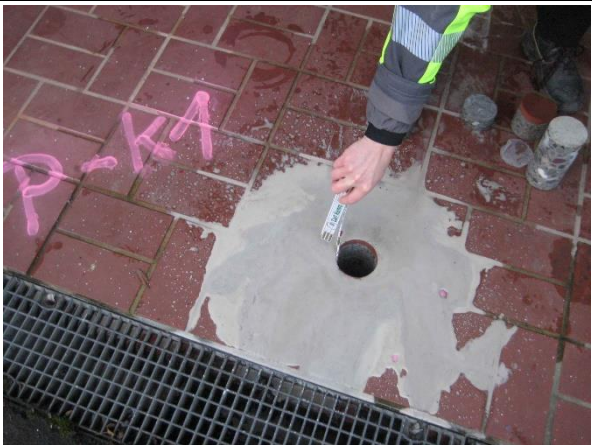
| Entnahmeort/<br>Probenbezeichnung | Material | Entnahmetiefe/<br>Stärke<br>ca. cm | Beschaffenheit/<br>Bemerkungen | Ansicht |
|---|---|---|---|---|
| Geb. P Kesselhaus<br>Erdgeschoss<br><br>Boden<br><br><b>P-K1.1</b><br><b>P-K1.2</b><br><b>P-K1.3</b> | <br><br><br><b>rote Fliese</b><br>Estrich<br><b>Beton</b><br>Folie<br><b>Beton</b> | <br><br><br><b>0 – 2</b><br>2 – 9<br><b>9 – 27</b><br>27 – 27,05<br><b>27,05 - 33</b> | <br><br><br><b>Steingut</b><br><br><b>grau mit Armierung</b><br>PE-Folie<br><b>grau, Magerbeton</b> | |

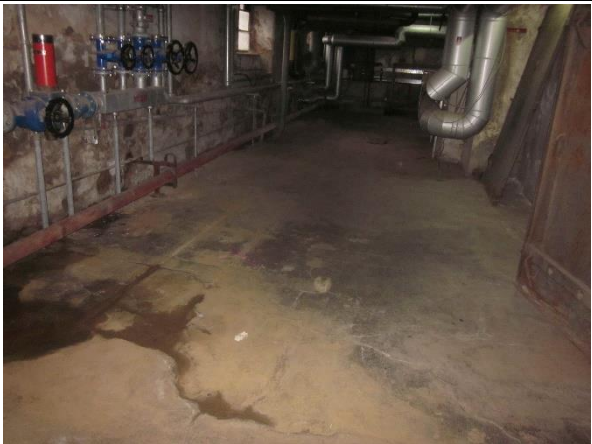
| Entnahmeort/<br>Probenbezeichnung | Material | Entnahmetiefe/<br>Stärke<br>ca. cm | Beschaffenheit/<br>Bemerkungen | Ansicht |
|---|---|---|---|---|
| Geb. P Kesselhaus<br>Kellergeschoss<br><br>Boden<br>(RKS 9)<br><br><b>P-K2</b> } | <br><br><br><b>Estrich</b><br><b>Beton</b> | <br><br><br><b>0 – 3</b><br><b>3 - 15</b> | <br><br><br>Estrich<br>Beton | |

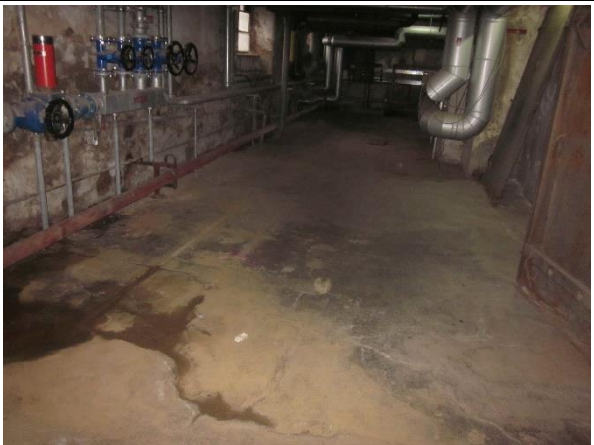
| Entnahmeort/<br>Probenbezeichnung | Material | Entnahmetiefe/<br>Stärke<br>ca. cm | Beschaffenheit/<br>Bemerkungen | Ansicht |
|---|---|---|---|---|
| Geb. P Kesselhaus<br>Kellergeschoss<br><br>Boden<br>(RKS 9)<br><br><b>P-K3.1</b><br><b>P-K3.2</b> | <b>Estrich</b><br><b>Beton</b> | <b>0 – 3</b><br><b>3 - 8</b> | Estrich, riecht auffällig<br>Beton | |

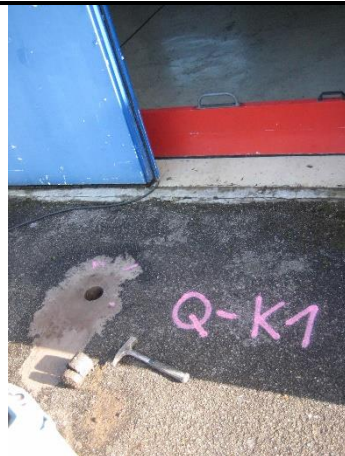
| Entnahmeort/<br>Probenbezeichnung | Material | Entnahmetiefe/<br>Stärke<br>ca. cm | Beschaffenheit/<br>Bemerkungen | Ansicht |
|---|---|---|---|---|
| Geb. Q Gefahrenlager<br>Außenanlage<br><br>Boden<br><br><b>Q-K1.1</b><br><b>Q-K1.2</b> | <b>Asphalt neu</b><br><b>Asphalt alt</b> | <b>0 – 7</b><br><b>7 - 11</b> | vor Halle mit Öl-/Fettla-<br>ger | |

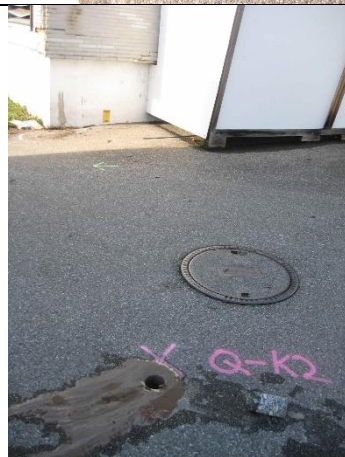
| Entnahmeort/<br>Probenbezeichnung | Material | Entnahmetiefe/<br>Stärke<br>ca. cm | Beschaffenheit/<br>Bemerkungen | Ansicht |
|---|---|---|---|---|
| Geb. Q Gefahrenlager<br>Abscheider<br><br>Boden<br><br><b>Q-K2</b> | <b>Asphalt</b> | <b>0 – 14</b> | vor Stirnseite Gebäude<br>Q, Abscheider-Anlage | |

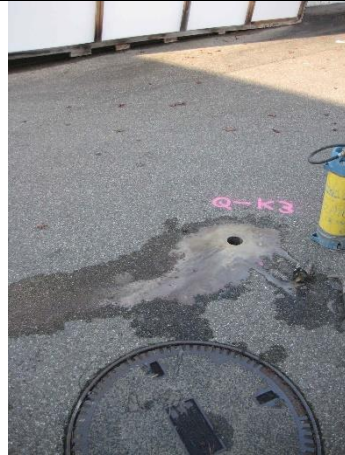
| Entnahmeort/<br>Probenbezeichnung | Material | Entnahmetiefe/<br>Stärke<br>ca. cm | Beschaffenheit/<br>Bemerkungen | Ansicht |
|---|---|---|---|---|
| Geb. Q Gefahrenlager<br>Abscheider<br><br>Boden<br><br><b>Q-K3</b> | <b>Asphalt</b> | <b>0 – 12</b> | vor Stirnseite Gebäude Q,<br>Abscheider-Anlage | |

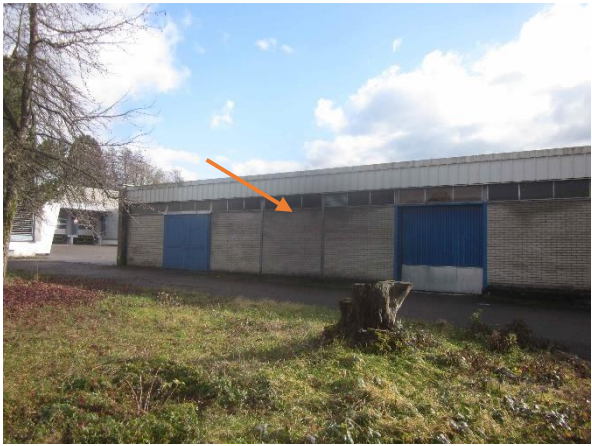
| Entnahmeort/<br>Probenbezeichnung | Material | Entnahmetiefe/<br>Stärke<br>ca. cm | Beschaffenheit/<br>Bemerkungen | Ansicht |
|---|---|---|---|---|
| Geb. Q Gefahrenlager<br>Erdgeschoss<br><br>Fenster außen<br><br><b>Q-A1</b> | <b>Fensterkitt</b> | <b>1,5 cm</b> | Metallfenster, Kitt hart,<br>brüchig | |

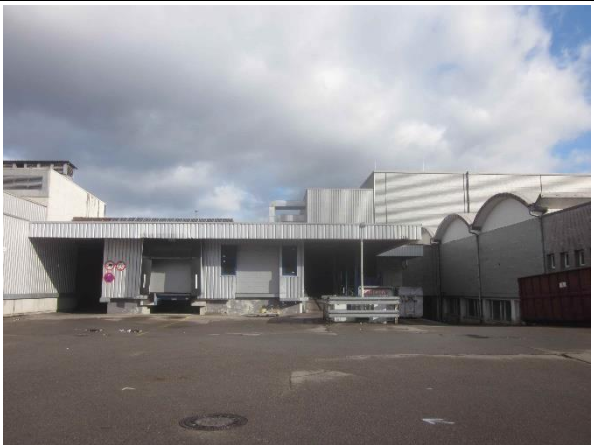
| Entnahmeort/<br>Probenbezeichnung | Material | Entnahmetiefe/<br>Stärke<br>ca. cm | Beschaffenheit/<br>Bemerkungen | Ansicht |
|---|---|---|---|---|
| Geb. S Rampe<br>Außenanlage<br><br>Boden<br>(RKS 6)<br><br><b>S-K1.1</b><br><b>S-K1.2</b><br><b>S-K1.3</b> | <br><br><br><br><br><b>Beton</b><br><b>Folie</b><br><b>Beton</b> | <br><br><br><br><br><b>0 – 18,5</b><br><b>18,5 – 18,6</b><br><b>18,6 - 29</b> | <br><br><br><br><br>armiert, hellgrau<br>schwarz, PE<br>mager, dunkelgrau | |
