# Sanierung der Dreifeldhalle Gemeinde Herbertshausen

Machbarkeitsstudie

Gemeinde Herbertshausen

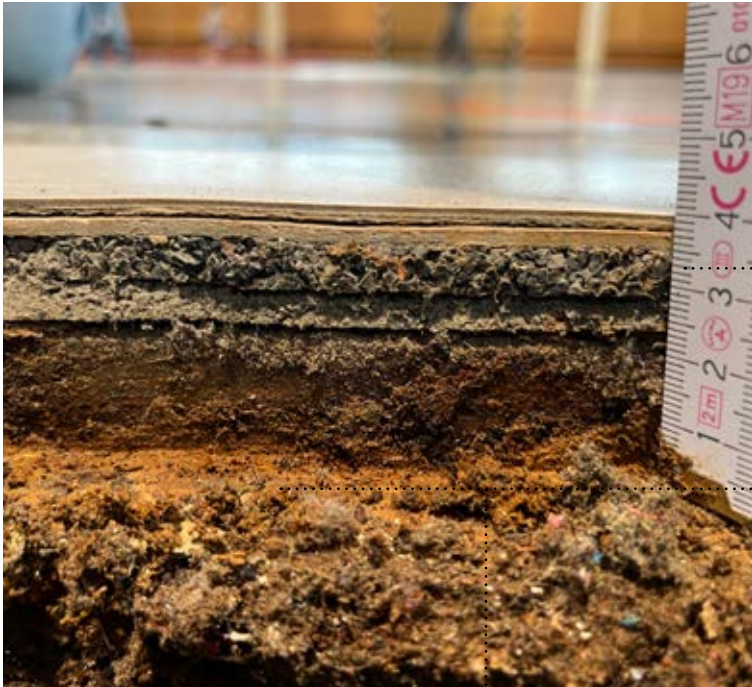
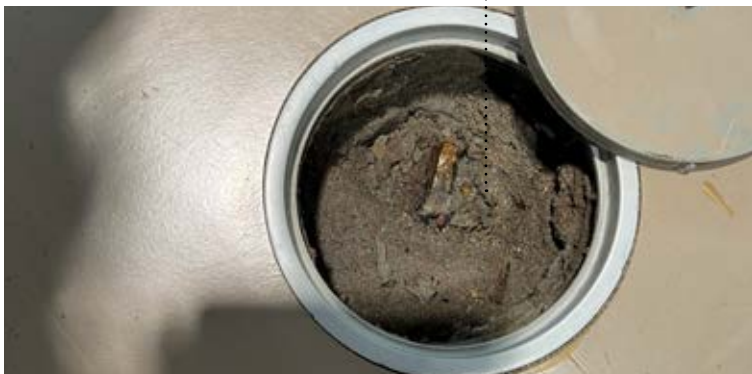
## Bodenplatte Turnhalle

STB ungedämmt,  
gem. Baubeschreibung, Maßnahmen  
gegen Grundwasser,  
**Zustand:** feuchte Bodenplatte  
unterhalb der Trittschalldämmung

kein Schwingboden  
vorhanden

Estrich im Bereich der  
Bodenhülsen  
durchfeuchtet

Bodenbelag rückbauen und Bodenplatte von oben abdichten, (Schwarzabdichtung), sowie Bodenhülsen abdichten und erneuern

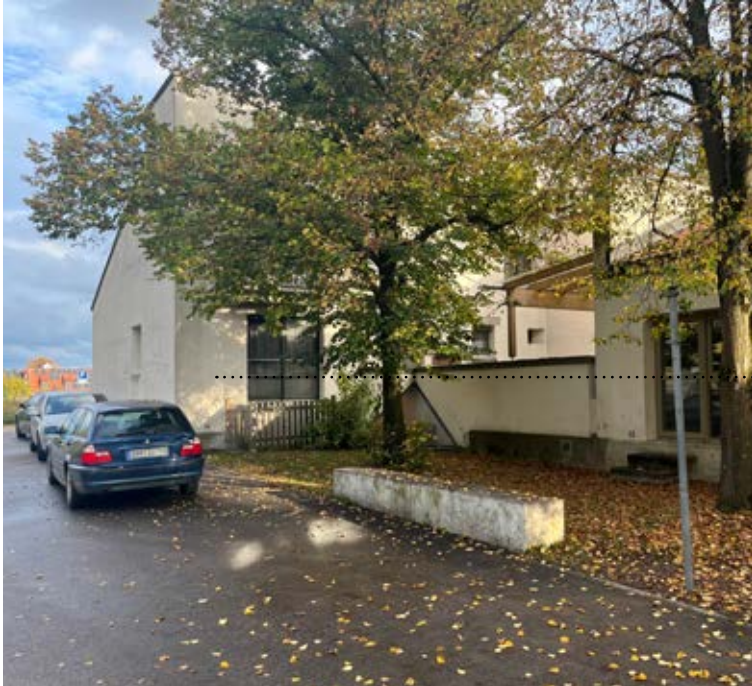
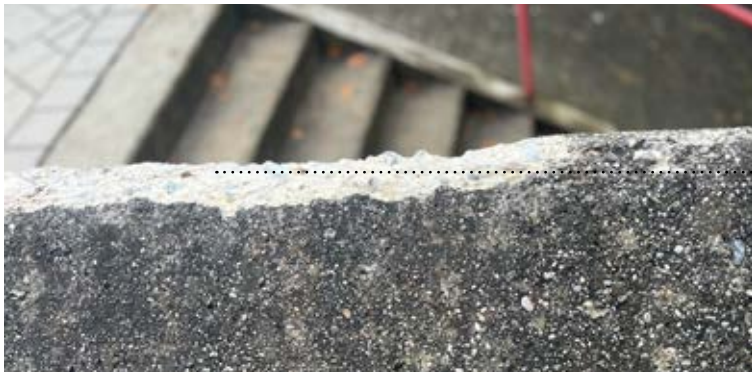
## Fassade

Fassade ohne  
Außendämmung

Putz teilweise  
abgeplatzt

neu verputzen und streichen, ggf. dämmen

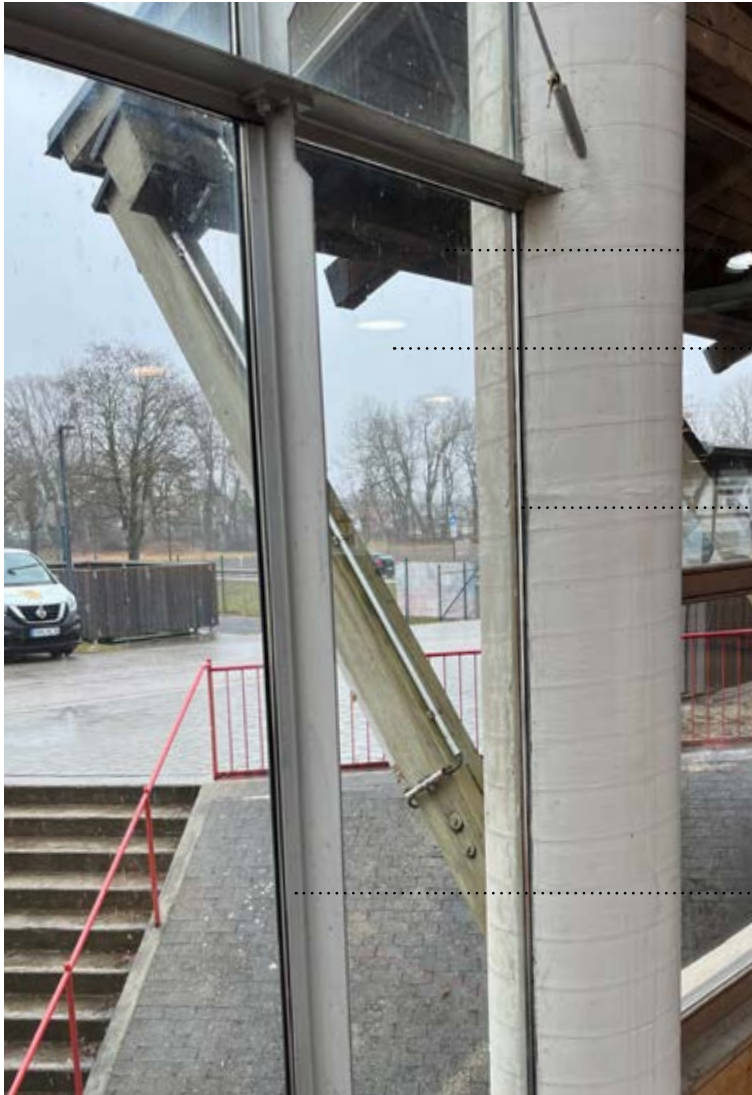
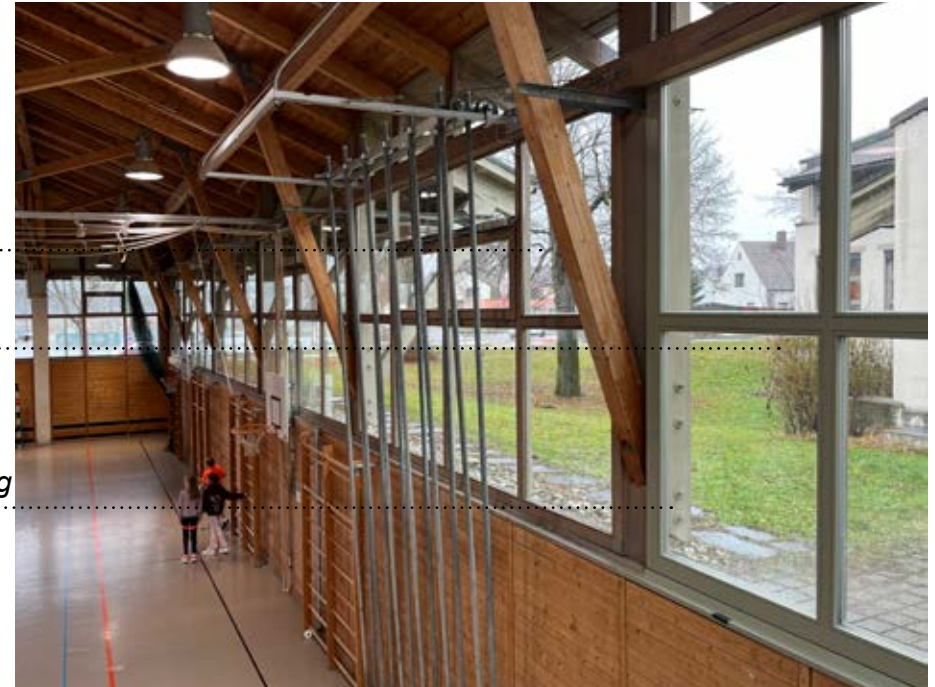
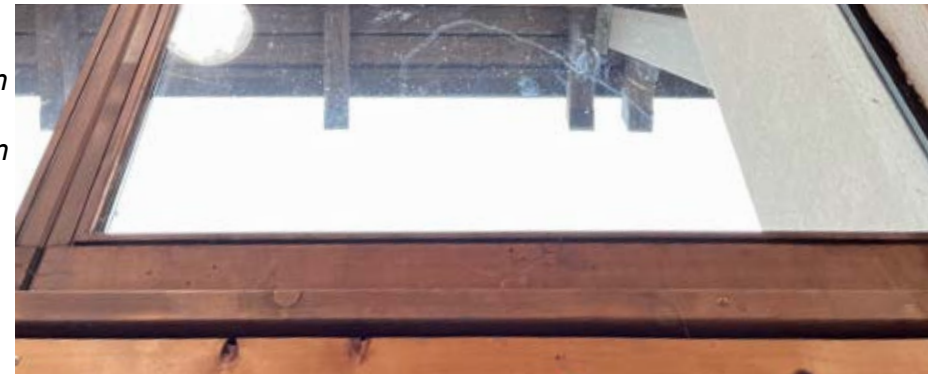
## Glasfassade / Fenster & Türen

Isolierverglasung aus dem  
Erbauungsjahr, Rahmen ohne  
thermische Entkoppelung,  
**Zustand:** nicht dem heutigen  
Standard nach GEG entsprechend

Isolierverglasung aus dem  
Erbauungsjahr,  
**Zustand:** Holz-, und  
Metallfenster nicht dem heutigen  
Standard nach GEG entsprechend

*Isolierverglasung aus  
dem Erbauungsjahr*

*kein Sonnenschutz  
vorhanden*

*keine  
Rahmenüberdämmung*

*keine thermische  
Entkopplung zwischen  
Metallrahmen und  
Verglasung vorhanden*

Neuverglasung gem. GEG und ggf. Sonnenschutz nachrüsten inkl. Konstruktion, Rahmen

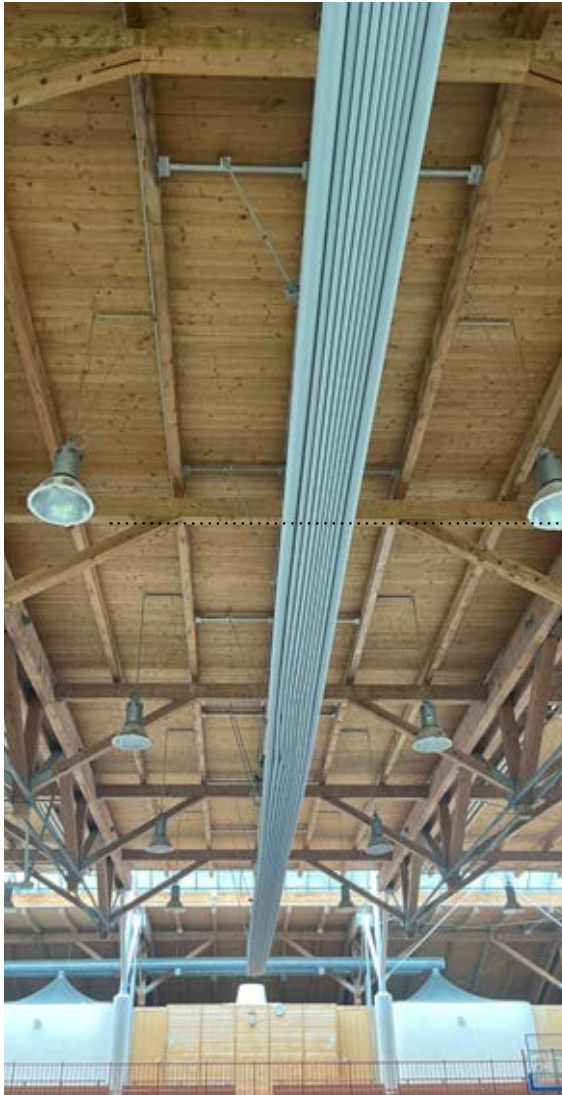
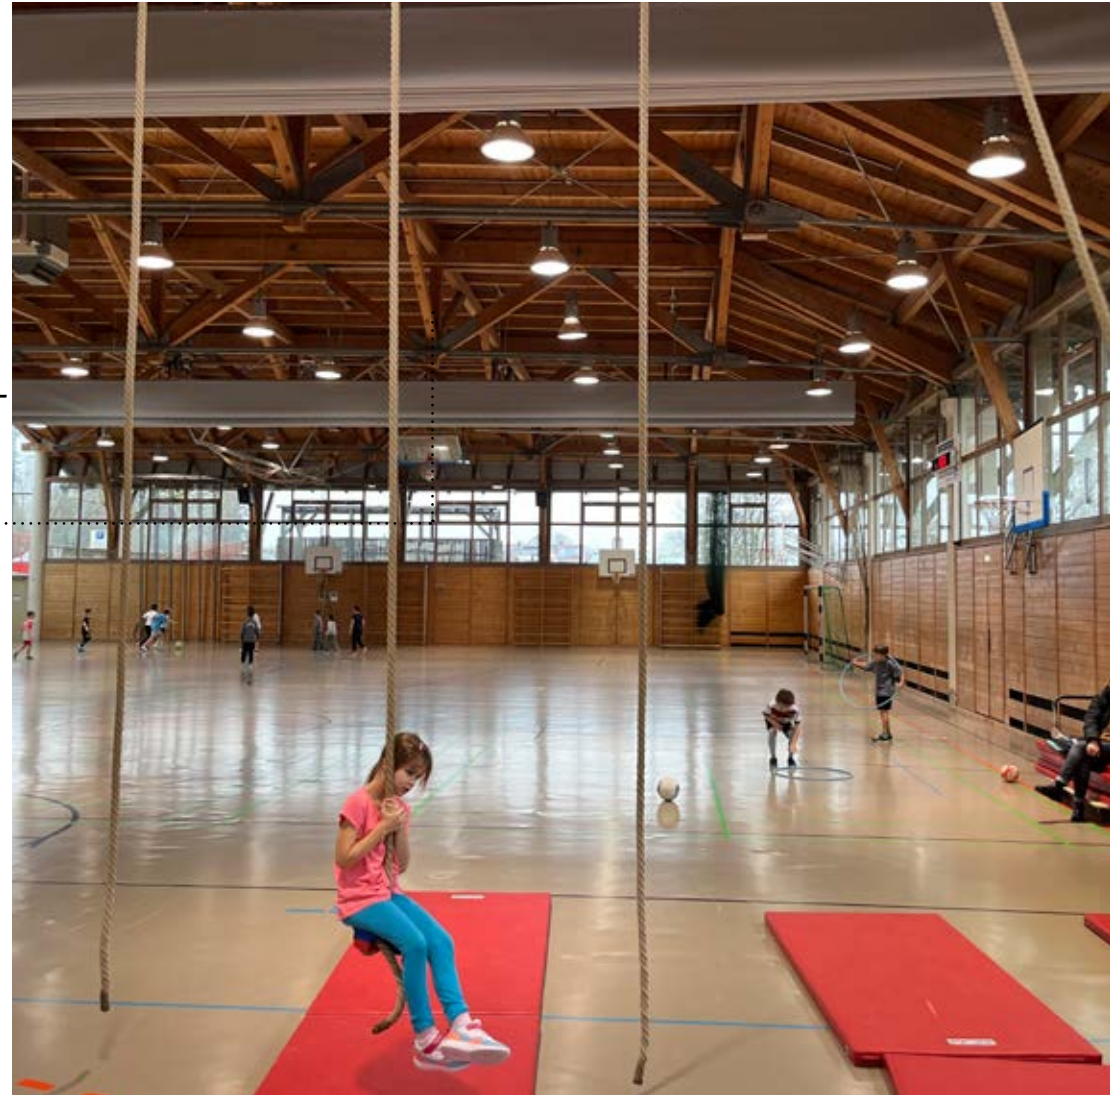
## Holztragwerk des Dachs

Stahl-Holzkonstruktion  
**Zustand:** Knotenpunkte  
sanierungsbedürftig

*Knotenpunkte im Holz-  
fachwerk sind gem.  
Gutachten  
sanierungsbedürftig*

Holzverbindungen gem. Gutachten vom 25.01.2024 sanieren

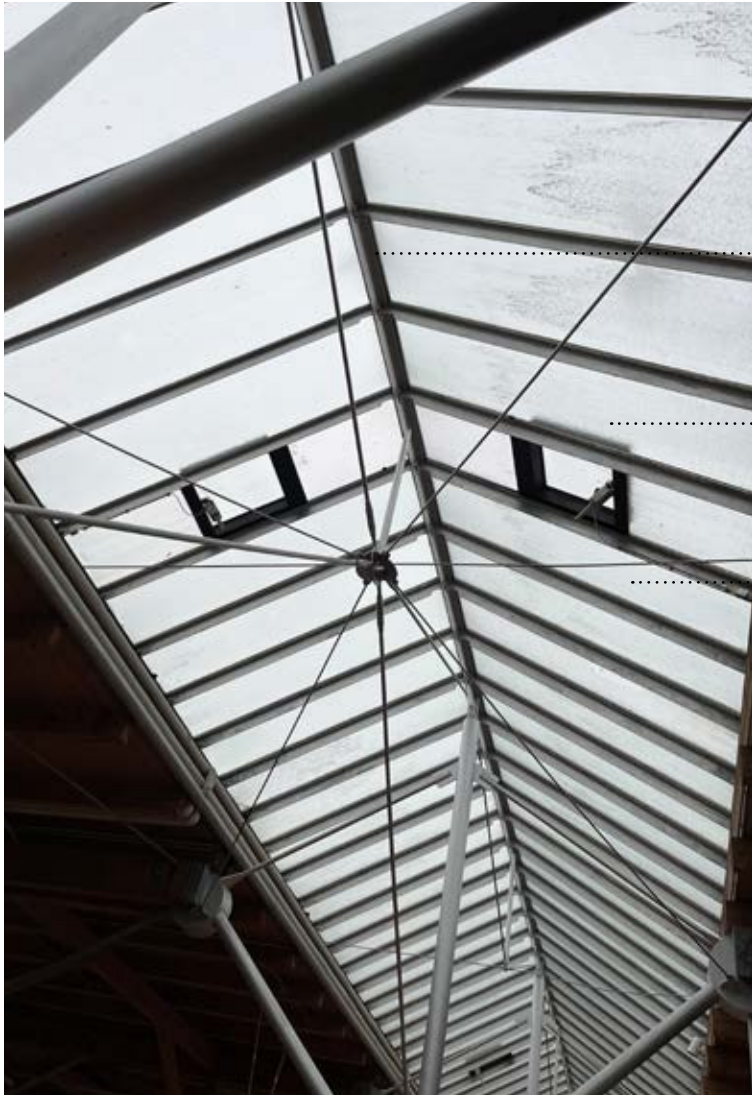
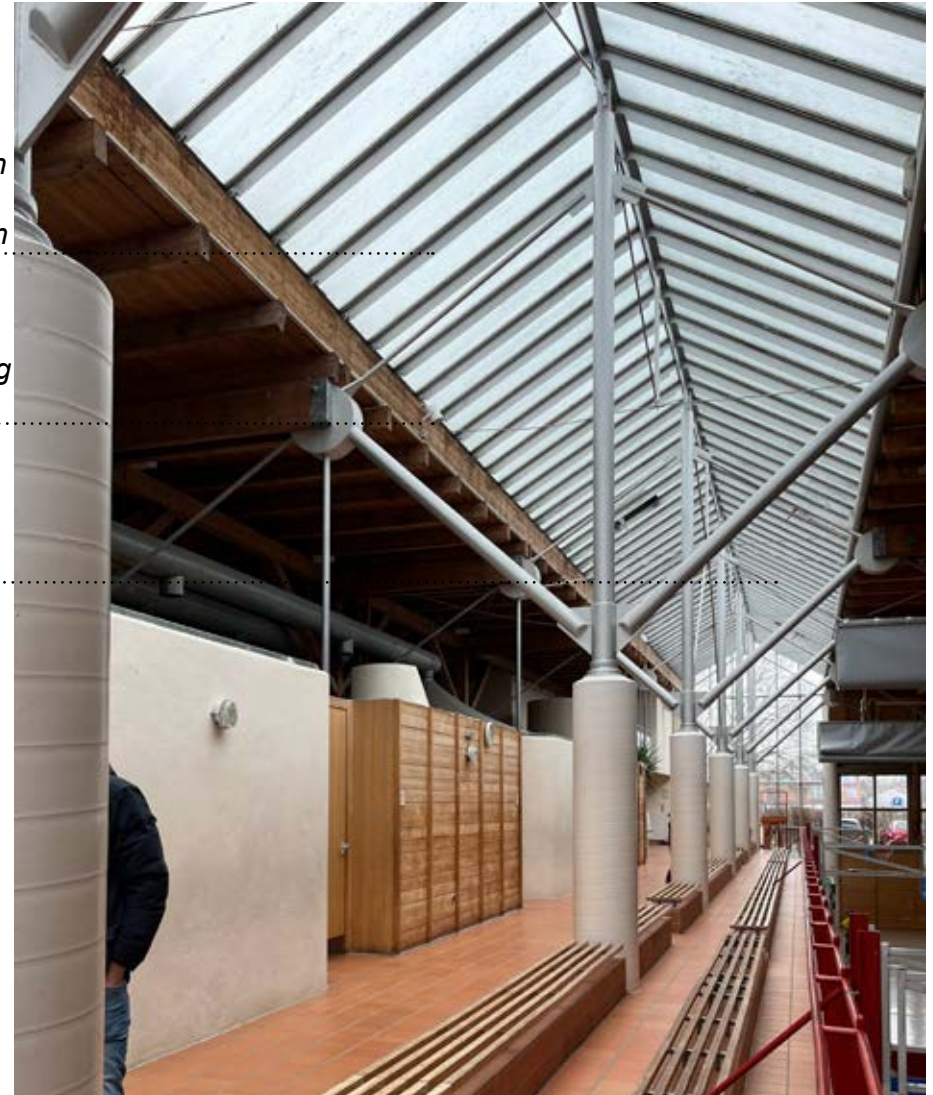
## Glasdach

Stahl-Glaskonstruktion aus dem  
Erbauungsjahr, Rahmen ohne  
thermische Entkoppelung  
**Zustand:** undicht und nicht dem  
heutigen Standard nach GEG  
entsprechend

*keine thermische  
Entkopplung zwischen  
Metallrahmen und  
Verglasung vorhanden*

*keine Isolierverglasung  
vorhanden*

*kein Sonnenschutz  
vorhanden*

Neuverglasung gem. GEG und ggf. Sonnenschutz nachrüsten, sowie Stahlkonstruktion austauschen um ggf. erhöhte Lasten abzutragen und ggf. NRWGs nachrüsten inkl. Konstruktion, Rahmen

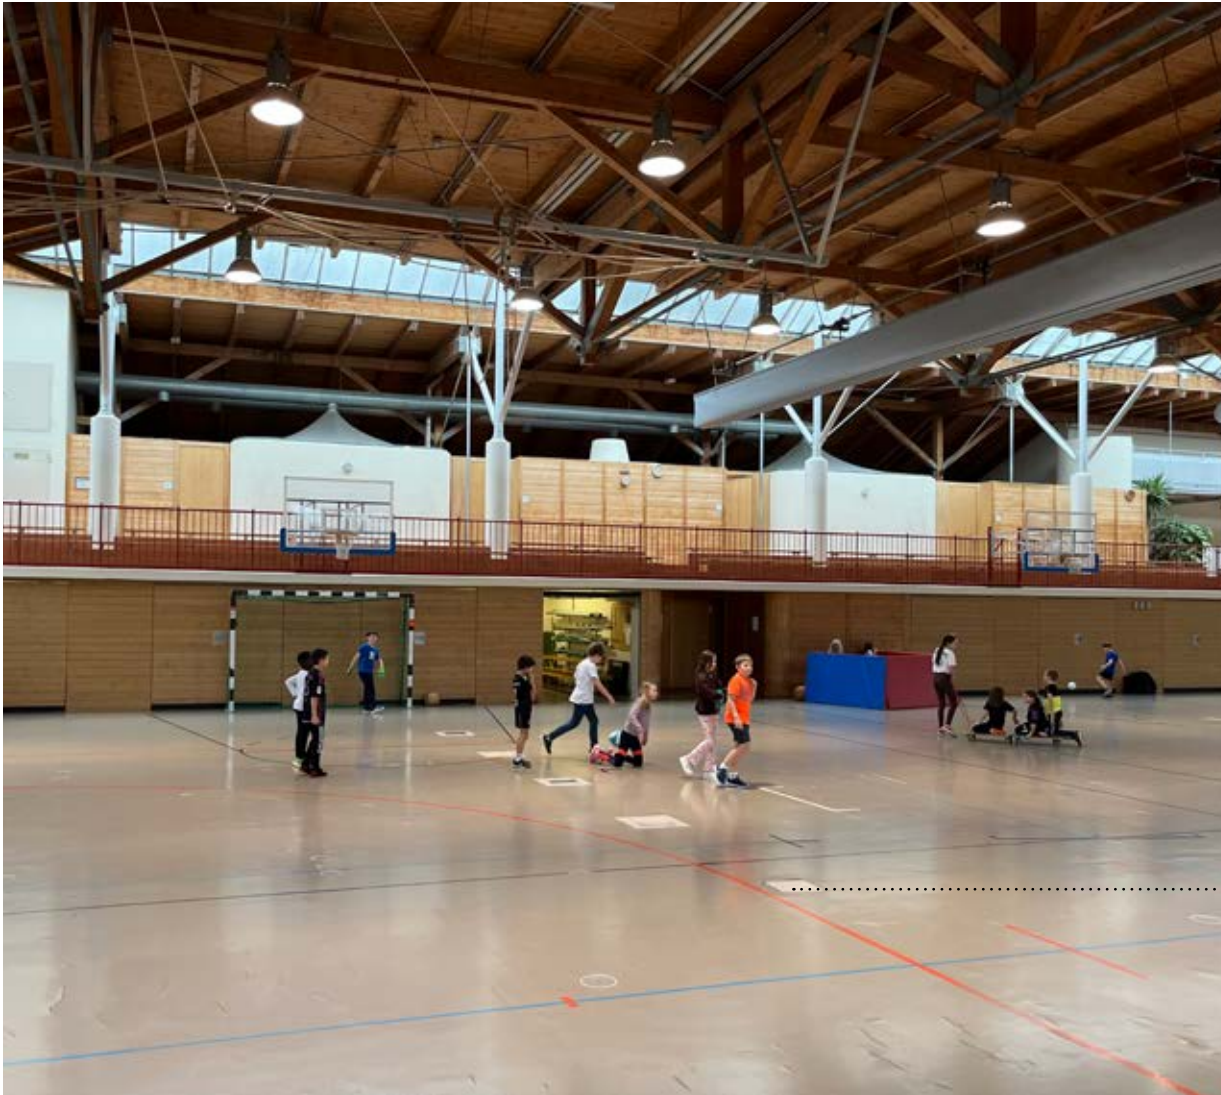
## Turnhallenboden

Bodenbelag PVC,  
**Zustand:** großflächig beschädigt,  
Stolperkanten im Bodenbelag

Schäden im Sportbo-  
denbelag,  
Stolperkanten

Rückbauen und Lino o. Kautschuk verlegen, ggf. als Schwingboden nach heutigen Standard ausführen, neue OKFFB prüfen

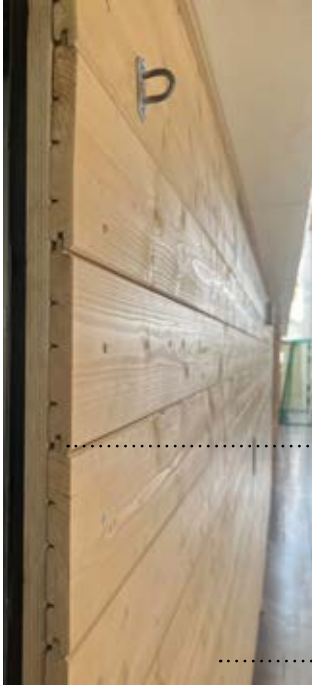
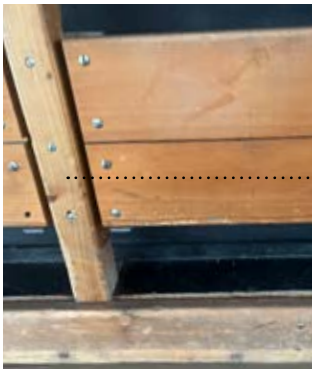
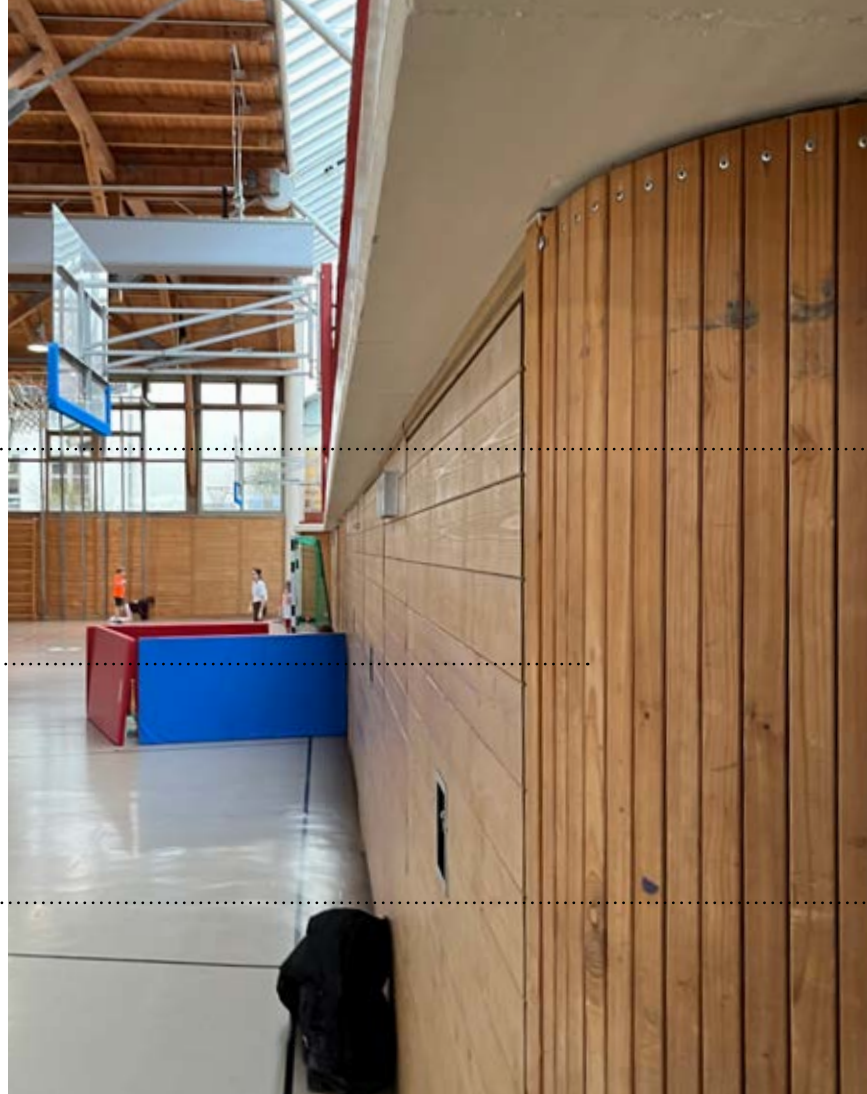
## Prallwand

Prallwand Fichte  
**Zustand:** teilweise beschädigt und  
nicht dem heutigen Standard  
entsprechend,  
Tore sind 2021 erneuert worden

akustisch harte Oberflächen, geringes bis kein Spaltmaß zwischen den einzelnen Latten vorhanden

Holzoberfläche sanierungsbedürftig

keine flächenbündige Prallwand

Prallwand akustisch aktivieren und flächenbündig ausführen

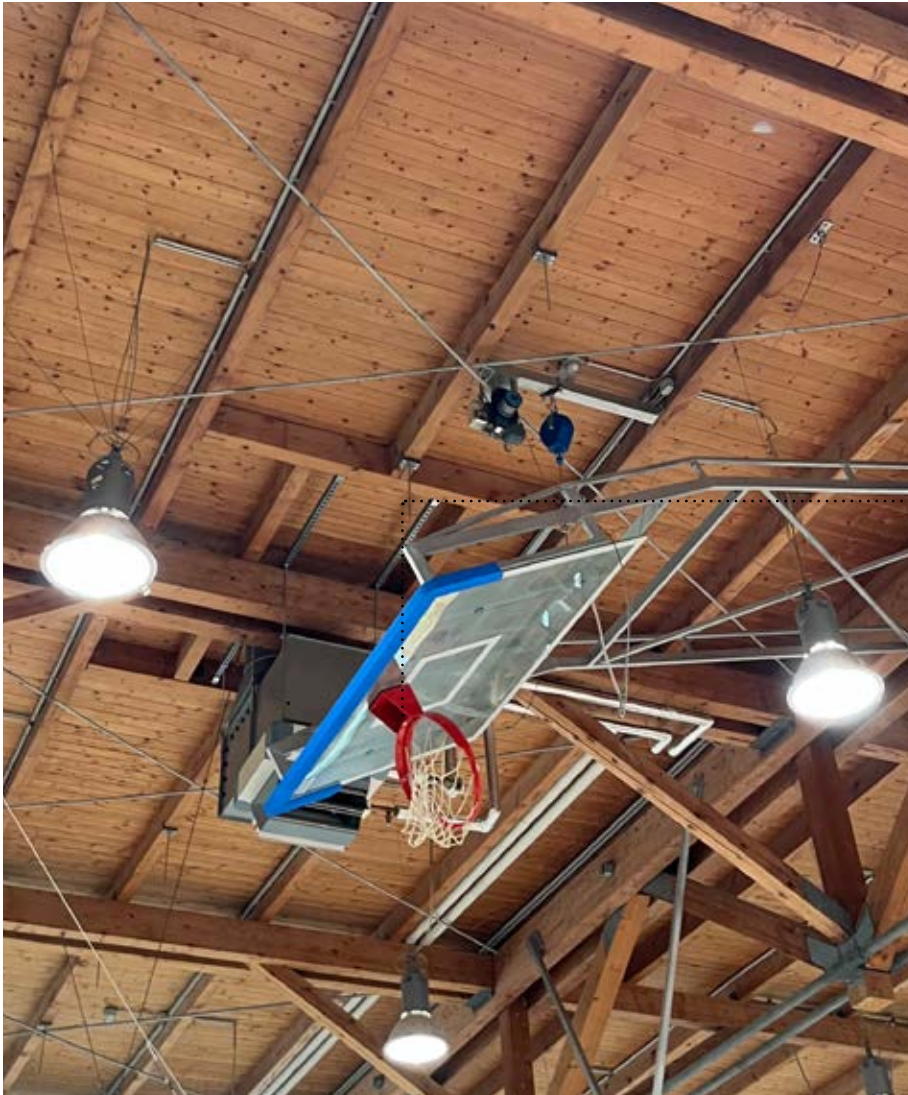
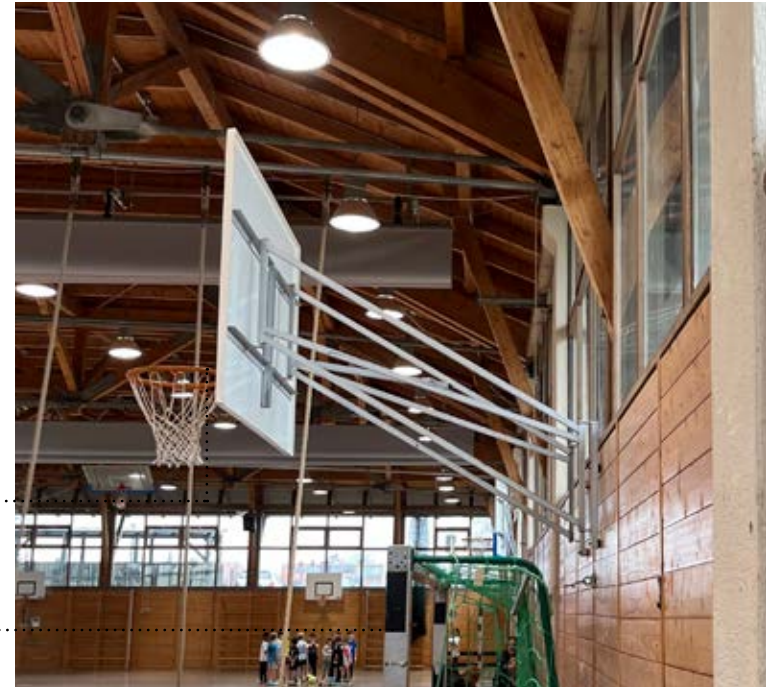
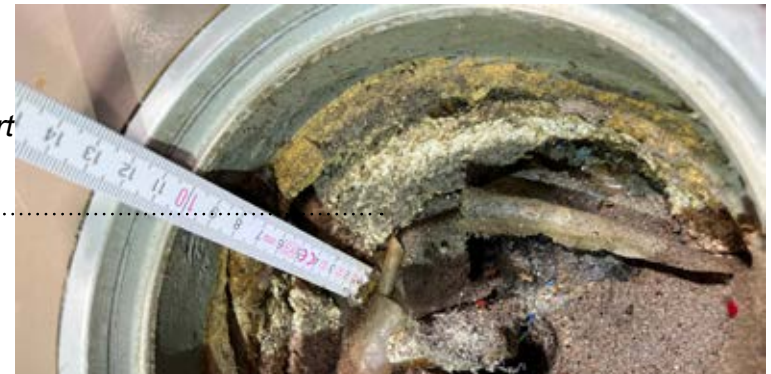
## Sportgeräte

**Zustand:** teilweise nicht dem heutigen  
Standard entsprechend

Basketballkörbe  
ohne klappfunktion

Bodenhülsen korrodiert  
und nicht  
funktionstüchtig

Alle Sportgeräte  
überprüfen

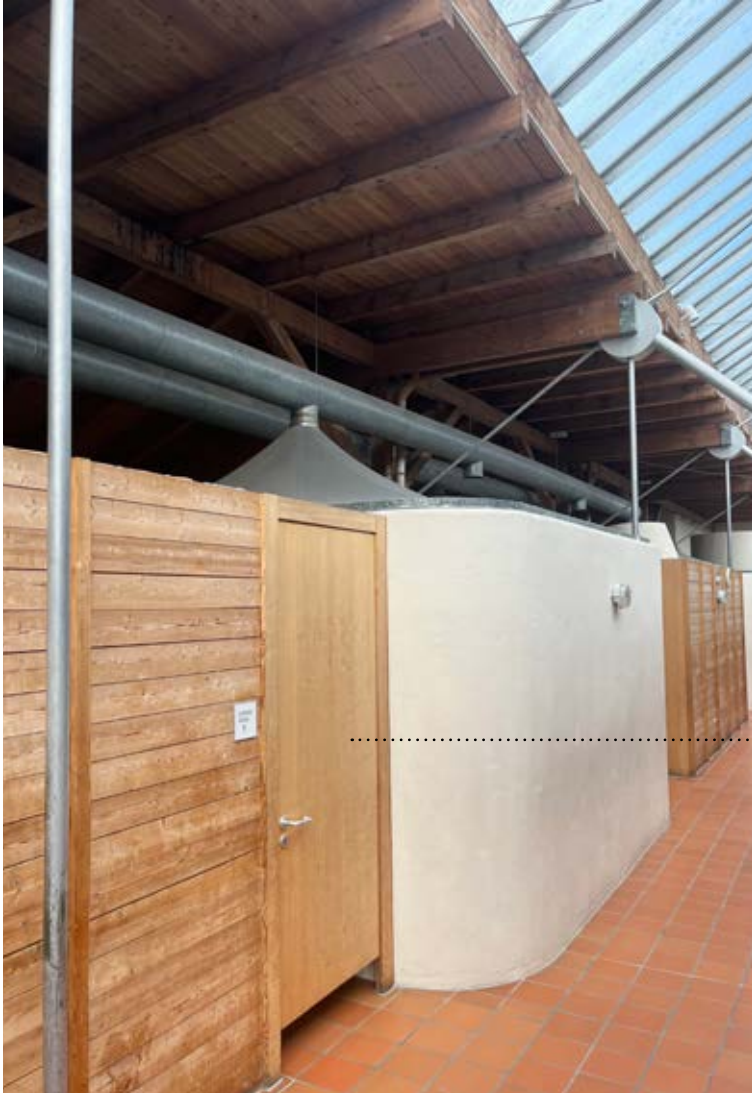
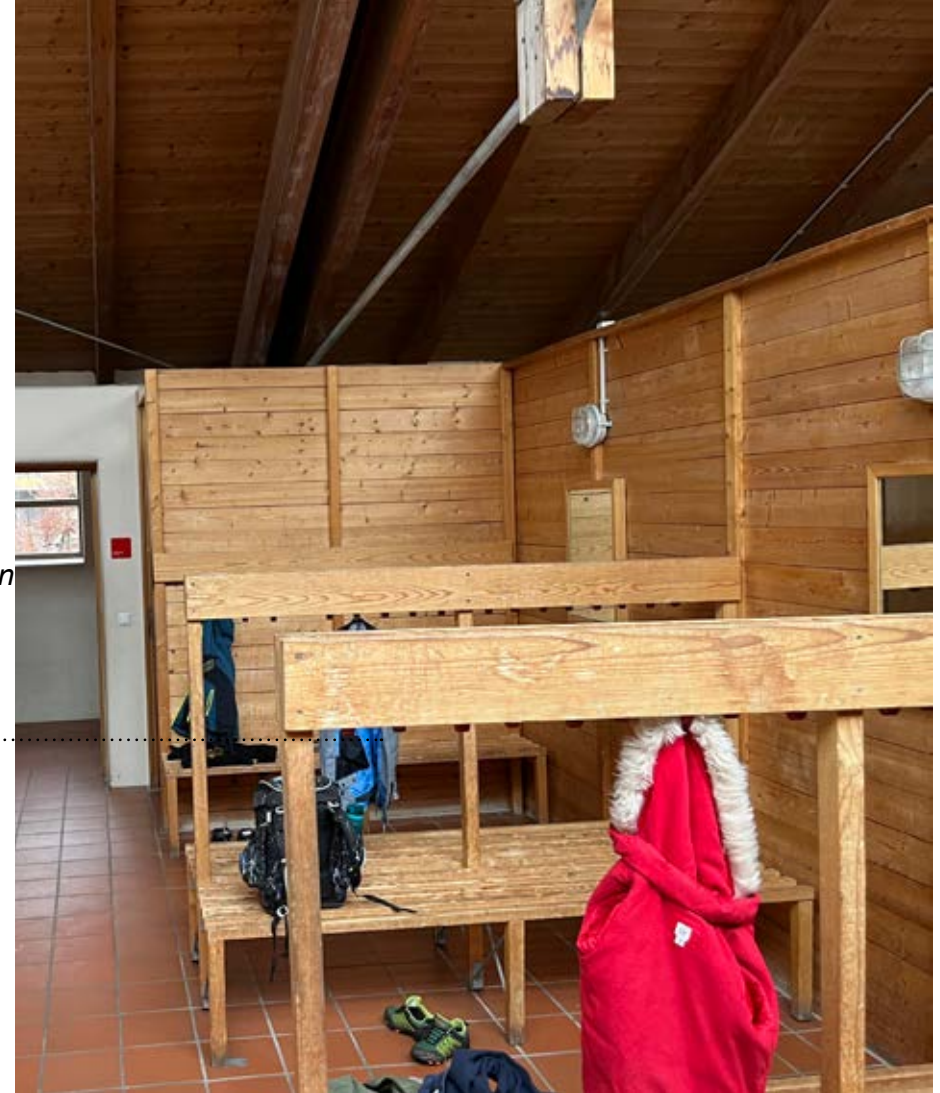
## Umkleiden

Wandverkleidungen und  
Türen aus Fichten,  
**Zustand:** abgenutzt,  
funktional i.O.

*Oberflächen behandeln  
und ggf. erneuern,  
Stauraum, Boden-  
verankerung, etc. zu  
prüfen*

Wandverkleidungen und Möbel ggf. erneuern, sanieren oder ersetzen

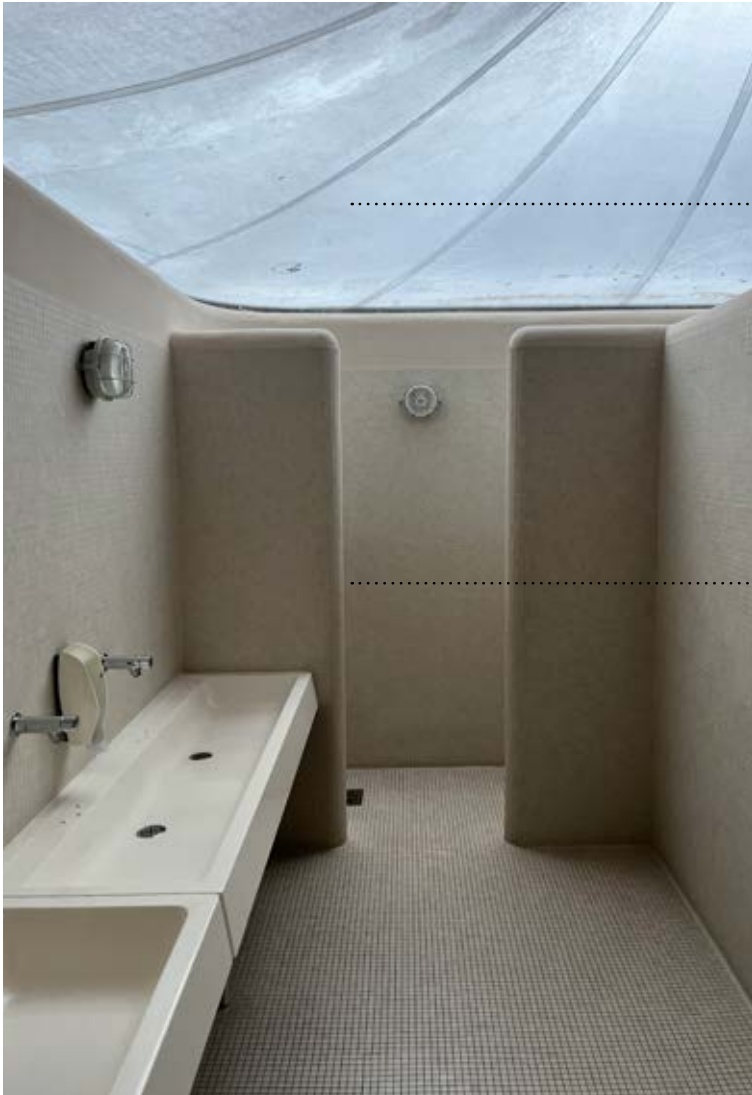
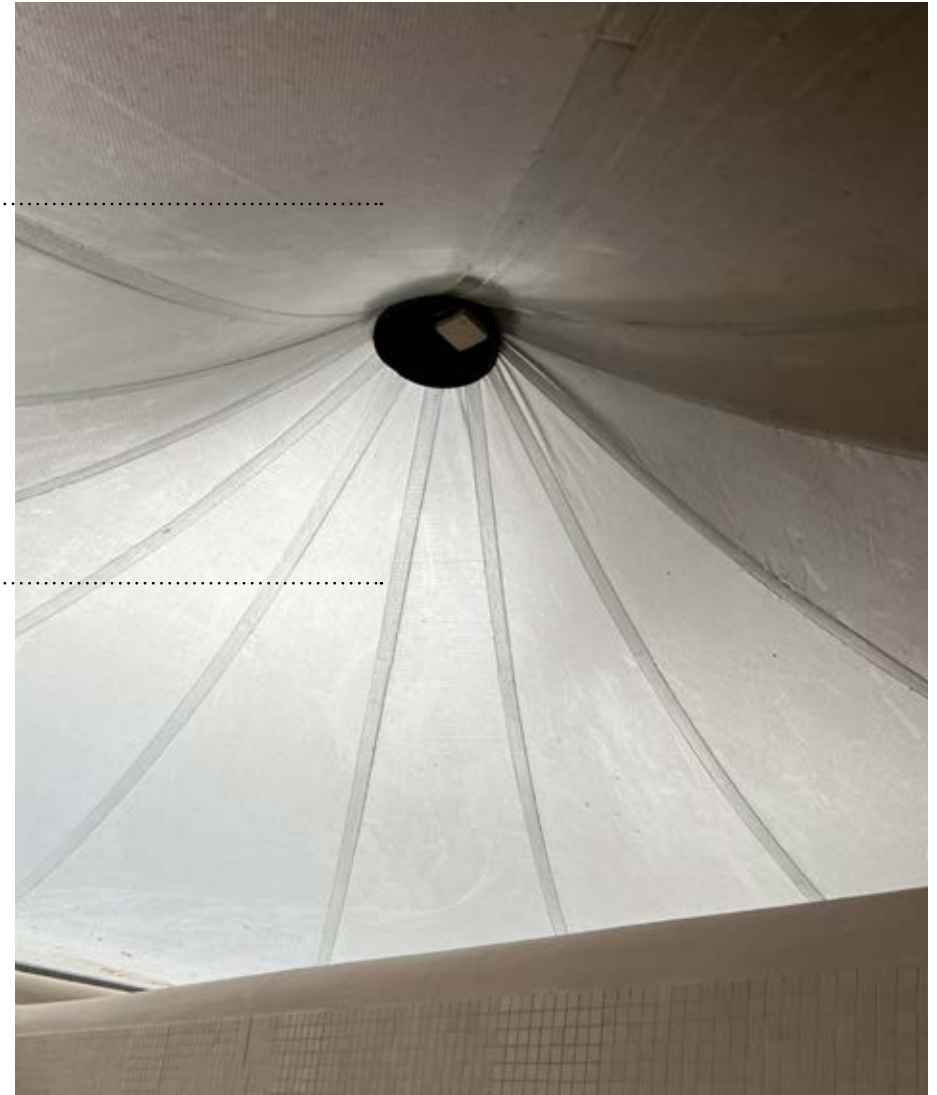
## Nasszellen

Mosaikfliesen an Wand und Boden  
**Zustand:** Abdichtung überprüfen,  
optisch i.O.

Oberflächen  
Membran prüfen

Abdichtung & Fugen  
prüfen

ggf. neu verfliesen, Deckenmembran untersuchen und ggf. erneuern

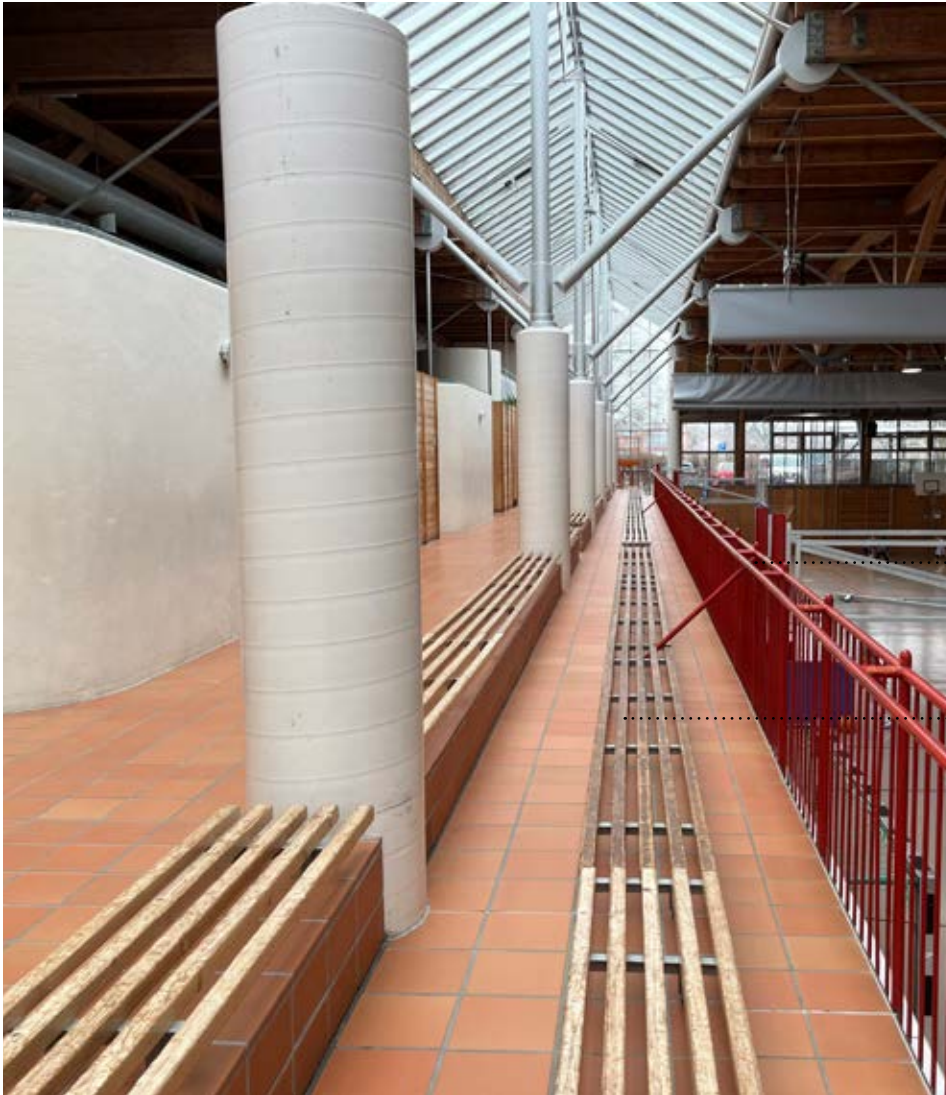
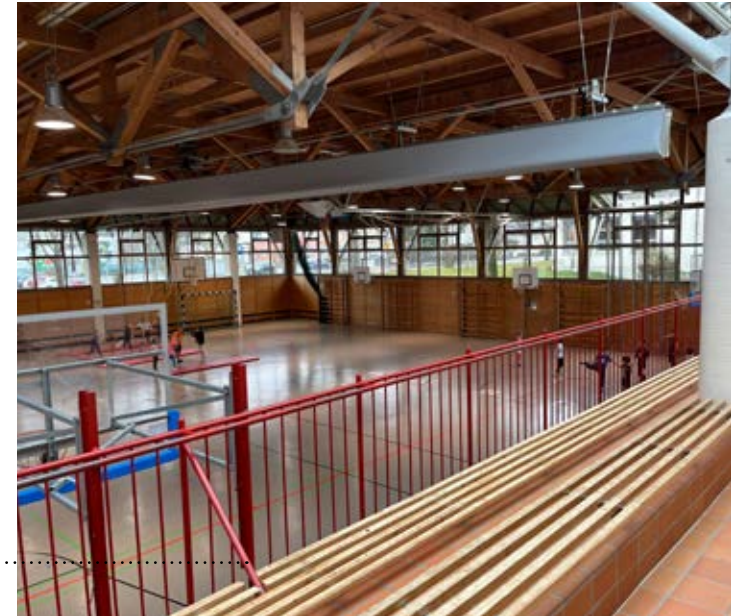
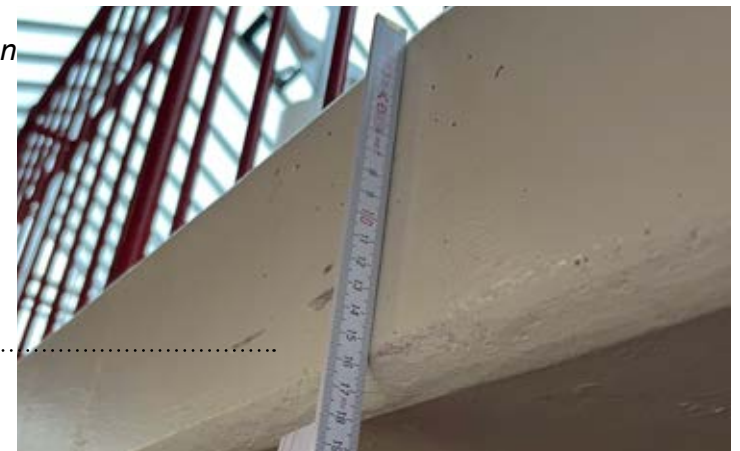
## Tribüne & Geländer

Tribünenbestuhlung aus Fichte,  
**Zustand:** abgenutzt, funktional i.O.,  
Geländeroberfläche abgenutzt, Statik  
durch zu prüfen.

Geländerstatik  
prüfen

Tribünenbestuhlung  
erneuern oder sanieren

Tragfähigkeit prüfen

Tribünenbestuhlung erneuern, Geländer ggf. austauschen oder neu lackieren

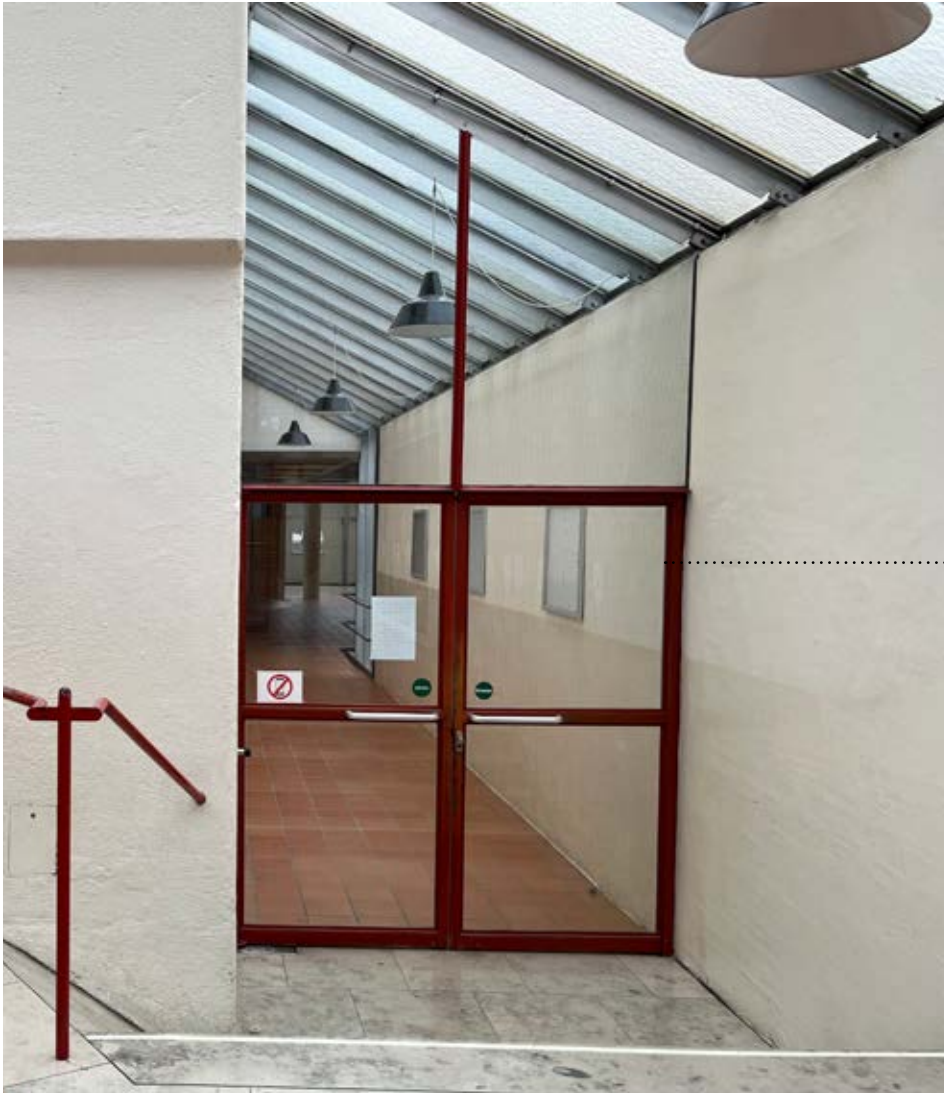
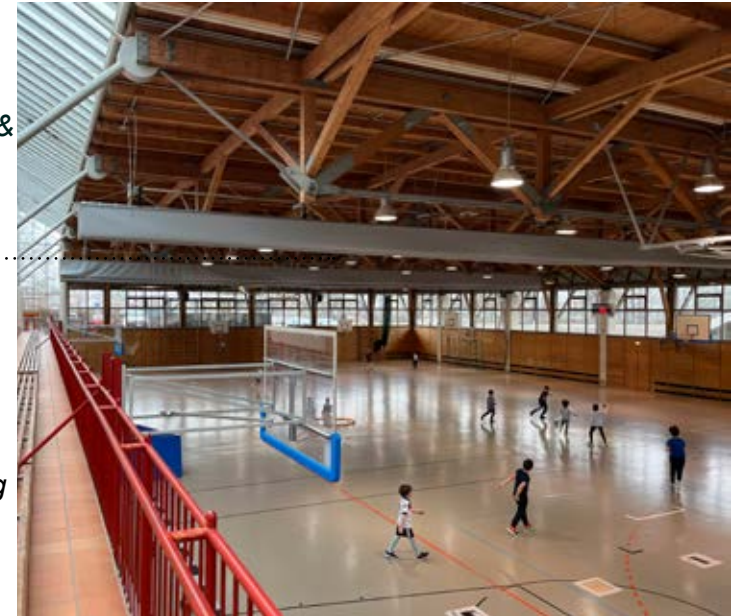
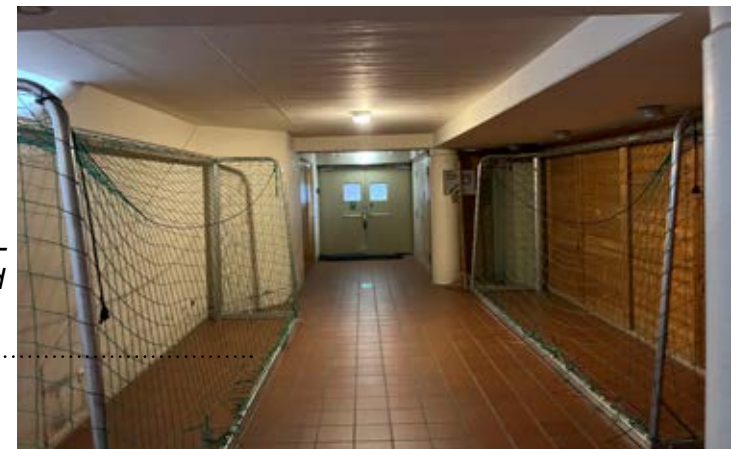
*Sanierung exemplarisch an folgende Bauteilen*

*Übergang nächster  
Brandabschnitt,  
T30RS Tür notwendig  
und aktuell nicht  
vorhanden.*

*teilweise keine Brand-  
lastfreien Flucht- und  
Rettungswege  
vorhanden*

*Pürfen von NRWs,  
RWAs, sowie  
Nachstromöffnungen &  
Anforderungen an  
Dachtragwerk gem.  
VStättVO*
