## **Bundes-Förderprogramm: „Sanierung kommunaler Sportstätten“**

**Gebäude:** Mehrzweckhalle (Schulturnhalle mit interdisziplinärer Nutzung (Sport, Veranstaltungen, etc.)

#### **Baujahr:** 1975

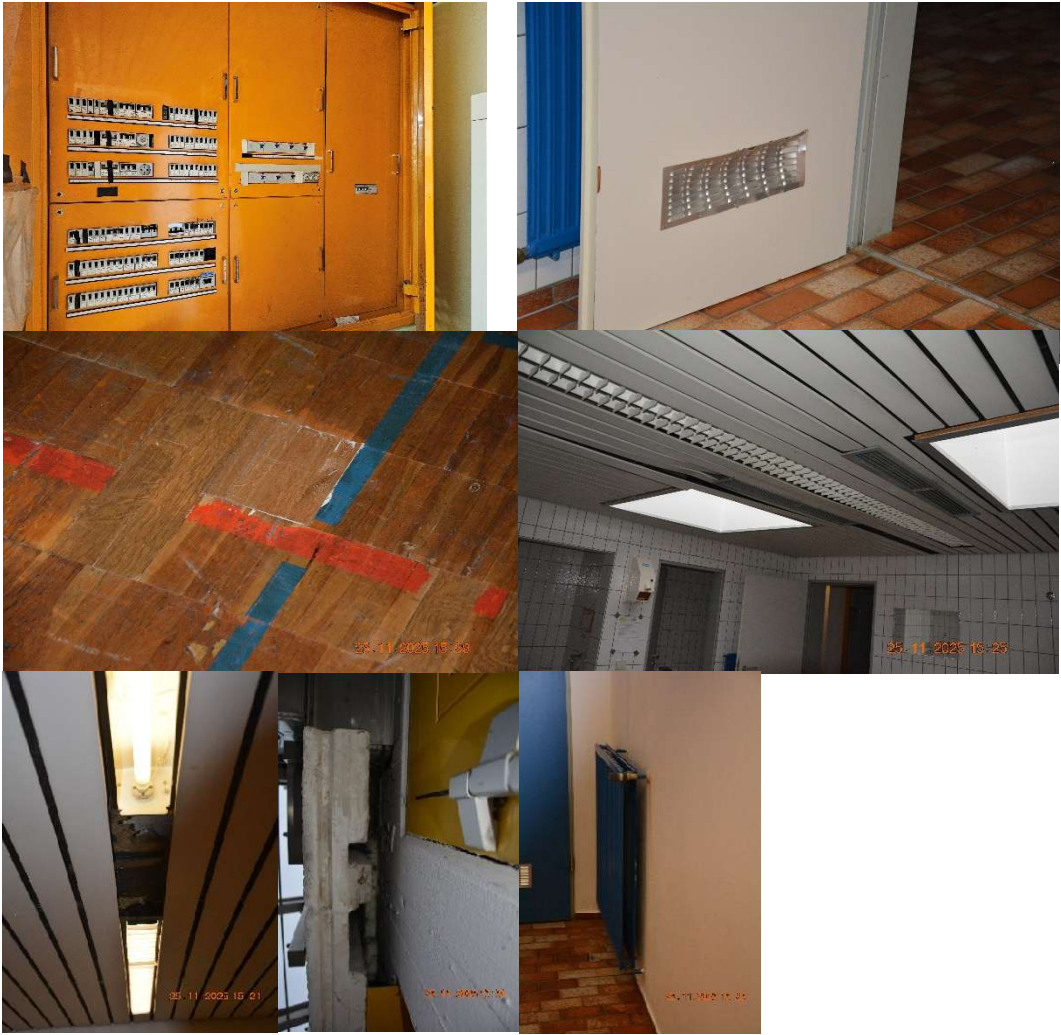
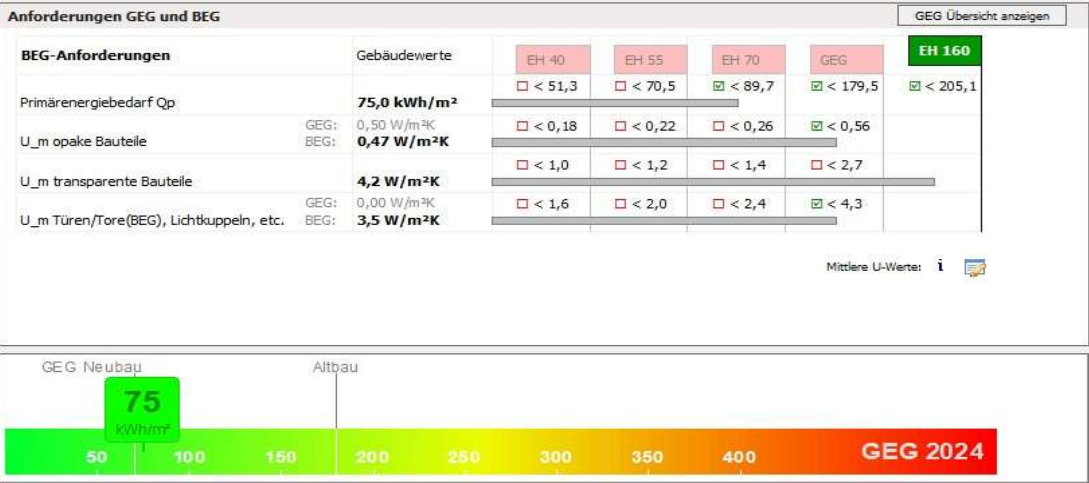
- Stahlbetonaußenwände mit Waschbeton-Sichtfassade, teilweise Stahlbeton-Außenwände sichtbar (EG)
- Keine Dämmung der Bodenplatte vorhanden
- Dämmung auf Dach aus Trapezblech, Sanierung im Jahr 2000
- Abgehängte Hallenakustikdecke aus Holzlamellen mit eingebauter Beleuchtung (Leuchtstoffröhren, Baujahrszustand)
- Fenster und Türen aus Aluminium mit Zweifachverglasung, teilweise immense Wärmebrücken vorhanden;
- aktuell Warmwasserbereitung mangelhaft, Legionellenproblematik
- Lüftungsanlage ohne Wärmerückgewinnung (teilweise unzureichend gedämmte Leitungsführung)
- Beheizung über Hackschnitzelheizung der Schule (Nahwärme), aktuell hohe Vorlauftemperaturen, Rippenheizkörper (Baujahrszustand)
- WC- und Duschanlagen in schlechtem Zustand
- Hallenboden in schlechtem Zustand (Foto 3)
- Elektroverteilung in Baujahrszustand

Darstellung Ist-Zustand, Bild-Quelle: Bilanzierungssoftware Hottgenroth Energieberater  
Wohnen und Gewerbe

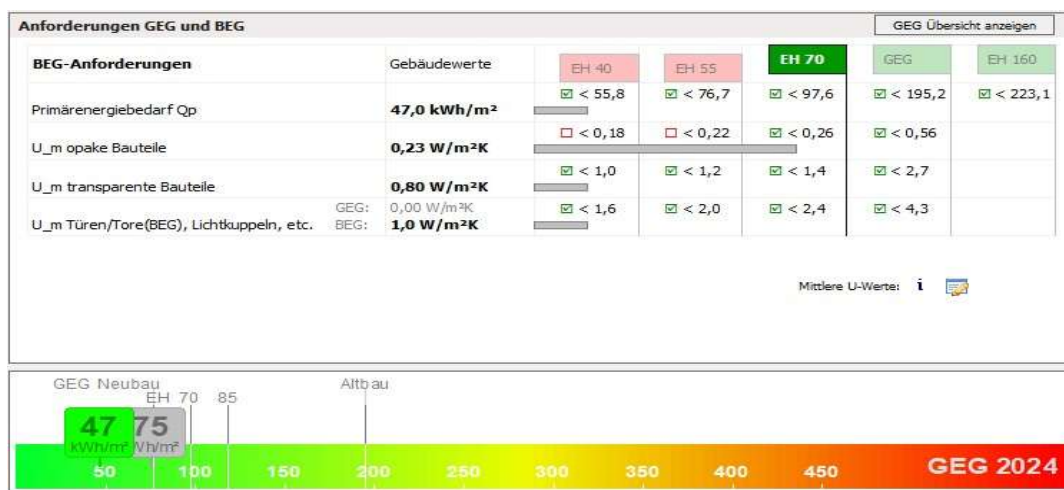
Mit den vorgeschlagenen energetischen Maßnahmen ist, wie aus der folgenden Grafik zu entnehmen ist, ein **Effizienzgebäude 70** als Zielzustand realistisch abbildbar;

Darstellung Zielzustand nach Sanierung, Bild-Quelle: Bilanzierungssoftware Hottgenroth Energieberater Wohnen und Gewerbe

- Erneuerung und Dämmung der Außenfassade und der Sockelbereiche
- Erneuerung der Fenster, P.-R.-Fassaden, Türen und Außentore
- Zusätzliche Dämmung des Daches geeignet zum Anbringen einer PV-Anlage
- Erneuerung des Hallen-Fußbodens, Einbau einer zusätzlichen Dämmung
- Sanierung der Lüftungsanlage mit Einbau einer Wärmerückgewinnung
- Hydraulischer Abgleich des Heizsystems mit Erneuerung der Heizkörper
- Erneuerung der Hallendecke mit Einbau einer energieeffizienten und zeitgemäßen LED-Beleuchtung
- Austausch der Leuchtstoffröhren-Beleuchtung im gesamten Gebäude
- Erneuerung der Elektroinstallation
- Sanierung der Wasch- und Umkleieräume, sowie der Sanitärinstallation; Einbau von bedarfsgerechter, energiesparender Ausstattung
