# Gutachterliche Stellungnahme Schadstofferkundung

| <b>In Sachen:</b> | Gemeindehaus/Feuerwehr Brauneberg |
| <b>Objektadresse:</b> | Dusemonder Str. 50<br>54472 Brauneberg |
| <b>Leistungsbeschreibung:</b> | Erstellung Schadstoffgutachten |

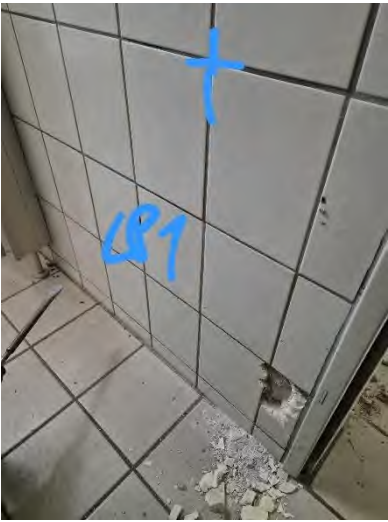
| | <b>Probenbezeichnung:</b> | <b>LP 1</b> | |

| | <b>Baustoffbezeichnung:</b> | Fliesenfuge | |
| | <b>Entnahmestelle:</b> | EG – WC Herren – Wand | |
| | <b>Abfalldeklaration (AVV):</b> | AVV 17 01 07<br>Gemische aus Beton, Ziegeln, Fliesen und Keramik mit Ausnahme derjenigen, die unter 170106 fallen | |
| | <b>Abfalleinstufung:</b> | nicht gefährlich | gefährlich |

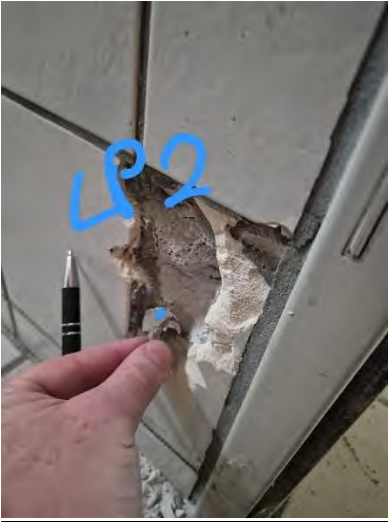
| | <b>Probenbezeichnung:</b> | <b>LP 2</b> | |

| | <b>Baustoffbezeichnung:</b> | Fliesenkleber | |
| | <b>Entnahmestelle:</b> | EG – WC Herren – Wand | |
| | <b>Abfalldeklaration (AVV):</b> | AVV 17 01 07<br>Gemische aus Beton, Ziegeln, Fliesen und Keramik mit Ausnahme derjenigen, die unter 170106 fallen | |
| | <b>Abfalleinstufung:</b> | nicht gefährlich | gefährlich |

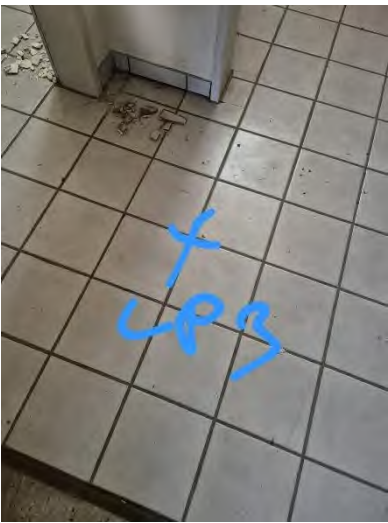
| | <b>Probenbezeichnung:</b> | <b>LP 3</b> | |

| | <b>Baustoffbezeichnung:</b> | Fliesenfuge | |
| | <b>Entnahmestelle:</b> | EG – WC Flur – Boden | |
| | <b>Abfalldeklaration (AVV):</b> | AVV 17 01 07<br>Gemische aus Beton, Ziegeln, Fliesen und Keramik mit Ausnahme derjenigen, die unter 170106 fallen | |
| | <b>Abfalleinstufung:</b> | nicht gefährlich | gefährlich |

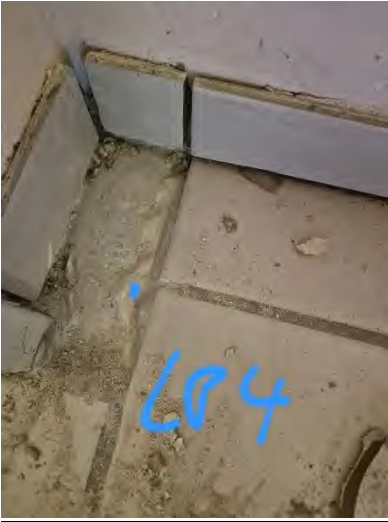
| | <b>Probenbezeichnung:</b> | <b>LP 4</b> | |

| | <b>Baustoffbezeichnung:</b> | Dünnbettmörtel | |
| | <b>Entnahmestelle:</b> | EG – WC Flur – Boden | |
| | <b>Abfalldeklaration (AVV):</b> | AVV 17 01 07<br>Gemische aus Beton, Ziegeln, Fliesen und Keramik mit Ausnahme derjenigen, die unter 170106 fallen | |
| | <b>Abfalleinstufung:</b> | nicht gefährlich | gefährlich |

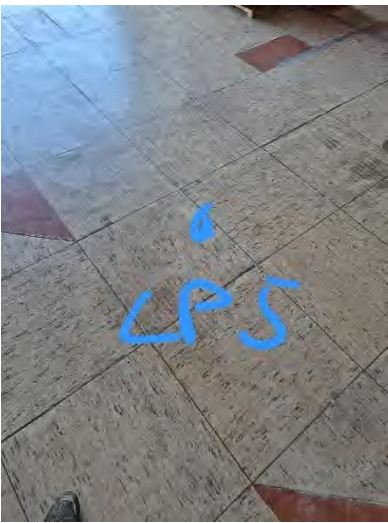
| | <b>Probenbezeichnung:</b> | <b>LP 5</b> | |

| | <b>Baustoffbezeichnung:</b> | PVC-Bodenbelag | |
| | <b>Entnahmestelle:</b> | EG – FR1 – Boden | |
| | <b>Abfalldeklaration (AVV):</b> | AVV 17 09 04<br>gemischte Bau- und Abbruchabfälle mit Ausnahme derjenigen, die unter 170901, 170902 und 170903 fallen | |
| | <b>Abfalleinstufung:</b> | nicht gefährlich | gefährlich |

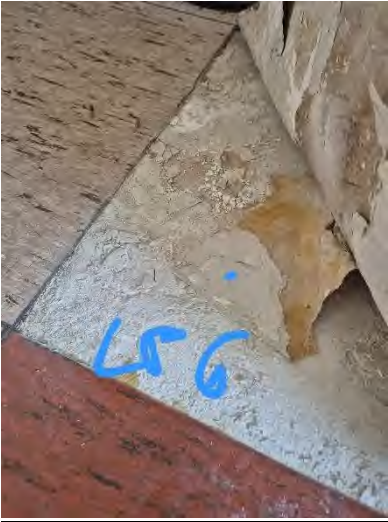
| | <b>Probenbezeichnung:</b> | <b>LP 6</b> | |

| | <b>Baustoffbezeichnung:</b> | Klebemörtel | |
| | <b>Entnahmestelle:</b> | EG – FR1 – Boden | |
| | <b>Abfalldeklaration (AVV):</b> | AVV 17 01 07<br>Gemische aus Beton, Ziegeln, Fliesen und Keramik mit Ausnahme derjenigen, die unter 170106 fallen | |
| | <b>Abfalleinstufung:</b> | nicht gefährlich | gefährlich |

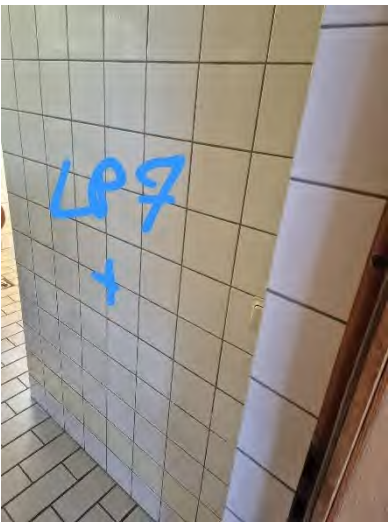
| | <b>Probenbezeichnung:</b> | <b>LP 7</b> | |

| | <b>Baustoffbezeichnung:</b> | Fliesenfuge | |
| | <b>Entnahmestelle:</b> | EG – WC 2 Damen – Wand | |
| | <b>Abfalleinstufung:</b> | nicht gefährlich | gefährlich |

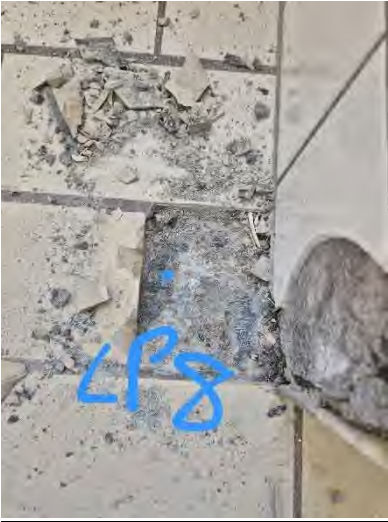
| | <b>Probenbezeichnung:</b> | <b>LP 8</b> | |

| | <b>Baustoffbezeichnung:</b> | Fliesenkleber | |
| | <b>Entnahmestelle:</b> | EG – WC 2 Damen – Boden | |
| | <b>Abfalleinstufung:</b> | nicht gefährlich | gefährlich |

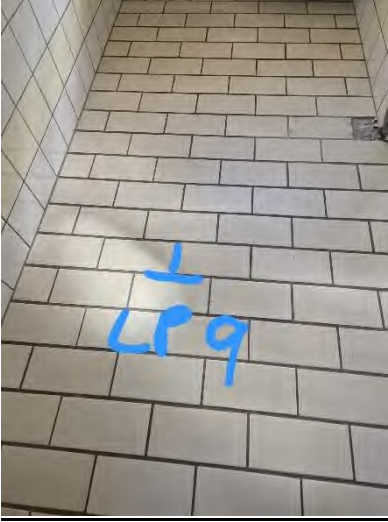
| | <b>Probenbezeichnung:</b> | <b>LP 9</b> | |

| | <b>Baustoffbezeichnung:</b> | Fliesenfuge | |
| | <b>Entnahmestelle:</b> | EG – WC 2 Damen – Boden | |
| | <b>Abfalleinstufung:</b> | nicht gefährlich | gefährlich |

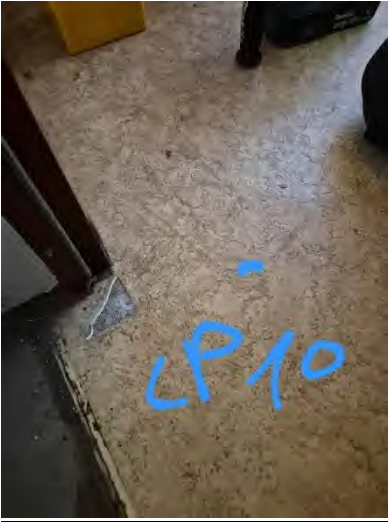
| | <b>Probenbezeichnung:</b> | <b>LP 10</b> | |

| | <b>Baustoffbezeichnung:</b> | PVC-Bodenbelag | |
| | <b>Entnahmestelle:</b> | EG – FR2 – Boden | |
| | <b>Abfalldeklaration (AVV):</b> | AVV 17 09 04<br>gemischte Bau- und Abbruchabfälle mit Ausnahme derjenigen, die unter 170901, 170902 und 170903 fallen | |
| | <b>Abfalleinstufung:</b> | nicht gefährlich | gefährlich |

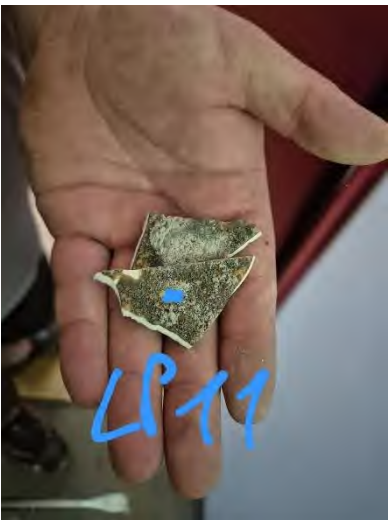
| | <b>Probenbezeichnung:</b> | <b>LP 11</b> | |

| | <b>Baustoffbezeichnung:</b> | Bodenbelagskleber | |
| | <b>Entnahmestelle:</b> | EG – FR2 – Boden | |
| | <b>Abfalleinstufung:</b> | nicht gefährlich | gefährlich |

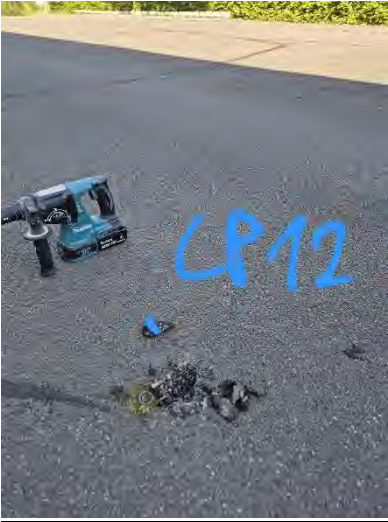
| | <b>Probenbezeichnung:</b> | <b>LP 12</b> | |

| | <b>Baustoffbezeichnung:</b> | Asphaltbelag | |
| | <b>Entnahmestelle:</b> | Parkfläche | |
| | <b>Abfalleinstufung:</b> | nicht gefährlich | gefährlich |

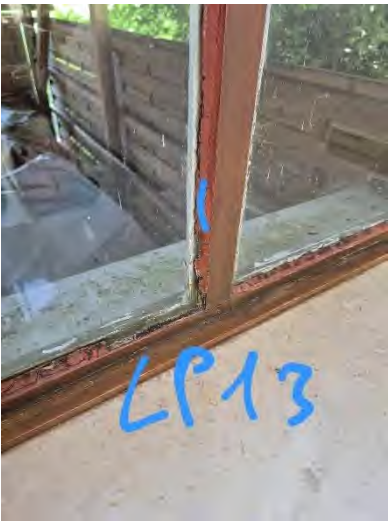
| | <b>Probenbezeichnung:</b> | <b>LP 13</b> | |

| | <b>Baustoffbezeichnung:</b> | Fensterkitt | |
| | <b>Entnahmestelle:</b> | EG/OG – Treppenhaus – Fenster | |
| | <b>Abfalleinstufung:</b> | nicht gefährlich | gefährlich |

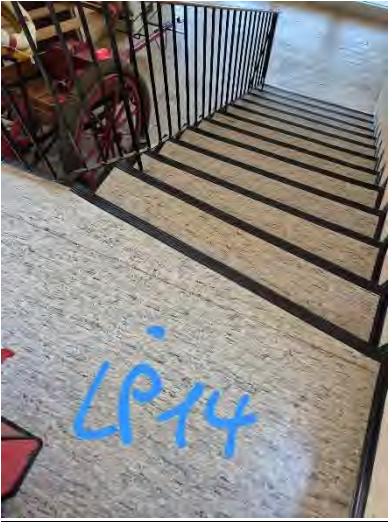
| | <b>Probenbezeichnung:</b> | <b>LP 14</b> | |

| | <b>Baustoffbezeichnung:</b> | PVC-Bodenbelag | |
| | <b>Entnahmestelle:</b> | EG/OG – Treppenhaus – Boden | |
| | <b>Abfalldeklaration (AVV):</b> | AVV 17 09 04<br>gemischte Bau- und Abbruchabfälle<br>mit Ausnahme derjenigen, die unter<br>170901, 170902 und 170903 fallen | |
| | <b>Abfalleinstufung:</b> | nicht gefährlich | gefährlich |

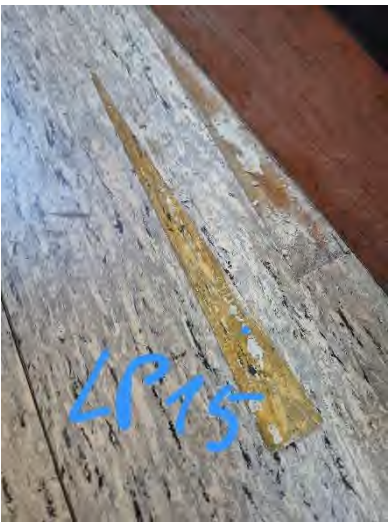
| | <b>Probenbezeichnung:</b> | <b>LP 15</b> | |

| | <b>Baustoffbezeichnung:</b> | Bodenbelagskleber | |
| | <b>Entnahmestelle:</b> | EG/OG – Treppenhaus – Boden | |
| | <b>Abfalldeklaration (AVV):</b> | AVV 17 09 04<br>gemischte Bau- und Abbruchabfälle<br>mit Ausnahme derjenigen, die unter<br>170901, 170902 und 170903 fallen | |
| | <b>Abfalleinstufung:</b> | nicht gefährlich | gefährlich |

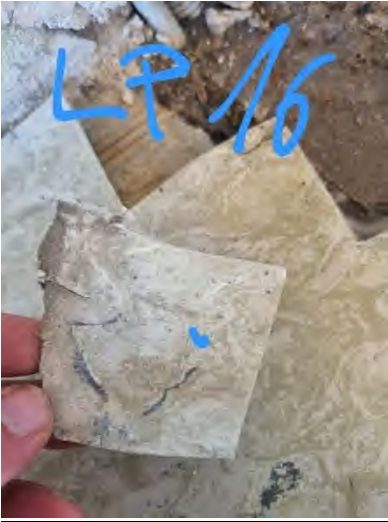
| | <b>Probenbezeichnung:</b> | <b>LP 16</b> | |

| | <b>Baustoffbezeichnung:</b> | PVC-Bodenbelag | |
| | <b>Entnahmestelle:</b> | OG – Saal – Boden | |
| | <b>Abfalldeklaration (AVV):</b> | AVV 17 09 04<br>gemischte Bau- und Abbruchabfälle<br>mit Ausnahme derjenigen, die unter<br>170901, 170902 und 170903 fallen | |
| | <b>Abfalleinstufung:</b> | nicht gefährlich | gefährlich |

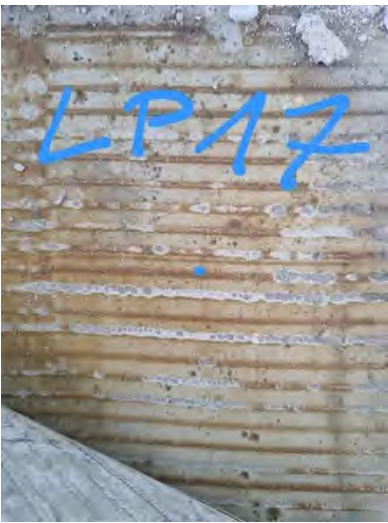
| | <b>Probenbezeichnung:</b> | <b>LP 17</b> | |

| | <b>Baustoffbezeichnung:</b> | Bodenbelagskleber | |
| | <b>Entnahmestelle:</b> | OG – Saal – Boden | |
| | <b>Abfalldeklaration (AVV):</b> | AVV 17 09 04<br>gemischte Bau- und Abbruchabfälle<br>mit Ausnahme derjenigen, die unter<br>170901, 170902 und 170903 fallen | |
| | <b>Abfalleinstufung:</b> | nicht gefährlich | gefährlich |

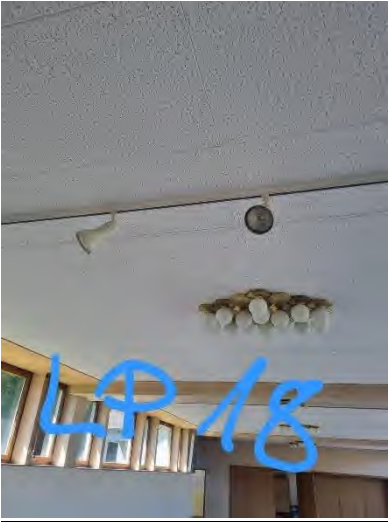
| | <b>Probenbezeichnung:</b> | <b>LP 18</b> | |

| | <b>Baustoffbezeichnung:</b> | Mineralfaserplatte | |
| | <b>Entnahmestelle:</b> | OG – Saal – Decke | |
| | <b>Abfalleinstufung:</b> | nicht gefährlich | gefährlich |

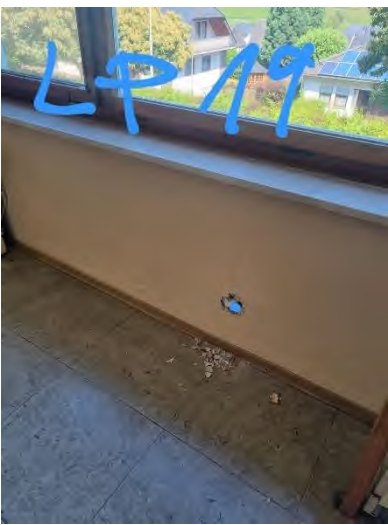
| | <b>Probenbezeichnung:</b> | <b>LP 19</b> | |

| | <b>Baustoffbezeichnung:</b> | Styropor | |
| | <b>Entnahmestelle:</b> | OG – Saal – Wand | |
| | <b>Abfalleinstufung:</b> | nicht gefährlich | gefährlich |

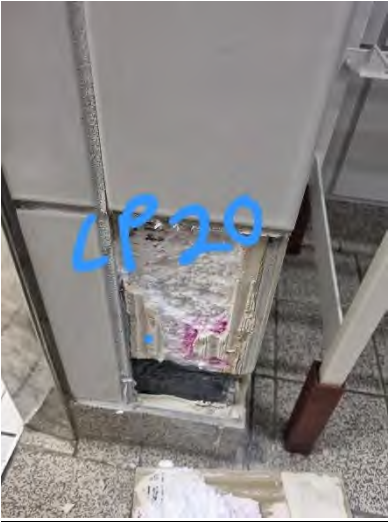
| | <b>Probenbezeichnung:</b> | <b>LP 20</b> | |

| | <b>Baustoffbezeichnung:</b> | Fliesenkleber | |
| | <b>Entnahmestelle:</b> | OG – Kühlhaus – Wand | |
| | <b>Abfalleinstufung:</b> | nicht gefährlich | gefährlich |

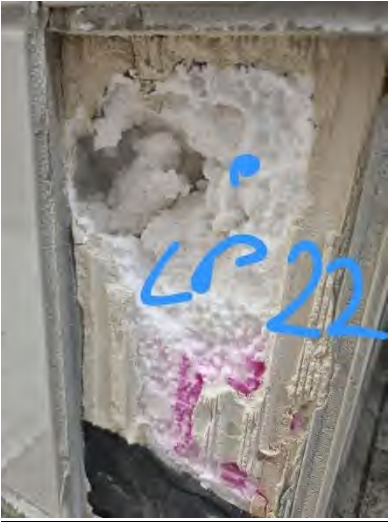
| | Probenbezeichnung: | LP 22 | |

| | Baustoffbezeichnung: | Styropor | |
| | Entnahmestelle: | OG – Kühlhaus – Wand | |
| | Abfalleinstufung: | nicht gefährlich | gefährlich |

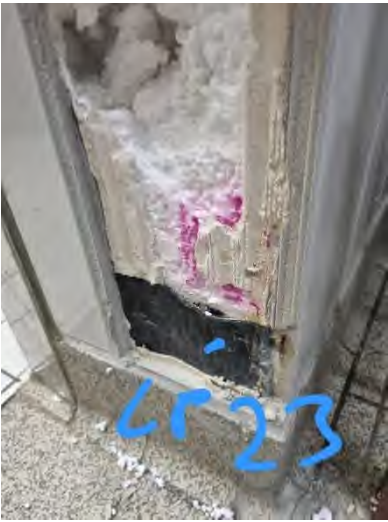
| | Probenbezeichnung: | LP 23 | |

| | Baustoffbezeichnung: | Bitumenbahn | |
| | Entnahmestelle: | OG – Kühlhaus – Wand | |
| | Abfalleinstufung: | nicht gefährlich | gefährlich |

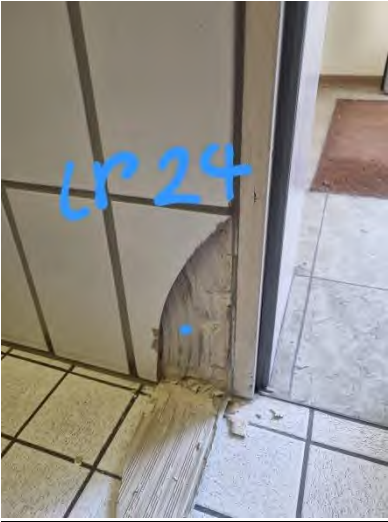
| | <b>Probenbezeichnung:</b> | <b>LP 24</b> | |

| | <b>Baustoffbezeichnung:</b> | Fliesenkleber | |
| | <b>Entnahmestelle:</b> | OG – Küche – Wand | |
| | <b>Abfalleinstufung:</b> | nicht gefährlich | gefährlich |

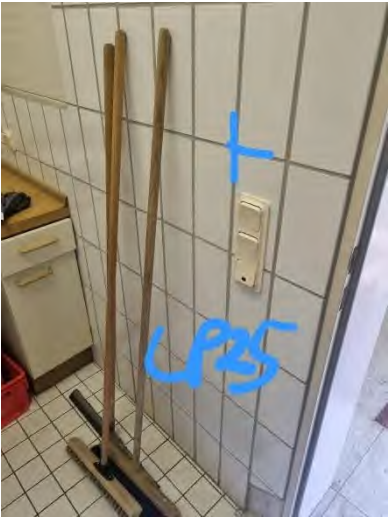
| | <b>Probenbezeichnung:</b> | <b>LP 25</b> | |

| | <b>Baustoffbezeichnung:</b> | Fliesenfuge | |
| | <b>Entnahmestelle:</b> | OG – Küche – Wand | |
| | <b>Abfalleinstufung:</b> | nicht gefährlich | gefährlich |

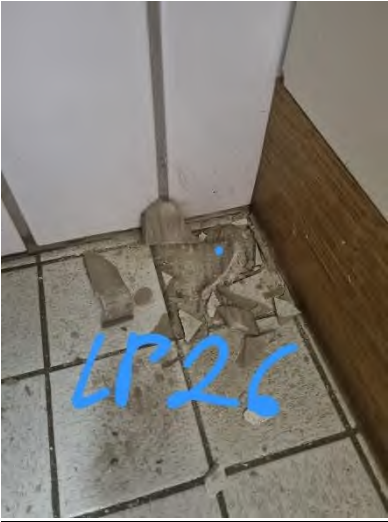
| | <b>Probenbezeichnung:</b> | <b>LP 26</b> | |

| | <b>Baustoffbezeichnung:</b> | Fliesenkleber | |
| | <b>Entnahmestelle:</b> | OG – Küche – Boden | |
| | <b>Abfalleinstufung:</b> | nicht gefährlich | gefährlich |

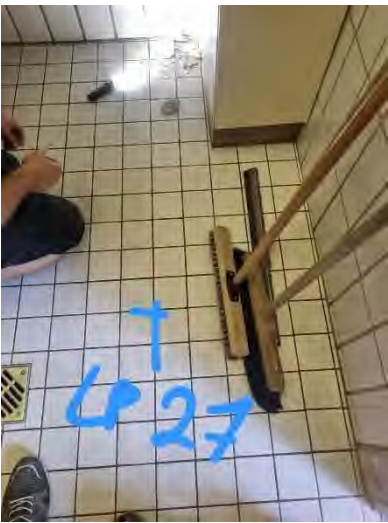
| | <b>Probenbezeichnung:</b> | <b>LP 27</b> | |

| | <b>Baustoffbezeichnung:</b> | Fliesenfuge | |
| | <b>Entnahmestelle:</b> | OG – Küche – Boden | |
| | <b>Abfalleinstufung:</b> | nicht gefährlich | gefährlich |

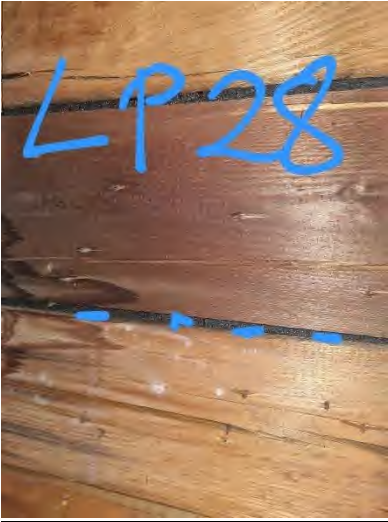
| | <b>Probenbezeichnung:</b> | <b>LP 28</b> | |

| | <b>Baustoffbezeichnung:</b> | Bitumenbahn | |
| | <b>Entnahmestelle:</b> | DG – Dachfläche oberhalb Holzvertäflung | |
| | <b>Abfalleinstufung:</b> | nicht gefährlich | gefährlich |

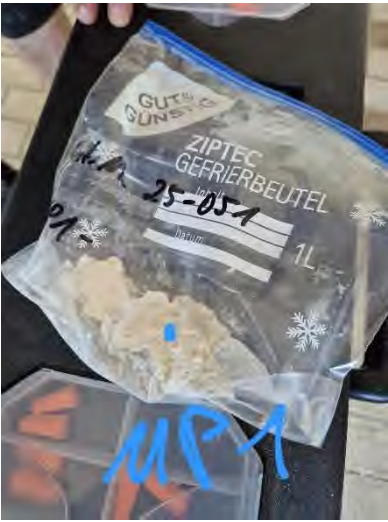
| | <b>Probenbezeichnung:</b> | <b>MP 1</b> | |

| | <b>Baustoffbezeichnung:</b> | Wandputz | |
| | <b>Entnahmestelle:</b> | EG – WC-Flur; FR1; FR2; FR4; FR5 | |
| | <b>Abfalleinstufung:</b> | nicht gefährlich | gefährlich |

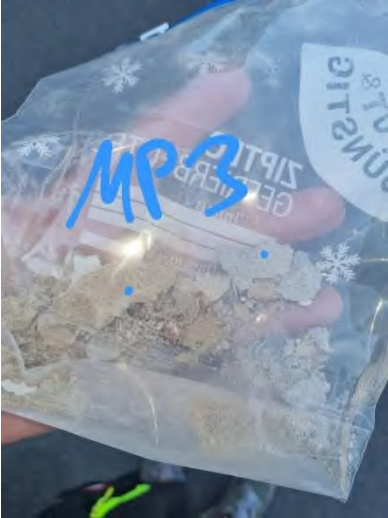
| | <b>Probenbezeichnung:</b> | <b>MP 3</b> | |

| | <b>Baustoffbezeichnung:</b> | Wandputz | |
| | <b>Entnahmestelle:</b> | Fassade | |

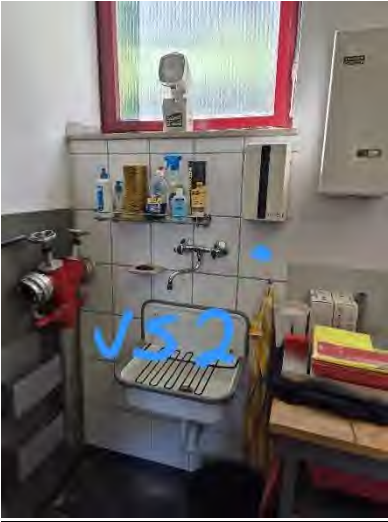
| | <b>Probenbezeichnung:</b> | <b>VS 2</b> | |

| | <b>Baustoffverdacht:</b> | Fliesenkleber | |
| | <b>Schadstoffverdacht:</b> | Asbest | |
| | <b>Abfalleinstufung:</b> | nicht gefährlich | gefährlich |

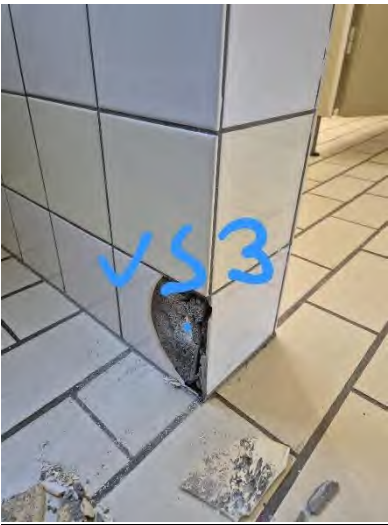
| | <b>Probenbezeichnung:</b> | <b>VS 3</b> | |

| | <b>Baustoffverdacht:</b> | Fliesenkleber | |
| | <b>Schadstoffverdacht:</b> | Asbest | |
| | <b>Abfalleinstufung:</b> | nicht gefährlich | gefährlich |

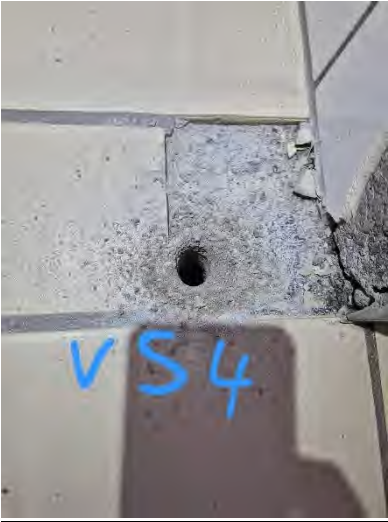
| | <b>Probenbezeichnung:</b> | <b>VS 4</b> | |

| | <b>Baustoffverdacht:</b> | Sperrbahn oder Dämmung | |
| | <b>Schadstoffverdacht:</b> | Asbest / PAK / KMF/WHO-Fasern | |
| | <b>Abfalleinstufung:</b> | nicht gefährlich | gefährlich |

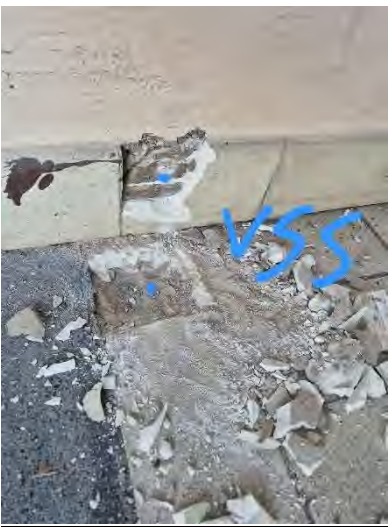
| | <b>Probenbezeichnung:</b> | <b>VS 5</b> | |

| | <b>Baustoffverdacht:</b> | Fliesenkleber | |
| | <b>Schadstoffverdacht:</b> | Asbest | |
| | <b>Abfalleinstufung:</b> | nicht gefährlich | gefährlich |

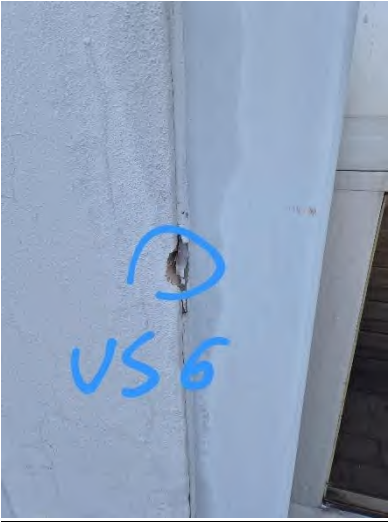
| | <b>Probenbezeichnung:</b> | <b>VS 6</b> | |

| | <b>Baustoffverdacht:</b> | Dehnfuge | |
| | <b>Schadstoffverdacht:</b> | PCB | |
| | <b>Abfalleinstufung:</b> | nicht gefährlich | gefährlich |

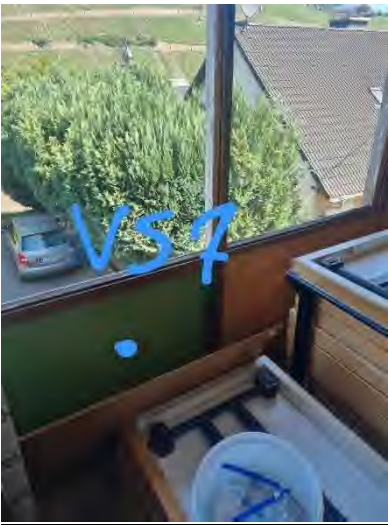
| | <b>Probenbezeichnung:</b> | <b>VS 7</b> | |

| | <b>Baustoffverdacht:</b> | Dämmung | |
| | <b>Schadstoffverdacht:</b> | KMF/WHO-Fasern | |
| | <b>Abfalleinstufung:</b> | nicht gefährlich | gefährlich |

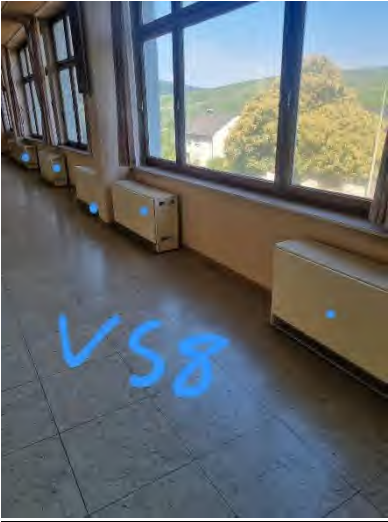
| | <b>Probenbezeichnung:</b> | <b>VS 8</b> | |

| | <b>Baustoffverdacht:</b> | Elektrospeicheröfen | |
| | <b>Schadstoffverdacht:</b> | Asbest | |
| | <b>Abfalleinstufung:</b> | nicht gefährlich | <b>gefährlich</b> |

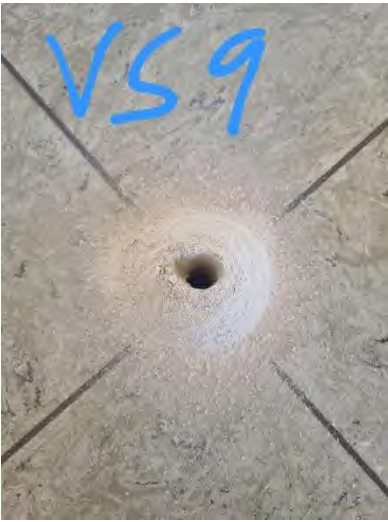
| | <b>Probenbezeichnung:</b> | <b>VS 9</b> | |

| | <b>Baustoffverdacht:</b> | Sperrbahn oder Dämmung | |
| | <b>Schadstoffverdacht:</b> | Asbest / PAK / KMF/WHO-Fasern | |
| | <b>Abfalleinstufung:</b> | nicht gefährlich | gefährlich |

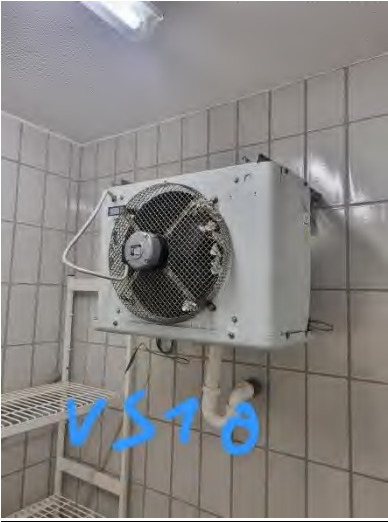
| | <b>Probenbezeichnung:</b> | <b>VS 10</b> | |

| | <b>Baustoffverdacht:</b> | Kältemittel | |
| | <b>Schadstoffverdacht:</b> | FCKW | |
| | <b>Abfalleinstufung:</b> | nicht gefährlich | <b>gefährlich</b> |

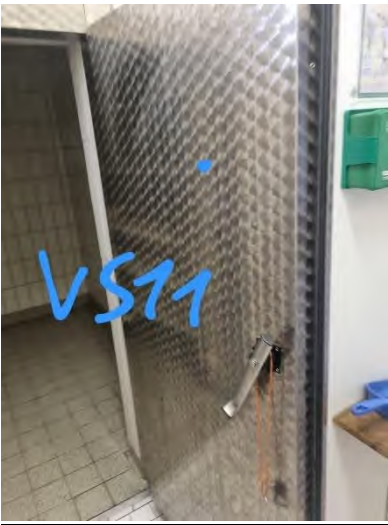
| | <b>Baustoffverdacht:</b> | Dämmung innerhalb der Tür | |
| | <b>Schadstoffverdacht:</b> | HBCD + FCKW | |
| | <b>Abfalleinstufung:</b> | potenziell nicht gefährlich | gefährlich |

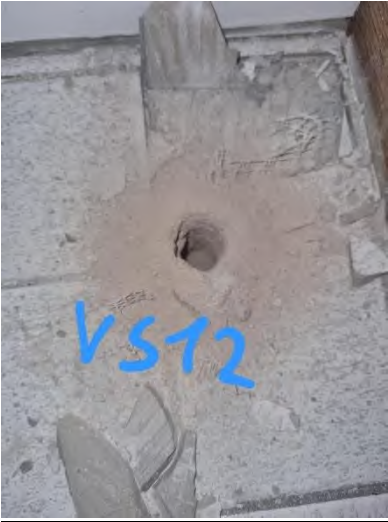
| | <b>Probenbezeichnung:</b> | <b>VS 12</b> | |

| | <b>Baustoffverdacht:</b> | Sperrbahn oder Dämmung | |
| | <b>Schadstoffverdacht:</b> | Asbest / PAK / KMF/WHO-Fasern | |
| | <b>Abfalleinstufung:</b> | nicht gefährlich | gefährlich |

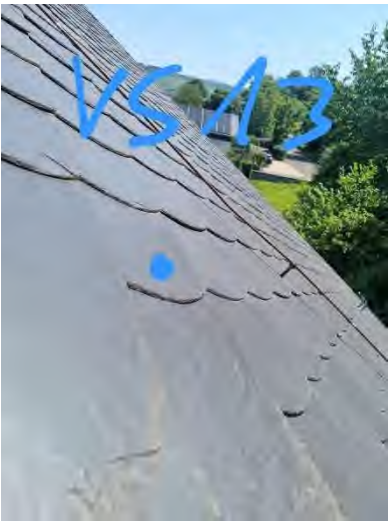
| | <b>Probenbezeichnung:</b> | <b>VS 13</b> | |

| | <b>Baustoffverdacht:</b> | Kunstschieferplatten | |
| | <b>Schadstoffverdacht:</b> | Asbest | |
