Hangrutsch östlich des Ortes

53533 Müsch an der Ahr

Geotechnisch-ingenieurgeologische Erkundung und Ursachenerforschung zur Rutschung

Abschlussgutachten mit Bewertung der Gefährdungslage und Aufzeigen von Gegenmaßnahmen

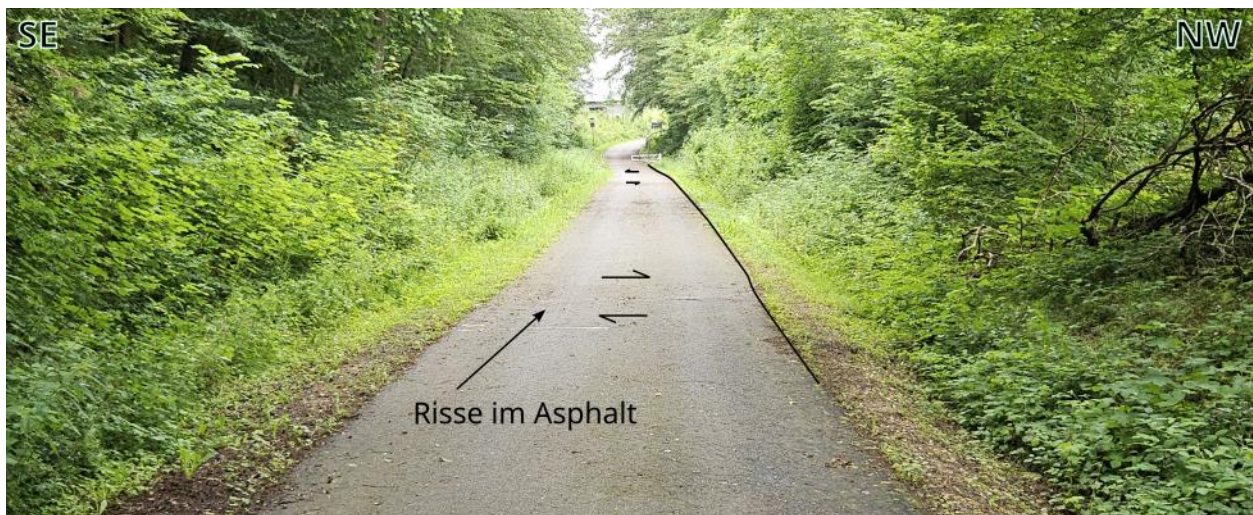
Der Rutschungskörper weist eine Fläche von ca. 2 ha auf und ist in der Anlage 1.1 und Anlage 1.2 in seiner Lage skizziert. Der in Bewegung geratene Böschungsabschnitt weist eine Länge von ca. 90 m bis 100 m parallel zur Ahr auf. Im Bereich des Radwegs (siehe Anlage 1.1) ist die Abgrenzung der Rutschung durch Risse im Asphalt des Radwegs möglich (siehe Abbildung 2).

Abbildung 2: Verschiebung in der Achse des Radwegs im Bereich der Rutschung.

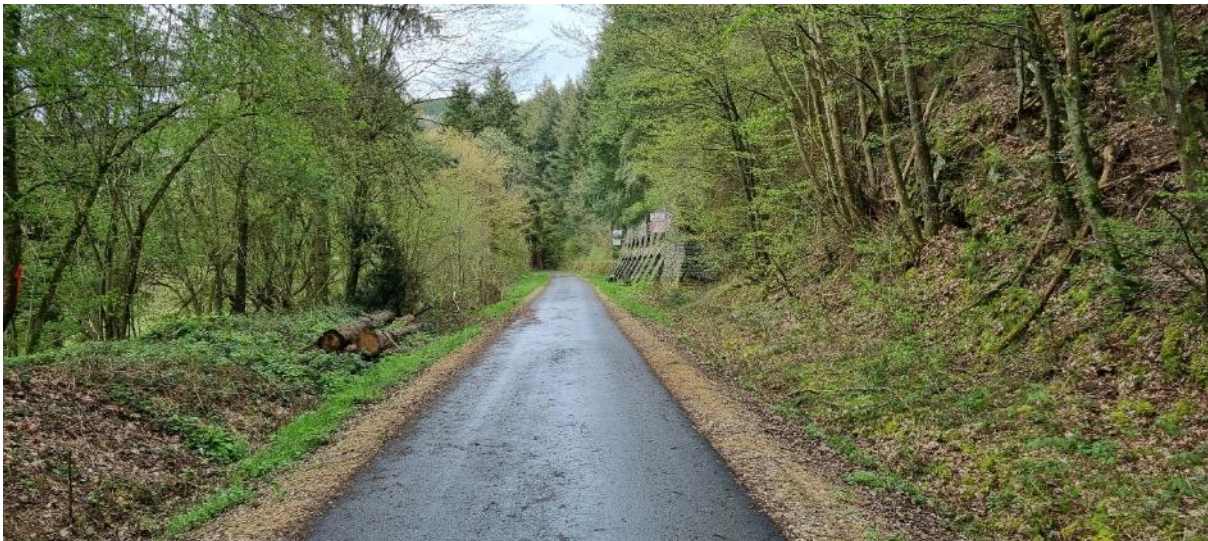
Auch eine anthropogene Überprägung des Hanges kann aufgrund der Morphologie nicht ausgeschlossen werden. Nachgewiesen sind in der Örtlichkeit am Böschungsfuß Arbeiten zum Bau der Bahntrasse und von Stützbauwerken (siehe Abbildung 4).

Abbildung 4: Neu asphaltierter Abschnitt des Ahrtalradwegs (2021) auf der ehemaligen Bahntrasse. Im Hintergrund ist ein gemauertes Stützbauwerk des lokalen Hangabschnitts zu erkennen. (Foto vom 28.04.2023)
