Stadtmauer Bacharach

Köln, den 28.07.2023

1 Vorbemerkungen

Die Stadt Bacharach ist von einer Stadtmauer einschließlich Stadtmauertürmen umschlossen, die verschiedene Schäden aufweisen. Bereichsweise wurden einzelne Türme und Mauerabschnitt in der Vergangenheit bereits instandgesetzt. Maßnahmen am Liebesturm und Kranenturm stehen derzeit an.

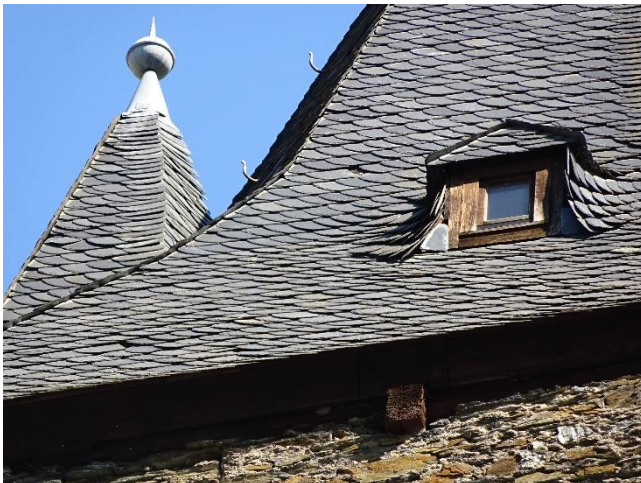
Bild 2

T1 - Steeger Tor
Südseite

- Loser Schiefer

- Schiefer festsetzen
(Sofortmaßnahme)

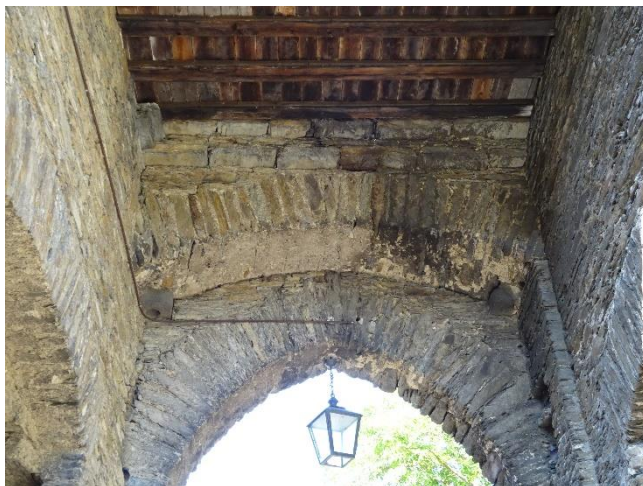
Bild 4

T1 - Steeger Tor
Innen Westwand

- Riss im oberen Bogen
- Balkenaufleger Nord-Ost
ausgebrochen

- Riss schließen
- Balkenaufleger neu aufmauern

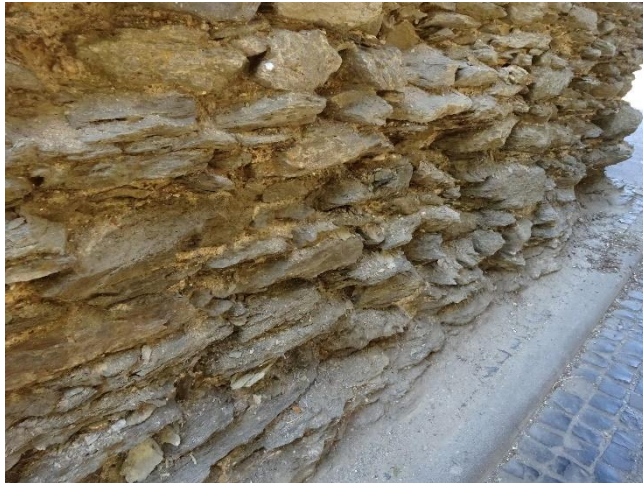
Bild 5

T1 - Steeger Tor
Innen Südwand + Nordwand

- Sockelmauerwerk durch Salze zerstört

- Mauerwerk neu aufmauern
- Zersetzte Steine austauschen
- Neu verfugen

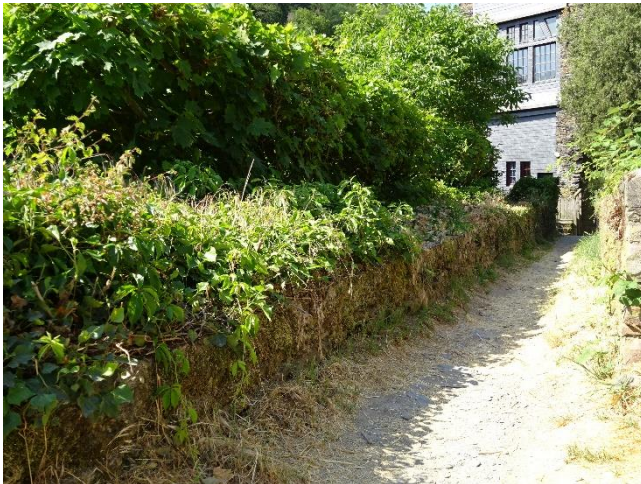
Bild 6

S1 – Stadtmauer zwischen Steeger Tor und Postenturm

- Mauerkrone stark bewachsen
- Fehlstellen im Mauerwerk

- Mauerkrone neu aufmauern

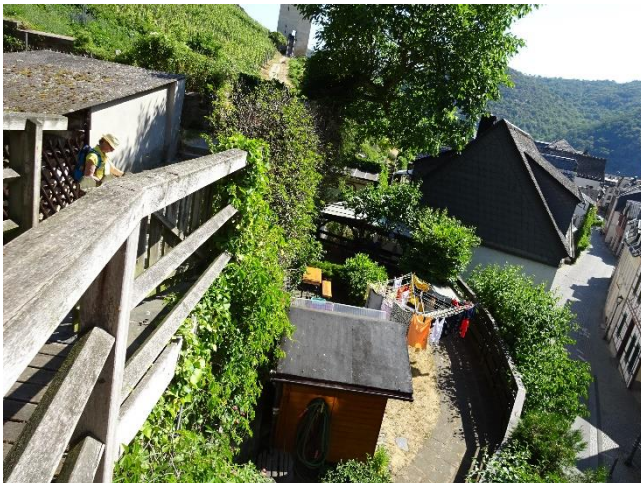
Bild 7

S1 – Stadtmauer zwischen Steeger Tor und Postenturm

- Mauerwerk stark bewachsen

- Fehlstellen ausmauern
- Neu verfugen

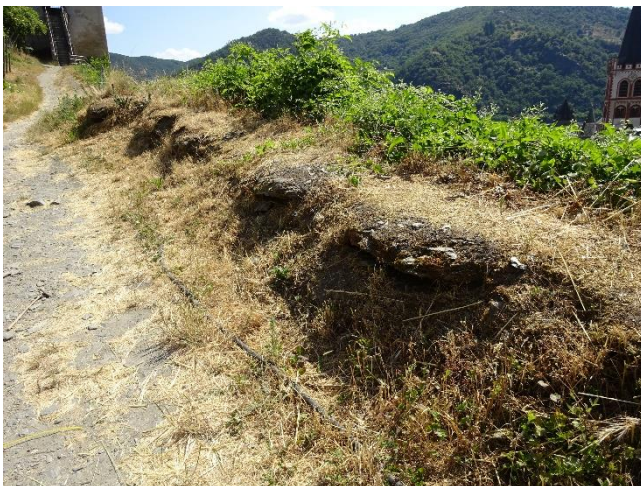
Bild 11

S1 – Stadtmauer zwischen Steeger Tor und Postenturm

- Mauerkrone stark bewachsen

- Bewuchs entfernen
- Mauerkrone erneuern, ggf. erhöhen zur Absturzsicherung

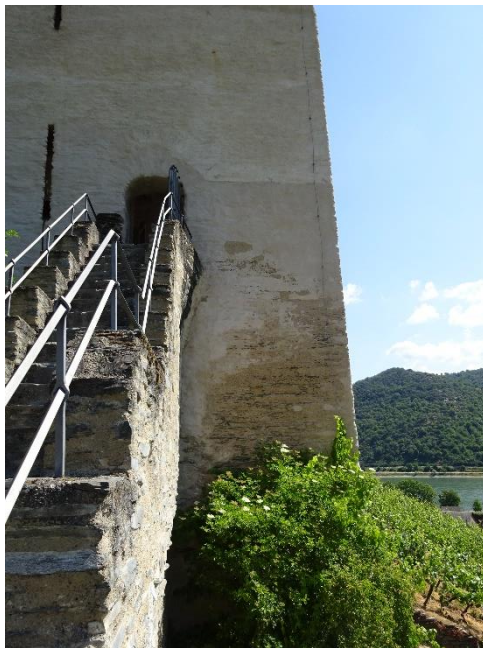
Bild 12

T2 – Postenturm
Westseite

- Schlämme abgängig

- Schlämme neu

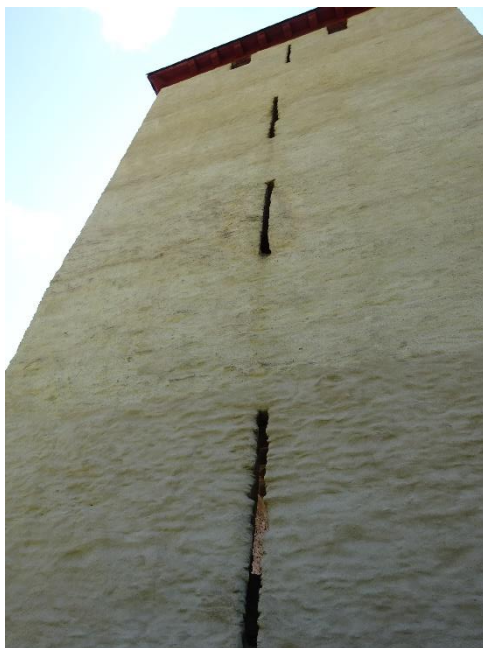
Bild 13

T2 – Postenturm
Nordseite

- Schlämme rissig

- Schlämme neu

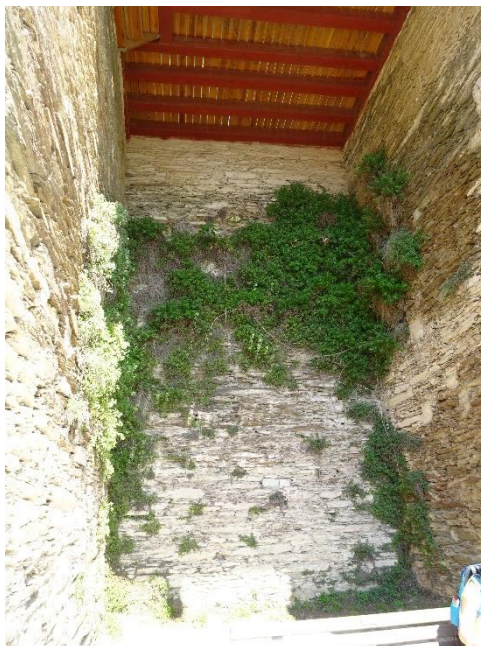
Bild 15

T2 – Postenturm
Ostseite

- Starker Bewuchs

- Bewuchs entfernen

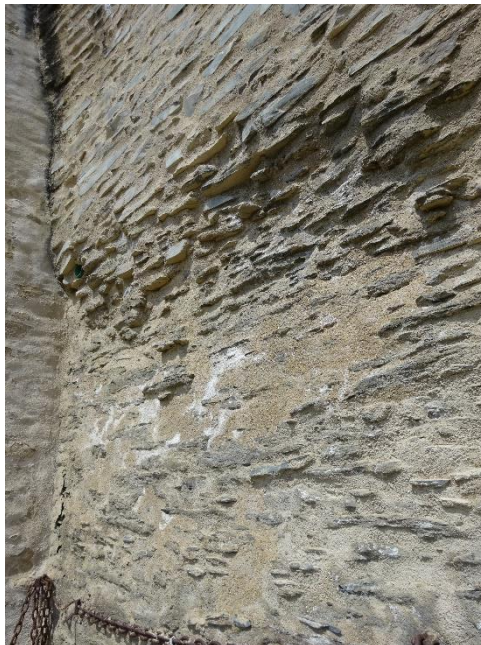
Bild 17

S2 - Stadtmauer zwischen
Postenturm und Spitzenturm

- Salzausblühungen am
Mauerwerk im Bereich der
Treppe

- Neu verfugen

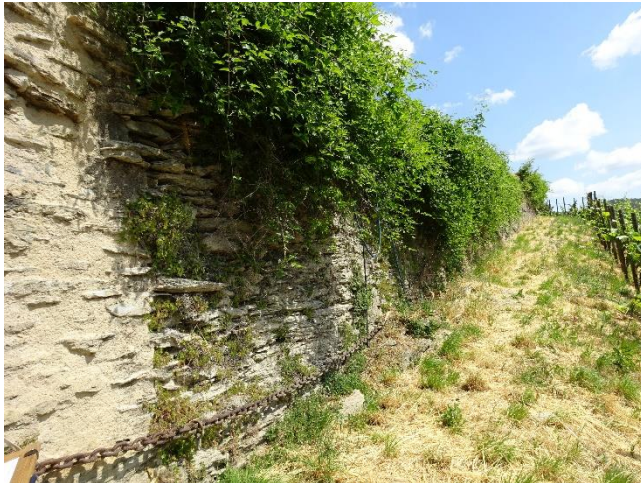
Bild 18

S2 - Stadtmauer zwischen
Postenturm und Spitzenturm

- Mauerkrone stark bewachsen
- Mauerwerk klüftig

- Bewuchs entfernen
- Mauerkrone erneuern, ggf.
erhöhen zur Absturzsicherung
- Neu verfugen
- Fehlstellen ausmauern

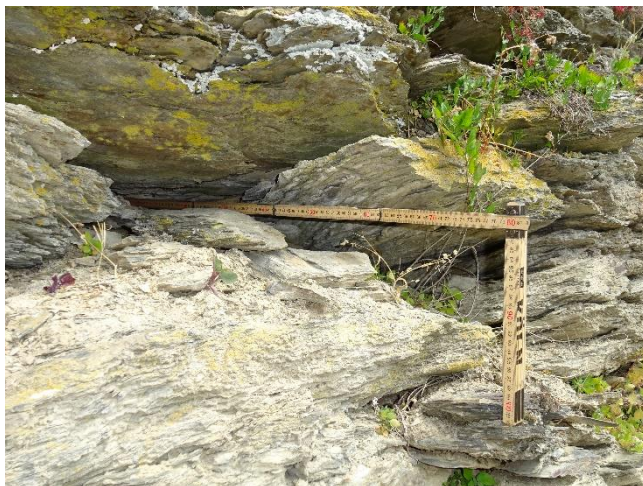
Bild 19

S2 - Stadtmauer zwischen
Postenturm und Spitzenturm

- Mauerwerk stark klüftig

- Ausmauern

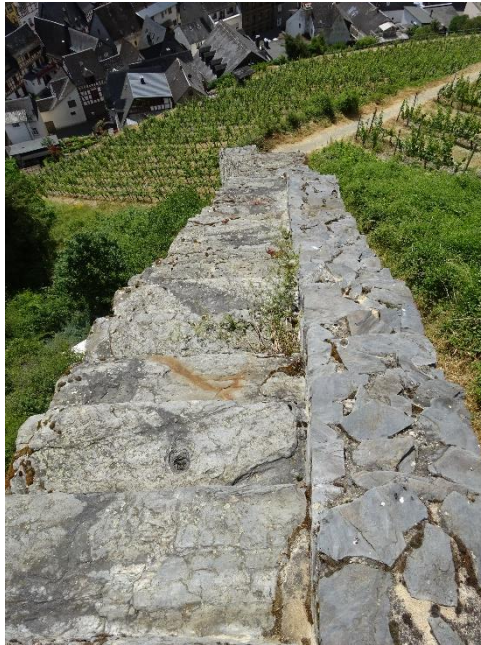
Bild 22

S2 - Stadtmauer zwischen
Postenturm und Spitzenturm

- Leichter Bewuchs auf
Mauerkrone
- Flankenabrisse Fugen

- Bewuchs entfernen
- Kronenverfugung erneuern

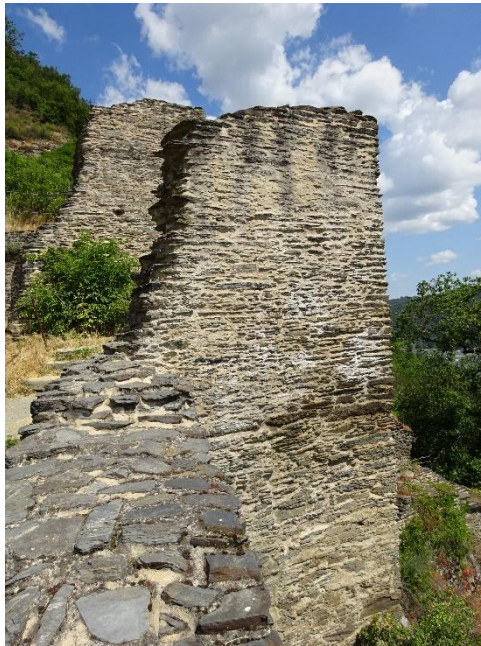
Bild 23

T3 - Spitzenturm

- Salzausblühungen an sanierten Turmresten

- z.Z. keine Maßnahmen erforderlich

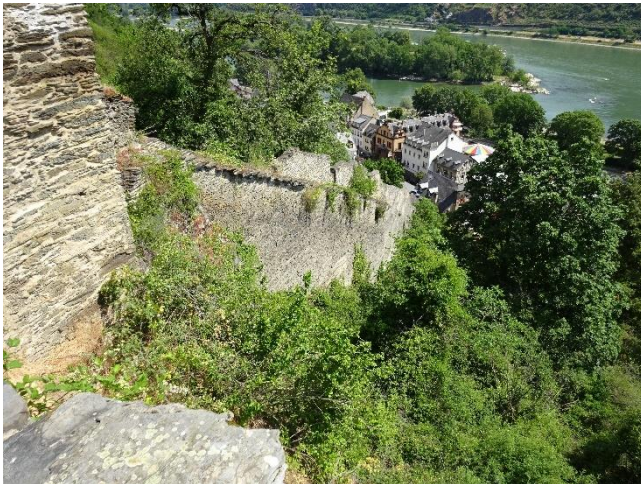
Bild 24

S3 – Stadtmauer zwischen
Spitzenturm und Zehnttor

- Lokaler Bewuchs
- Vereinzelt offene Fugen

- Bewuchs entfernen
- Partieller Fugenaustausch

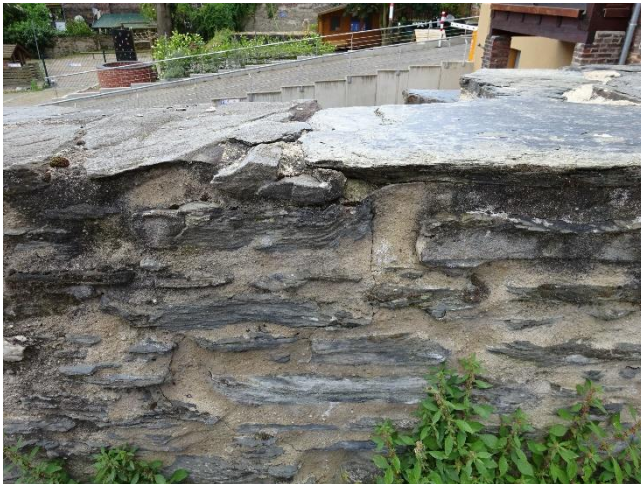
Bild 27

S4 – Stadtmauer zwischen Zehnttor und Diebsturm

Im östlichen Kronenbereich

- Kronensteine lose
- Fugen abgerissen

- Kronensteine festsetzen
- Neu verfugen

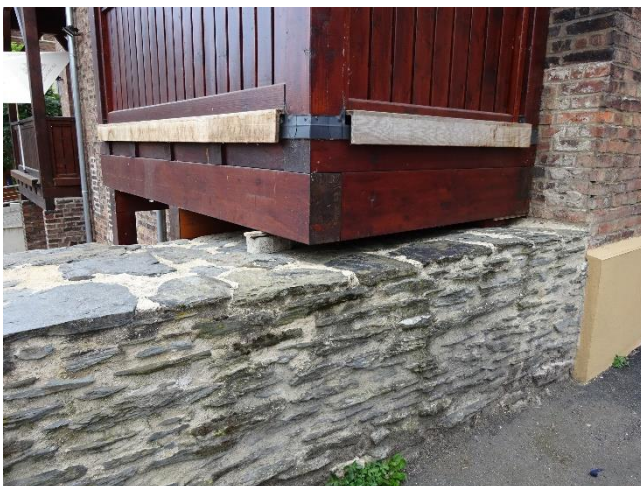
Bild 28

S4 – Stadtmauer zwischen Zehnttor und Diebsturm

- Balkon lagert auf Mauerkrone auf

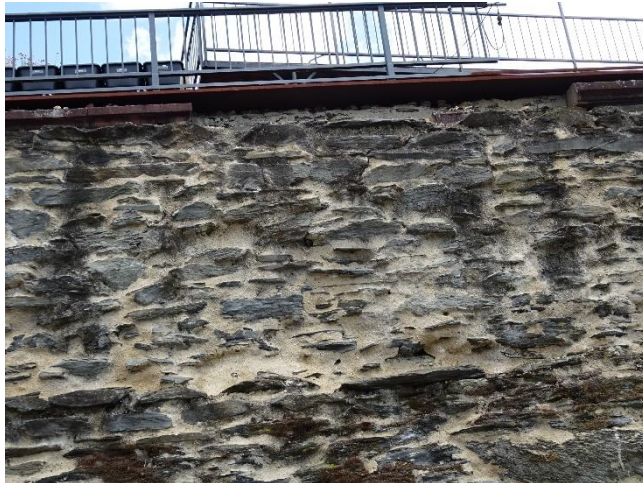
Bild 29

S4 – Stadtmauer zwischen Zehnttor und Diebsturm

- Partiiell Fugen offen
- Flankenabrisse
- Einzelne Kronensteine lose

- Partieller Fugenaustausch
- Kronensteine festsetzen

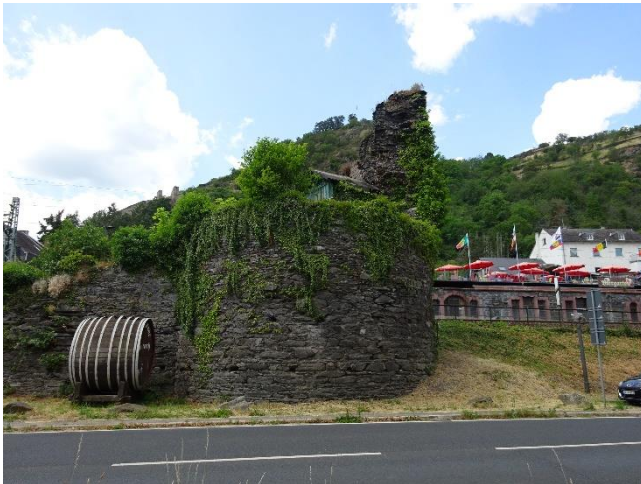
Bild 30

T4 - Diebsturm

- Rundturm stark bewachsen
- Fugen offen
- Fehlstellen im Mauerwerk

- Bewuchs entfernen
- Mauerkrone erneuern
- Neu verfugen
- Fehlstellen ausmauern

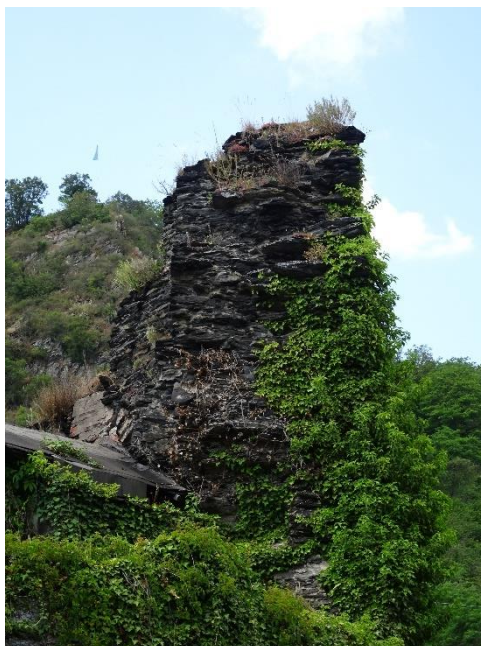
Bild 31

T4 - Diebsturm

- Mauerzahn mit Abbruchkante stark bewachsen und durchwurzelt

- Mauerwerk bereichsweise abtragen und neu aufmauern mit Abbruchkante

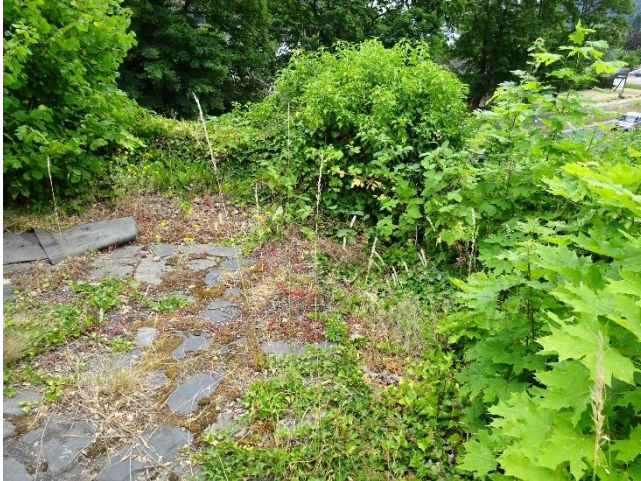
Bild 32

T4 - Diebsturm

- Plateau offene Fugen
- Abdichtung unklar

- Plateau aufnehmen, abdichten und Platten neu verlegen

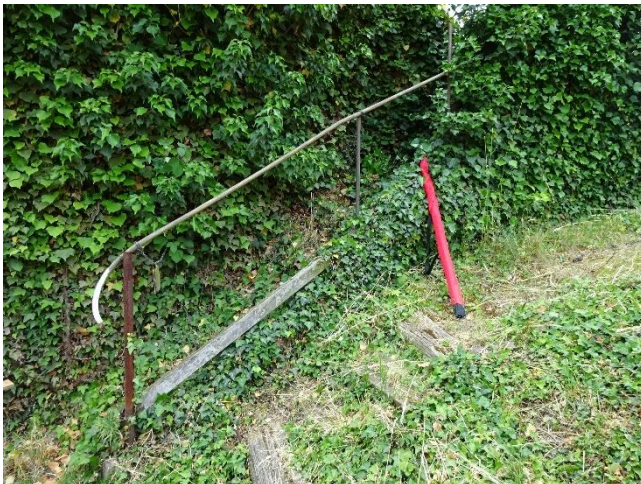
Bild 33

T4 - Diebsturm

- Treppe nicht verkehrssicher
- Stufen fehlen
- Stufen ausgetreten
- Starken Bewuchs

- Bewuchs entfernen
- Treppe und Zugang herstellen inkl. Geländer

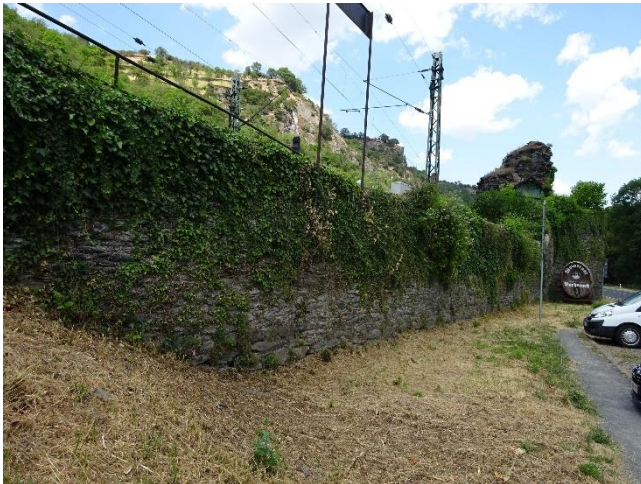
Bild 35

S5 – Stadtmauer zwischen
Diebsturm und Münzturm

- Stark bewachsen
- Innenseitig Bahnlinie
- Fugen offen
- Fehlstellen

- Bewuchs entfernen
- Mauerkrone erneuern
- Neu verfugen
- Fehlstellen beimauern
- Sockelbereich instand setzen

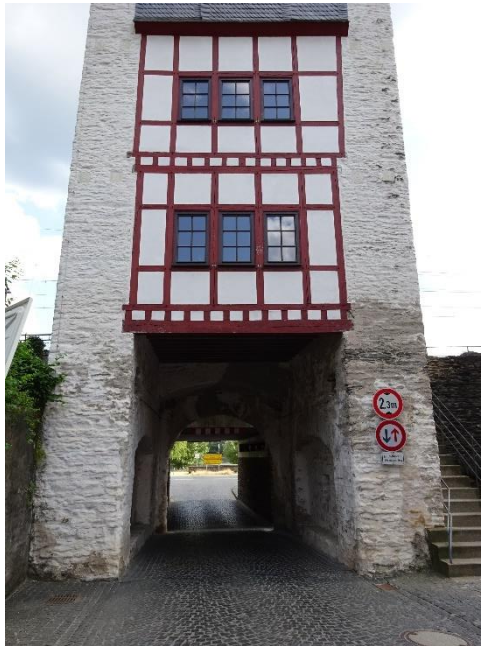
Bild 36

T5 - Münzturm

- Schlämme bis 1.OG inkl. Durchfahrt abgängig
- Oberhalb 1. OG Schlämme partiell abblättern

- Schlämme erneuern bzw. ausbessern

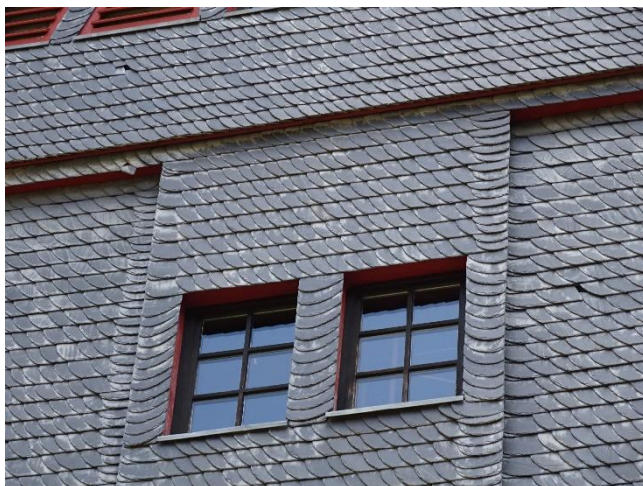
Bild 37

T5 - Münzturm

- Vereinzelt loser Schiefer

- Schiefer festsetzen (Sofortmaßnahme)

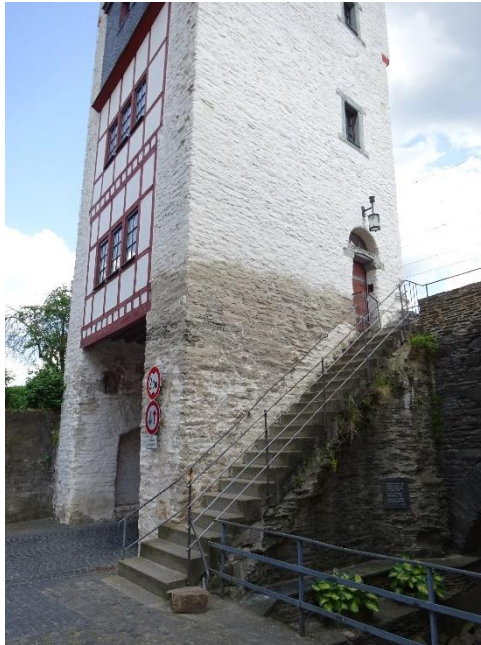
Bild 38

T5 - Münzturm

- Riss zwischen den Fenstern

- Riss verpressen

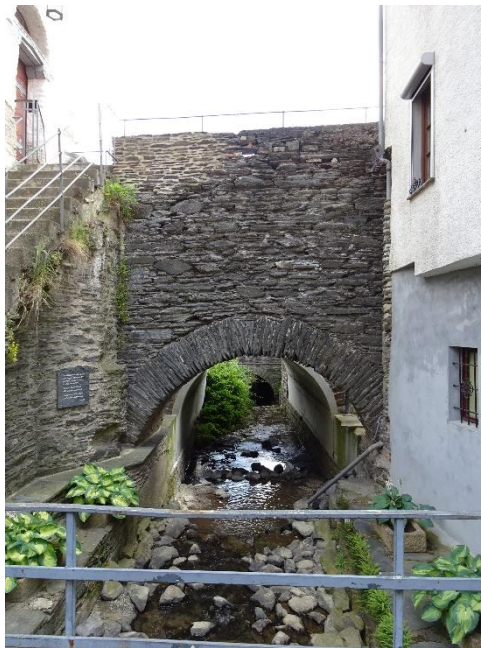
Bild 39

S6 – Stadtmauer zwischen Münzturm und Marktturm

- Brüstung kippt
- Mauerfläche mit vereinzelt offenen Fugen

- Brüstung neu aufmauern
- Partieller Fugenaustausch

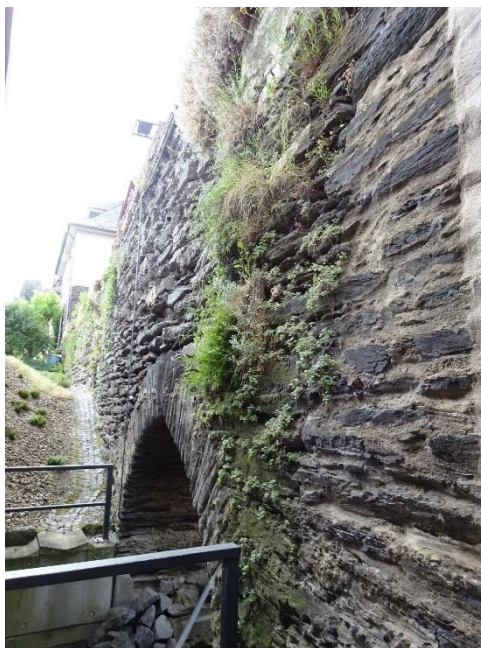
Bild 40

S6 – Stadtmauer zwischen Münzturm und Marktturm

- Tiefe Fehlstellen
- Bewuchs
- Bogen Fugen ausgewaschen

- Bewuchs entfernen
- Fehlstellen beimauern
- Bogen neu verfugen

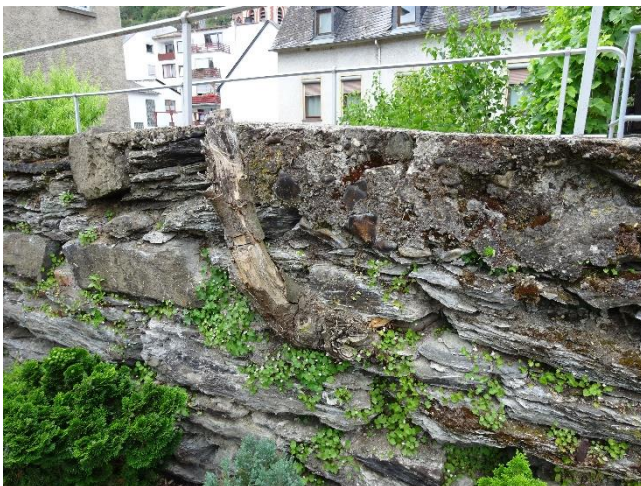
Bild 44

S6 – Stadtmauer zwischen Münzturm und Marktturm

- Dicke Wurzeln

- Wurzel entfernen und ausmauern

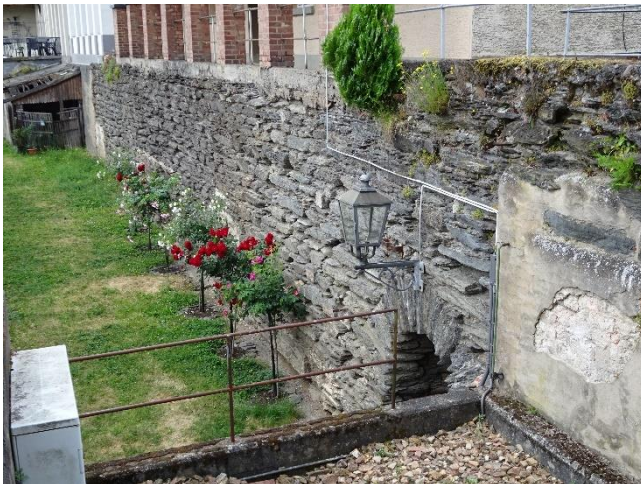
Bild 46

S6 – Stadtmauer zwischen Münzturm und Marktturm

- Große Fehlstellen
- Fugen komplett offen

- Fehlstellen ausmauern
- Neu verfugen

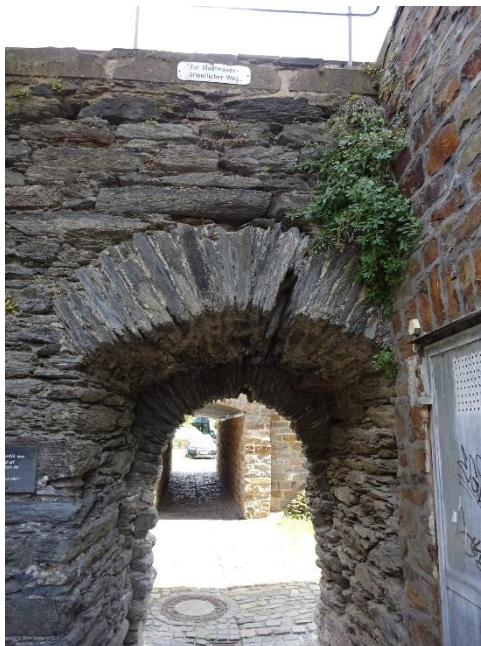
Bild 48

S6 – Stadtmauer zwischen Münzturm und Marktturm

- Bewuchs
- Fehlstelle im Mauerbogen

- Bewuchs entfernen
- Bogen beimauern

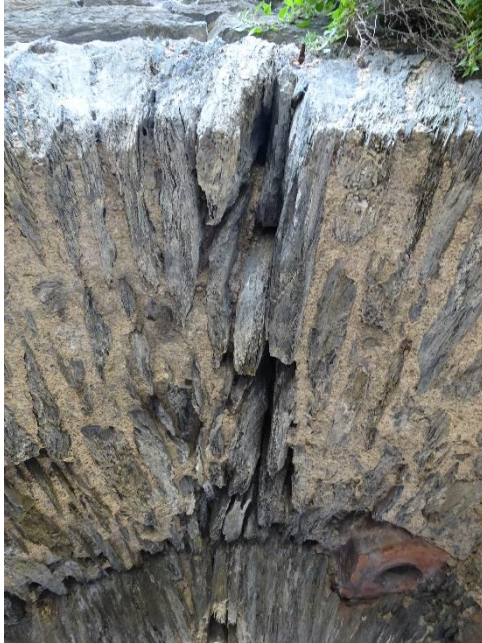
Bild 49

S6 – Stadtmauer zwischen Münzturm und Marktturm

- Riss und Fehlstelle im Bogen

- Ausmauern und verpressen (Sofortmaßnahme)

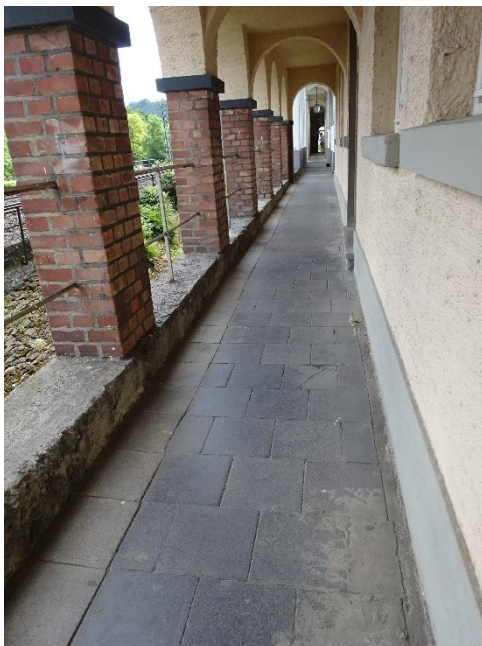
Bild 50

S6 – Stadtmauer zwischen Münzturm und Marktturm

- Angrenzende Häuser stehen auf Stadtmauer

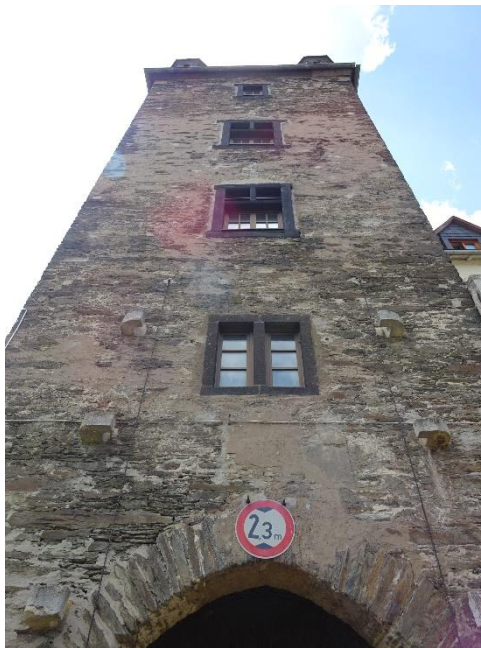
Bild 51

T6 - Marktturm

- Partiiell Putzreste vorhanden

- Putzreste restauratorisch sichern (nicht in Kosten enthalten)

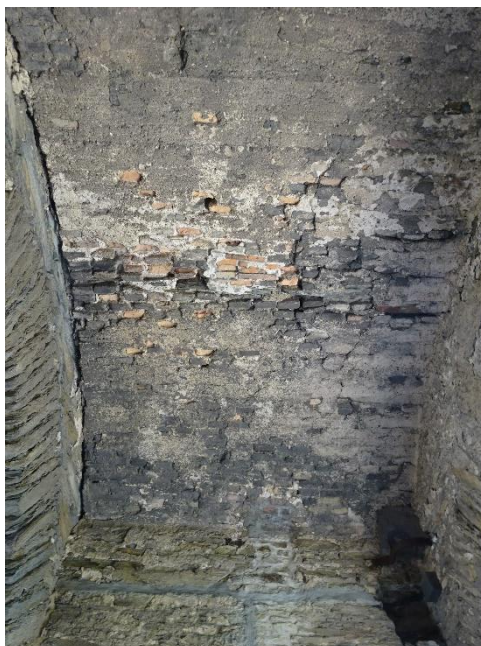
Bild 52

T6 - Marktturm

- Riss im Mauerbogen
- Fehlstellen im Bogen
- Wandmauerwerk: Fugen offen

- Fehlstellen ausmauern und Riss verpressen
- Wände neu verfugen

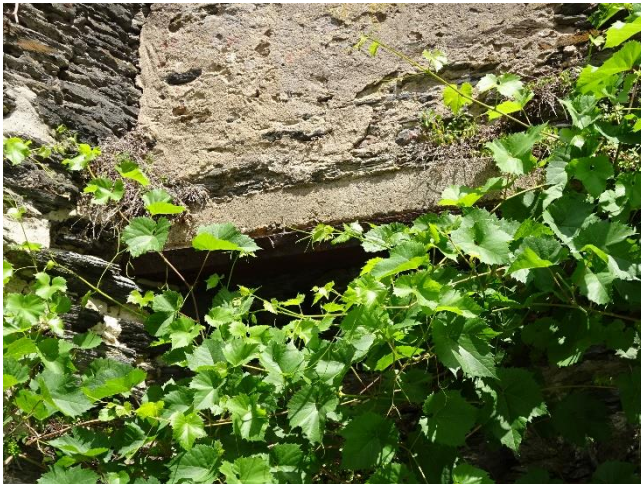
Bild 53

S7 – Stadtmauer zwischen Marktturm und Kranenturm

- Angrenzend an Marktturm: Stahlträger korrodiert

- Stahlträger neu

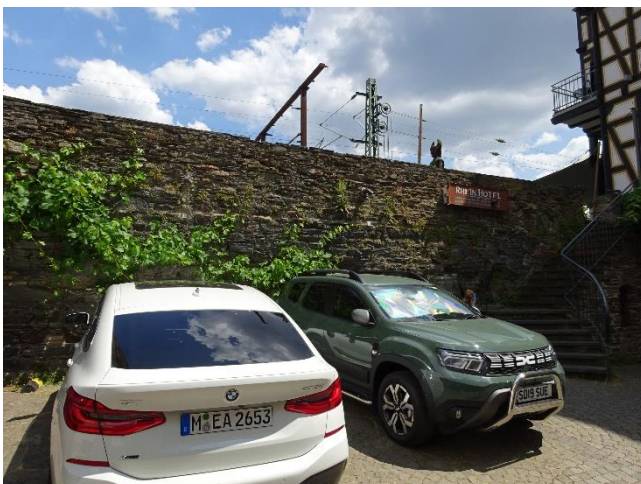
Bild 54

S7 – Stadtmauer zwischen Marktturm und Kranenturm

- Fugen offen
- Brüstung desolat

- Neu verfugen
- Brüstung neu aufmauern

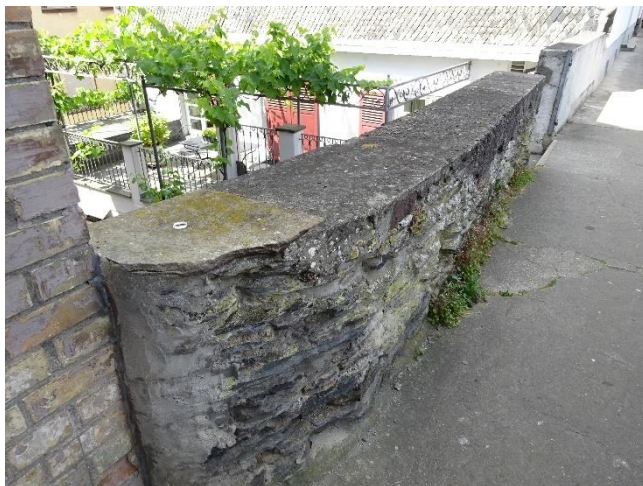
Bild 56

S7 – Stadtmauer zwischen Marktturm und Kranenturm

- Brüstungsmauerwerk desolat
- Fugen offen bzw. mit Zementputz

- Brüstung neu aufmauern (Achtung Betonblumenkästen entfernen)
- Fugen erneuern bzw. Putz entfernen

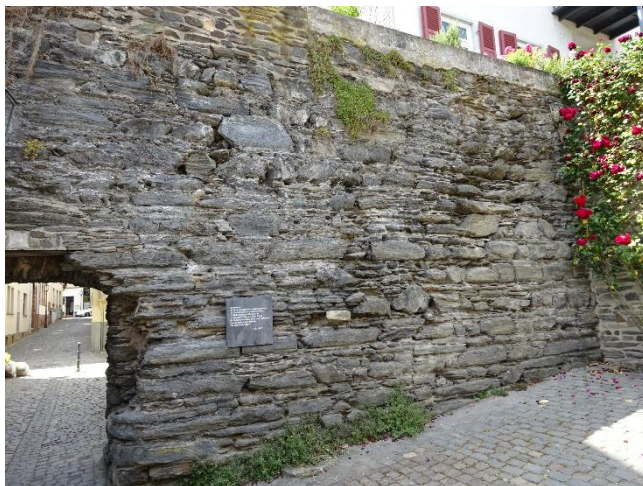
Bild 58

S7 – Stadtmauer zwischen
Marktturm und Kranenturm

- Fehlstellen
- Fugen offen

- Fehlstellen ausmauern
- Neu verfugen

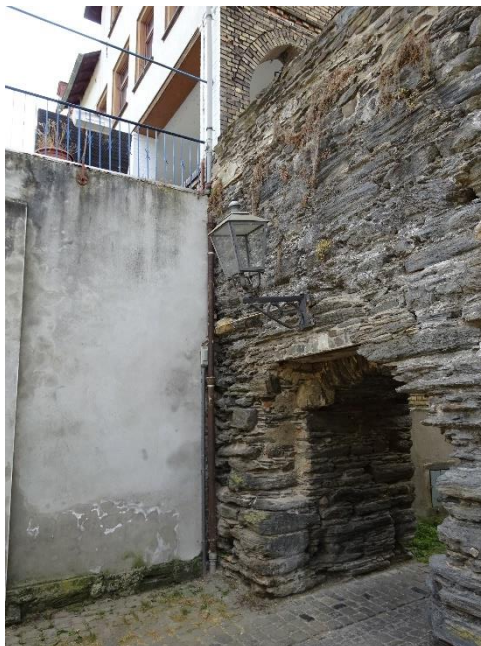
Bild 60

S7 – Stadtmauer zwischen Marktturm und Kranenturm

- Beidseitig verbaut

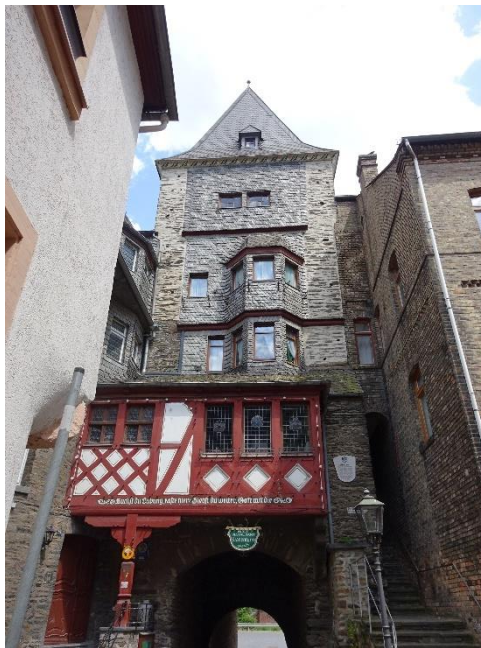
Bild 62

T7 - Kranenturm

- Arbeiten an den Schieferflächen stehen aus

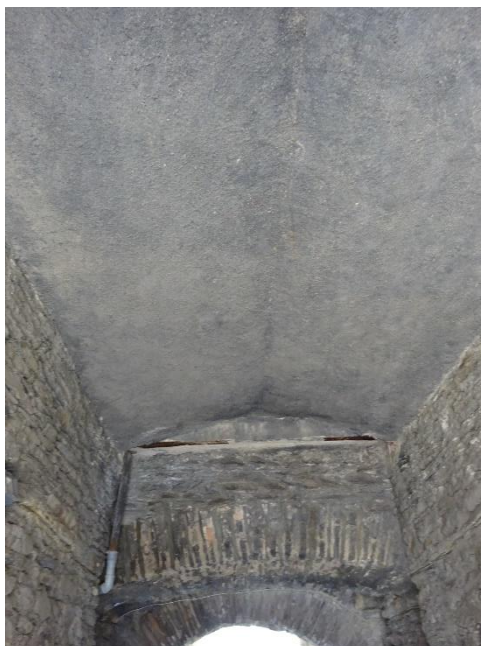
Bild 63

T7 - Kranenturm

- Stahlträger im Auflagerbereich durchgerostet

- Ausbau

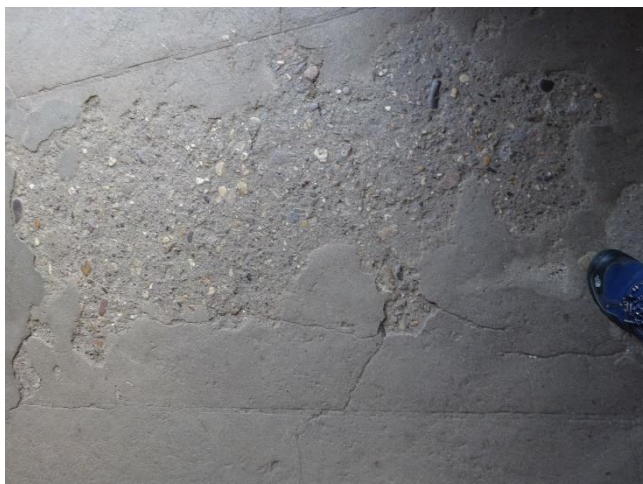
Bild 66

S8 – Stadtmauer zwischen
Kranenturm und Zollturm

- Wehrgang ohne Abdichtung
- Bereichsweise gerissen
- Betonoberfläche

- Beton entfernen und neuer Plattenbelag
- Entwässerungsöffnungen müssen offen bleiben

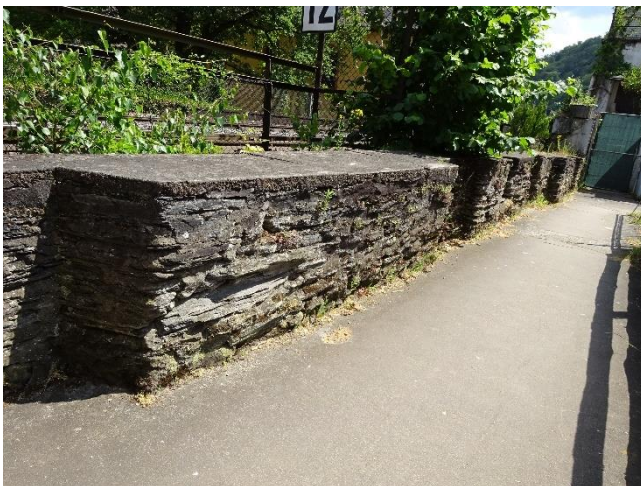
Bild 68

S8 – Stadtmauer zwischen
Kranenturm und Zollturm

- Brüstungsmauerwerk desolat

- Brüstung neu aufmauern
(beidseitig)

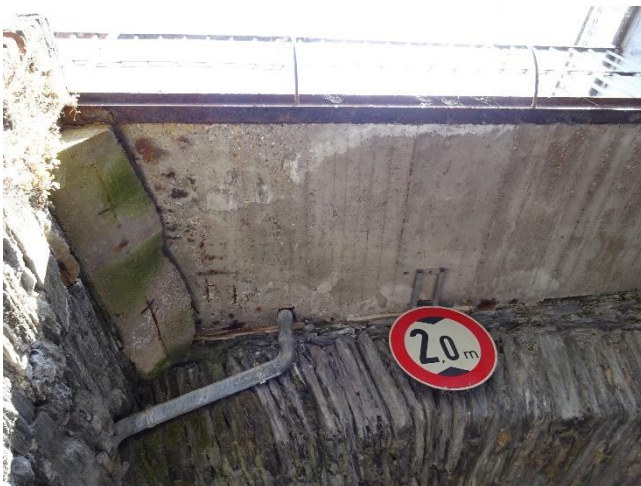
Bild 70

S8 – Stadtmauer zwischen
Kranenturm und Zollturm

- Korrodierende Stahlträger am Podest und Treppenabgang
- Freiliegende Bewehrung

- Stahlträger Auflager wieder herstellen
- Betoninstandsetzung

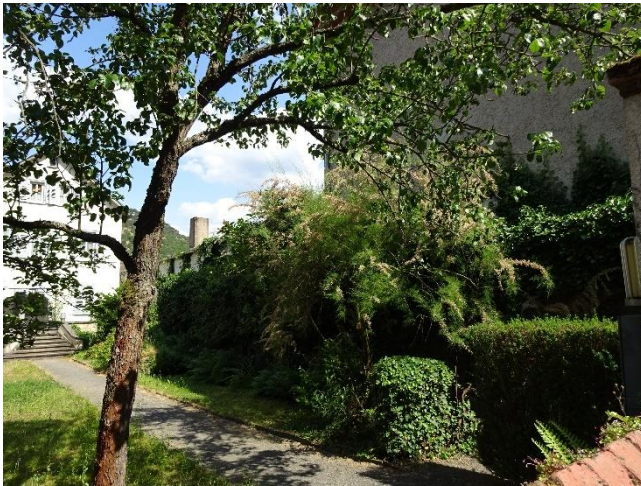
Bild 71

S9 – Stadtmauer zwischen Zollturm und Mainzerstraße

- Teilstück komplett zugewachsen

- Bewuchs entfernen
- Fugen erneuern
- Fehlstellen beimauern

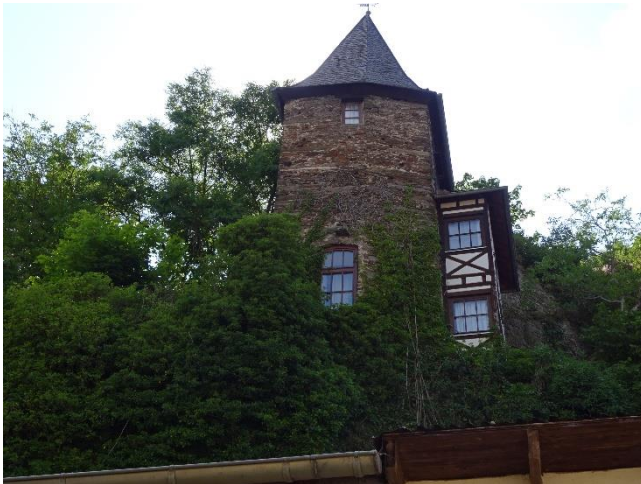
Bild 73

T8 - Hutturm

- Im unteren Bereich stark bewachsen
- Vereinzelt fehlender Schiefer
- Turm sitzt auf Stadtmauer auf

- Bewuchs entfernen
- Bereichsweise neu verfugen
- Fehlstellen beimauern

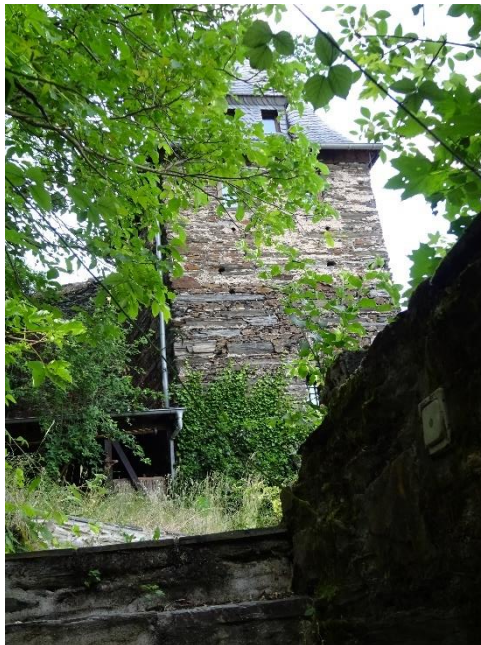
Bild 74

T8 - Hutturm

- Fugen offen im unteren Bereich

- Bereichsweise neu verfugen
- Fehlstellen beimauern

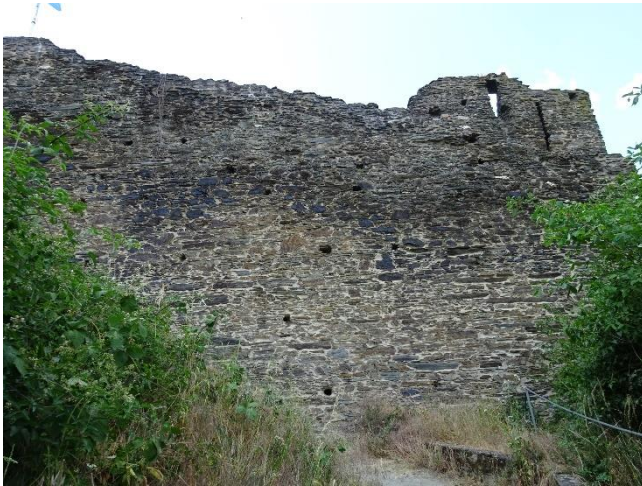
Bild 75

S11 – Stadtmauer zwischen
Hutturm und Sonnenturm

- Mauerwerk saniert
- Bereichsweise feucht,
Salzausblühungen

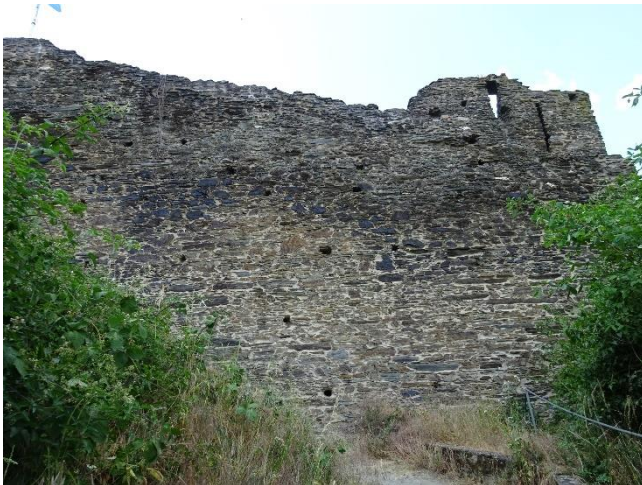
Bild 76

S11 – Stadtmauer zwischen
Hutturm und Sonnenturm

- Mauerwerk saniert
- Bereichsweise feucht,
Salzausblühungen

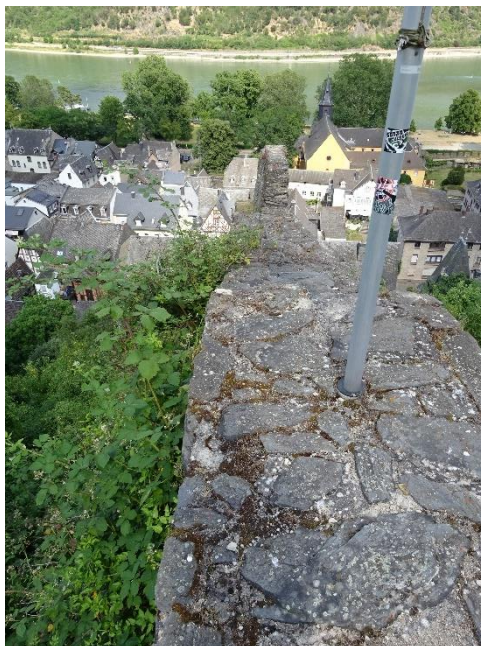
Bild 78

S11 – Stadtmauer zwischen Hutturm und Sonnenturm

- Flankenabrisse
- Moos

- Mauerkrone überarbeiten
- reinigen

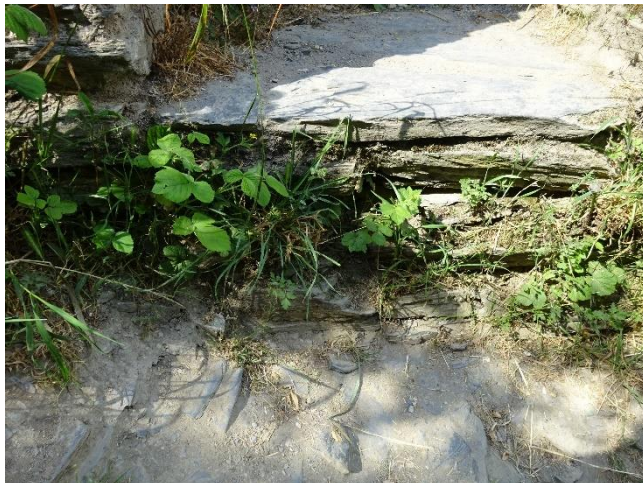
Bild 80

T9 – Sonnenturm

- Stufen bewachsen
- Fugen ausgewaschen

- Stufen ausbessern
- Verfugung ergänzen

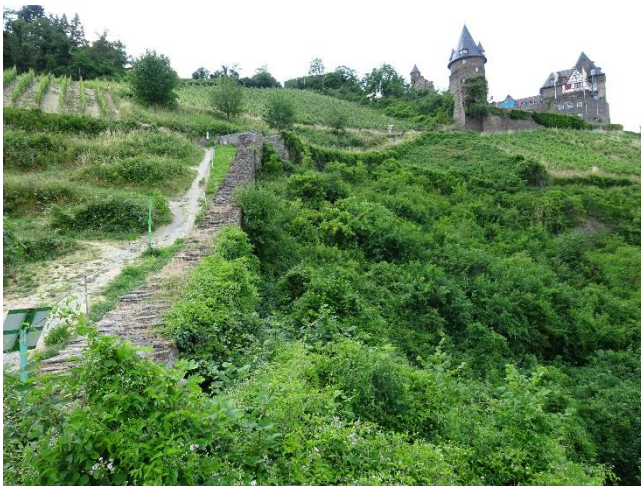
Bild 81

S12 – Stadtmauer zwischen
Sonnenturm und Kühlbergturm

- Mauerwerk bewachsen
- Im unteren Bereich komplett zugewachsen

- Bewuchs entfernen
- Bereichsweise Fugenaustausch und Fehlstellen beimauern

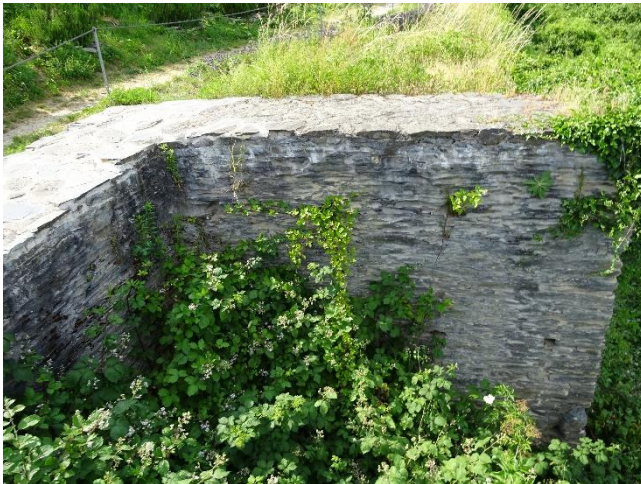
Bild 83

T10 - Kühlbergturm

- Aussinterung
- Lose Steine auf Mauerkrone

- Mauerkrone abtragen und neu aufmauern

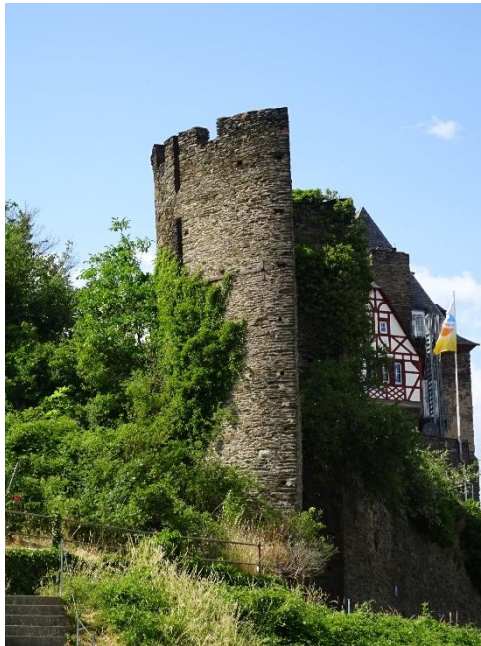
Bild 87

T11 - Halbrundturm

- Mauerwerk stark bewachsen
- Mauerkrone klüftig
- Maueranker korrodiert

- Bewuchs entfernen
- Mauerkrone erneuern
- Neue Edelstahlanker

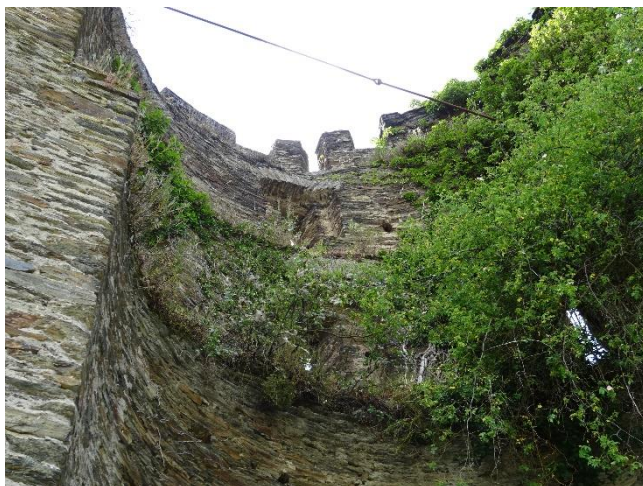
Bild 88

T11 - Halbrundturm

- Mauerwerk stark bewachsen
- Mauerabsätze klüftig
- Fensterbögen desolat

- Bewuchs entfernen
- Mauerabsätze neu aufmauern
- Fensterbögen instand setzen

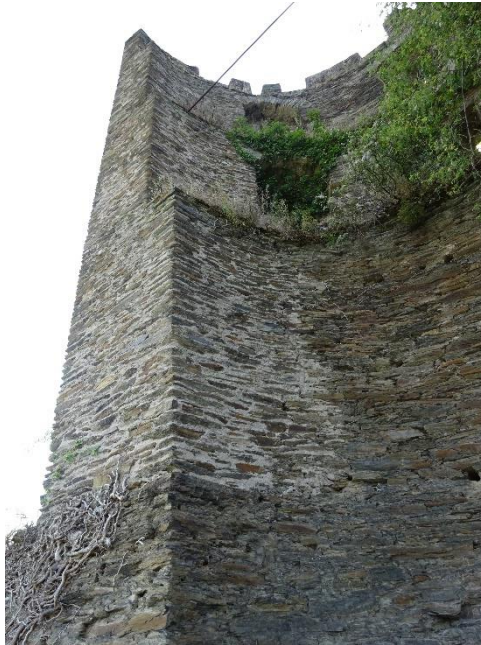
Bild 89

T11 - Halbrundturm

- Riss

- Riss verpressen
- Neue Edelstahlanker einbauen

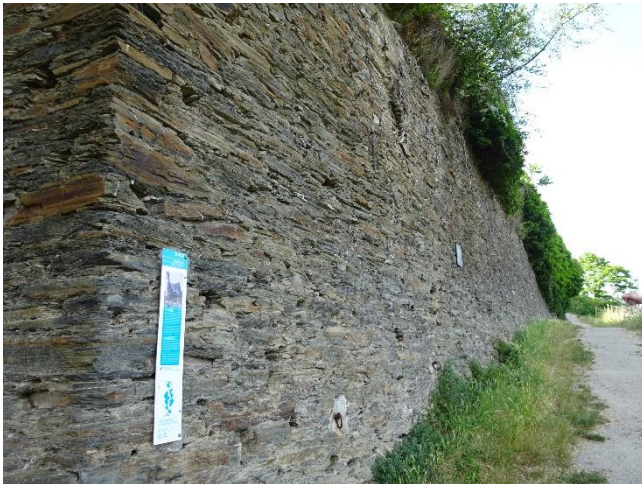
Bild 90

S14 – Stadtmauer zwischen
Halbrundturm und Stahleck

- Starker Bewuchs
- Mauerkrone komplett
zugewachsen

- Bewuchs entfernen
- Mauerkrone erneuern

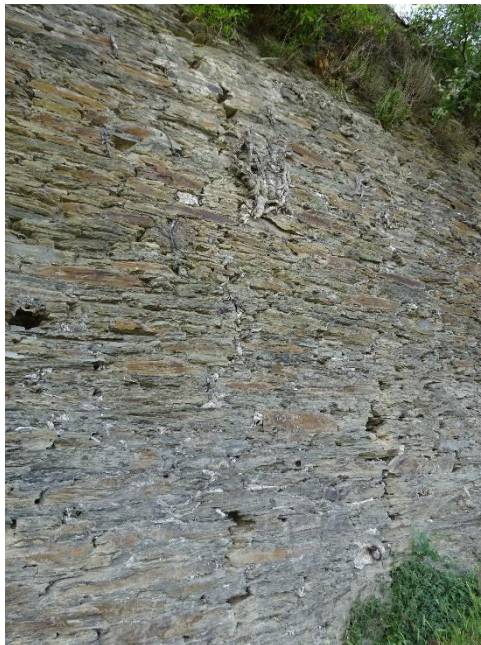
Bild 91

S14 – Stadtmauer zwischen
Halbrundturm und Stahleck

- Alte Wurzel
- Riss

- Wurzel entfernen
- Riss ausmauern und verpressen

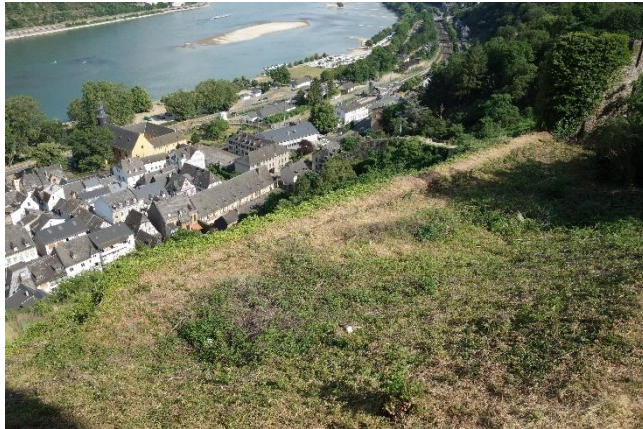
Bild 92

S14 – Stadtmauer zwischen
Halbrundturm und Stahleck

- Mauerkrone komplett
zugewachsen
- Erdreich bis an Mauerkrone

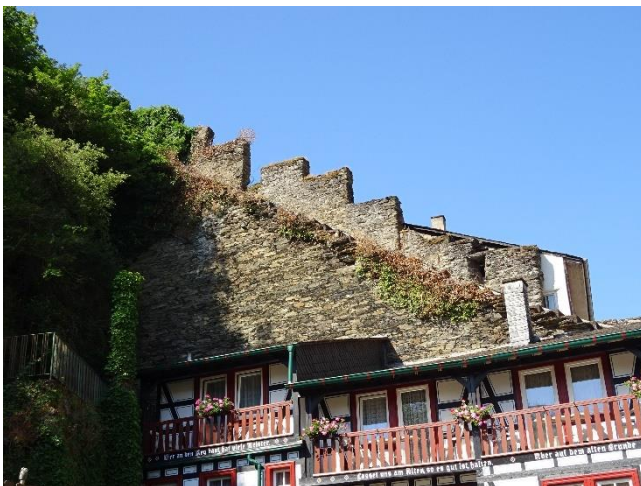
Bild 98

S16 – Stadtmauer zwischen Liebesturm und Steeger Tor
