**Beurteilung Gebäudeschadstoffe
Johann-Peter-Hebel-Grundschule**

MFH Gartenweg 6

Gundelfingen

Dokumentation ergänzende Untersuchung

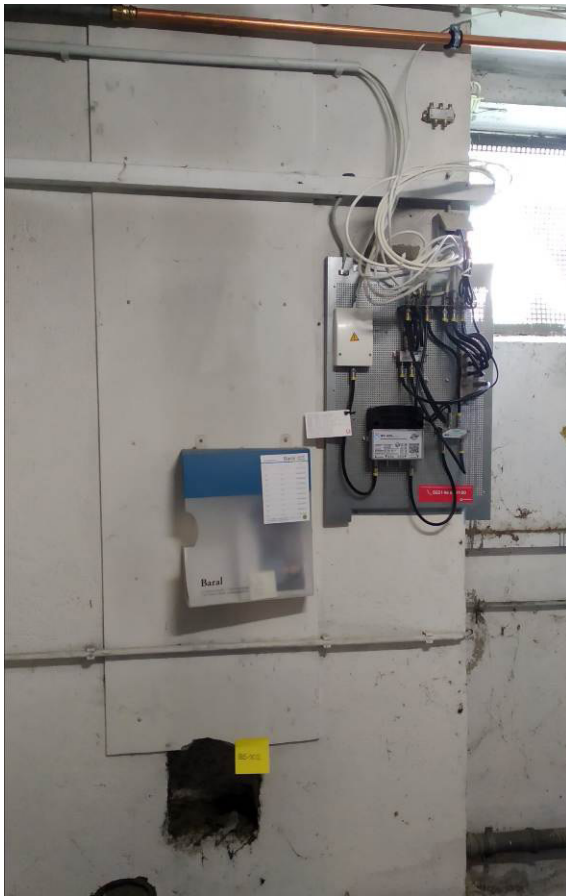
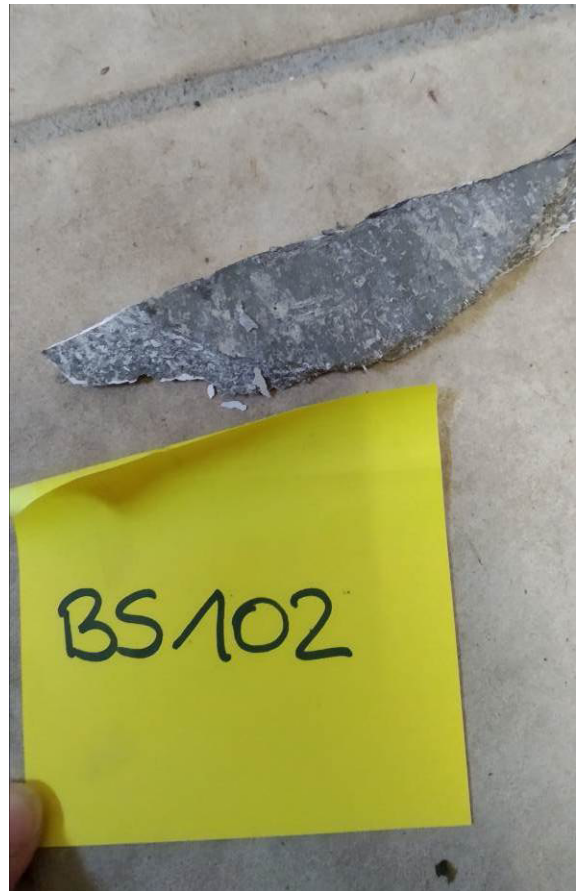
Im Keller des Heizraumes [BS102] sowie lose aufliegend auf dem Dach der großen Garage im vorderen Bereich des Grundstücks (Foto in Anlage 4, S. 6) befinden sich zwei Platten, welche augenscheinlich als Asbestzement einzustufen und zu entsorgen sind.

Asbestzementplatte Heizraum [BS102]

Für Asbestprodukte gilt im Besonderen die TRGS 519 sowie die Asbest-Richtlinie.

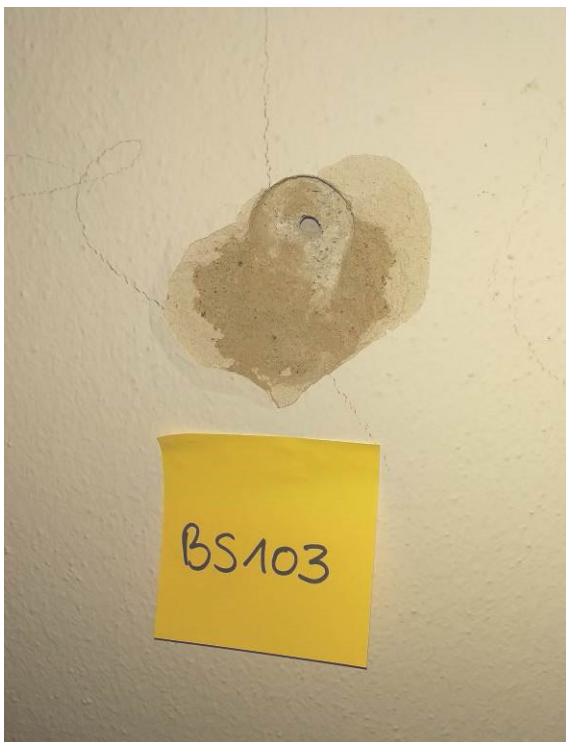
In der Waschküche im Untergeschoss des Gebäudes wurde der Wandputz beprobt [BS103], dieser ist asbestfrei.

Putz Waschküche [BS103]

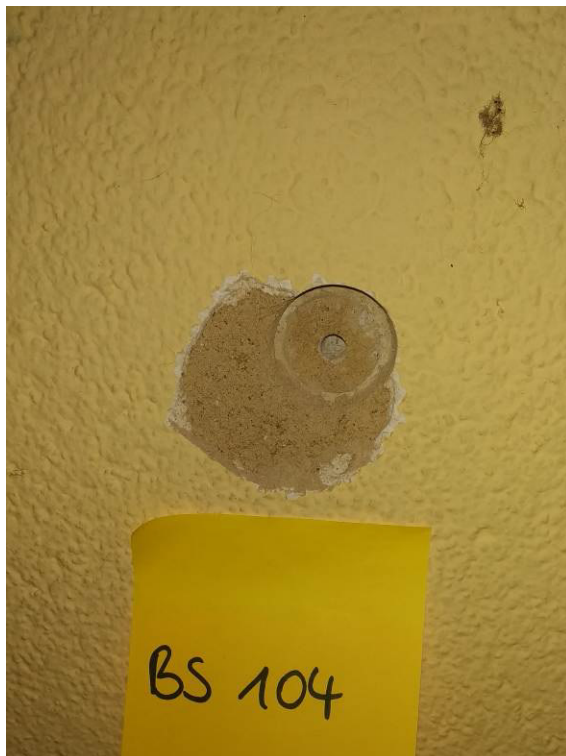
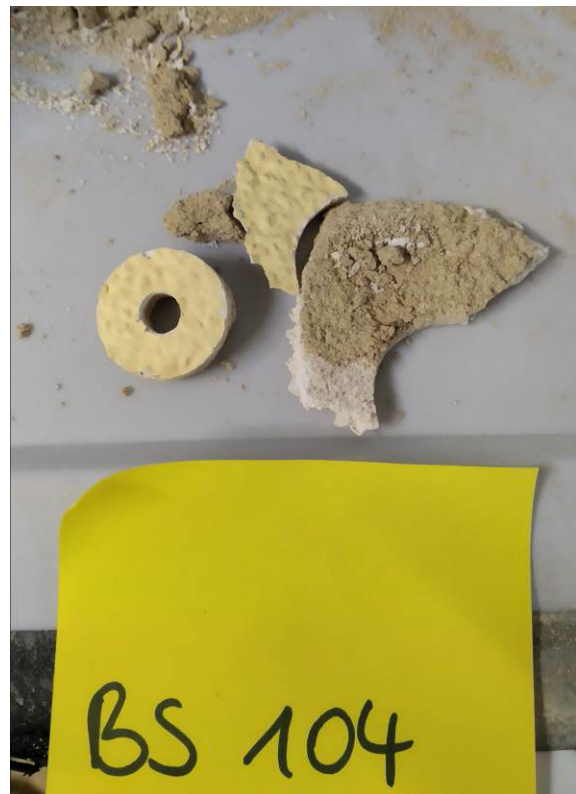
Bei einer Probe des gelben Putzes im Treppenhaus [BS104] konnte der Asbestverdacht ebenfalls nicht bestätigt werden.

Gelber Putz Treppenhaus [BS104]

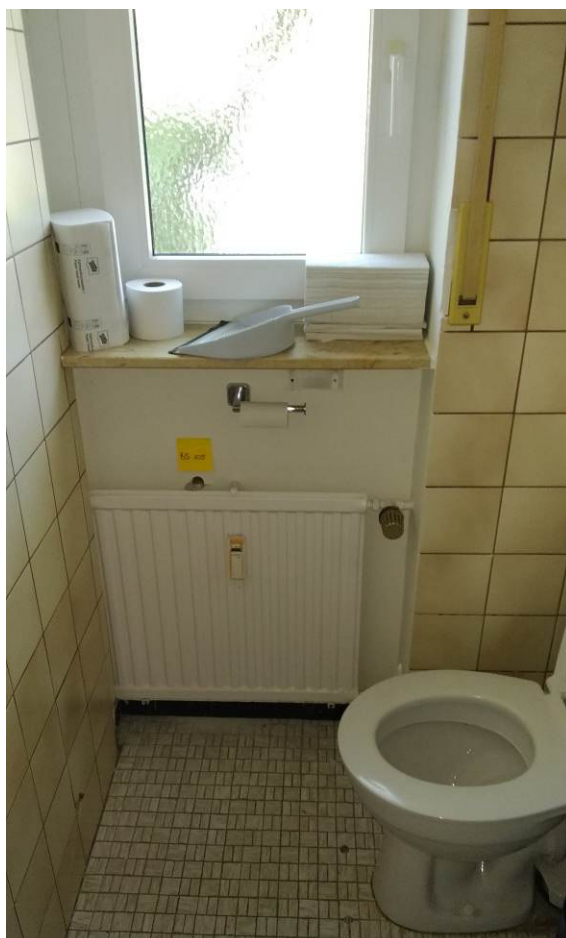
Gipskarton hinter Heizung Toilette [BS105]

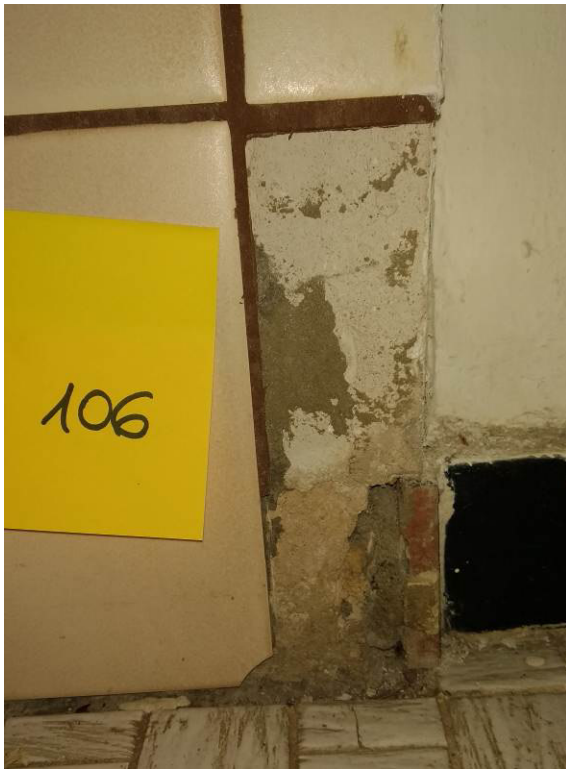
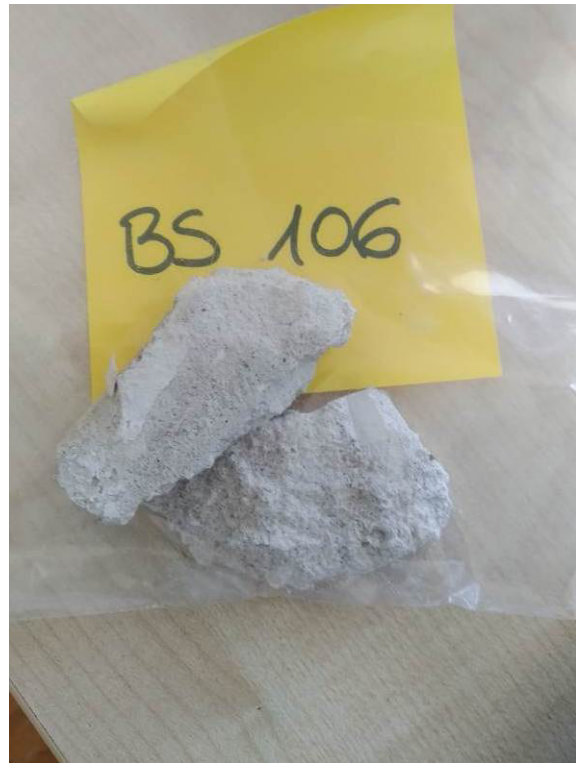
Auf der kleinen Toilette im Erdgeschoss war bereits eine Wandfliese gelöst, sodass der Mörtel freigelegt war [BS106]. Dieser wurde beprobt und ist laboranalytisch asbestfrei.

Mörtel hinter Fliese in Wand Toilette [BS106]

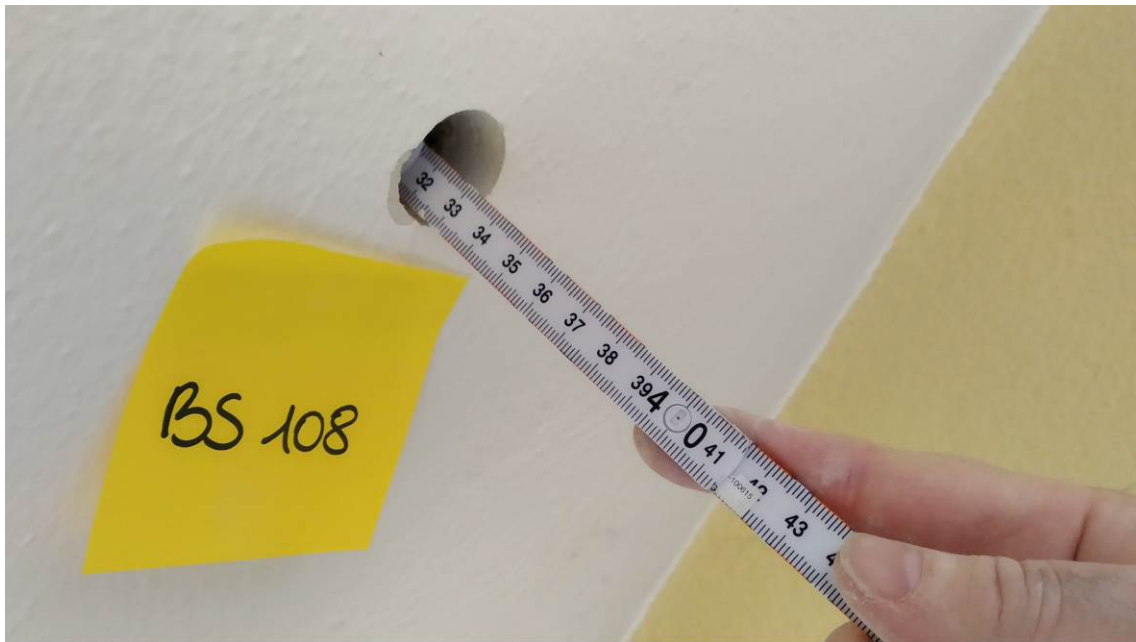
Im Treppenhaus zwischen 1. und 2. Obergeschoss wurde eine Probe aus der Dachschräge genommen [BS108], hinter einer Gipskarton- und einer Styroporlage befand sich eine ca. 20 cm starke KMF-Dämmfüllung.

Gipskarton + Styropor in Dachschräge Treppenhaus [BS108]

Gipskarton + Styropor in Dachschräge Treppenhaus
[BS108]

Aus Gründen der Wirtschaftlichkeit wird empfohlen, sämtliche Dämmmaterialien als KMF-haltig zu behandeln und entsprechend zu entsorgen.

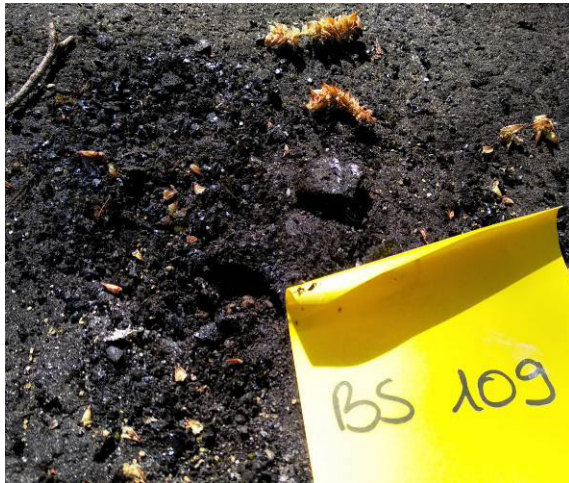
Des Weiteren wurden die beiden Garagendächer auf dem Grundstück begutachtet und jeweils eine Probe der dortigen Dichtbahn entnommen [BS109 + BS110]. Beide enthalten kein Asbest, jedoch geringe Mengen an PAK (siehe Kapitel 3.2.3).

Die beiden Dichtbahnen der vorderen und hinteren Garagen [BS109 + BS110] sind jeweils schwach PAK-haltig mit 1,1 mg/kg [BS109] und 8,6 mg/kg [BS110], jedoch asbestfrei.

Dichtbahn Garagendach vorn [BS109]

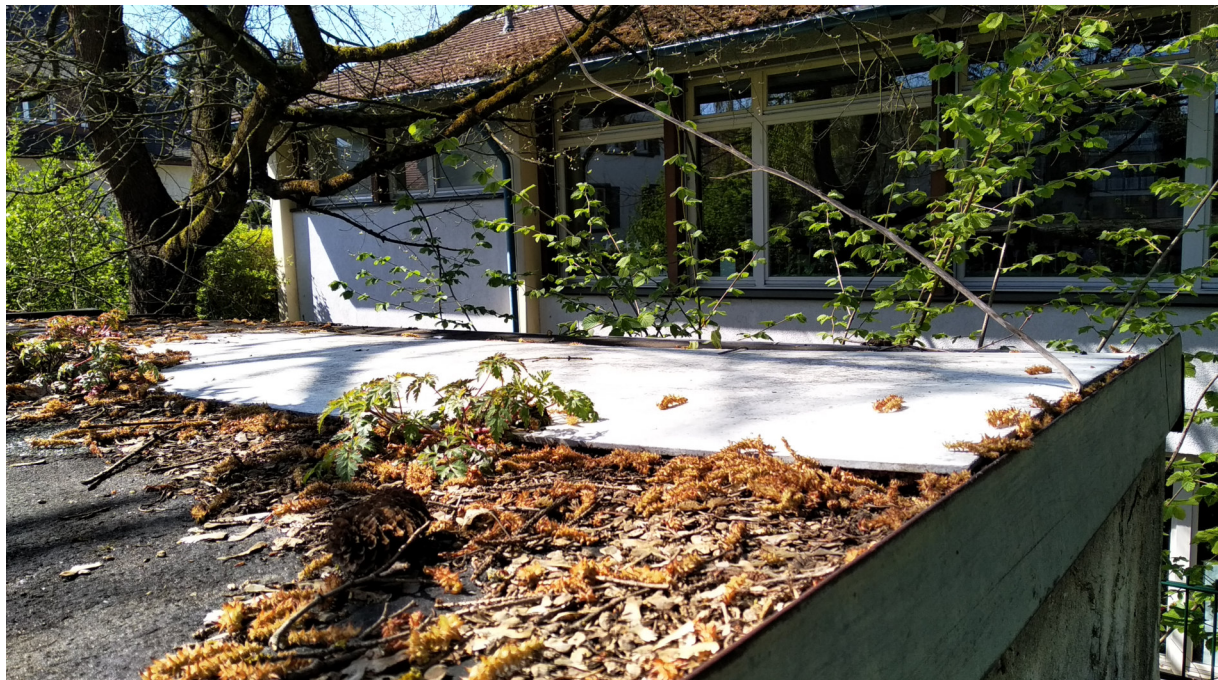
lose Asbestzementplatte auf Garagendach vorn

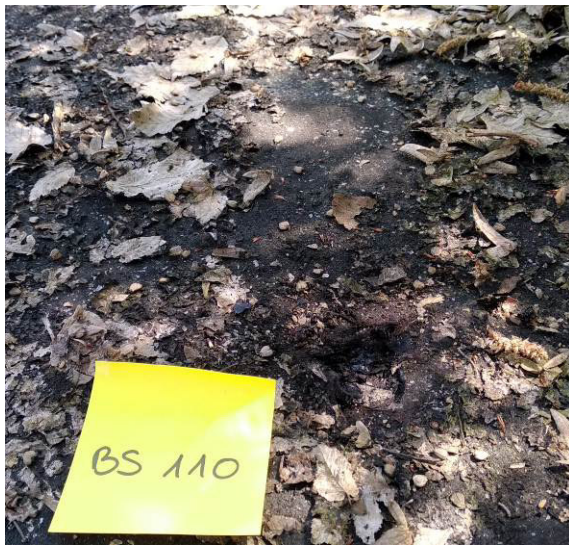
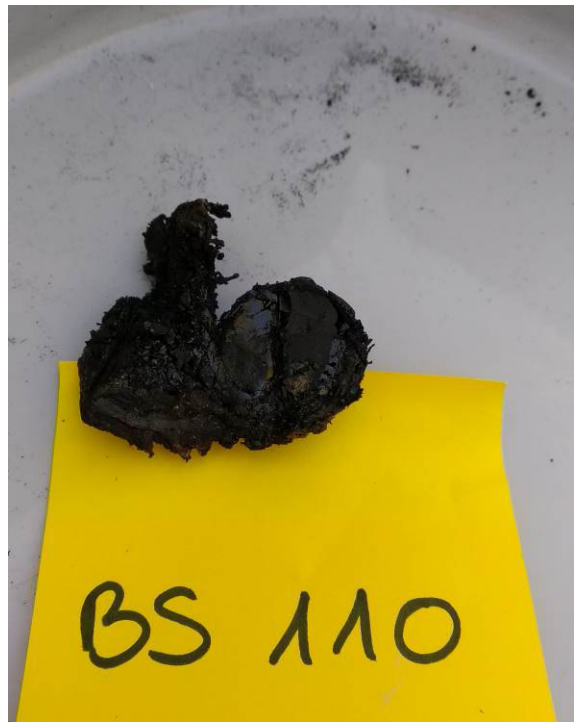
Dichtbahn Garagendach hinten [BS110]

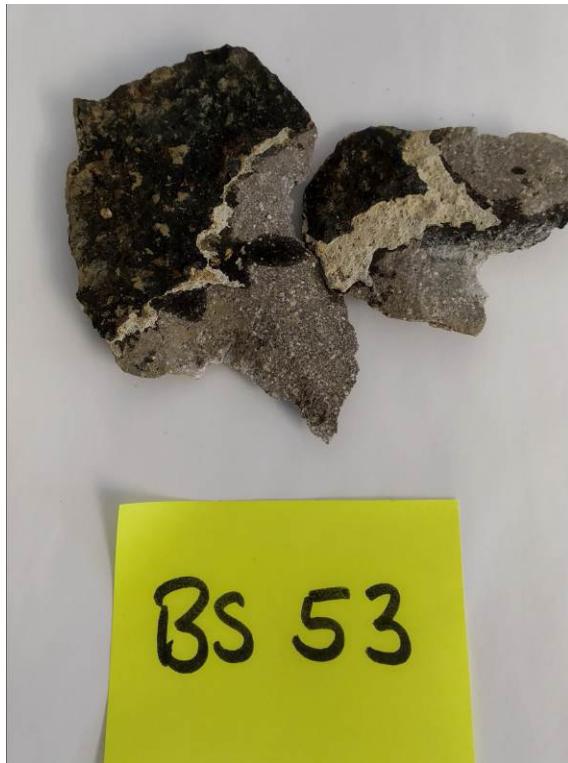
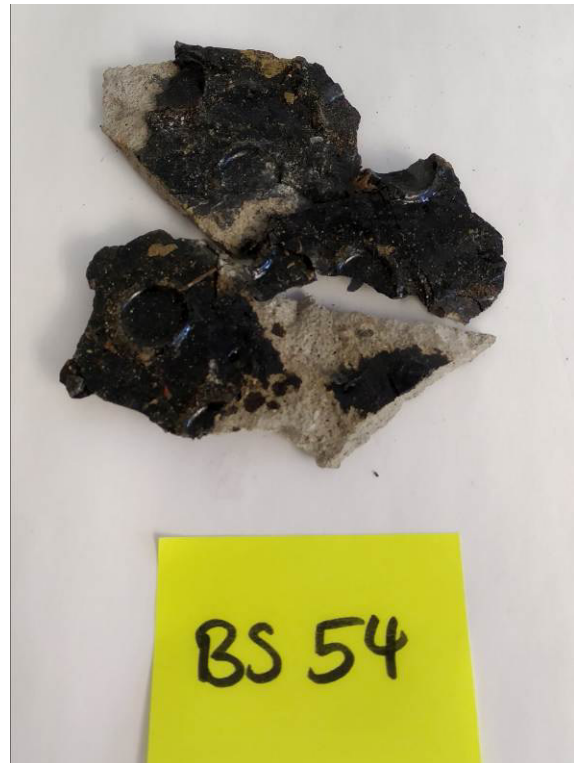
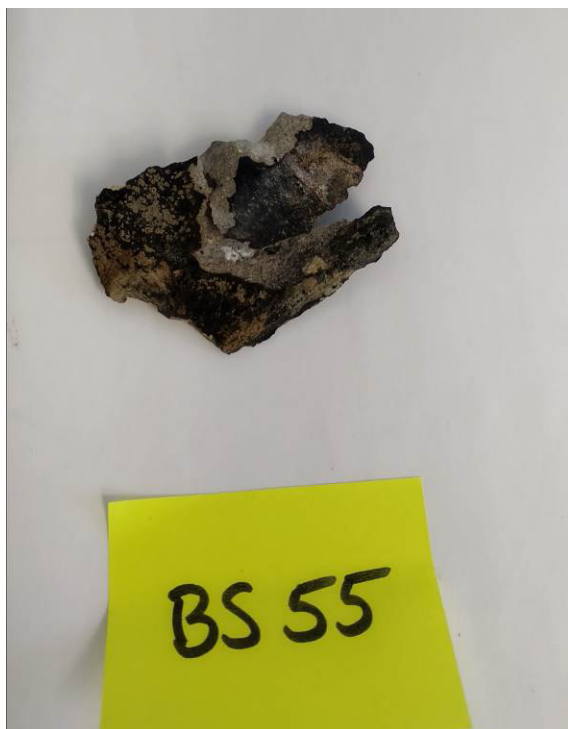
Die vier vorab durch Herrn Furtwängler entnommenen Proben der erdberührten Bauteile (Schwarzanstrich) beim Hauptgebäude der Johann-Peter-Hebel-Grundschule (siehe Anlage 2.4) wurden alle auf PAK untersucht und sind wie folgt belastet:

Probe	Herkunft	PAK-Gehalt	Bewertung
BS53	Hauptgebäude	0,3 mg/kg	schwach bitumenhaltig
BS54	Hauptgebäude	230 mg/kg	teerhaltig
BS55	Hauptgebäude	nicht nachgewiesen	PAK-frei
BS56	Pavillon	0,33 mg/kg	schwach bitumenhaltig

22.032b BS Johann-Peter-Hebel Grundschule / MFH Gartenweg 6, Gundelfingen
Fotodokumentation vom 09.04.2026
Außenwand Keller – erdberührte Bauteile Hauptgebäude Grundschule
