Erfassung von Fledermäusen im Rahmen des Abrisses des Ofenhauses zum ehemaligen Gaswerk Pößneck

Aufgabenstellung

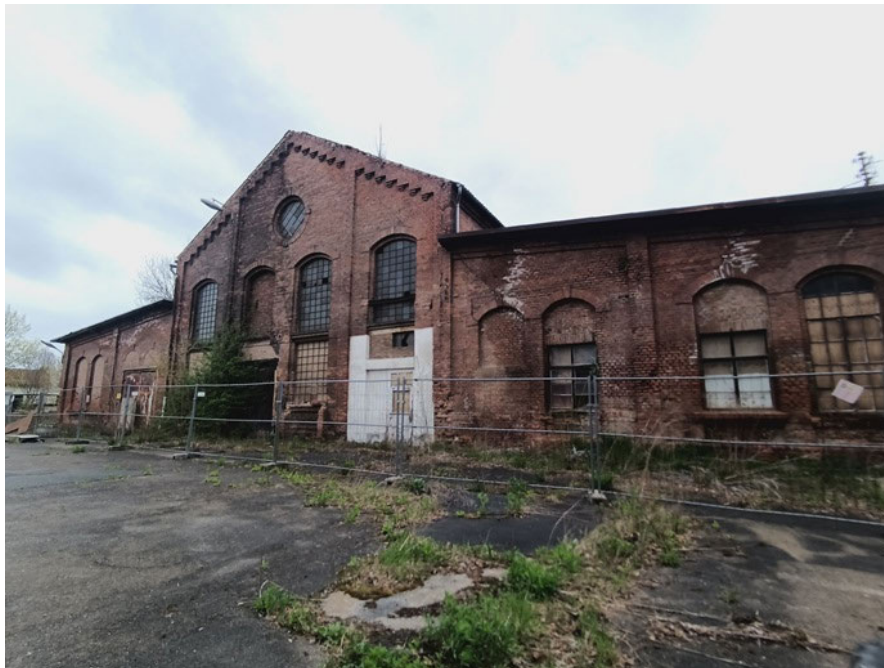
Abb. 1: Ofenhaus des eh. Gaswerks Pößneck

Das zu untersuchte Gebäude liegt in Pößneck im Ortsteil Jüdewein in einem gewerblich genutzten Umfeld und grenzt an den Bach Kotschau.

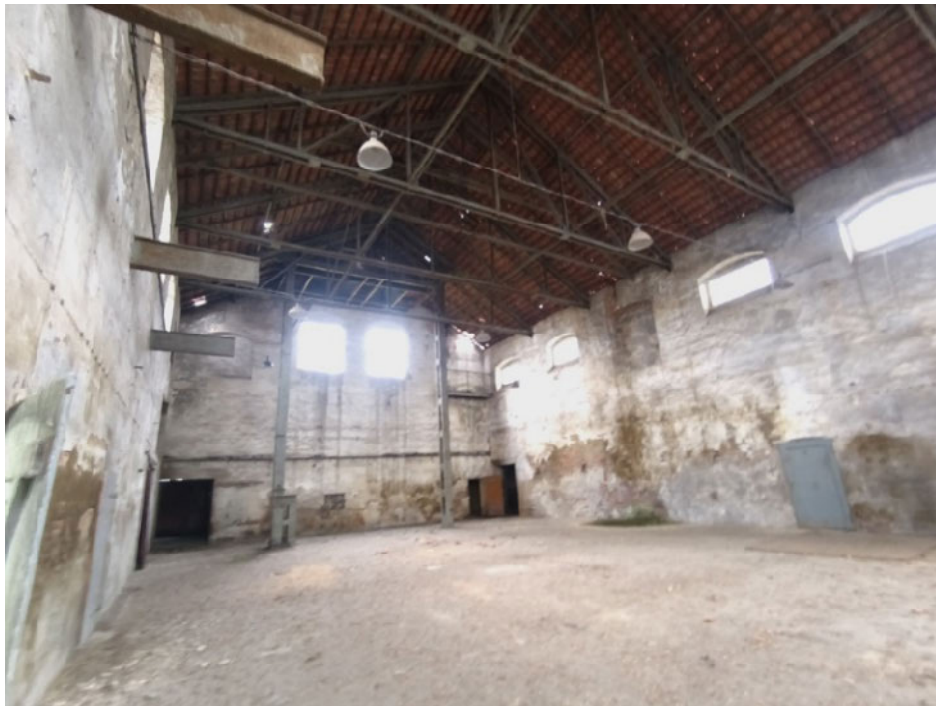
Abb. 2: Innenraum des eh. Gaswerks

Am 20.04.2026 fand gemeinsam mit _____ eine Begehung des Gebäudes statt. Dabei wurden alle Teile des Gebäudes auf Fledermäuse und Hinweise auf Fledermäuse wie Kot abgesucht. Im Ergebnis konnten weder Fledermäuse noch Kot von Fledermäusen festgestellt werden (siehe Abb. 2). Eine der Gebäudeöffnungen ist mit Hohlblocksteinen vermauert. Die teilweise unvermörtelten Kammern werden häufig von Fledermäusen als Quartiere genutzt (siehe Abb. 3). Auch hier wurden keine Hinweise Besatz festgestellt.

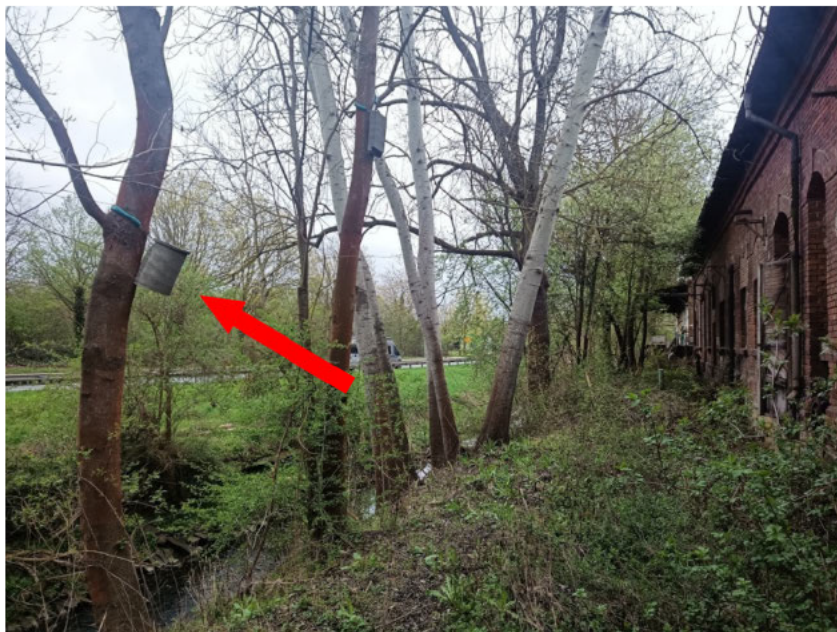
Abb. 4: An die Kotschau grenzende Nordseite des Gaswerks mit bereits angebrachten Ersatzquartieren

Bei der abendlichen Begehung am 26.04.2026 zwischen 20:00 – 22:00 Uhr konnten an den Außenfassaden des Gebäudes keine ausfliegenden Fledermäuse festgestellt werden.

Da weder an den Fassaden noch im Inneren des Gebäudes Hinweise auf Fledermäuse oder Gebäudebrüter festgestellt wurden, besteht keine Notwendigkeit zur Berücksichtigung des Artenschutzes bei den anstehenden Abrissarbeiten. Falls die Möglichkeit besteht, sollte der große Rundkasten (siehe Pfeil) mind. 1,5m höher gehangen werden, um seine Eignung als Ersatzquartier zu verbessern.
