Ausgrabung im Postblock, AAB 2024
Freilegung eines Teils der Kellerräume
der Galerie Fritzsche, Wilhelmstr. 55.

Ausgrabung im Postblock, Projekt 2729, AAB, 2024
Blickrichtung NNW

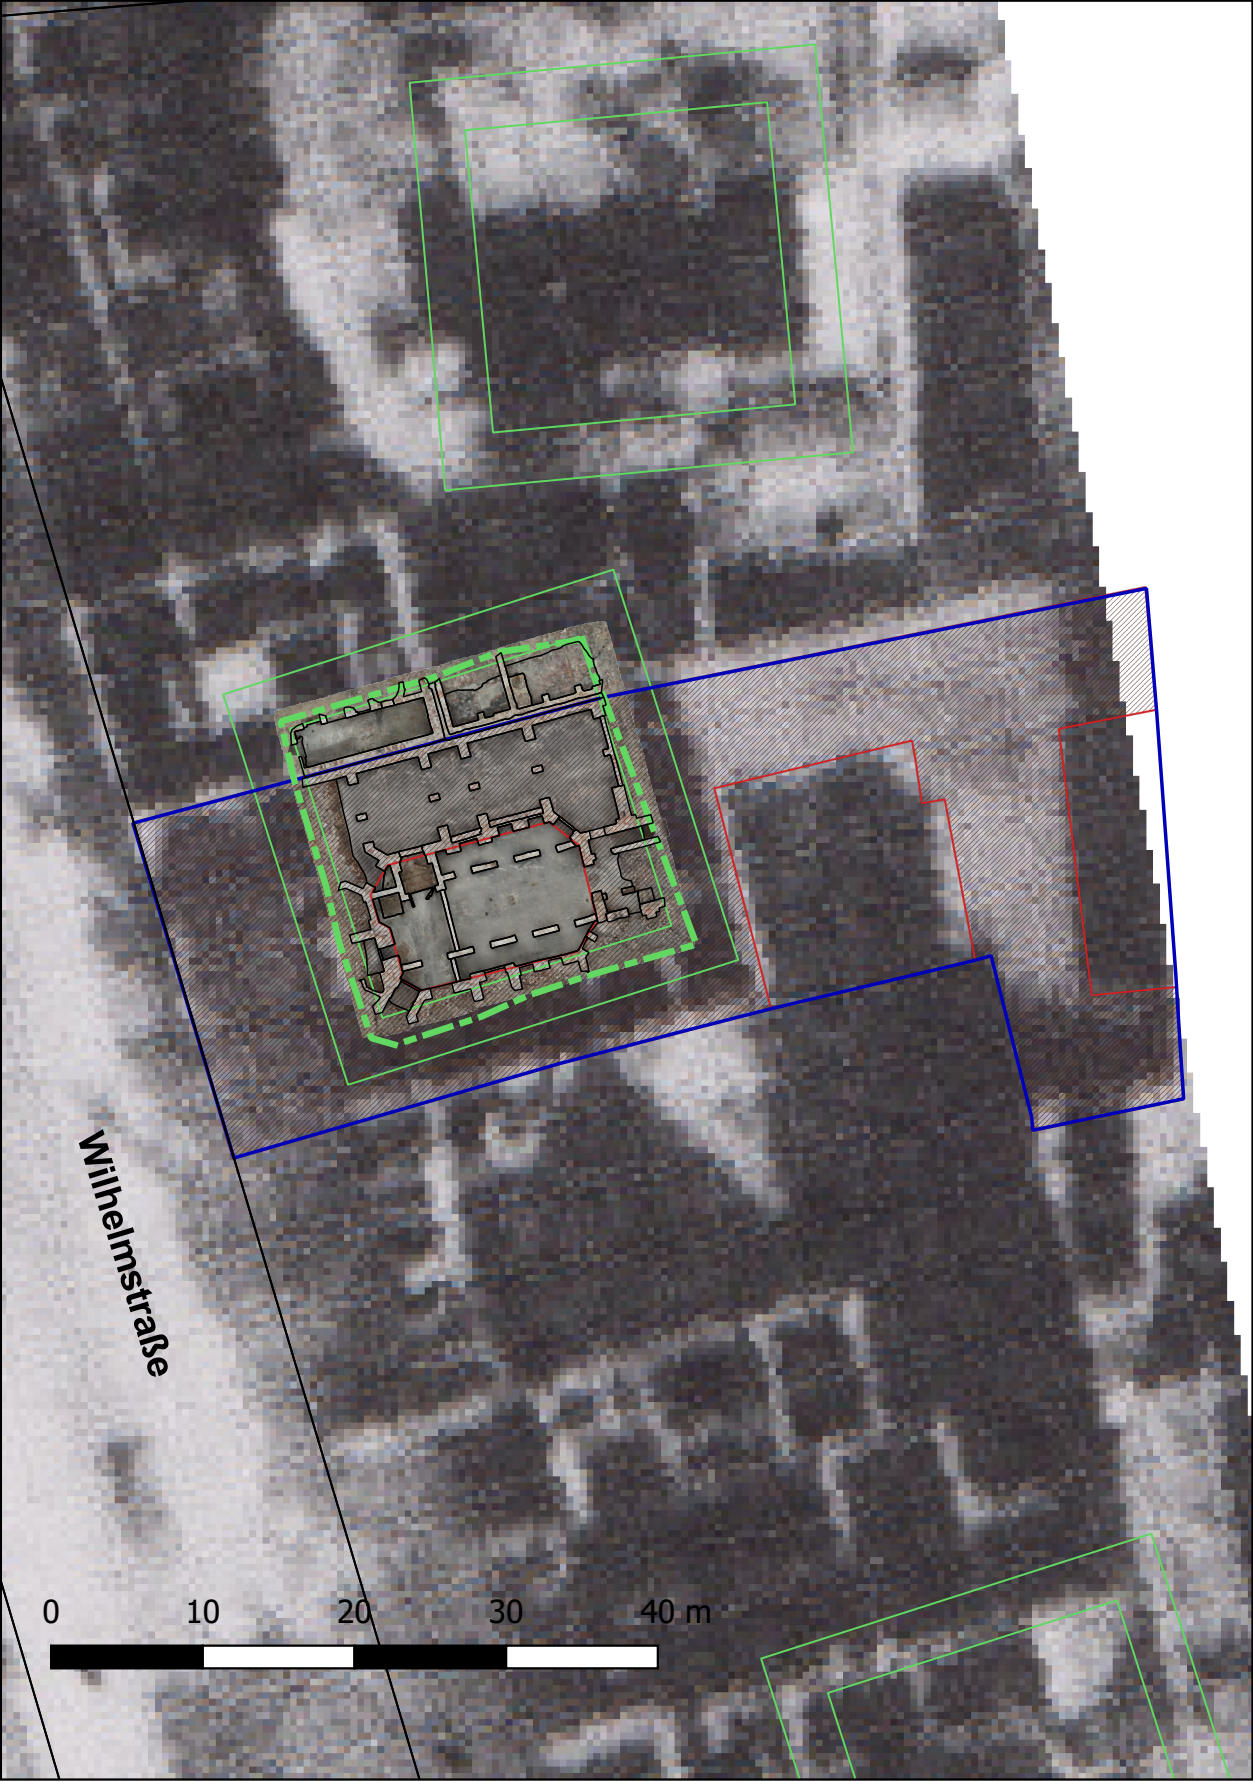
Hintergrundbild, Luftaufnahme der
Royal Airforce, 1944
Maßstab: 1:500

Das Luftbild von 1944 zeigt die Zerstörung des
Vordergebäudes, der linken und rechten
Seitenflügel sowie des ersten Hintergebäudes.
