## **Nachuntersuchung der Gebäudesubstanz Geschwister-Scholl-Realschule, Albert-Schweitzer-Straße 4, 58840 Plettenberg**

### **Bericht**

Dortmund, 10. Juni 2022

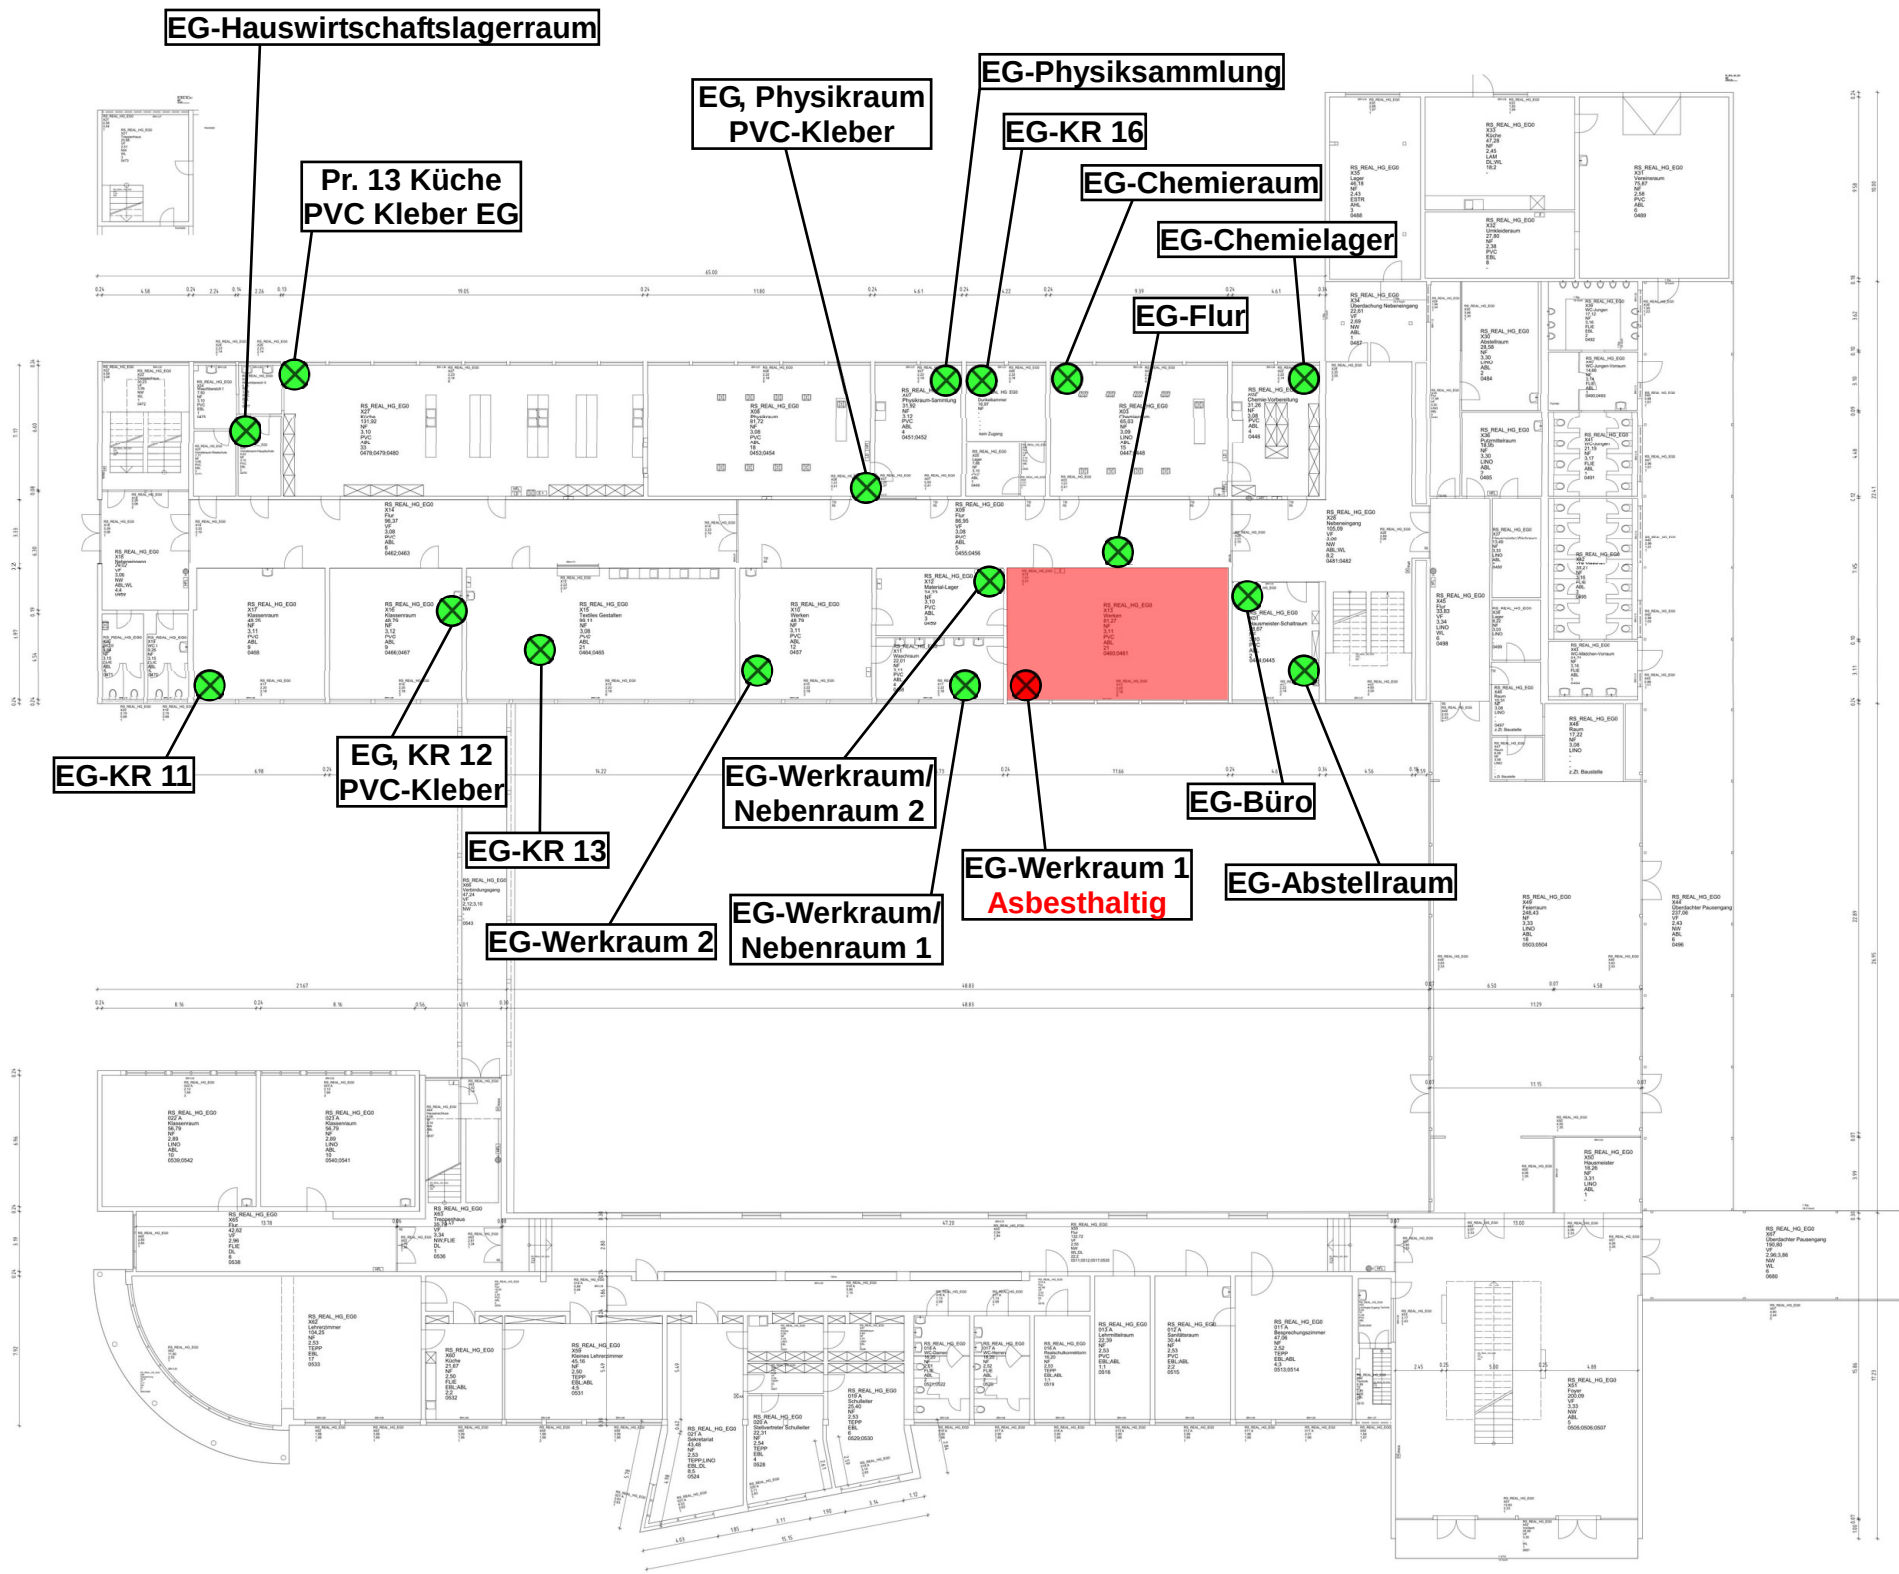
Lageplan der PVC-Kleber Probenahmestellen  
Erdgeschoss

Aufgrund von Asbestbefunden in den PVC-Bodenbelagsklebern (Gebäudeuntersuchung Geschwister-Scholl-Realschule, 58840 Plettenberg 01.03.22) wurden am 27.05.2022 die PVC-Bodenbelagskleber aller Räumlichkeiten des nördlichen Anbaues beprobt und auf den Parameter Asbest untersucht. Lagepläne mit den Darstellungen der Lage der Probenahmepunkte in den verschiedenen Stockwerken sind als Anlage 2.2 bis 2.4 dem vorliegenden Bericht beigelegt.

Asbest-Untersuchung: Erdgeschoss
