Luftbildauswertung auf Kampfmittelbelastung

Wilhelm-Merz-Straße 20

Aalen

Luftbildauswertung auf Kampfmittelbelastung Wilhelm-Merz-Straße 20 Aalen

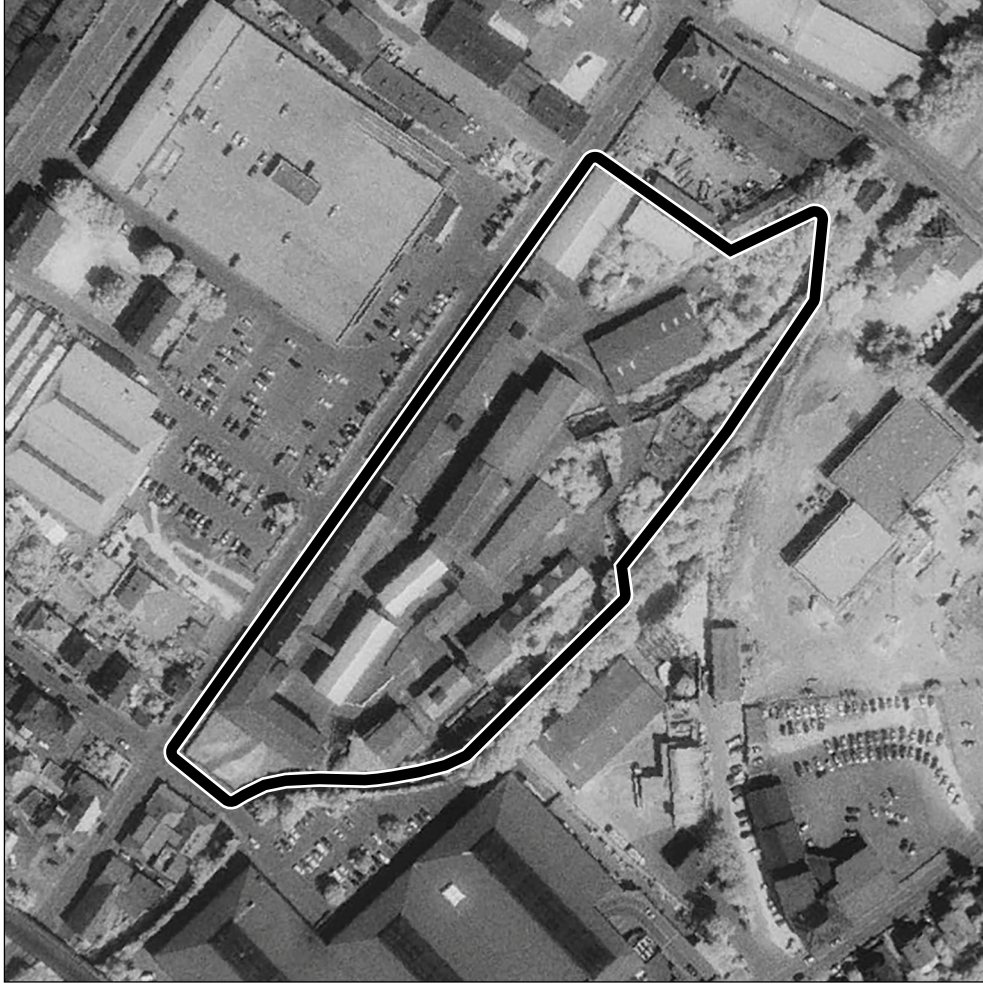
Anlage 1: Untersuchungsgebiet und Ausschnittvergrößerung eines Luftbilds vom 20.04.1945.

Untersuchungsgebiet (fett umgrenzt), neueres Luftbild.

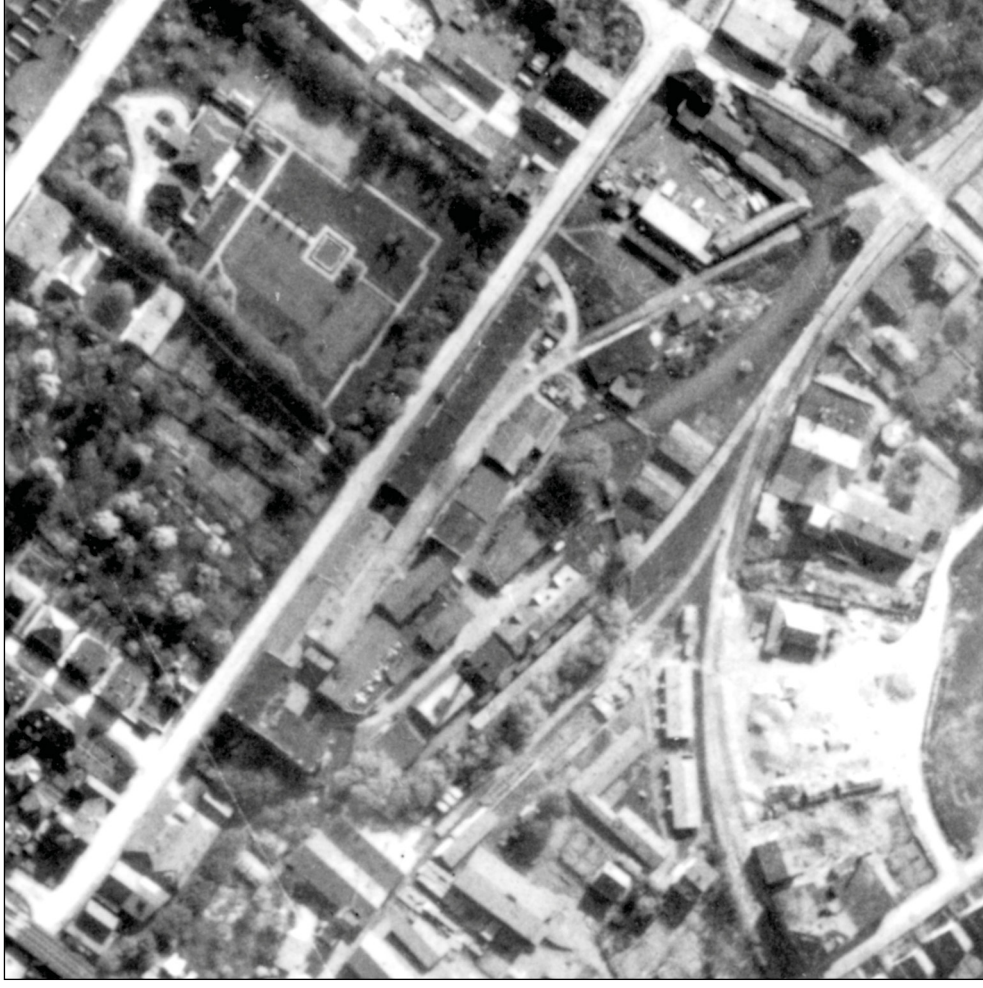
Das eigentliche engere Untersuchungsgebiet ist in Bezug auf Sprengbomben-Trichter schlecht und in Bezug auf Blindgänger-Einschläge sehr schlecht einzusehen.

Auf allen untersuchten Luftbildern sind keine Hinweise auf eine Bombardierung des Untersuchungsgebiets und seiner unmittelbaren Umgebung mit Sprengbomben zu erkennen. Hinweise auf zerstörte Gebäude, Flakstellungen, Grabensysteme, Bunker oder dergleichen sind nicht auszumachen.

Ausschnittvergrößerung eines entsprechenden Luftbilds vom 20.04.1945. Die Reproduktion des Luftbilds ist aus urheberrechtlichen Gründen nicht gestattet.

Die Luftbildauswertung hat keine Anhaltspunkte für das Vorhandensein von Sprengbomben-Blindgängern innerhalb des Untersuchungsgebiets ergeben. Es besteht keine Notwendigkeit, den Kampfmittelbeseitigungsdienst Baden-Württemberg (KMBD) oder ein anderes autorisiertes Unternehmen zu weiteren Erkundungen einzuschalten. **Nach unserem jetzigen Kenntnisstand sind in Bezug auf Sprengbomben-Blindgänger keine weiteren Maßnahmen erforderlich. Die Erkundungs- und Bauarbeiten können diesbezüglich ohne weitere Auflagen durchgeführt werden.**
