# 2.1.01 Lageplan

# 2.3.01 Geländeschnitt

**Neubau ZooCampus Schwerin**  
**Waldschulweg 1, 19061 Schwerin**  
Baugrunderkundung und  
geotechnischer Bericht mit Gründungsempfehlung

**Bericht:** 2317/2026

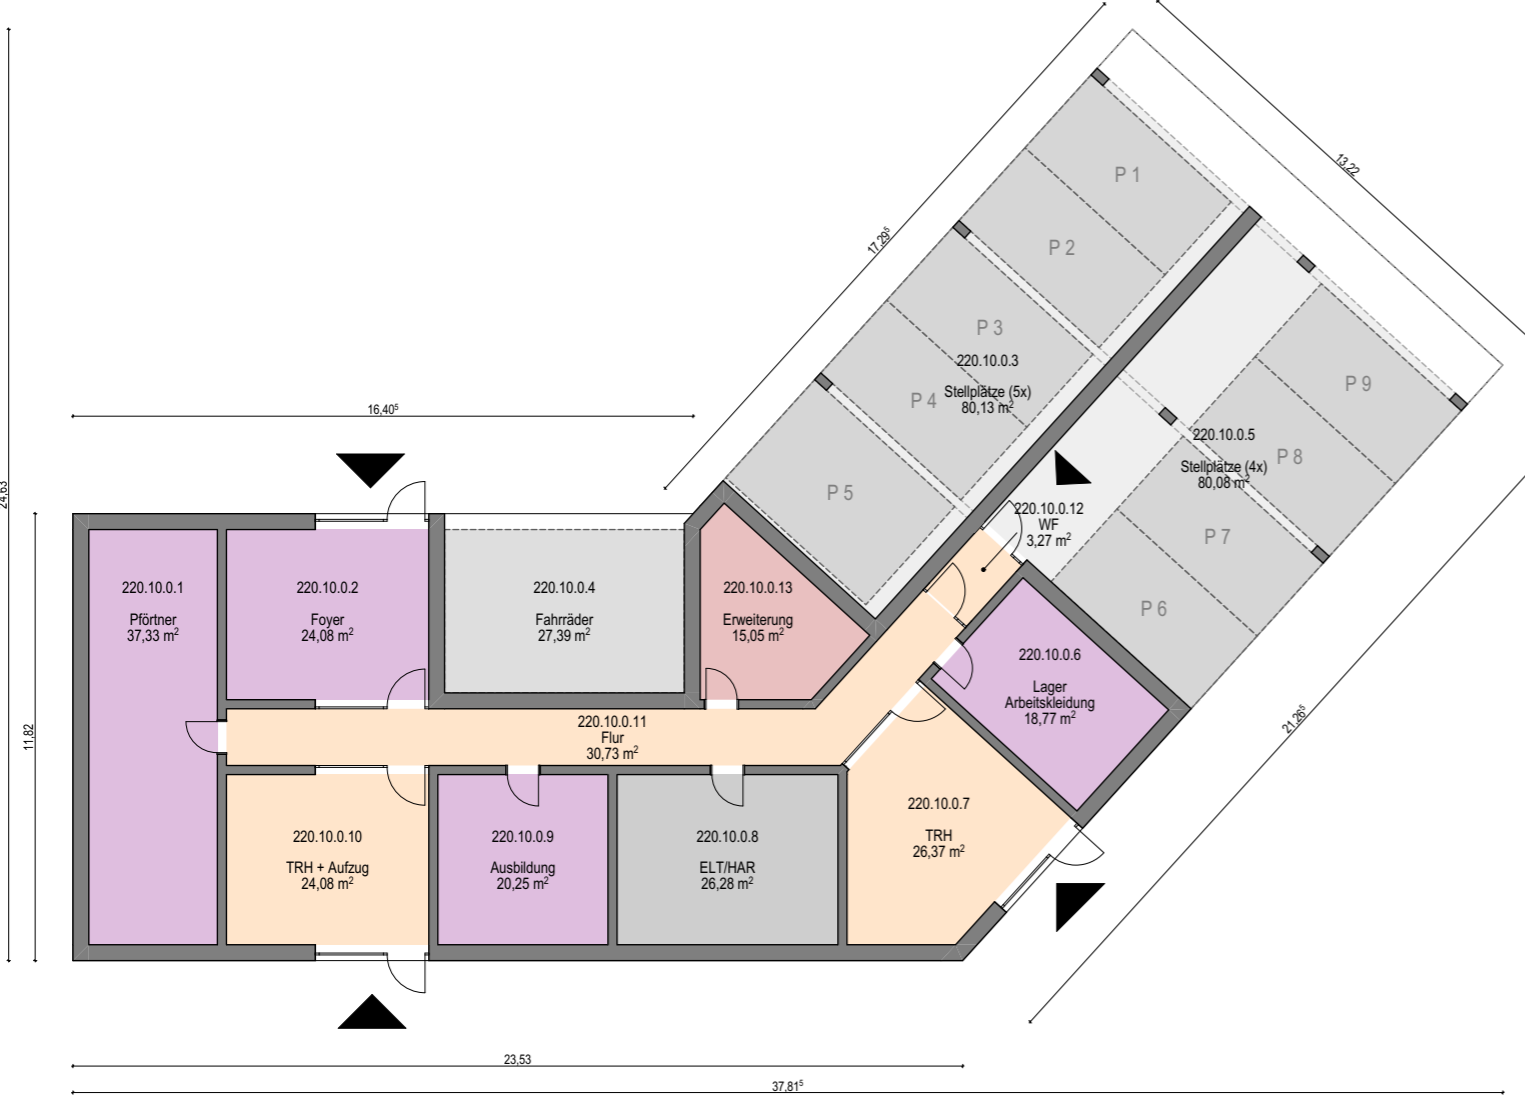
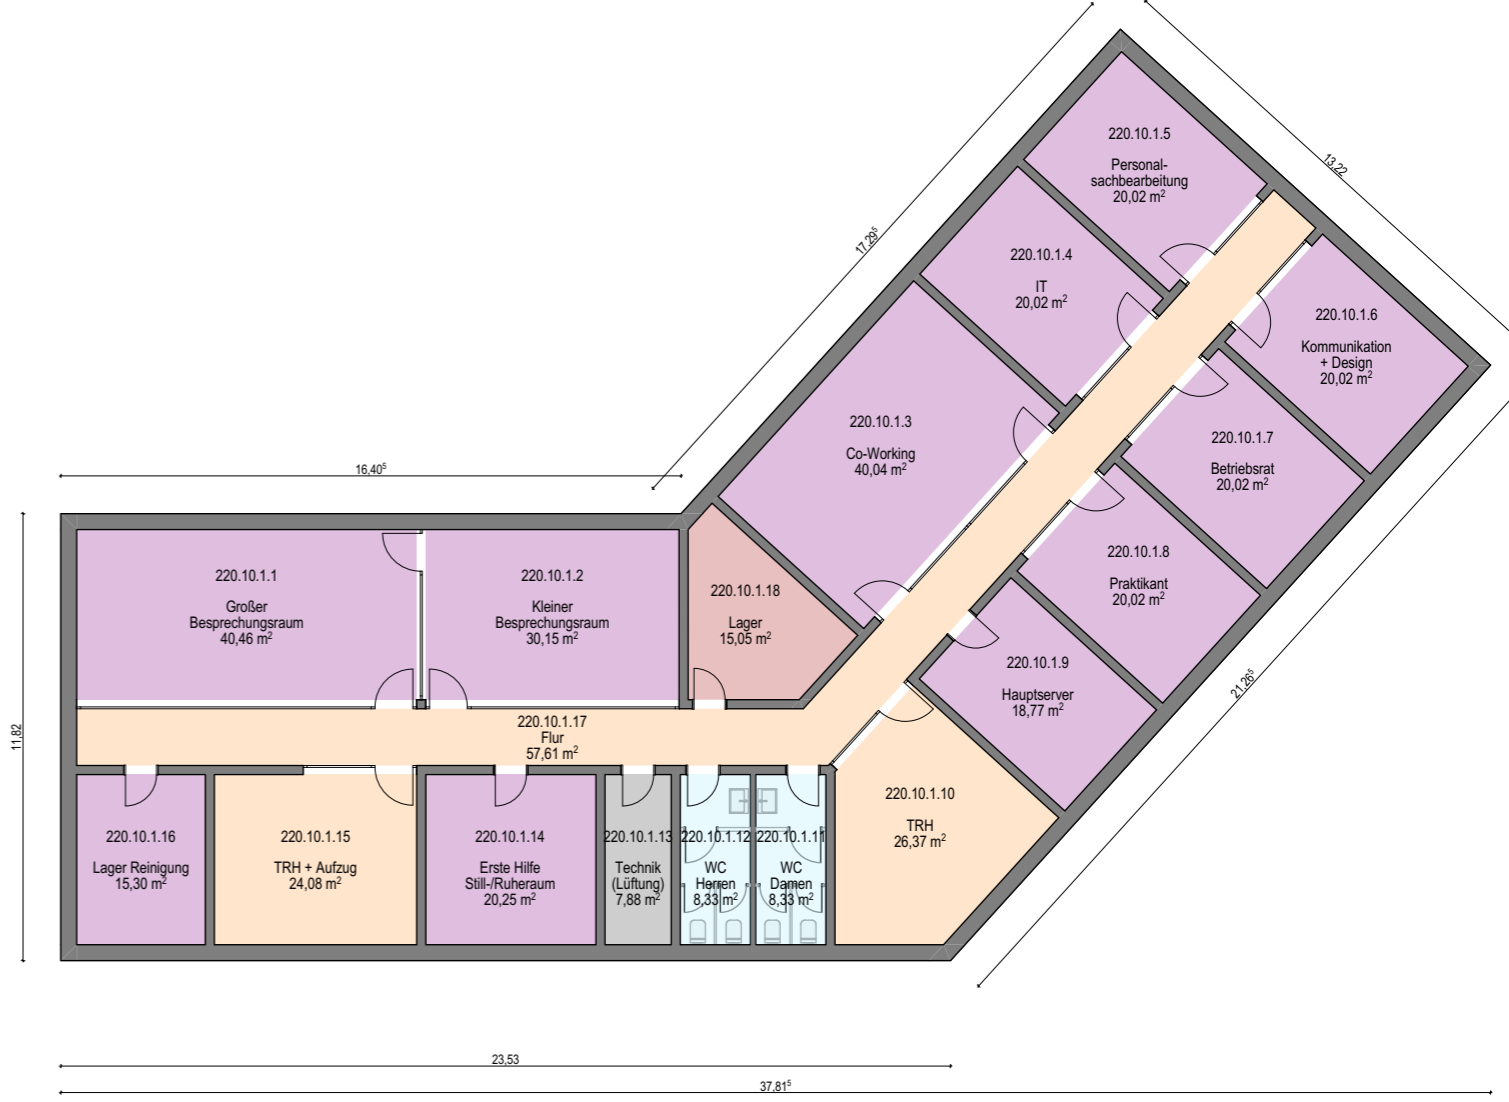
# Grundrisse Verwaltung 1

Gebäudenr.: 220.10, 4-geschossig, barrierefrei

BGF EG | 490,88 m²

## Erdgeschoss

BGF 1.OG | 490,88 m²

## 1. Obergeschoss

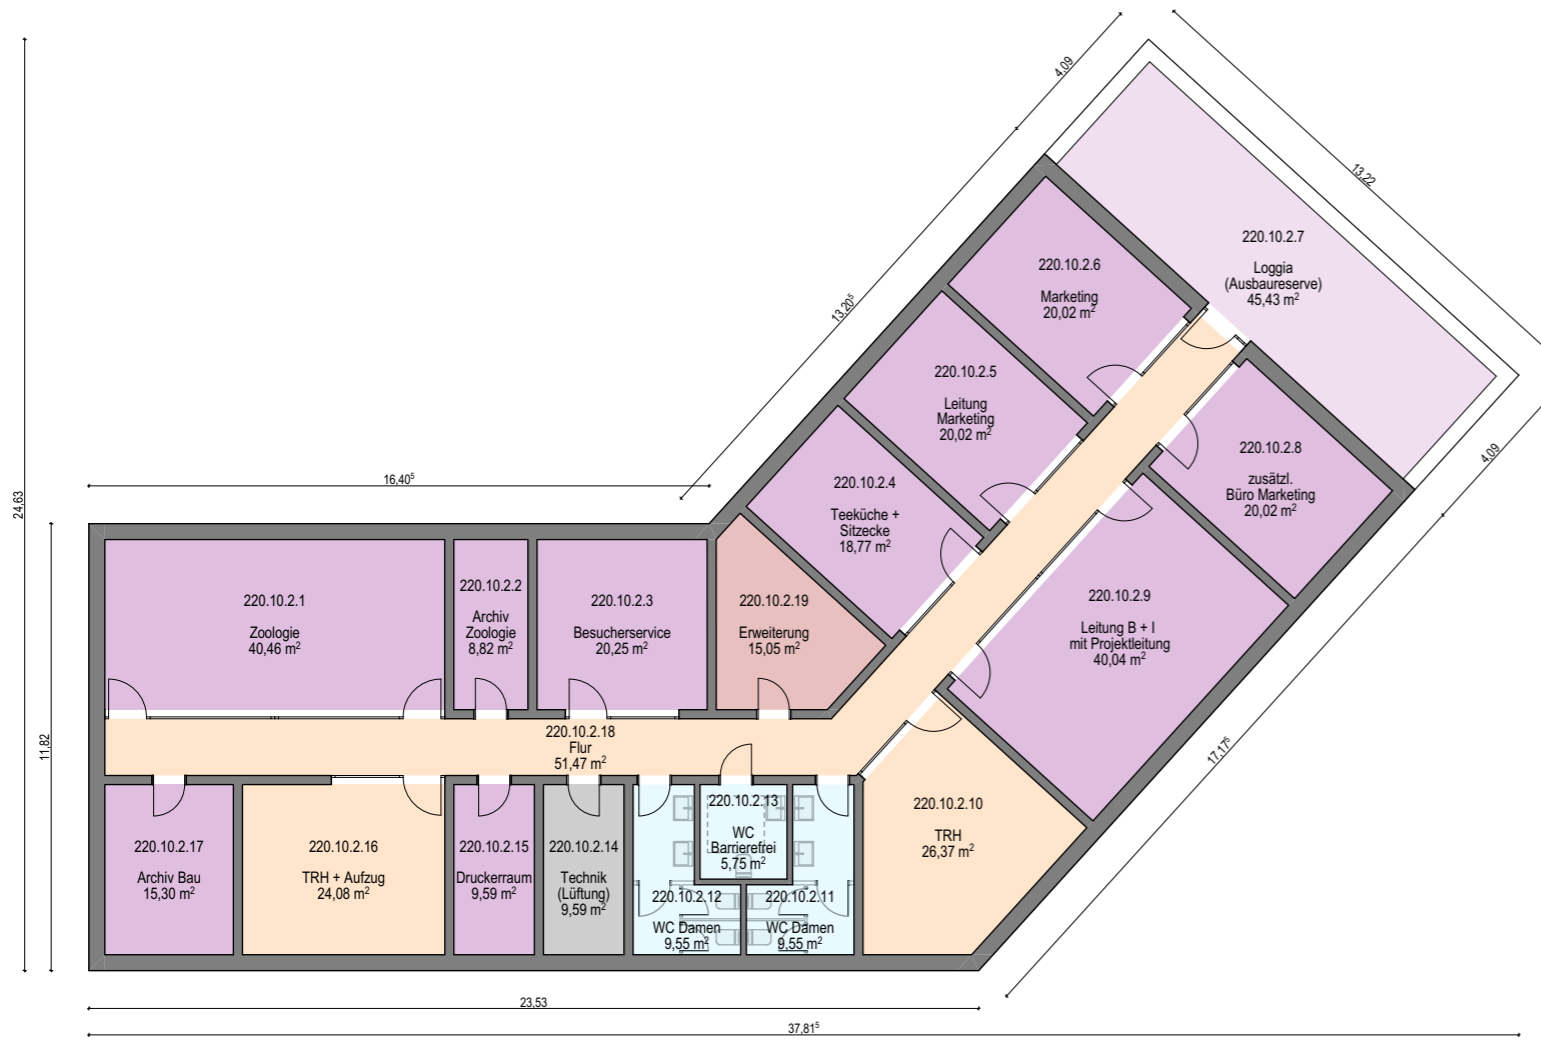
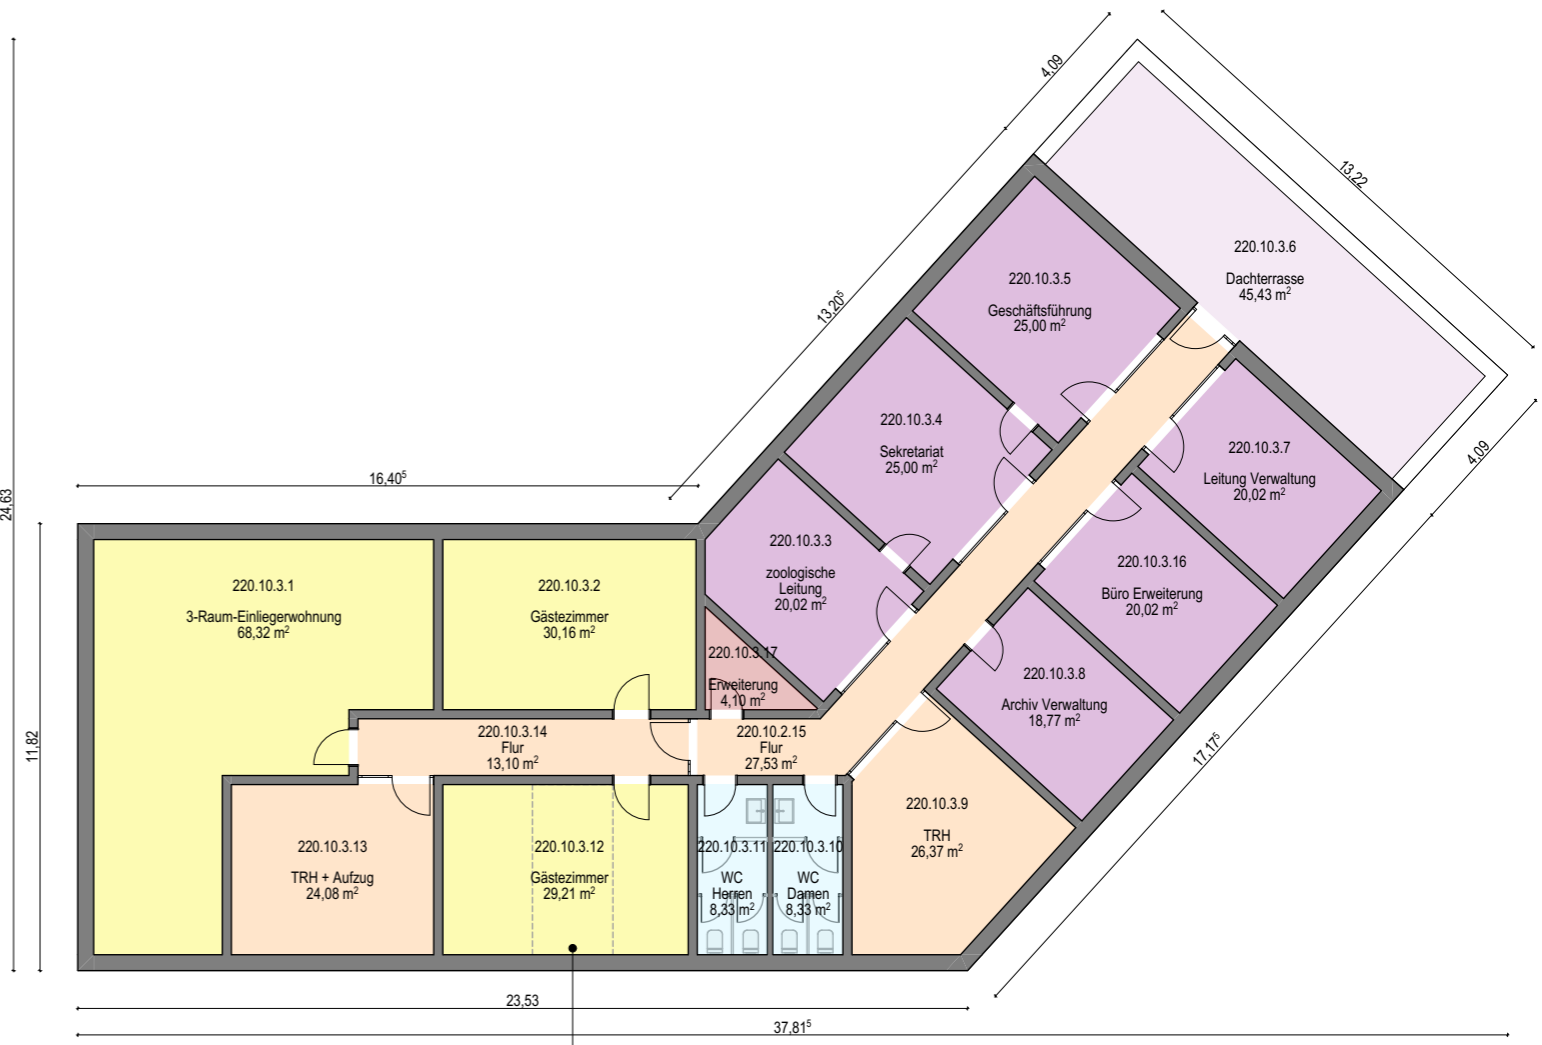
# Grundrisse Verwaltung 2

Gebäudenr.: 220.10, 4-geschossig, barrierefrei

BGF 2.0G | 490,88 m<sup>2</sup>

## 2. Obergeschoss

BGF 3.0G | 490,88 m<sup>2</sup>

Lüftungsanlage auf Dach

## 3. Obergeschoss

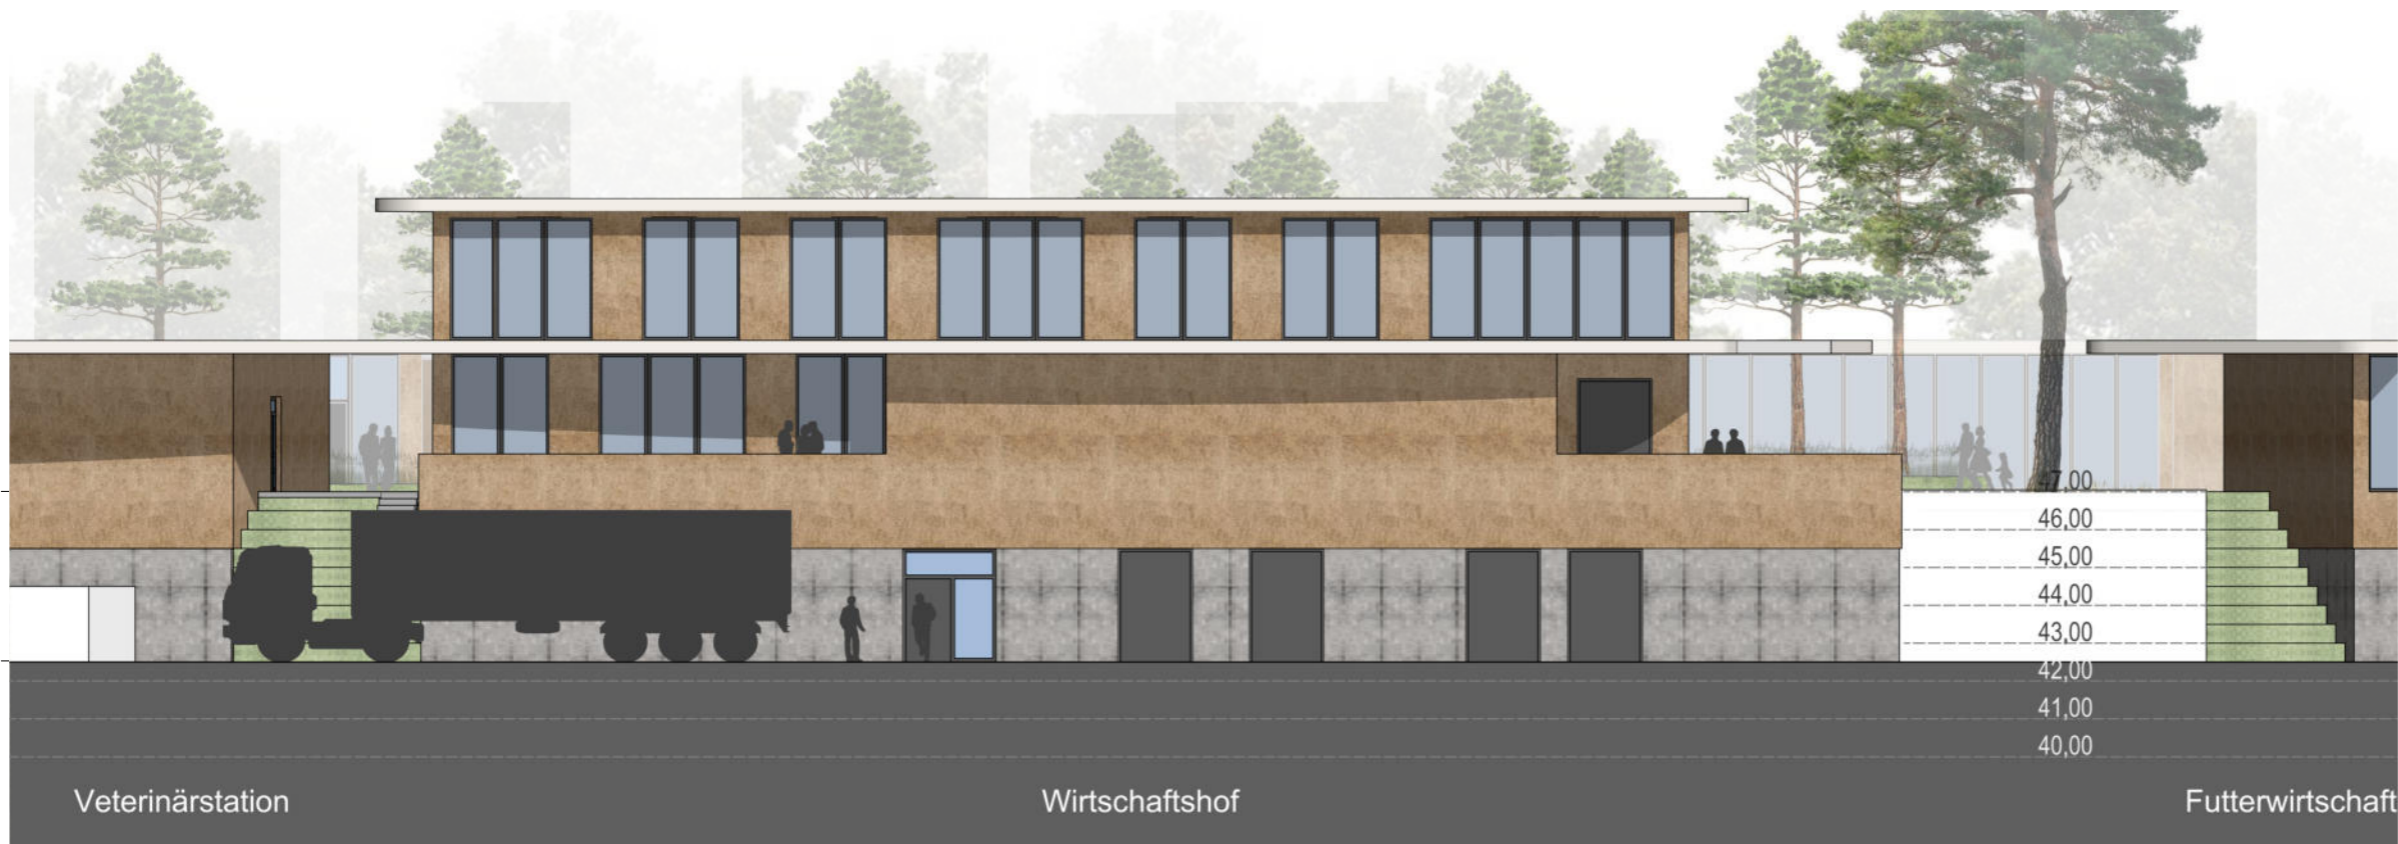
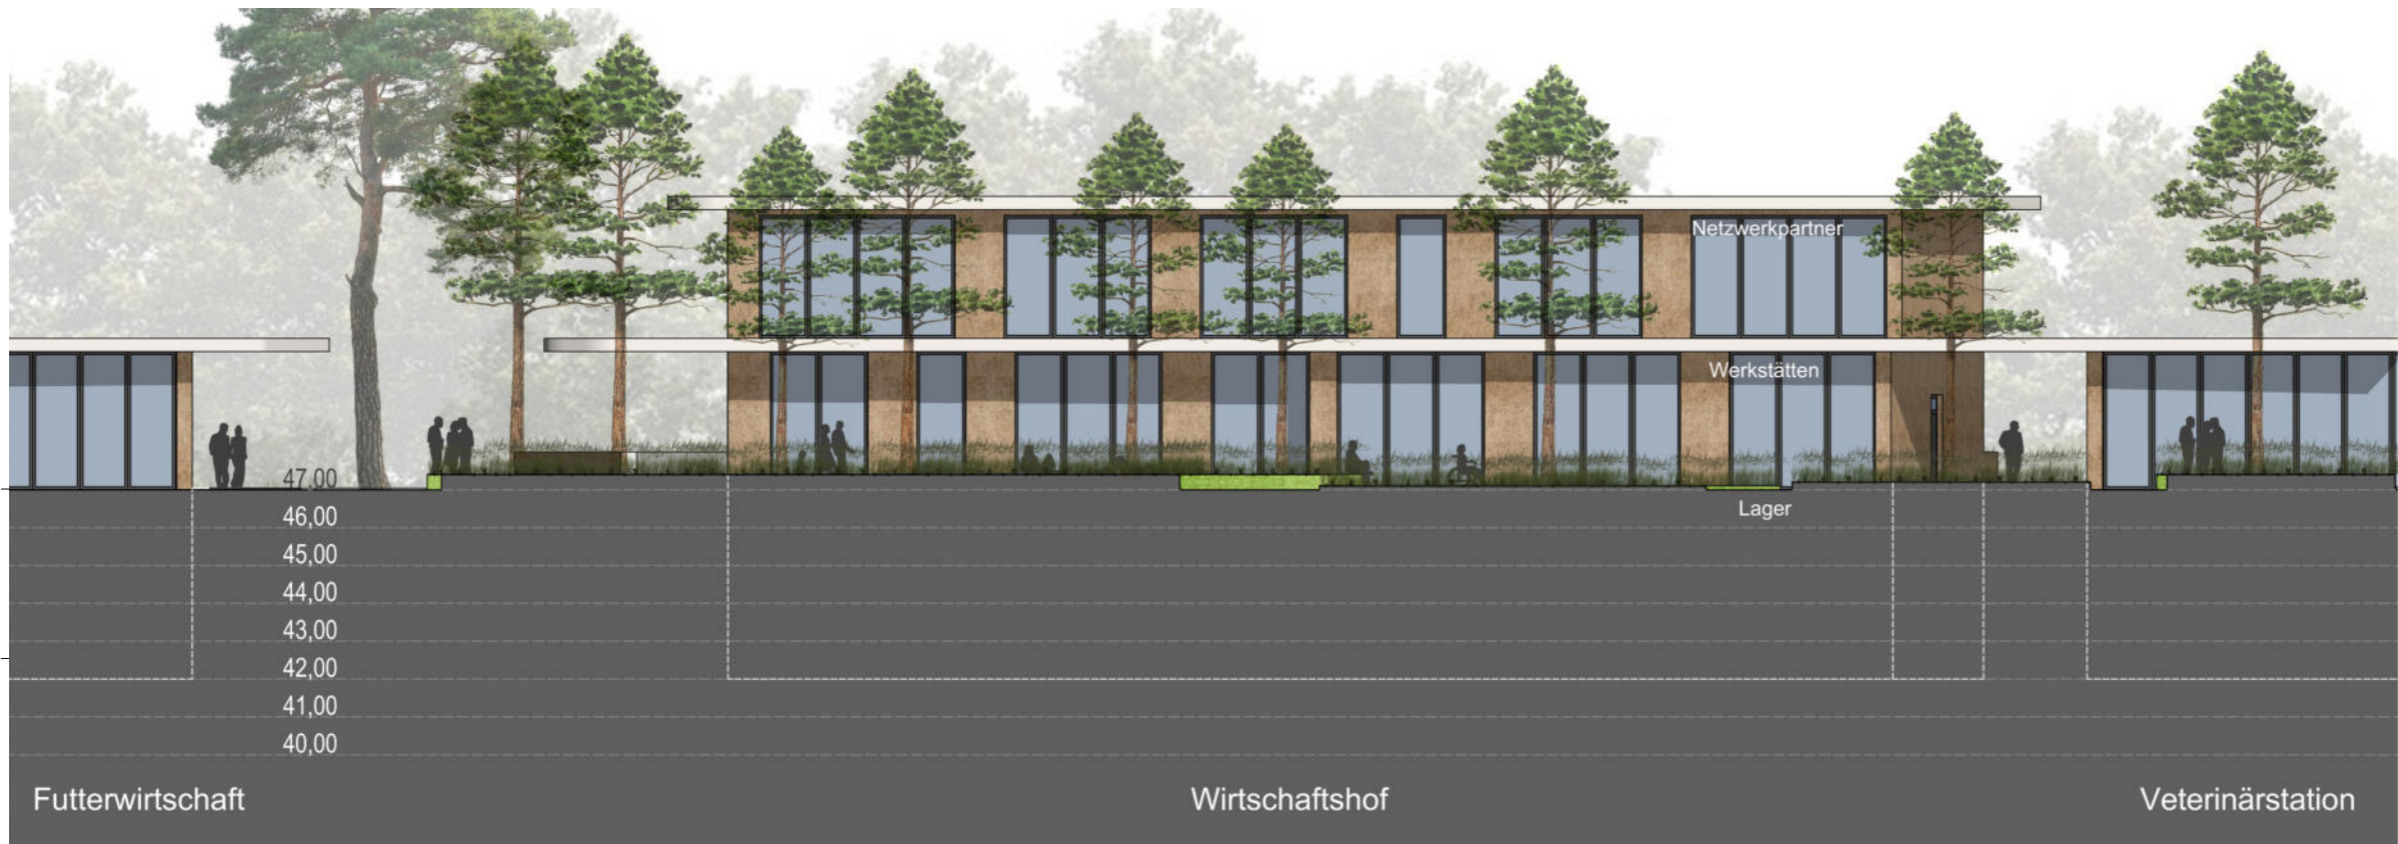
# 2.5.01 Bsp. Wirtschaftshof

## Ansichten

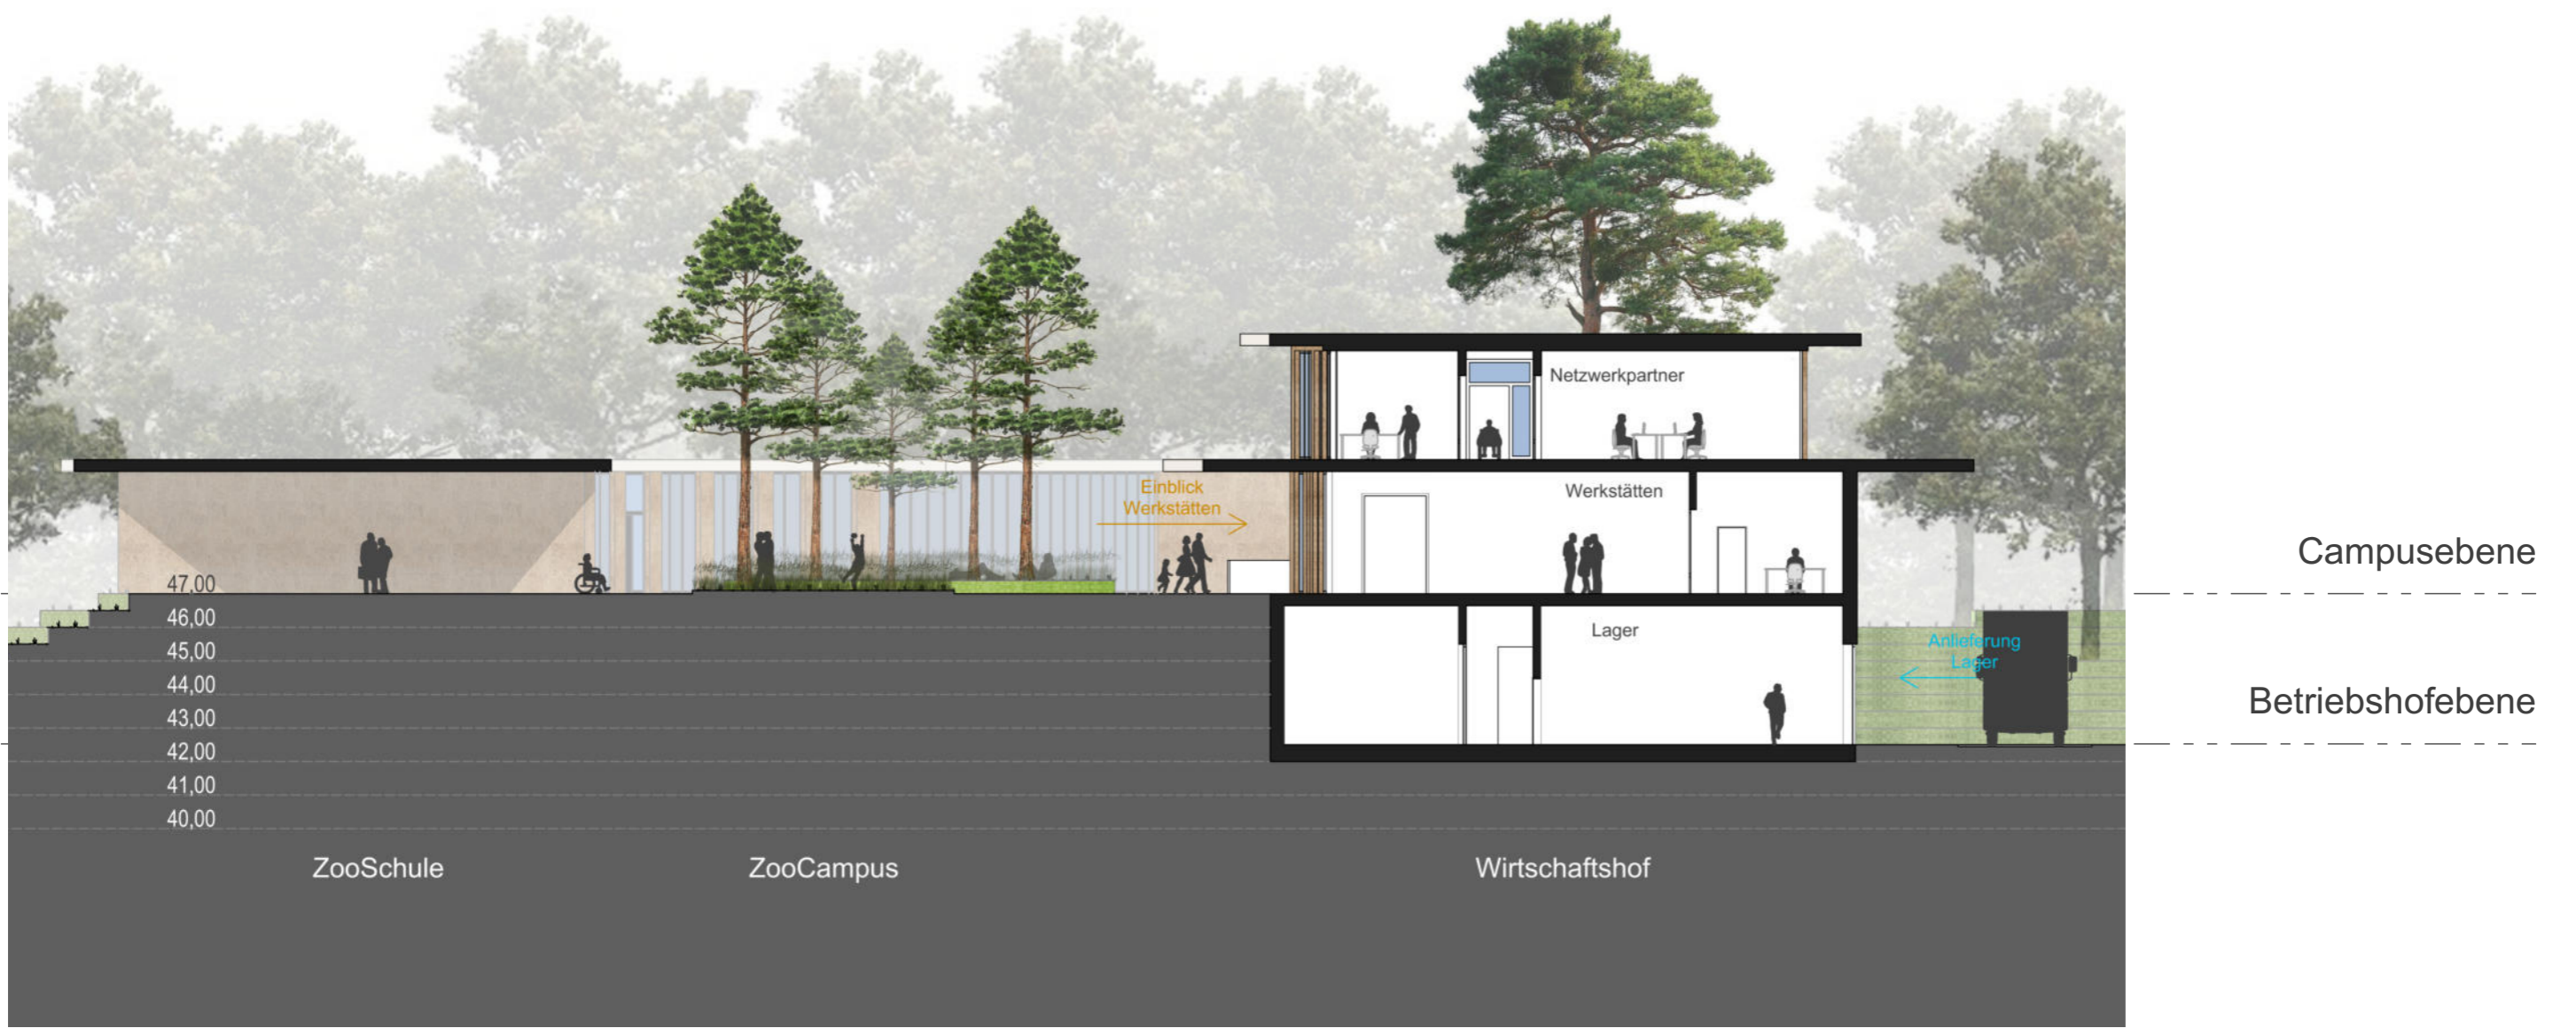
# 2.6.01 Bsp. Wirtschaftshof

Schnitt

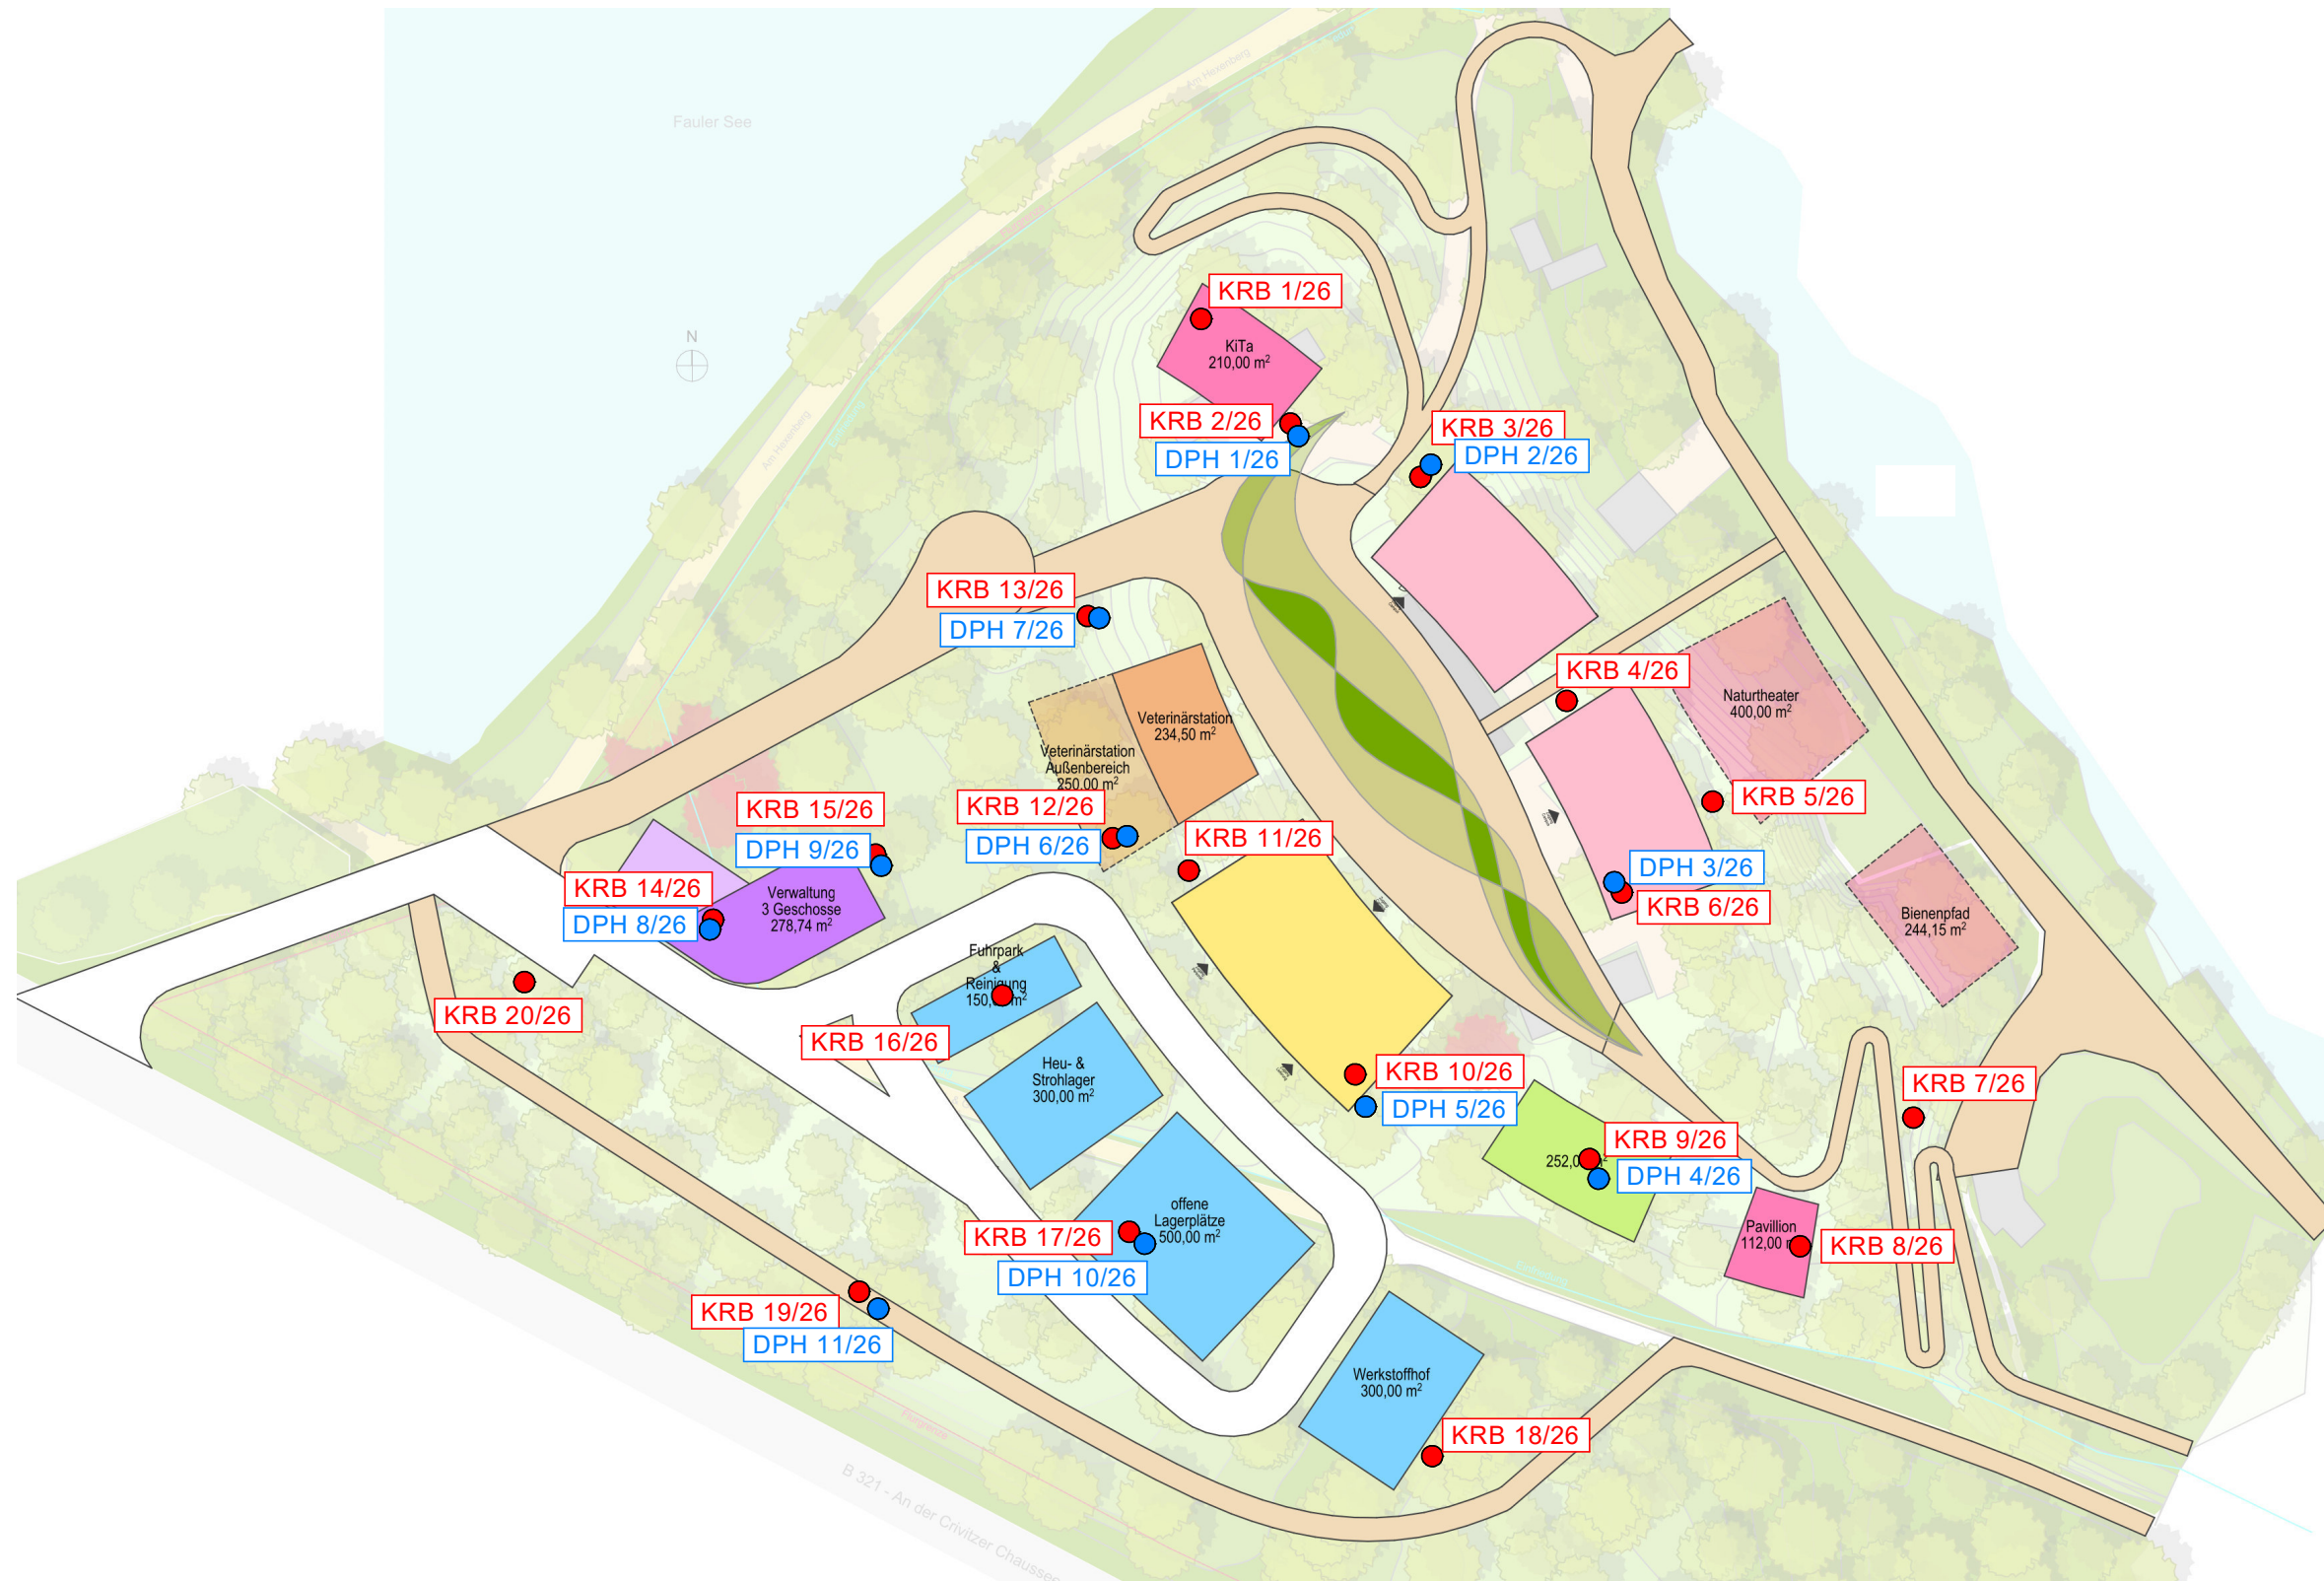
- KRB (Kleinrammbohrung)
- DPH (schwere Rammsondierung)

Quelle: Lageplan, Vorentwurfsplanung, AM- Projektnr. : 333, Architekturbüro Mittelbach

Die Lage der Aufschlüsse ist dem Lageplan (Anlage 1) zu entnehmen.

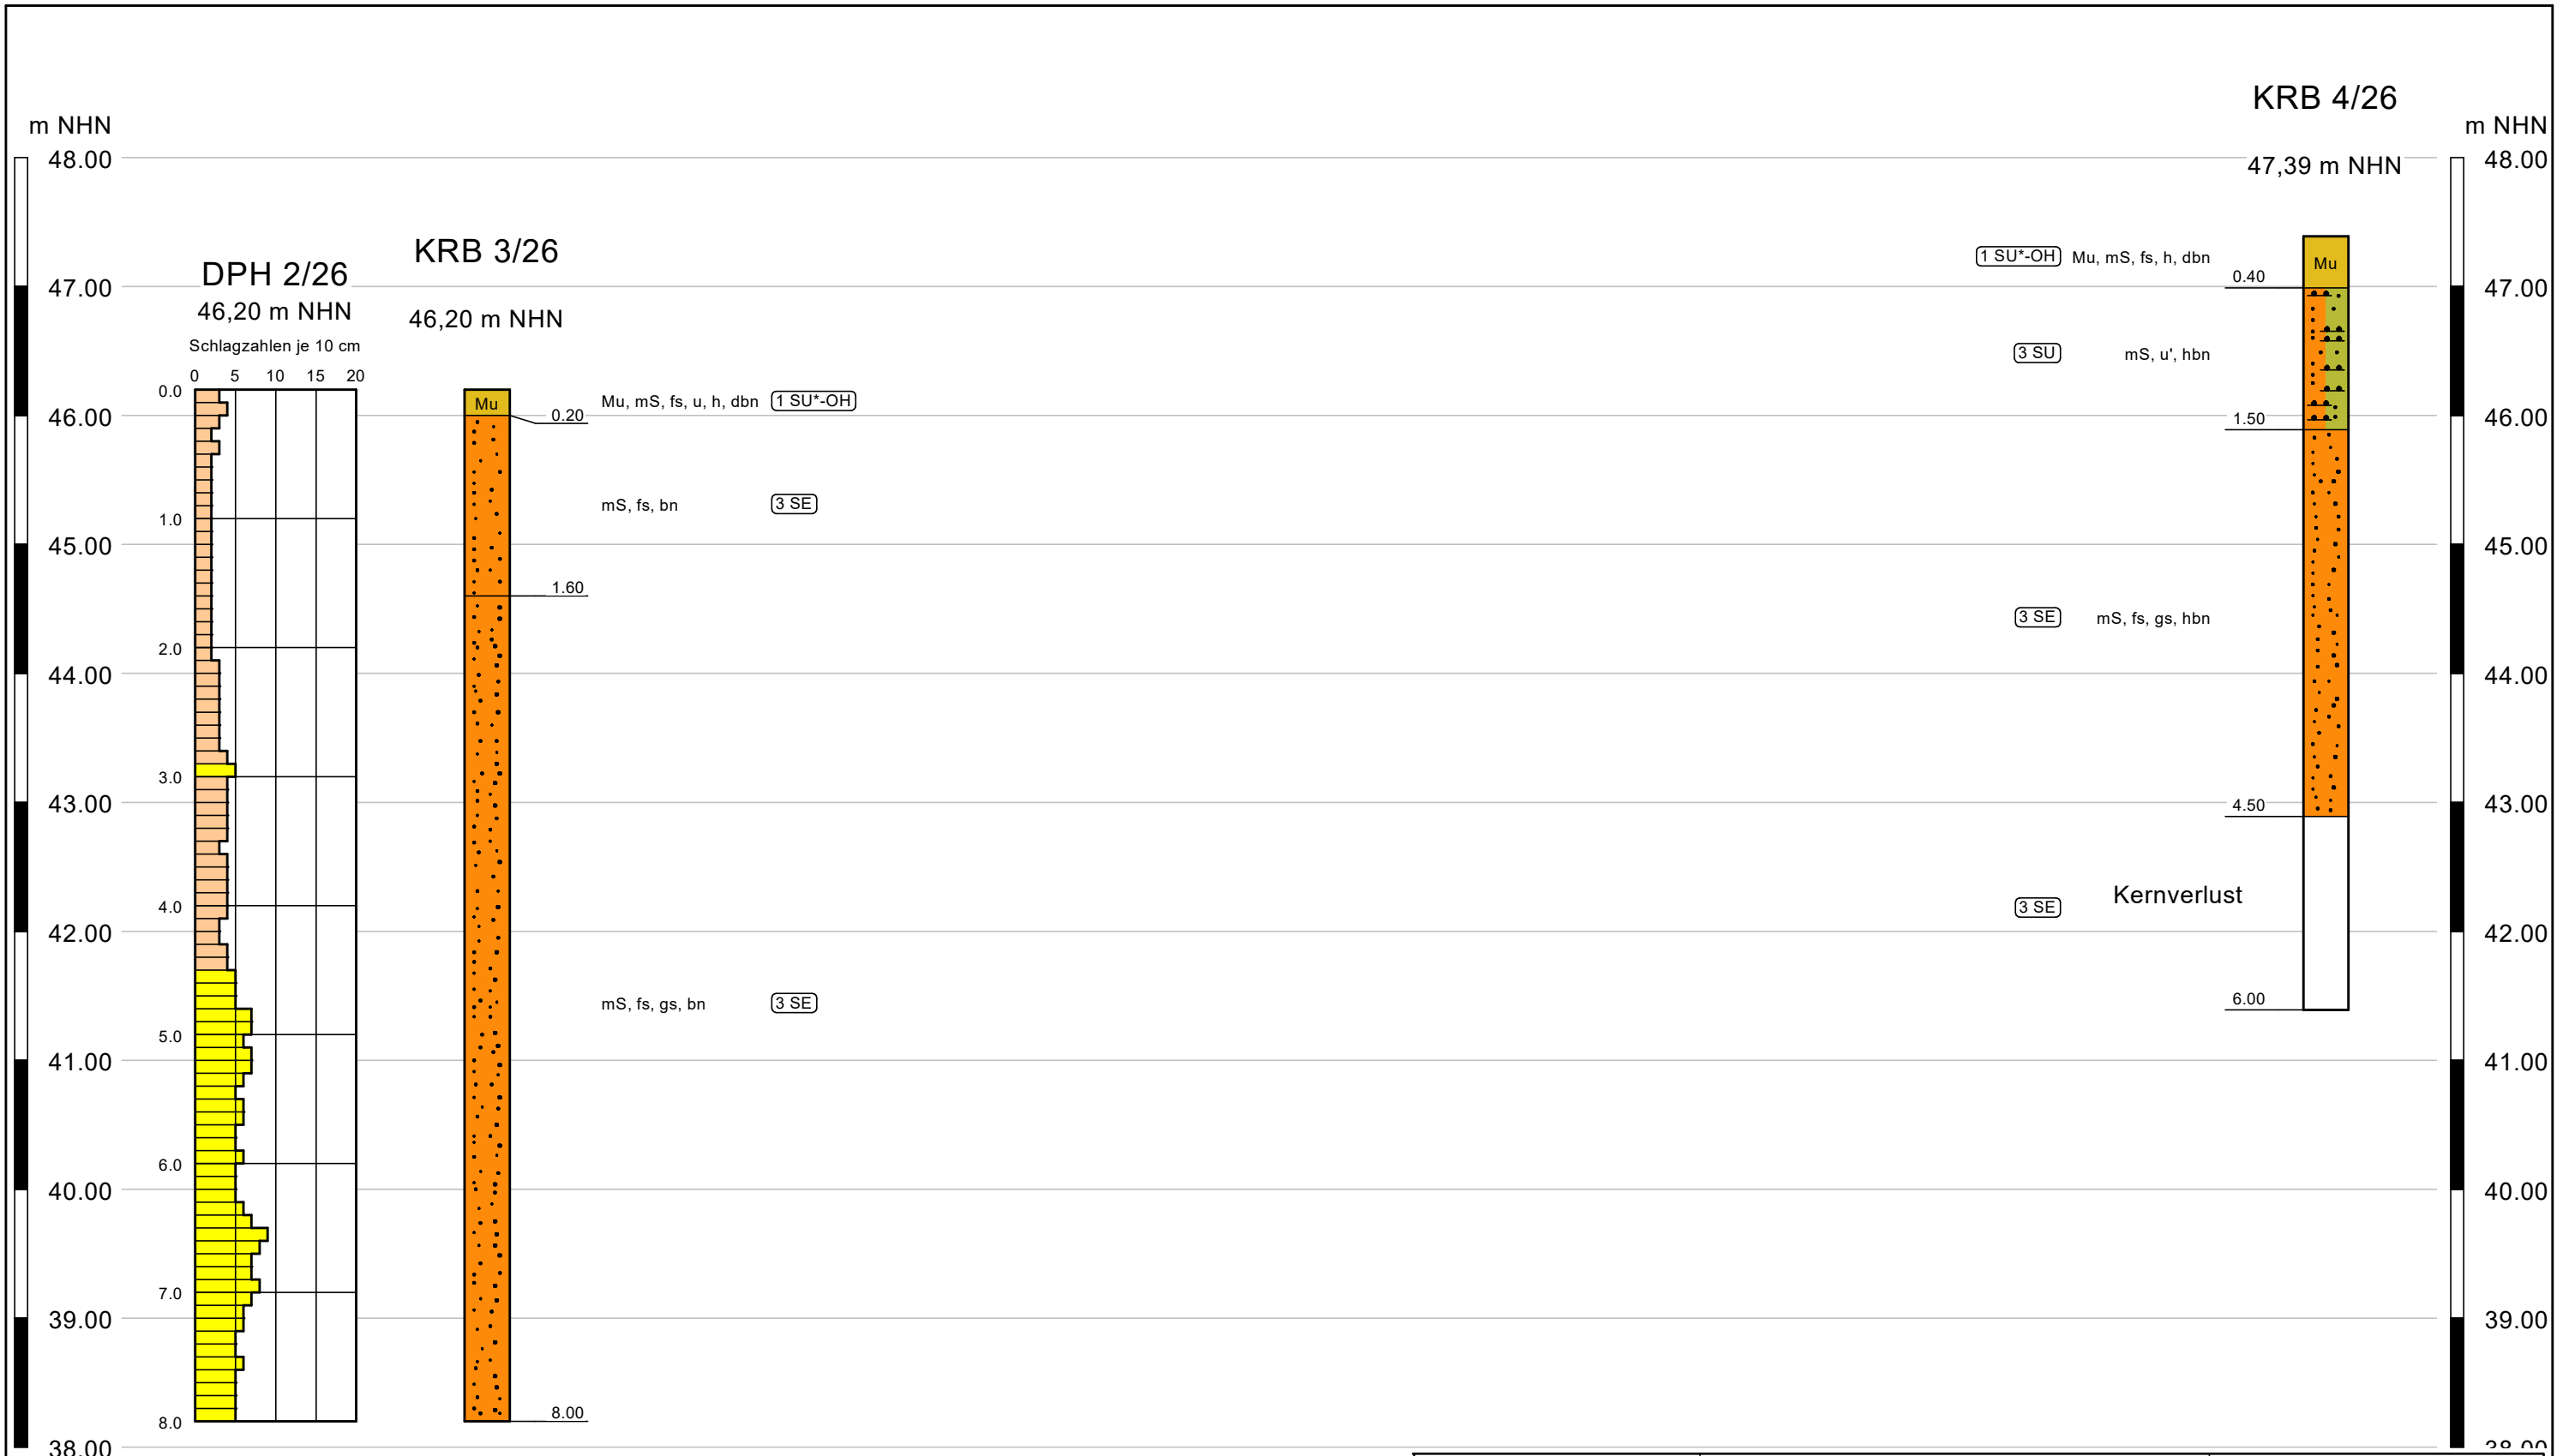
Gesellschaft für Grundbau und Umwelttechnik mbH Nordring 12 19073 Wittenförden Tel.: 0385 / 3968060	ZooCampus Schwerin	Anlage-Nr.: 3.2
	<h2>Baugrundprofil</h2>	Bericht-Nr.: 2317/2026
bearb.: M.Sc. B. Hafouzov		
gez.: E. Habib		
Stand: März 2026		gepr.: M. Oertwich, M.Sc.

**Lagerungsdichte DPH**

sehr locker
	locker
	mitteldicht
	dicht
	sehr dicht
