**Projekt-Nr.**  
26A0444

**Datum**  
29.05.2026

## **VBG-Bezirksverwaltung Würzburg, Riemenschneiderstraße 2**

### **Orientierende Gebäudeschadstoffuntersuchung**

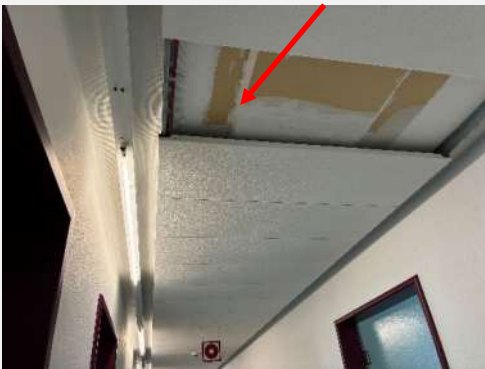
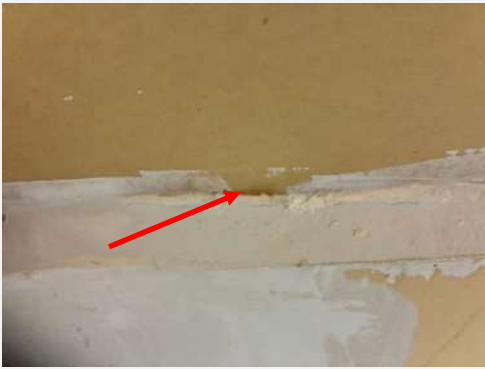
| Probenbezeichnung | Bauteil / Belastungen | Fotodokumentation / Fundstellen |
|---|---|---|
| 4. OG / GS 1 | Decke, Stoß zwischen Gipskarton-Platten,<br>Spachtelmasse /<br><br>kein Asbest nachgewiesen | |

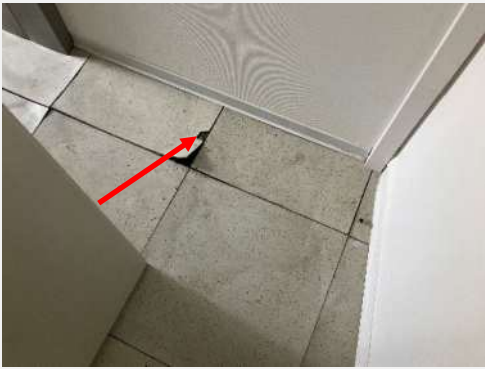
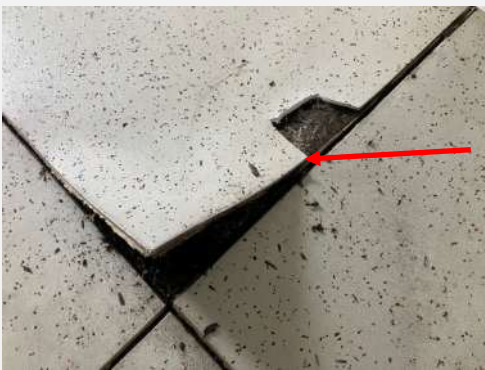
| Probenbezeichnung | Bauteil / Belastungen | Fotodokumentation / Fundstellen |
|---|---|---|
| 4. OG / GS 2 | Boden,<br>PVC und Kleber /<br><br>kein Asbest nachgewiesen | |

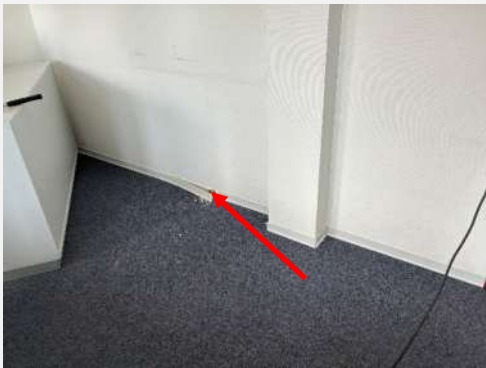
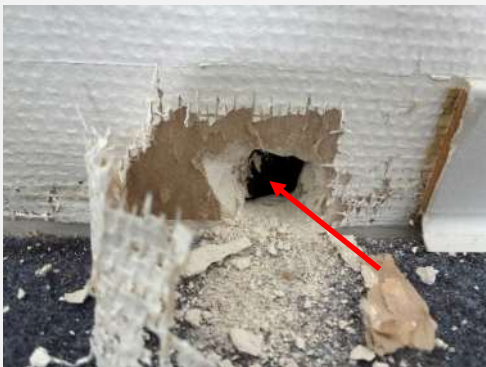
| Probenbezeichnung | Bauteil / Belastungen | Fotodokumentation / Fundstellen |
|---|---|---|
| 4. OG / GS 3 | <p>Wand, Füllung hinter Gipskarton, Dämmwolle /</p> <p>KMF-haltig (KI-Index: 17)</p> <p>17 06 03* anderes Dämmmaterial, das aus gefährlichen Stoffen besteht oder solche Stoffe enthält (gefährlicher Abfall)</p> | |

- KMF-Dämmung in der Wand hinter Gipskarton im Raum 411 („4. OG/GS3“)
- Rohrleitungsisolierungen, generell („3. OG/GS14“)
- KMF-Dämmung im Boden, Übergangsbereich zur Treppe des Treppenhauses V 301.2 („3. OG/GS17“)
- KMF-Dämmung in der Wand hinter Gipskarton im Flur F 307 („3. OG/GS23“)
- KMF-Dämmung über der mit Gipskarton abgehängten Decke im Flur F104, generell („1. OG/GS38“)
- KMF-Dämmung in der Wand im Flur F 107 („1. OG/GS47“)
- Füllung in Brandschutztüren (ohne Probenahme)

Beim Ausbau sind die Vorgaben der TRGS 521 zu beachten. Entsprechend der Empfehlung des Umweltamtes sind Faserarten mit einem KI < 40 dem Abfallschlüssel

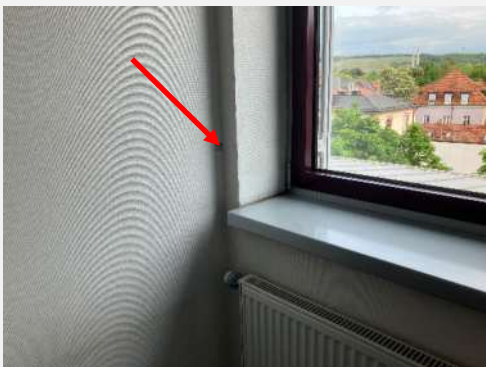
| Probenbezeichnung | Bauteil / Belastungen | Fotodokumentation / Fundstellen |
|---|---|---|
| 4. OG / GS 4 | <p>Wand, Übergang Gipskarton-Putz, Spachtelmasse /</p> <p>kein Asbest nachgewiesen</p> | |

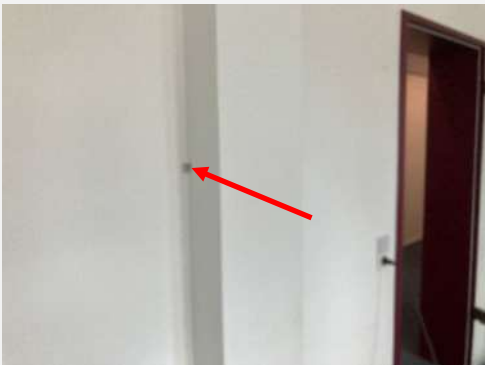
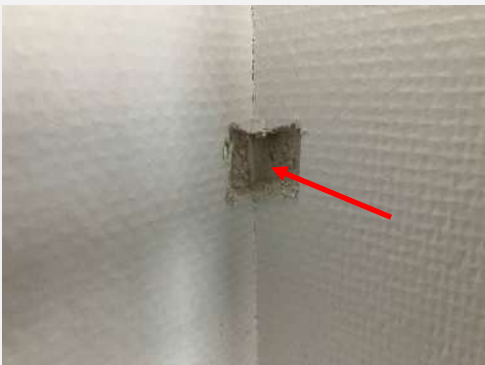
| Probenbezeichnung | Bauteil / Belastungen | Fotodokumentation / Fundstellen |
|---|---|---|
| 4. OG / GS 5 | Wand, Eckfuge, zwischen Gipskarton,<br>Spachtelmasse /<br><br>kein Asbest nachgewiesen | |

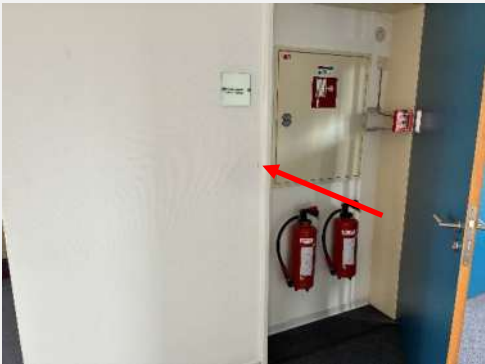
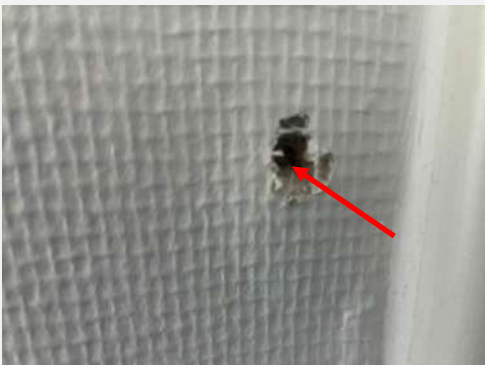
| Probenbezeichnung | Bauteil / Belastungen | Fotodokumentation / Fundstellen |
|---|---|---|
| 4. OG / GS 6 | Wand, neben Tür,<br>Anstrich, Tapete, Putz /<br><br>kein Asbest nachgewiesen | |

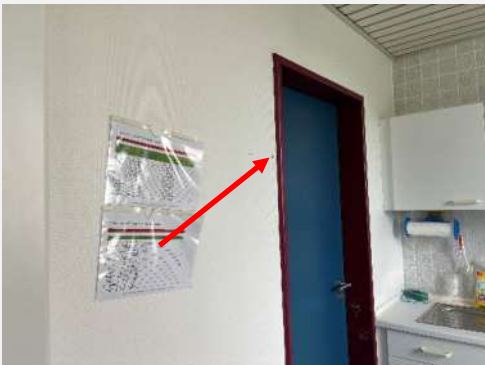
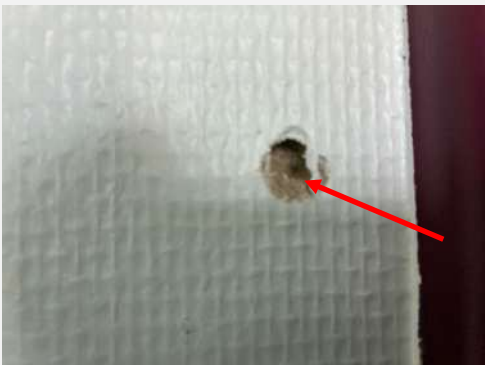
| Probenbezeichnung | Bauteil / Belastungen | Fotodokumentation / Fundstellen |
|---|---|---|
| 4. OG / GS 7 | Wand, neben Tür,<br>Anstrich, Tapete, Putz /<br><br>kein Asbest nachgewiesen | |

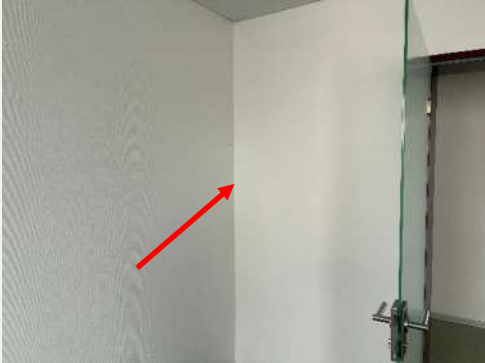
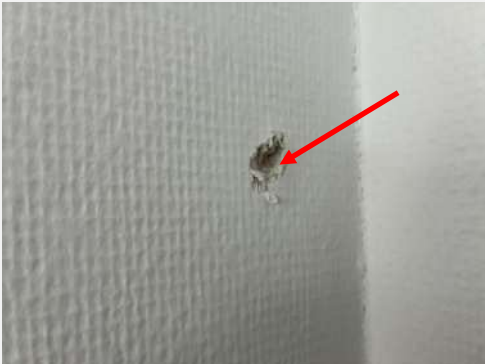
| Probenbezeichnung | Bauteil / Belastungen | Fotodokumentation / Fundstellen |
|---|---|---|
| 4. OG / GS 8 | Wand, Eckstoß,<br>Anstrich, Tapete, Putz /<br><br>kein Asbest nachgewiesen | |

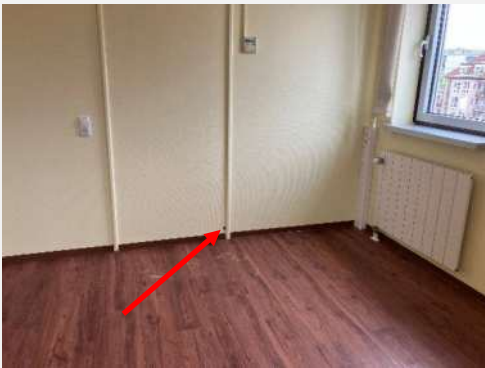
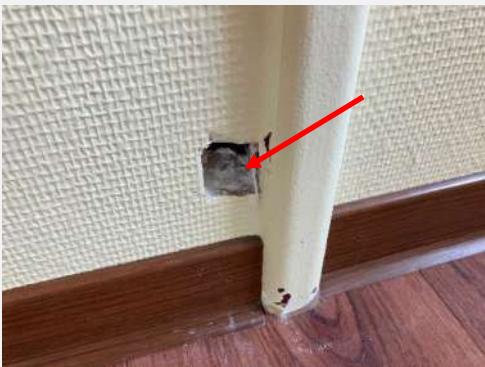
| Probenbezeichnung | Bauteil / Belastungen | Fotodokumentation / Fundstellen |
|---|---|---|
| 4. OG / GS 9 | Wand, ehemalige Türöffnung,<br>Spachtelmasse im Bereich Gipskarton /<br><br>kein Asbest nachgewiesen | |

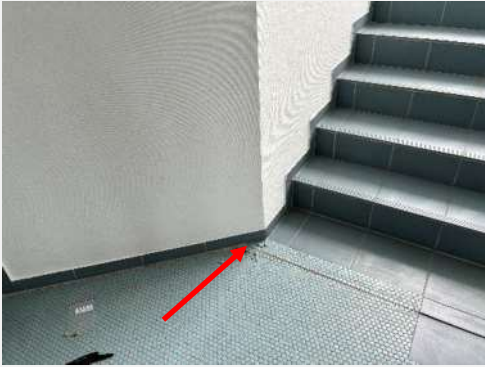
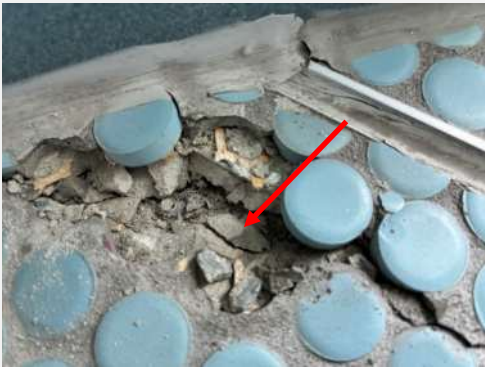
| Probenbezeichnung | Bauteil / Belastungen | Fotodokumentation / Fundstellen |
|---|---|---|
| 4. OG / GS 10 | Boden, Randlage,<br>Fliesenkleber und Estrich /<br><br>kein Asbest nachgewiesen | |

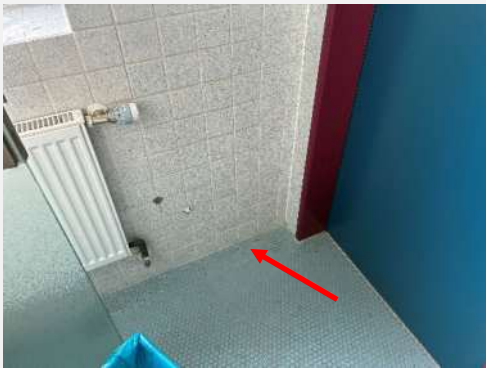
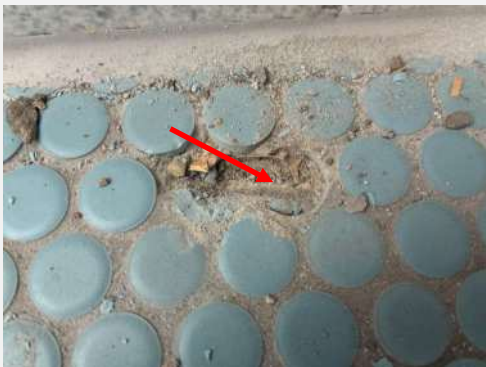
| Probenbezeichnung | Bauteil / Belastungen | Fotodokumentation / Fundstellen |
|---|---|---|
| 4. OG / GS 11 | <p>Boden, Randlage,<br/>Fliesenkleber und Estrich /</p> <p>kein Asbest nachgewiesen</p> | |

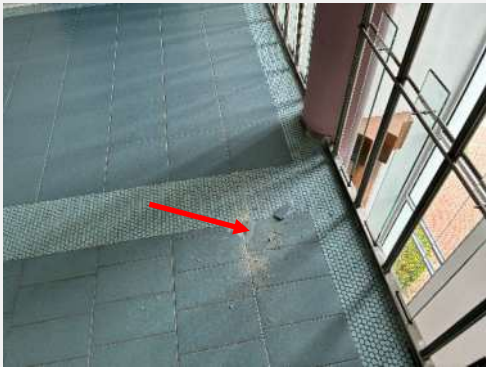
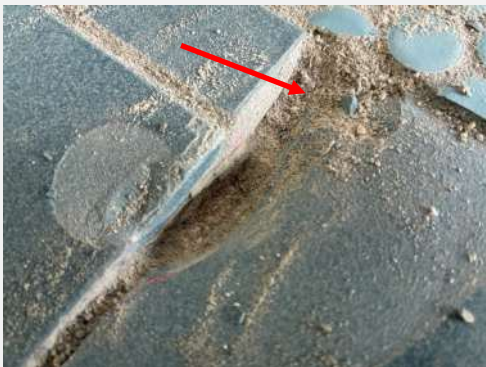
| Probenbezeichnung | Bauteil / Belastungen | Fotodokumentation / Fundstellen |
|---|---|---|
| 3. OG / GS 12 | <p>Boden, Brüstungsbereich,<br/>Fliesenkleber und Estrich /</p> <p>kein Asbest nachgewiesen</p> | |

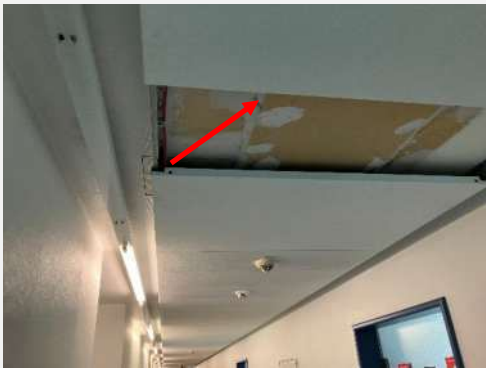
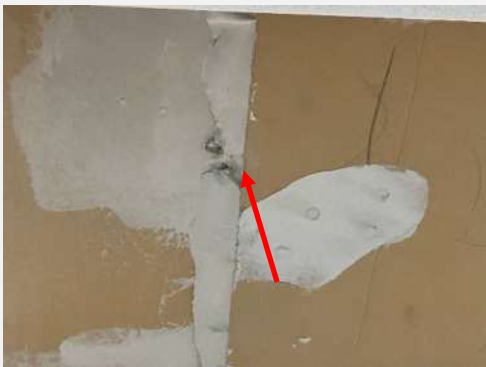
| Probenbezeichnung | Bauteil / Belastungen | Fotodokumentation / Fundstellen |
|---|---|---|
| 3. OG / GS 13 | <p>Gipskarton-Stoß, Decke<br/>Spachtelmasse zwischen Gipskarton /</p> <p>kein Asbest nachgewiesen</p> | |

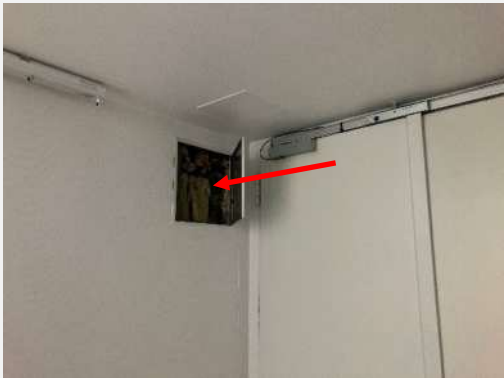
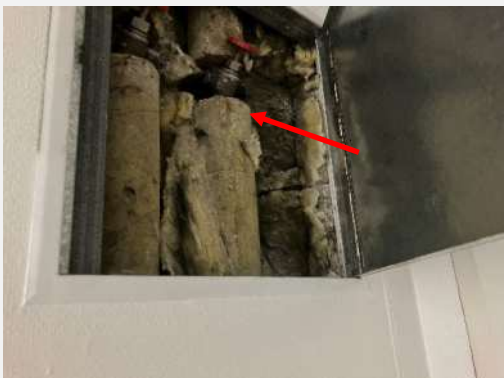
| Probenbezeichnung | Bauteil / Belastungen | Fotodokumentation / Fundstellen |
|---|---|---|
| 3. OG / GS 14 | <p>Wand, im Bereich Revisionsöffnung,<br/>KMF-Rohrleitungsisolierung /</p> <p>KMF-haltig (KI-Index: 18)</p> <p>17 06 03* anderes Dämmmaterial, das<br/>aus gefährlichen Stoffen besteht oder<br/>solche Stoffe enthält (gefährlicher Ab-<br/>fall)</p> | |

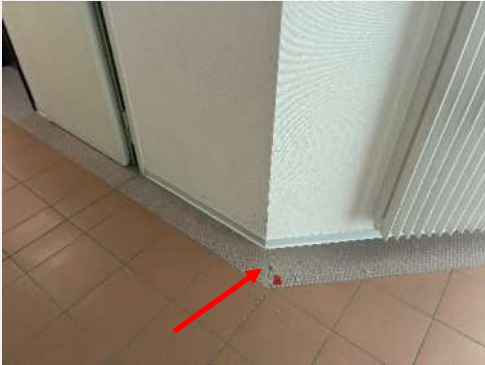
| Probenbezeichnung | Bauteil / Belastungen | Fotodokumentation / Fundstellen |
|---|---|---|
| 3. OG / GS 15 | Boden, Randlage,<br>Fliesenkleber und Estrich /<br><br>kein Asbest nachgewiesen | |

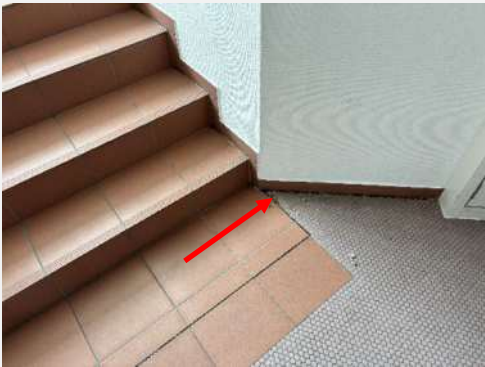
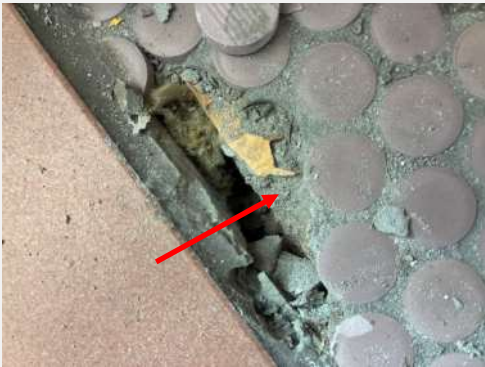
| Probenbezeichnung | Bauteil / Belastungen | Fotodokumentation / Fundstellen |
|---|---|---|
| 3. OG / GS 16 | Boden, im Übergangsbereich Treppe zu<br>Boden<br>Fliesenkleber und Estrich /<br><br>kein Asbest nachgewiesen | |

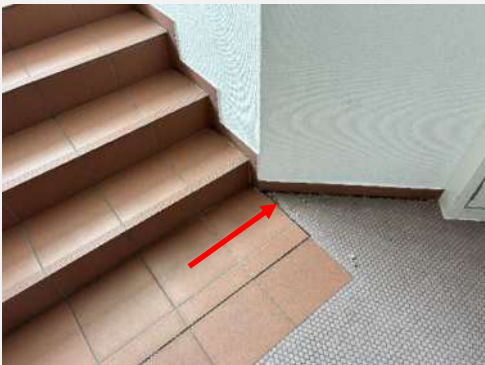
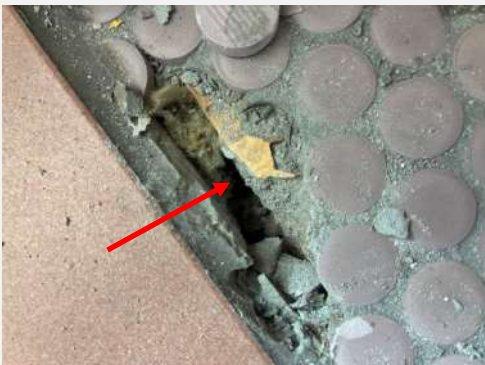
| Probenbezeichnung | Bauteil / Belastungen | Fotodokumentation / Fundstellen |
|---|---|---|
| 3. OG / GS 17 | <p>Boden, im Übergangsbereich Treppe zu Boden<br/>KMF-Dämmung /</p> <p><b>KMF-haltig (KI-Index: 8)</b></p> <p><b>17 06 03* anderes Dämmmaterial, das aus gefährlichen Stoffen besteht oder solche Stoffe enthält (gefährlicher Abfall)</b></p> | |

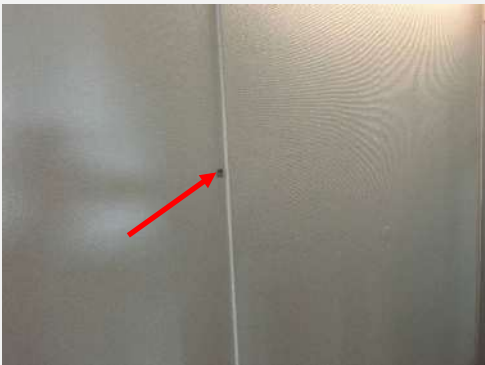
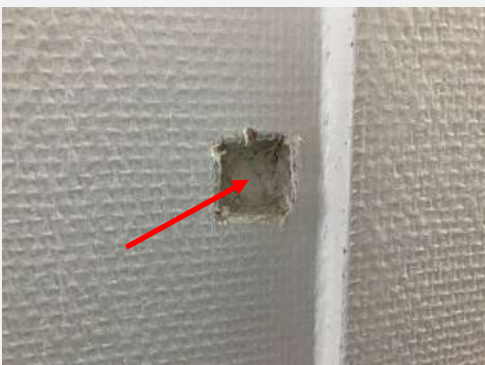
| Probenbezeichnung | Bauteil / Belastungen | Fotodokumentation / Fundstellen |
|---|---|---|
| 3. OG / GS 18 | <p>Wand, Übergang Gipskarton-Putz, Spachtelmasse /</p> <p>kein Asbest nachgewiesen</p> | |

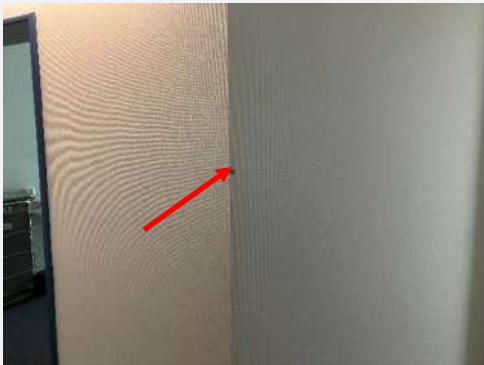
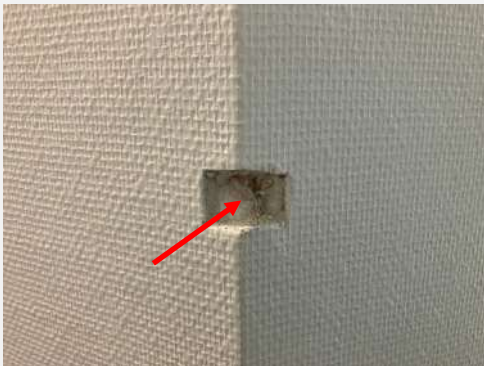
| Probenbezeichnung | Bauteil / Belastungen | Fotodokumentation / Fundstellen |
|---|---|---|
| 3. OG / GS 19 | Wand, Ecke, Gipskarton,<br>Spachtelmasse /<br><br>kein Asbest nachgewiesen | |

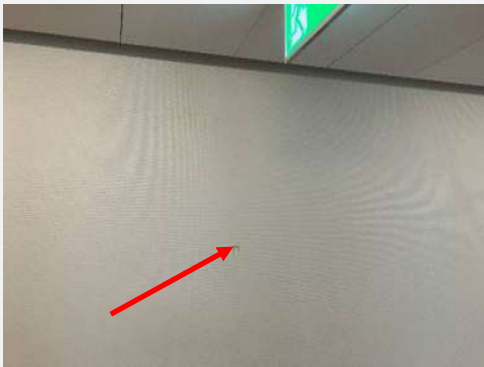
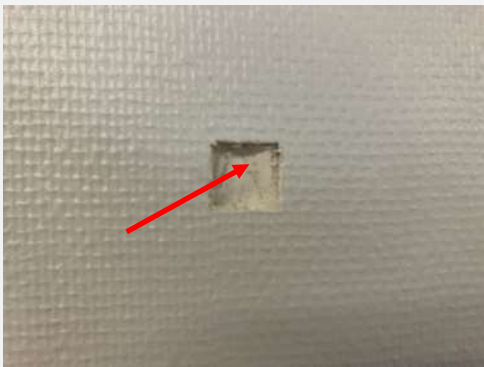
| Probenbezeichnung | Bauteil / Belastungen | Fotodokumentation / Fundstellen |
|---|---|---|
| 3. OG / GS 20 | Wand, geplanter Abbruch,<br>Spachtelmasse /<br><br>kein Asbest nachgewiesen | |

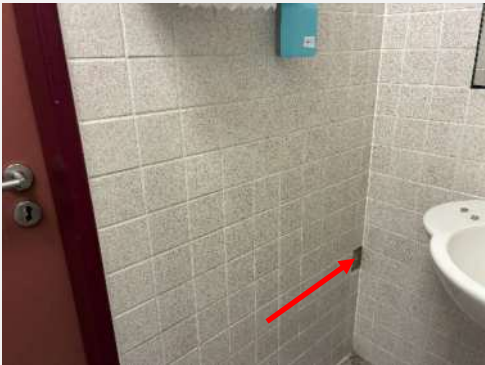
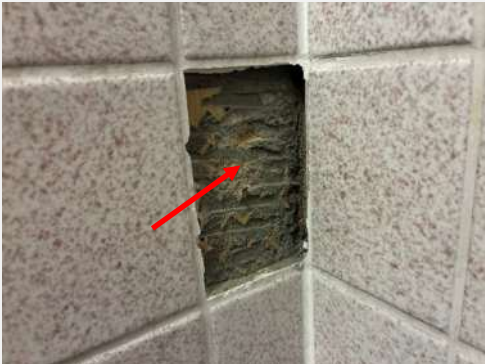
| Probenbezeichnung | Bauteil / Belastungen | Fotodokumentation / Fundstellen |
|---|---|---|
| 3. OG / GS 21 | <p>Wand, Ecke,<br/>Wandfliesenkleber /</p> <p>kein Asbest nachgewiesen</p> | |

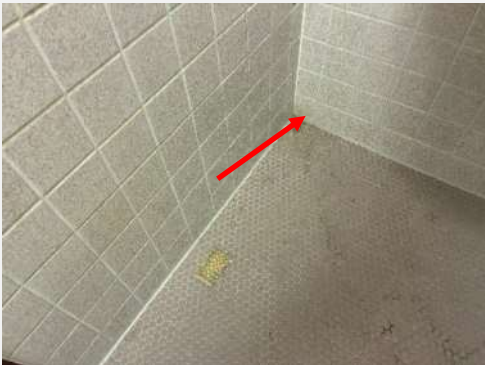
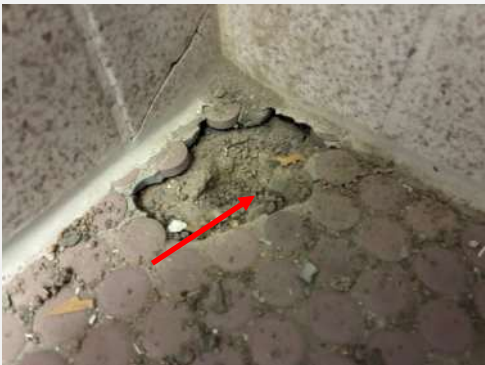
| Probenbezeichnung | Bauteil / Belastungen | Fotodokumentation / Fundstellen |
|---|---|---|
| 3. OG / GS 22 | <p>Boden, Randlage,<br/>Bodenfliesenkleber und Estrich /</p> <p>kein Asbest nachgewiesen</p> | |

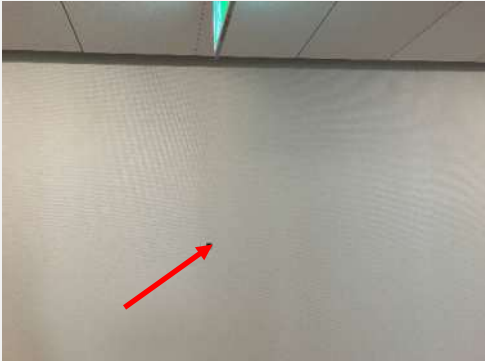
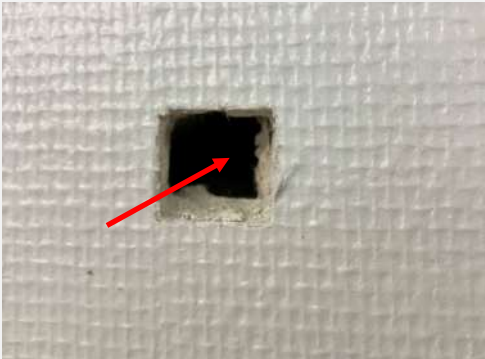
| Probenbezeichnung | Bauteil / Belastungen | Fotodokumentation / Fundstellen |
|---|---|---|
| 3. OG / GS 23 | <p>Wand, geplanter Abbruch,<br/>KMF-Füllung hinter Gipskarton/</p> <p><b>KMF-haltig (KI-Index: 15)</b></p> <p><b>17 06 03* anderes Dämmmaterial, das aus gefährlichen Stoffen besteht oder solche Stoffe enthält (gefährlicher Abfall)</b></p> | |

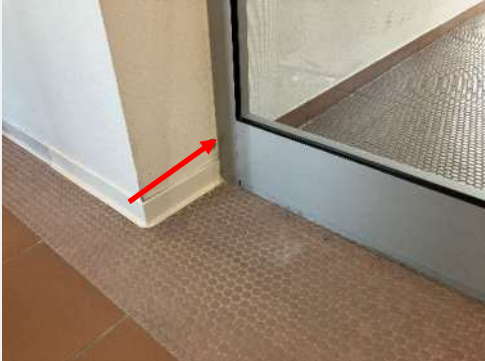
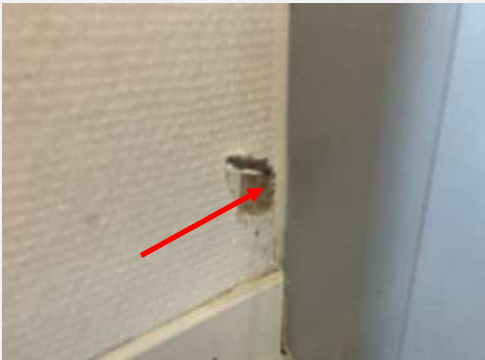
| Probenbezeichnung | Bauteil / Belastungen | Fotodokumentation / Fundstellen |
|---|---|---|
| 3. OG / GS 24 | <p>Wand, neben Tür,<br/>Anstrich, Tapete, Putz /</p> <p>kein Asbest nachgewiesen</p> | |

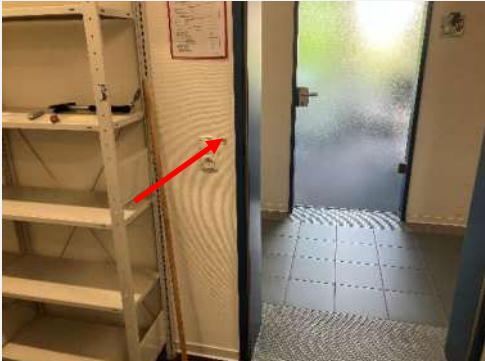
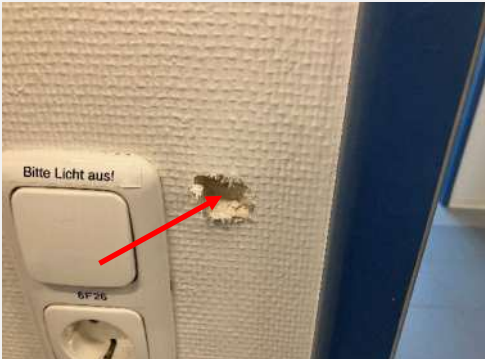
| Probenbezeichnung | Bauteil / Belastungen | Fotodokumentation / Fundstellen |
|---|---|---|
| 3. OG / GS 25 | Wand, neben Tür,<br>Anstrich, Tapete, Spachtelmasse, Gips-<br>karton /<br><br>kein Asbest nachgewiesen | |

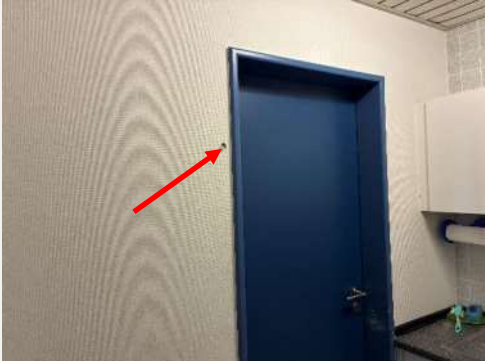
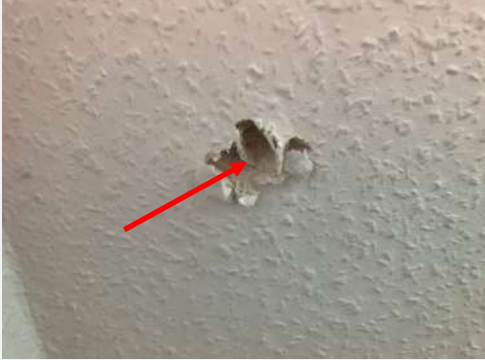
| Probenbezeichnung | Bauteil / Belastungen | Fotodokumentation / Fundstellen |
|---|---|---|
| 3. OG / GS 26 | Wand, neben Tür,<br>Tapete und Putz /<br><br>kein Asbest nachgewiesen | |

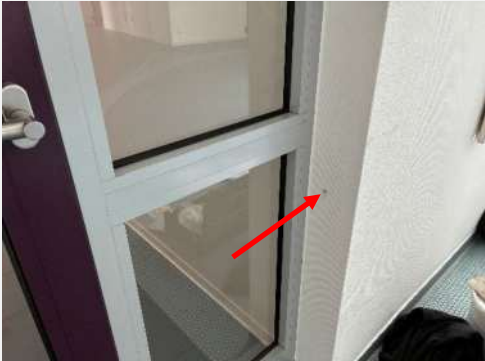
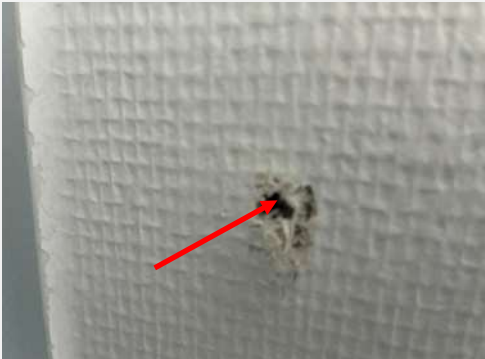
| Probenbezeichnung | Bauteil / Belastungen | Fotodokumentation / Fundstellen |
|---|---|---|
| 3. OG / GS 27 | Wand, Türlaibung,<br>Anstrich, Tapete, Putz /<br><br>kein Asbest nachgewiesen | |

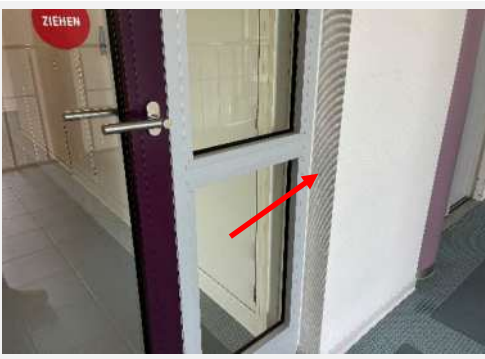
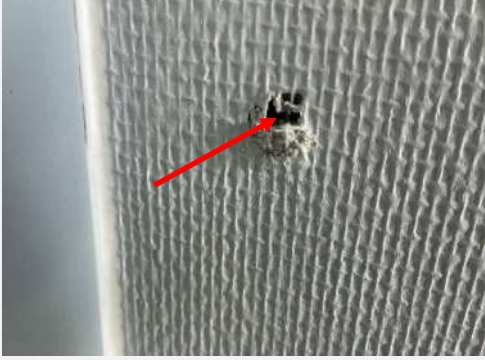
| Probenbezeichnung | Bauteil / Belastungen | Fotodokumentation / Fundstellen |
|---|---|---|
| 3. OG / GS 28 | Wand, Türlaibung,<br>Anstrich, Tapete, Putz /<br><br>kein Asbest nachgewiesen | |

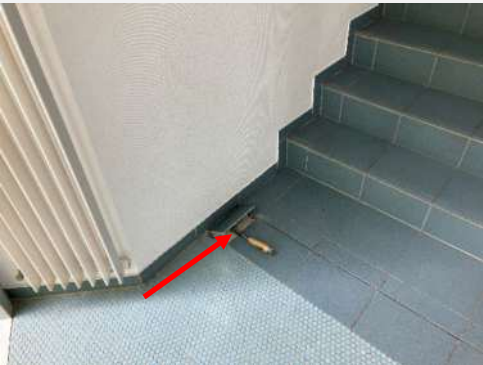
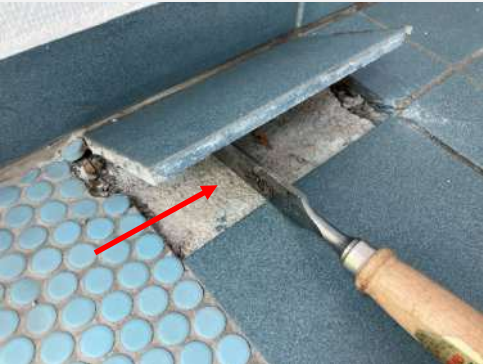
| Probenbezeichnung | Bauteil / Belastungen | Fotodokumentation / Fundstellen |
|---|---|---|
| 1. OG / GS 29 | Boden, Randlage,<br>Fliesenkleber und Mörtelbett /<br><br>kein Asbest nachgewiesen | |

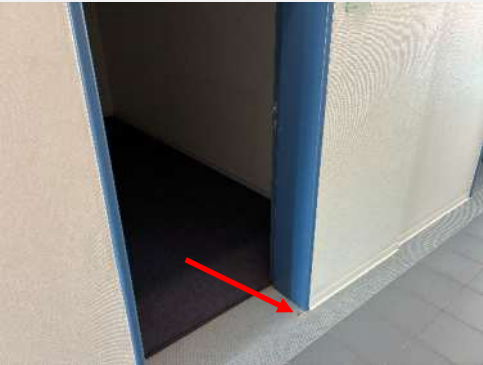
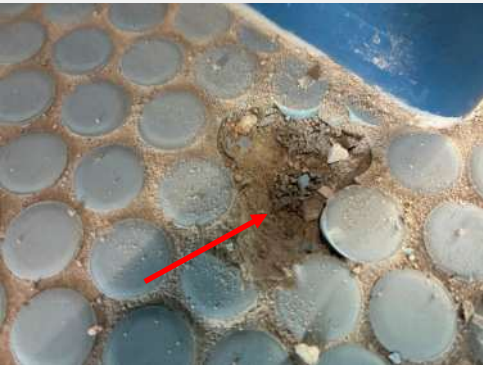
| Probenbezeichnung | Bauteil / Belastungen | Fotodokumentation / Fundstellen |
|---|---|---|
| 1. OG / GS 30 | Boden, Türbereich,<br>Fliesenkleber und Estrich /<br><br>kein Asbest nachgewiesen | |

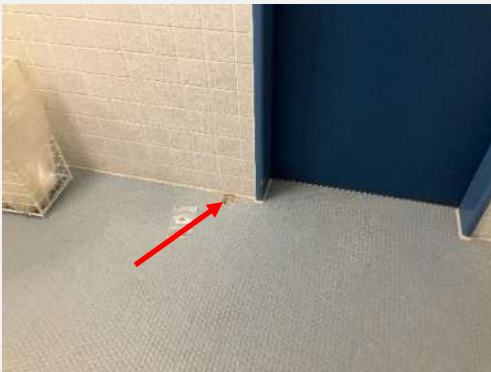
| Probenbezeichnung | Bauteil / Belastungen | Fotodokumentation / Fundstellen |
|---|---|---|
| 1. OG / GS 31 | <p>Boden, Randbereich neben Tür,<br/>Fliesenkleber und Estrich /</p> <p>kein Asbest nachgewiesen</p> | |

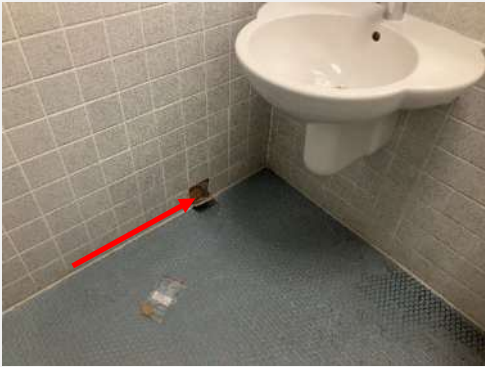
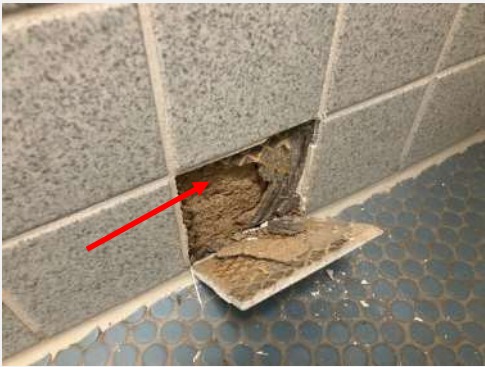
| Probenbezeichnung | Bauteil / Belastungen | Fotodokumentation / Fundstellen |
|---|---|---|
| 1. OG / GS 32 | <p>Wand,<br/>Dünnbett-Fliesenkleber und Wandputz /</p> <p>kein Asbest nachgewiesen</p> | |

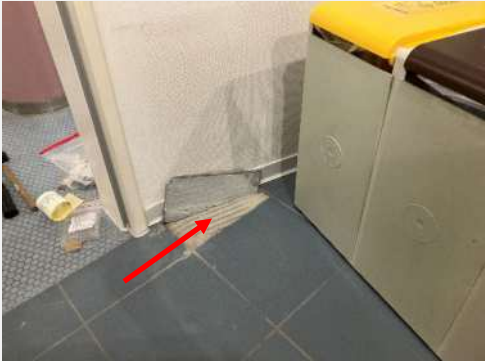
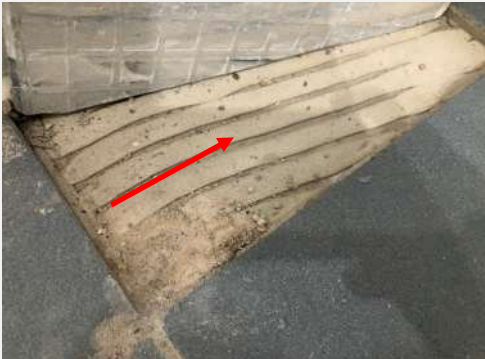
| Probenbezeichnung | Bauteil / Belastungen | Fotodokumentation / Fundstellen |
|---|---|---|
| 1. OG / GS 33 | Boden, Randbereich neben Tür,<br>Fliesenkleber und Estrich /<br><br>kein Asbest nachgewiesen | |

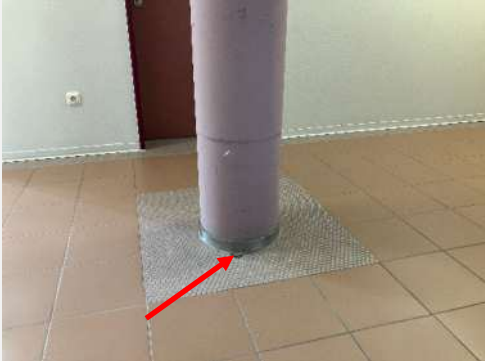
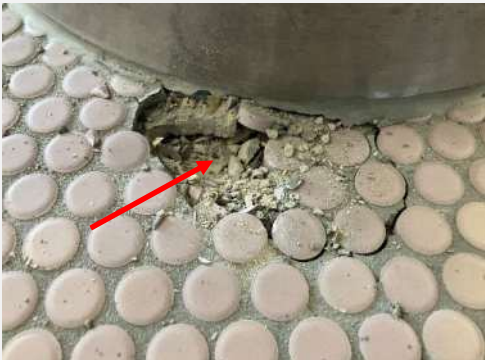
| Probenbezeichnung | Bauteil / Belastungen | Fotodokumentation / Fundstellen |
|---|---|---|
| 1 OG / GS 34 | Boden, neben Mittelsäule,<br>Fliesenkleber und Estrich /<br><br>kein Asbest nachgewiesen | |

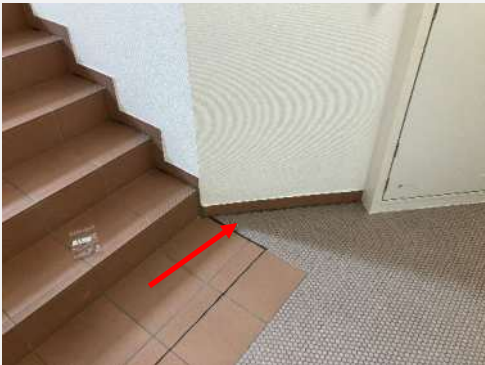
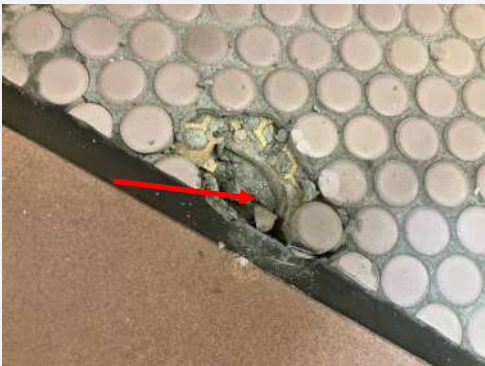
| Probenbezeichnung | Bauteil / Belastungen | Fotodokumentation / Fundstellen |
|---|---|---|
| 1. OG / GS 35 | Boden, Treppenhaus, Randbereich,<br>Fliesenkleber und Estrich /<br><br>kein Asbest nachgewiesen | |

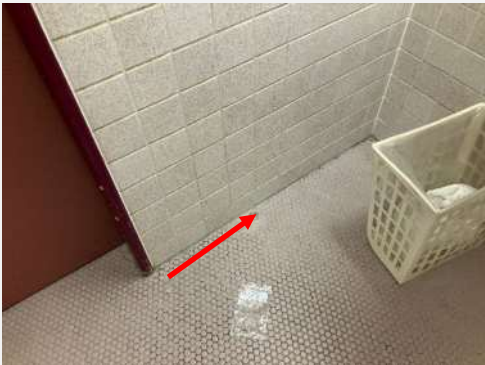
| Probenbezeichnung | Bauteil / Belastungen | Fotodokumentation / Fundstellen |
|---|---|---|
| 1. OG / GS 36 | Boden, Randbereich,<br>Fliesenkleber und Estrich /<br><br>kein Asbest nachgewiesen / | |

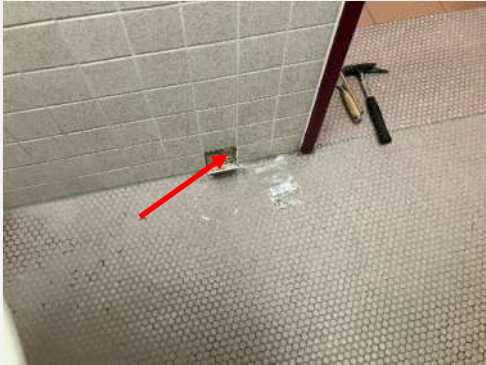
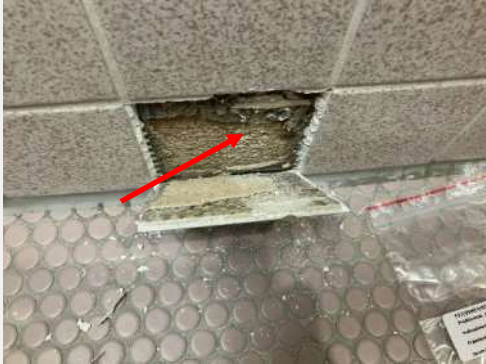
| Probenbezeichnung | Bauteil / Belastungen | Fotodokumentation / Fundstellen |
|---|---|---|
| 1. OG / GS 37 | <p>Wand, auf Fußhöhe,<br/>Dünnbett-Fliesenkleber und Wandputz<br/>/</p> <p>kein Asbest nachgewiesen</p> | |

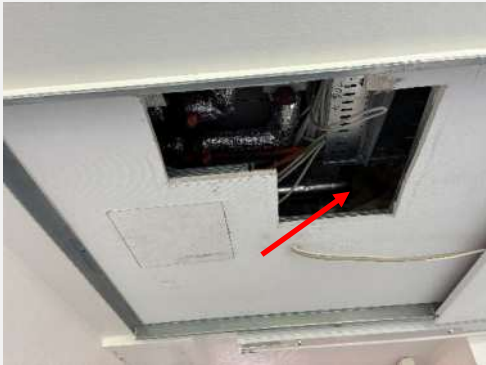
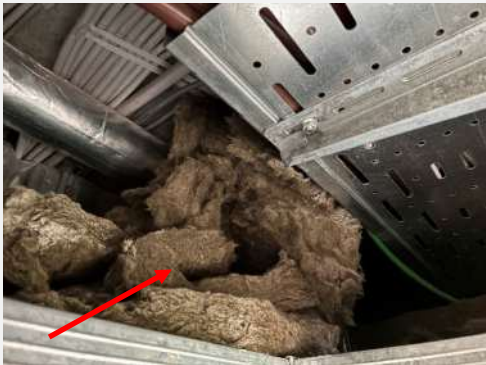
| Probenbezeichnung | Bauteil / Belastungen | Fotodokumentation / Fundstellen |
|---|---|---|
| 1. OG / GS 38 | <p>Decke, über Gipskarton-Abhangdecke,<br/>KMF-Auflage /</p> <p>KMF-haltig (KI-Index: -1)</p> <p>17 06 03* anderes Dämmmaterial, das<br/>aus gefährlichen Stoffen besteht oder<br/>solche Stoffe enthält (gefährlicher Ab-<br/>fall)</p> | |

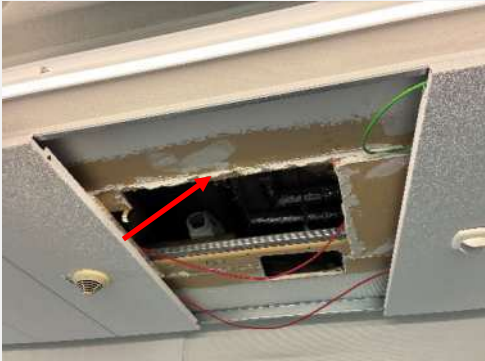
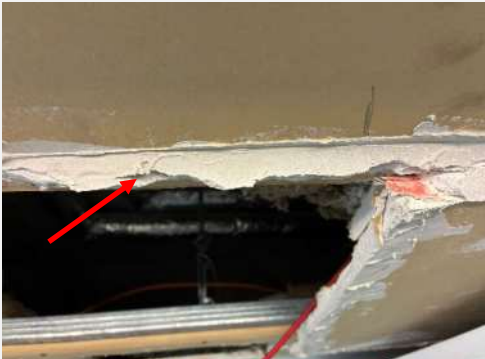
| Probenbezeichnung | Bauteil / Belastungen | Fotodokumentation / Fundstellen |
|---|---|---|
| 1. OG / GS 39 | Decke, Gipskarton-Stoß;<br>Spachtelmasse /<br><br>kein Asbest nachgewiesen | |

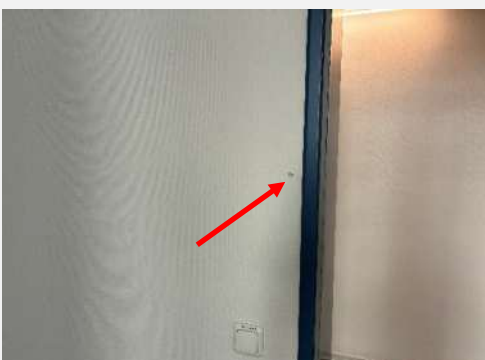
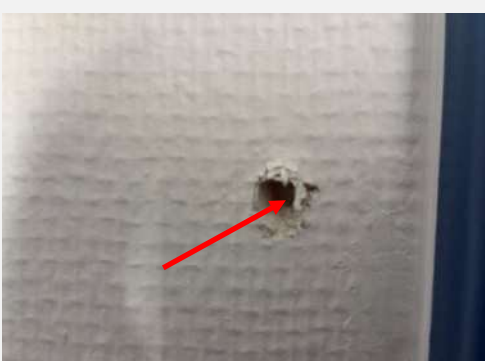
| Probenbezeichnung | Bauteil / Belastungen | Fotodokumentation / Fundstellen |
|---|---|---|
| 1. OG / GS 40 | Wand, neben Tür,<br>Spachtelmasse und Gipskarton /<br><br>kein Asbest nachgewiesen | |

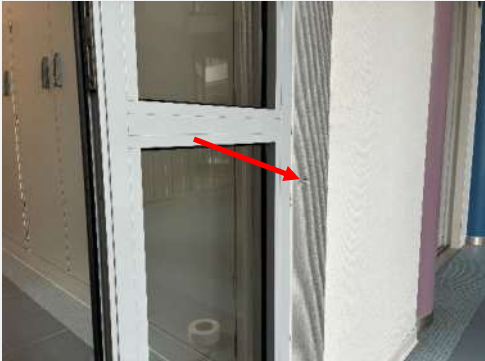
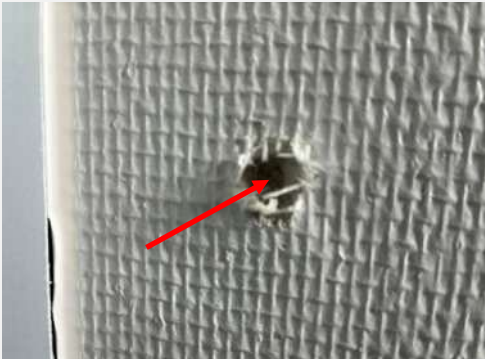
| Probenbezeichnung | Bauteil / Belastungen | Fotodokumentation / Fundstellen |
|---|---|---|
| 1. OG / GS 41 | Wand, Türlaibung,<br>Anstrich, Tapete, Putz /<br><br>kein Asbest nachgewiesen | |

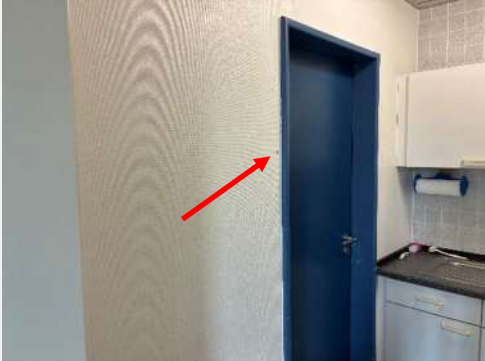
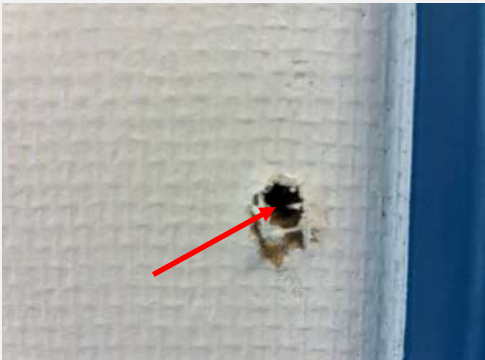
| Probenbezeichnung | Bauteil / Belastungen | Fotodokumentation / Fundstellen |
|---|---|---|
| 1. OG / GS 42 | Wand, neben Tür,<br>Anstrich, Tapete und Putz /<br><br>kein Asbest nachgewiesen | |

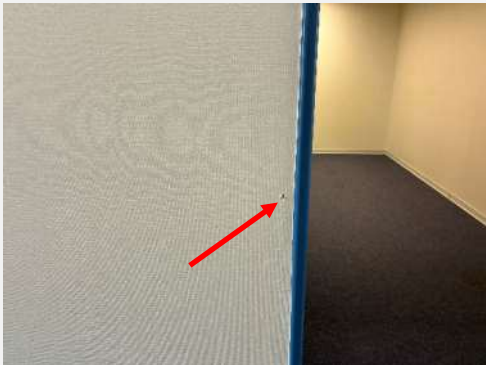
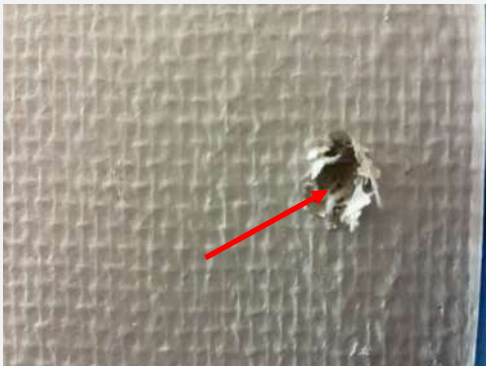
| Probenbezeichnung | Bauteil / Belastungen | Fotodokumentation / Fundstellen |
|---|---|---|
| 1. OG / GS 43 | Wand, neben Tür,<br>Anstrich, Tapete und Putz /<br><br>kein Asbest nachgewiesen | |

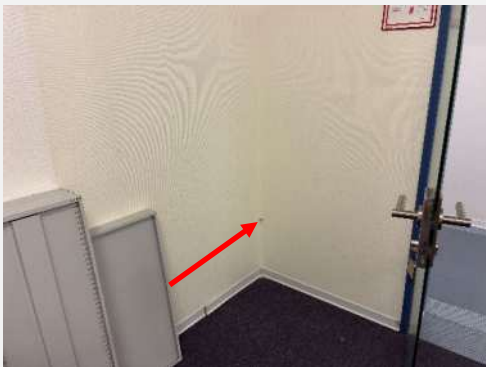
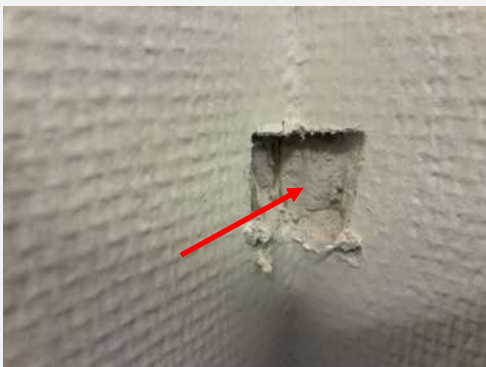
| Probenbezeichnung | Bauteil / Belastungen | Fotodokumentation / Fundstellen |
|---|---|---|
| 1. OG / GS 44 | Wand, Eckfuge,<br>Anstrich, Tapete, Spachtelmasse und<br>Gipskarton /<br><br>kein Asbest nachgewiesen | |

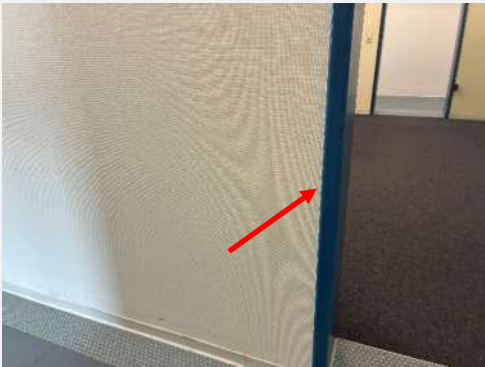
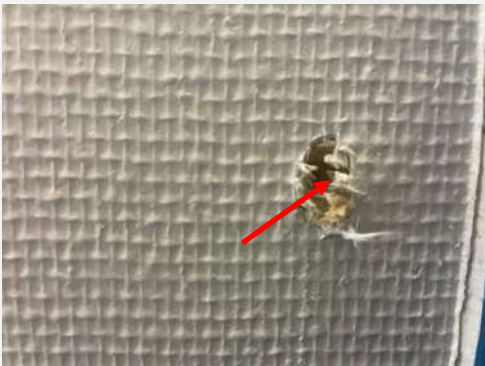
| Probenbezeichnung | Bauteil / Belastungen | Fotodokumentation / Fundstellen |
|---|---|---|
| 1. OG / GS 45 | <p>Wand, neben Tür,<br/>Anstrich, Tapete, Spachtelmasse und<br/>Gipskarton /</p> <p>kein Asbest nachgewiesen</p> | |

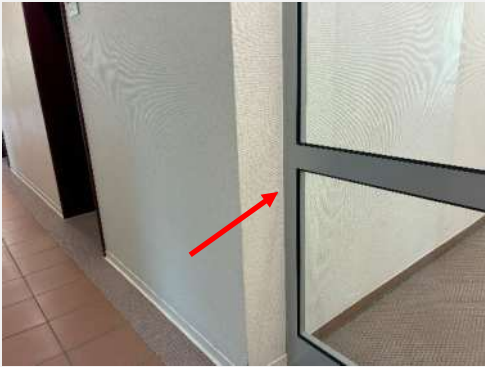
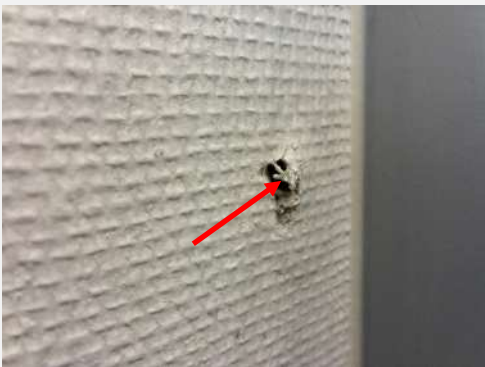
| Probenbezeichnung | Bauteil / Belastungen | Fotodokumentation / Fundstellen |
|---|---|---|
| 1. OG / GS 46 | <p>Wand, neben Tür,<br/>Tapete und Putz /</p> <p>kein Asbest nachgewiesen</p> | |

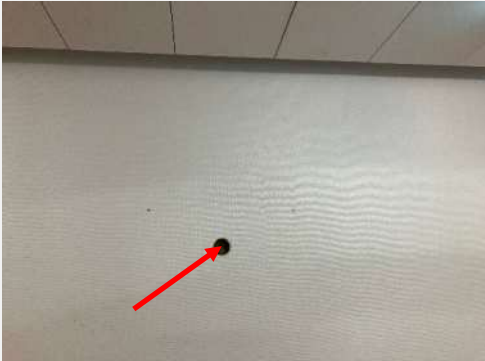
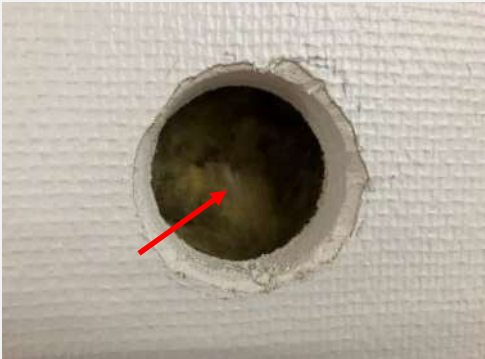
| Probenbezeichnung | Bauteil / Belastungen | Fotodokumentation / Fundstellen |
|---|---|---|
| 1. OG / GS 47 | <p>Wand, hinter GK-Platte<br/>Dämmwolle /</p> <p>KMF-haltig (KI-Index: 16)</p> <p>17 06 03* anderes Dämmmaterial, das<br/>aus gefährlichen Stoffen besteht oder<br/>solche Stoffe enthält (gefährlicher Ab-<br/>fall)</p> | |

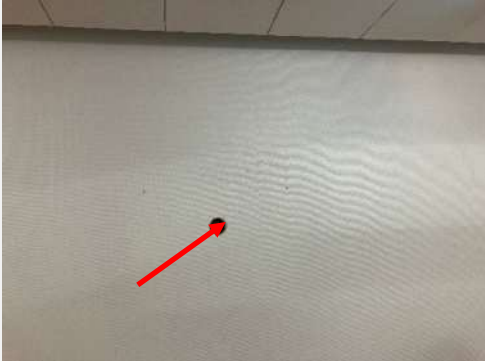
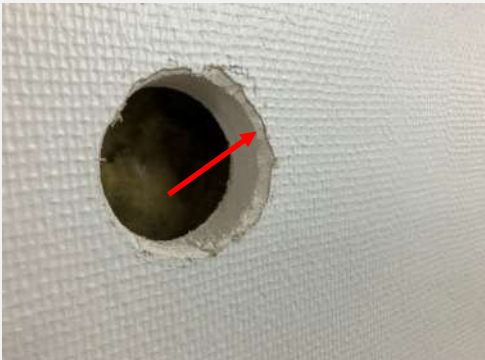
| Probenbezeichnung | Bauteil / Belastungen | Fotodokumentation / Fundstellen |
|---|---|---|
| 1. OG / GS 48 | <p>Wand,<br/>Anstrich, Tapete, Gipskarton und<br/>Spachtel/</p> <p>kein Asbest nachgewiesen</p> | |

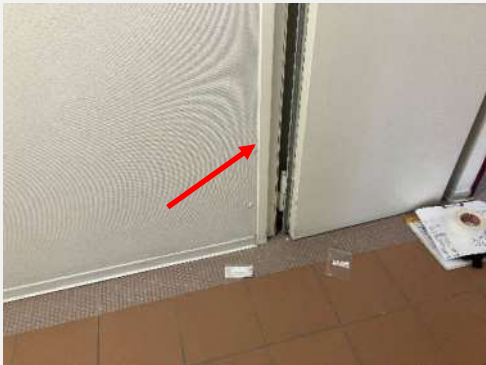
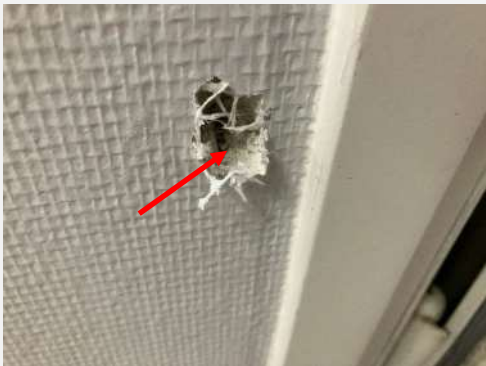
| Probenbezeichnung | Bauteil / Belastungen | Fotodokumentation / Fundstellen |
|---|---|---|
| 1. OG / GS 49 | Wand, neben Tür<br>Anstrich, Tapete und Putz /<br><br>kein Asbest nachgewiesen | |

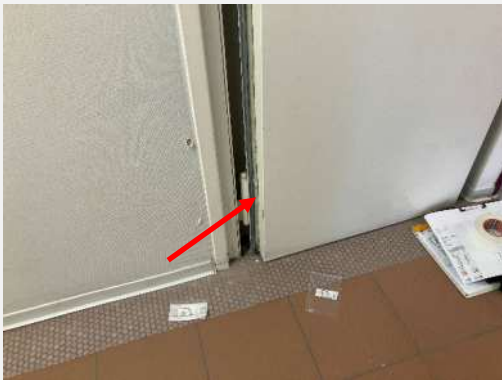
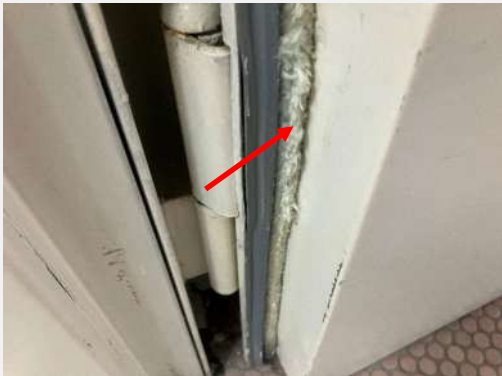
| Probenbezeichnung | Bauteil / Belastungen | Fotodokumentation / Fundstellen |
|---|---|---|
| 1. OG / GS 50 | Wand, zwischen Türblatt und -rahmen,<br>Schnurdichtung /<br><br>kein Asbest nachgewiesen | |

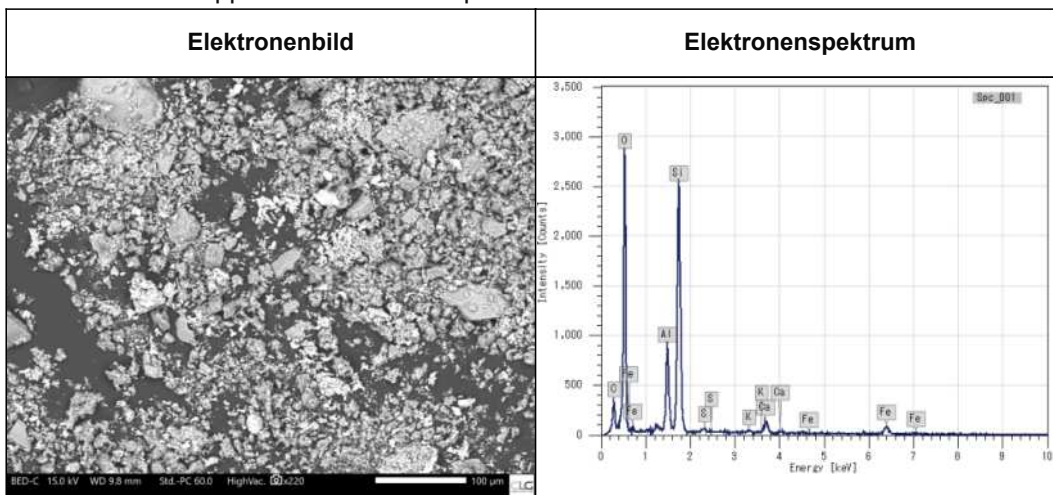
**2620574** MP Treppenhaus rot - Mischprobe aus 3. OG/GS16 und 1. OG/GS35

| Eingangsnummer | Bezeichnung | Asbest | Asbestart | Probenvor-<br>bereitung (*) |
|---|---|---|---|---|
| 2620574 | MP Treppenhaus rot - Mischprobe aus 3.<br>OG/GS16 und 1. OG/GS35 | Asbest nicht nachgewiesen | - | ja |
