## **VBG-Bezirksverwaltung Würzburg, Riemenschneiderstraße 2**

Untersuchung Doppelbodenstützen-Kleber

Der nachfolgende Kurzbericht dokumentiert die Ergebnisse der Beprobung und Untersuchung des Doppelbodenstützen-Klebers.

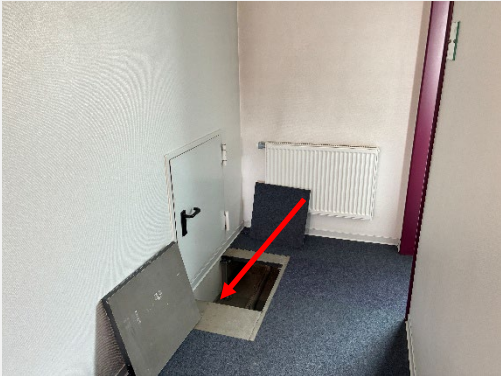
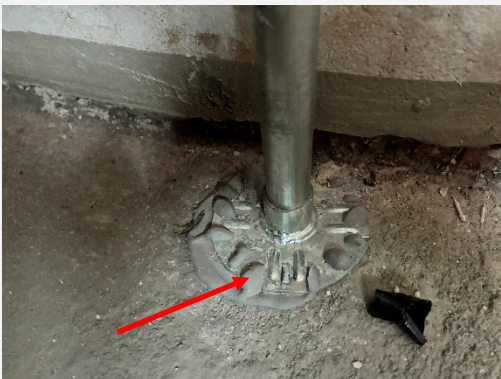
| Probenbezeichnung | Bauteil / Belastungen | Fotodokumentation / Fundstellen |
|---|---|---|
| 4. OG / GS 51 | Boden, unter Doppelbodenstütze,<br>Kleber /<br><br>kein Asbest nachgewiesen | |

In den beiden untersuchten Materialien wurde kein Asbest festgestellt. Die Untersuchungsergebnisse sind auf Grundlage der gleichen Bauart und Bauzeit auf die eingesetzten Doppelbodenstützen-Kleber im Erdgeschoss, im 2. Obergeschoss und im 3. Obergeschoss übertragbar.

Umbau- oder Rückbauarbeiten sind unter Beachtung der allgemein gültigen Angaben (u. a. BG Bau Bausteine Schrift C 301, C 303) u. a. zum Arbeitsschutz durchzuführen.

Staubbildung ist zu vermeiden bzw. zu reduzieren. Das Tragen von Schutzmasken bei staubenden Arbeiten wird dringend empfohlen.

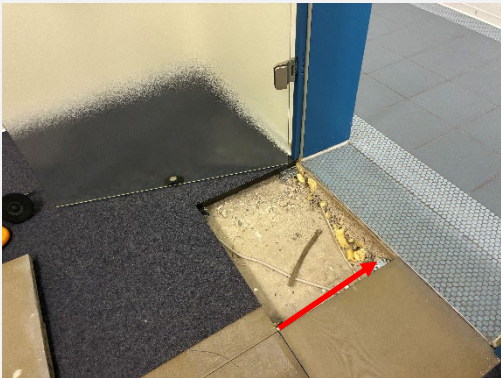
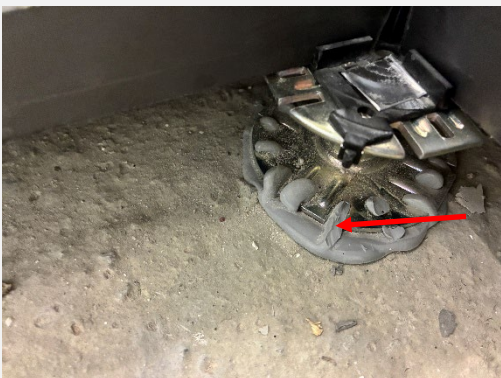
| Probenbezeichnung | Bauteil / Belastungen | Fotodokumentation / Fundstellen |
|---|---|---|
| 1. OG / GS 52 | Boden, unter Doppelbodenstütze,<br>Kleber /<br><br>kein Asbest nachgewiesen | |
