## **Orientierendes Gebäudegefahrstoffkataster mehrerer Gebäude auf der Kläranlage vor Abbruch/ Sanierung**

| Objekt: | Klärwerk Hetlingen, div. Gebäude Schlamm-trocknung- und Entwässerung |
| Bericht Nr.: | GA24.013-1 |
| Datum: | 27.09.2024 |

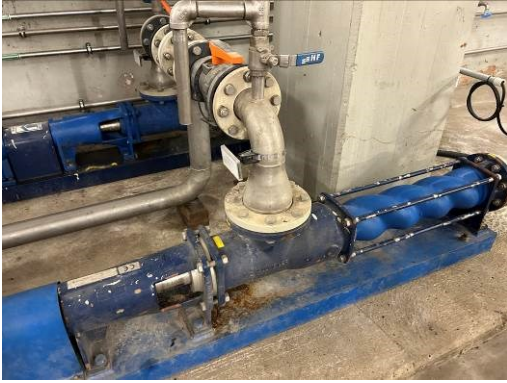
Abb. 2: Ansicht Armaturen mit z.B. Flachdichtungen

Im Gebäude sind Armaturen mit Flachdichtungen und Stopfbuchsenpackungen verbaut.

Für die weitere Bewertung wird gemäß Angebot zugrunde gelegt, dass es sich bei den in dem Gebäude verbauten Armaturen und Stopfbuchsenpackungen um Altbestände aus der Zeit von vor 1991 handelt, bis dahin waren regelmäßig nahezu alle Dichtmaterialien asbesthaltig. Daher ist anzunehmen, dass die Flansche der Armaturen mit asbesthaltigen Dichtungen, die Stopfbuchsen und Wellendichtungen mit asbesthaltigen Packungen gedichtet sind.

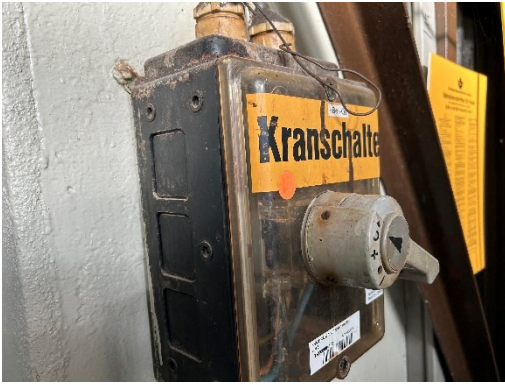
Abb. 3: Ansicht Bakelit-Schalter, Schlammmentwässerung

Im Kellergeschoss sind Bakelit-Schalter mit Kittmassen als Abdichtung des Stromkabels und Verteilergehäuse vorzufinden. Erfahrungsgemäß sind Bakelit-Schalter, sowie die Kittmassen verdächtig asbesthaltig zu sein. Gemäß Angebot wurden diese Materialien nicht weiter beprobt und die Materialien werden pauschal als asbesthaltig bewertet.

Bei normaler Nutzung geht von diesen Materialien keine Gefährdung aus. Bei Demontage sind die Schutzmaßnahmen der TRGS 519 zu berücksichtigen.

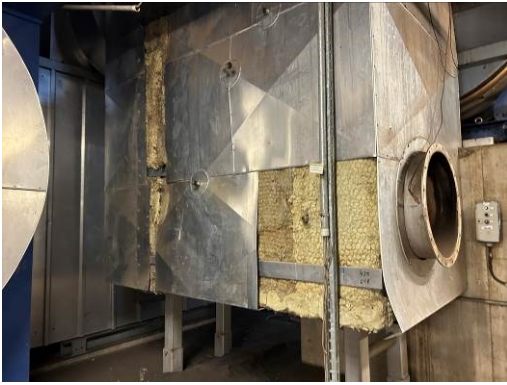
Abb. 4: Kanalisierung aus künstlicher Mineralwolle

Durch das Gebäude verlaufen diverse Versorgungsleitungen und Lüftungskanäle, die mit künstlichen Mineralfaserprodukten ummantelt sind. Die Versorgungsleitungen und Kanäle sind zusätzlich mit z.B. Kunststoff, Blech und/ oder Aluminium/ Gipschartschalen kaschiert.

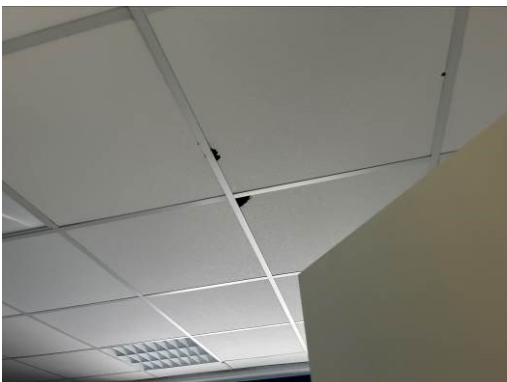
Abb. 6: Abgehängte Rasterdecke aus gepressten KMF-Platten

In der Schlammmentwässerung ist die Rohdecke zum Teil mit einer Abhang Decke verkleidet, welche aus gepressten KMF-haltigen Deckenplatten besteht.

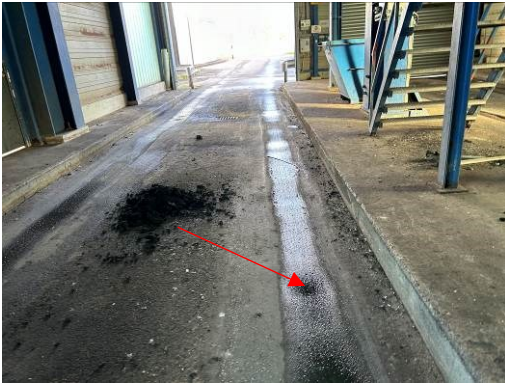
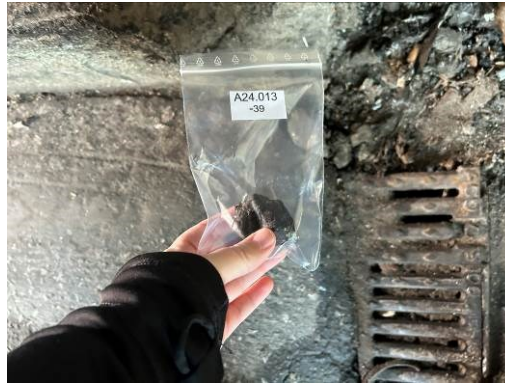
Abb. 8: Asphalt in der Dickschlammverladung

Der Asphalt im Fahrbereich der Dickschlammverladung und Trocknungsverladung wurde beprobt und mit den Probennummern A24.013-032 und -039 auf PAK untersucht.

Abb. 9: Materialprobe A24.013-39

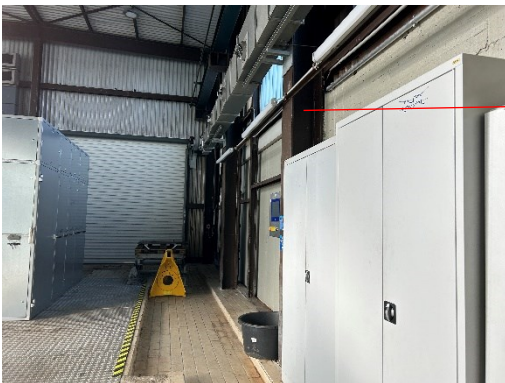
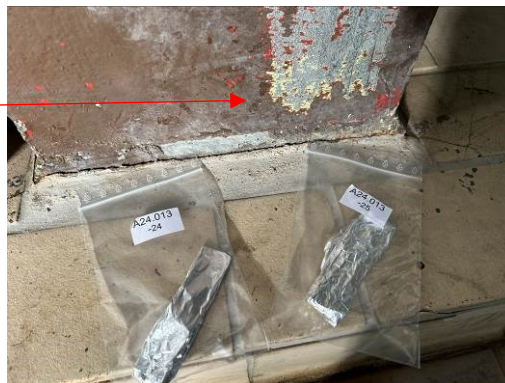
Abb. 10: Stahlstützen Trocknungshalle

In der Trocknungshalle wurden im Bereich der Tanks Stahlstützen mit einer braunen Korrosionsbeschichtung beprobt und mit der Probenummer A24.013-025 auf PCB untersucht.

Abb. 11: Korrosionsschutzbeschichtung Trocknungshalle

| Proben-Nr. | Ort der Entnahme | Funktion | untersuchtes Material | Ergebnis |
|---|---|---|---|---|
| A24.013 025 | Schlamm-trocknung,<br>OG,<br>Raum Kran | Korrosionsbeschichtung,<br>Stahlstütze | Deckschicht: braun<br>Zwischenschicht: rot<br>Tragschicht: hellgelb | Summe PCB nach LAGA:<br>149,0 mg/kg |

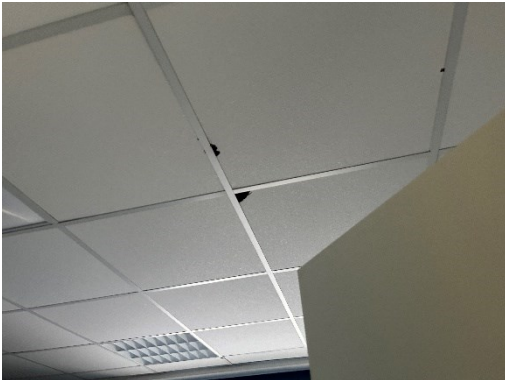
Abb. 12: Abgehängte Rasterdecke aus gepressten KMF-Platten

Im Gebäude Schlammmentwässerung ist die Rohdecke zum Teil mit einer Abhangdecke abgehängt, welche aus gepressten KMF-Deckenplatten besteht. Die Deckenplatten wurden beprobt und mit den Probennummern A24.013-020 und -022 auf PCB analysiert

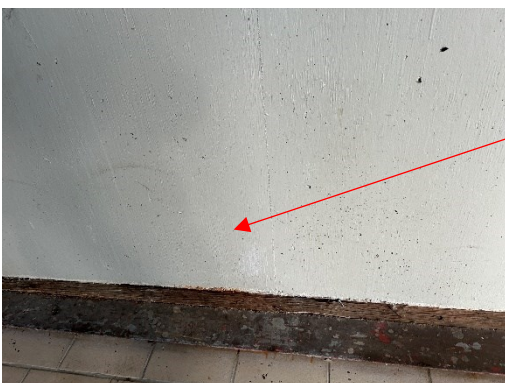
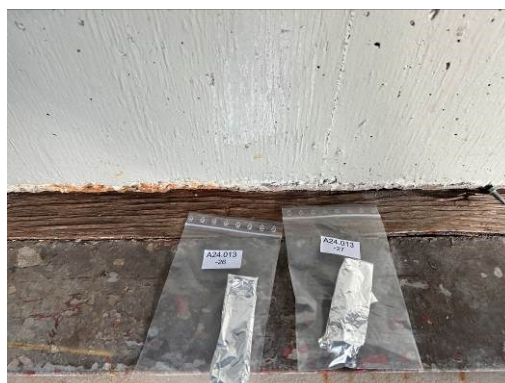
Abb. 13: Betonbeschichtung Schlammmentwässerung

Die Wände in den Gebäuden sind regelmäßig mit einer Betonbeschichtung beschichtet. Die Betonbeschichtung wurde untersucht und mit der Probennummer A24.013-027 auf PCB analysiert.

Abb. 14: Probe -27

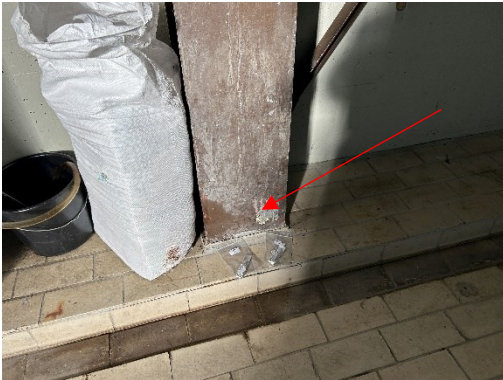
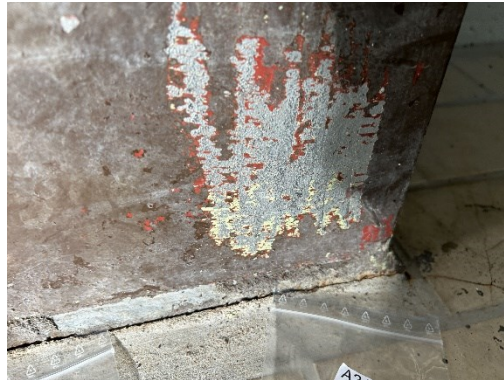
Abb. 16: Probe -25

In der Trocknungshalle wurden im Bereich der Tanks Stahlstützen mit einer roten Korrosionsbeschichtung beprobt und mit der Probennummer A24.013-025 auf Schwermetalle untersucht.

| Proben-Nr. | Ort der Entnahme | Funktion | untersuchtes Material | Ergebnis |
|---|---|---|---|---|
| A24.013 025 | Schlamm Trocknung,<br>OG,<br>Raum Kran | Korrosionsbeschichtung,<br>Stahlstütze | Deckschicht: braun<br>Zwischenschicht: rot<br>Tragschicht: hellgelb | Blei: 800 mg/kg<br>Chrom: 64 mg/kg<br>Zink: 61.000 mg/kg |

Die nachfolgend aufgeführten Materialien können als bleihaltig bewertet werden. Der o.g. Konzentrationsgrenzwert von  $\geq 0,3 \%$  (3.000 mg/kg) wird jedoch unterschritten. Beim Entfernen der bleihaltigen Korrosionsbeschichtung durch z.B. Abbrennen oder mittels abrasiver Verfahren (z.B. Bürsten, Schleifen, Strahlen, Zerspanen) oder auch thermische Verfahren, kann nicht sicher ausgeschlossen werden, dass der Arbeitsplatzgrenzwert von  $150 \mu\text{g Blei/m}^3$  eingehalten wird.

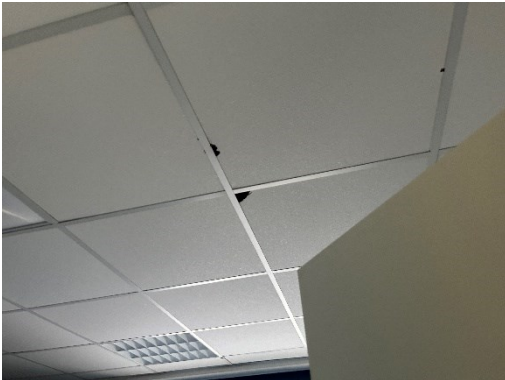
Abb. 18: Abgehängte Rasterdecke aus gepressten KMF-Platten

In den Fluren und Räumen des Gebäudes Schlammmentwässerung sind regelmäßig abgehängte gepresste KMF-Deckenplatten verbaut. Diese Platten wurden exemplarisch und auf deren TOC- und DOC-Gehalt im Eluat geprüft.

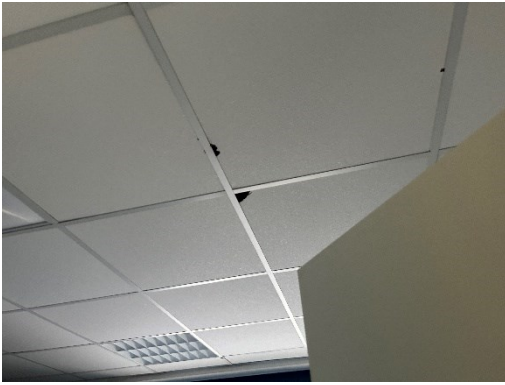
Abb. 19: Abgehängte Rasterdecke aus gepressten KMF-Platten

In den Fluren des Gebäudes und Räumen sind regelmäßig abgehängte gepresste KMF-Deckenplatten verbaut. Diese Platten wurden exemplarisch und auf deren Fluorid-Gehalt im Eluat geprüft.

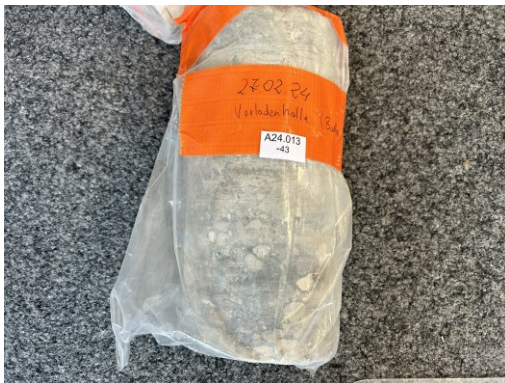
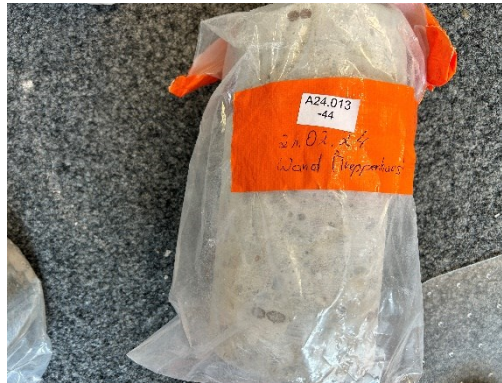
In dem aus Beton bestehenden Fußbodenaufbau wurden mehrere Kernbohrungen (3 Bohrungen) entnommen, siehe Proben A24.013-43, -44 und -45. Diese wurden nach EBV (Ersatzbaustoffverordnung) analysiert.

Abb. 20: Ansicht Probe A24.013-43

Abb. 21: Ansicht Probe A24.013-44

Abb. 22: Ansicht Probe A24.013-45

Vor Entsorgung bzw. Wiedereinbringung des im Abbruch anfallenden Bauschutts sind weitere Beprobungen unter Berücksichtigung der Vorgaben der PN 98 und weitere Analysen gemäß Ersatzbaustoffverordnung vorzunehmen.
