Plan-Bezeichnung:
Grundriss Bestand – Deckenplan
mit räuml. Ausdehnung der Schadstofffundstellen
BV: Feuerwehr Schmöckwitz
Adlergestell 782 in 12527 Berlin

Projekt-Nr.: 08766/4/09/1
Erstellt durch: Jessica Schubert
Ausgabedatum: 13.06.2022
Blatt-Nr.: 2

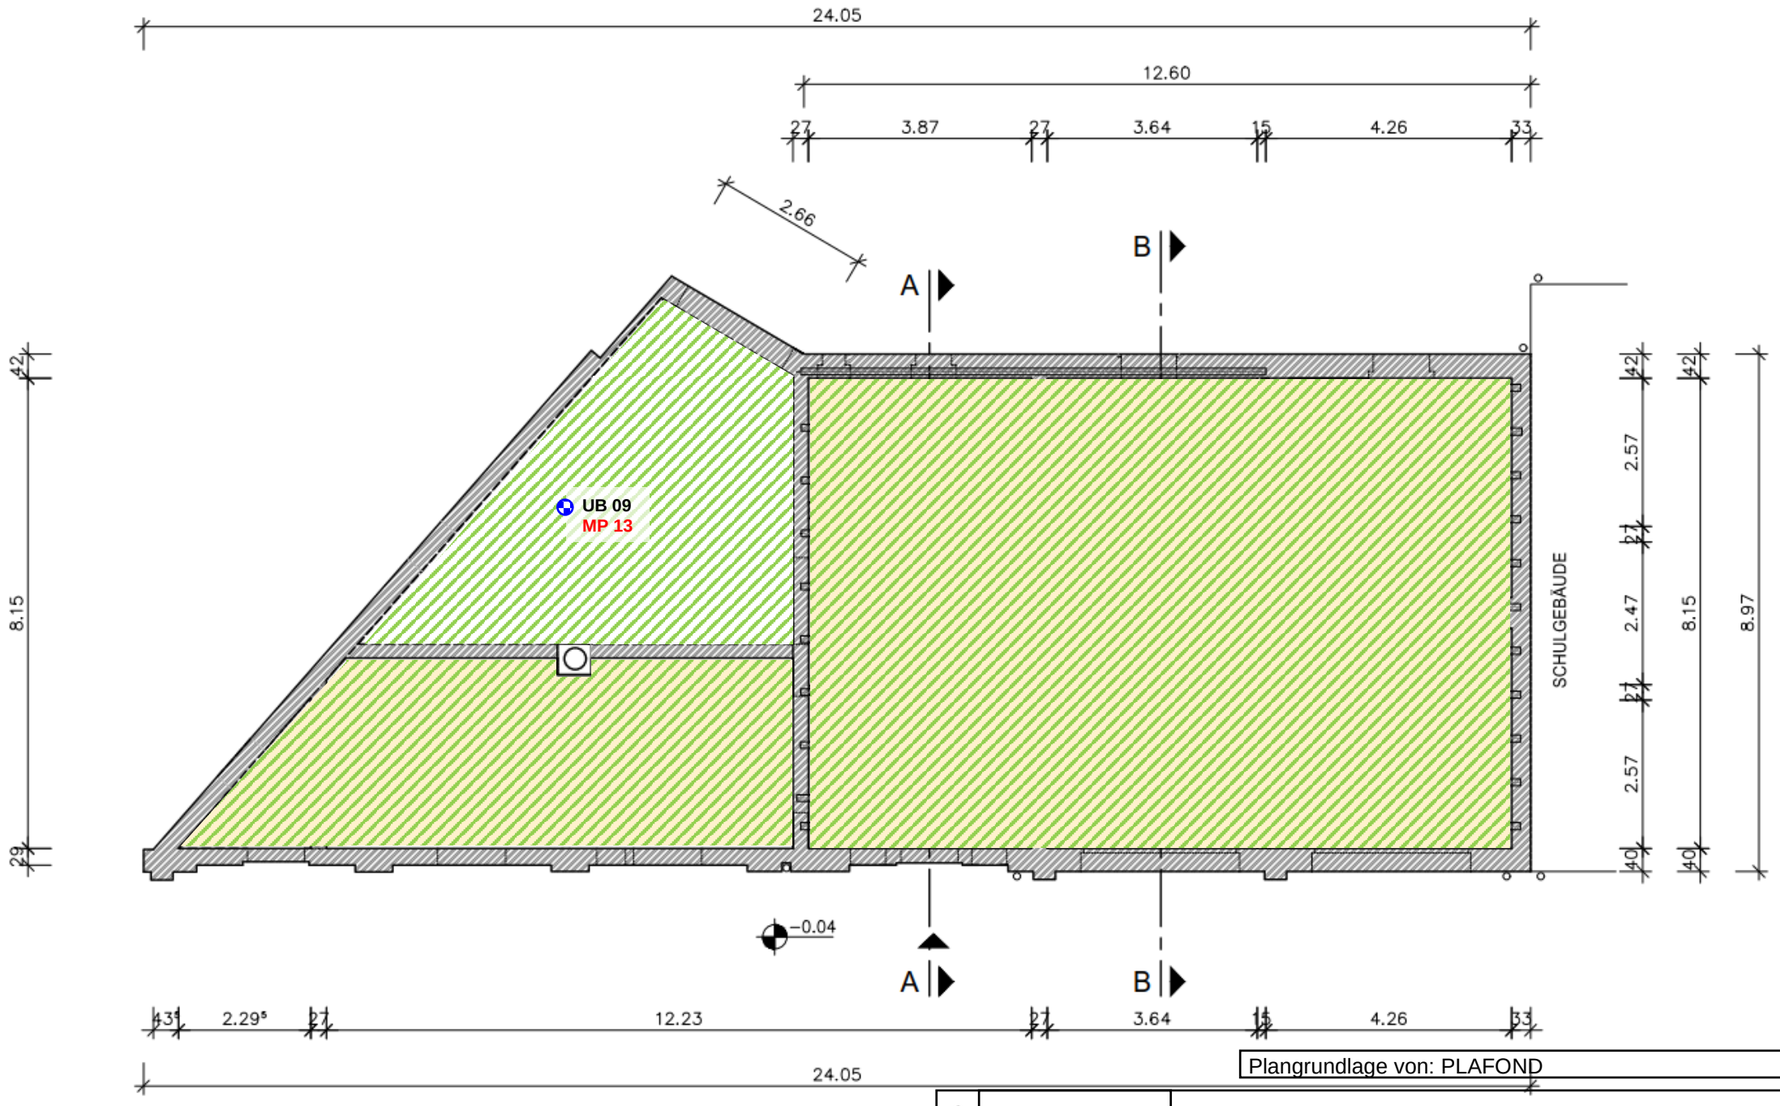
- **PCP-behandelte Konstruktionshölzer** des Hauptdaches und **KMF(WHO)**-haltige Dämmung als Auflage
- **KMF(WHO)**-haltige Dämmung als Auflage und **KMF(WHO)**-kontaminierte Dachpappe als Abdeckung
- Entnahmestelle Materialprobe
