Projekt **24100 München Klinik Schwabing Haus 24**

ANLAGE 1: TYPENBLÄTTER FENSTER + TÜREN

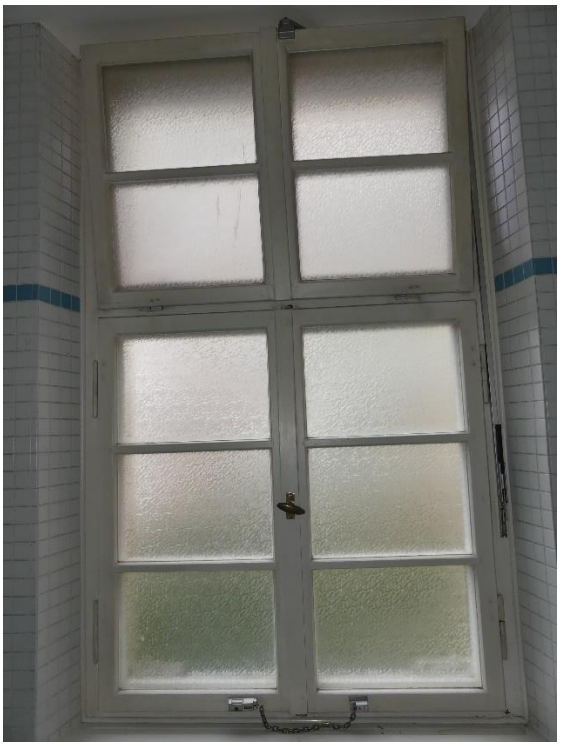
Fenster: B 1926-28. F1. V4

Öffnungsmaße (BxH):	1,33 m x 2,20 m
Laibungsform:	schräge Laibung mit geradem Sturz
Fensterkonstruktion:	zweiflügeliges Stulpfenster mit kippbarem Oberlicht; Holzstock ohne Profilierung mit aufgesetzter Rundstableiste
Material:	Holz, weiß gestrichen; einfache Verglasung, teilweise mit Zylinderglas
Fensterflügel:	Verbundfenster; Horizontale Sprossengliederung, Drehflügelfenster mit 2x3 Feldern; Oberlicht mit 2x2 Feldern
Beschläge:	Drehfenster: Olive mit abgerundetem Schild; Dreiteilige Fitschen-bänder, weiß gestrichen; eckige Eckwinkel auf der Innenseite der Außen-flügel; **Eckwinkel des inneren Vorsatzfensters nach außen zeigend;** Teils mit modernem Kettenschloss;
Oberlicht:	Verbundfenster; **Moderner Kippmechanismus,** Zweiteiliges Scharnier, Eckwinkel je auf der Innenseite von Inne- und Außenflügel;
Zeitliche Einordnung:	Bauphase zwischen 1926 – 1988
Einbauort:	EG: TRH West 1. OG 2. OG

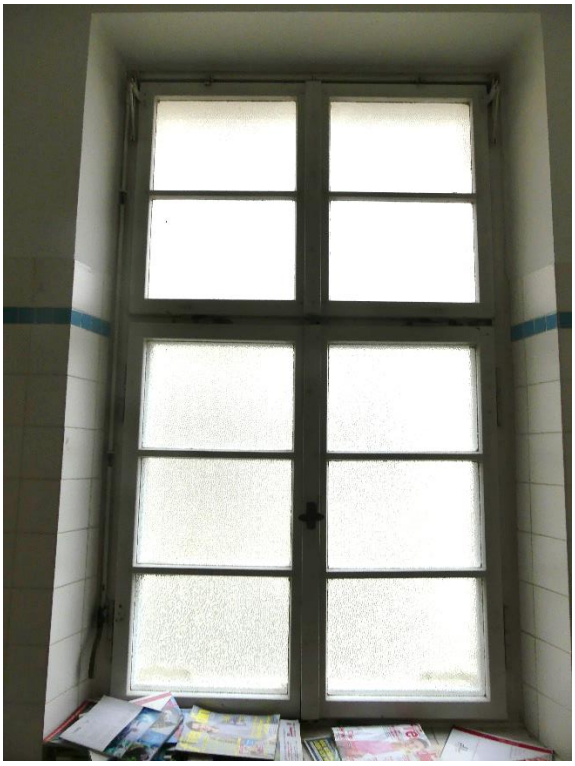
Fenster: B 1926-28. F1. V5

Öffnungsmaße (BxH):	1,33 m x 2,20 m
Laibungsform:	schräge Laibung mit geradem Sturz
Fensterkonstruktion:	zweiflügeliges Stulpfenster mit kippbarem Oberlicht; Holzstock ohne Profilierung mit aufgesetzter Rundstableiste
Material:	Holz, weiß gestrichen; einfache Verglasung, teilweise mit Zylinderglas
Fensterflügel:	Verbundfenster; Horizontale Sprossengliederung, Drehflügelfenster mit 2x3 Feldern; Oberlicht mit 2x2 Feldern
Beschläge:	Drehfenster: Olive mit abgerundetem Schild; Dreiteilige Fitschen-bänder, weiß gestrichen; eckige Eckwinkel auf der Innenseite der Außenflügel;
Oberlicht:	Verbundfenster; **moderner Kippmechanismus,** Zweiteiliges Scharnier, eckige Eckwinkel auf der Innenseite der Außen-flügel; **Eckwinkel des inneren Vorsatzfensters nach außen zeigend;**
Zeitliche Einordnung:	Bauphase zwischen 1926 – 1988
Einbauort:	1. OG: Raum 51, 56 *(Türschild 159)*

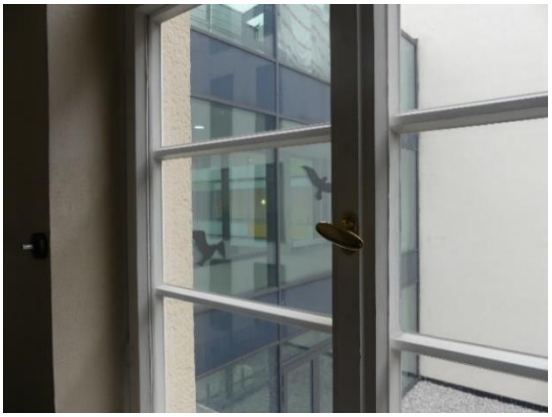
Fenster: B 1961-87. F1. V4

Öffnungsmaße (BxH):	2,81 m x 2,08 m
Laibungsform:	schräge Laibung mit gerader Sturz
Fensterkonstruktion:	Kreuzstockfenster mit zwei Stulpfenstern und zwei Oberlichtern; Verbundfenster, äußere Flügel hängen an den Inneren; Rahmen ohne Profilierung mit aufgesetzter Rundstableiste
Material:	Holz, weiß gestrichen teilweise mit Zylinderglas; Holzstock ohne Profilierung mit aufgesetzter Rundstableiste
Fensterflügel:	zweiflüglige Dreh-Kippfenster, 2x3 Felder außen; 2x1 Feld innen, innere Flügel nicht gegliedert
Beschläge:	keine Eckwinkel, zweiteilige Fitschenbänder
Oberlicht:	Verbundfenster; zweiflüglige Drehfenster, **innere Flügel nicht gegliedert**
Zeitliche Einordnung:	Bauphase zwischen 1961 – 1987
Einbauort:	2. OG: 34, 36, 44

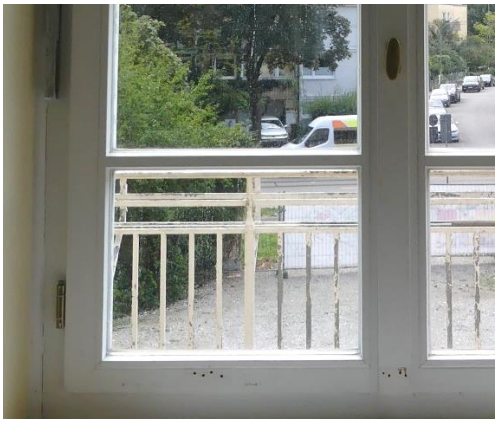
Fenster: B 1961-87. F3

Öffnungsmaße (BxH):	2,83 m x 1,28 m
Laibungsform:	schräge Laibung mit geradem Sturz
Fensterkonstruktion:	Doppelfenster mit zwei Stulpfenstern mit je zwei Drehflügeln; Verbundfenster,
Material:	Holz, weiß gestrichen
Fensterflügel:	Drehflügelfenster mit 2x 2x3 Feldern;
Beschläge:	keine Eckwinkel, dreiteilige Scharniere, Fensterolive
Zeitliche Einordnung:	Bauphase zwischen 1961 – 1987
Einbauort:	3. OG: Flur Nord-Ost *Als Einzelfenster:* 3. OG: 39, 40, Flur Nord-West

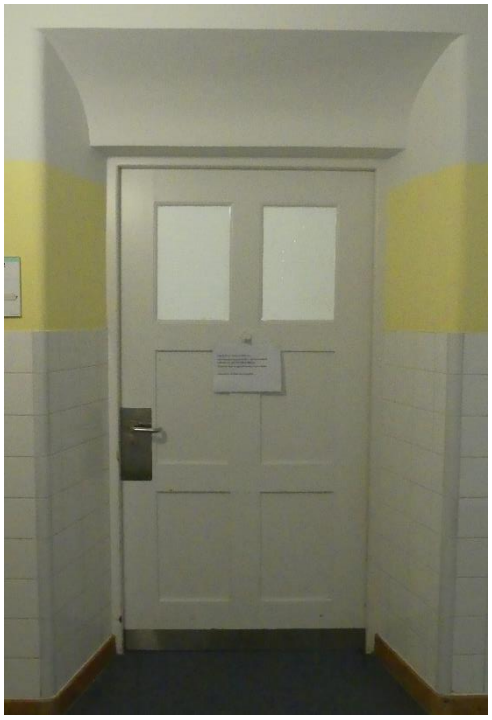
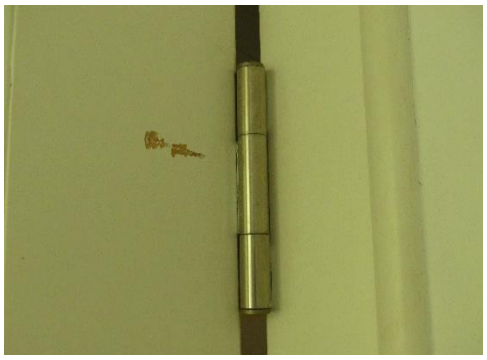
Tür: B 1926-28. T1. V2

Öffnungsmaße (BxH):	1,21 m x 2,19 m
Laibungsform:	schräge Laibung mit Hohlkehlen-Sturz im EG und 1. OG; Gerader Sturz im UG und 2. OG
Türkonstruktion:	einflügelige Anschlagtür mit profiliertem Türrahmen
Material:	Holztür, weiß gestrichen
Türblatt:	Füllungstür mit sechs Feldern, **obere zwei Felder mit Drahtglas und umgebender Glasleiste**
Gliederung:	Blattrahmen aus zwei durchlaufenden stehenden Bohlen, vier eingesetzte Riegel
Beschläge:	Moderne Türdrücker mit großem Türschild aus Edelstahl; Vierteiliges Scharnier, weiß gestrichen oder dreiteiliges Edelstahl-Scharnier; teils mit Stoßschutz aus Metallbändern am unteren Türblatt-abschluss und auf der Zimmerseite auf Höhe der Krankenbetten
Zeitliche Einordnung:	bauzeitlich 1926 – 1928; **Drahtglasfüllungen von 1988**
Einbauort:	UG, EG, 1. OG, 2. OG

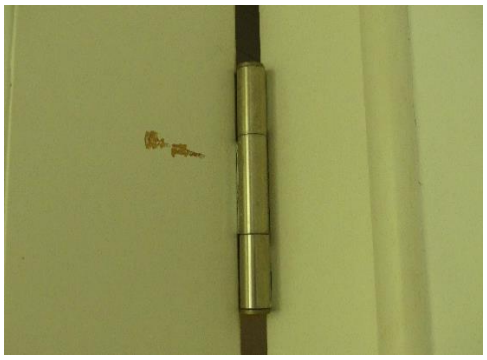
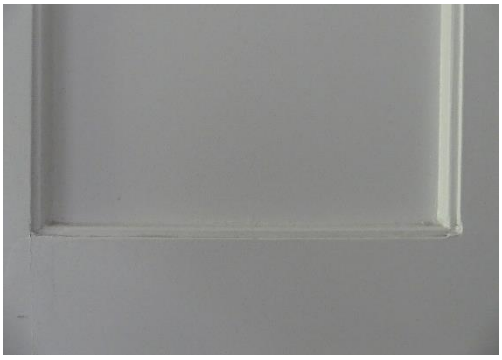
Tür: B 1926-28. T1. V4

Öffnungsmaße (BxH):	1,21 m x 2,19 m
Laibungsform:	schräge Laibung mit Hohlkehlen-Sturz im EG und 1. OG; Gerader Sturz im UG und 2. OG
Türkonstruktion:	einflügelige Anschlagtür mit profiliertem Türrahmen
Material:	Holztür, weiß gestrichen
Türblatt:	Füllungstür mit sechs Feldern, obere zwei **Felder mit Holzfüllung aber mit umgebender Glasleiste**
Gliederung:	Blattrahmen aus zwei durchlaufenden stehenden Bohlen, vier eingesetzte Riegel
Beschläge:	Moderne Türdrücker mit großem Türschild aus Edelstahl; Vierteiliges Scharnier, weiß gestrichen oder dreiteiliges Edelstahl-Scharnier; teils mit Stoßschutz aus Metallbändern am unteren Türblatt-abschluss und auf der Zimmerseite auf Höhe der Krankenbetten
Zeitliche Einordnung:	bauzeitlich 1926 – 1928; **Austausch der Glasfüllungen mit Holz 1988 oder später**
Einbauort:	UG, EG, 1. OG, 2. OG

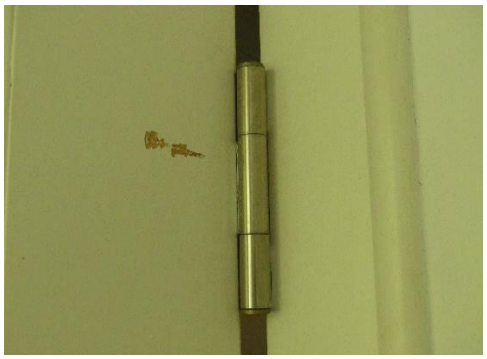
Tür: B 1926-28. T1. V5

Öffnungsmaße (BxH):	**0,88 m** x 2,19 m
Laibungsform:	schräge Laibung mit Hohlkehlen-Sturz im EG und 1. OG; Gerader Sturz im UG
Türkonstruktion:	einflügelige Anschlagtür mit profiliertem Türrahmen
Material:	Holztür, weiß gestrichen
Türblatt:	Füllungstür mit sechs Feldern
Gliederung:	Blattrahmen aus zwei durchlaufenden stehenden Bohlen, vier eingesetzte Riegel
Beschläge:	Moderne Türdrücker mit großem Türschild aus Edelstahl; Vierteiliges Scharnier, weiß gestrichen oder dreiteiliges Edelstahl-Scharnier; teils mit Stoßschutz aus Metallbändern am unteren Türblatt-abschluss und auf der Zimmerseite auf Höhe der Krankenbetten
Zeitliche Einordnung:	bauzeitlich 1926 – 1928;
Einbauort:	UG: 55, 53, 51 EG: 04 1. OG: 04, 08, 12

Achtung Türblätter nicht vorhanden oder nicht bauzeitlich

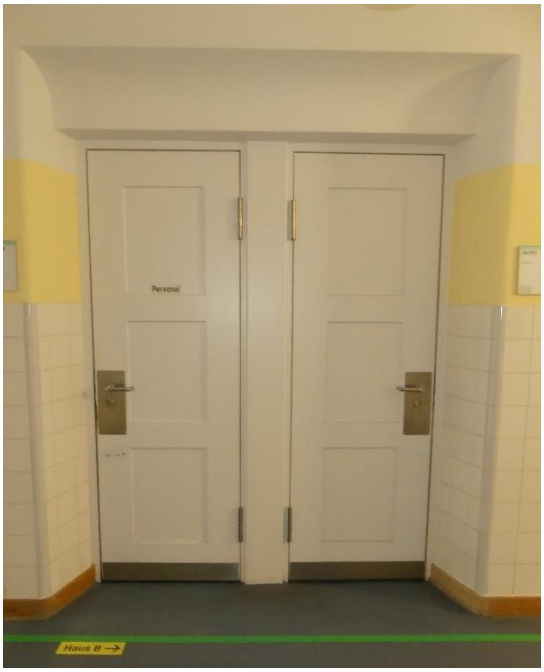
Tür: B 1928-88. T1

Öffnungsmaße (BxH):	Öffnung: 1,85 m x 2,19 m Türbreite: 0,83 m
Laibungsform:	schräge Laibung mit Hohlkehlen-Sturz über zwei Türen
Türkonstruktion:	einflügelige Anschlagtür
Material:	Holztür, weiß gestrichen
Türblatt:	Füllungstür mit drei Feldern
Gliederung:	Blattrahmen aus zwei durchlaufenden stehenden Bohlen, vier eingesetzte Riegel
Beschläge:	Moderne Türdrücker mit großem Türschild aus Edelstahl; dreiteiliges Edelstahl-Scharnier; mit Stoßschutz aus Metallbändern am unteren Türblatt-abschluss
Zeitliche Einordnung:	Türöffnung bauzeitlich, vmtl großer Durchgang; Türeinbauten später
Einbauort:	EG: 53, 54
	Ähnlich: 2. OG, 220, eine schmale und eine breite Tür aber ein Sturz

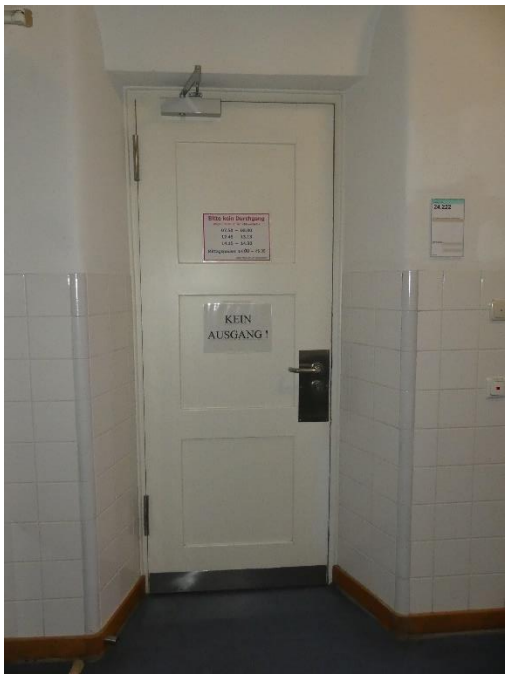
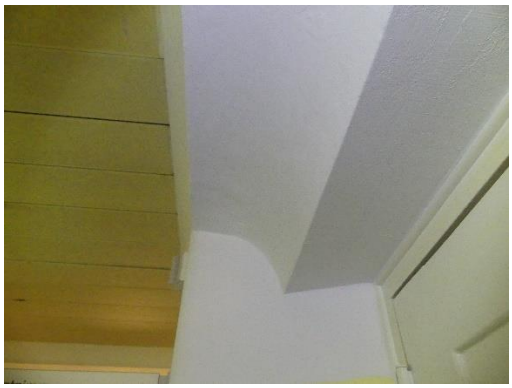
Tür: B 1988. T1

Öffnungsmaße (BxH):	0,71 m x 2,19 m
Laibungsform:	schräge Laibung mit Hohlkehlen-Sturz im EG und 1. OG; Gerader Sturz im UG und 2. OG
Türkonstruktion:	einflügelige Anschlagtür mit profiliertem Türrahmen
Material:	Holztür, weiß gestrichen
Türblatt:	Füllungstür mit drei Feldern
Gliederung:	Blattrahmen aus zwei durchlaufenden stehenden Bohlen, vier eingesetzte Riegel
Beschläge:	Moderne Türdrücker mit großem Türschild aus Edelstahl; Vierteiliges Scharnier, weiß gestrichen oder dreiteiliges Edelstahl-Scharnier; teils mit Stoßschutz aus Metallbändern am unteren Türblatt-abschluss
Zeitliche Einordnung:	Bauphase 1988
Einbauort:	EG: 21 1. OG: 27 2. OG: 21, 22, (20)

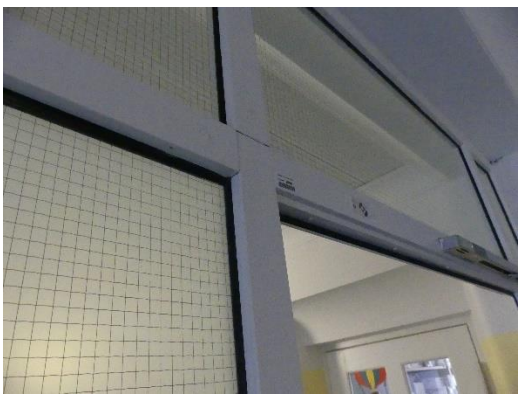
Tür: B 1988. T3. V5

Öffnungsmaße (BxH):	3,91 m x 2,95 m
Laibungsform:	-
Türkonstruktion:	Brandschutztür Einflügelige Anschlagtür mit umgebender Festverglasung
Material:	Metall; Drahtglas
Türblatt:	Mit sechs gleich großen Fensterscheiben
Gliederung:	mit links und rechts je einem Fensterband und einem Oberlicht
Beschläge:	Moderner Türdrücker; Edelstahl-Scharnier;
Zeitliche Einordnung:	Bauphase 1988
Einbauort:	EG: Flur Mitte

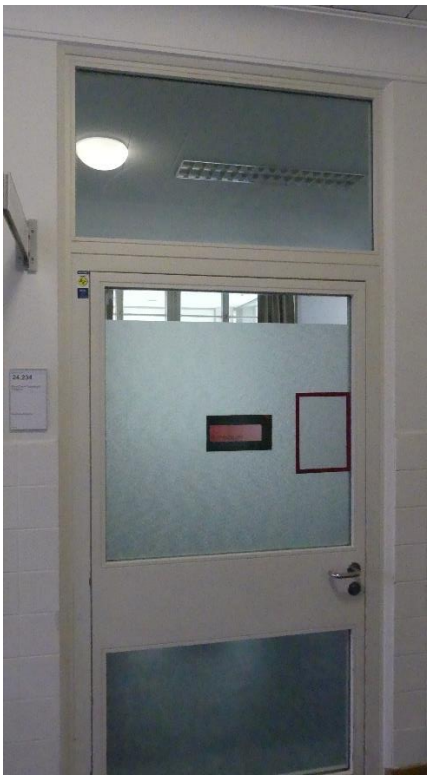
Tür: B 1988. T4. V3

Öffnungsmaße (BxH):	1,3 m x 2,95 m
Laibungsform:	-
Türkonstruktion:	Brandschutztür Einflügelige Anschlagtür mit Oberlicht (im 3. OG ohne Oberlicht)
Material:	Metall, weiß lackiert; modernes Glas
Türblatt:	Mit je zwei großflächigen Fensterscheiben mit Falz um Glasleisten
Gliederung:	Keine umgebende Festverglasung
Beschläge:	Moderner Türdrücker; Edelstahl-Scharnier;
Zeitliche Einordnung:	Bauphase 1988
Einbauort:	2. OG: 34 3. OG: 20

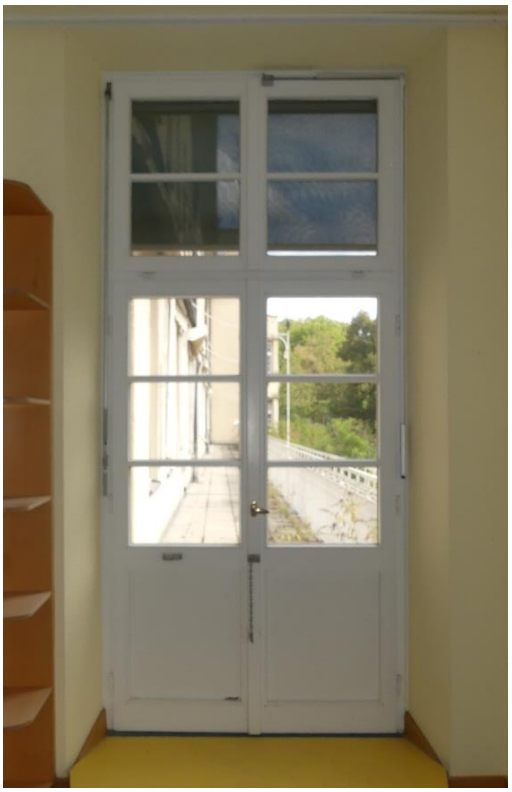
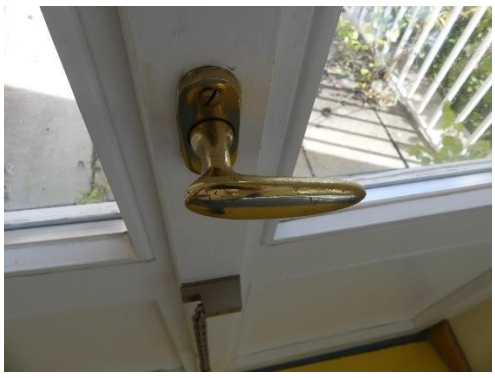
Tür: B 1988. T7. V2

Öffnungsmaße (BxH):	1,34 m x 2,91 m
Laibungsform:	Leicht schräge Laibung mit geradem Sturz
Türkonstruktion:	zweiflügelige Stulptür, mit profiliertem Türrahmen und Oberlicht
Material:	Holztür, weiß gestrichen Isolierverglasung
Türblatt:	Füllungstür mit acht Feldern, obere sechs Felder mit Fensterglas, untere zwei Felder größer und mit Holzfüllung **Mit Falzleiste**
Gliederung:	Blattrahmen aus je zwei durchlaufenden stehenden Bohlen, drei eingesetzte Riegel, Unterteilung der oberen sechs Felder durch Sprossen mit Falz um die Glasleisten
Beschläge:	Asymmetrische Türolive, goldfarben Kleine dreiteilige Scharniere, weiß gestrichen;
Oberlicht:	Einflügeliges Kippfenster, mit modernem Kippmechanismus optisch zweigeteilt mit Quersprossen;
Zeitliche Einordnung:	Bauphase 1988
Einbauort:	1. OG: 11

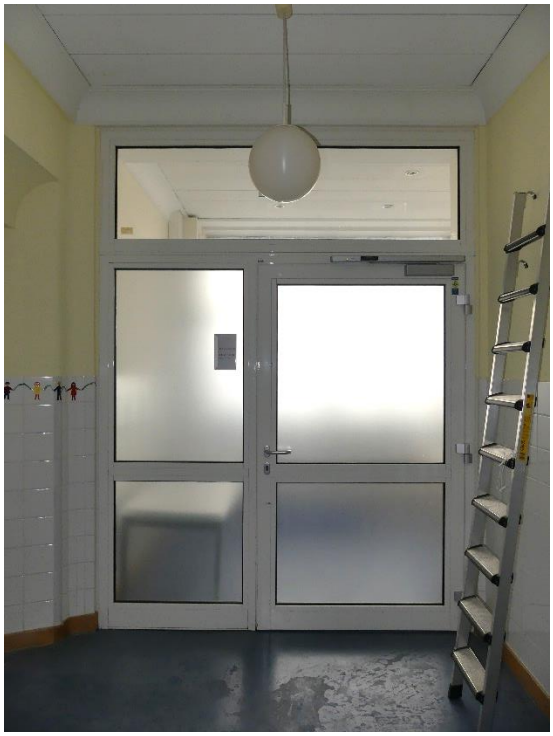
Tür: B 1988-heute. T1. V2

Öffnungsmaße (BxH):	2,15 m x 2,20 m
Laibungsform:	-
Türkonstruktion:	Einflügelige Anschlagtür
Material:	Metalltür, weiß
Türblatt:	Brandschutztür Vollverglasung mit Metallrahmen mit seitlicher Festverglasung und Oberlicht
Beschläge:	moderner Türöffner moderne zweiteilige Scharniere, weiß gestrichen;
Zeitliche Einordnung:	Bauphase: nach 1988
Einbauort:	1. OG: 46A, 54A
